Plan de Prévention des Risques Naturels

Juin 2018

Commune de Montagnieu

Etude et cartographie des aléas - Rapport de synthèse -

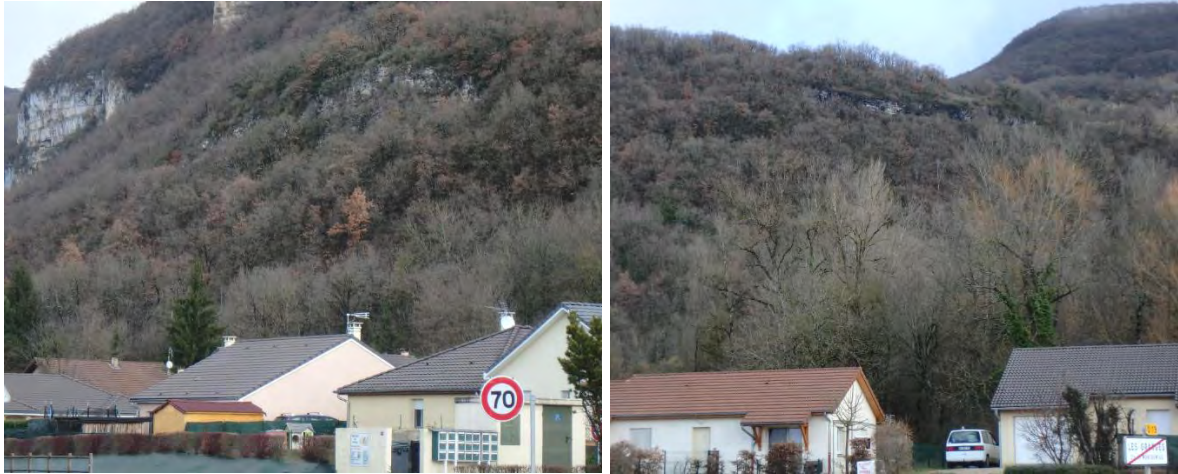
Figure 3 : falaise en amont du lotissement des vignes

La partie supérieure de la barre calcaire est très altérée. Elle présente un léger décrochement sur une hauteur de 4 m, une longueur de 8 à 10 m et une largeur maximale de 2 m (fissures visibles depuis le chemin de randonnée). Compte tenu de cette géométrie et de la surface de rupture supposée, le volume de rocher instable est estimé à 50 m³ environ. Toutefois, si ce compartiment venait à rompre, le volume unitaire des masses après fragmentation et impact au sol serait inférieur au m³. Le versant présente par ailleurs, un couvert forestier assez dense (chênes et buis mêlés).

Une rupture du compartiment instable semble peu probable mais reste possible. En revanche des petits éboulements par paquets successifs semblent plus probables.

L'aléa est fort sur le versant jusqu'à la rupture de pente et moyen sur une bande de 15 m en aval.

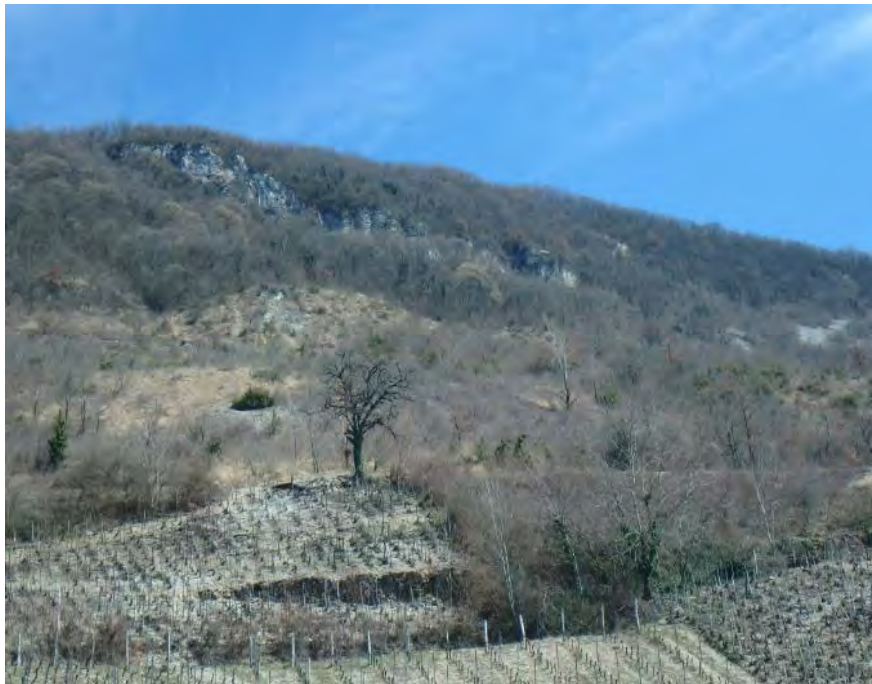
Figure 4 : falaise de Carton

La partie Sud-Est de la commune, limitrophe avec Briord, présente une falaise calcaire d'une vingtaine de mètres de hauteur. Celle-ci est relativement altérée en surface. Il en résulte des chutes de pierres récurrentes. La présence d'un éboulis actif et non stabilisé qui s'étend entre les cotes 400 et 550 m corrobore ce constat. Globalement cette falaise peut donner lieu à des chutes de blocs de plusieurs mètres cubes. Néanmoins le scénario fréquent est plutôt inférieur au m³ au regard des matériaux éboulés visibles sur le versant.

L'aléa est fort sur la chaussée de la RD, puis moyen pour atteindre du faible en pied de versant.

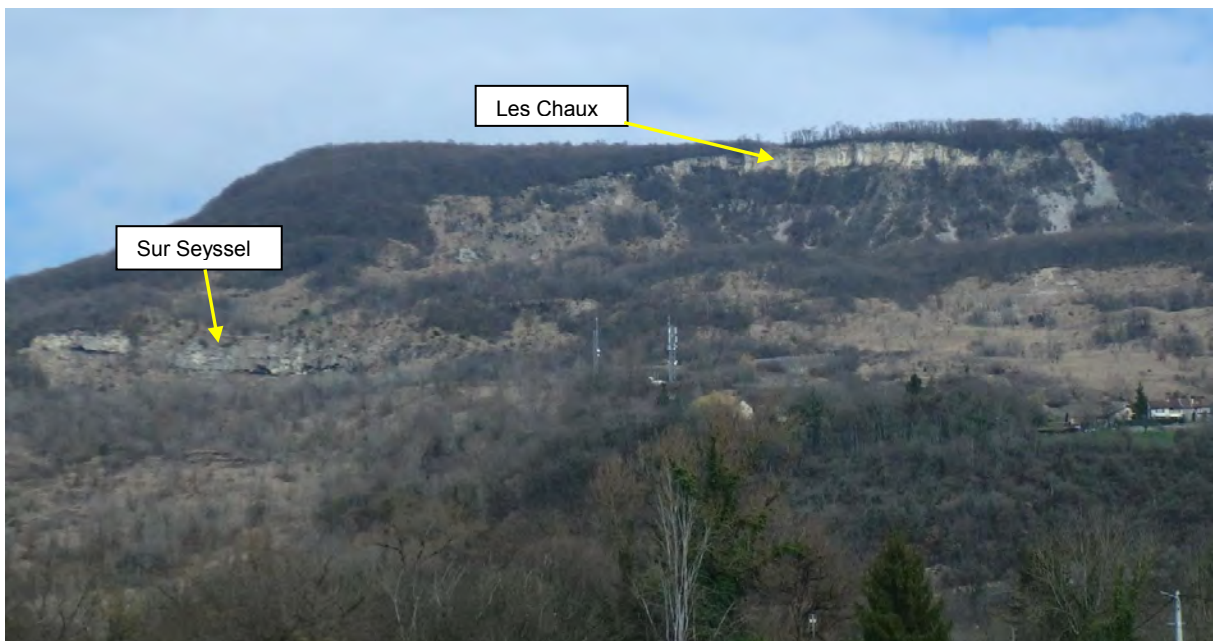
Figure 5 : falaises des Chaux et de Sur Seyssel

Plus bas (cote 450 m), la falaise de Sur Seyssel a également été mise à nu par un glissement mais plus récent puisque celui-ci est connu (1919). La falaise ici, marno-calcaire est relativement litée et libère régulièrement des blocs qui peuvent facilement franchir le chemin communal (plusieurs blocs visibles en aval). Ceux-ci s'arrêtent assez rapidement ensuite dans le dépôt du glissement dont la pente est adoucie et la compacité des terrains est plus tendre. Le volume des blocs mobilisables est supérieur au mètre cube.

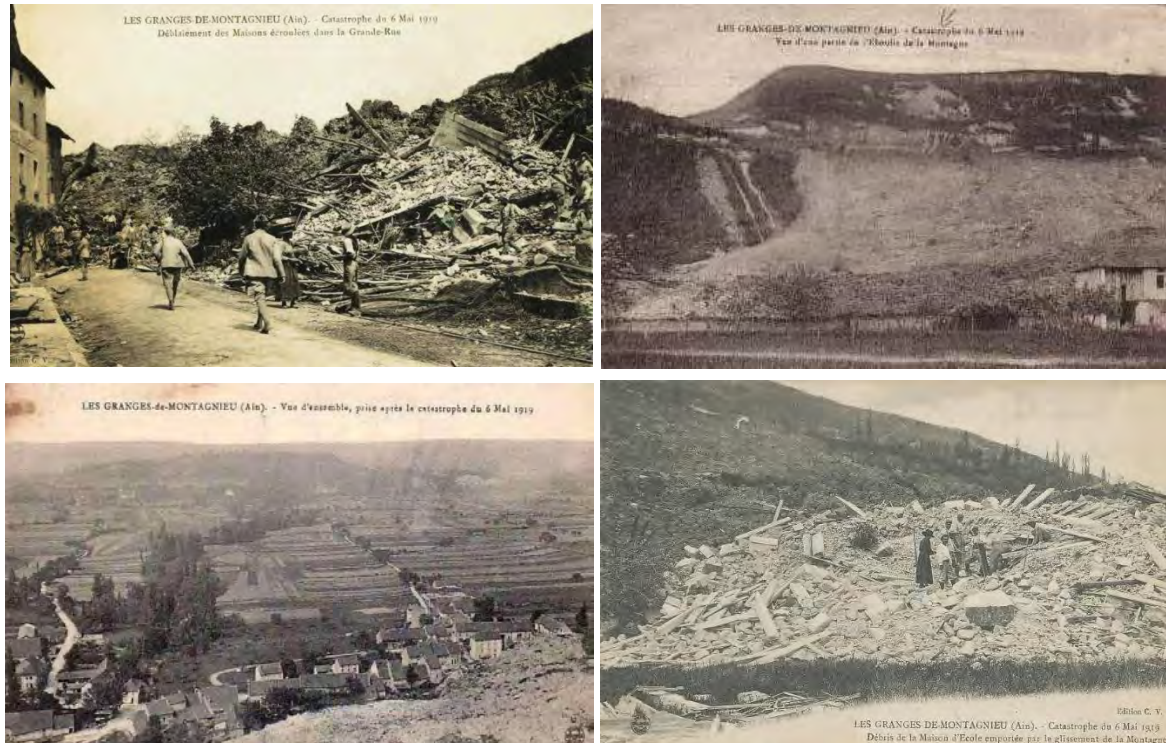
Figure 6 : clichés du glissement de 1919 (cartes postales anciennes, source : web)

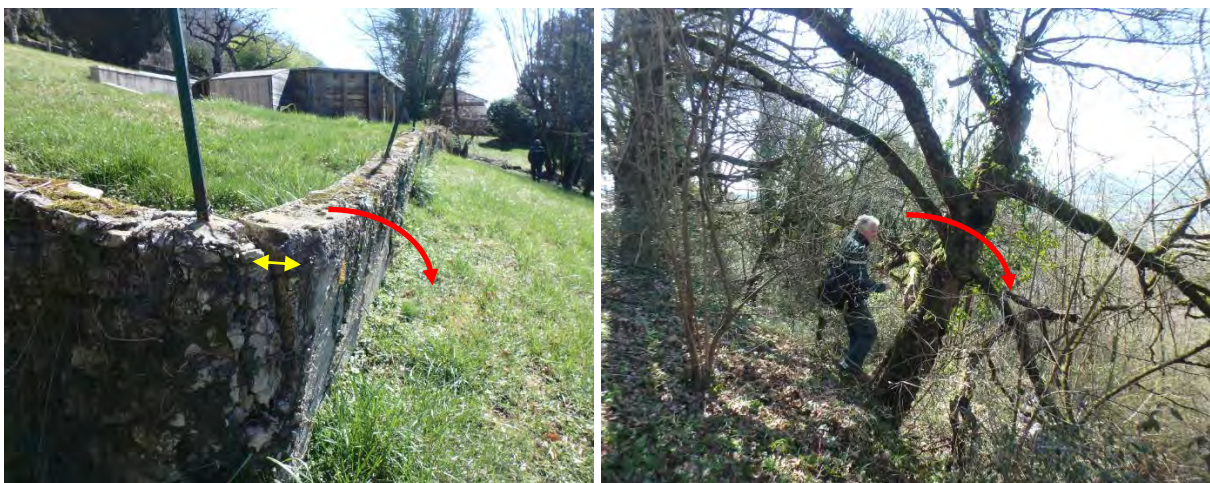
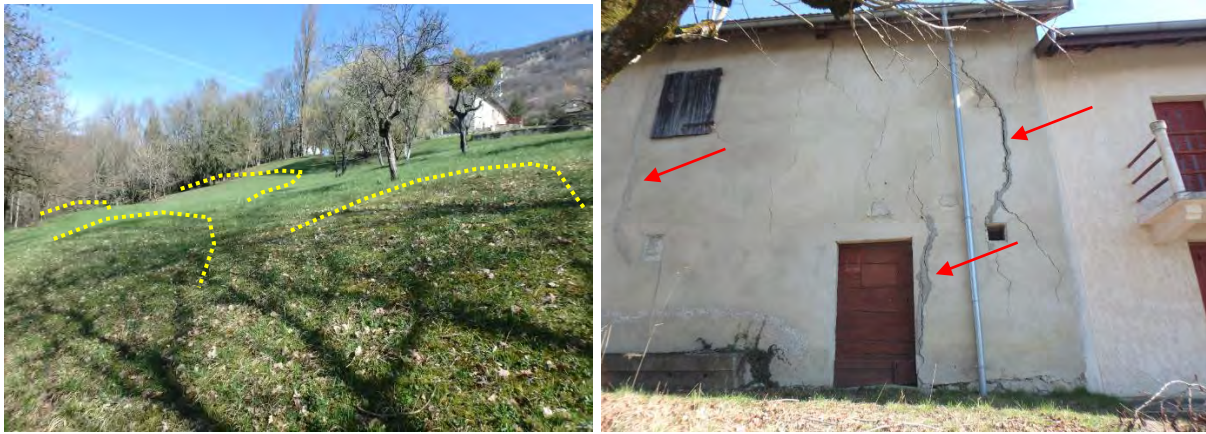
Au Nord du chef-lieu (près du lieu-dit nommé Bourgogne sur la carte IGN) de nombreux désordres à rapprocher de phénomènes en glissement sont constatés : murs de soutènement inclinés et fissurés, maisons fissurées, arbres inclinés, sols moutonnés, etc.

Notons qu'il existe par ailleurs des écoulements en surface captés pour partie, par la route communale qui transite Sur Seyssel. Si une partie est chenalisée en surface, il n'en demeure pas moins qu'une autre partie peut s'infiltrer et modifier la plasticité des sols provoquant des pressions hydrostatiques lorsqu'ils sont gorgés d'eau.

Figure 7 : Divers désordres constatés sur ce secteur

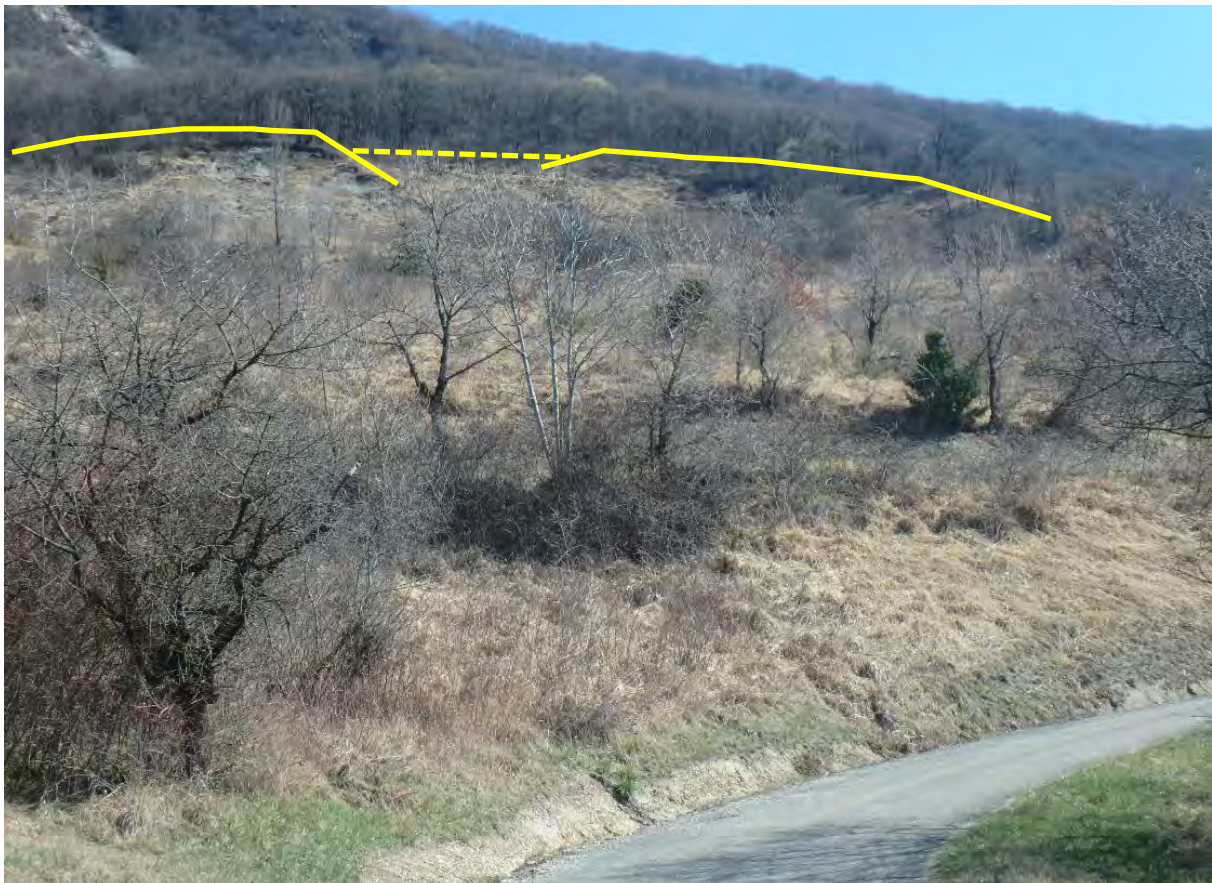
Plus sur le versant, la zone est au contraire très active. On distingue nettement une niche d'arrachement à la cote 500 m haute de 2 à 4 m avec des terrains en glissement (sols bombé et moutonné).

Figure 8 : Zone en glissement actif en amont de la route de Seyssel

L'aléa est fort en amont du chef-lieu (au niveau des lacets de la route de Seyssel). Ce classement est donné du fait d'une probabilité d'occurrence forte et d'une intensité modérée.

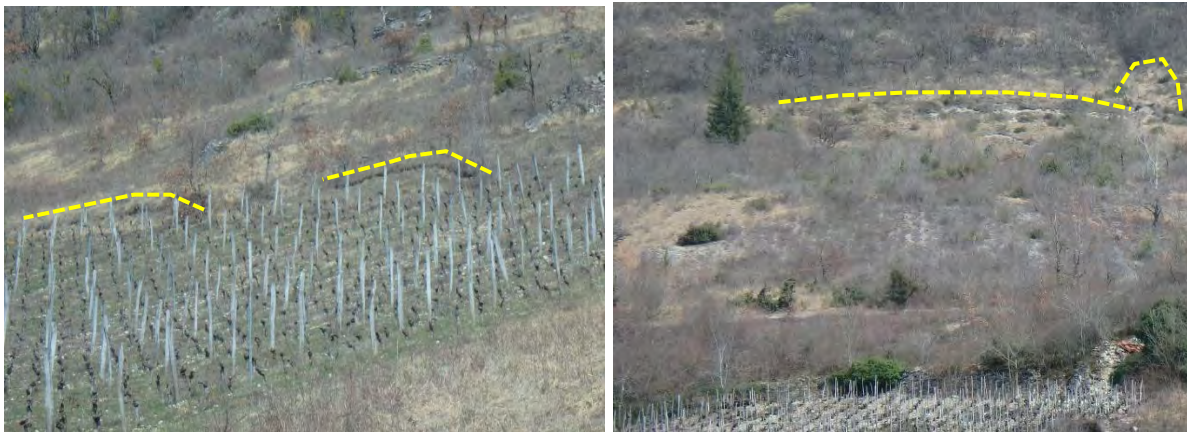
Ces décrochements sont liés à l'aménagement de zones de retournement pour les vignes. Même si ces singularités topographiques sont issues de la main de l'homme, elles ont un effet relativement négatif sur l'aléa (possible infiltration d'eau dans des terrains déjà sensibles à la base).

Figure 9 : Décrochements visibles sur le versant

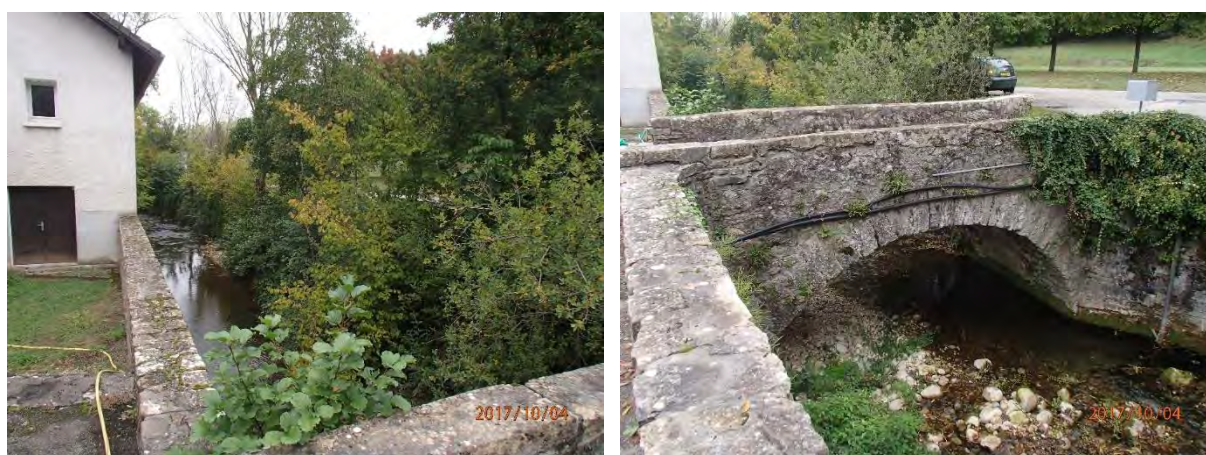
Sur une première partie amont de la traversée, le ruisseau est bordé par quelques propriétés en rive gauche et la route départementale RD 79 en rive droite. A noter un ouvrage de franchissement sur ce tronçon (pont voute en pierre), permettant l'accès à deux propriétés. L'une d'elle est écartée d'une dizaine de mètres par rapport à la berge alors que l'autre (photo de gauche ci-dessous) constitue la berge du torrent avec une ouverture en point bas exposée en cas de débordement au niveau du pont.

Figure 13 : premier ouvrage de franchissement dans la traversée du hameau des Granges

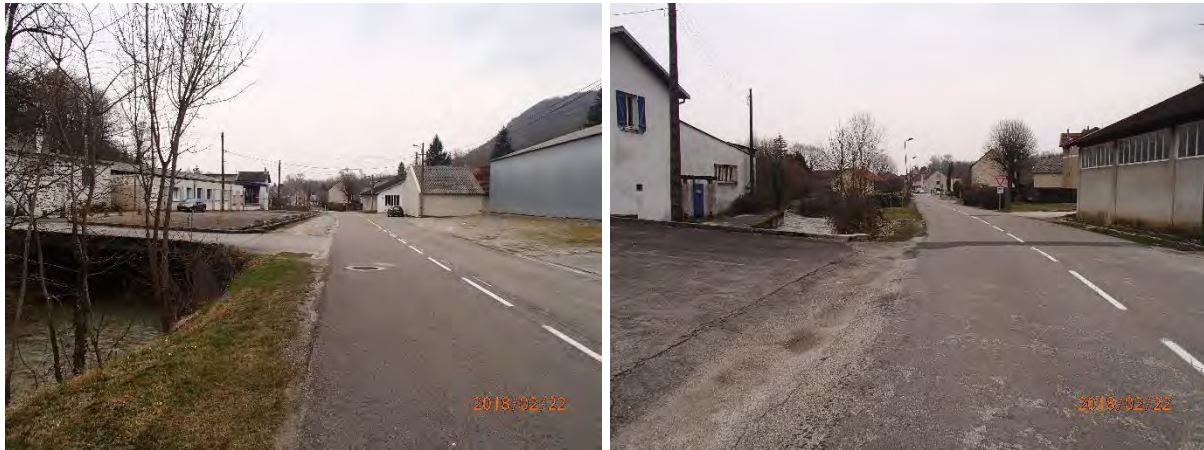
Le ruisseau est ensuite couvert sur environ 80 m le long de la RD 79. Le dévers de la route a tendance à ramener d'éventuels débordements vers l'axe du cours d'eau.

Figure 15 : Limites amont et aval du tronçon couvert

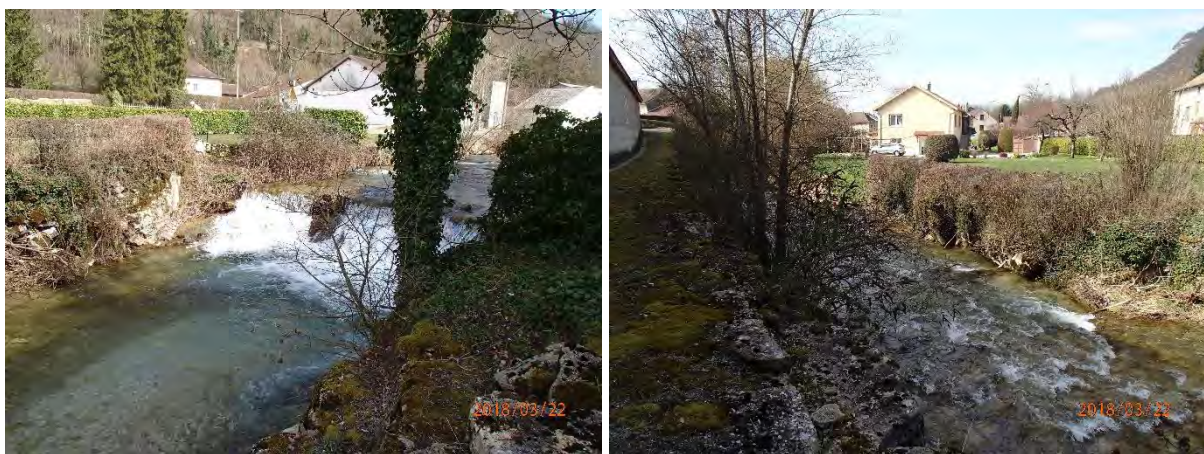
A l'aval du tronçon couvert, il se retrouve à nouveau à ciel ouvert. Sur les premiers mètres, la hauteur de berge rive droite (niveau de la RD79) reste faible jusqu'à seuil. A l'aval de ce dernier, la Brive est bordée par des propriétés en rive droite avec une hauteur de berge plus importante.

Figure 16 : Lit à l'aval du tronçon couvert

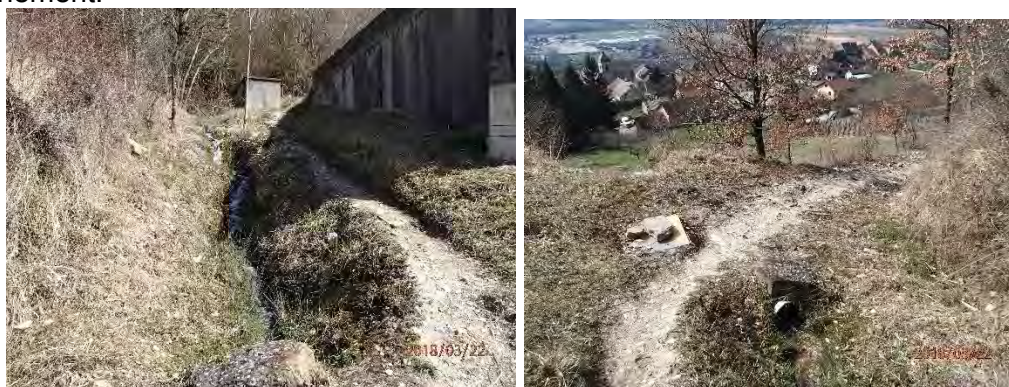
Cet axe franchit une première piste avec une forte probabilité d'obstruction d'une buse en cas de ravinement.

Figure 19 : Axe de ruissellement issu d'un réservoir et buse sous dimensionnée en cas de ravinement

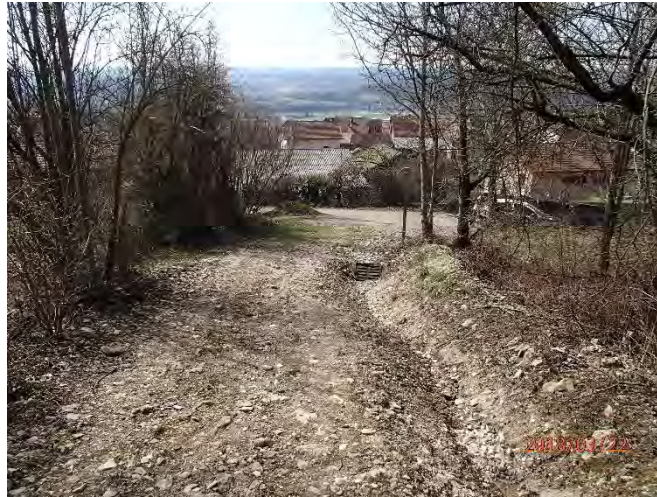
Figure 20 : Risque d'obstruction d'une grille en amont immédiat du chef-lieu

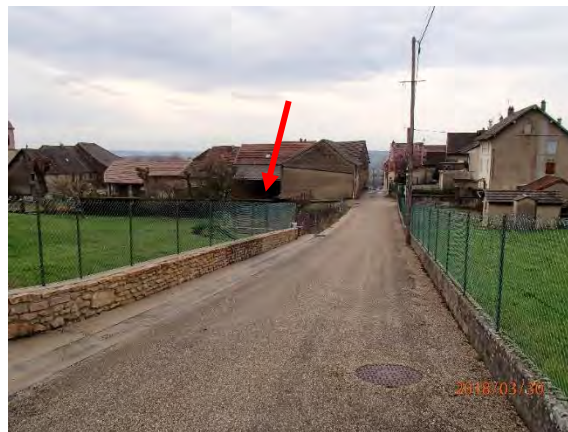
Le cas échéant, les écoulements suivent la piste en rive droite avec un nouveau risque d'obstruction de grille plus en aval. Les débordements se partagent alors sur la voirie et sont susceptibles d'atteindre des propriétés en contrebas dans le chef-lieu de Montagnieu. Des accumulations importantes d'eau peuvent se former au niveau de points bas.

Figure 21 : Exemple d'un point bas d'accumulation

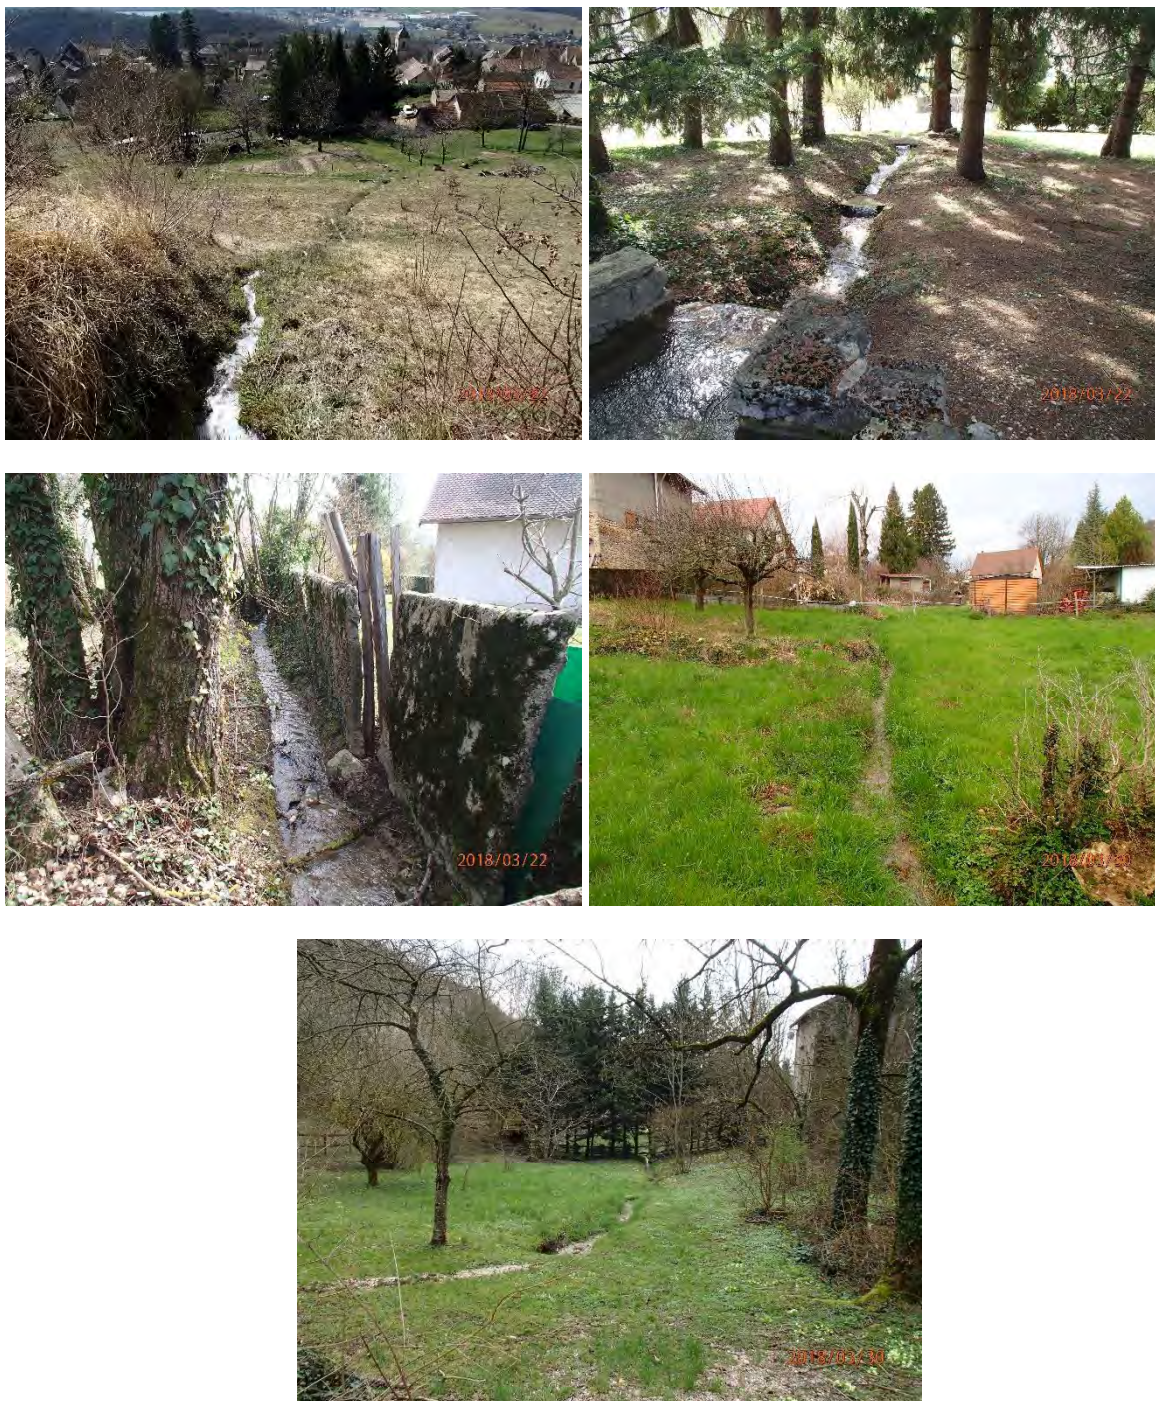
L'axe naturel de ruissellement, si l'on ne considère pas l'obstruction du premier franchissement, se prolonge dans le sens de la pente et s'écoule sur des terrains privés sur un long linéaire jusqu'au sud de la commune. **L'axe d'écoulement est classé en aléa fort, mais aucun enjeu n'est concerné.**

Figure 22 : Parcours de l'axe naturel de ruissellement entre des propriétés

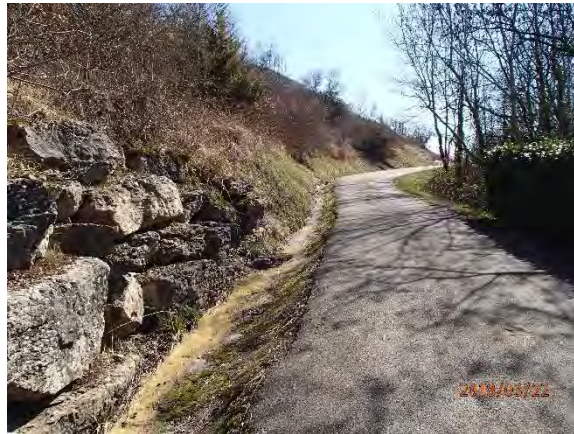
Après convergence du ruissellement du versant et des eaux issues de la cunette de bord de route, un nouveau partage a lieu : une partie des écoulements est redirigée, via une cunette le long de la route (plus en aval), vers la ravine Sud délimitant le glissement de 1919 ; l'autre suit l'axe de plus grande pente et s'étale progressivement jusqu'à un point bas constitué par le terrain de football.

Figure 26 : Redirection d'une partie des écoulements d'une ravine vers la "ravine Sud" du glissement de 1919

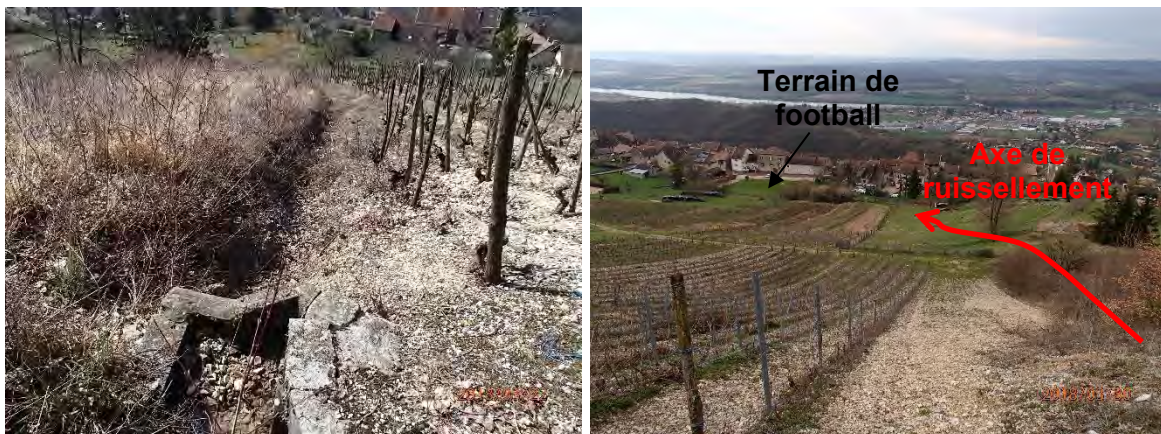
La deuxième ravine également alimentée par des résurgences apparaissant vers la cote 400, au droit d'une piste, se situe quelques dizaines de mètres plus au Sud. Elle converge également vers le point bas autour du terrain de football.

Figure 27 : Exemple d'érosion de ravine en amont de Montagnieu et direction suivie par les ravines

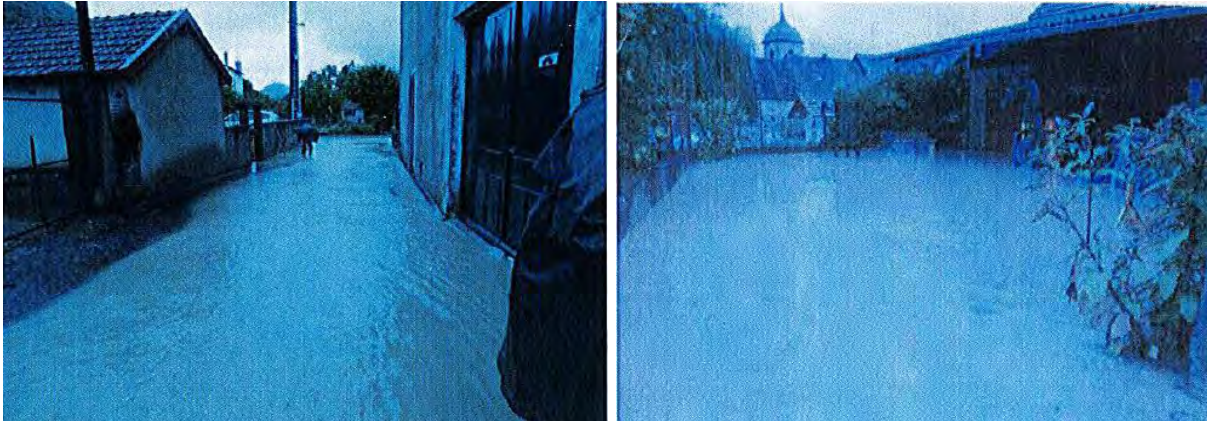
Ce point bas autour du terrain de football a été inondé en juillet 2014, comme le montre la photo de gauche ci-dessous, prise sur la rue devant le terrain. Par déversement, d'autres points bas du chef-lieu sont alors inondés (photo de droite).

Figure 28 : Inondation en juillet 2014 (source : rapport BRGM)

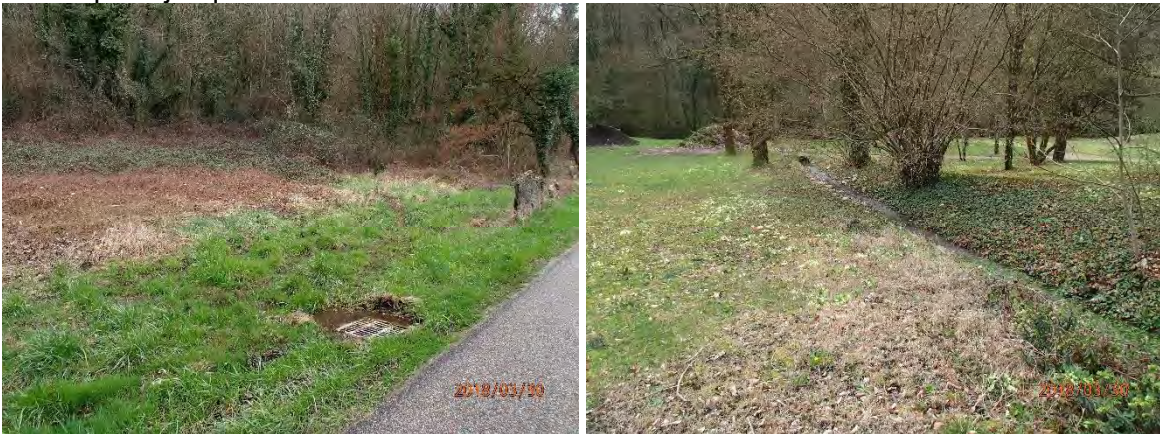
Au niveau de l'entrée Sud du hameau des Granges, une résurgence a été identifiée en bordure de la RD 79. Ces écoulements la franchissent et sont ensuite canalisée entre les tennis et un terrain privé jusqu'à la Brive.

Figure 29 : Résurgences en bordure de la RD79

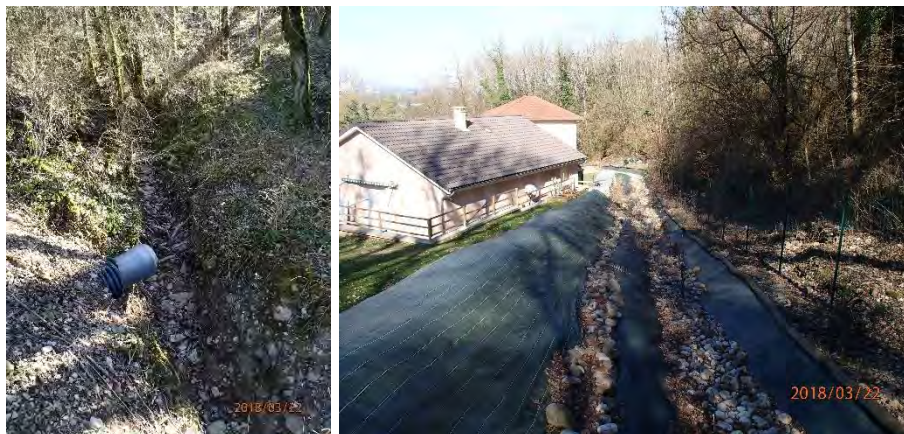
Figure 33 : Déviation inefficace vers le Nord de la ravine Nord

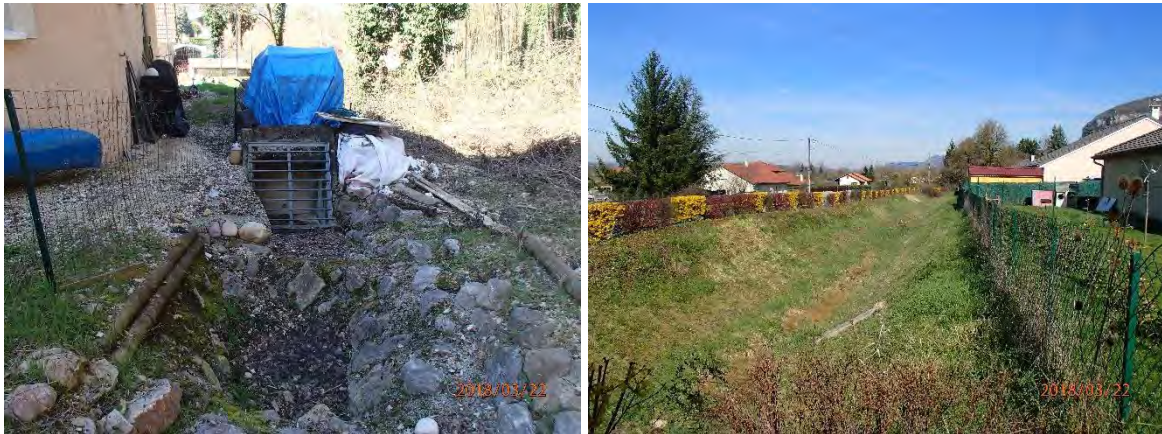
déversant dans un canal à ciel ouvert derrière les maisons. Les écoulements sont ensuite à nouveau souterrains jusqu'à un déversement dans un fossé en bord de route départementale.

Figure 34 : Axe de déviation busé de derrière une propriété du lotissement jusqu'à un fossé en bord de route départementale

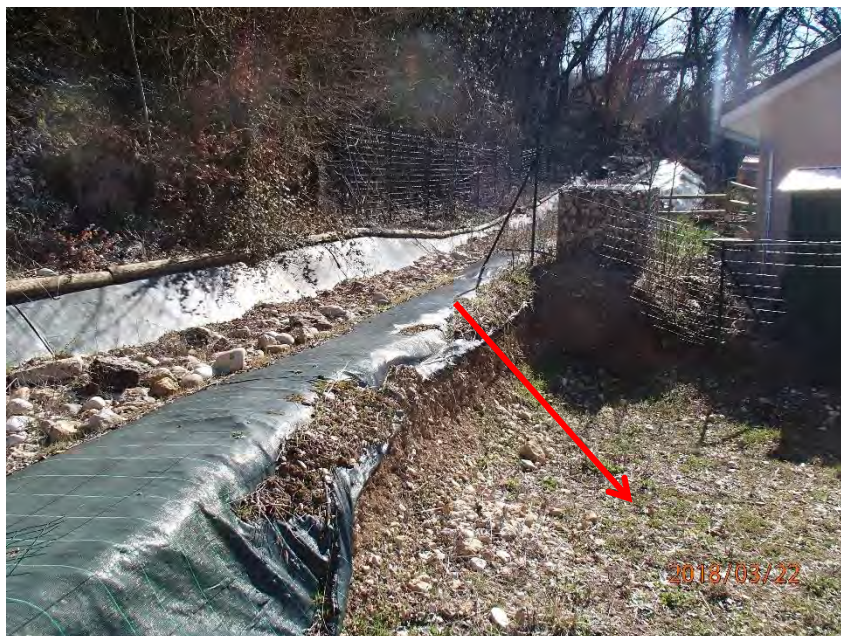
En l'état actuel d'incision du lit de la ravine Nord, l'ouvrage est peu efficace : son alimentation restant très limitée. Cependant, elle pourrait à nouveau connaître des écoulements importants lors d'épisodes orageux en cas de nouvel engrèvement de la ravine ou embâcles en aval de la buse. Par ailleurs, la déviation est susceptible de capter des écoulements en cas de divagations du lit de la ravine plus en amont. Des traces de tels phénomènes ont été observées. Le cas échéant, une propriété est susceptible d'être inondée par débordement du canal en un point où la berge est très fragile et la revanche très faible. Elle est considérée exposée à un aléa moyen.

Figure 35 : Point de débordement possible au niveau de la déviation Nord

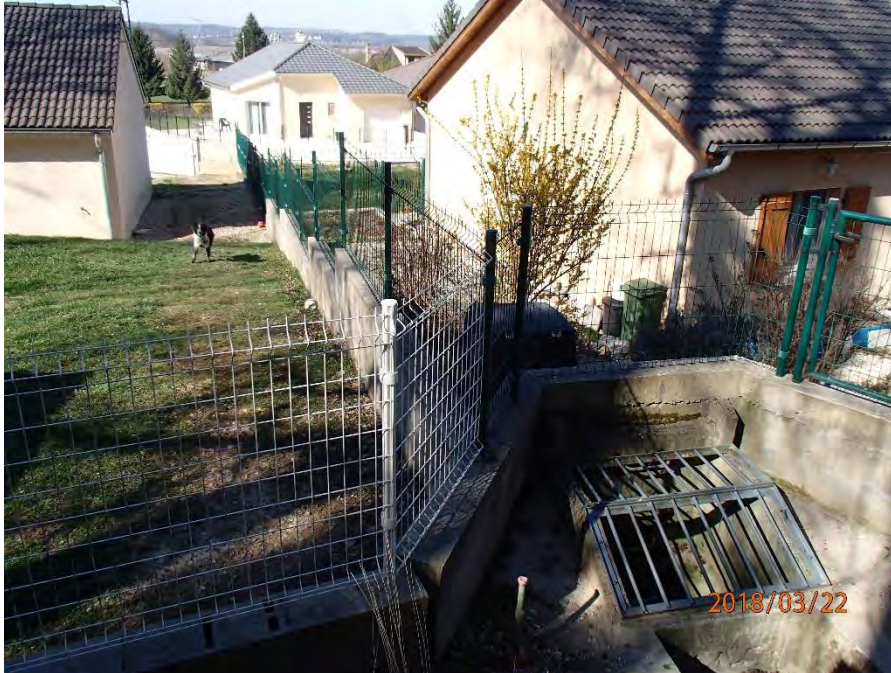
Figure 36 : Grille avaloir sous dimensionnée

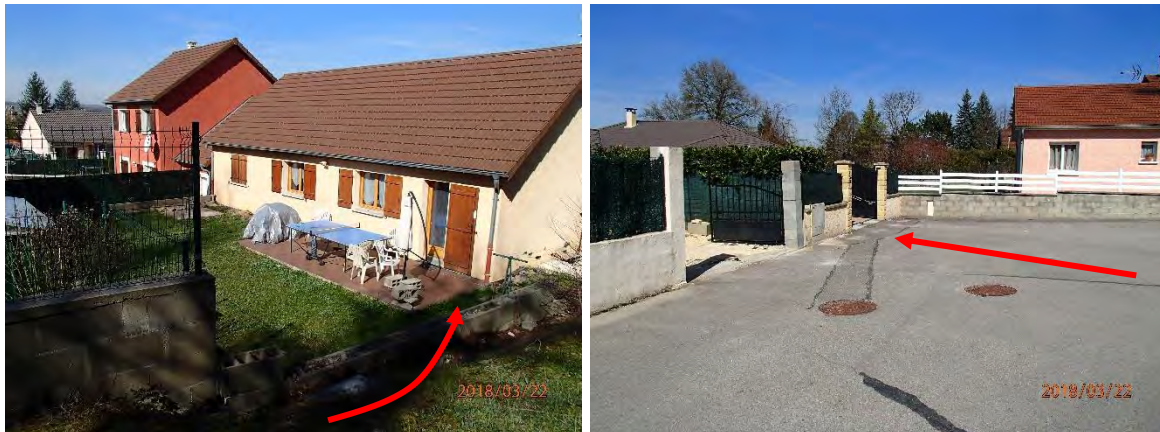
Trois propriétés dans l'axe préférentiel d'écoulements jusqu'au point bas (inclus) sont exposées à un aléa fort. Une propriété à proximité du point bas pourrait être touchée par les débordements et est classée en aléa moyen.

Figure 37 : Direction des débordements et exemple de propriétés exposées

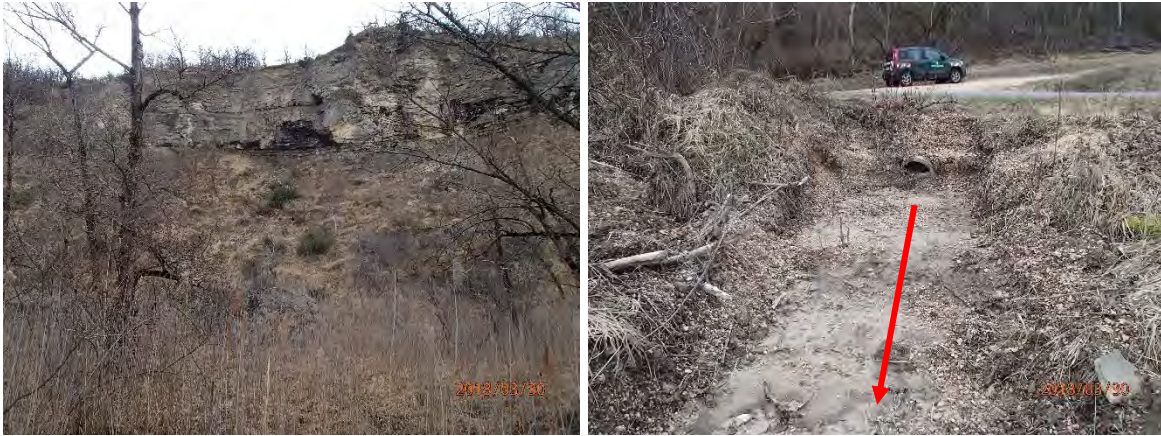
Délimitant le Sud du glissement de 1919, la dite « ravine Sud » est alimentée par les résurgences d'eau issues de la niche d'arrachement du glissement historique, par une partie des eaux issues de ravines en amont du chef-lieu et redirigée via une cunette de bord de route et par une autre cunette en bordure de route entre le chef-lieu et les Granges recevant les eaux d'autres résurgences.

Figure 38 : Résurgences sur niche d'arrachement et rejets sur le versant alimentant la ravine Sud

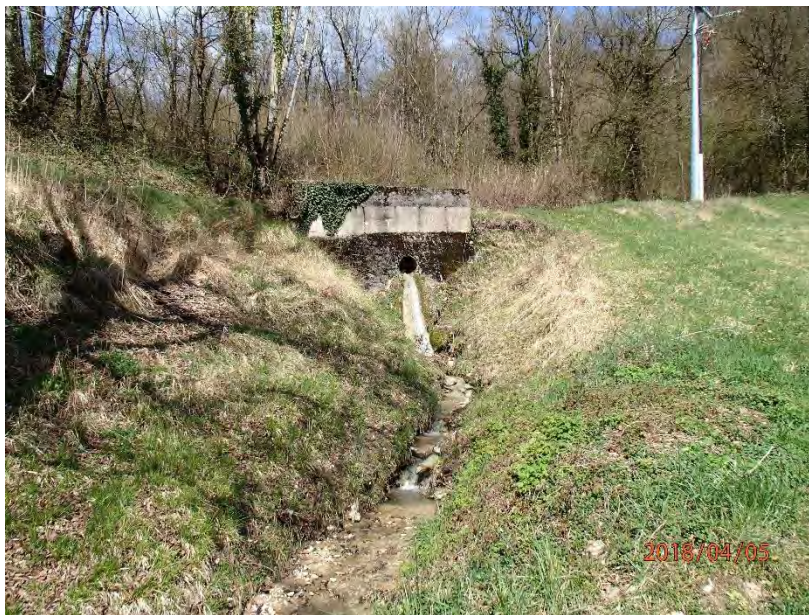
Une première piste est franchie par un passage busé avec une grille en amont. Son obstruction en crue est probable mais les écoulements retournent rapidement dans le lit en aval de la piste.

Figure 39 : Franchissement d'une piste en amont des Granges

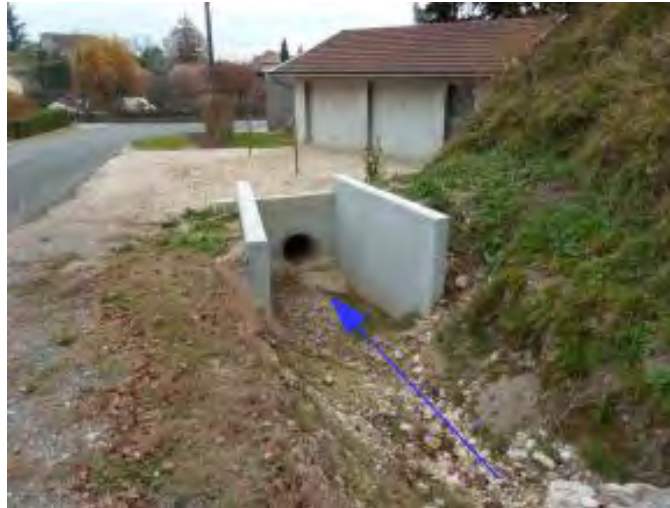
La ravine est ensuite canalisée sous le hameau avant de rejoindre la Brive. En cas de crue, les risques d'obstruction de la buse sont importants dans la mesure où aucun ouvrage de décantation de type plage de dépôt ne permet de bloquer les matériaux charriés en amont de la buse.

Figure 40 : Ouvrage sous dimensionné au niveau du hameau des Granges (source : CEREMA)

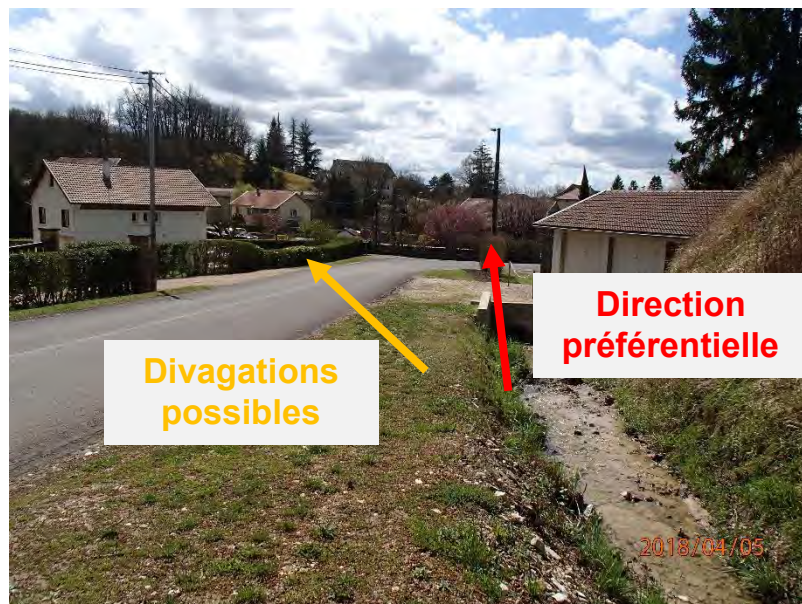
Au niveau du point de débordement, le léger dévers de la route permet de contenir les écoulements sur la droite de la route jusqu'au carrefour. Toutefois, en cas d'importants dépôts de matériaux sur la voirie, des divagations vers la rive gauche et les terrains d'une propriété privée ne sont pas exclues.

Figure 41 : Direction suivie par les débordements

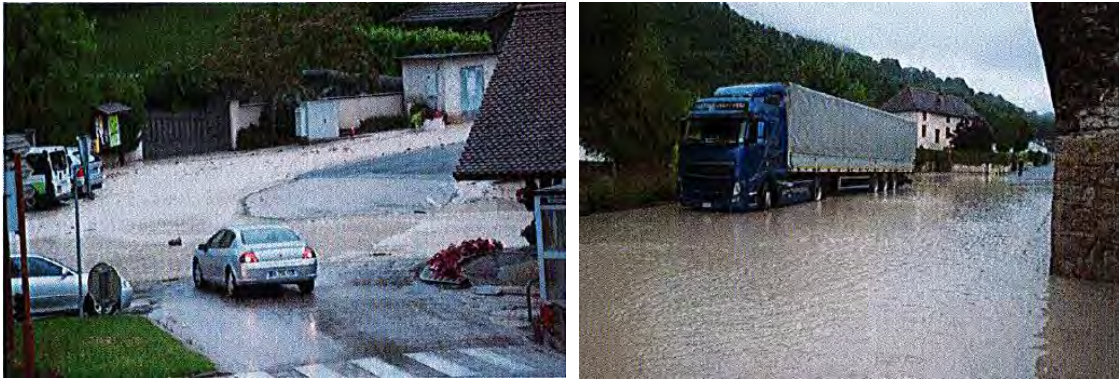
Figure 42 : Inondation au hameau des Granges en juillet 2014 (source : rapport BRGM)

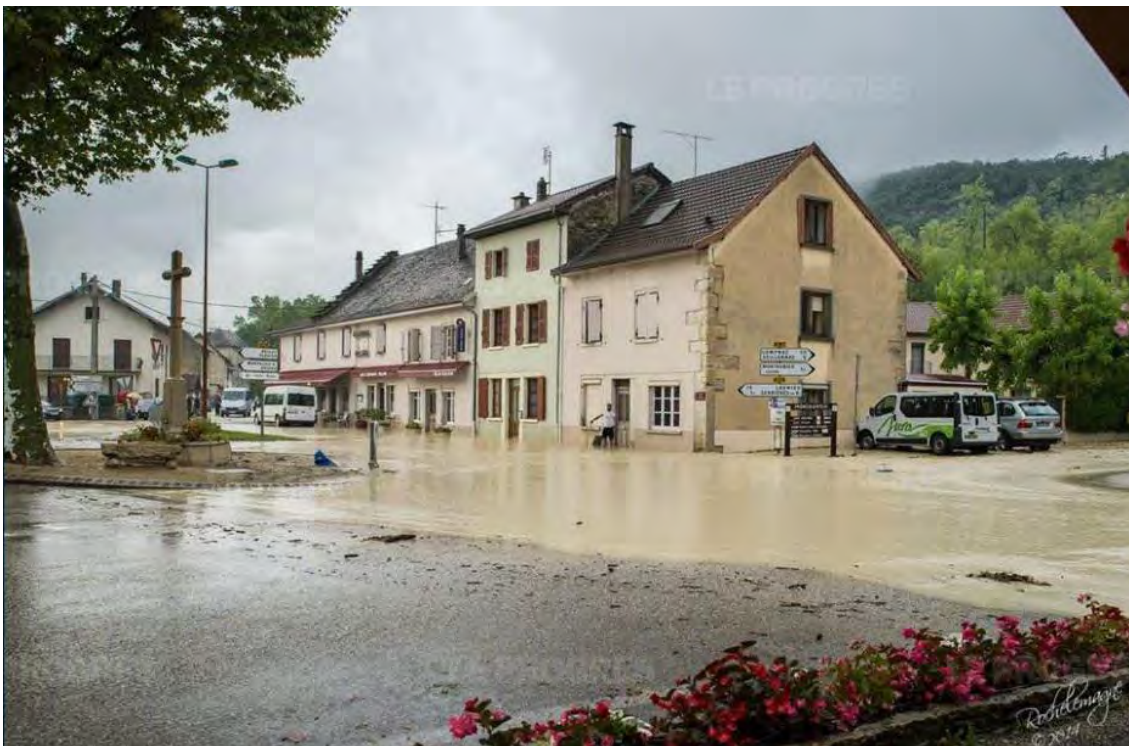
Figure 43 : cliché de l'inondation de juillet 2014 (source : Le Progrès)
