Plan de Prévention des Risques Naturels

Juin 2018

Commune de Briord

Etude et cartographie des aléas - Rapport de synthèse -

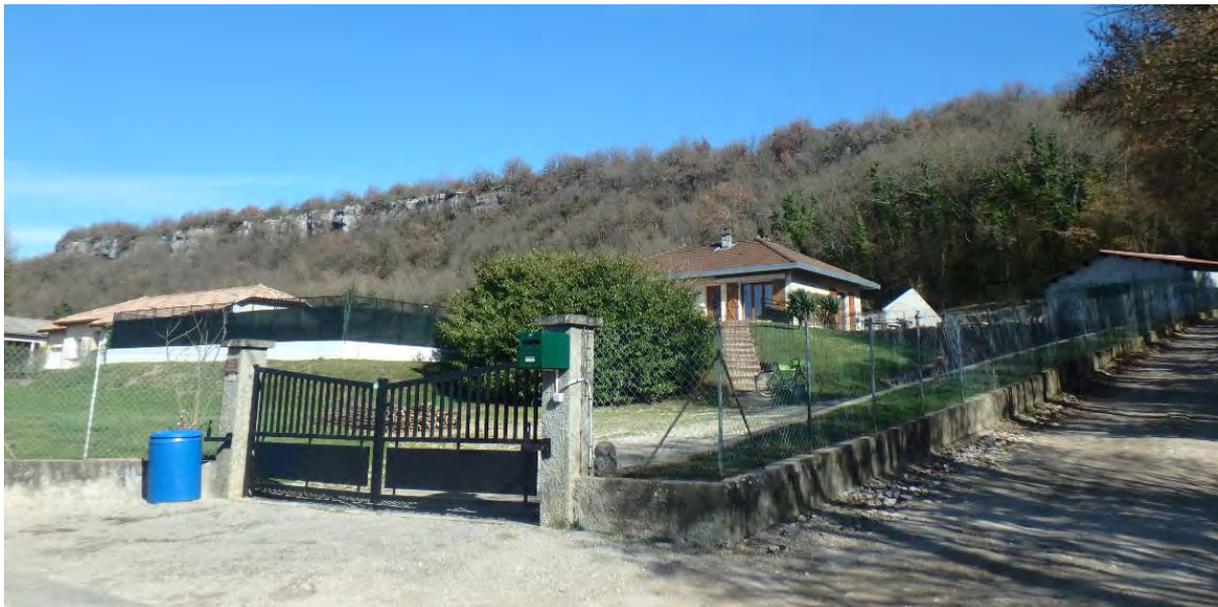
Ce lieu-dit constitue la seule zone habitée à proximité d'un affleurement rocheux. Le hameau de Dormieu est dominé par une falaise de 5 à 10 m de hauteur, parfois imperceptible (masqué par la végétation) sur la partie Sud. L'affleurement est constitué de calcaires à oncolites et dolomies. Ces formations plutôt réputées massives sont ici relativement altérées en surface du fait de la situation géographique en bordure du Rhône lui conférant une prédisposition au gel/dégel dans un contexte relativement humide. Il en résulte des chutes de pierres ou de petits blocs inférieurs au 1/4 m³. Plusieurs blocs éboulés de ce volume sont visibles en amont du chemin qui transite derrière les habitations. La probabilité de départ pour ce type de blocs est élevée à court terme et faible pour des blocs plus volumineux.

Figure 3 : vue d'ensemble de la falaise dominant Dormieu

L'aléa est fort sur le versant et moyen directement en amont des habitations.

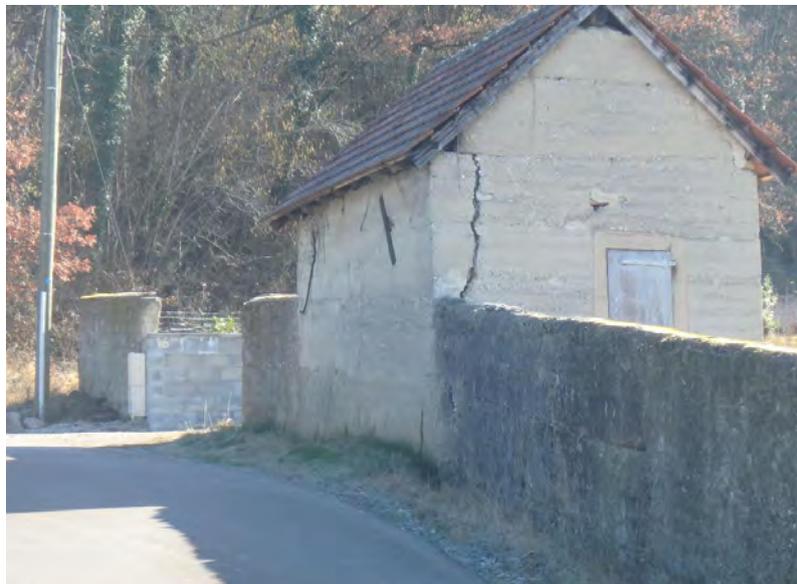
Il a été constaté des indices de mouvements sur le versant dominant le hameau de Chevrieu. Un cabanon est fissuré, ce constat peut être aussi dû à des problèmes de construction, néanmoins on peut observer quelques mètres plus loin que les sols dominant la RD79a sont moutonnés (sols bombés) et un poteau PTT est incliné.

Figure 4 : Désordres sur un cabanon

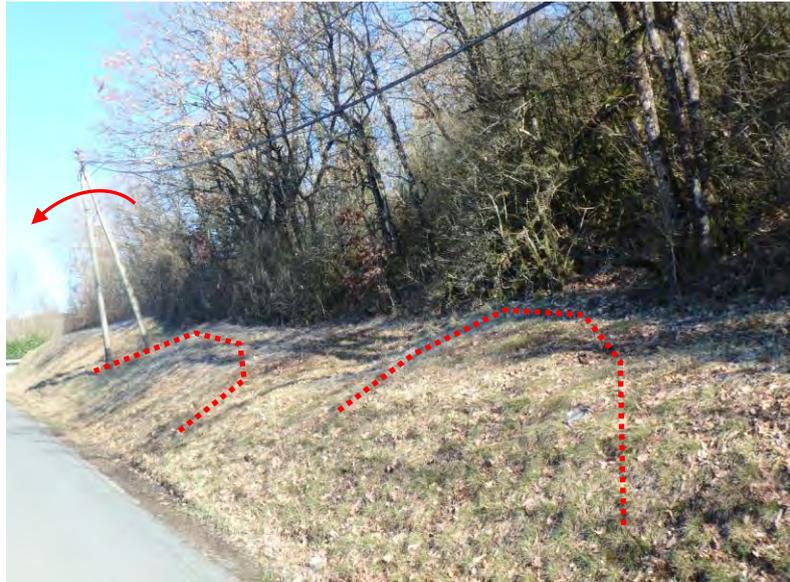
Figure 5 : Sol moutonné et poteau incliné

Sur ce secteur l'intensité est faible (épaisseur limitée de sols pouvant se mobiliser) et la probabilité d'occurrence varie de faible à moyenne en fonction de la pente. Ainsi les portions les plus hautes et pentées sont classées en aléa moyen tandis que les pieds de versant sont en aléa faible.

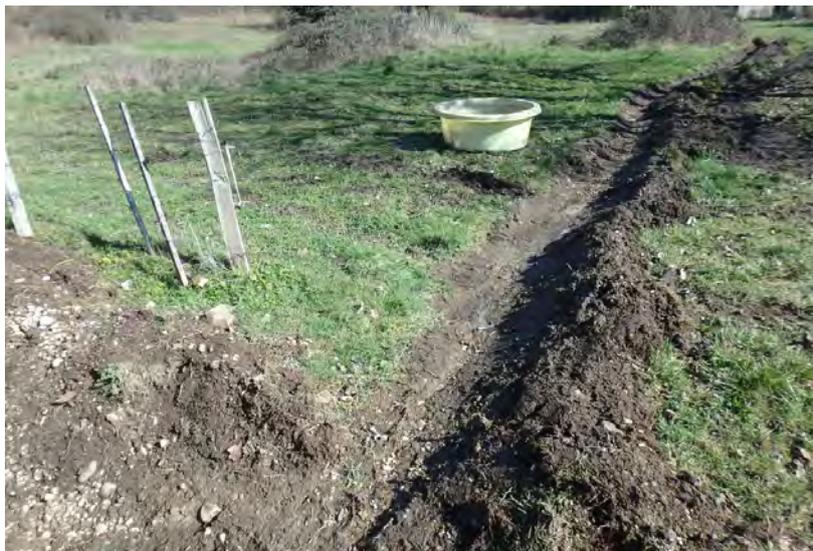
Le hameau de Fléviu est situé sur des sols dont la teneur en argile est forte (moraine et dépôt glacio-lacustre). Les terrains sont faiblement pentés, néanmoins ils sont relativement humides et sujets aux ruissellements assez diffus faute de drainage ou d'écoulement préférentiel dû à une topographie non encaissée. Ces terrains peuvent être le siège de coulées de boues lorsque les sols sont saturés. Notons à ce titre qu'il a été observé une tranchée réalisée tout récemment pour lutter contre des coulées lors des épisodes pluvieux de janvier 2018.

Figure 6 : tranchée en amont de Fléviu pour lutter contre des coulées de janvier 2018

Ici aussi, l'intensité est faible (épaisseur limitée de sols pouvant se mobiliser) et la probabilité d'occurrence varie de faible à moyenne en fonction de la pente. Ainsi les portions les plus

hautes et pentées sont classées en aléa moyen tandis que les pieds de versant sont en aléa faible.

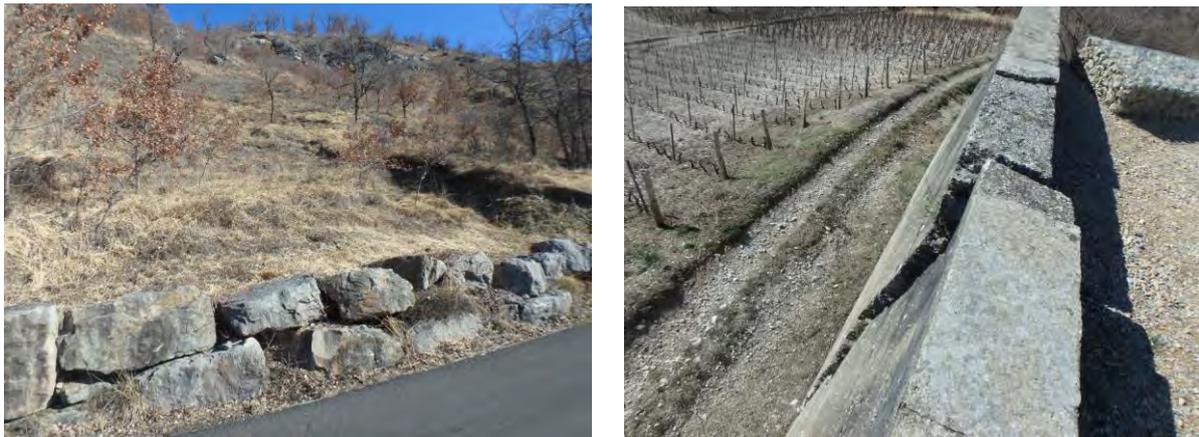
Des indices de glissements ont été relevés sur le secteur de Courtieu de part et d'autre de la RD87. Un mur de soutènement de la route est fissuré, un ancien arrachement est visible en bordure de route, une source est observable dans ce même secteur. Les terrains sont ici marneux avec qui plus est une couche superficielle assez plastique et épaisse. La pente est de surcroît relativement soutenue (entre 20 et 30°).

Notons qu'une étude géotechnique pour un projet de réservoir dans le secteur fait état de sols assez argileux expliquant cette prédisposition aux glissements.

Figure 7 : à gauche, arrachement d'un glissement ancien, à droite mur de soutènement fissuré

Sur ce secteur, l'intensité est modérée (ampleur du phénomène limitée et ponctuelle) mais la probabilité d'occurrence est forte puisque plusieurs indices de glissements sont bien distincts. L'aléa est donc traduit en fort.

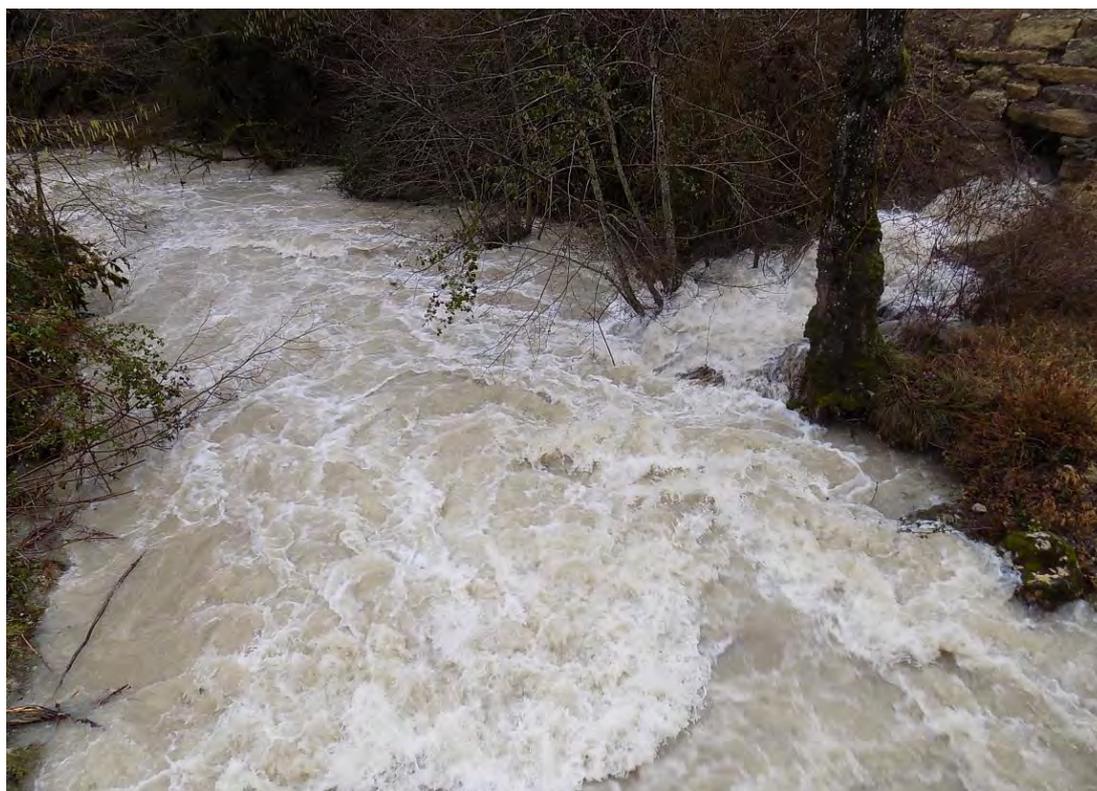
Figure 8 : photo de la Brive au niveau du Pont du Tonnerre de Vérizieu direction Crept-Seillonaz (source : commune)

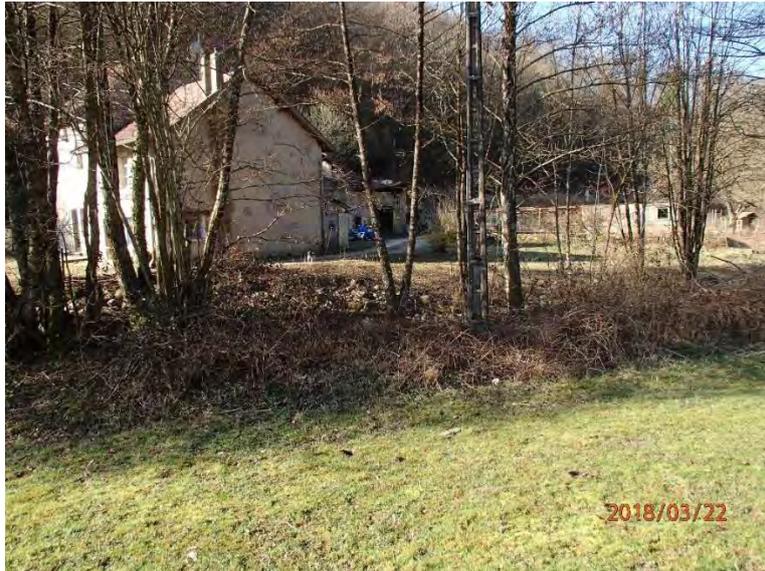
Face aux près des écuries de la Brive sur le secteur de l'ancien moulin, une propriété est bâtie en rive gauche du ruisseau. En amont immédiat, la berge rive gauche est localement plus basse qu'en rive droite alors que le ruisseau est peu profond. Par ailleurs, une petite passerelle, toujours en amont immédiat de la propriété, favoriserait l'inondation de la propriété en cas d'obstruction par embâcles. Ce scénario est estimé probable pour un scénario d'occurrence centennal.

Les divagations de la Brive atteindraient la face amont de la propriété et pourraient s'étendre en aval avant de retourner assez rapidement au lit mineur. **La propriété est exposée à un aléa fort.**

Figure 12 : Propriété exposée sur le secteur de l'ancien moulin

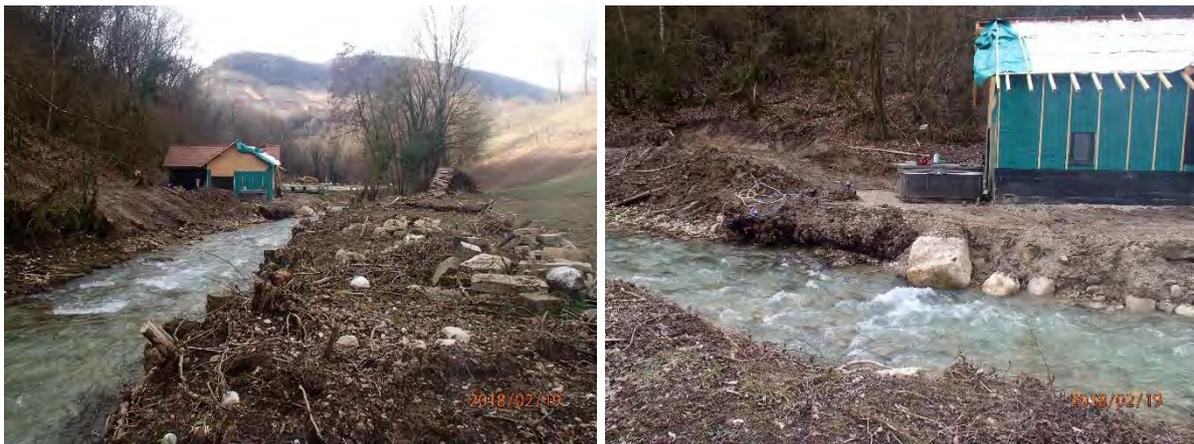
Enfin, les premiers décamètres du chemin d'accès à la propriété, longeant la rive gauche du ruisseau, est inondable.

La propriété et le départ de son chemin d'accès sont exposés à un aléa fort.

Figure 13 : Propriété en cours de construction exposée aux crues de la Brive

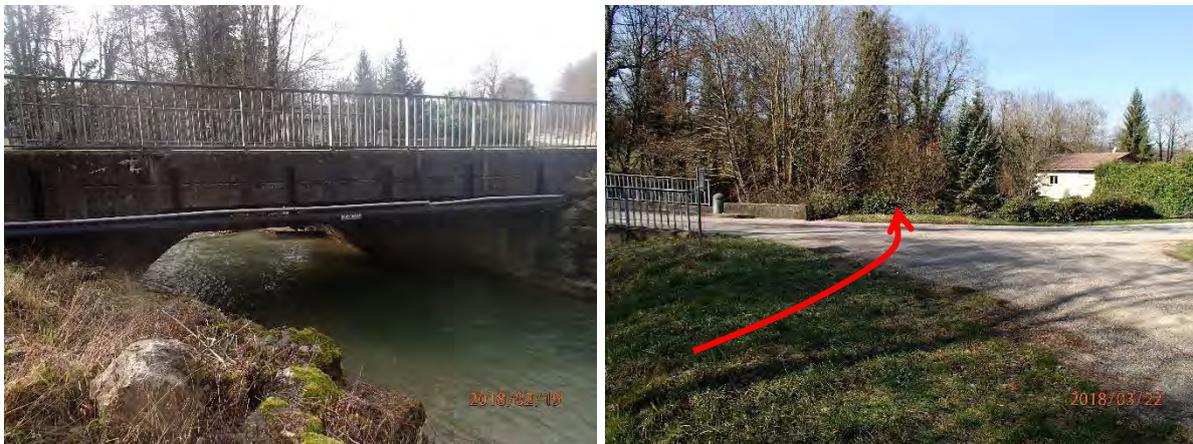
A l'aval du pont, une première propriété est construite en rive droite. Les terrains de la propriété pourraient être atteints en cas d'obstruction du pont sous la RD79 (pont voûte) par embâcles suivie d'un déversement sur la route avant que les débordements ne retournent au lit mineur. Le bâti n'est en revanche pas estimé exposé à un aléa.

Figure 15 : Débordements au droit du pont de la RD79 en cas d'obstruction par embâcles

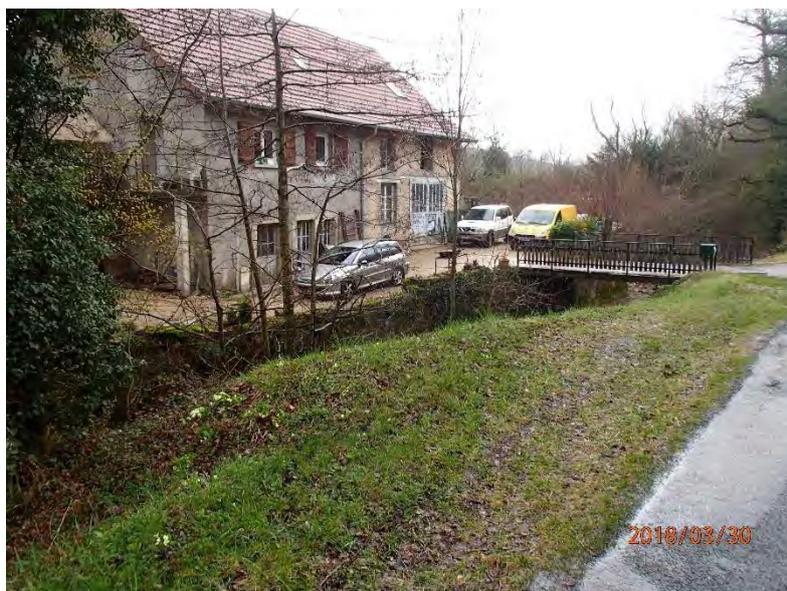
Un peu plus en aval, une autre propriété est construite au plus près du ruisseau sur sa rive gauche, l'autre rive étant constituée par la RD 19. Le ruisseau est peu profond et la berge rive gauche est localement plus basse. Par ailleurs, les risques d'obstruction de la passerelle d'accès à la propriété favorisent les risques de débordements. **La propriété est exposée à un aléa fort.**

Figure 16 : Propriété exposée aux crues de la Brive

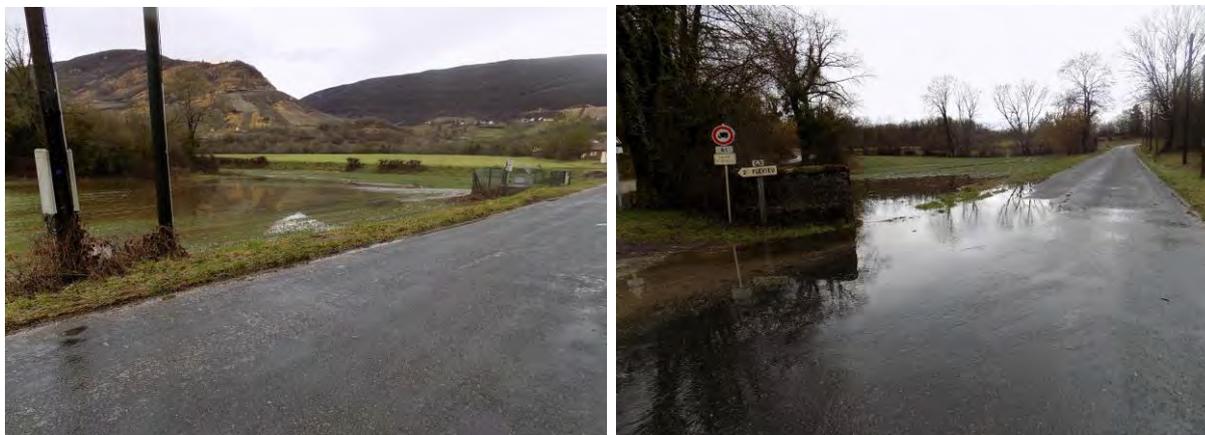
Figure 17 : inondation par ruissellement au niveau du croisement du C5 et de la RD79a
(source : commune)

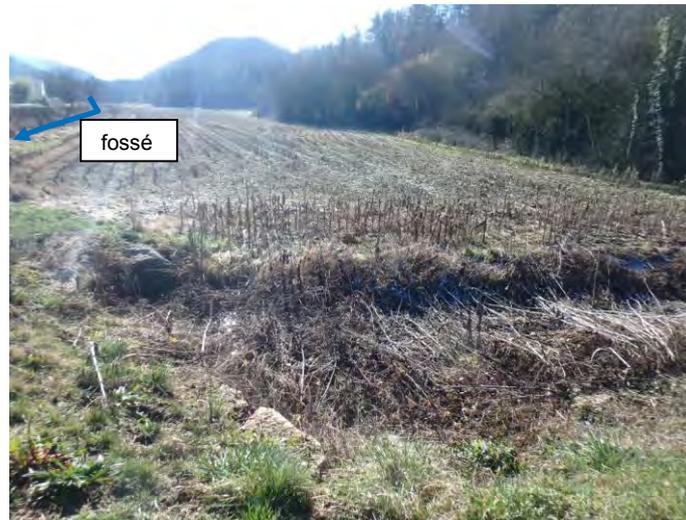
Le premier ne concerne pas d'enjeux bâtis. Le second longe un quartier récent ainsi que des installations sportives. Les eaux sont collectées dans un fossé linéaire mais celui-ci est sous-dimensionné pour concentrer les écoulements lors de fortes précipitations. Par ailleurs, la buse permettant le franchissement de la RD79a ne dispose pas d'une capacité hydraulique permettant l'exutoire des eaux. Il demeure alors un lac dans un champ agricole assez régulièrement.

Figure 18 : champ agricole régulièrement inondé en bordure de Vérizieu

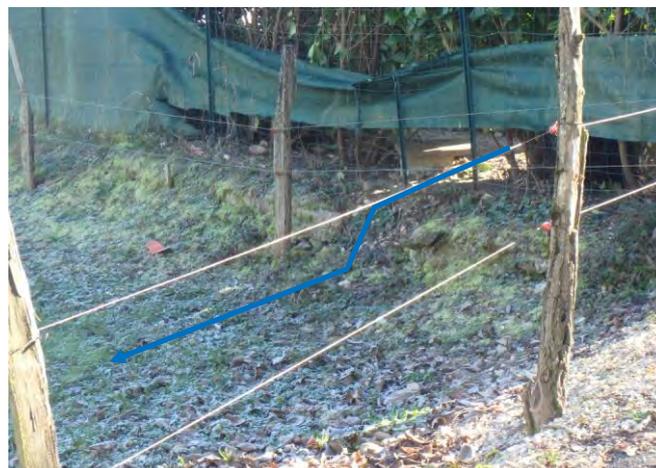
Des traces d'écoulements bien moins importants sont visibles sur le secteur de Graffin. Un talweg assez peu marqué débouche au droit d'habitations dont le propriétaire de l'une d'elles a signalé à la mairie une source qui ressortirait dans son terrain. Les eaux s'écoulent ensuite sur la voirie avant de s'étendre dans le secteur du stade.

Figure 19 : trace de ruissellement peu marqué

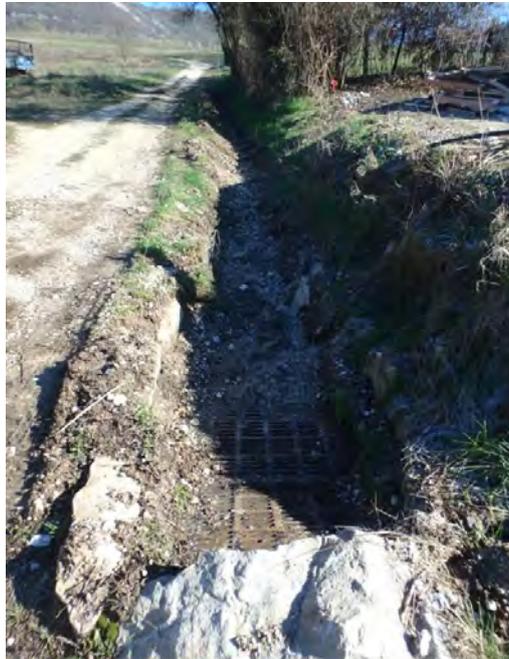
D'autres traces de ruissellements sont observables sur les parties hautes de Vérizeu en amont de la rue centrale. Les écoulements proviennent des coteaux du hameau et se dirigent sur les chemins puis dans un fossé. Un collecteur avec une grille peut très facilement s'obstruer ne serait-ce que par les matériaux (gravier) charriés. En cas de débordement les eaux sont reprises plus bas par des cunettes et par la voirie en cas de débits trop élevés.

Figure 20 : fossé collectant des ruissellements des coteaux avec grille obstruable

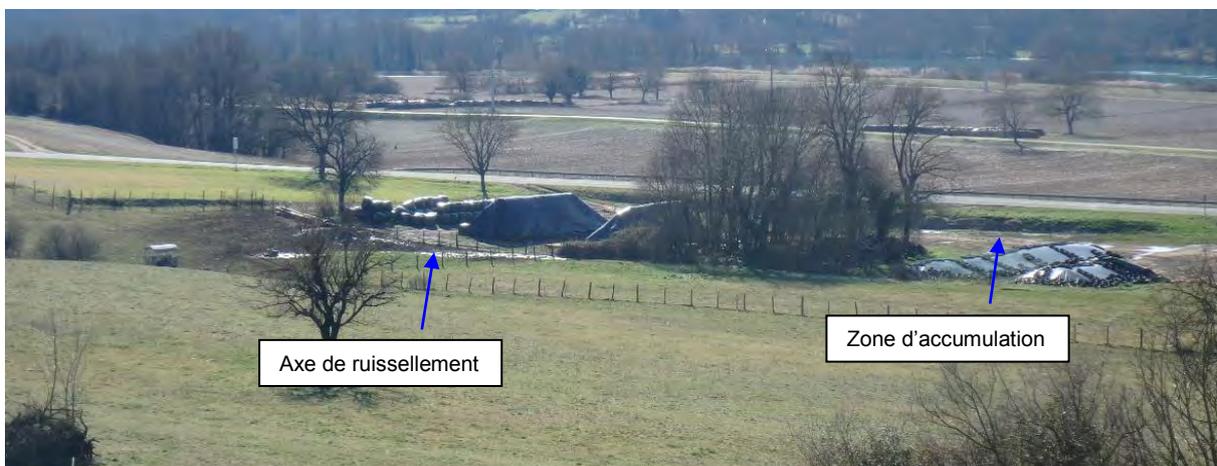
Figure 21 : ruissellement secteur Petit Bois au niveau de stockage fourrager

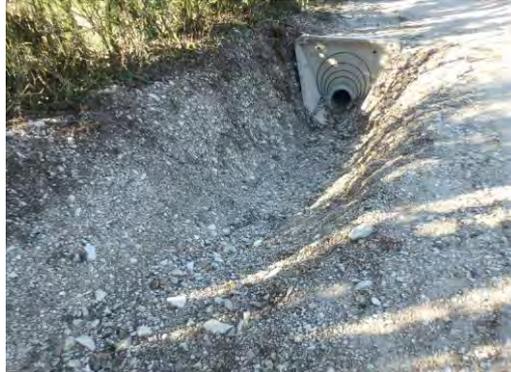
Le chemin entre Dormieu et le Grand Cuchet collecte les eaux de ruissellement du versant. Un aménagement récent a été réalisé par un collecteur relié à une buse. D'après la commune, l'ouvrage serait efficace, toutefois la section de la buse semble assez réduite et facilement obstruable par des matériaux charriés. En cas de dysfonctionnement, les eaux se dirigent directement sur une maison qui se situe au débouché du chemin.

Figure 22 : aménagement collecteur de ruissellement
