## Plan de Prévention des Risques Naturels

Juin 2018

Commune de Lhuis

### Etude et cartographie des aléas - Rapport de synthèse -

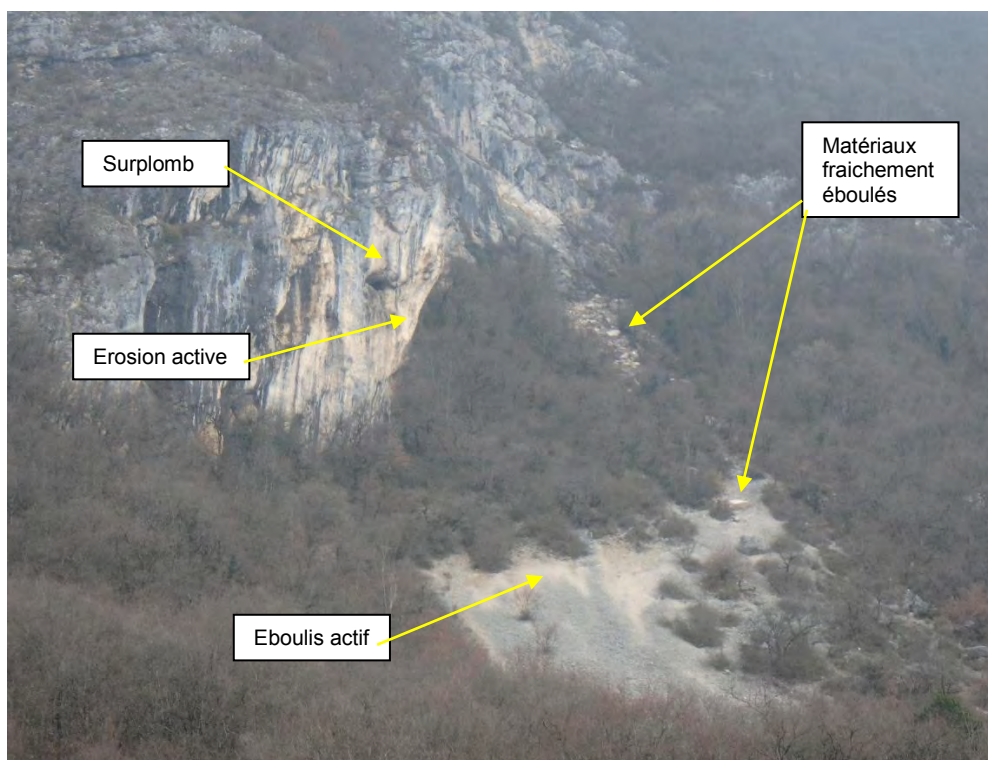
Le village est dominé par une barre rocheuse de plus de trente mètres de hauteur. Un éboulis vif de petite blocométrie se distingue au pied de l'affleurement principal. L'existence de cet éboulis témoigne d'une certaine activité de la falaise qui l'alimente de manière continue. L'observation de la falaise révèle une patine rocheuse jaunâtre qui corrobore l'existence d'une érosion active à ce niveau. Le phénomène prédominant est ici de type gélifraction (action gel/dégel) dans les couches les moins compactes. Cet effet entraîne des souscavages laissant apparaître des surplombs des couches plus massives qui pourraient se mobiliser à plus ou moins long terme.

Plus haut dans le versant se distinguent des traces d'un éboulement assez conséquent, a priori relativement récent. Il en résulte des gros blocs éboulés de plusieurs mètres cubes en équilibre dans l'éboulis. Leur remise en mouvement est une possibilité compte tenu de la pente à ce niveau. Il est difficile de définir le mécanisme de rupture à distance mais il est très probable qu'il s'agisse d'un éboulement lié à une rupture de surplomb comme subodoré sur l'affleurement voisin. Les blocs les plus en aval sont relativement hauts dans le versant dans la forêt.

Figure 3 : falaise principale au droit du Poulet

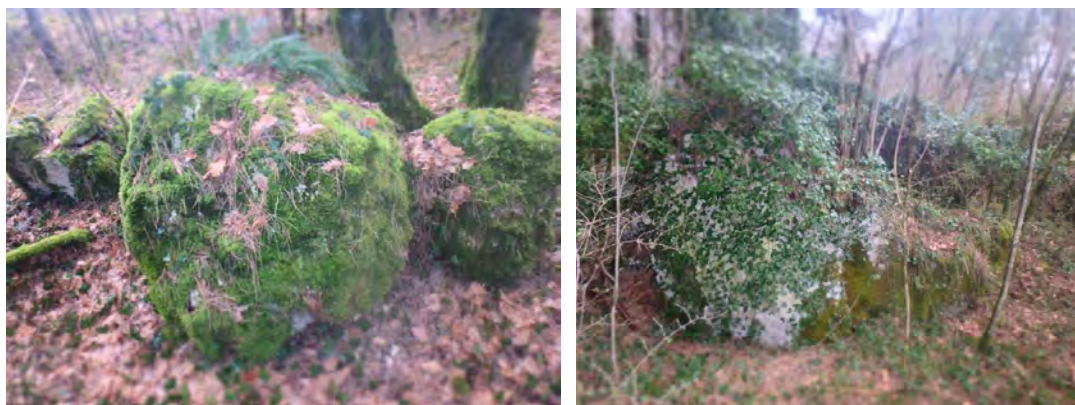
Le parcours pédestre à l'arrière du village n'a pas permis de voir des blocs éboulés au niveau des habitations, ce qui va dans le sens de l'absence d'historique. En revanche, de nombreux blocs anciennement éboulés de 1 à 10 m<sup>3</sup> (relativement vieux au regard de la patine sombre de la roche et de la mousse qui les colonise) peuvent s'observer à la cote 400 m. Ce qui indique que le site a déjà bel et bien connu d'autres événements que celui précité dont on distingue les vestiges.

Figure 4 : blocs anciennement éboulés à la cote 400 m

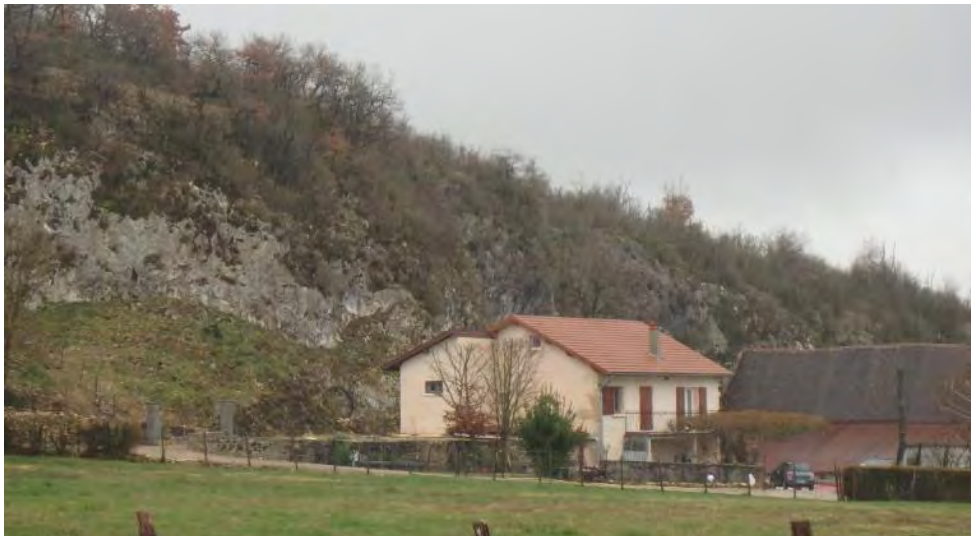
Le hameau constitué de 3 habitations, est directement implanté contre une paroi rocheuse. Cette dernière est d'apparence plutôt saine mais peut néanmoins libérer des matériaux de faible blocométrie (inférieure à  $0,25 \text{ m}^3$ ).

Figure 6 : paroi rocheuse au droit des habitations de la Plaine

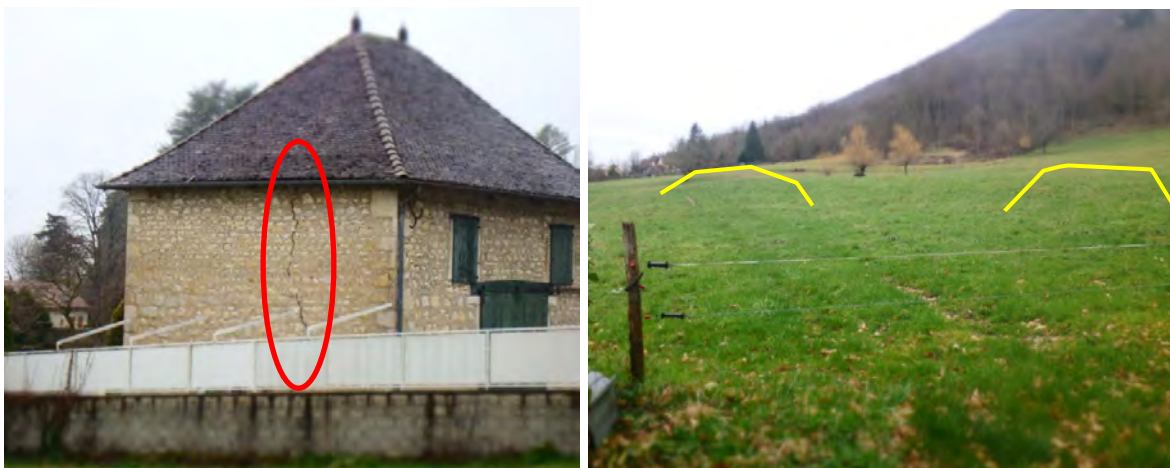
Les observations de terrain n'ont pas permis de relever des traces de mouvements très actifs. En revanche, il a été relevé de nombreux indices de mouvements lents (prairies présentant des bombements, maisons fissurées, etc.).

Figure 7 : maison fissurée sur Ansolin et sols bombés sur Le Poulet

Cette zone est concernée par un aléa moyen sur les pentes soutenues du fait d'une probabilité d'occurrence forte mais d'une faible intensité. Sur les pieds de versants au droit des hameaux, et ce malgré les maisons fissurées, l'aléa est considéré comme faible. En effet, ce type de désordres est un indice mais en aucun cas une résultante ferme de mouvement (les fissures pouvant provenir d'une mauvaise maçonnerie). Par ailleurs l'absence d'historique, sur ces hameaux anciens, corrobore ce classement.

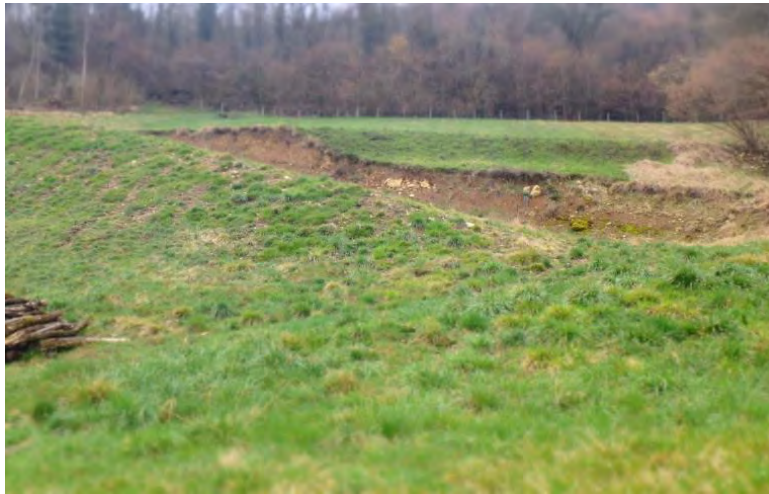
Par ailleurs, des aménagements de type terrassements pour création de chemin, permettent de constater dans les zones talutées, des terrains de mauvaise qualité (cf cliché suivant).

Figure 8 : terrassement permettant de voir un sol de mauvaise qualité

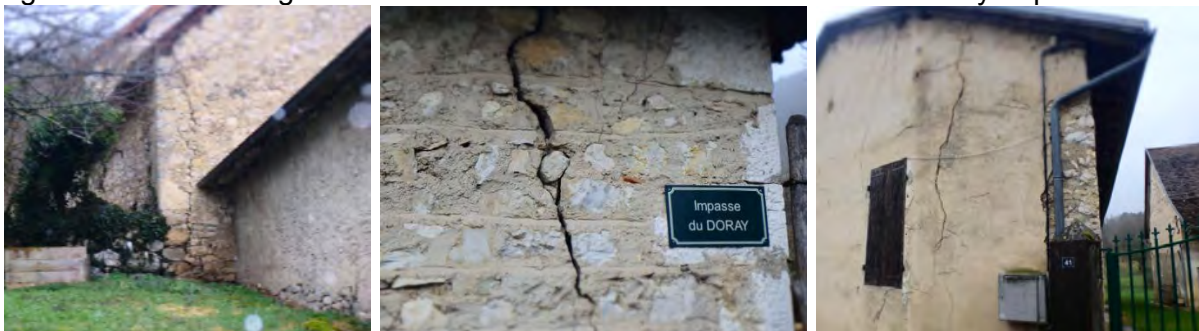
Là aussi aucune trace de forte activité n'a été relevé, toutefois des désordres au bâti sont observables en plusieurs points comme en témoignent les illustrations suivantes.

Figure 9 : de gauche à droite, maison fissurée à St Martin, maisons fissurées à Lhuis

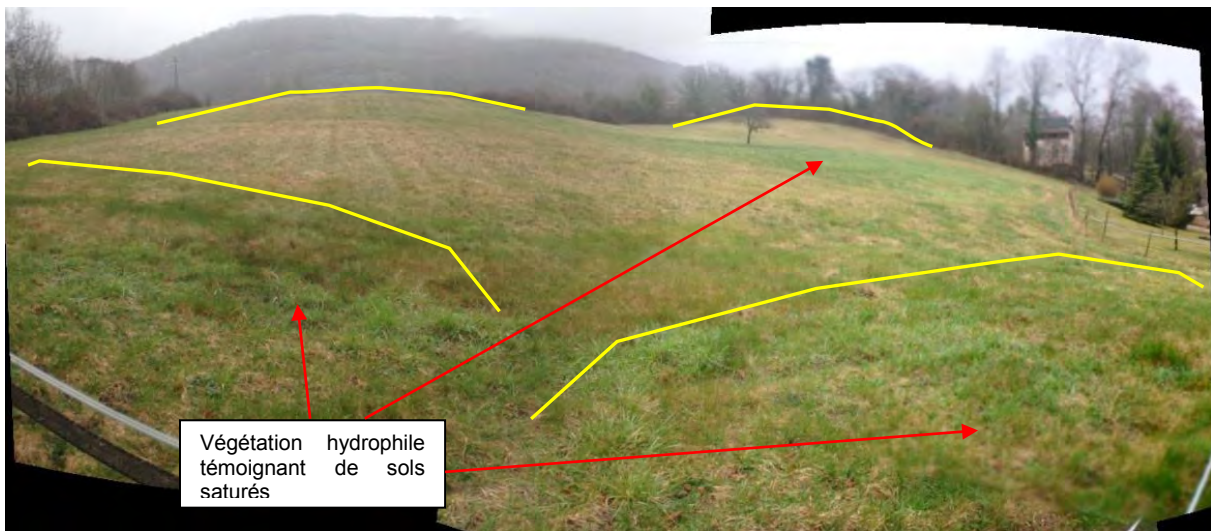
Il est difficile de corroborer le phénomène dans les zones boisées du fait d'une végétation resserrée, en revanche des indices de glissements sont nettement plus clairs sur les parcelles agricoles ou se distinguent des bombements et une couverture herbeuse hydrophile.

Figure 10 : sols bombé et présente de végétation hydrophile (Ouest de Lhuis)

Cette zone est concernée par un aléa moyen sur les pentes soutenues du fait d'une probabilité d'occurrence forte mais d'une faible intensité. Sur les pieds de versants au droit des hameaux, et ce malgré les maisons fissurées, l'aléa est considéré comme faible. En effet, ce type de désordres est un indice mais en aucun cas une résultante ferme de mouvement (les fissures pouvant provenir d'une mauvaise maçonnerie). Par ailleurs l'absence d'historique, sur ces hameaux anciens, corrobore ce classement.

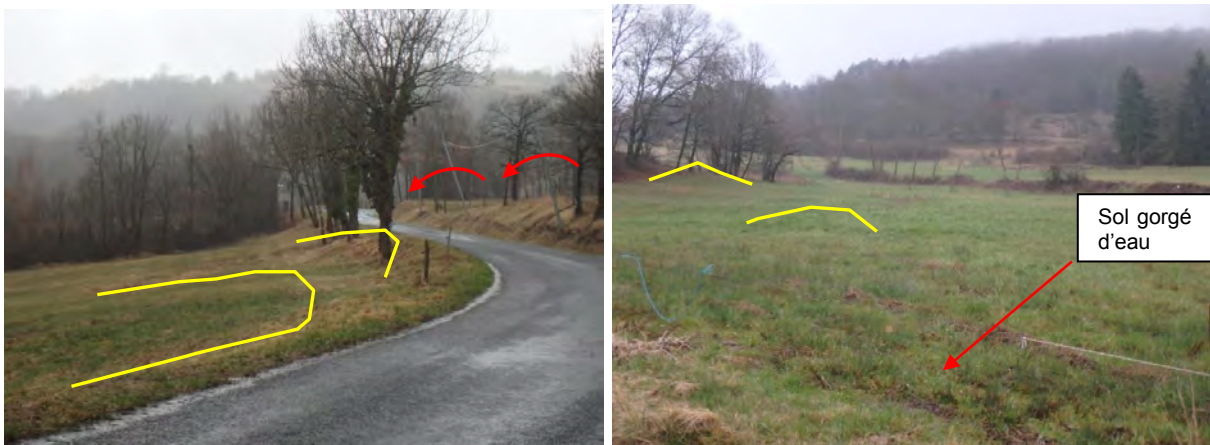
Ce secteur ne concerne pas d'enjeux habités mais la RD41. Les terrains sont particulièrement humides et les terrains se composent d'une couverture morainique assez épaisse. Malgré une pente peu soutenue en partie basse (au droit de la RD41), on distingue ici des désordres témoignant d'une activité relativement forte : des poteaux PTT inclinés, le talus routier déstructuré, des sols gorgés d'eau, des bombements dans les prairies.

Figure 11 : traces d'activités de glissement

Les zones morainiques, humides et en pente sont classées en aléa moyen du fait d'une probabilité d'occurrence moyenne et une intensité faible.

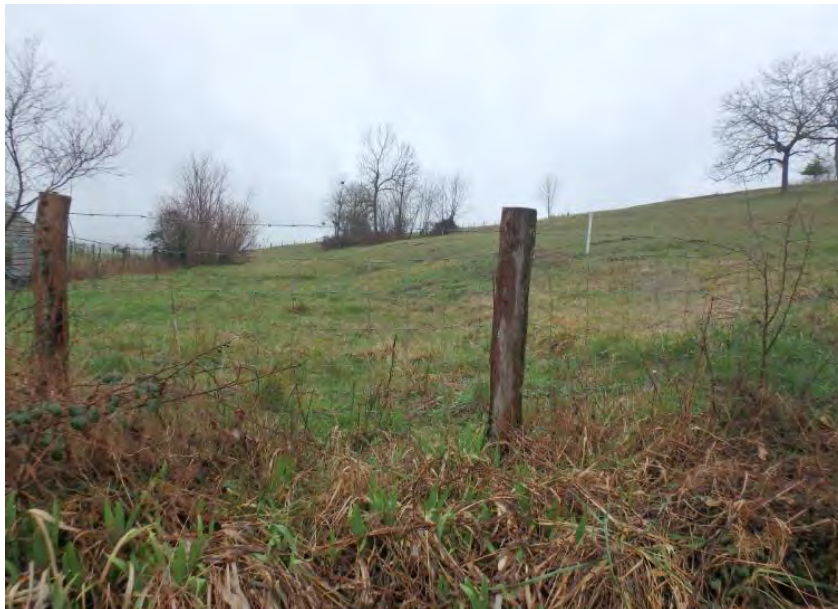
Ce phénomène est par exemple bien visible de part et d'autre la rue de la Guillotière : en aval une prairie, pourtant faiblement pentée, présente une topographie moutonnée. Coté amont, des décrochements sont visibles sur le talus routier au contact de l'affleurant, et les terrains agricoles situés au-dessus sont eux-aussi bombés.

*Figure 12 : indices de mouvement sur la Guillotière*

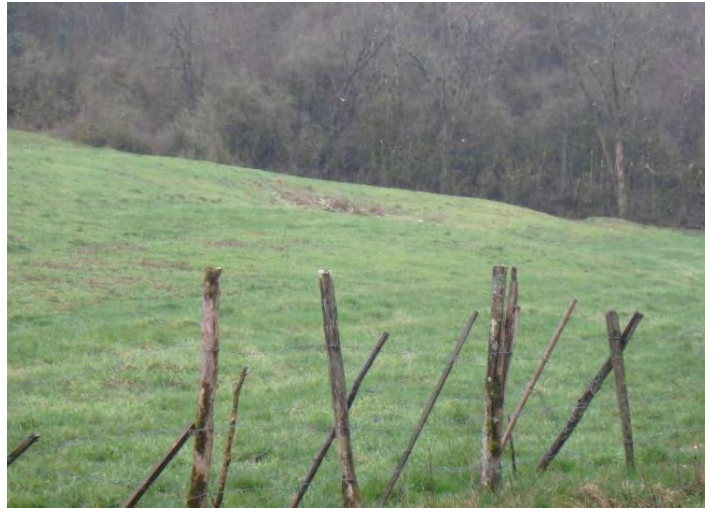
Entre « Sous la Grande » et Rix, plusieurs signes de glissements s'observent sur les parcelles en bordure de la route communale dans des formations argileuses (moraines). Ceux-ci prennent la même configuration que sur les autres zones précitées : des moutonnements sous forme de bombements.

Figure 13 : bombements des terrains morainiques au Sud du Charmieux

Les zones morainiques, humides et en pente sont classées en aléa moyen du fait d'une probabilité d'occurrence moyenne et une intensité faible.

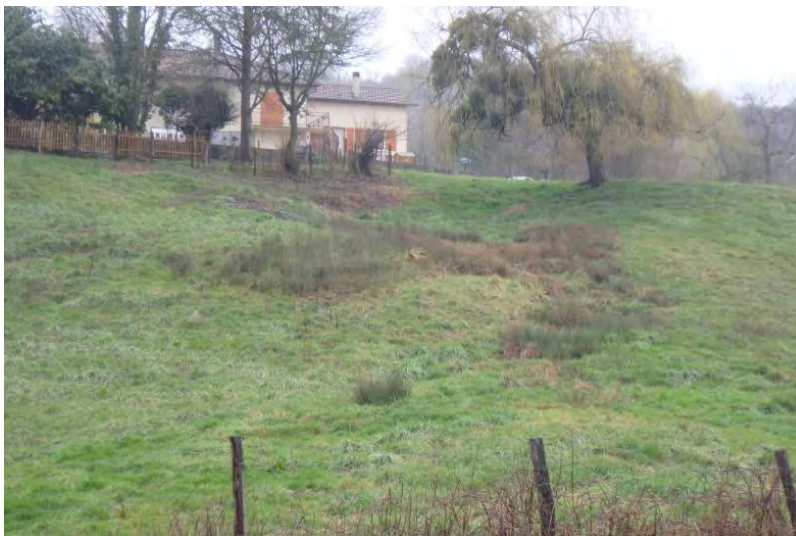
Le talus situé entre la RD19 et le village présente des terrains chahutés. La couche de surface est argileuse et la zone en question reçoit des eaux de ruissellement. De plus, il existe vraisemblablement une source à ce niveau dont son origine se trouverait à l'interface substratum / couche superficielle. Il en demeure des terrains bombés et humides. Le phénomène ne semble pas régresser vers l'amont au droit des habitations.

Figure 14 : terrain instable entre Rix et la RD19

Le talus entre la RD19 et Rix est classé en aléa fort. Malgré une petite étendue du phénomène, les terrains sont franchement chahutés et très humides. La probabilité d'occurrence est donc forte et l'intensité moyenne.

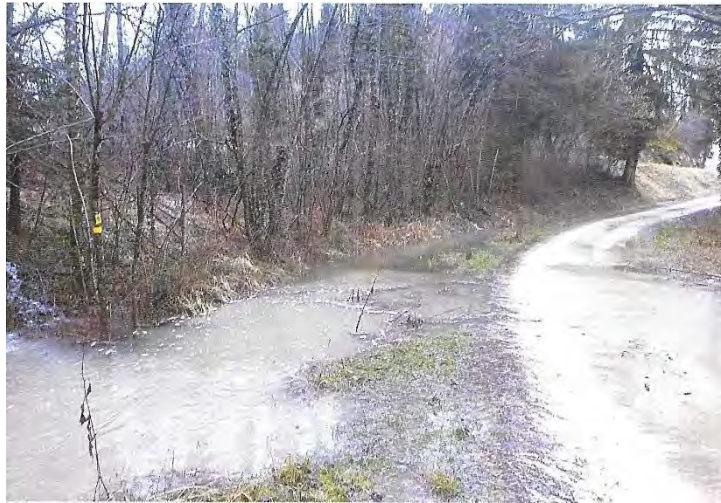
- sur ce secteur, la pente en long du ruisseau marque un replat ce qui favorise le dépôt des matériaux transportés et l'étalement du ruisseau en lit majeur ;
- C'est à cet endroit que plusieurs affluents convergent pour alimenter le Ponton ;
- Le franchissement busé du ruisseau a une capacité hydraulique limitée et sujet à obstruction par embâcles.

Figure 16 : Débordement d'un affluent du Ponton

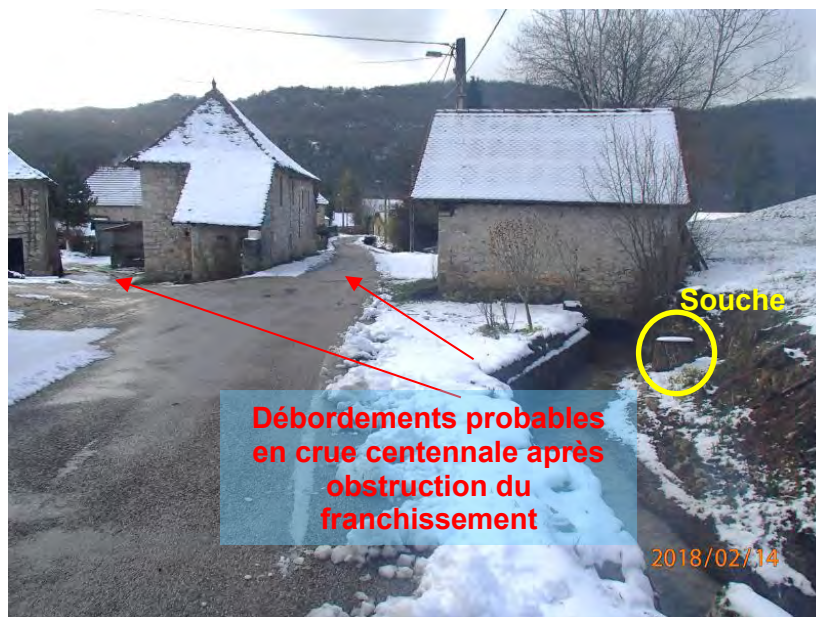
Au droit des enjeux, les eaux passent sous un bâtiment au travers d'un ouvrage à capacité hydraulique limitée. Le risque d'obstruction suivi de débordement vers les propriétés en rive gauche est important, avec, selon un riverain, un historique avéré il y a au moins plus de 40 ans. **Deux habitations sont alors exposées à un aléa fort. Plus en aval, deux autres propriétés sont en zone d'aléa moyen, compte tenu d'une possible accumulation des eaux et matériaux.**

Figure 17 : Point de débordement du ruisseau du Ponton

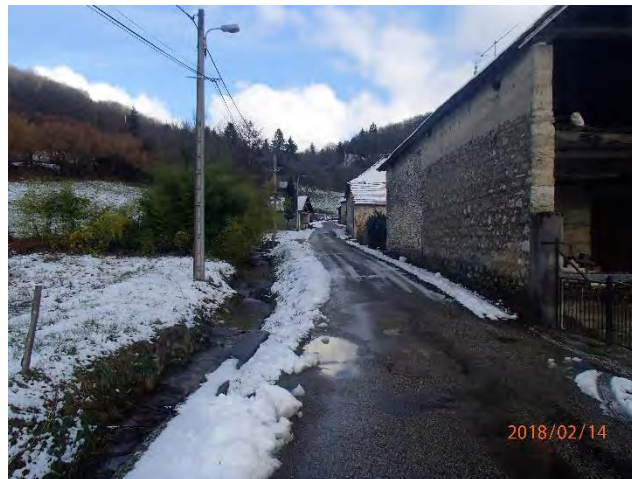
A l'aval, le lit à droite de la route dans le sens descendant a une capacité hydraulique très faible. Les débordements sont très probables.

Figure 18 : Lit à capacité hydraulique très réduite

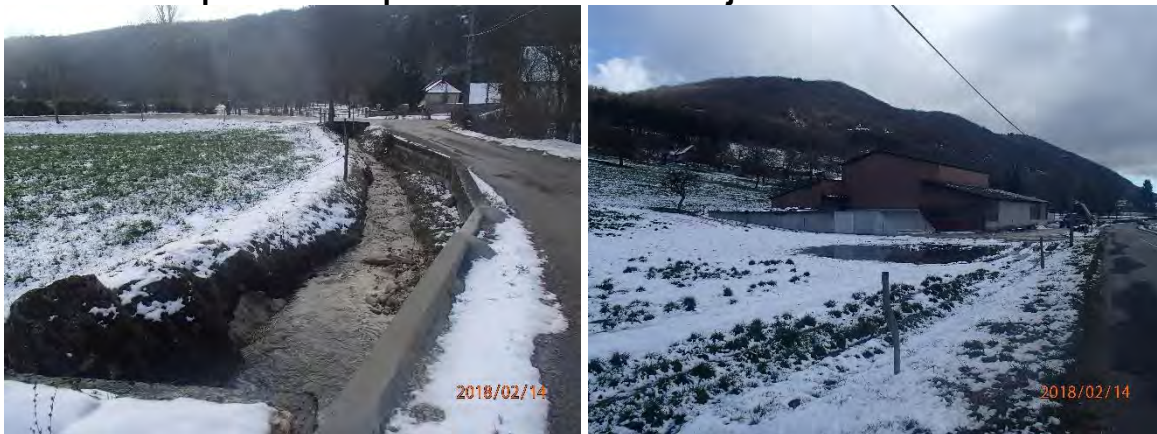
Le ruisseau franchit ensuite la route communale pour la longer sur sa gauche sur quelques décimètres avant de franchir la route départementale RD 79. Selon le témoignage du même riverain, les débordements étaient fréquents à l'approche de cette RD 79. Le franchissement et le lit à l'amont ont fait l'objet de travaux de recalibrage (réaménagement du coude, protection de berge). Ces travaux réduisent les risques de débordements qui ne peuvent toutefois être exclus, notamment en cas d'obstruction par embâcles. Les débordements s'étalent alors dans les champs jusqu'en bordure de la route départementale. **Ces terrains pouvant être atteints par sont classés en aléa faible puis moyen le long de la RD 79 compte tenu d'une accumulation possible sur plus de 50 cm. Aucun enjeu habité n'est concerné.**

Figure 19 : Aménagement du ruisseau en amont de la RD et accumulation d'eau en rive gauche

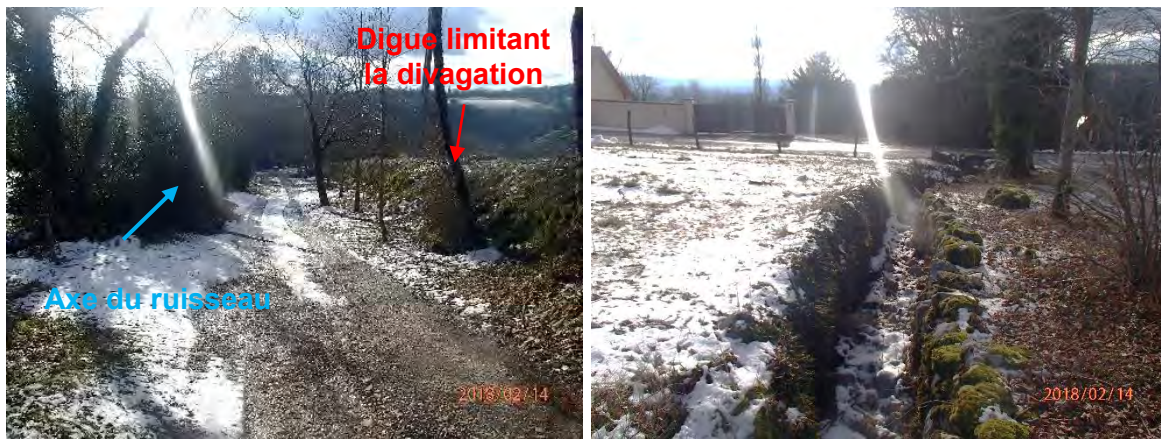
Au débouché au niveau des premiers enjeux, le lit du ruisseau est canalisé dans un ouvrage en pierres très anciens, localement dégradé et avec une importante végétation à l'exception des derniers mètres en amont de la route communale. Les débordements devaient y être fréquents par le passé comme semble indiquer une imposante digue à droite d'un chemin d'accès privé permettant de limiter les divagations du ruisseau.

Figure 20 : Digue à droite d'une piste d'accès à une propriété (à gauche) – canal empierré à l'approche de la route communale (à droite)

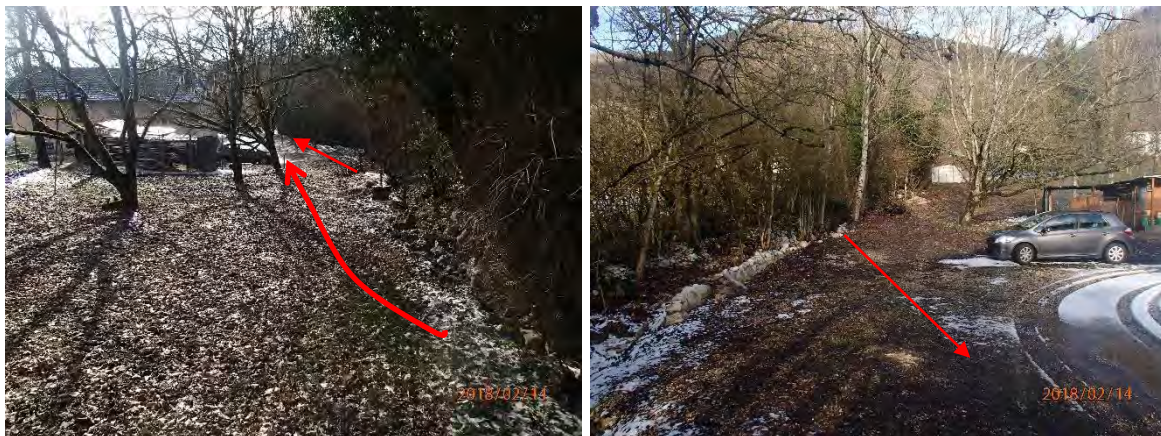
A l'aval de la route communale, le ruisseau sépare deux propriétés (dont celle exposée précédemment citée). Le lit mineur est très peu encaissé et les risques de débordements sont importants. Ils s'approchent alors de l'habitation en rive gauche mais le dévers vers le ruisseau limite les risques d'atteinte de la propriété. En cas de cumul de facteurs aggravants (divagation à la faveur de dépôts de flottants et ou de matériaux par exemple) la face amont de la maison pourraient être atteinte. **Elle est donc considérée en zone d'aléa moyen.**

Figure 21 : Débordements vers la rive gauche : vues depuis l'amont de la propriété (à gauche) et depuis l'aval (à droite)

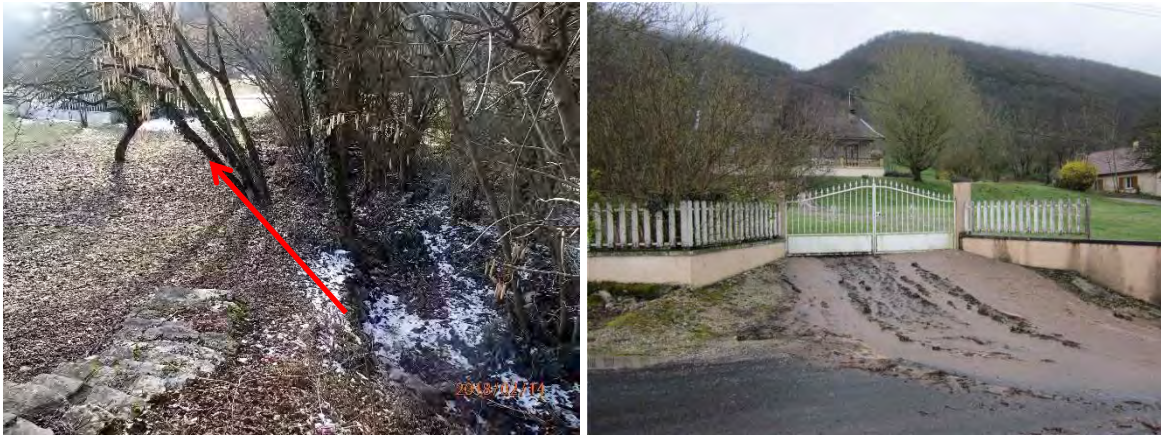
A l'aval le ruisseau peut encore déborder sur la rive gauche et atteindre la route par le portail de la propriété.

Figure 22 : débordements en aval rive gauche de la propriété au 582 route d'Innimond – évènement connu le 30/03/2015 à droite (source : commune de Lhuis)

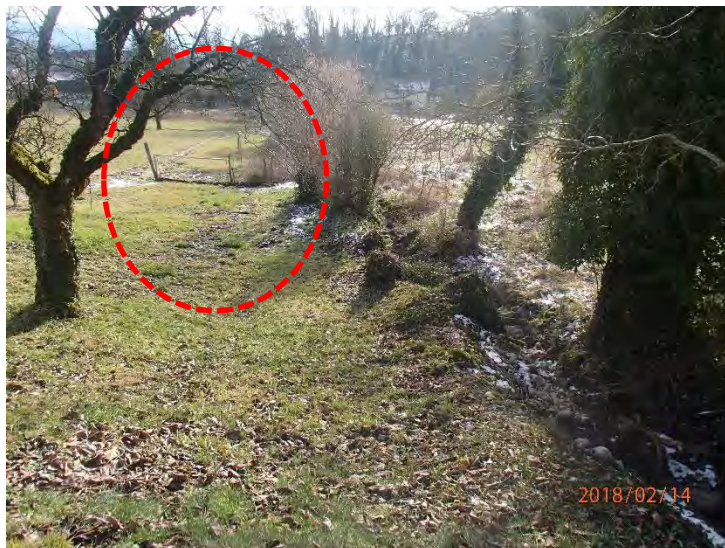
A l'aval de la route départementale RD 41, le lit mineur est très peu encaissé et végétalisé. Des débordements sont susceptibles de s'étaler dans les près. Un tel évènement se serait produit récemment, en janvier 2018, comme l'indiquent les dépôts en rive gauche sur la figure ci-dessous.

Figure 23 : débordements dans les champs à l'aval de la route départementale RD 41

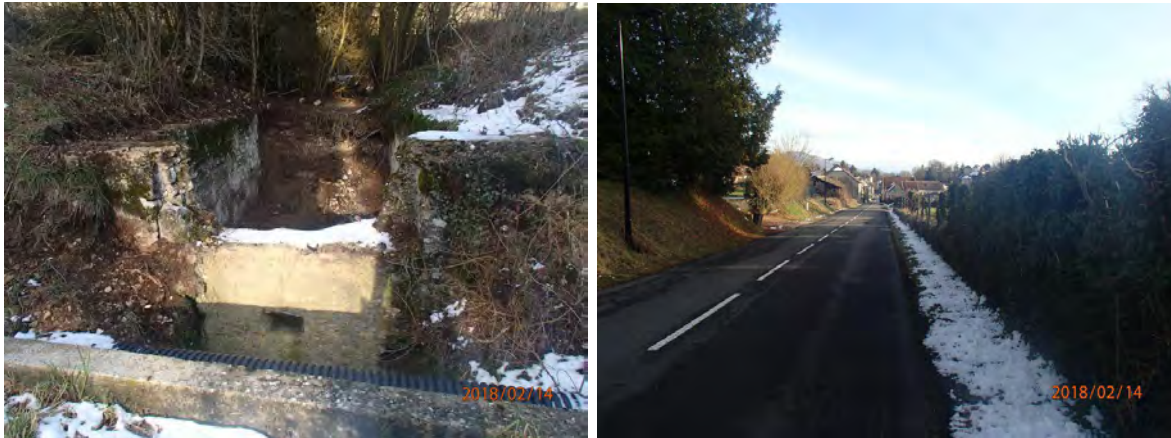
En amont de la RD 79, un bac de décantation existe pour réduire le risque d'obstruction du franchissement busé. Pour un évènement de période de retour centennal, même curé avant la crue, sa capacité est estimée insuffisante et l'obstruction du franchissement probable. Le cas échéant, les débordements suivent la route départementale jusqu'au bourg de Lhuis. En février 1990, un tel évènement se serait produit et aurait inondé une habitation en contrebas de la route plus de 300 m plus bas. **La route et la maison inondée en 1990 sont en zone d'aléa moyen. La lame d'eau se répartit ensuite entre les propriétés pour rejoindre le ruisseau du Moulin. L'ensemble du secteur habité jusqu'au ruisseau est classé en aléa faible.**

Figure 24 : Bac de décantation et RD 79 suivie par les écoulements après débordements

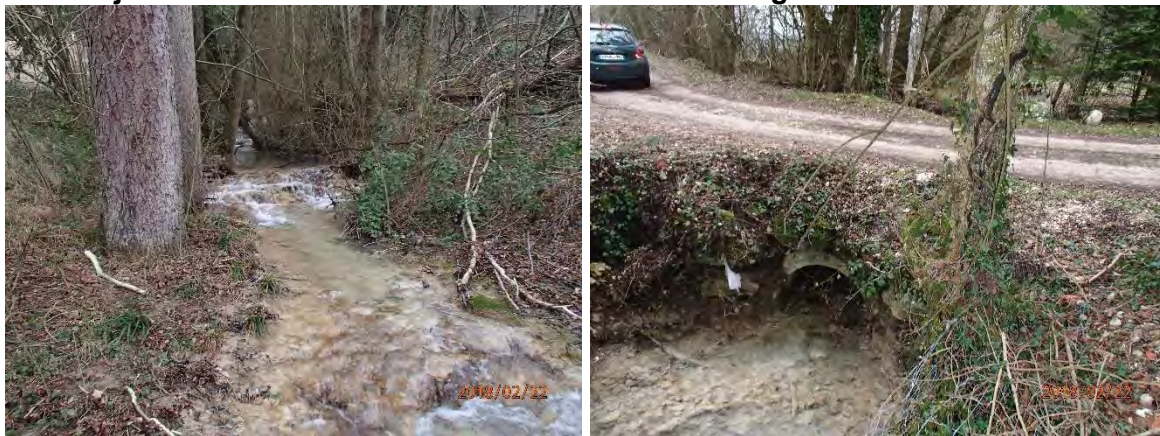
Ces débordements sont dus à une capacité hydraulique insuffisante de l'ouvrage, qui plus est susceptible d'être obstruée par des embâcles (bassin versant boisé). Après analyse du site, les débordements rejoindraient rapidement le lit mineur sans menacer d'enjeux. Seule la viabilité de la piste peut être remise en cause.

**Aucun enjeu habité n'est concerné. L'ensemble du talweg est classé en aléa fort.**

Figure 26 : Franchissement du ruisseau issu du Creux du Nant à Saint Martin

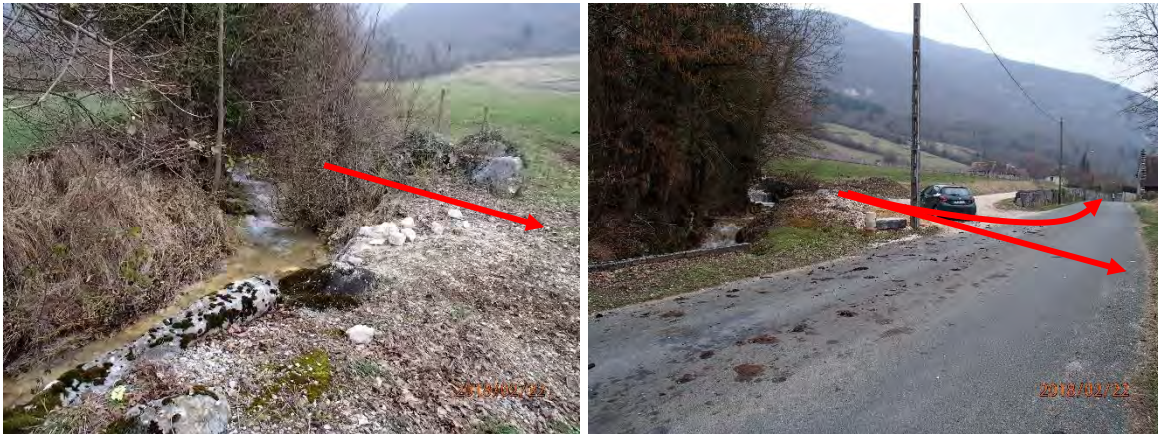
**Des ouvertures au niveau de la route pourraient engendrer des accumulations d'eau sur au moins 50 cm ; la route est classée en aléa moyen. En aval du carrefour atteint en 1990, l'aléa est estimé faible à la faveur d'une répartition du flux hydraulique.**

Figure 27 : Débordements possibles en amont de la traversée de la route communale entre Saint Martin et Ansolin

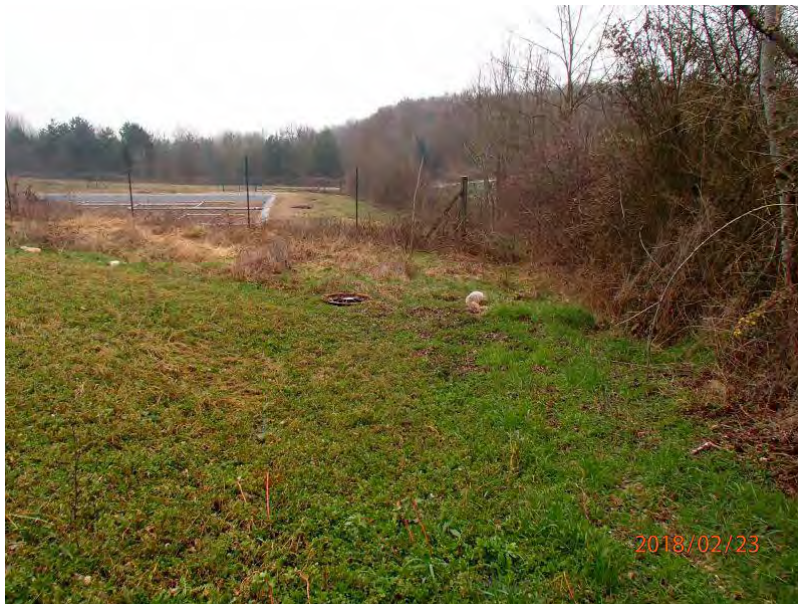
Dans les champs, en amont d'un premier bassin de la station d'épuration, le lit mineur est localement très peu marqué et des débordements sur les champs sont possibles mais restent limités latéralement à la faveur de la topographie. Ce premier bassin n'est pas exposé.

Figure 28 : Traces de débordements en amont de la station d'épuration

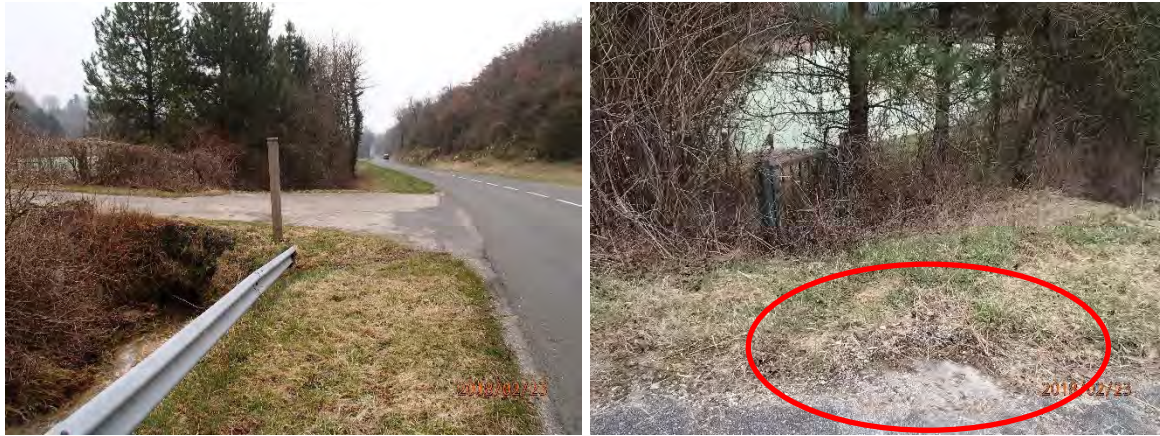
Le ruisseau franchit ensuite une route communale au travers d'une buse. Les risques d'obstruction sont avérés compte tenu de la végétation en amont. Des traces de récents débordements en janvier 2018 étaient encore identifiables sur la voirie.

Figure 29 : Route pouvant être surversée et traces de récents dépôts

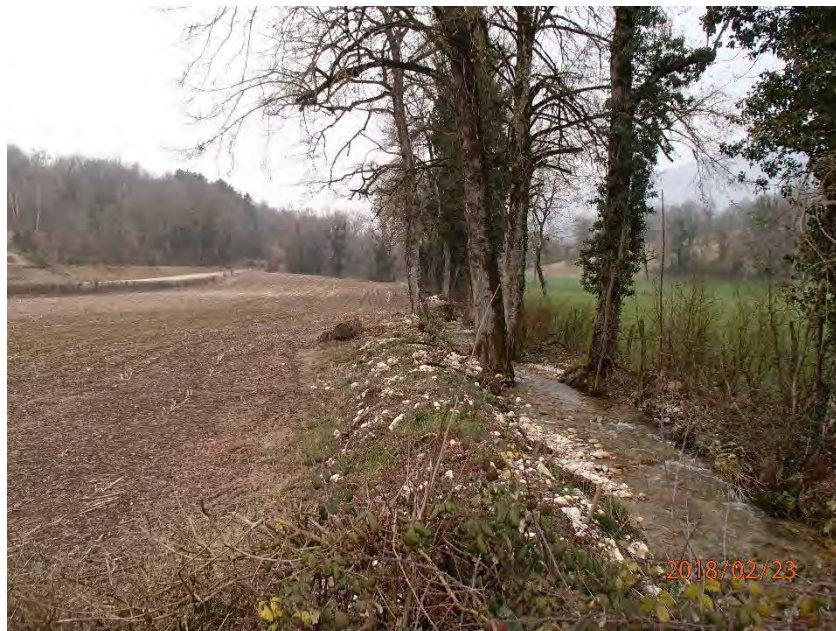
Malgré cette chenalisation, le lit du cours d'eau, est très peu encaissé, voire à hauteur du terrain naturel à l'aval des merlons de curage ou même perché (i.e. plus haut que le terrain naturel derrière les merlons). En cas de crue centennale, l'engravement du secteur sera à nouveau inéluctable compte tenu de la rupture de pente et des divagations dans les champs de part et d'autre sont possibles. Celles vers la rive gauche restent contenues dans un champ. Celles vers la rive droite sont susceptibles de se diriger vers la route départementale et rejoindre un ancien lit.

Figure 30 : Lit perché sur le secteur du Mau du Vin

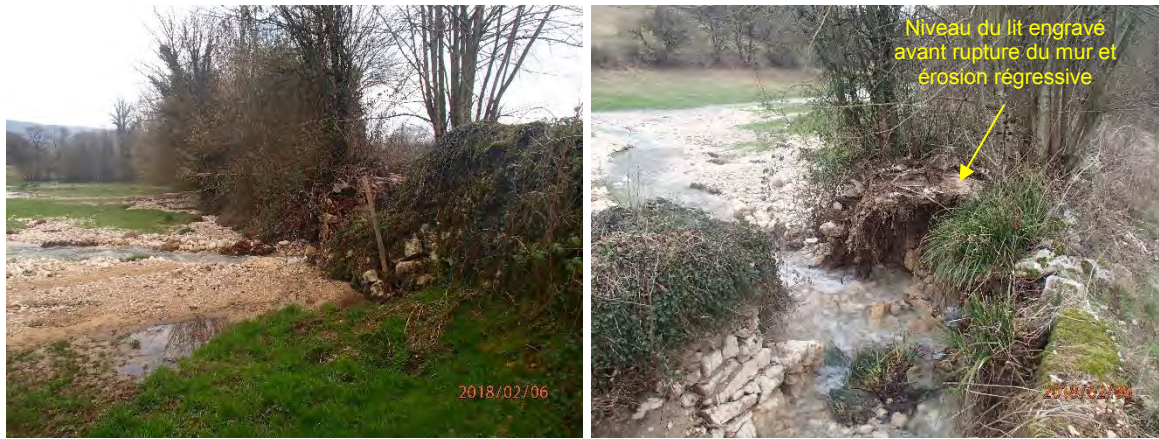
Au fur et à mesure de l'engravement, le ruisseau s'est retrouvé perché entre les murs. Une rupture récente du mur de rive gauche, qui daterait d'une crue en mars 2015, a entraîné le déversement des écoulements dans les près puis l'érosion régressive des dépôts dans le canal. Les écoulements rejoignent le lit du cours d'eau en aval du champ.

Figure 33 : Rupture du mur en rive gauche d'un ancien canal et divagations dans les champs

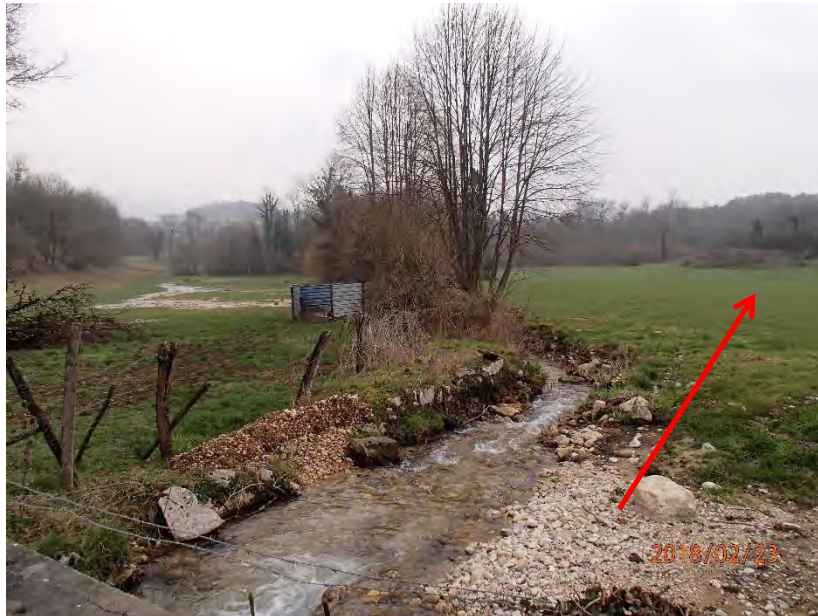
Un retour dans l'ancien chenal n'est en l'état plus possible au vue du niveau perché du lit à l'aval. Une érosion régressive dans le canal est attendue. Par ailleurs, des débordements et divagations vers la rive droite sont également probables pour l'évènement de référence, après rupture du mur de droite et/ou débordements en partie amont du tronçon où la revanche est faible.

Figure 34 : débordements actuels en rive gauche et possible en rive droite

Compte tenu de l'intensité des phénomènes attendus, notamment en cas de rupture des murs de chenalisation, l'ensemble de la zone potentielle de divagations est classée en aléa fort.

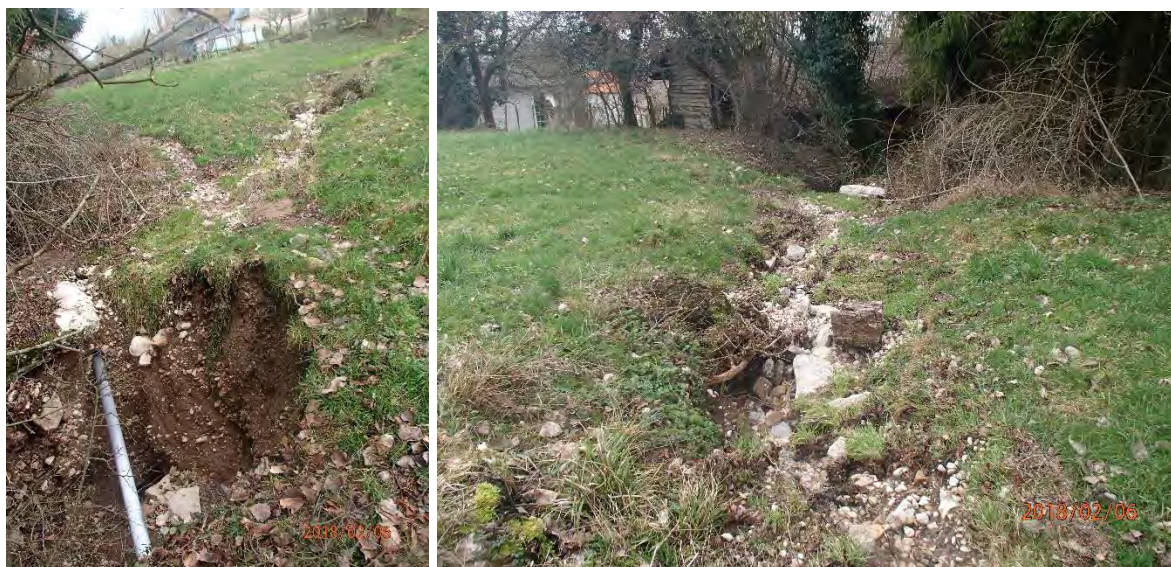
Les deux branches sont susceptibles d'apporter des matériaux au ruisseau, essentiellement celle du Pisserot avec notamment ses derniers décamètres en amont de la confluence en cours de dégradation.

Figure 36 : Erosion du Pisserot à l'amont immédiat de la confluence avec le ruisseau du Moulin

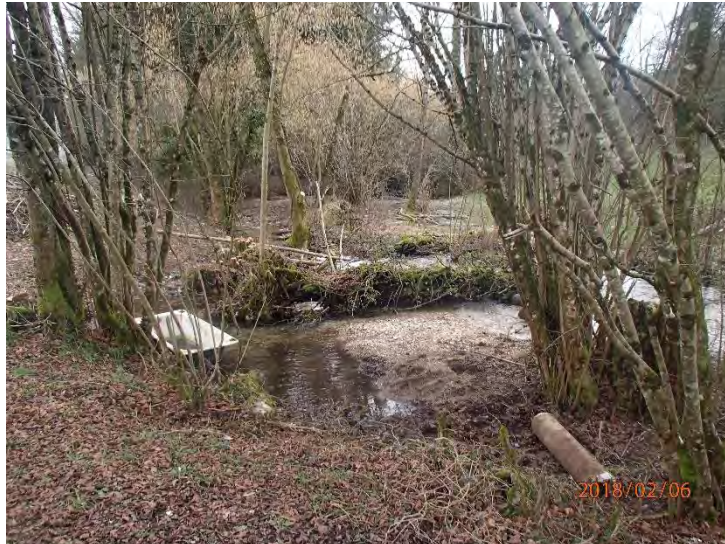
Un replat au niveau de la confluence permet une régulation de ces apports.

Figure 37 : Aval immédiat de la confluence Pisserot / Moulin

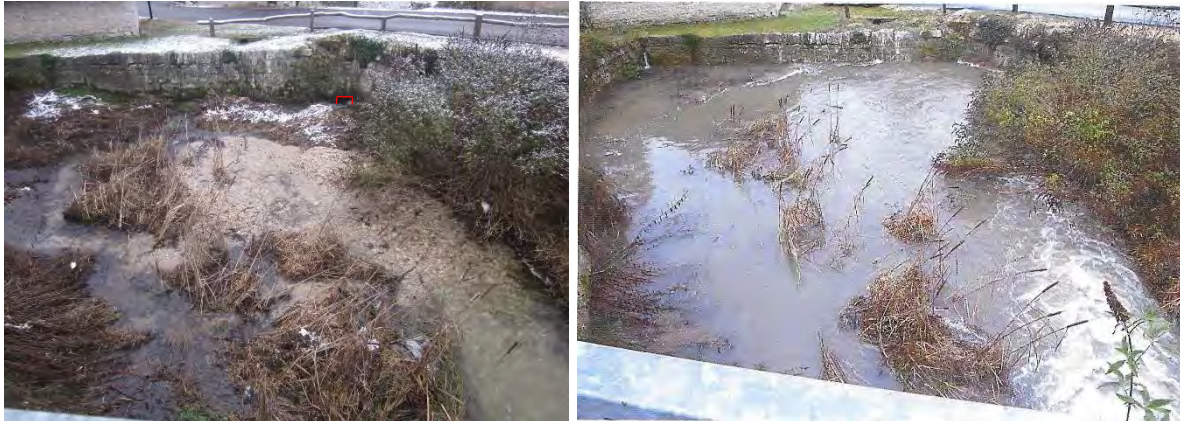
Figure 42 : Ecluse engravée et rétention d'eau due à une capacité d'évacuation devenue insuffisante (source : commune de Lhuis)

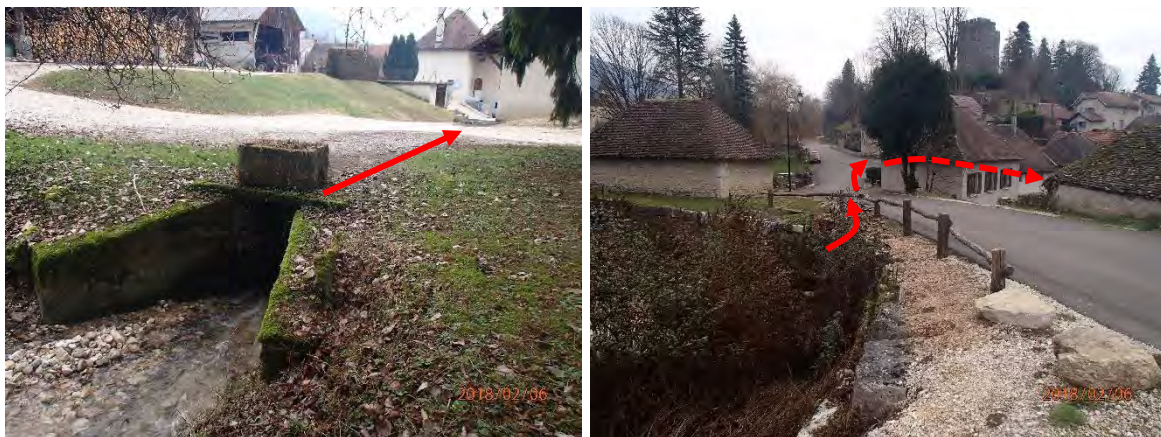
- Le risque fort d'obstruction du franchissement amont expose deux propriétés (celle transversale au lit et une en amont rive droite) à un aléa fort.
- Entre le passage couvert sous la propriété et la route communale amont, la cour en rive gauche est exposée à un aléa moyen et la cour en rive droite à un aléa fort, compte tenu d'un risque de rupture du mur constituant la berge. Ces débordements font suite à la mise en charge du pont aval (route communal)
- Entre les deux routes communales amont, la bande de terrain entre le lit mineur et les propriétés de rive droite est exposée à un aléa moyen.
- Enfin, les risques de surverse de l'écluse exposent le moulin et la propriété à l'aval à un aléa fort. Elles sont atteintes par les débordements de l'écluse avant que ceux-ci ne rejoignent le lit mineur.

Figure 44 : Direction suivie par les débordements après obstruction des ouvrages

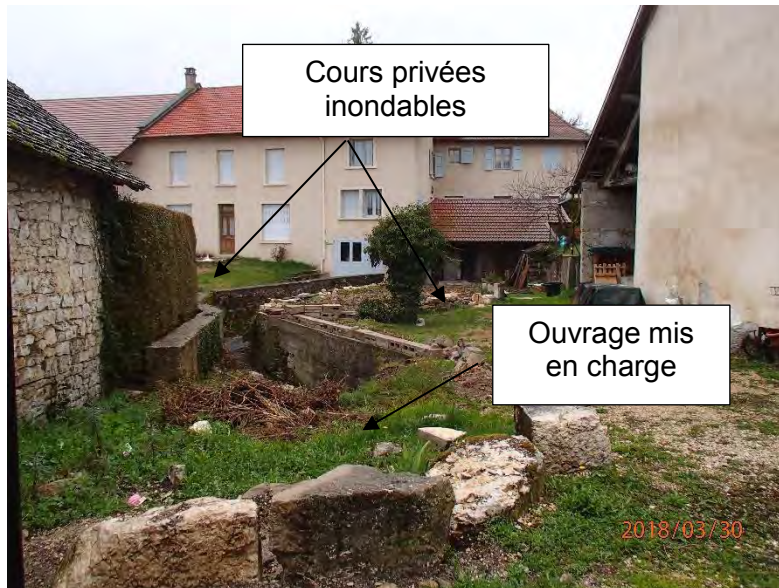
Figure 45 : Risques d'inondation en amont de la route communale amont

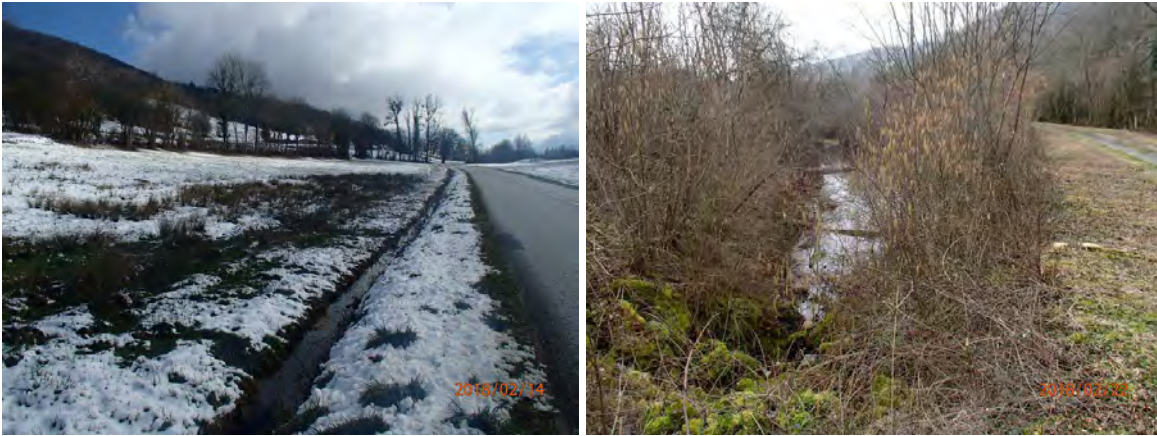
Figure 50 : Accumulation des eaux de ruissellements le long la RD 79 (à gauche) - Accumulation des eaux en contrebas de la route RD 19 (à droite)

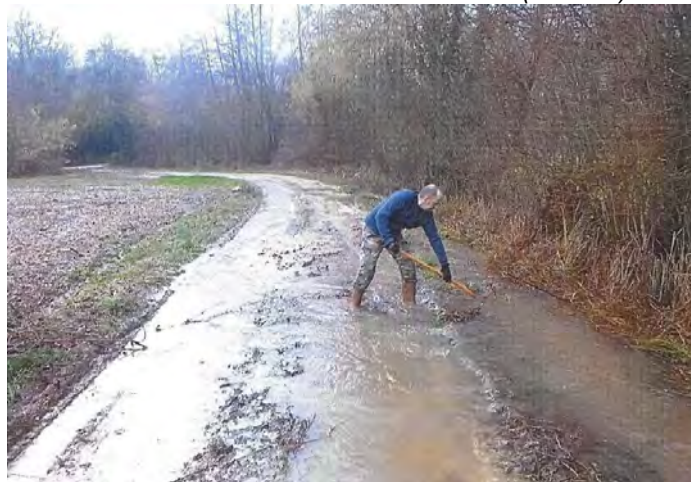
Figure 51 : Débordements le 23/01/2018 au chemin du Creux (source : commune de Lhuis)

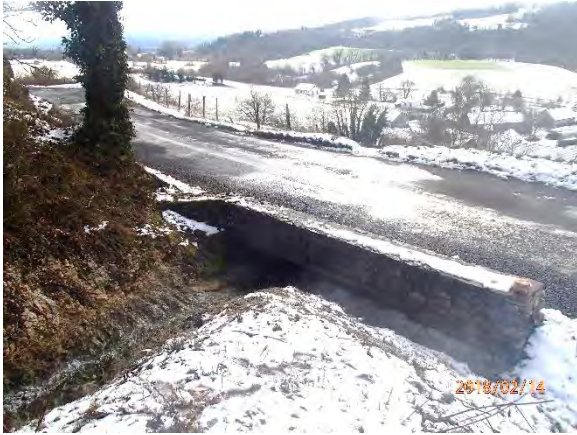
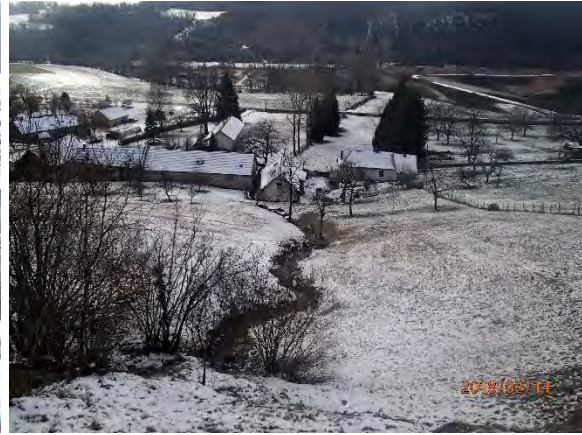
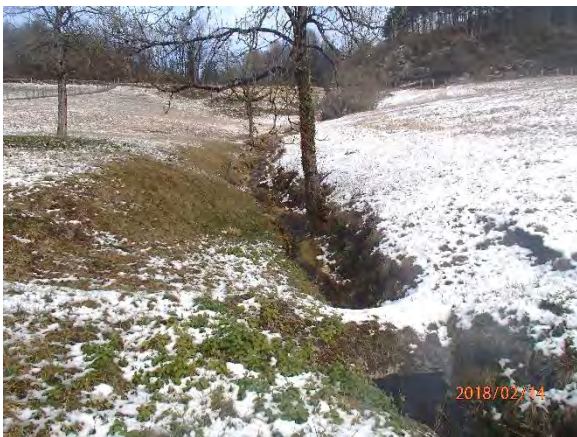
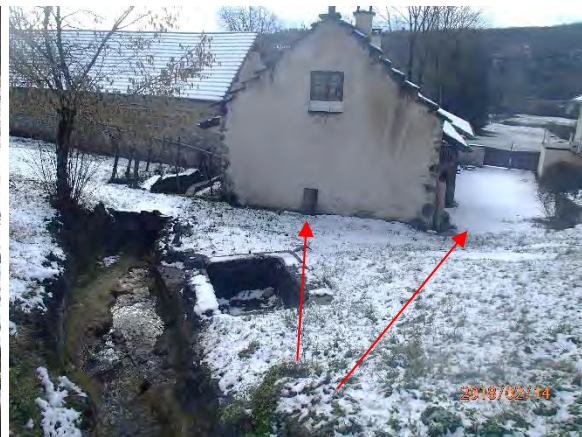
Une succession de deux passages couverts en amont immédiat des habitations, là où la pente du cours d'eau faiblit, expose particulièrement les habitations en rive droite et leur face amont. **Deux propriétés sont en zone d'aléa fort.**

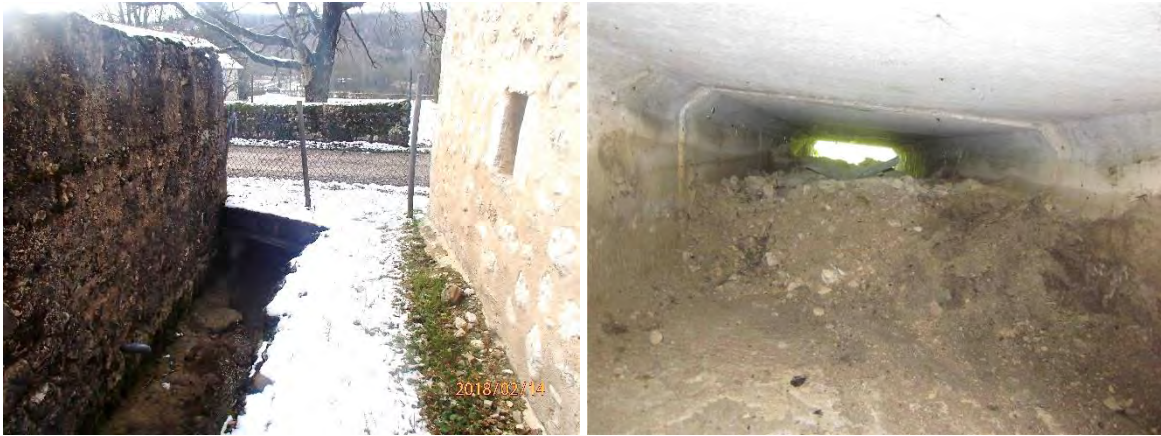
Figure 55 : Dalot engravé sous la route communale en 2015 (source de la photo de droite : commune de Lhuis)
