## Plan de Prévention des Risques Naturels

Juin 2018

Commune de Lhuis

### Etude et cartographie des aléas - Rapport de synthèse -

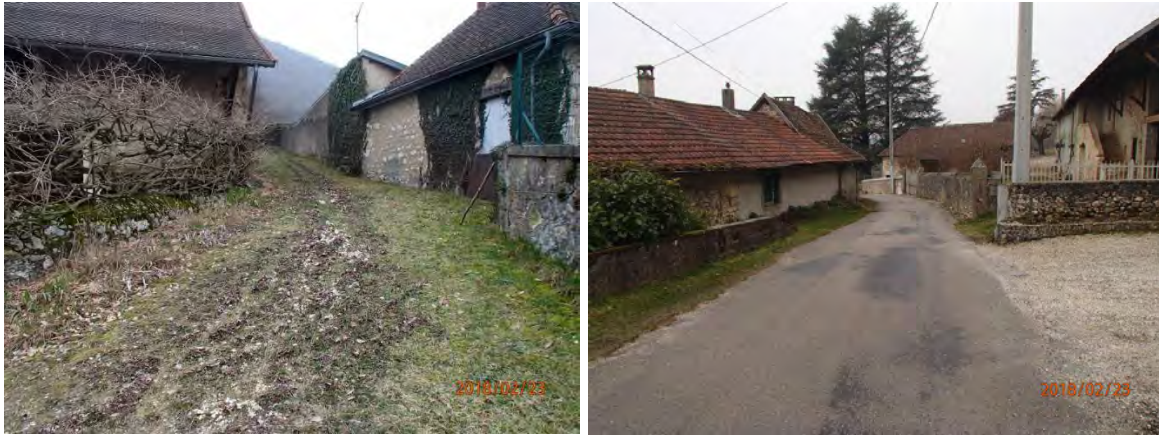
Figure 57 : Traces d'un ruissellement récent au début du chemin et voirie suivi par les écoulements

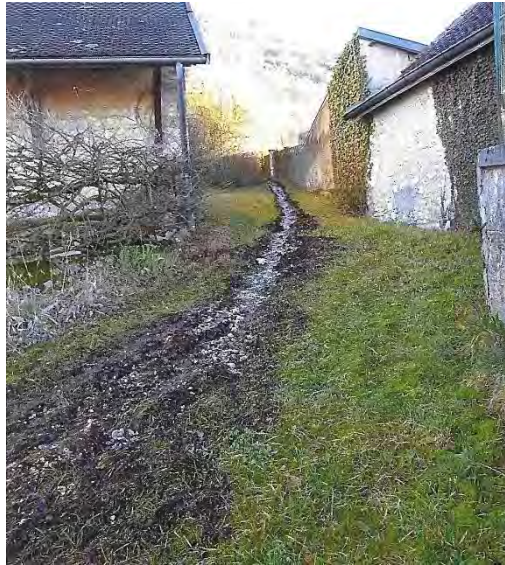
Figure 58 : Ruissellement enregistré le 22-23 janvier 2018 (source : commune de Lhuis)

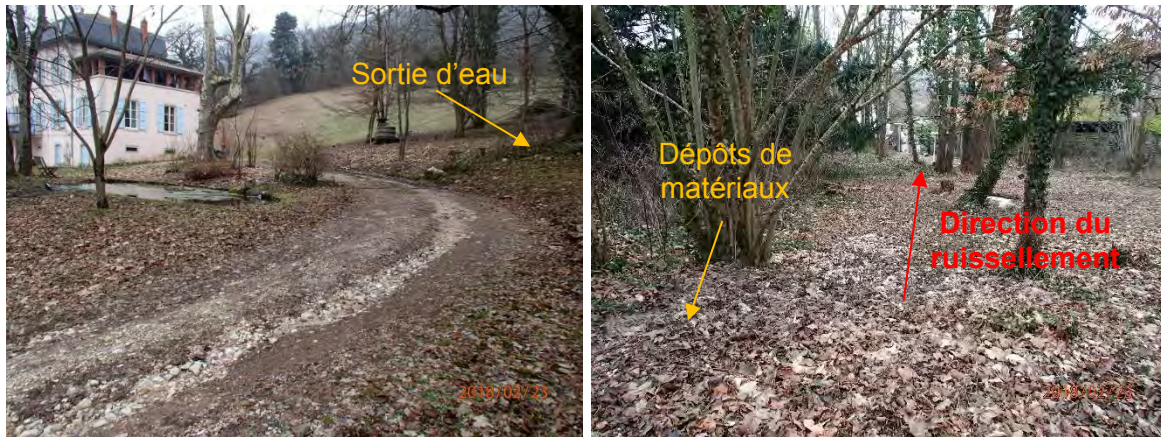
Figure 59 : Sortie d'eau et traces de ravinement sur la piste (à gauche) - écoulement possible vers la voie publique (à droite)

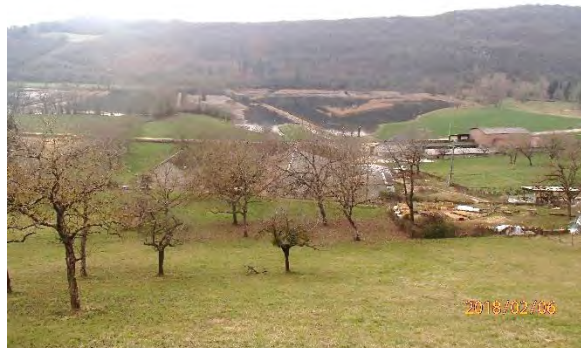
Le lac du Millieu et le marais du Verney constituent de larges zones humides et donc larges zones d'accumulation des eaux.

Ces deux zones humides sont traitées en aléa ruissellement en considérant une importante accumulation possible d'eau. Elles sont donc en aléa fort.

Figure 60 : Lac de Millieu
