**SITE N°4
LES LADES**

<p>Chanay - Ain Mine de bitume de Pyrimont Supérieure</p>

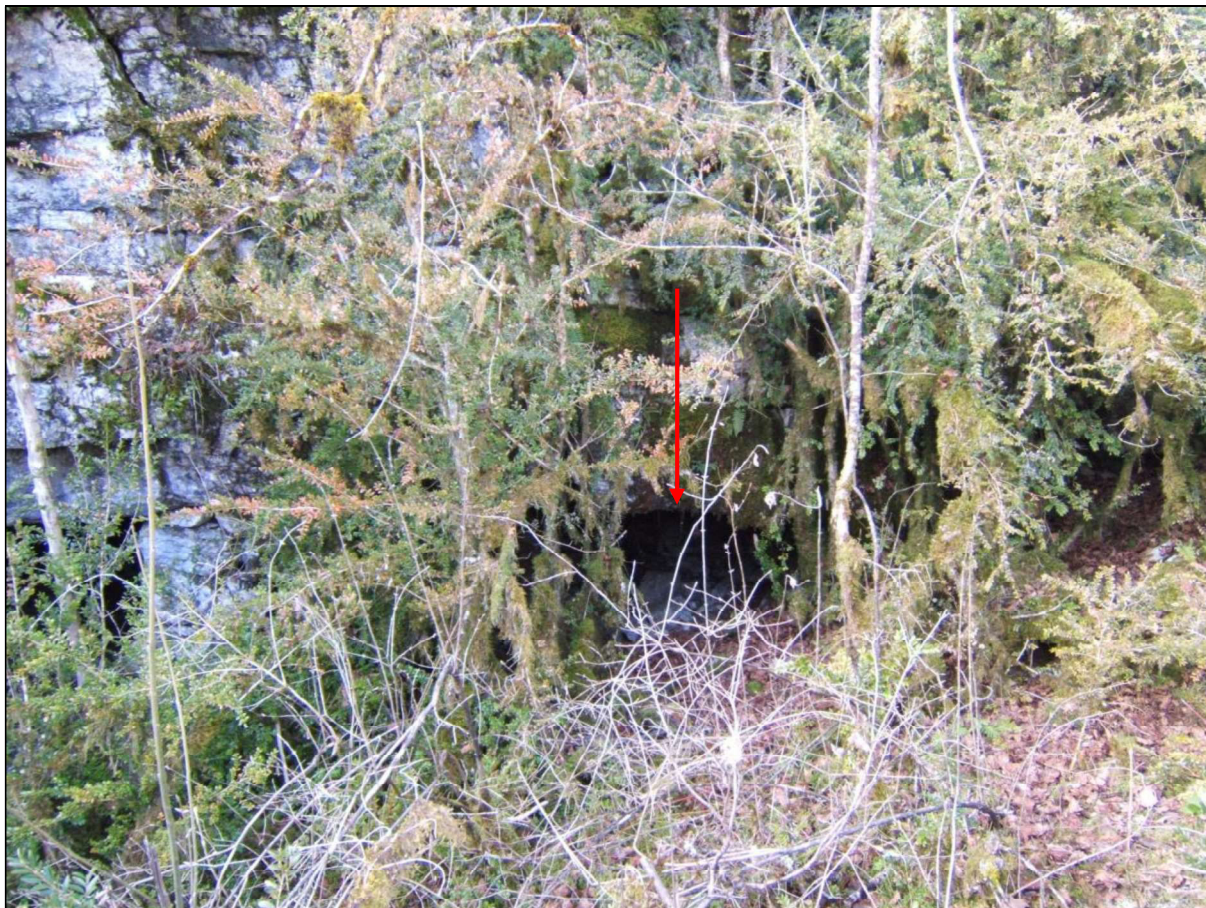
Nom de l'orifice : Orifice 11			
Situation géographique			
Commune :	Chanay	Références cadastrales :	AC 249
Secteur :	En chalavray	Coordonnées Lambert 93 :	X : 916686,06 Y: 6549938
Description de l'orifice avant travaux de mise en sécurité			
Méthode d'exploitation :	Galerie	Usage en exploitation :	Reconnaissance
Date de creusement :	Avant 1900	Taux de défrètement :	Inconnu en raison de l'effondrement de la voute)
Etat actuel :	Ouvert – Entrée avec présence d'éboulements		
Cote du toit jour (mNGF) :	354,25	Cote du toit fond (mNGF) :	354,25
Cote de la sole jour (mNGF) :	353,9	Cote de la sole fond (mNGF) :	-
Hauteur maximale de la cavité (m) :	0,35	Largeur de la cavité (m) :	2
Cote du toit des terrains de recouvrement (mNGF)	358,99	Hauteur des terrains de recouvrement (m) :	4,7
Section d'ouverture (hauteur x largeur) de la galerie (m) :	2,5 x 1,3	Présence de Chiroptère :	-
Aléas avant travaux concernant la cavité

Mouvement de terrain			
Tassements :	Aucun	Mouvement de pente de matériaux meubles :	Aucun
Effondrement localisé :	Aucun	Effondrement généralisé:	Aucun
Perturbations hydrologique et hydrogéologique :			
Modification du régime des émergences :	Faible	Inondation brutale :	Aucun
Projet de mise en sécurité de l'ouvrage			
Travaux de mise en sécurité envisagé :	Bourrage + Talutage		
Accord des propriétaires concernant les travaux de mise en sécurité :	Obtenu de la part de l'ancien propriétaire (GAZDIK Julian) + Reprise des engagements tenus par TSARINE Immobilier lors de l'acquisition (Cf. compromis de vente - Annexe 8)		
Aléas après travaux concernant la cavité			
Mouvement de terrain			
Tassements :	Aucun	Mouvement de pente de matériaux meubles :	Aucun
Effondrement localisé :	Aucun	Effondrement généralisé:	Aucun
Perturbations hydrologique et hydrogéologique :			
Modification du régime des émergences :	Faible	Inondation brutale :	Aucun

Orifice 11 (type sous-cavage) - site 3 (Mont Chalavray). Photo du 20 février 2006

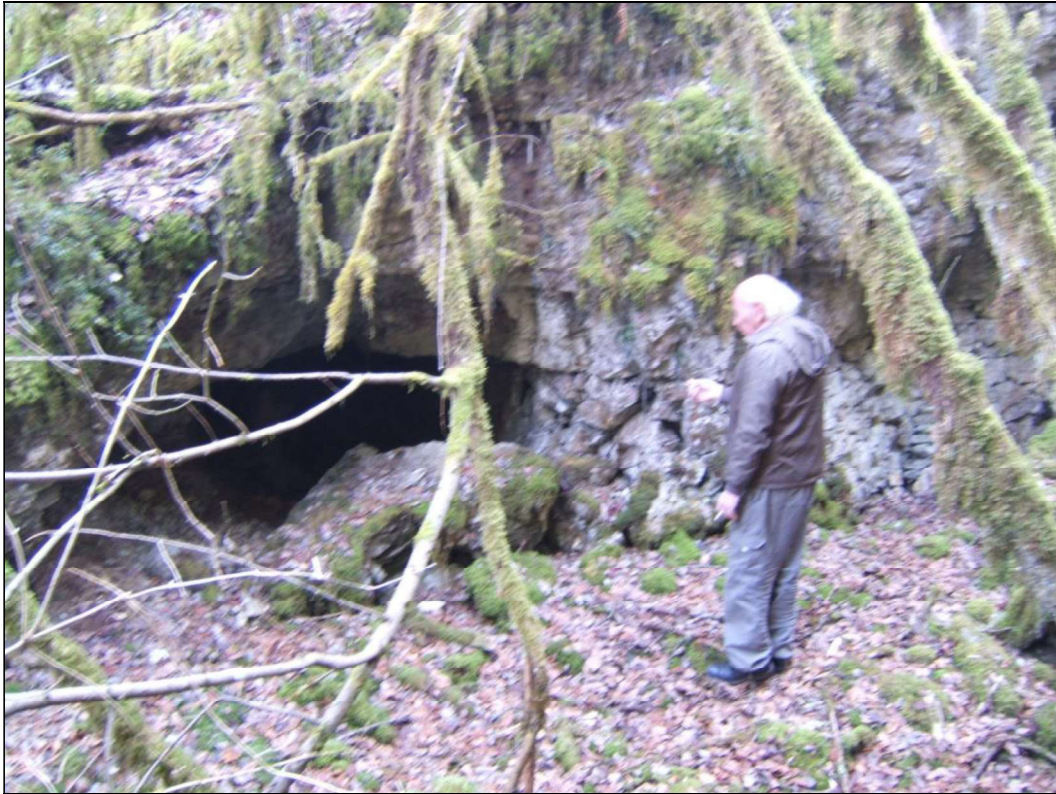
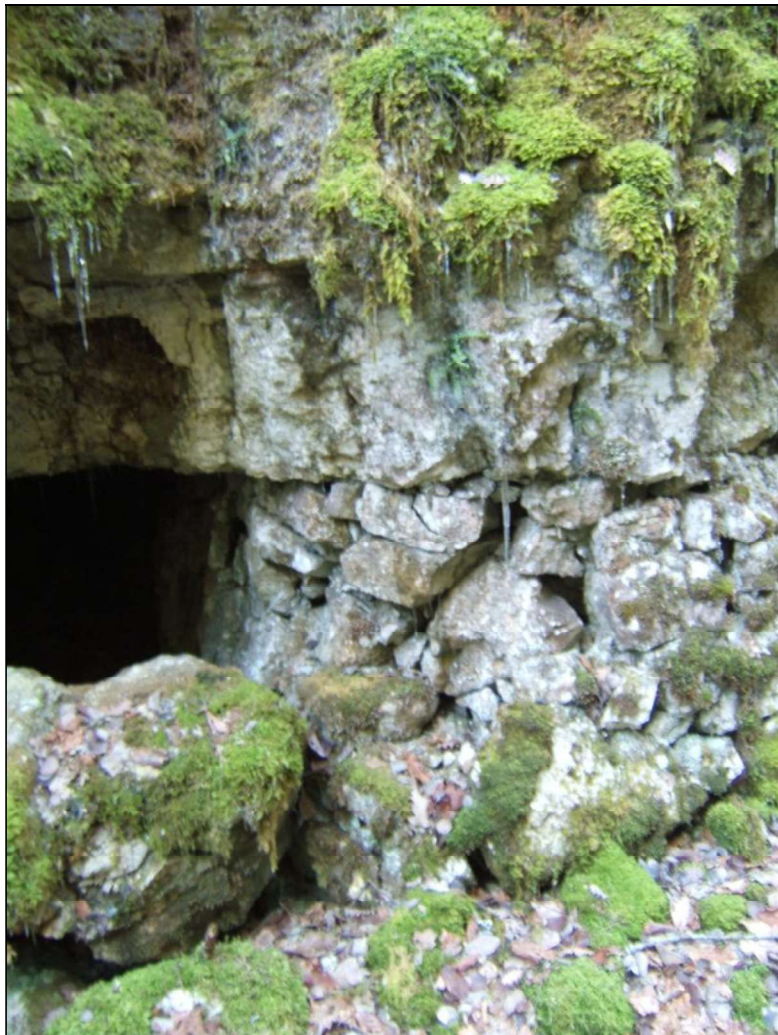
Aléas avant travaux concernant la cavité			
Mouvement de terrain			
Tassements :	Aucun	Mouvement de pente de matériaux meubles :	Aucun
Effondrement localisé :	Faible	Effondrement généralisé:	Aucun
Perturbations hydrologique et hydrogéologique :			
Modification du régime des émergences :	Faible	Inondation brutale :	Aucun
Projet de mise en sécurité de l'ouvrage			
Travaux de mise en sécurité envisagé :	Bourrage + Talutage		
Accord des propriétaires concernant les travaux de mise en sécurité :	Obtenu de la part de l'ancien propriétaire (GAZDIK Julian) + Reprise des engagements tenus par TSARINE Immobilier lors de l'acquisition (Cf. compromis de vente - Annexe 8)		
Aléas après travaux concernant la cavité			
Mouvement de terrain			
Tassements :	Aucun	Mouvement de pente de matériaux meubles :	Aucun
Effondrement localisé :	Faible	Effondrement généralisé:	Aucun
Perturbations hydrologique et hydrogéologique :

Modification du régime des émergences :	Faible	Inondation brutale :	Aucun
Remarques

Orifice 12 (type sous-cavage) - site 3 (Mont Chalavray). Photo du 20 février 2006

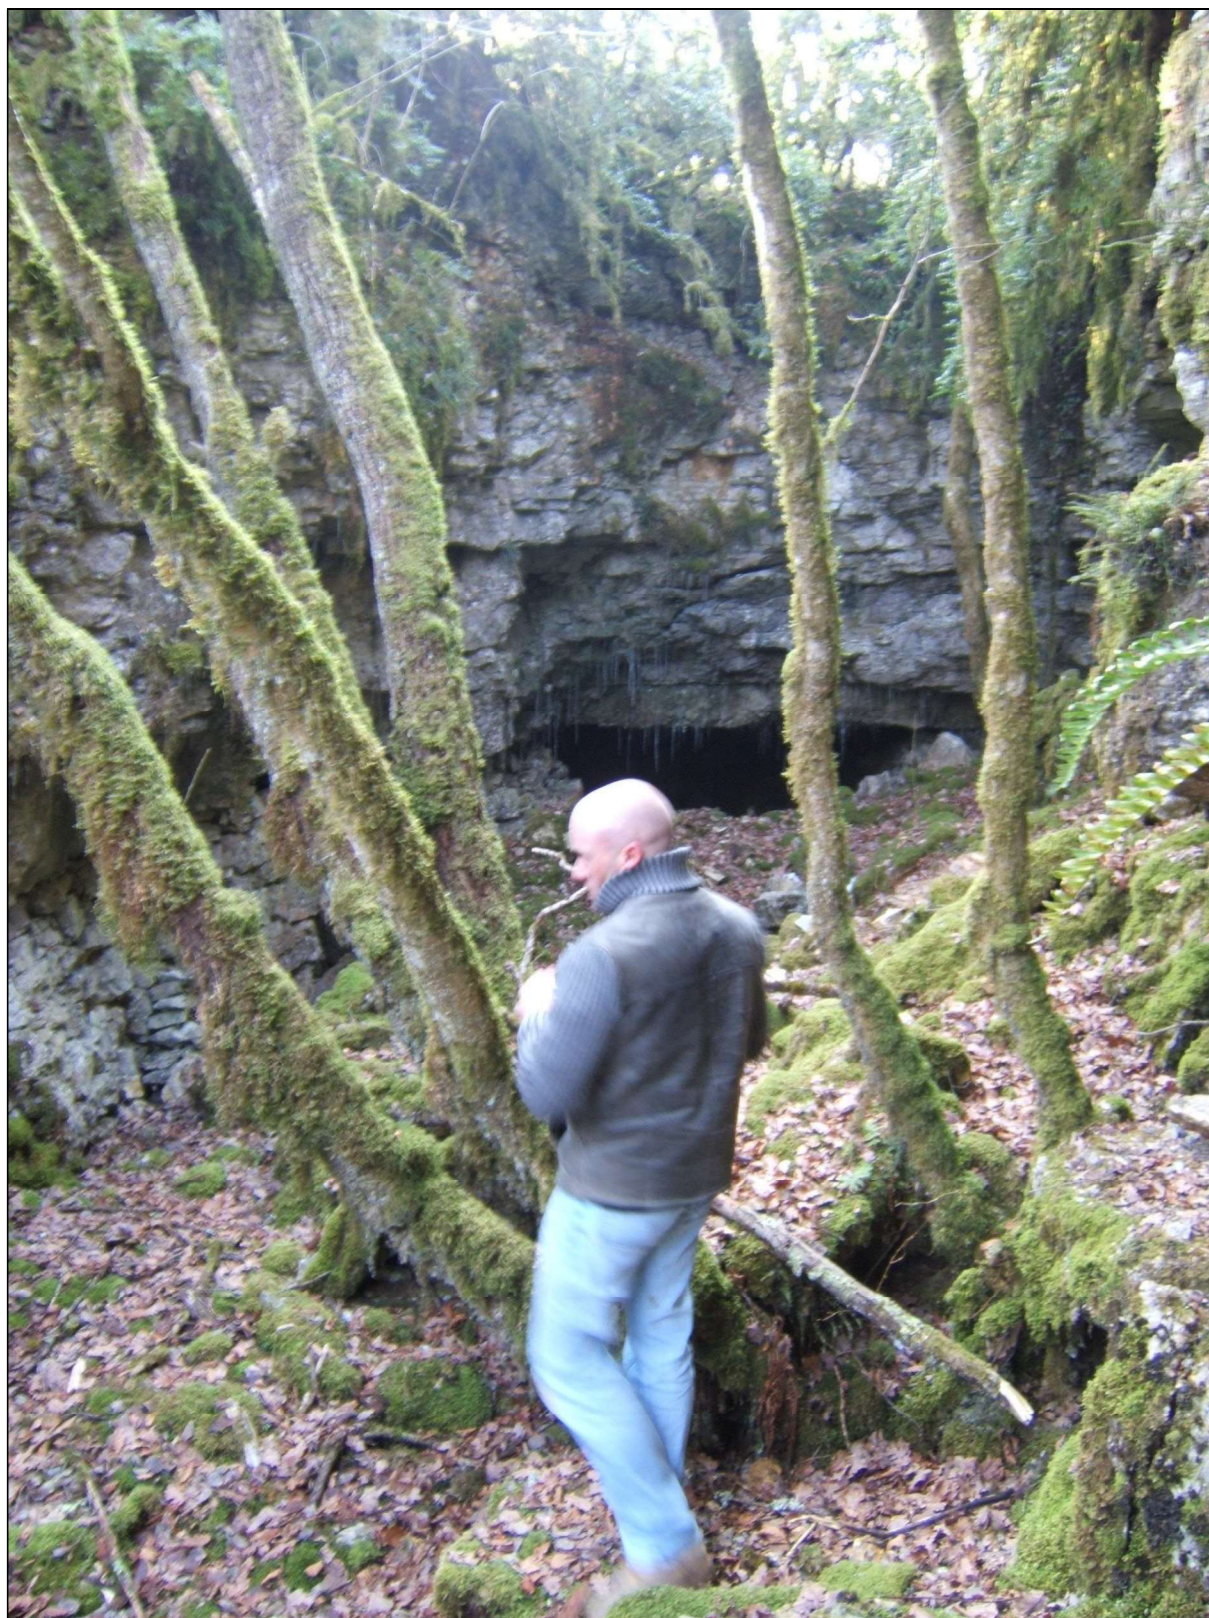
Aléas avant travaux concernant la cavité			
Mouvement de terrain			
Tassements :	Aucun	Mouvement de pente de matériaux meubles :	Aucun
Effondrement localisé :	Aucun	Effondrement généralisé:	Aucun
Perturbations hydrologique et hydrogéologique :			
Modification du régime des émergences :	Faible	Inondation brutale :	Aucun
Projet de mise en sécurité de l'ouvrage			
Travaux de mise en sécurité envisagé :	Bourrage + Talutage		
Accord des propriétaires concernant les travaux de mise en sécurité :	Obtenu de la part de l'ancien propriétaire (GAZDIK Julian) + Reprise des engagements tenus par TSARINE Immobilier lors de l'acquisition (Cf. compromis de vente - Annexe 8)		
Aléas après travaux concernant la cavité			
Mouvement de terrain			
Tassements :	Aucun	Mouvement de pente de matériaux meubles :	Aucun
Effondrement localisé :	Aucun	Effondrement généralisé:	Aucun
Perturbations hydrologique et hydrogéologique :

Modification du régime des émergences :	Faible	Inondation brutale :	Aucun
Remarques

Orifice 13 (type sous-cavage) - site 3 (Mont Chalavray). Photo du 20 février 2006

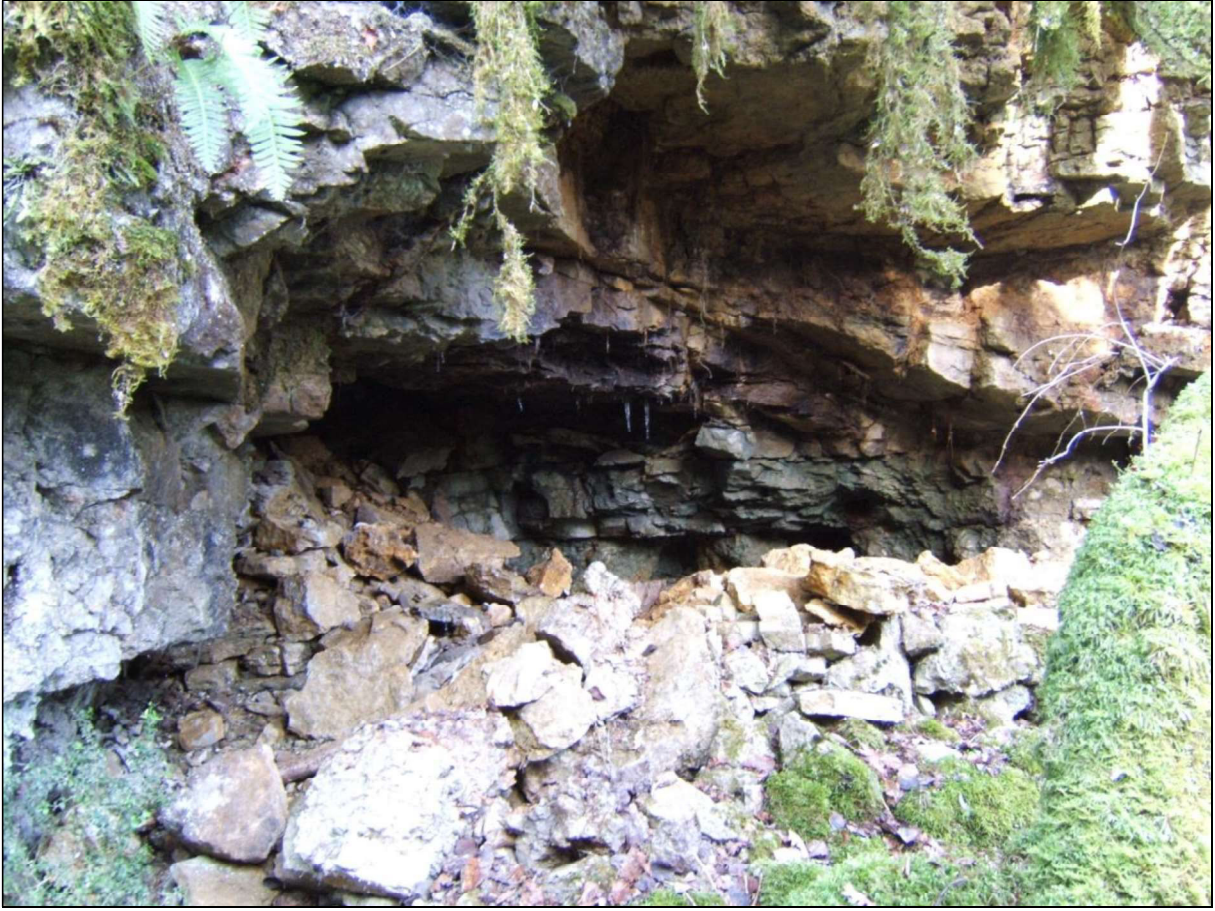
Tassements :	Aucun	Mouvement de pente de matériaux meubles :	Aucun
Effondrement localisé :	Faible	Effondrement généralisé :	Aucun
Perturbations hydrologique et hydrogéologique :			
Modification du régime des émergences :	Faible	Inondation brutale :	Aucun
Projet de mise en sécurité de l'ouvrage			
Travaux de mise en sécurité envisagé :	Bourrage + Talutage		
Accord des propriétaires concernant les travaux de mise en sécurité :	Obtenu de la part de l'ancien propriétaire (GAZDIK Julian) + Reprise des engagements tenus par TSARINE Immobilier lors de l'acquisition (Cf. compromis de vente - Annexe 8)		
Aléas après travaux concernant la cavité			
Mouvement de terrain			
Tassements :	Aucun	Mouvement de pente de matériaux meubles :	Aucun
Effondrement localisé :	Faible	Effondrement généralisé :	Aucun
Perturbations hydrologique et hydrogéologique :			
Modification du régime des émergences :	Faible	Inondation brutale :	Aucun

Orifice 14 (type sous-cavage) - site 3 (Mont Chalavray). Photo du 20 février 2006

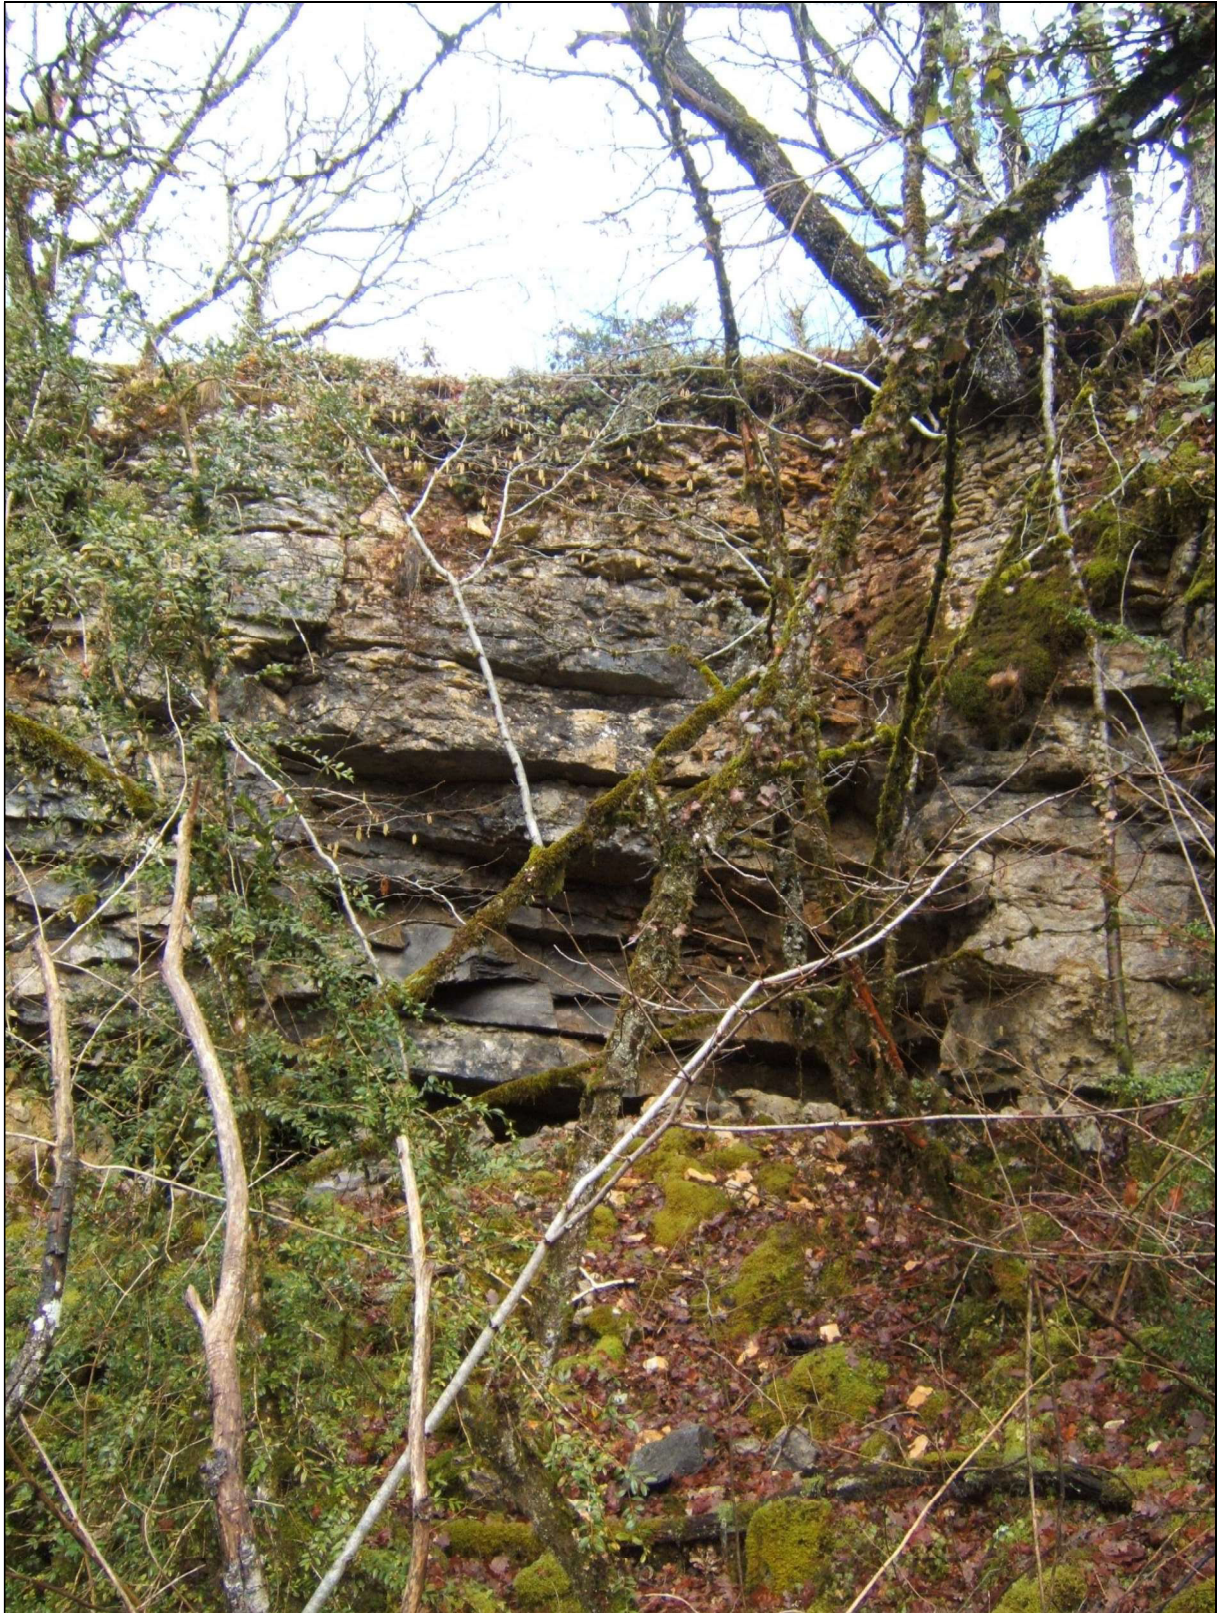
Tassements :	Aucun	Mouvement de pente de matériaux meubles :	Aucun
Effondrement localisé :	Faible	Effondrement généralisé :	Aucun
Perturbations hydrologique et hydrogéologique :			
Modification du régime des émergences :	Faible	Inondation brutale :	Aucun
Projet de mise en sécurité de l'ouvrage			
Travaux de mise en sécurité envisagé :	Bourrage + Talutage		
Accord des propriétaires concernant les travaux de mise en sécurité :	Obtenu de la part de l'ancien propriétaire (GAZDIK Julian) + Reprise des engagements tenus par TSARINE Immobilier lors de l'acquisition (Cf. compromis de vente - Annexe 8)		
Aléas après travaux concernant la cavité			
Mouvement de terrain			
Tassements :	Aucun	Mouvement de pente de matériaux meubles :	Aucun
Effondrement localisé :	Faible	Effondrement généralisé :	Aucun
Perturbations hydrologique et hydrogéologique :			
Modification du régime des émergences :	Faible	Inondation brutale :	Aucun

Orifice 15 - site 3 (Mont Chalavray). Photo du 20 février 2006

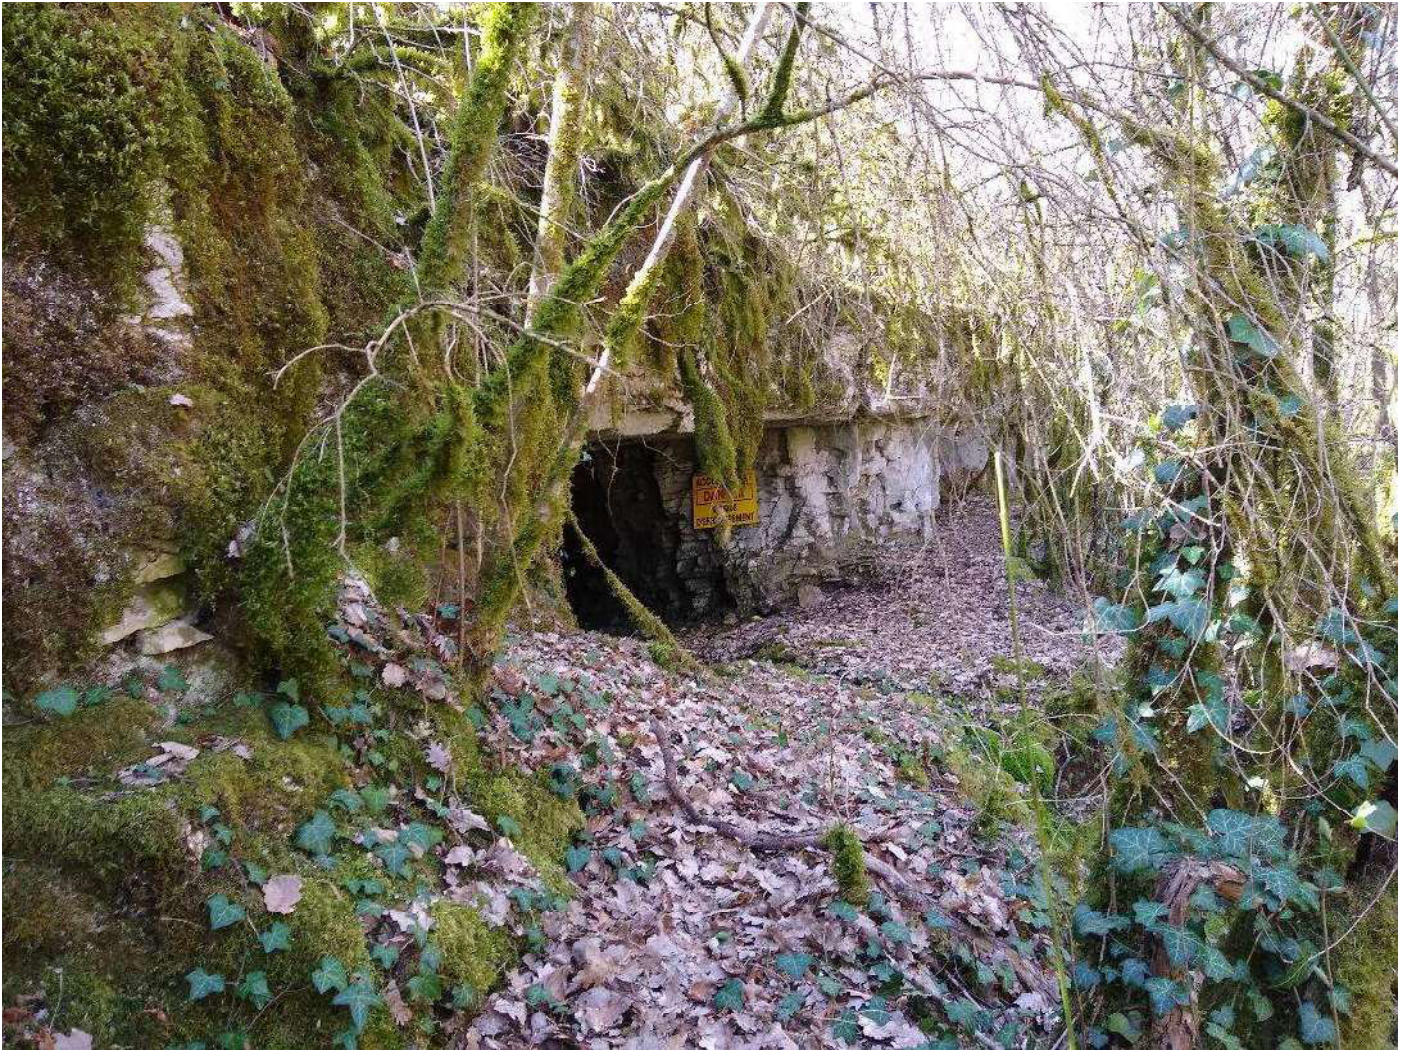
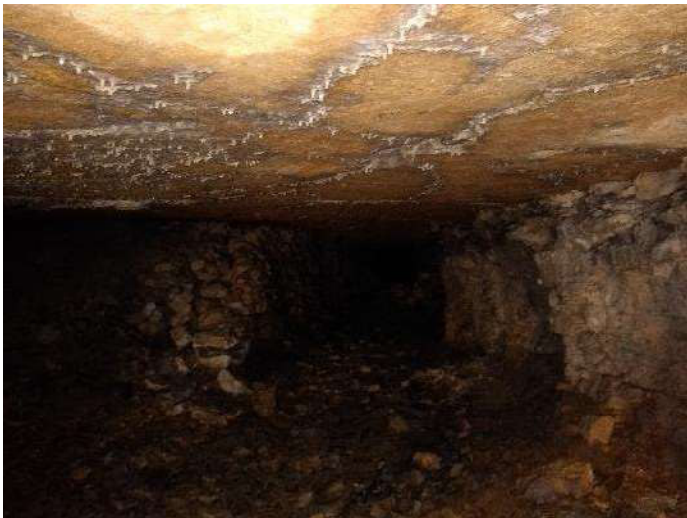
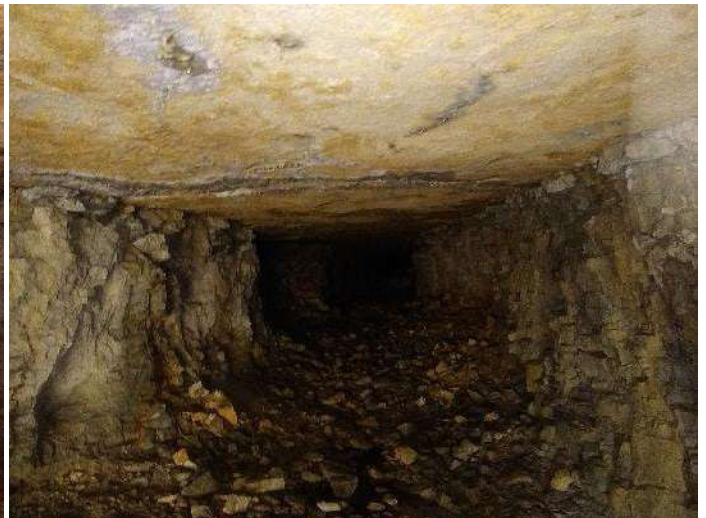
Orifice n° 16 – Photos du 30/03/2021

Aléas avant travaux concernant la cavité			
Mouvement de terrain			
Tassements :	Aucun	Mouvement de pente de matériaux meubles :	Aucun
Effondrement localisé :	Moyen	Effondrement généralisé :	Moyen
Perturbations hydrologique et hydrogéologique :			
Modification du régime des émergences :	Faible	Inondation brutale :	Aucun
Projet de mise en sécurité de l'ouvrage			
Travaux de mise en sécurité envisagé :	Mise en place à l'automne ou en hiver d'un mur béton, d'un confortement de la route par pilier et d'un barreaudage permettant l'accès aux animaux et aux personnes (voir fiche d'aménagement ci-jointe, issue du rapport Data Naturalia de juin 2012)		
Accord des propriétaires concernant les travaux de mise en sécurité :	Obtenu de la part de l'ancien propriétaire (GAZDIK Julian) + Reprise des engagements tenus par TSARINE Immobilier lors de l'acquisition (Cf. compromis de vente - Annexe 8)		
Aléas après travaux concernant la cavité

Mouvement de terrain			
Tassements :	Aucun	Mouvement de pente de matériaux meubles :	Aucun
Effondrement localisé :	Moyen	Effondrement généralisé :	Moyen
Perturbations hydrologique et hydrogéologique :			
Modification du régime des émergences :	Faible	Inondation brutale :	Aucun
Remarques

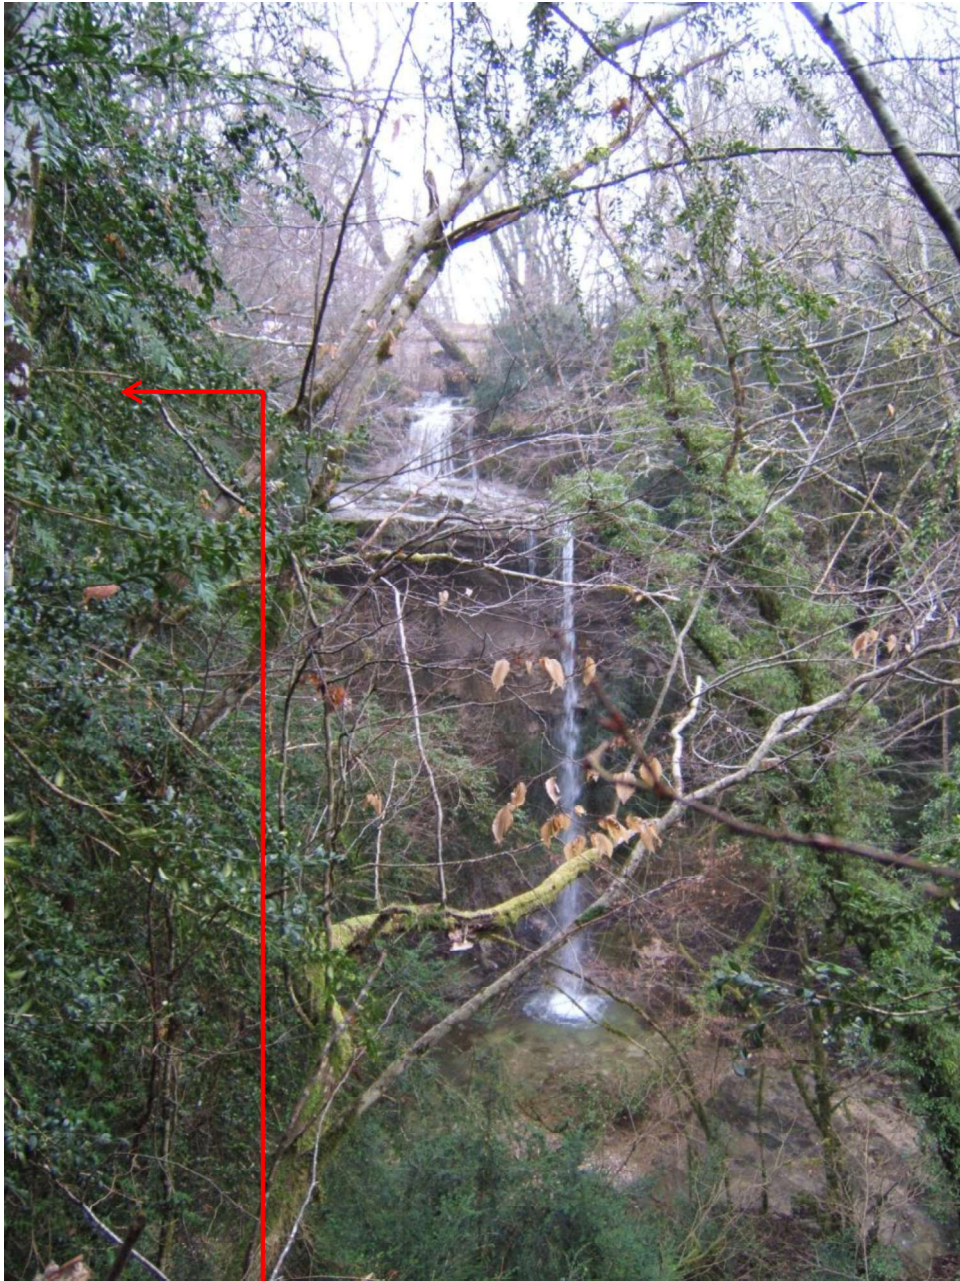
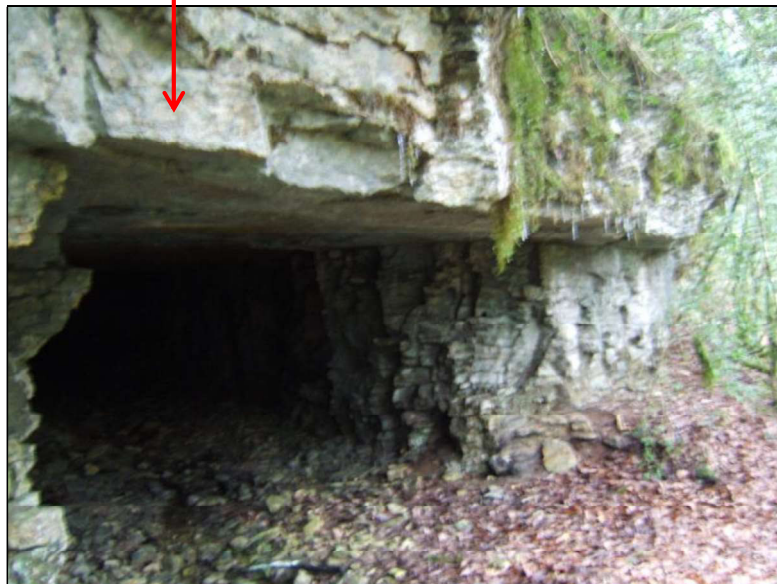
Orifice 16 – site 4 (LADES). Photo du 6 février 2006

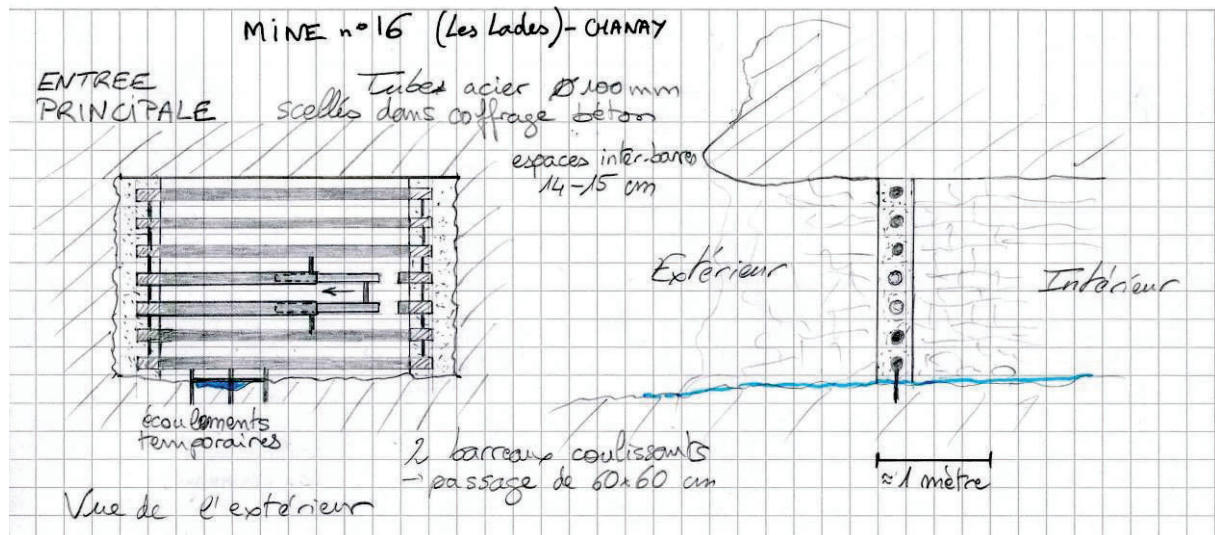
Schéma de l'aménagement pour l'entrée principale de la mine n°16.

<p><i>Oxychilus sp.</i> et Petit rhinolophe</p>
<p>Description de l'aménagement : Deux ouvertures sont encore existantes. Entrée principale : Des barreaux horizontaux doivent constituer la totalité de la fermeture. Une attention doit être portée à l'espace inter-barreaux de 13 à 15 cm, pas en-dessous, suffisant pour que la Hulotte accède dans la galerie. 2 barreaux coulissants fermés par clavettes et cadenas constituent le passage pour des personnes. Une attention sera portée sur l'espace libre entre le sol et le 1^{er} barreau horizontal : cet espace est parfois difficile à maîtriser et peut faire l'objet de creusements pour franchir la fermeture. On peut, par exemple, souder des barreaux verticaux scellés dans le sol au 1^{er} barreau horizontal. Extrémité sous la route : sous condition du ceintage de la galerie sous la route, évitant ainsi son comblement, après creusement du tas de déchets, un mur obstruant la galerie avec 2 barreaux horizontaux scellés dans ce mur en partie haute fermera durablement cet orifice. Le mur pourra être remblayé à l'extérieur jusqu'à à peu près le niveau des barreaux. Une trappe (plaque en acier) serait à placer afin de fermer cet accès : expérimenter la régulation du flux d'air dans la galerie et ses effets microclimatiques pour les Chiroptères.</p>	<p>Caractéristiques et matériaux :</p> <ul style="list-style-type: none"> - Tubes métalliques de 100 mm remplis de béton - Espaces inter-barreaux de 13 à 15 cm. - 2 barreaux coulissants ou portillon (cf. mine 7) - Système de fermeture par clavettes et cadenas. - Scellement latéral par coffrage béton ou cadre scellé en plafond et au sol. - Plaque en acier servant de trappe à l'extrémité sous la route afin de réguler le flux d'air. Goupille pour le maintien fermé.

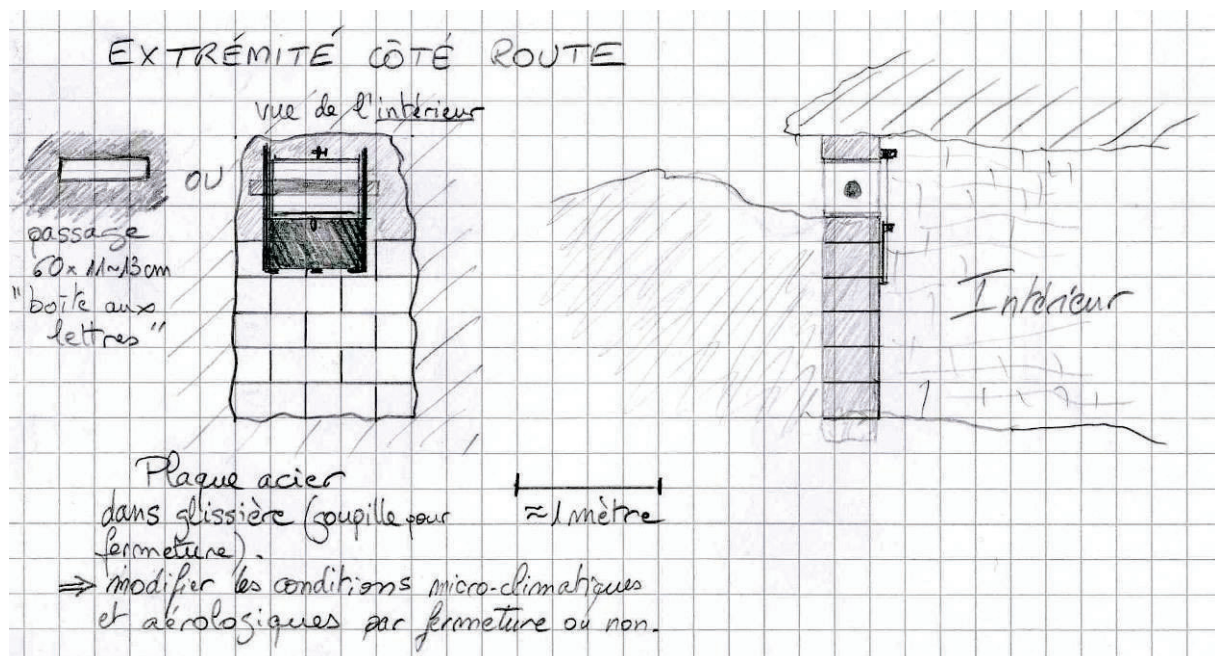
Schéma de l'aménagement pour l'orifice sous la route, de la mine n°16.

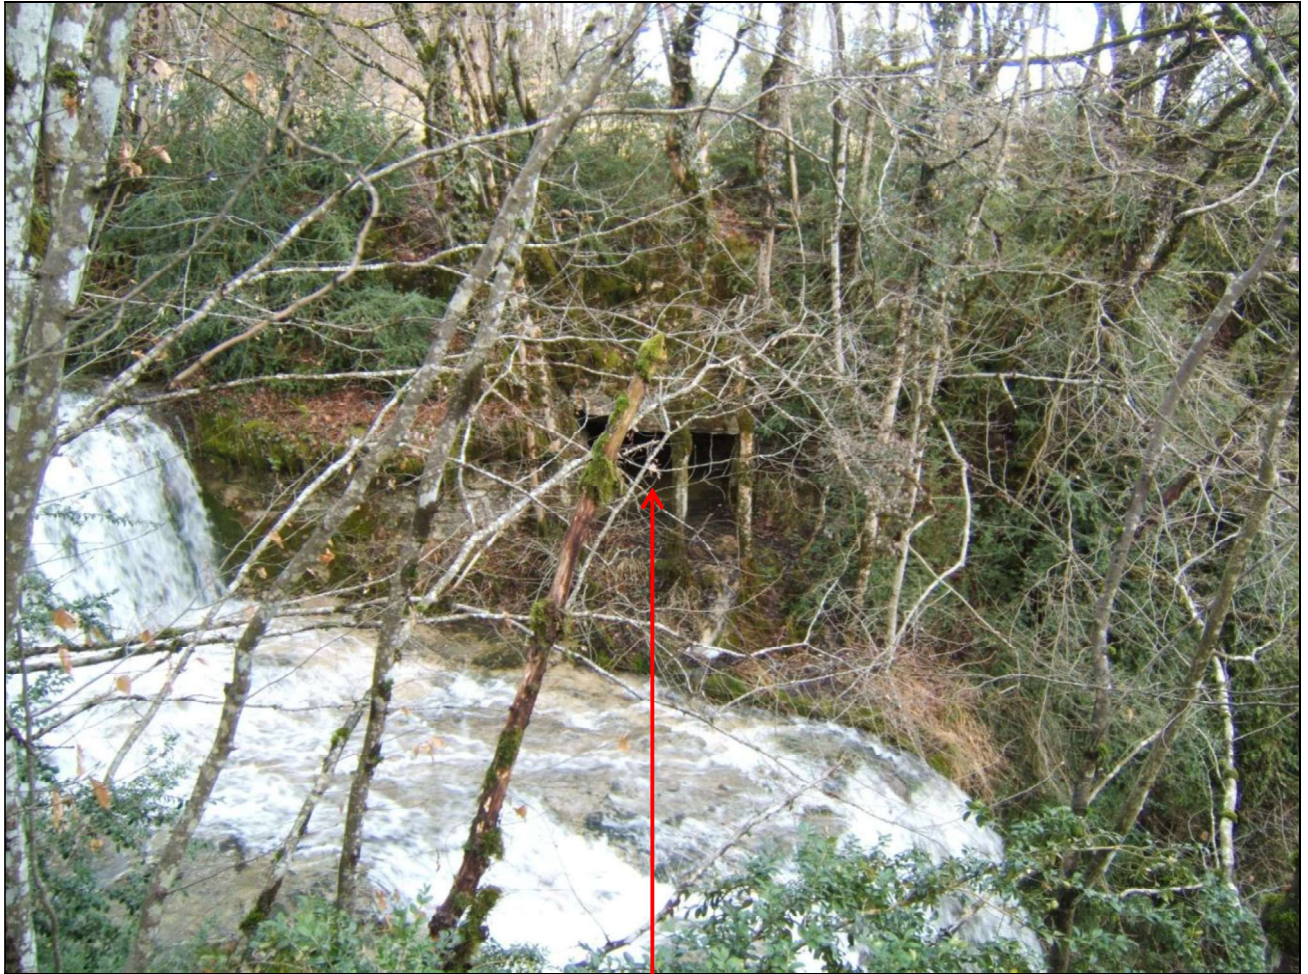
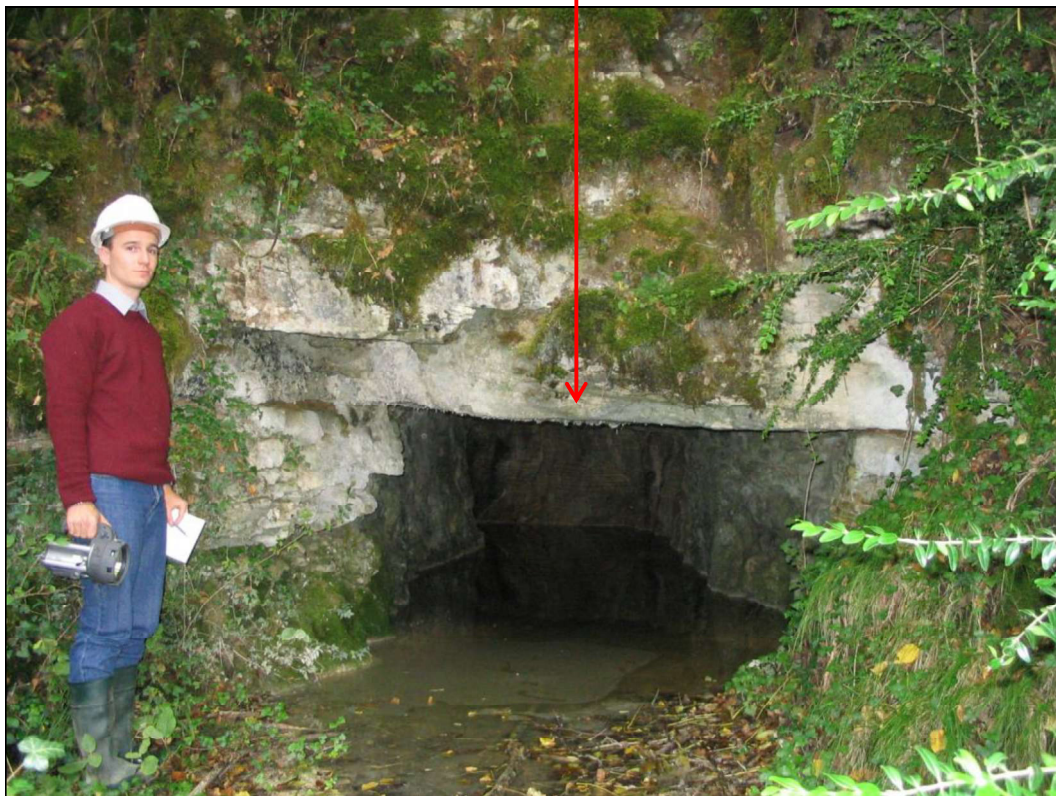
Aléas avant travaux concernant la cavité			
Mouvement de terrain			
Tassements :	Aucun	Mouvement de pente de matériaux meubles :	Aucun
Effondrement localisé :	Moyen	Effondrement généralisé:	Aucun
Perturbations hydrologique et hydrogéologique :			
Modification du régime des émergences :	Moyen	Inondation brutale :	Faible
Projet de mise en sécurité de l'ouvrage			
Travaux de mise en sécurité envisagé :	Mise en place à l'automne ou en hiver , d'un confortement de la route par pilier ou remblaiement et d'un barreaudage permettant l'accès aux animaux (voir fiche d'aménagement ci-jointe, issue du rapport Data Naturalia de juin 2012)		
Accord des propriétaires concernant les travaux de mise en sécurité :	Obtenu de la part de Mme ROLLET Paulette		
Aléas après travaux concernant la cavité			
Mouvement de terrain			
Tassements :	Aucun	Mouvement de pente de matériaux meubles :	Aucun
Effondrement localisé :	Moyen	Effondrement généralisé:	Aucun

Perturbations hydrologique et hydrogéologique :			
Modification du régime des émergences :	Moyen	Inondation brutale :	Faible
Remarques

Orifice 17 – site 4 (LADES). Photo du 6 février 2006

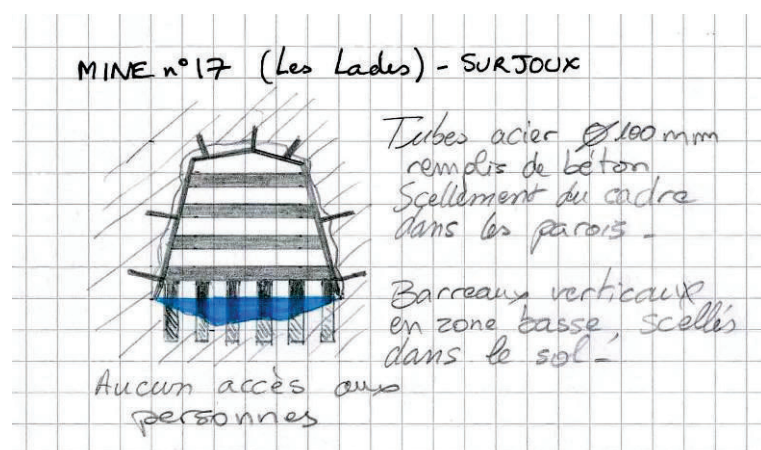
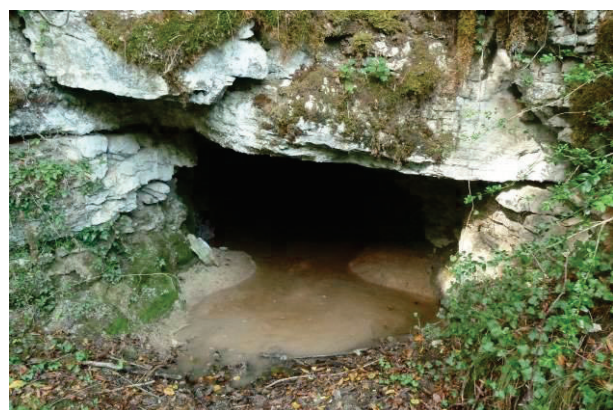
Entrée de la mine n°17.

Schéma de l'aménagement pour la mine n°17.

<p><i>Pose d'un enregistreur le 21/09/11 dans la mine n°17.</i></p>
<p>Description de l'aménagement : Un cadre au plus près des parois comprend les barreaux horizontaux soudés dessus. Dans la partie basse, des barres verticales scellées dans le sol (après vidange temporaire de l'eau en zone d'entrée) permettent l'écoulement d'eau. Ici, aucun accès aux personnes n'est prévu.</p>	<p>Caractéristiques et matériaux :</p> <ul style="list-style-type: none"> - Tubes métalliques de 100 mm remplis de béton - Espaces inter-barreaux de 13 cm. - Scellement définitif, sans système d'ouverture pour des personnes

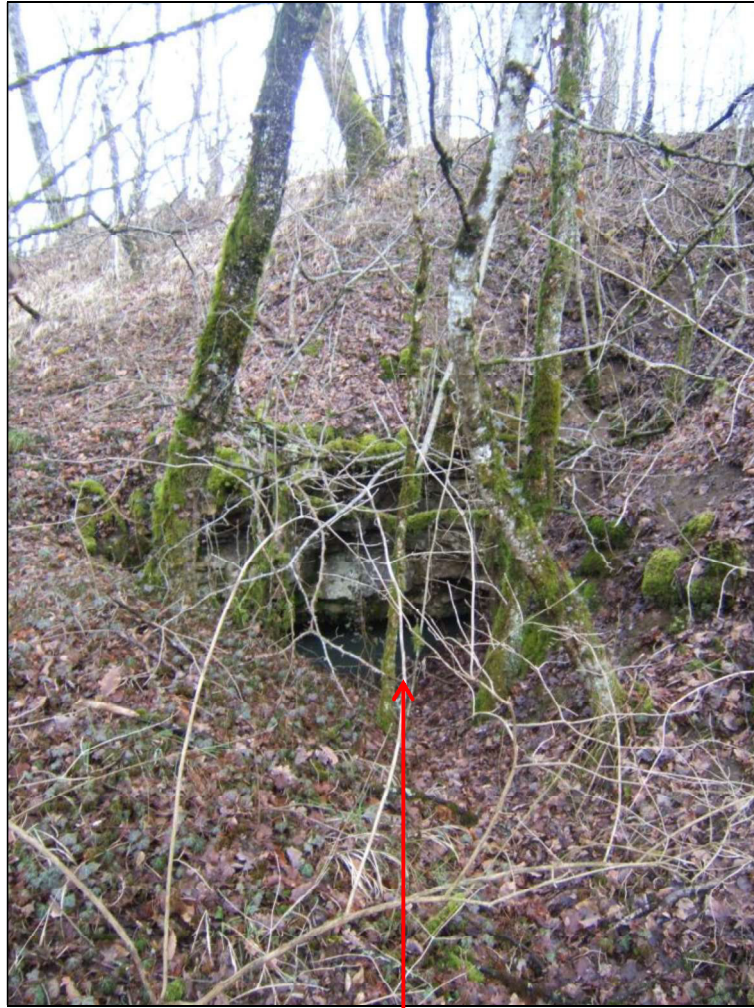
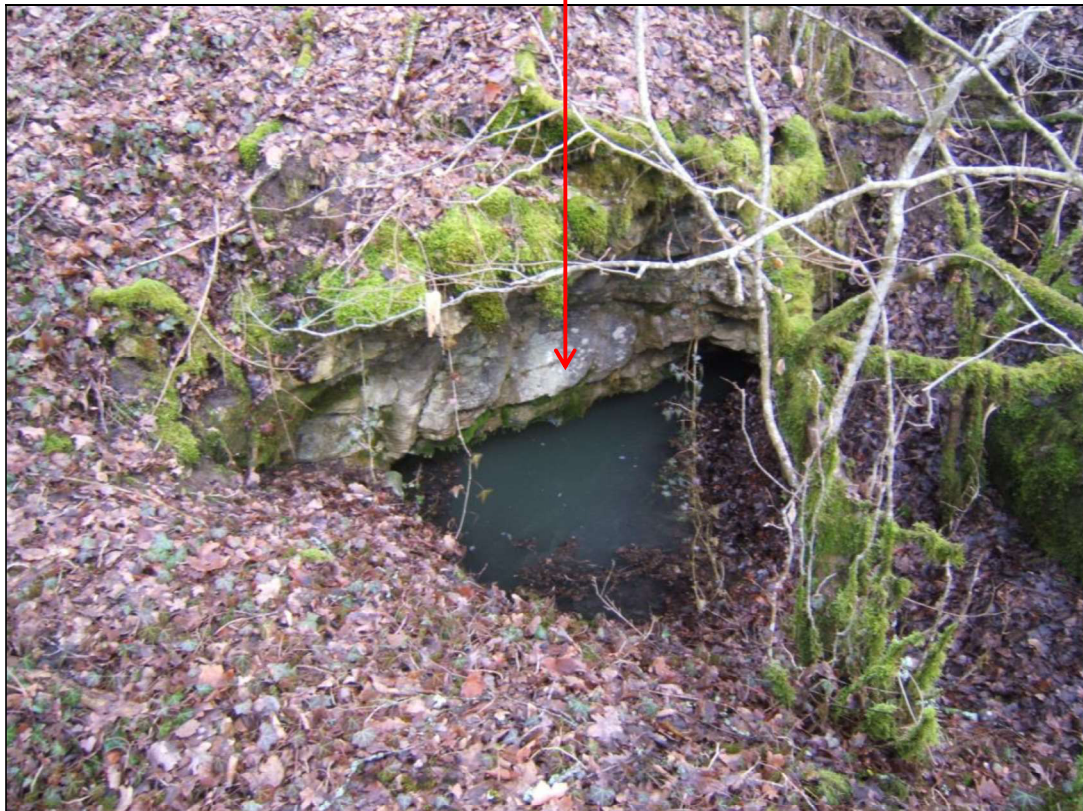
Mouvement de terrain			
Tassements :	Aucun	Mouvement de pente de matériaux meubles :	Aucun
Effondrement localisé :	Moyen	Effondrement généralisé :	Aucun
Perturbations hydrologique et hydrogéologique :			
Modification du régime des émergences :	Faible	Inondation brutale :	Faible
Projet de mise en sécurité de l'ouvrage			
Travaux de mise en sécurité envisagé :	Mise en place d'un mur bétonné avec barreaudage		
Accord des propriétaires concernant les travaux de mise en sécurité :	En cours d'obtention au 22/07/13		
Aléas après travaux concernant la cavité			
Mouvement de terrain			
Tassements :	Aucun	Mouvement de pente de matériaux meubles :	Aucun
Effondrement localisé :	Moyen	Effondrement généralisé :	Aucun
Perturbations hydrologique et hydrogéologique :			
Modification du régime des émergences :	Faible	Inondation brutale :	Faible
Remarques			
Entièrement ennoyé, non reconnu

Orifice 18 – site 4 (Lades). Photo du 20 février 2006

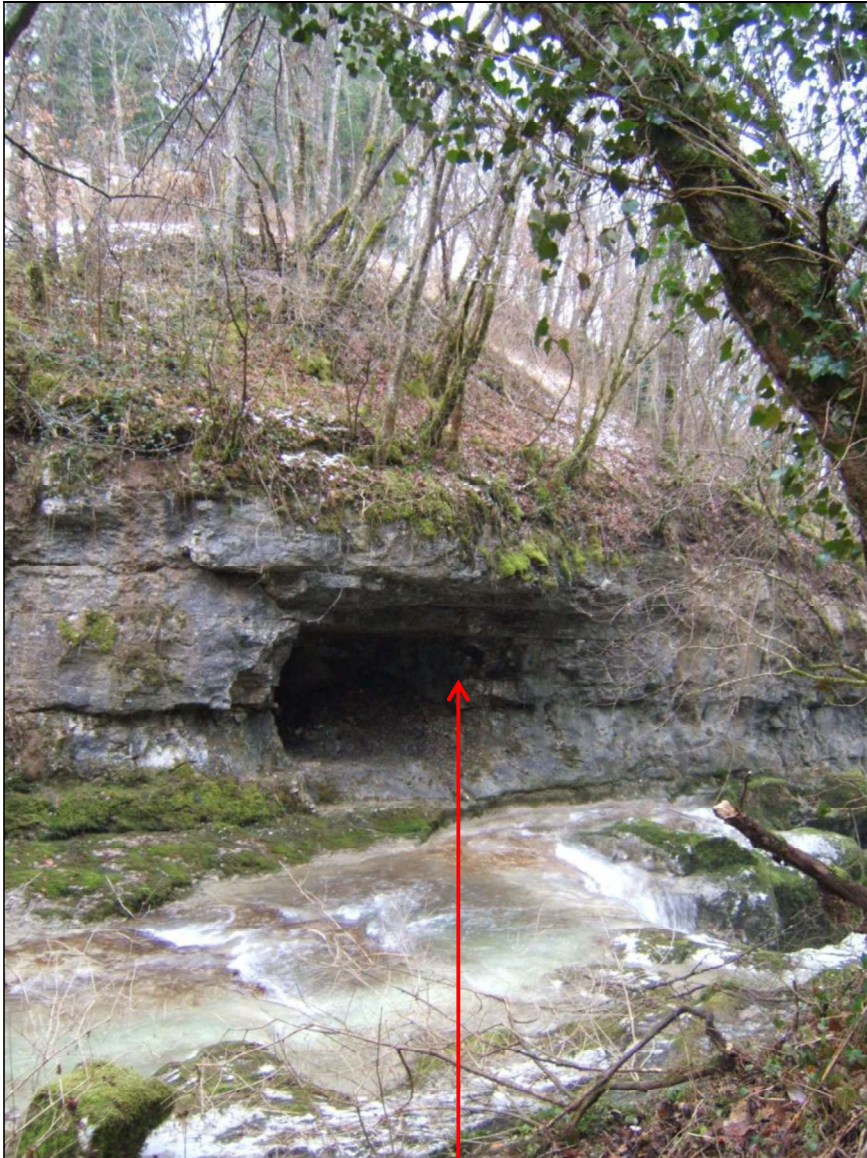
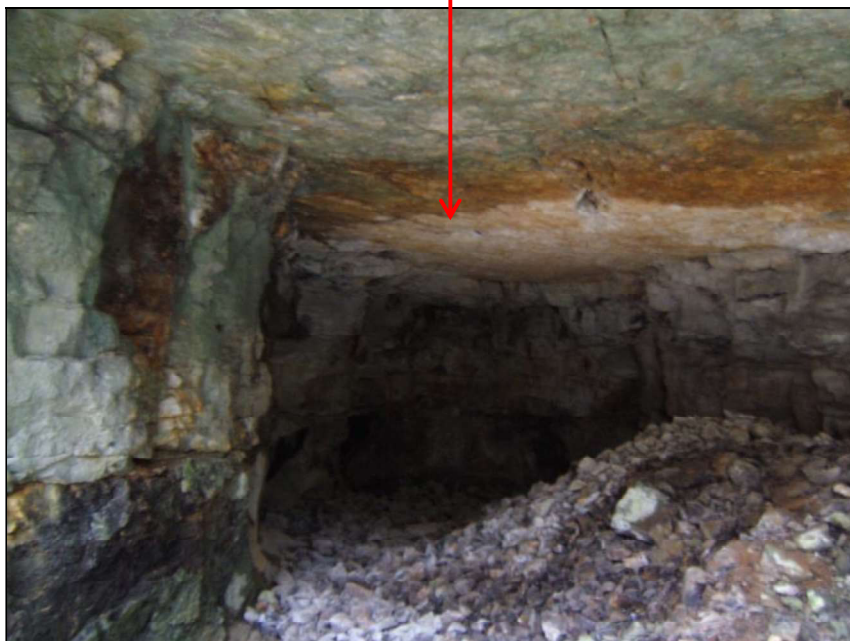
Effondrement localisé :	Faible	Effondrement généralisé:	Aucun
Perturbations hydrologique et hydrogéologique :			
Modification du régime des émergences :	Faible	Inondation brutale :	Aucun
Projet de mise en sécurité de l'ouvrage			
Travaux de mise en sécurité envisagé :	Mise en place d'un mur en pierre avec drain		
Accord des propriétaires concernant les travaux de mise en sécurité :	Obtenu de la part de Mr FAVRE Christian		
Aléas après travaux concernant la cavité			
Mouvement de terrain			
Tassements :	Aucun	Mouvement de pente de matériaux meubles :	Aucun
Effondrement localisé :	Faible	Effondrement généralisé:	Aucun
Perturbations hydrologique et hydrogéologique :			
Modification du régime des émergences :	Faible	Inondation brutale :	Aucun
Remarques

Orifice 19 – site 5 (Vézéronce). Photo du 20 février 2006
