**SITE N°4
LES LADES**

<p>Chanay - Ain Mine de bitume de Pyrimont Supérieure</p>

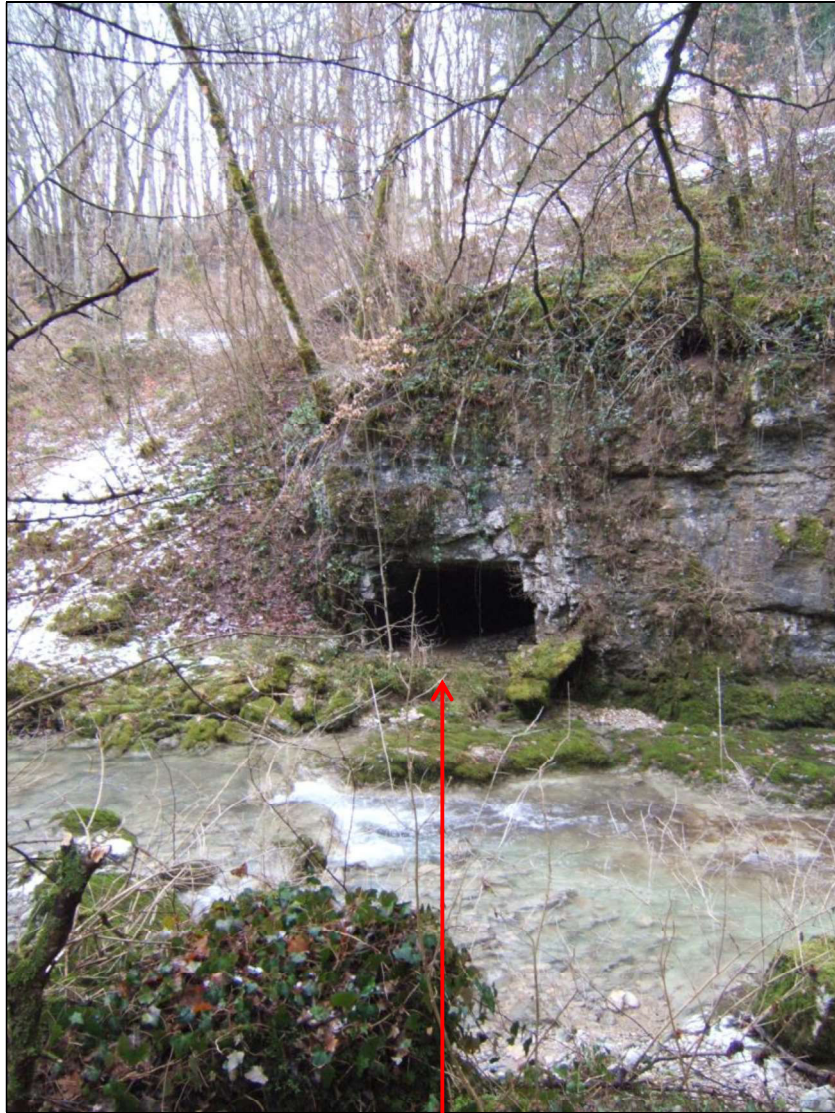
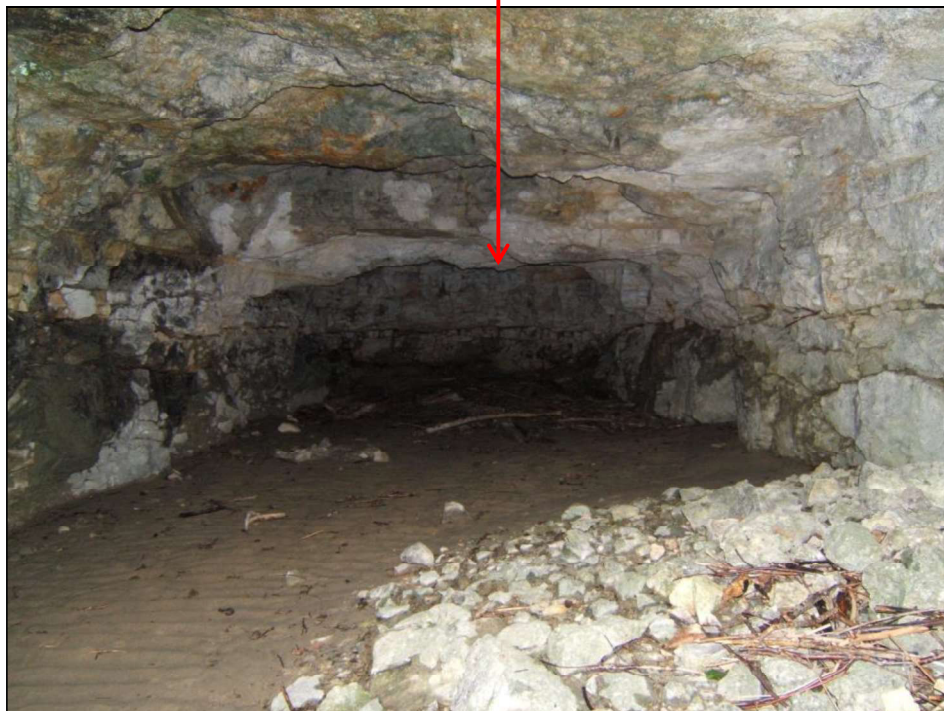
Tassements :	Aucun	Mouvement de pente de matériaux meubles :	Aucun
Effondrement localisé :	Faible	Effondrement généralisé:	Aucun
Perturbations hydrologique et hydrogéologique :			
Modification du régime des émergences :	Faible	Inondation brutale :	Aucun
Projet de mise en sécurité de l'ouvrage			
Travaux de mise en sécurité envisagé :	Mise en place d'un mur en pierre avec drain		
Accord des propriétaires concernant les travaux de mise en sécurité :	Obtenu de la part de PONCET René. PONCET André et CRETERROT Cécile non retrouvés		
Aléas après travaux concernant la cavité			
Mouvement de terrain			
Tassements :	Aucun	Mouvement de pente de matériaux meubles :	Aucun
Effondrement localisé :	Faible	Effondrement généralisé:	Aucun
Perturbations hydrologique et hydrogéologique :			
Modification du régime des émergences :	Faible	Inondation brutale :	Aucun
Remarques

Orifice 20 – site 5 (Vézéronce). Photo du 20 février 2006

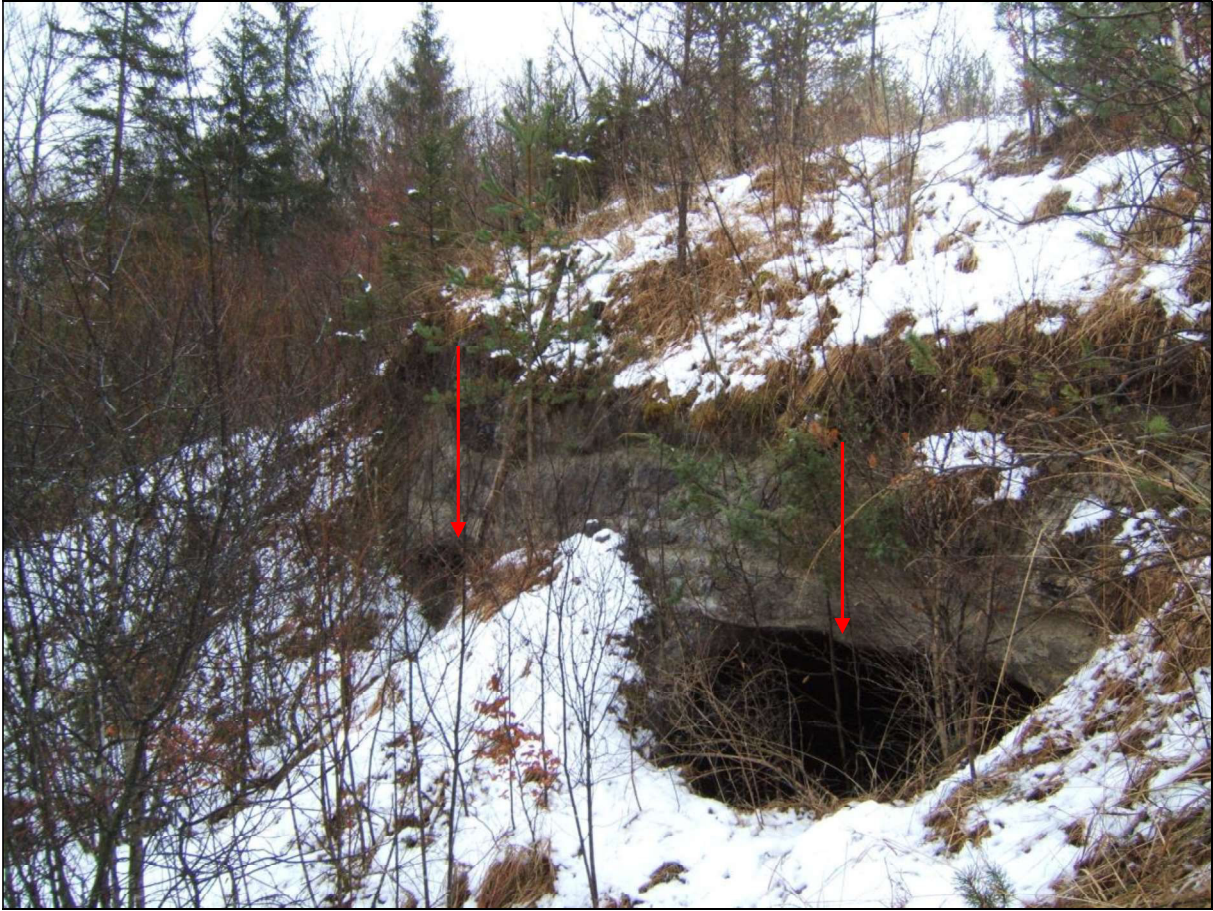
Aléas avant travaux concernant la cavité			
Mouvement de terrain			
Tassements :	Aucun	Mouvement de pente de matériaux meubles :	Aucun
Effondrement localisé :	Faible	Effondrement généralisé :	Aucun
Perturbations hydrologique et hydrogéologique :			
Modification du régime des émergences :	Faible	Inondation brutale :	Faible
Projet de mise en sécurité de l'ouvrage			
Travaux de mise en sécurité envisagé :	Mise en place, d'un mur et d'un barreaudage permettant l'accès aux animaux et aux humains (voir fiche d'aménagement ci-jointe, issue du rapport Data Naturalia de juin 2012)		
Accord des propriétaires concernant les travaux de mise en sécurité :	Obtenu de la part de PONCET René. PONCET André et CRETERROT Cécile non retrouvés		
Aléas après travaux concernant la cavité			
Mouvement de terrain			
Tassements :	Aucun	Mouvement de pente de matériaux meubles :	Aucun
Effondrement localisé :	Faible	Effondrement généralisé :	Aucun

Perturbations hydrologique et hydrogéologique :			
Modification du régime des émergences :	Faible	Inondation brutale :	Faible
Remarques

Orifice 21 et 22 – site 5 (Vézéronce). Photo du 20 février 2006

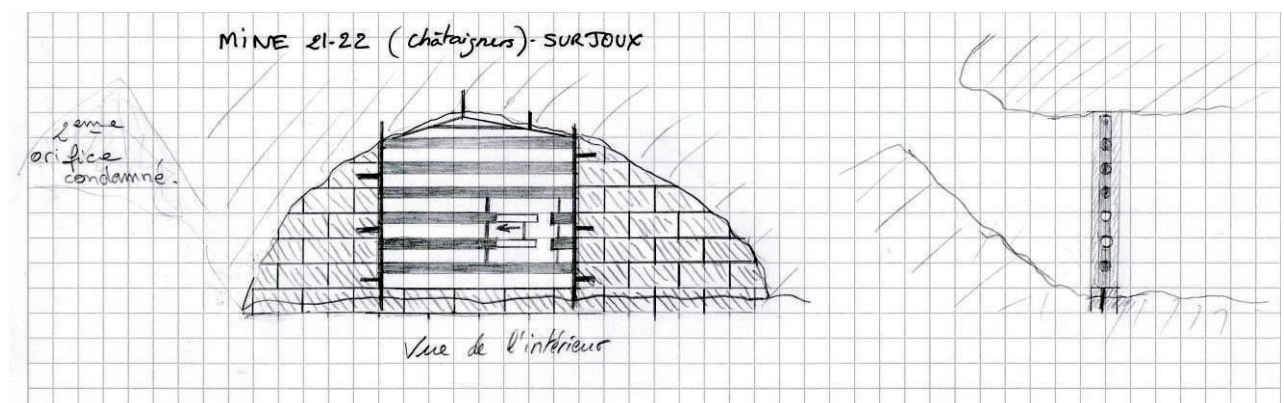
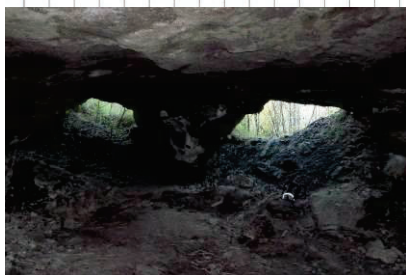
Schéma de l'aménagement pour la mine n°21/22. L'orifice de gauche sur la photo peut être condamné et l'aménagement réalisé sur le plus grand orifice.

<p>Couches sableuse et bitumineuses dans la galerie</p>
Description de l'aménagement : Note : l'accès au site est difficile et pentu, probablement méconnu car invisible à moins de « tomber » dessus. Dans le cas où un aménagement peut être réalisé, il convient donc de monter un mur en moellon de part et d'autre de la grille horizontale composée de tubes en acier de 100mm de diamètre. Deux barreaux coulissants permettent l'accès aux personnes habilitées.	Caractéristiques et matériaux : <ul style="list-style-type: none"> - Tubes métalliques de 100 mm remplis de béton - Espaces inter-barreaux de 13 à 15 cm au maximum. - 2 barreaux coulissants ou portillon (cf. mine 7) - Murs en moellons, apport possible de matériaux (terre, blocs) du côté extérieur pour épaissir et éviter tout vandalisme.

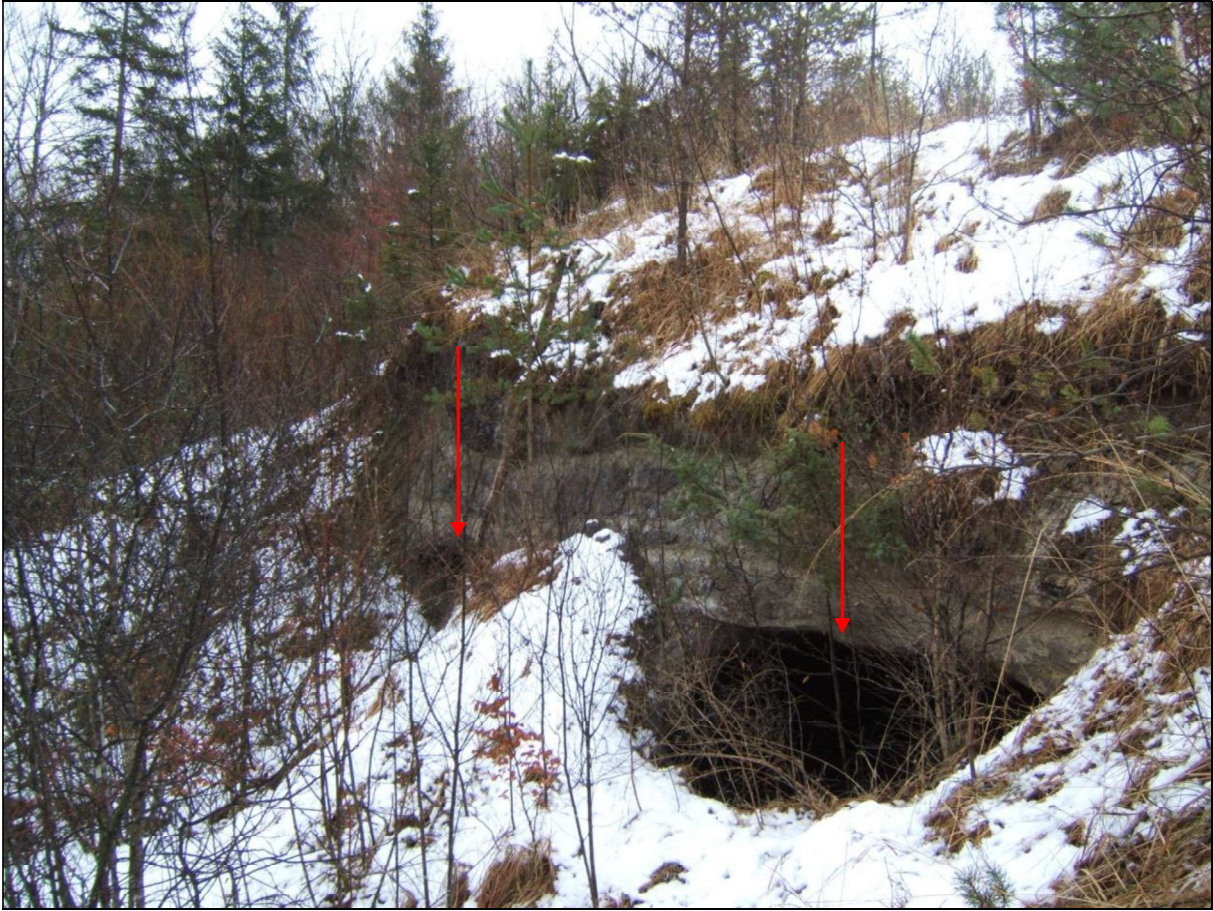
Aléas avant travaux concernant la cavité			
Mouvement de terrain			
Tassements :	Aucun	Mouvement de pente de matériaux meubles :	Aucun
Effondrement localisé :	Faible	Effondrement généralisé:	Aucun
Perturbations hydrologique et hydrogéologique :			
Modification du régime des émergences :	Faible	Inondation brutale :	Faible
Projet de mise en sécurité de l'ouvrage			
Travaux de mise en sécurité envisagé :	Mise en place, d'un mur et d'un barreaudage permettant l'accès aux animaux et aux humains (voir fiche d'aménagement ci-jointe, issue du rapport Data Naturalia de juin 2012)		
Accord des propriétaires concernant les travaux de mise en sécurité :	Obtenu de la Part de CARRY Roger		
Aléas après travaux concernant la cavité			
Mouvement de terrain			
Tassements :	Aucun	Mouvement de pente de matériaux meubles :	Aucun
Effondrement localisé :	Faible	Effondrement généralisé:	Aucun
Perturbations hydrologique et hydrogéologique :

Modification du régime des émergences :	Faible	Inondation brutale :	Faible
Remarques

Orifice 21 et 22 – site 5 (Vézéronce). Photo du 20 février 2006

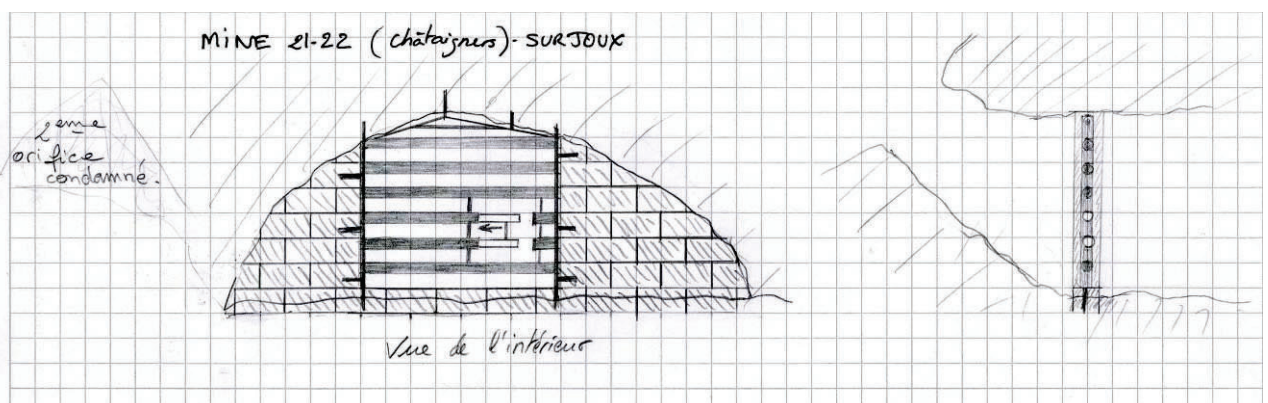
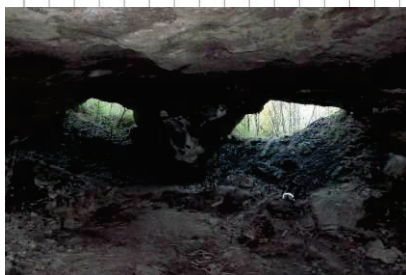
Schéma de l'aménagement pour la mine n°21/22. L'orifice de gauche sur la photo peut être condamné et l'aménagement réalisé sur le plus grand orifice.

<p>Couches sableuse et bitumineuses dans la galerie</p>
Description de l'aménagement : Note : l'accès au site est difficile et pentu, probablement méconnu car invisible à moins de « tomber » dessus. Dans le cas où un aménagement peut être réalisé, il convient donc de monter un mur en moellon de part et d'autre de la grille horizontale composée de tubes en acier de 100mm de diamètre. Deux barreaux coulissants permettent l'accès aux personnes habilitées.	Caractéristiques et matériaux : <ul style="list-style-type: none"> - Tubes métalliques de 100 mm remplis de béton - Espaces inter-barreaux de 13 à 15 cm au maximum. - 2 barreaux coulissants ou portillon (cf. mine 7) - Murs en moellons, apport possible de matériaux (terre, blocs) du côté extérieur pour épaissir et éviter tout vandalisme.

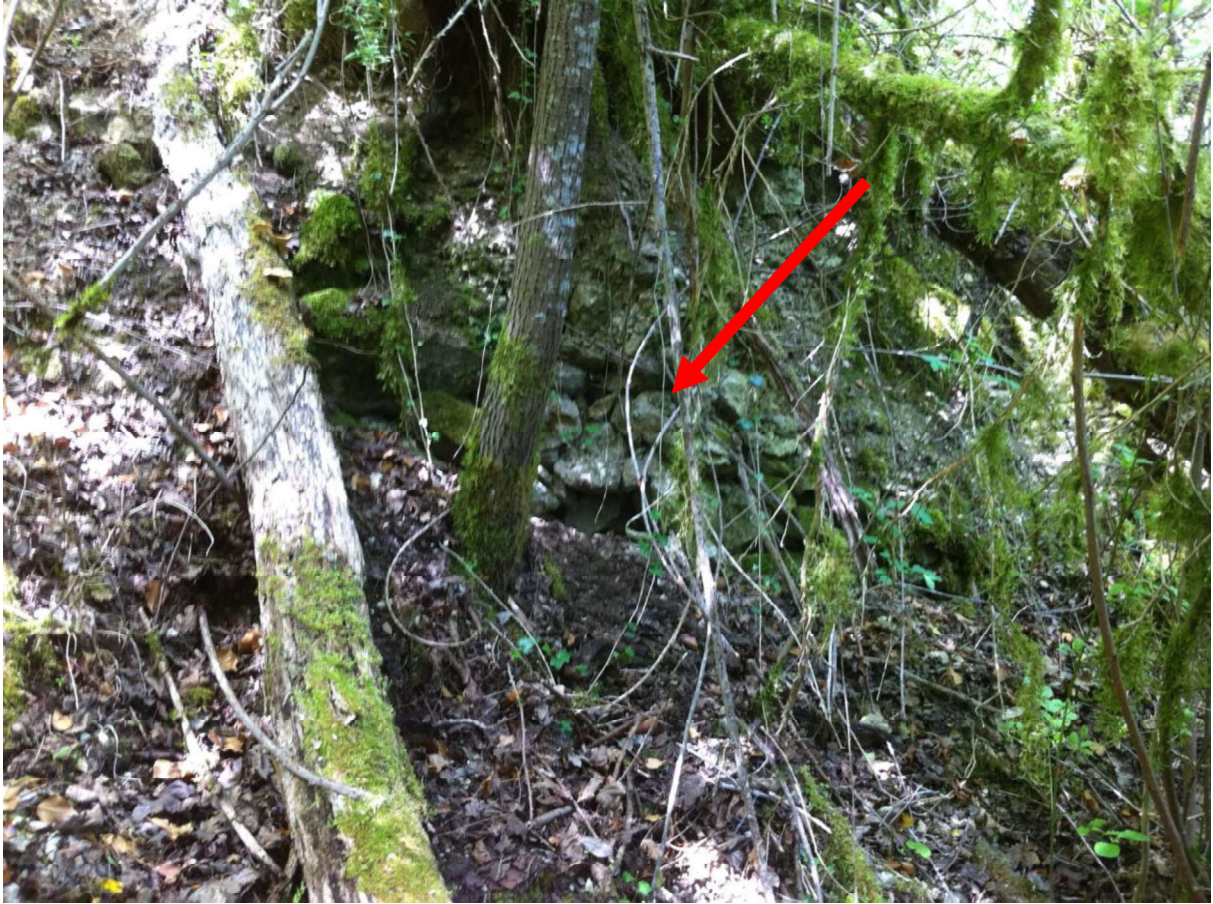
Mouvement de terrain			
Tassements :	Aucun	Mouvement de pente de matériaux meubles :	Aucun
Effondrement localisé :	Faible	Effondrement généralisé :	Aucun
Perturbations hydrologique et hydrogéologique :			
Modification du régime des émergences :	Faible	Inondation brutale :	Aucun
Projet de mise en sécurité de l'ouvrage			
Travaux de mise en sécurité envisagés :	Néant (orifice déjà condamné)		
Accord des propriétaires concernant les travaux de mise en sécurité :	Pas de travaux de mise en sécurité		
Aléas après travaux concernant la cavité			
Mouvement de terrain			
Tassements :	Aucun	Mouvement de pente de matériaux meubles :	Aucun
Effondrement localisé :	Faible	Effondrement généralisé :	Aucun
Perturbations hydrologique et hydrogéologique :			
Modification du régime des émergences :	Faible	Inondation brutale :	Aucun
Remarques

Orifice n°24 (obturé). Photo du 24 avril 2014.

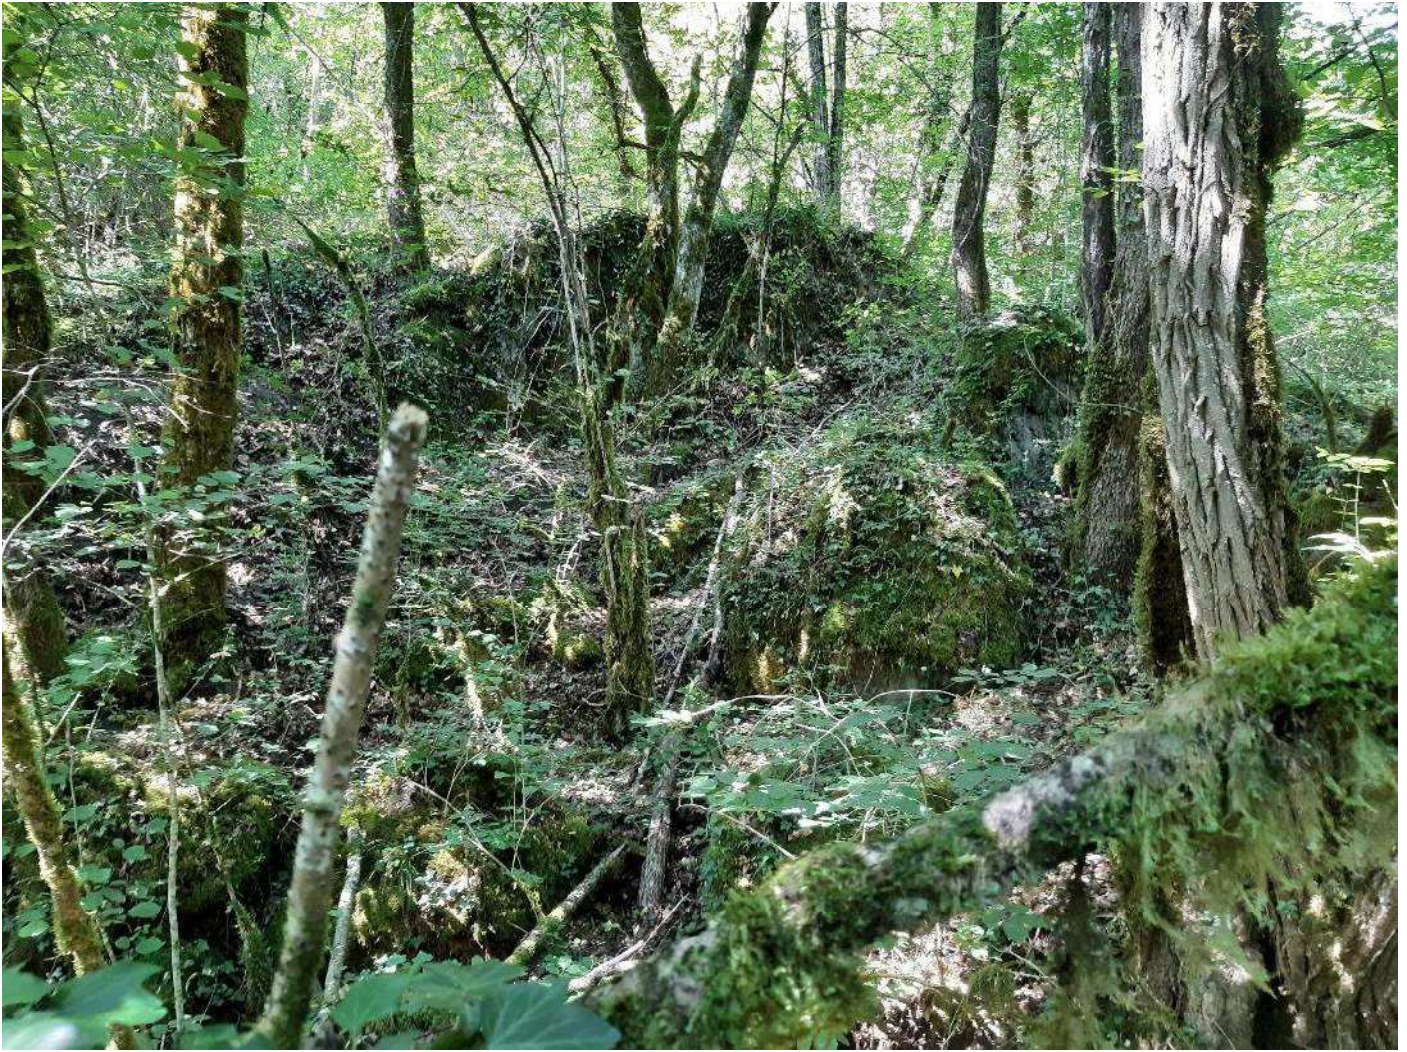
Orifice 25 - Galerie du Paradis – Photos du 02/09/2021

Effondrement localisé :	Faible	Effondrement généralisé:	Aucun
Perturbations hydrologique et hydrogéologique :			
Modification du régime des émergences :	Faible	Inondation brutale :	Aucun
Projet de mise en sécurité de l'ouvrage			
Travaux de mise en sécurité envisagé :	Néant (orifice déjà condamné)		
Accord des propriétaires concernant les travaux de mise en sécurité :	Pas de travaux de mise en sécurité		
Aléas après travaux concernant la cavité			
Mouvement de terrain			
Tassements :	Aucun	Mouvement de pente de matériaux meubles :	Aucun
Effondrement localisé :	Faible	Effondrement généralisé:	Aucun
Perturbations hydrologique et hydrogéologique :			
Modification du régime des émergences :	Faible	Inondation brutale :	Aucun
Remarques
