TRMC (EUROVIA)

**DOSSIER D'ARRET DEFINITIF DES TRAVAUX MINIERS**  
CONCESSION DE SEYSSEL (01)

**PIECE N°6**

Récapitulatif des installations de surface

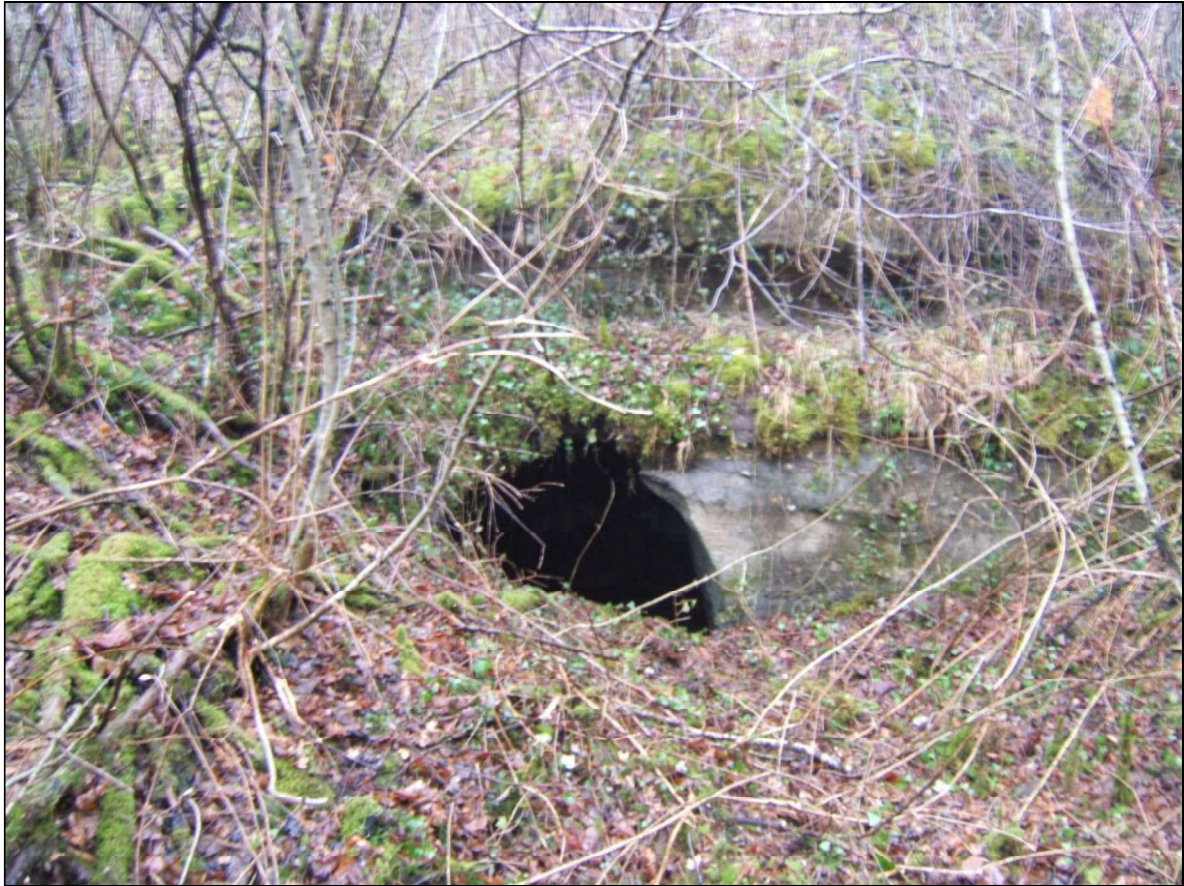
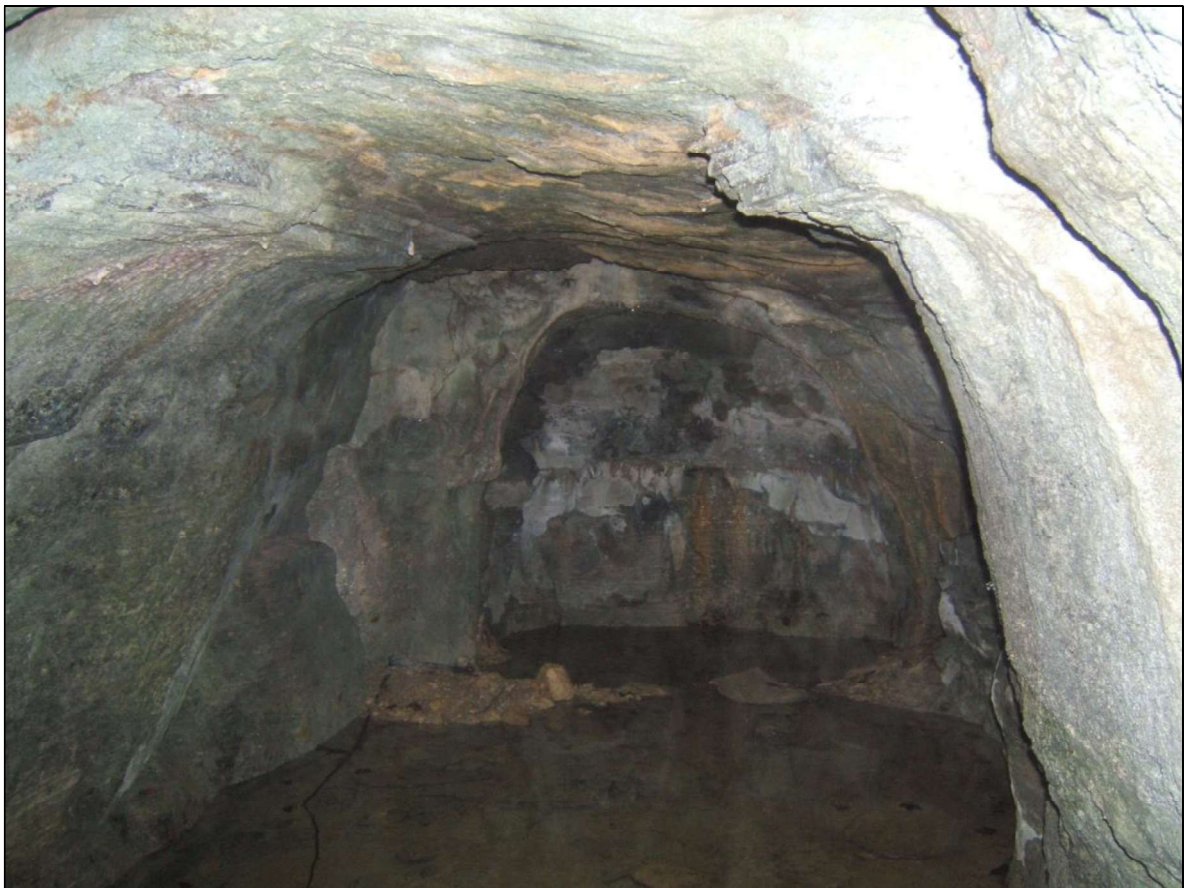
ORIFICE 1 – site 1. Photo du 20 février 2006

<b>Nom de l'orifice : Orifice 1</b>			
<b>Situation géographique</b>			
Commune :	Chanay	Références cadastrales :	AD211
Secteur :	Pyrimont	Coordonnées Lambert 93 :	X : 917103,3      Y : 6549426
<b>Description de l'orifice avant travaux de mise en sécurité</b>			
Méthode d'exploitation :	Galerie	Usage en exploitation :	Reconnaissance
Date de creusement :	Avant 1900	Taux de défrètement :	100%
Etat actuel :	Ouvert – Entrée avec présence d'éboulements		
Cote du toit jour (mNGF) :	281	Cote du toit fond (mNGF) :	281
Cote de la sole jour (mNGF) :	280	Cote de la sole fond (mNGF) :	280
Hauteur maximale de la cavité (m) :	1,27	Largeur de la cavité (m) :	1,5
Cote du toit des terrains de recouvrement (mNGF) :	282 - 284	Hauteur des terrains de recouvrement (m) :	1
Section d'ouverture (hauteur x largeur) de la galerie (m) :	1 x 1	Présence de Chiroptère :	-
<b>Aléas avant travaux concernant la cavité</b>			
<b>Mouvement de terrain</b>

Tassements :	Aucun	Mouvement de pente de matériaux meubles :	Aucun
Effondrement localisé :	Faible	Effondrement généralisé :	Aucun
<b>Perturbations hydrologique et hydrogéologique :</b>			
Modification du régime des émergences :	Faible	Inondation brutale :	Aucun
<b>Projet de mise en sécurité de l'ouvrage</b>			
Travaux de mise en sécurité envisagés :	Mise en place d'un mur de pierre		
Accord des propriétaires concernant les travaux de mise en sécurité :	En cours d'obtention au 17/07/13		
<b>Aléas après travaux concernant la cavité</b>			
<b>Mouvement de terrain</b>			
Tassements :	Aucun	Mouvement de pente de matériaux meubles :	Aucun
Effondrement localisé :	Faible	Effondrement généralisé :	Aucun
<b>Perturbations hydrologique et hydrogéologique :</b>			
Modification du régime des émergences :	Faible	Inondation brutale :	Aucun
<b>Remarques</b>			
Propriétaire actuel de la parcelle : la SNCF

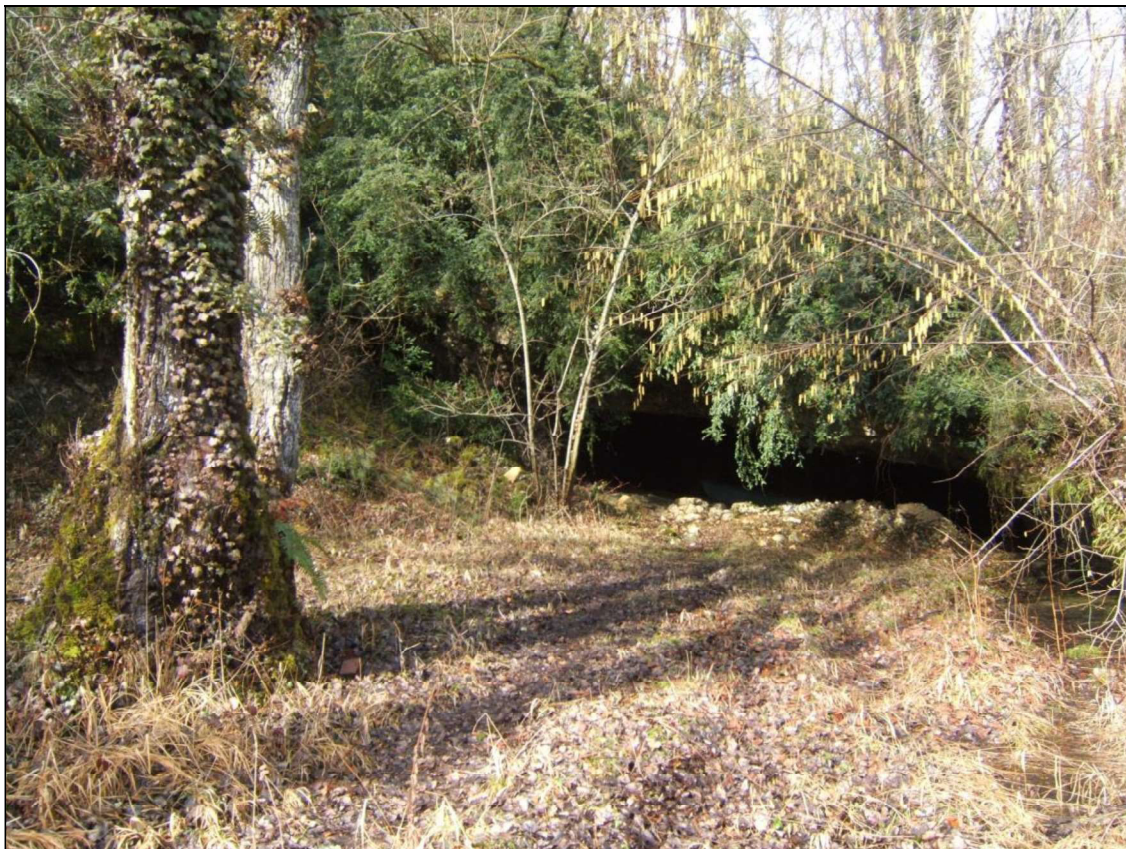
<b>Aléas avant travaux concernant la cavité</b>			
<b>Mouvement de terrain</b>			
Tassements :	Aucun	Mouvement de pente de matériaux meubles :	Aucun
Effondrement localisé :	Fort	Effondrement généralisé:	Fort
<b>Perturbations hydrologique et hydrogéologique :</b>			
Modification du régime des émergences :	Faible	Inondation brutale :	Moyen
<b>Projet de mise en sécurité de l'ouvrage</b>			
Travaux de mise en sécurité envisagé :	Mise en place d'un mur avec parement pierre et d'un barreaudage permettant l'accès aux animaux et aux personnes (voir fiche d'aménagement ci-jointe, issue du rapport Data Naturalia de juin 2012)		
Accord des propriétaires concernant les travaux de mise en sécurité :	Obtenu de la part de l'ancien propriétaire (GAZDIK Julian) + Reprise des engagements tenus par TSARINE Immobilier lors de l'acquisition (Cf. compromis de vente - Annexe 8)		
<b>Aléas après travaux concernant la cavité</b>

<b>Mouvement de terrain</b>			
Tassements :	Aucun	Mouvement de pente de matériaux meubles :	Aucun
Effondrement localisé :	Fort	Effondrement généralisé:	Fort
<b>Perturbations hydrologique et hydrogéologique :</b>			
Modification du régime des émergences :	Faible	Inondation brutale :	Moyen
<b>Remarques</b>

Orifice 2 (= Entrée de la Mine du Château) – site 2. Photo du 20 février 2006

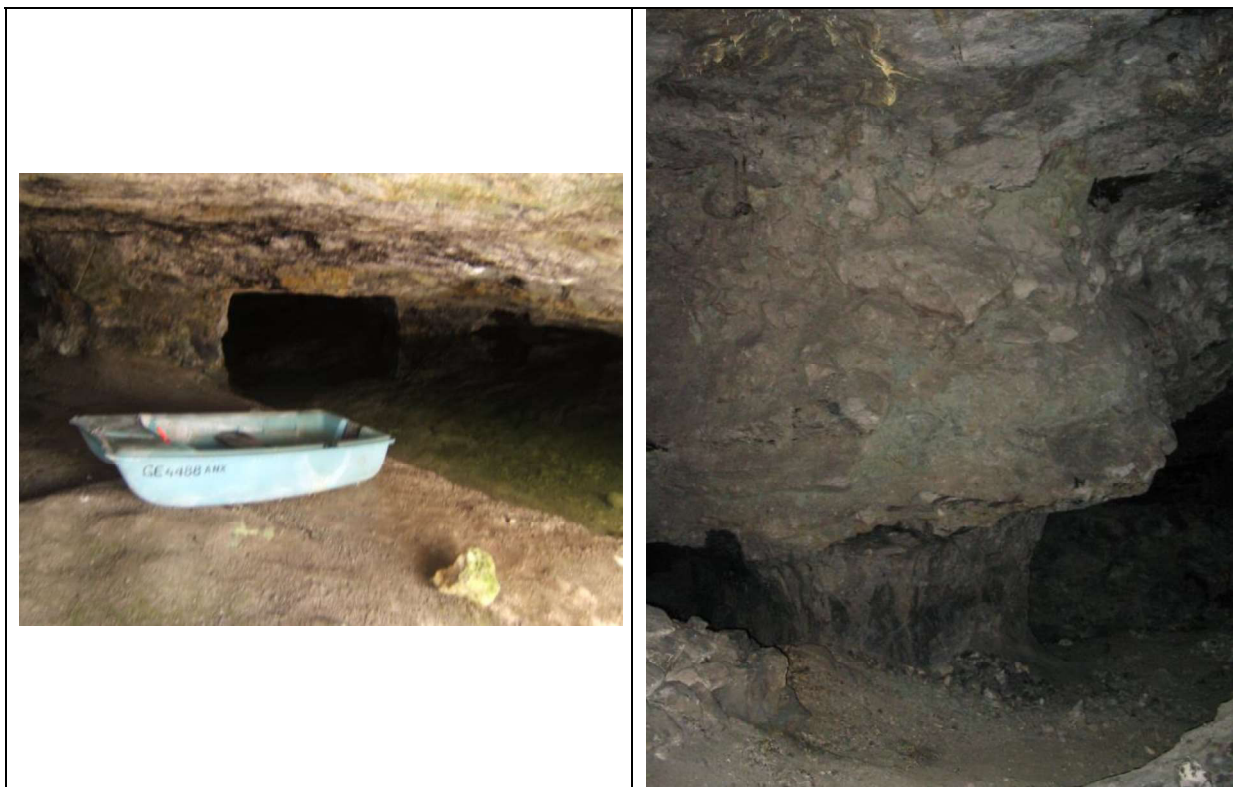
Intérieur de la Mine du Château. Photo du 20 février 2006

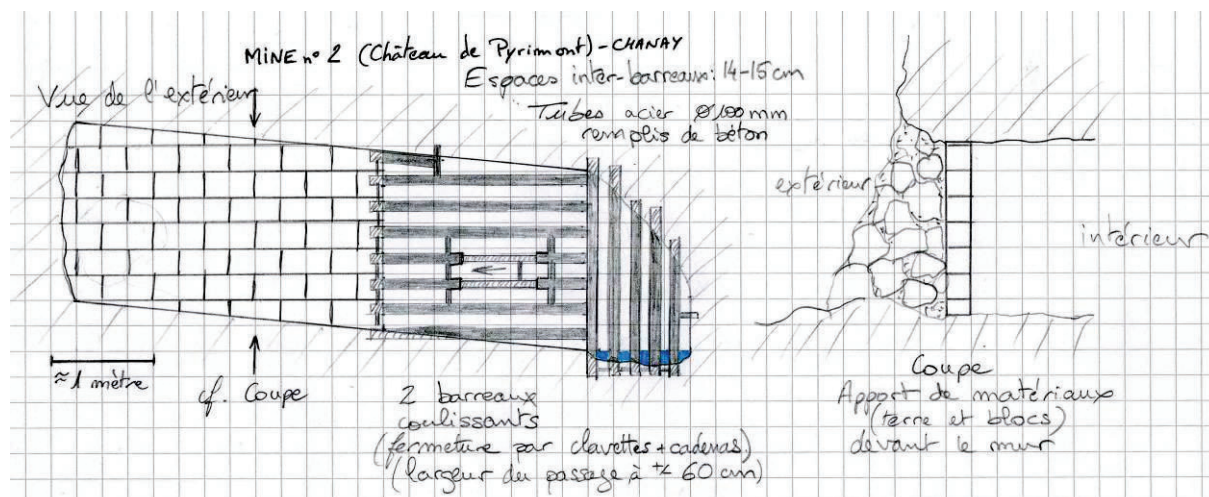
Schéma de l'aménagement pour la mine n°2 : à adapter selon les travaux prévus pour la réduction du niveau du lac.

<p>Grand rhinolophe</p>
<p><b>Description de l'aménagement :</b>                  La description précise dépendra des travaux envisagés pour réduire le volume du lac.                  Nous retiendrons la réduction de l'entrée par le montage d'un mur sur la moitié de l'entrée actuelle puis avec un apport de matériaux et de terre devant ce mur à l'extérieur. Côté lac, des barreaux verticaux (tubes en acier de 100 mm de diamètre remplis de béton) seront scellés dans le sol après carottage : cette partie de la fermeture permet un écoulement des eaux tout en garantissant l'inaccessibilité. Sur la partie restante de la fermeture, des barreaux horizontaux permettent le passage des chiroptères. Dans cette partie, 2 barreaux coulissants fermés par des clavettes et cadenas constituent le passage (environ 60x60cm) pour des personnes.                  Une attention sera portée sur l'espace libre entre le sol et le 1<sup>er</sup> barreau horizontal : cet espace est parfois difficile à maîtriser et peut faire l'objet de creusements pour franchir la fermeture. On peut, par exemple, souder des barreaux verticaux scellés dans le sol au 1<sup>er</sup> barreau horizontal.</p>	<p><b>Caractéristiques et matériaux :</b></p> <ul style="list-style-type: none"> <li>- Moellons agglomérés pour le mur</li> <li>- Rapport de blocs et terre par une pelleuse devant ce mur (côté extérieur)</li> <li>- Tubes métalliques de 100 mm remplis de béton (pour les dispositions verticales et horizontales)</li> <li>- Espaces inter-barreaux de 13 cm.</li> <li>- 2 barreaux coulissants dans la partie horizontale de la fermeture, ou portillon (cf. mine n°7)</li> <li>- Système de fermeture par clavettes et/ou cadenas.</li> </ul>

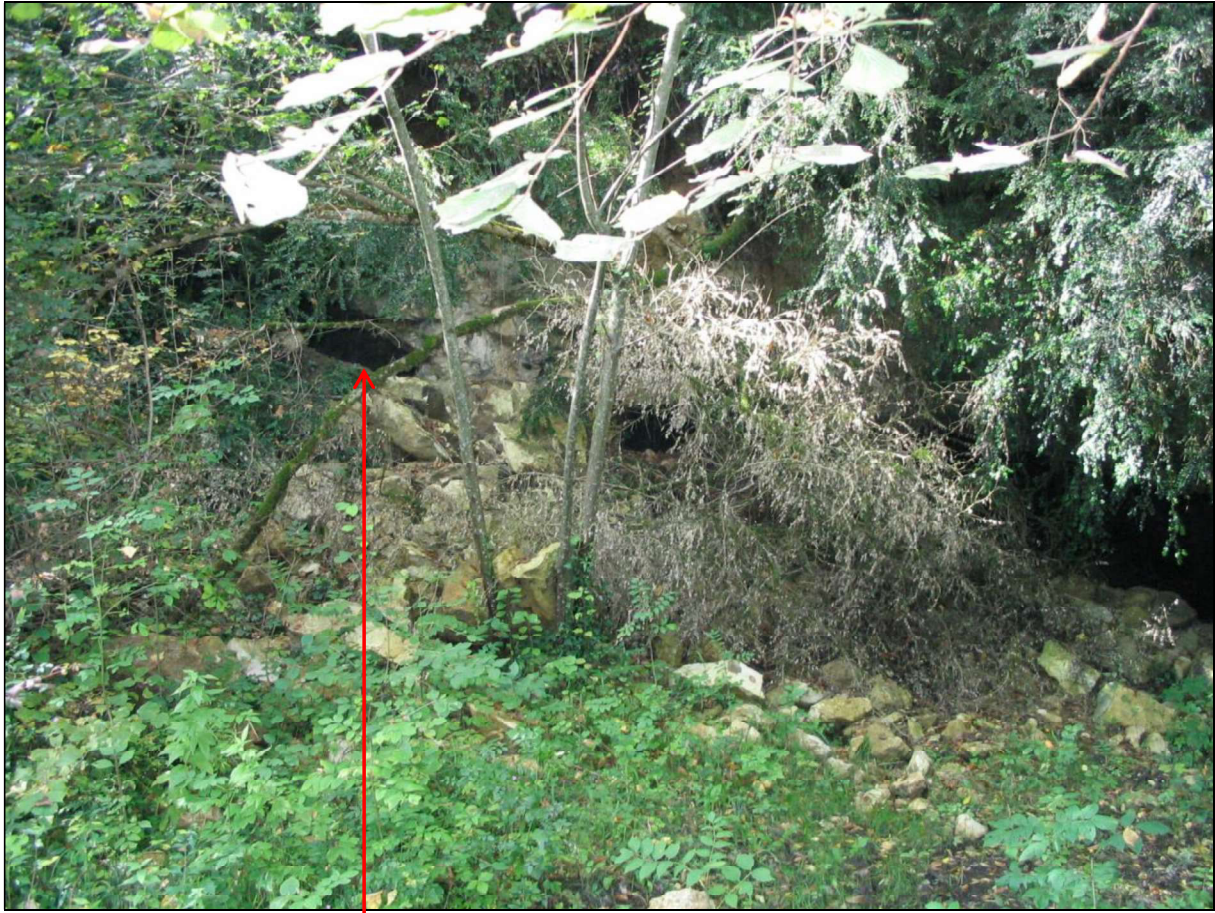
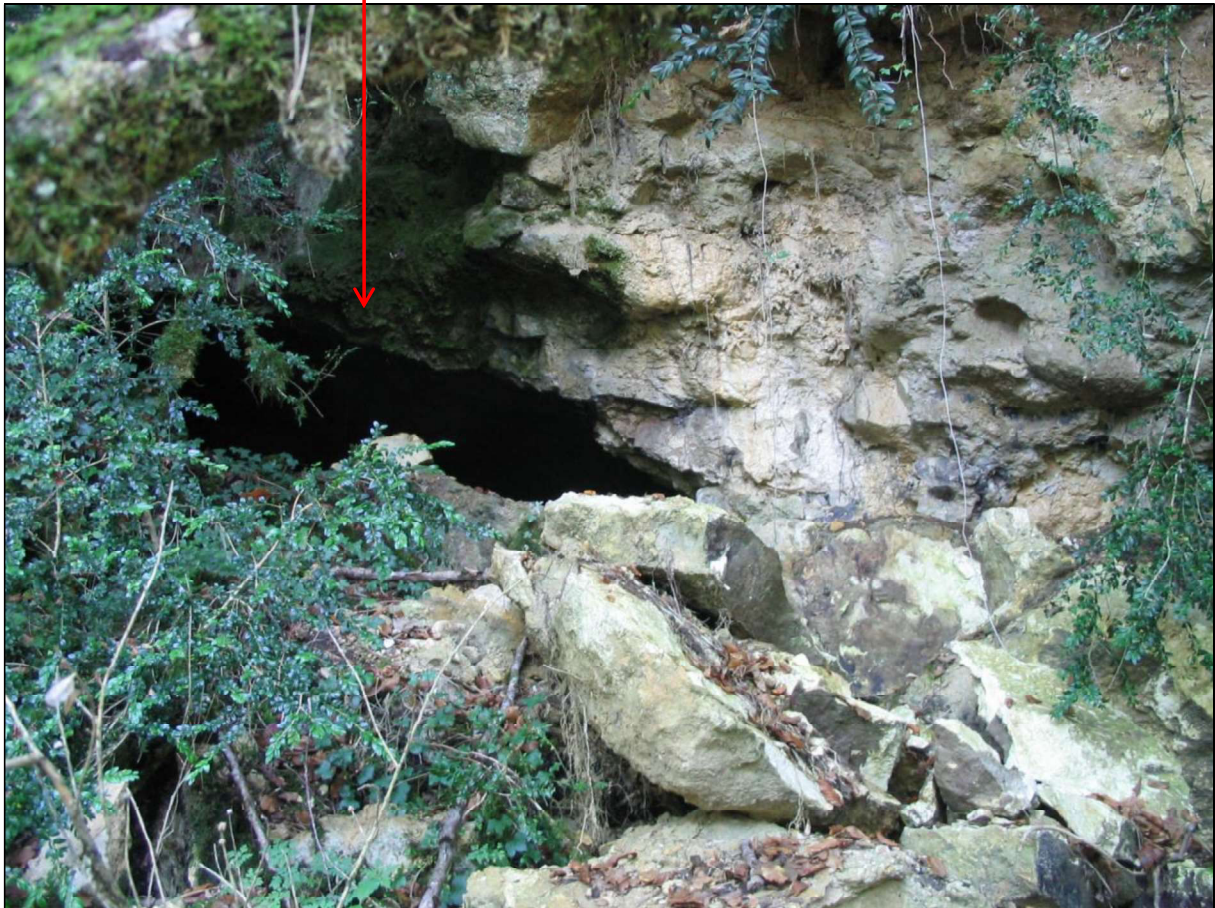
Orifice 3 – site 2 (Au Château). Photo du 20 février 2006

<b>Nom de l'orifice : Orifice 3</b>			
<b>Situation géographique</b>			
Commune :	Chanay	Références cadastrales :	AC 249
Secteur :	Au château	Coordonnées Lambert 93 :	X : 916849,17 Y: 6549734
<b>Description de l'orifice avant travaux de mise en sécurité</b>			
Méthode d'exploitation :	Galerie	Usage en exploitation :	Exploitation
Date de creusement :	Avant 1900	Taux de défrètement :	100%
Etat actuel :	Ouvert – Entrée avec présence d'éboulements		
Cote du toit jour (mNGF) :	319,68	Cote du toit fond (mNGF) :	319,68
Cote de la sole jour (mNGF) :	318,23	Cote de la sole fond (mNGF) :	317,93
Hauteur maximale de la cavité (m) :	1,45	Largeur de la cavité (m) :	3,6
Cote du toit des terrains de recouvrement (mNGF) :	321,94	Hauteur des terrains de recouvrement (m) :	0,72
Section d'ouverture (hauteur x largeur) de la galerie (m) :	2,5 x 2	Présence de Chiroptère :	-
<b>Aléas avant travaux concernant la cavité</b>

<b>Mouvement de terrain</b>			
Tassements :	Aucun	Mouvement de pente de matériaux meubles :	Aucun
Effondrement localisé :	Faible	Effondrement généralisé :	Aucun
<b>Perturbations hydrologique et hydrogéologique :</b>			
Modification du régime des émergences :	Faible	Inondation brutale :	Aucun
<b>Projet de mise en sécurité de l'ouvrage</b>			
Travaux de mise en sécurité envisagé :	Bourrage + Talutage		
Accord des propriétaires concernant les travaux de mise en sécurité :	Obtenu de la part de l'ancien propriétaire (GAZDIK Julian) + Reprise des engagements tenus par TSARINE Immobilier lors de l'acquisition (Cf. compromis de vente - Annexe 8)		
<b>Aléas après travaux concernant la cavité</b>			
<b>Mouvement de terrain</b>			
Tassements :	Aucun	Mouvement de pente de matériaux meubles :	Aucun
Effondrement localisé :	Faible	Effondrement généralisé :	Aucun
<b>Perturbations hydrologique et hydrogéologique :</b>

Modification du régime des émergences :	Faible	Inondation brutale :	Aucun
<b>Remarques</b>

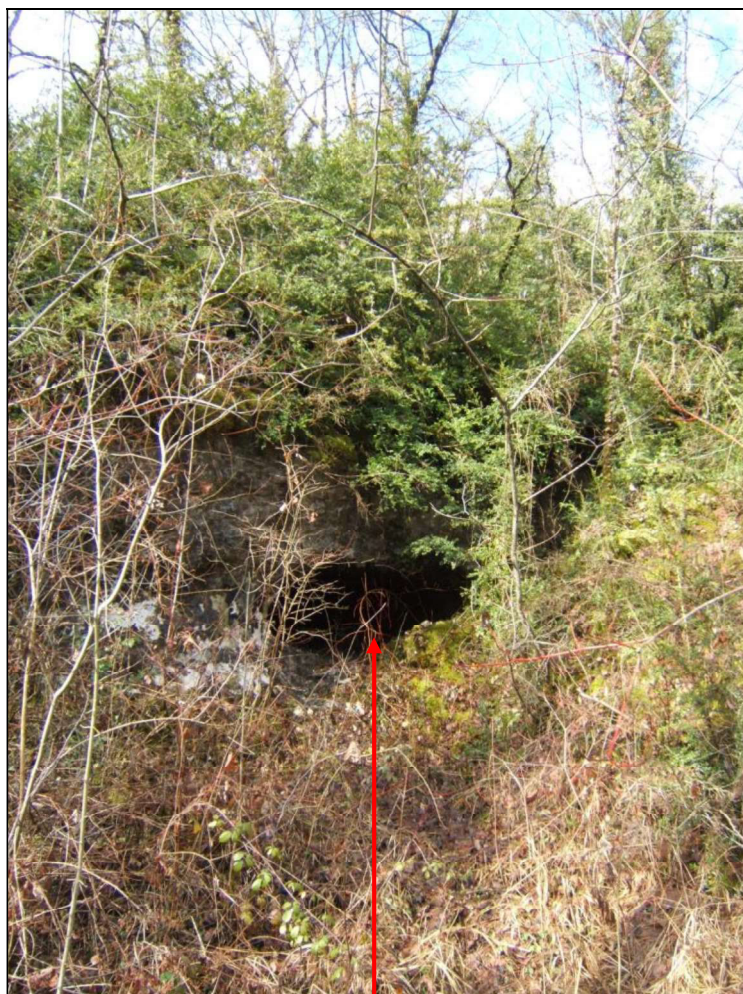
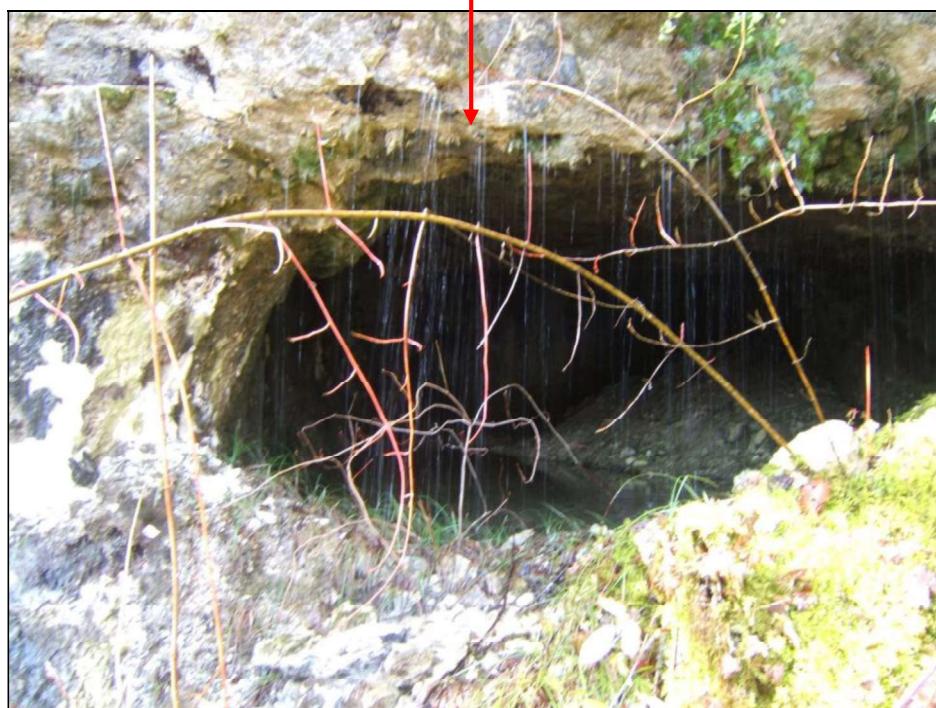
Orifice 4 – site 2 (Au Château). Photo du 20 février 2006

<b>Nom de l'orifice : Orifice 4</b>			
<b>Situation géographique</b>			
Commune :	Chanay	Références cadastrales :	AC 249
Secteur :	Au château	Coordonnées Lambert 93 :	X : 916848,02 Y: 6549717
<b>Description de l'orifice avant travaux de mise en sécurité</b>			
Méthode d'exploitation :	Galerie	Usage en exploitation :	Exploitation
Date de creusement :	Avant 1900	Taux de défrètement :	100%
Etat actuel :	Ouvert – Entrée avec présence d'éboulements		
Cote du toit jour (mNGF) :	319,17	Cote du toit fond (mNGF) :	319,17
Cote de la sole jour (mNGF) :	318	Cote de la sole fond (mNGF) :	319,14
Hauteur maximale de la cavité (m) :	0,57	Largeur de la cavité (m) :	3,2
Cote du toit des terrains de recouvrement (mNGF) :	322,39	Hauteur des terrains de recouvrement (m) :	2,68
Section d'ouverture (hauteur x largeur) de la galerie (m) :	2 x 1,5	Présence de Chiroptère :	-
<b>Aléas avant travaux concernant la cavité</b>			
<b>Mouvement de terrain</b>

Tassements :	Aucun	Mouvement de pente de matériaux meubles :	Aucun
Effondrement localisé :	Aucun	Effondrement généralisé :	Aucun
<b>Perturbations hydrologique et hydrogéologique :</b>			
Modification du régime des émergences :	Faible	Inondation brutale :	Aucun
<b>Projet de mise en sécurité de l'ouvrage</b>			
Travaux de mise en sécurité envisagé :	Bourrage + Talutage		
Accord des propriétaires concernant les travaux de mise en sécurité :	Obtenu de la part de l'ancien propriétaire (GAZDIK Julian) + Reprise des engagements tenus par TSARINE Immobilier lors de l'acquisition (Cf. compromis de vente - Annexe 8)		
<b>Aléas après travaux concernant la cavité</b>			
<b>Mouvement de terrain</b>			
Tassements :	Aucun	Mouvement de pente de matériaux meubles :	Aucun
Effondrement localisé :	Aucun	Effondrement généralisé :	Aucun
<b>Perturbations hydrologique et hydrogéologique :</b>			
Modification du régime des émergences :	Faible	Inondation brutale :	Aucun

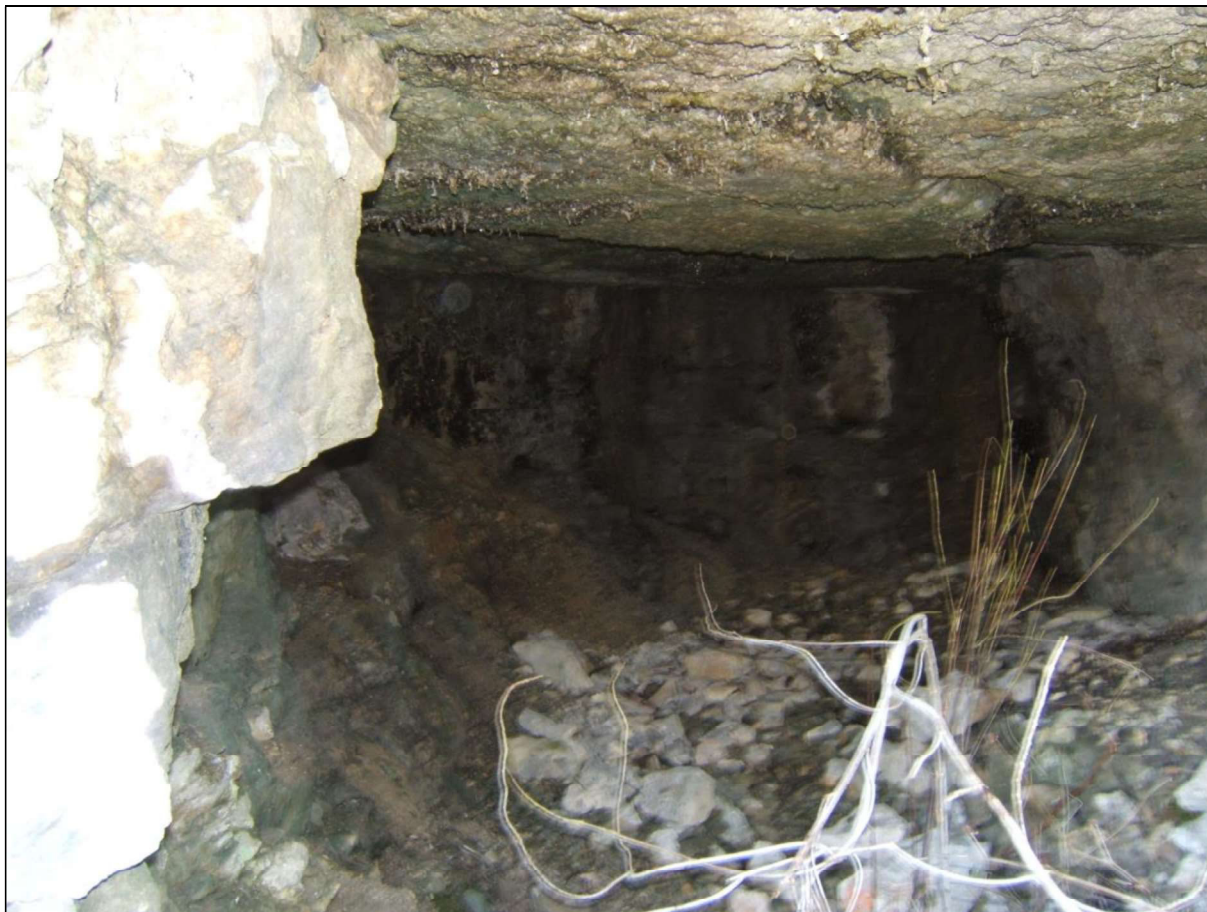
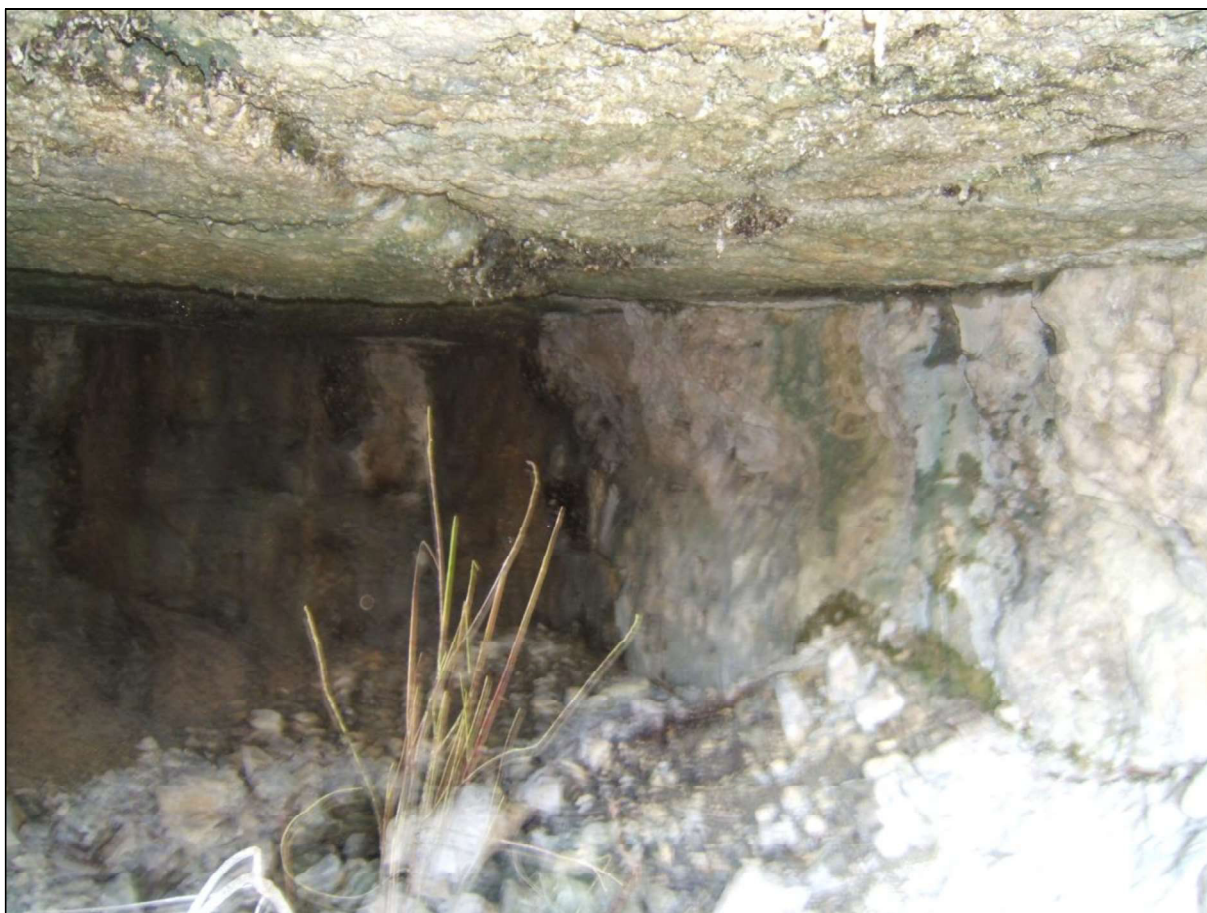
Orifice 5 – site 2 (Au Château). Photo du 20 février 2006

<b>Nom de l'orifice : Orifice 5</b>			
<b>Situation géographique</b>			
Commune :	Chanay	Références cadastrales :	AC 249
Secteur :	Au château	Coordonnées Lambert 93 :	X : 916793,03 Y: 6549713
<b>Description de l'orifice avant travaux de mise en sécurité</b>			
Méthode d'exploitation :	Galerie	Usage en exploitation :	Exploitation
Date de creusement :	Avant 1900	Taux de défrètement :	100%
Etat actuel :	Ouvert – toit, mur et parement en bon état		
Cote du toit jour (mNGF) :	338,39	Cote du toit fond (mNGF) :	338,39
Cote de la sole jour (mNGF) :	337,08	Cote de la sole fond (mNGF) :	337,1
Hauteur maximale de la cavité (m) :	1,46	Largeur de la cavité (m) :	2,3
Cote du toit des terrains de recouvrement (mNGF)	342,38	Hauteur des terrains de recouvrement (m) :	3,11
Section d'ouverture (hauteur x largeur) de la galerie (m) :	1,5 x 1,3	Présence de Chiroptère :	-
<b>Aléas avant travaux concernant la cavité</b>			
<b>Mouvement de terrain</b>

Tassements :	Aucun	Mouvement de pente de matériaux meubles :	Aucun
Effondrement localisé :	Faible	Effondrement généralisé:	Aucun
<b>Perturbations hydrologique et hydrogéologique :</b>			
Modification du régime des émergences :	Faible	Inondation brutale :	Aucun
<b>Projet de mise en sécurité de l'ouvrage</b>			
Travaux de mise en sécurité envisagé :	Bourrage + Talutage		
Accord des propriétaires concernant les travaux de mise en sécurité :	Obtenu de la part de l'ancien propriétaire (GAZDIK Julian) + Reprise des engagements tenus par TSARINE Immobilier lors de l'acquisition (Cf. compromis de vente - Annexe 8)		
<b>Aléas après travaux concernant la cavité</b>			
<b>Mouvement de terrain</b>			
Tassements :	Aucun	Mouvement de pente de matériaux meubles :	Aucun
Effondrement localisé :	Faible	Effondrement généralisé:	Aucun
<b>Perturbations hydrologique et hydrogéologique :</b>			
Modification du régime des émergences :	Faible	Inondation brutale :	Aucun

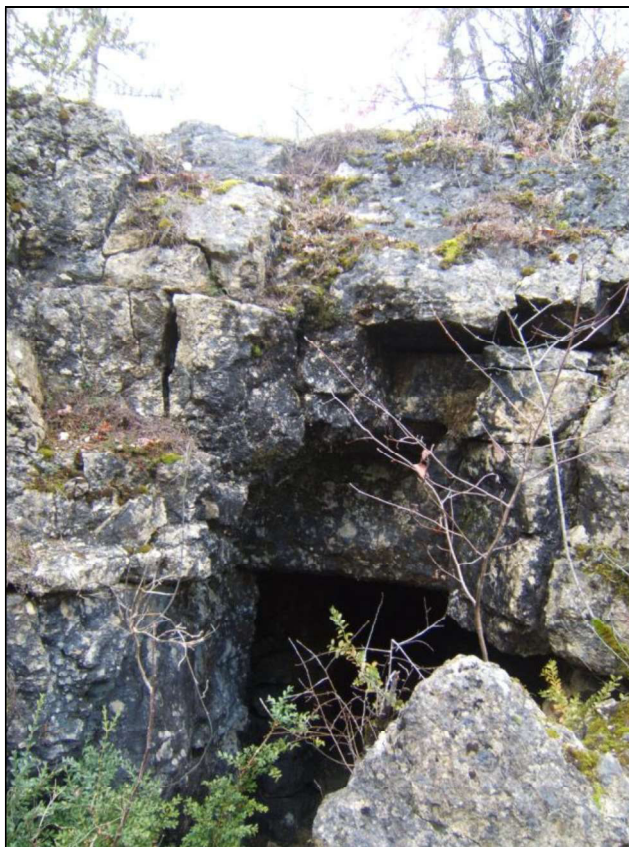
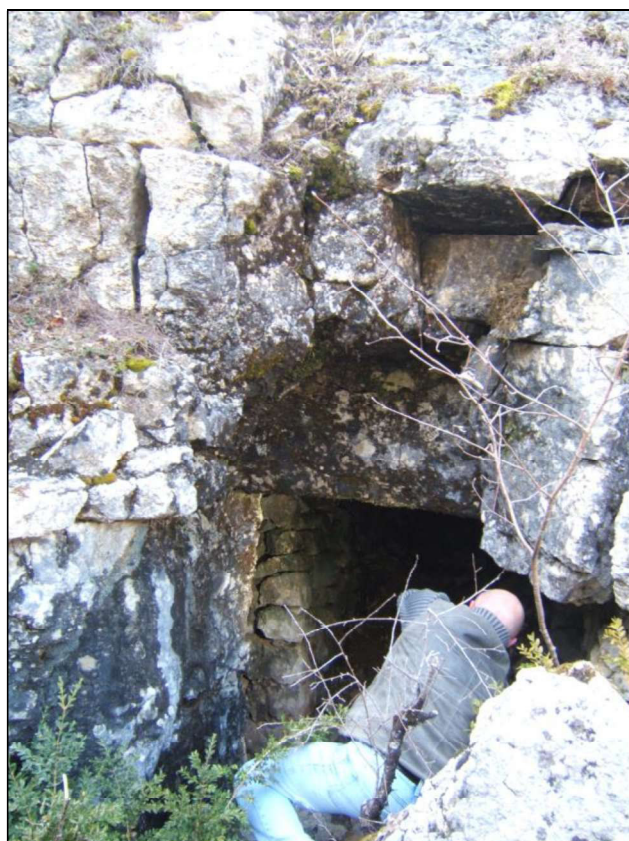
Orifice 7 – site 2 (Au Château). Photo du 20 février 2006

<b>Aléas avant travaux concernant la cavité</b>			
<b>Mouvement de terrain</b>			
Tassements :	Aucun	Mouvement de pente de matériaux meubles :	Aucun
Effondrement localisé :	Aucun	Effondrement généralisé:	Aucun
<b>Perturbations hydrologique et hydrogéologique :</b>			
Modification du régime des émergences :	Faible	Inondation brutale :	Aucun
<b>Projet de mise en sécurité de l'ouvrage</b>			
Travaux de mise en sécurité envisagé :	Mise en place à l'automne d'un barreaudage permettant l'accès aux animaux et aux personnes (voir fiche d'aménagement ci-jointe, issue du rapport Data Naturalia de juin 2012)		
Accord des propriétaires concernant les travaux de mise en sécurité :	Obtenu de la part de l'ancien propriétaire (GAZDIK Julian) + Reprise des engagements tenus par TSARINE Immobilier lors de l'acquisition (Cf. compromis de vente - Annexe 8)		
<b>Aléas après travaux concernant la cavité</b>			
<b>Mouvement de terrain</b>

Tassements :	Aucun	Mouvement de pente de matériaux meubles :	Aucun
Effondrement localisé :	Aucun	Effondrement généralisé:	Aucun
<b>Perturbations hydrologique et hydrogéologique :</b>			
Modification du régime des émergences :	Faible	Inondation brutale :	Aucun
<b>Remarques</b>
