<p>Mine n° 17 (Les Lades) - Surjoux</p> <p>Rappel des espèces présentes et des enjeux : 2 espèces de Chiroptères a minima utilise la galerie comme gîte de repos nocturne : Grand rhinolophe, Petit rhinolophe. Faune aquatique invertébrée non évaluée (aucune espèce n'est réglementairement protégée).</p>	<p>Catégorie 3.2.2 : Sans accès aux personnes</p>

Annexe 2 Fiches descriptives des installations de surface de l'ancienne usine de Pyrimont

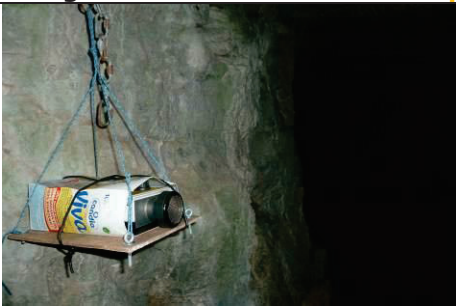
<p><i>Pose d'un enregistreur le 21/09/11 dans la mine n°17.</i></p>
<p>Description de l'aménagement : Un cadre au plus près des parois comprend les barreaux horizontaux soudés dessus. Dans la partie basse, des barres verticales scellées dans le sol (après vidange temporaire de l'eau en zone d'entrée) permettent l'écoulement d'eau. Ici, aucun accès aux personnes n'est prévu.</p>	<p>Caractéristiques et matériaux :</p> <ul style="list-style-type: none"> - Tubes métalliques de 100 mm remplis de béton - Espaces inter-barreaux de 13 cm. - Scellement définitif, sans système d'ouverture pour des personnes

<p>Période favorable aux travaux : Toute l'année a priori</p>	<p>Suivi du chantier par un expert « faune » : Démarrage et réception des travaux.</p>
<p>Mesures réductrices et d'atténuation :</p> <ul style="list-style-type: none"> - Eviter tout écoulement de matériaux dans la rivière aux abords. <p>Mesures conservatoires :</p> <ul style="list-style-type: none"> - Maintien d'un accès pour les Chiroptères par l'aménagement préconisé. <p>Mesures compensatoires : Néant</p>	<p>Mesures de suivi, d'accompagnement :</p> <ul style="list-style-type: none"> - Suivi nocturne des Chiroptères : Pose d'un enregistreur d'ultrasons optionnel, courtes sessions dans l'année (exemple : 4 x 7 jours sur une année). L'appareil devra être cadenassé sur la grille...
<p>Effets résiduels : Aucuns négatifs dès lors que les mesures citées ci-dessus sont appliquées.</p>	<p>Aspects réglementaires : Néant. La dérogation « espèces protégées » n'est pas à considérer dès lors que l'entrée de ce site est aménagée comme indiqué ici, et en accord avec la Circulaire du 14/10/2009 modifiant la « DIE 200 ».</p>

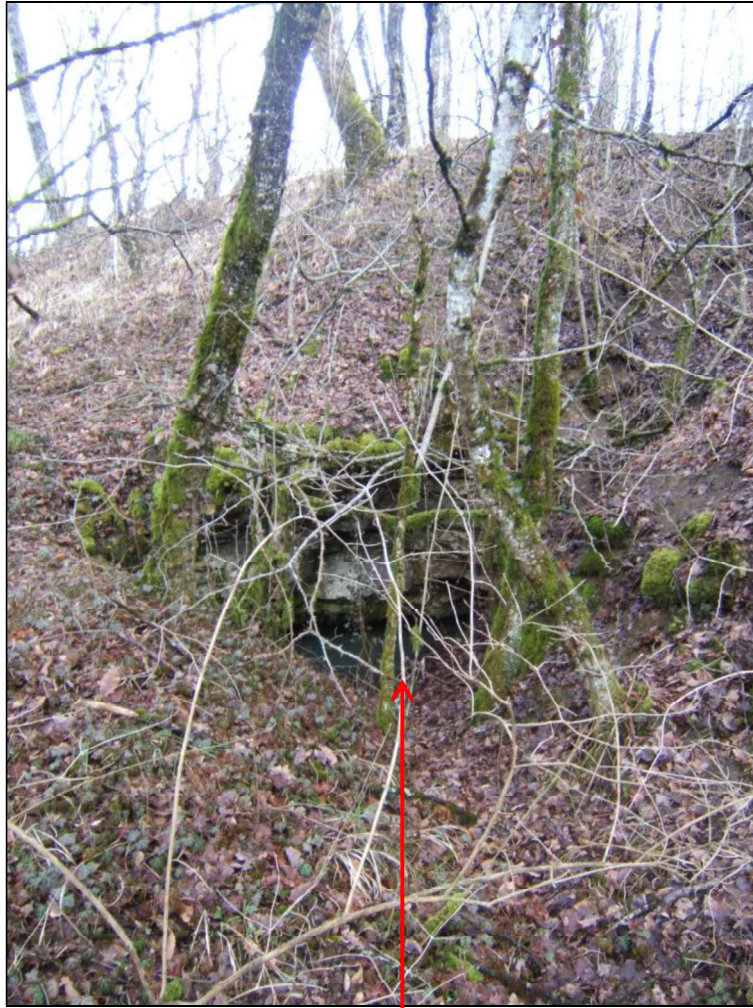
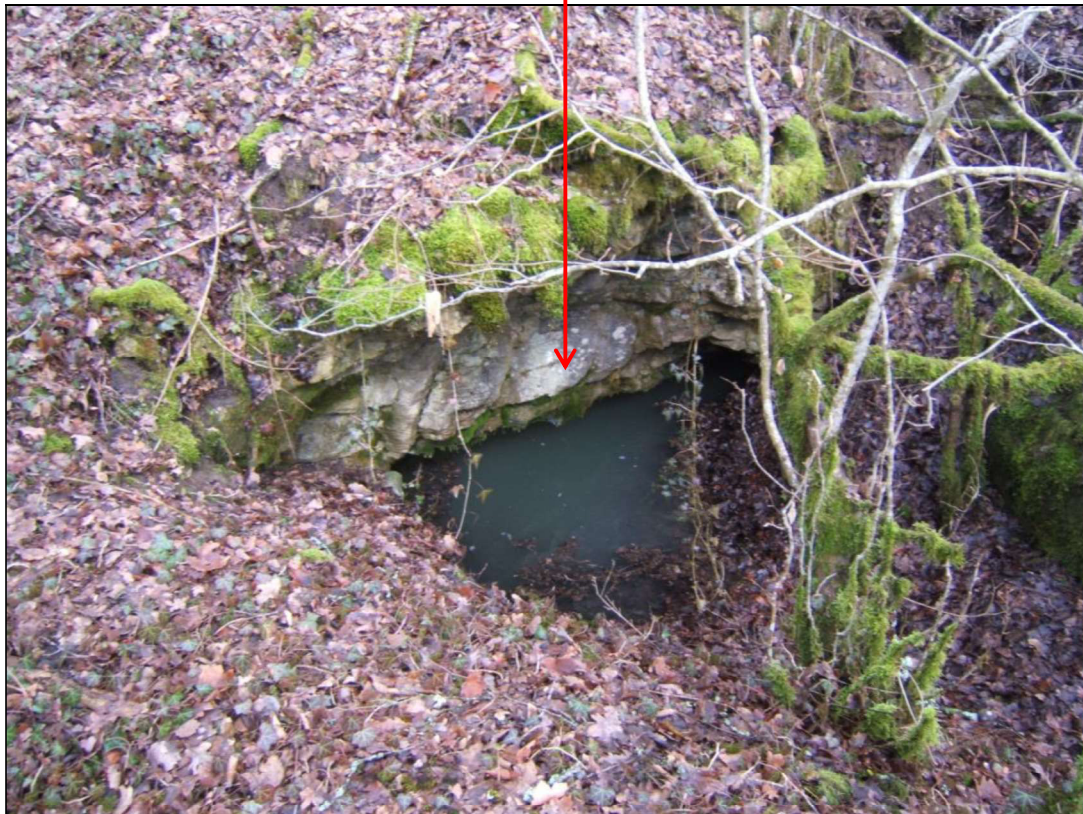
Orifice 18 – site 4 (Lades). Photo du 20 février 2006

Nom de l'orifice : Orifice 18			
Situation géographique			
Commune :	Surjoux - Lhopital	Références cadastrales :	B 144
Secteur :	Les Lades	Coordonnées Lambert 93 :	X : 916326,14 Y: 6550377
Description de l'orifice avant travaux de mise en sécurité			
Méthode d'exploitation :	Galerie	Usage en exploitation :	Exploitation
Date de creusement :	Avant 1900	Taux de défrètement :	Inconnu en raison de l'enneigement de la galerie
Etat actuel :	Ouvert – Entrée noyée		
Cote du toit jour (mNGF) :	378,1	Cote du toit fond (mNGF) :	378,1
Cote de la sole jour (mNGF) :	377,17	Cote de la sole fond (mNGF) :	377,17
Hauteur maximale de la cavité (m) :	0,93	Largeur de la cavité (m) :	1,0 (estimé)
Cote du toit des terrains de recouvrement (mNGF)	379,96	Hauteur des terrains de recouvrement (m) :	1,86
Section d'ouverture (hauteur x largeur) de la galerie (m) :	1 x 1	Présence de Chiroptère :	-
Aléas avant travaux concernant la cavité

Mouvement de terrain			
Tassements :	Aucun	Mouvement de pente de matériaux meubles :	Aucun
Effondrement localisé :	Moyen	Effondrement généralisé:	Aucun
Perturbations hydrologique et hydrogéologique :			
Modification du régime des émergences :	Faible	Inondation brutale :	Faible
Projet de mise en sécurité de l'ouvrage			
Travaux de mise en sécurité envisagé :	Mise en place d'un mur bétonné avec barreaudage		
Accord des propriétaires concernant les travaux de mise en sécurité :	En cours d'obtention au 22/07/13		
Aléas après travaux concernant la cavité			
Mouvement de terrain			
Tassements :	Aucun	Mouvement de pente de matériaux meubles :	Aucun
Effondrement localisé :	Moyen	Effondrement généralisé:	Aucun
Perturbations hydrologique et hydrogéologique :			
Modification du régime des émergences :	Faible	Inondation brutale :	Faible
Remarques			
Entièrement ennoyé, non reconnu

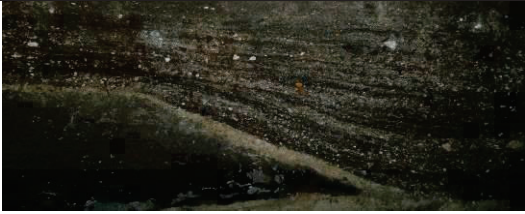
<p>Couches sableuse et bitumineuses dans la galerie</p>
Description de l'aménagement : Note : l'accès au site est difficile et pentu, probablement méconnu car invisible à moins de « tomber » dessus. Dans le cas où un aménagement peut être réalisé, il convient donc de monter un mur en moellon de part et d'autre de la grille horizontale composée de tubes en acier de 100mm de diamètre. Deux barreaux coulissants permettent l'accès aux personnes habilitées.	Caractéristiques et matériaux : <ul style="list-style-type: none"> - Tubes métalliques de 100 mm remplis de béton - Espaces inter-barreaux de 13 à 15 cm au maximum. - 2 barreaux coulissants ou portillon (cf. mine 7) - Murs en moellons, apport possible de matériaux (terre, blocs) du côté extérieur pour épaissir et éviter tout vandalisme.

Période favorable aux travaux : Toute l'année a priori	Suivi du chantier par un expert « faune » : Démarrage et réception des travaux.
Mesures réductrices et d'atténuation : Néant Mesures conservatoires : <ul style="list-style-type: none"> - Maintien d'un accès pour les Chiroptères par l'aménagement préconisé. Mesures compensatoires : Néant	Mesures de suivi, d'accompagnement : <ul style="list-style-type: none"> - Suivi sur 5 ans à 4 visites/an, globalisé sur les quatre galeries ayant un accès aux personnes habilitées. - Suivi nocturne des Chiroptères : 3 soirées / an, sur 5 ans. Pose d'enregistreurs d'ultrasons : 4 sessions d'un mois, par année dont une en hiver. Analyses acoustiques des fichiers en sus. - Pose d'enregistreurs de température et d'humidité (de type datalogger TinyTagg®) : 3 dataloggers.
Effets résiduels : Aucuns négatifs dès lors que les mesures citées ci-dessus sont appliquées. Effet positif probable en raison de la réduction de l'ouverture par un mur et/ou comblement partiel.	Aspects réglementaires : Néant. La dérogation « espèces protégées » n'est pas à considérer dès lors que l'entrée de ce site est aménagée comme indiqué ici, et en accord avec la Circulaire du 14/10/2009 modifiant la « DIE 200 ».

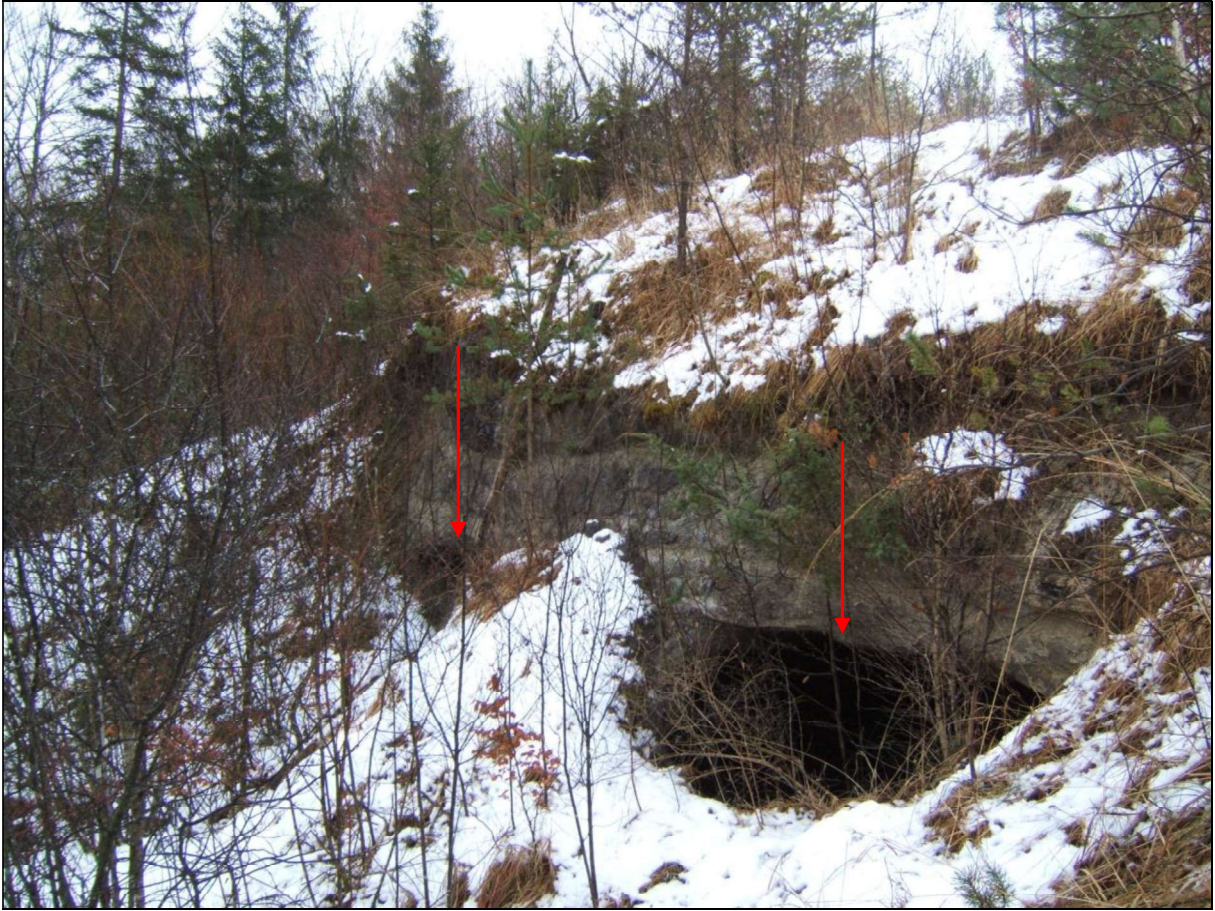
Orifice 21 et 22 – site 5 (Vézéronce). Photo du 20 février 2006

Nom de l'orifice : Orifice 22			
Situation géographique			
Commune :	Surjoux - Lhopital	Références cadastrales :	B1
Secteur :	Chataignier	Coordonnées Lambert 93 :	X : 916103,53 Y: 6551098
Description de l'orifice avant travaux de mise en sécurité			
Méthode d'exploitation :	Chambres et piliers	Usage en exploitation :	Exploitation
Date de creusement :	Avant 1900	Taux de défrètement :	90%
Etat actuel :	Ouvert – Eboulement à l'entrée, partiellement ennoyée		
Cote du toit jour (mNGF) :	410	Cote du toit fond (mNGF) :	408,06
Cote de la sole jour (mNGF) :	407,76	Cote de la sole fond (mNGF) :	406,26
Hauteur maximale de la cavité (m) :	0,74 à 2,7	Largeur de la cavité (m) :	6,9
Cote du toit des terrains de recouvrement (mNGF)	412 (environ)	Hauteur des terrains de recouvrement (m) :	2 à 5,6
Section d'ouverture (hauteur x largeur) de la galerie (m) :	1 x 1	Présence de Chiroptère :	Détection d'ultrasons d'espèces en danger, quasi menacées et non menacées en Rhône alpes

Aléas avant travaux concernant la cavité			
Mouvement de terrain			
Tassements :	Aucun	Mouvement de pente de matériaux meubles :	Aucun
Effondrement localisé :	Faible	Effondrement généralisé:	Aucun
Perturbations hydrologique et hydrogéologique :			
Modification du régime des émergences :	Faible	Inondation brutale :	Faible
Projet de mise en sécurité de l'ouvrage			
Travaux de mise en sécurité envisagé :	Mise en place, d'un mur et d'un barreaudage permettant l'accès aux animaux et aux humains (voir fiche d'aménagement ci-jointe, issue du rapport Data Naturalia de juin 2012)		
Accord des propriétaires concernant les travaux de mise en sécurité :	Obtenu de la Part de CARRY Roger		
Aléas après travaux concernant la cavité			
Mouvement de terrain			
Tassements :	Aucun	Mouvement de pente de matériaux meubles :	Aucun
Effondrement localisé :	Faible	Effondrement généralisé:	Aucun
Perturbations hydrologique et hydrogéologique :

Modification du régime des émergences :	Faible	Inondation brutale :	Faible
Remarques

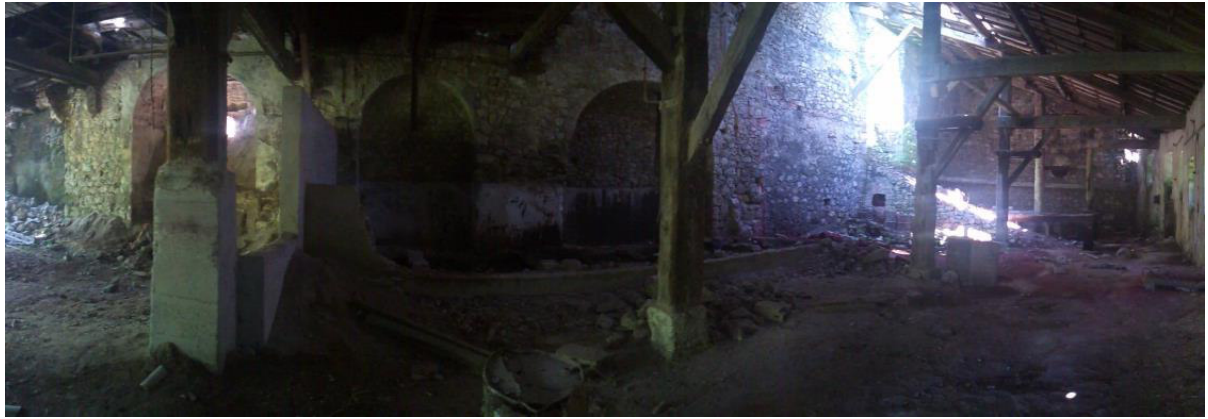
Mur de soutènement (au fond) avant la déconstruction de l'usine (photo de 2006)

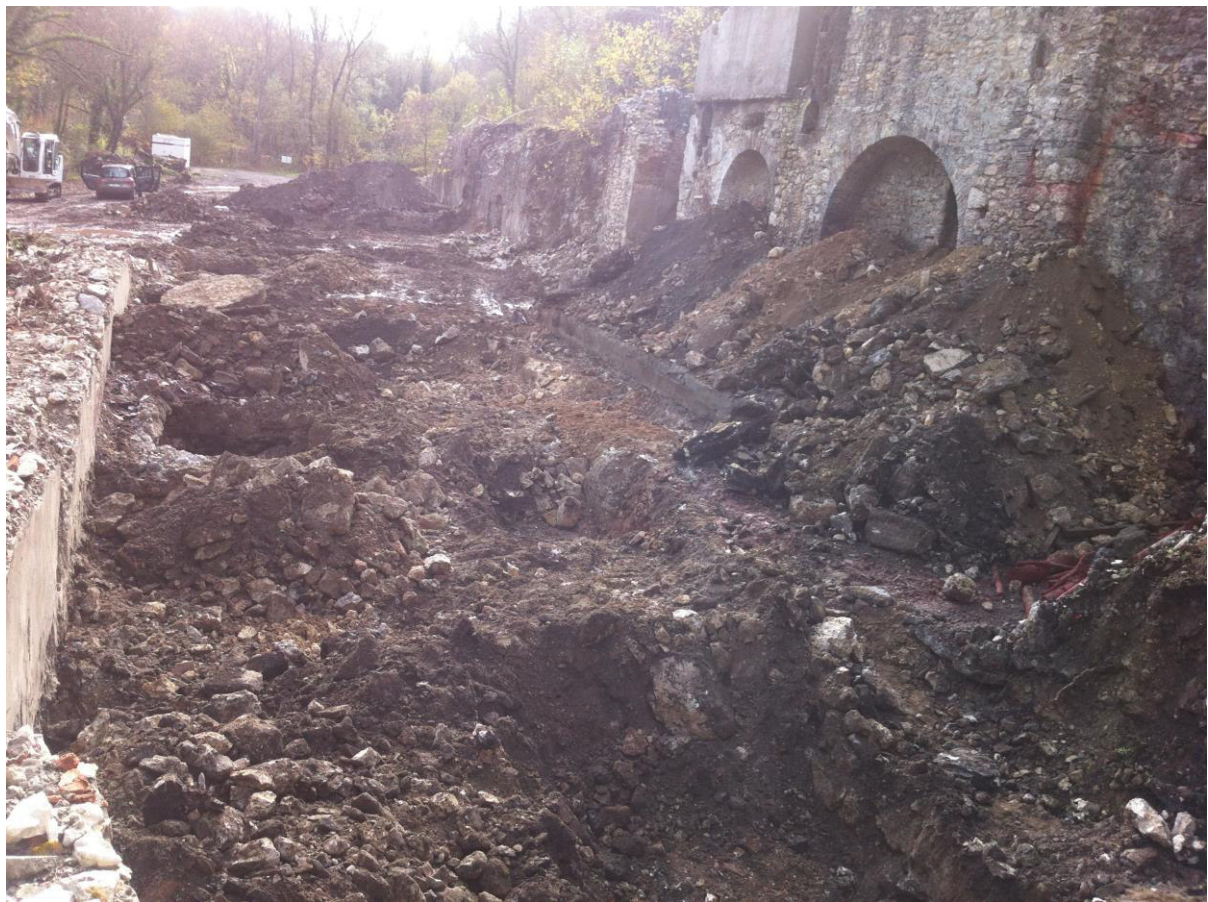
Mur de soutènement (à droite) après la déconstruction de l'usine (photo de 2013)
