Nom de l'orifice : Orifice 8			
Situation géographique			
Commune :	Chanay	Références cadastrales :	AC 271
Secteur :	En chalavray	Coordonnées Lambert 93 :	X : 916674,86 Y: 6549914
Description de l'orifice avant travaux de mise en sécurité			
Méthode d'exploitation :	Galerie	Usage en exploitation :	Reconnaissance + Exploitation
Date de creusement :	Avant 1900	Taux de défrètement :	Inconnu en raison de l'effondrement de la voute)
Etat actuel :	Ouvert côté Sud – Entrée avec présence d'éboulements et effondrements		
Cote du toit jour (mNGF) :	357,25	Cote du toit fond (mNGF) :	357,25
Cote de la sole jour (mNGF) :	354,0 (environ)	Cote de la sole fond (mNGF) :	-
Hauteur maximale de la cavité (m) :	1,01	Largeur de la cavité (m) :	7,8
Cote du toit des terrains de recouvrement (mNGF)	359,45	Hauteur des terrains de recouvrement (m) :	2,99
Section d'ouverture (hauteur x largeur) de la galerie (m) :	2,5 x 1,3	Présence de Chiroptère :	-

<p>Chanay - Ain Mine de bitume de Pyrimont Supérieure</p>

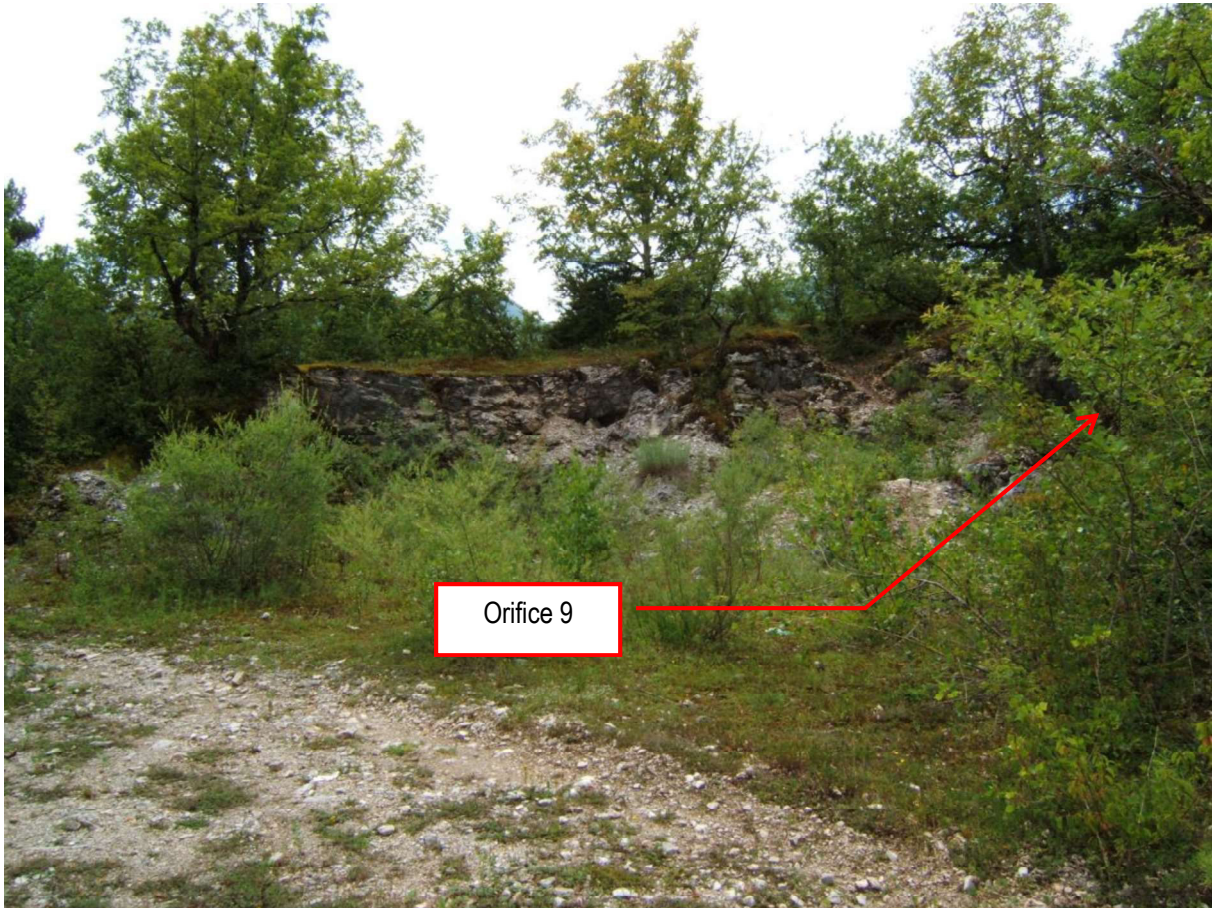
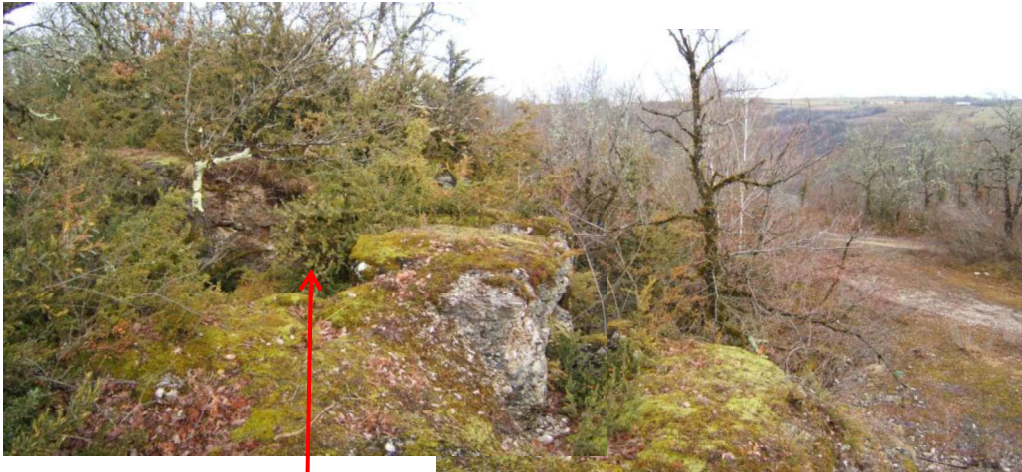
Orifices 8 et 9 – site 3 (Mont Chalavray). Photo du 21 juillet 2005 (vue depuis le bas du carreau)

Photo du 20 février 2006 (vue depuis le haut du carreau)

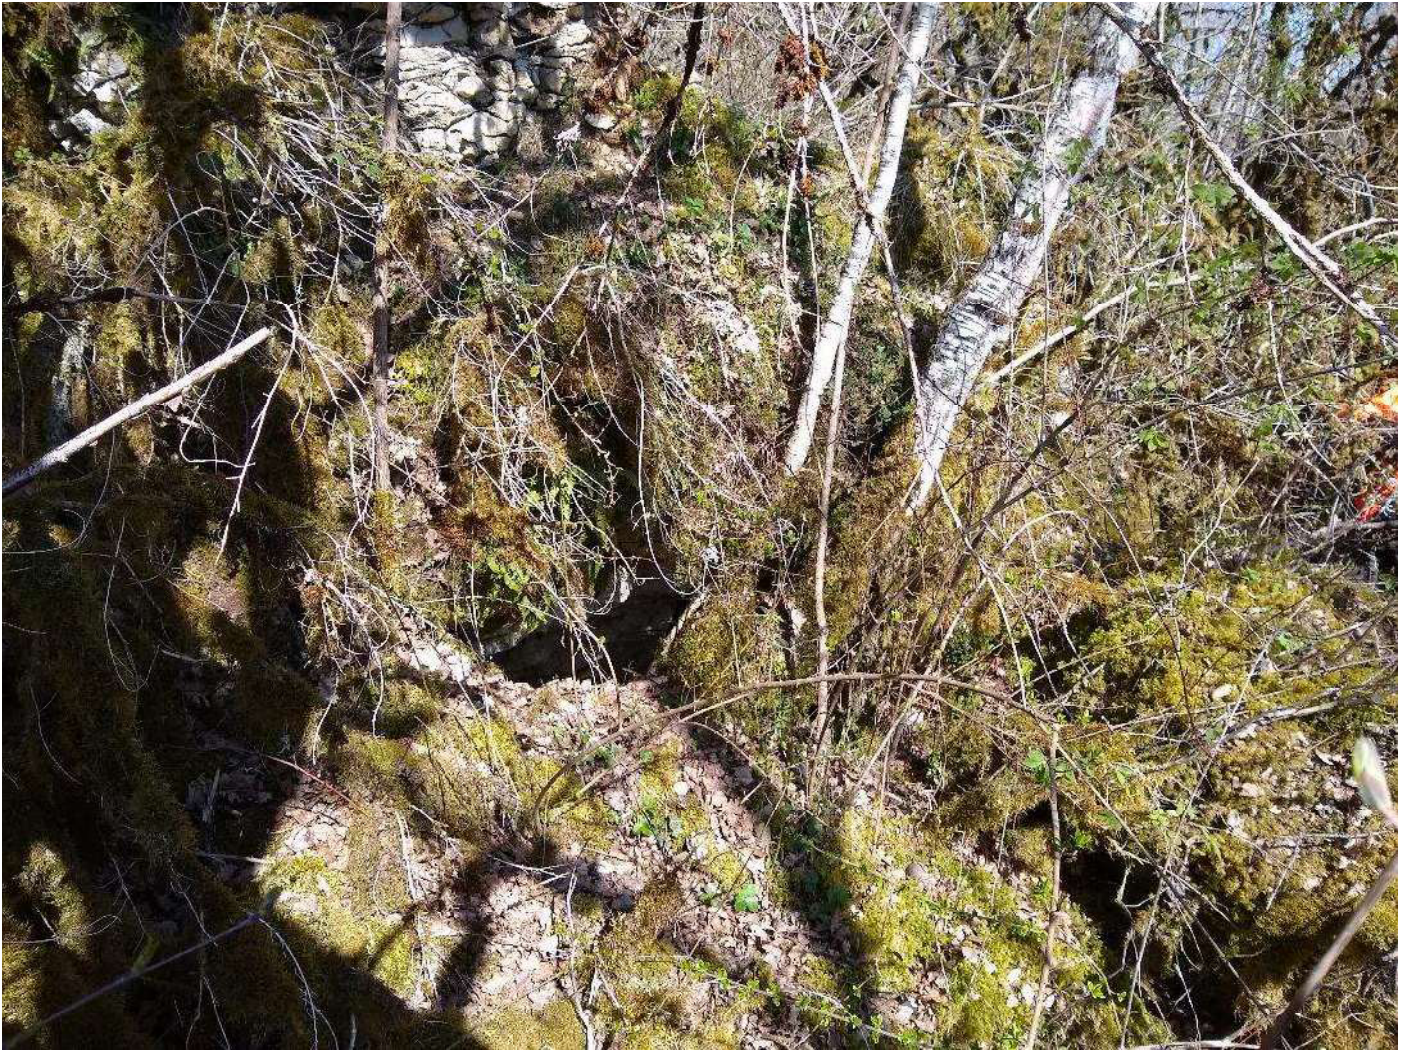
Orifice n° 8 – Photos du 30/03/2021

Orifice 8
= Trou d'effondrement

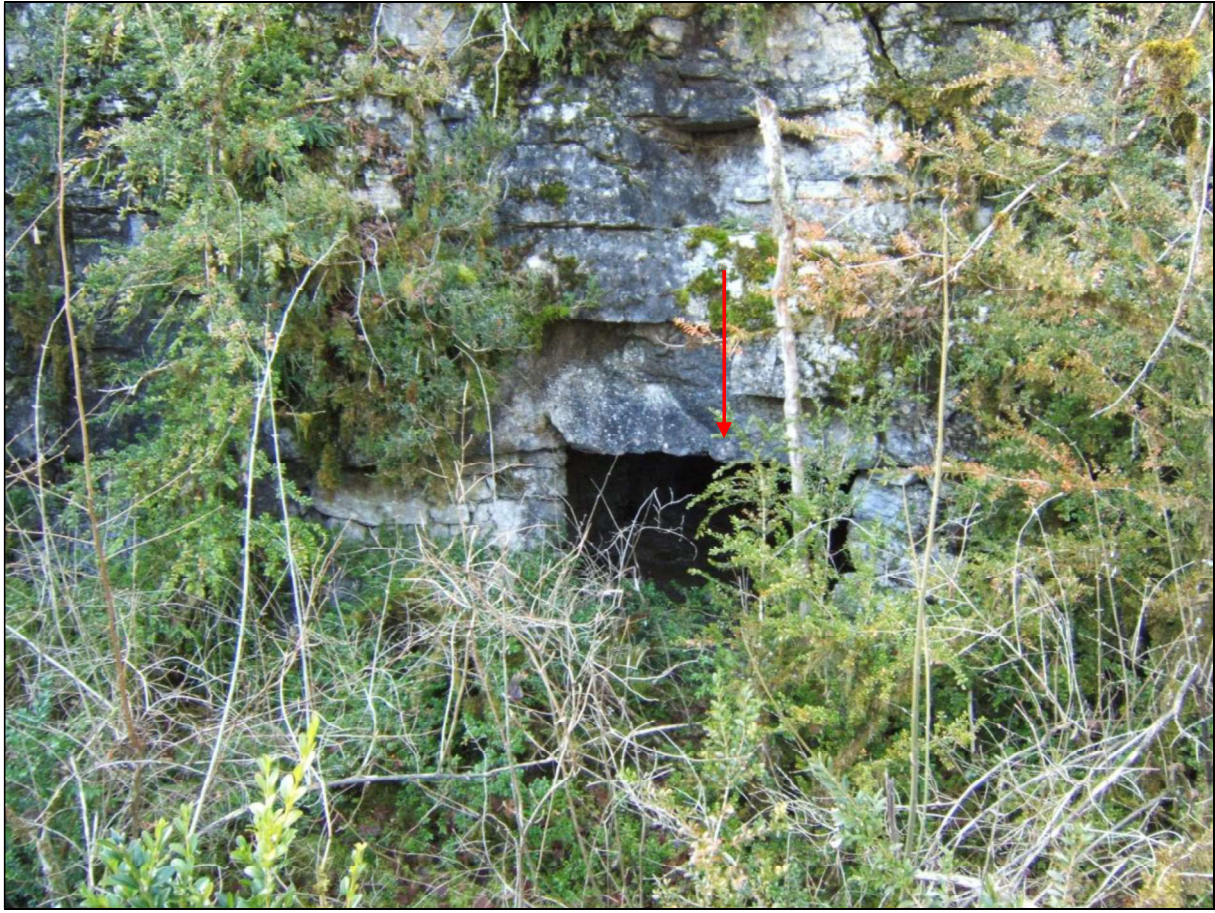
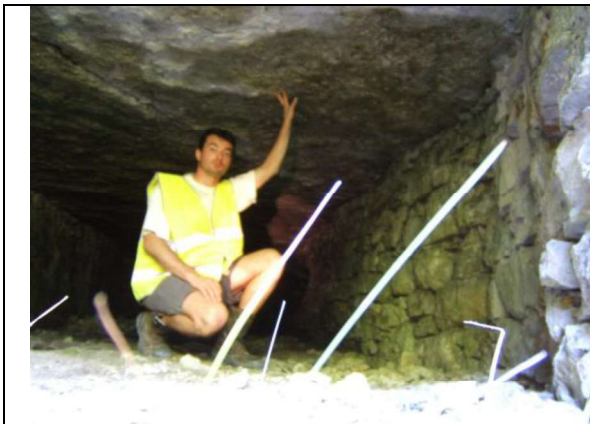
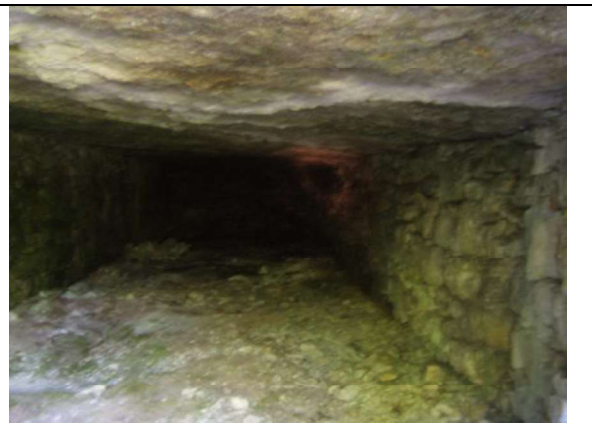
Orifice 10 (type galerie) - site 3 (Mont Chalavray). Photo du 20 février 2006

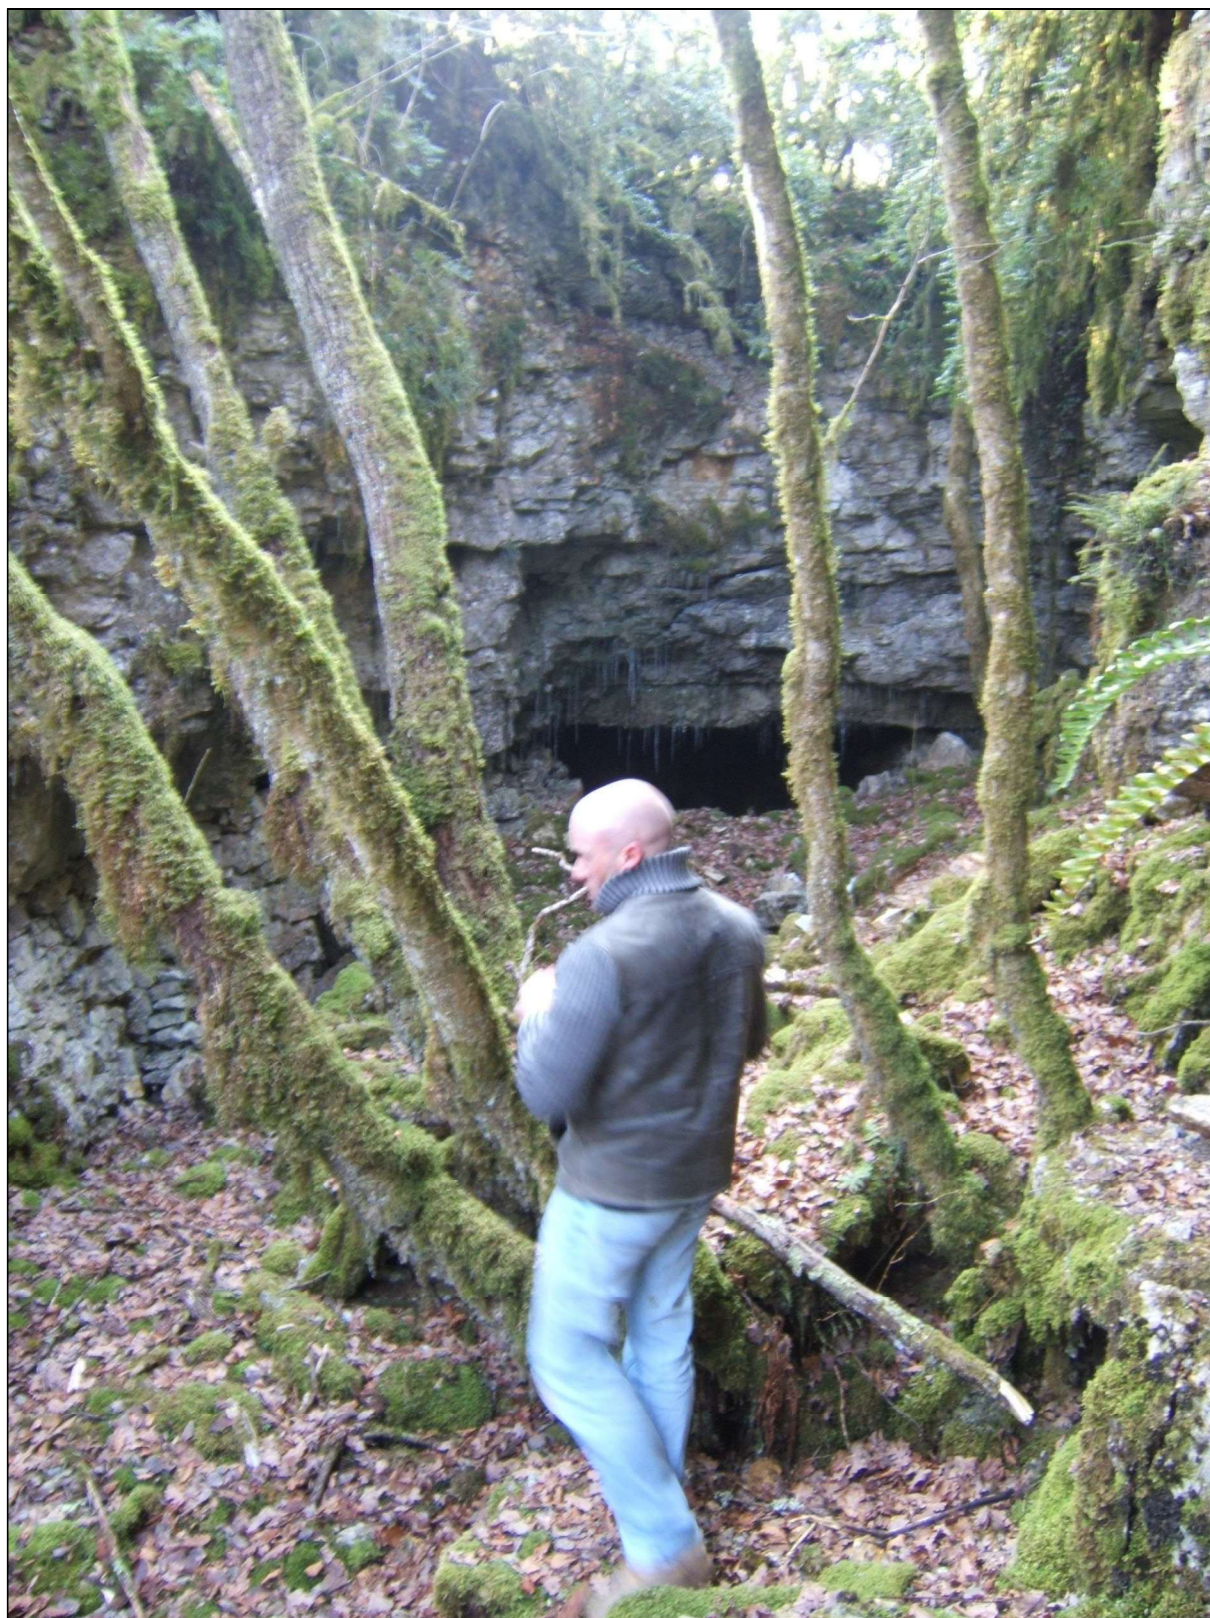
Orifice 13 (type sous-cavage) - site 3 (Mont Chalavray). Photo du 20 février 2006

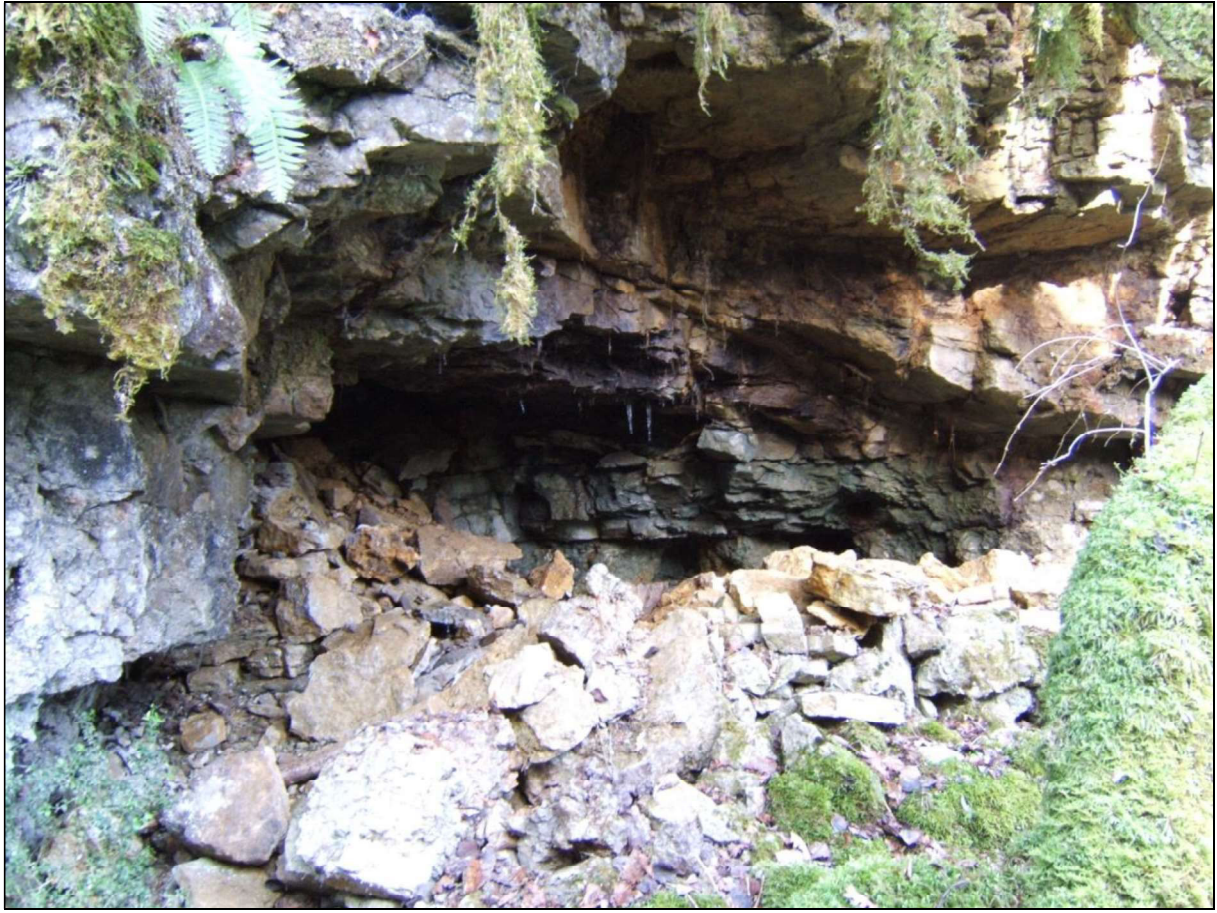
Orifice 14 (type sous-cavage) - site 3 (Mont Chalavray). Photo du 20 février 2006

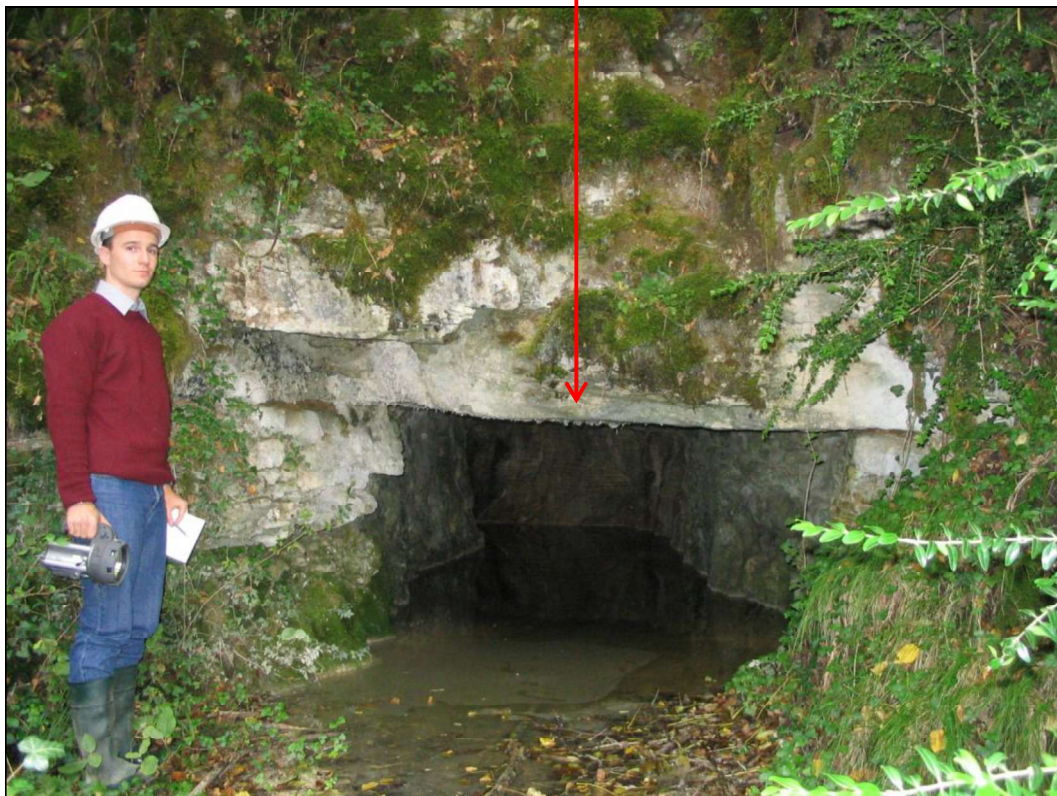
Orifice 17 – site 4 (LADES). Photo du 6 février 2006
