Plan de Prévention des Risques Naturels

Juin 2018

Commune de Villebois

Etude et cartographie des aléas - Rapport de synthèse -

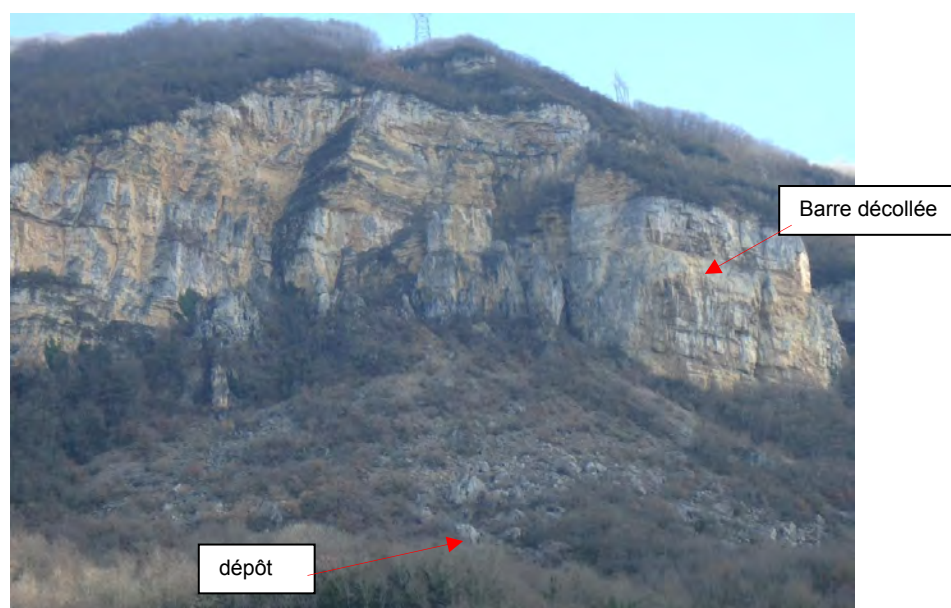
Plus au Nord, le versant montre les vestiges d'un éboulement en masse sur le secteur d'En Chanot avec des blocs éboulés atteignant jusqu'à plus de 200 m³. Ce dépôt provient de l'effondrement d'une première barre rocheuse vraisemblablement décollée de la paroi principale, comme le laisse présumer la partie Sud encore intacte qui devait constituer son prolongement. Si l'éboulement est récent à l'échelle géologique, celui-ci semble relativement ancien puisque l'observation des photo-aériennes jusqu'en 1939 permet déjà d'observer ce dépôt à cette époque. Des blocs issus de cet éboulement sont visibles, au moins jusqu'à la cote 250 m, avec des gros blocs de plus de 100 m³.

Figure 4 : vue de la zone éboulée sur le secteur d'en Chanot

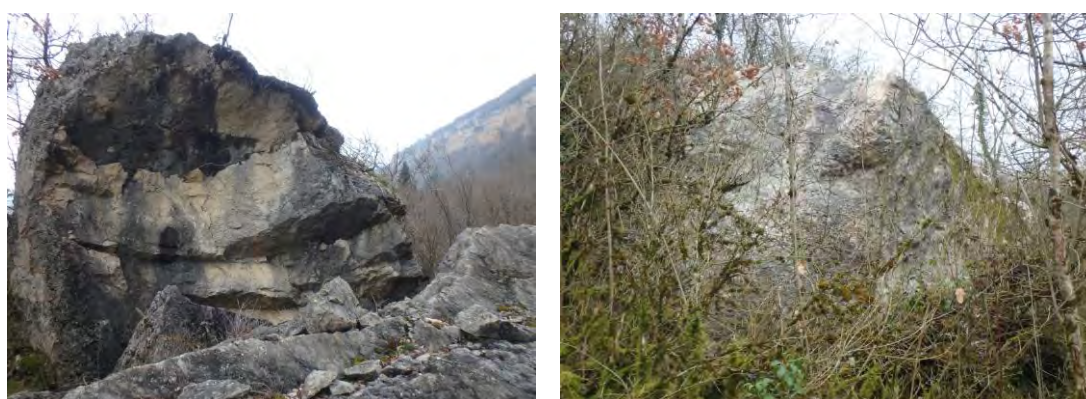
Figure 5 : blocs éboulés (à gauche dans le dépôt environ 300 m³), à droite à la cote 300 m au Sud de Lacaria environ 200 m³)

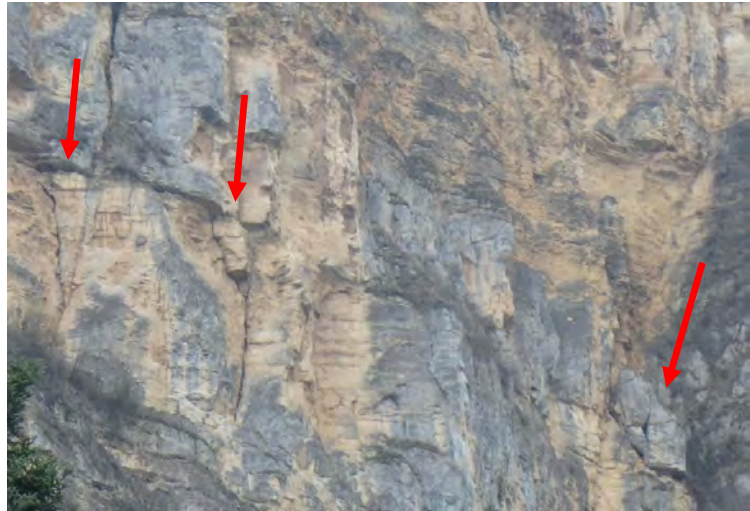
Aucun indice observé ne permet de considérer comme scénario de référence du PPR un effondrement en masse de ce type pour les parois décollées restantes. En revanche de nombreuses instabilités atteignant jusqu'à 100 m³ ont été relevées en paroi.

Figure 6 : exemples de masses pouvant se mobiliser

L'aléa est fort sur l'ensemble du versant du fait de grosses masses pouvant se décrocher.

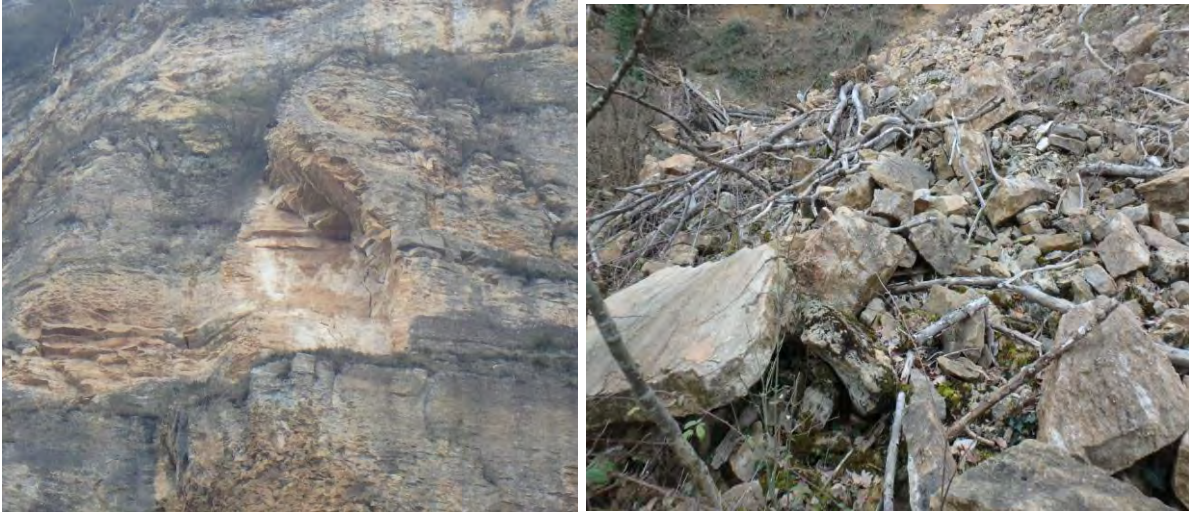
Seule une cicatrice relativement fraîche a été identifiée et permet de définir un scénario de référence : éboulement de 100 m³ donnant des blocs unitaires de 1 m³ (2 m³ tout au plus).

Figure 8 : cicatrice déboulement constaté et matériaux éboulés

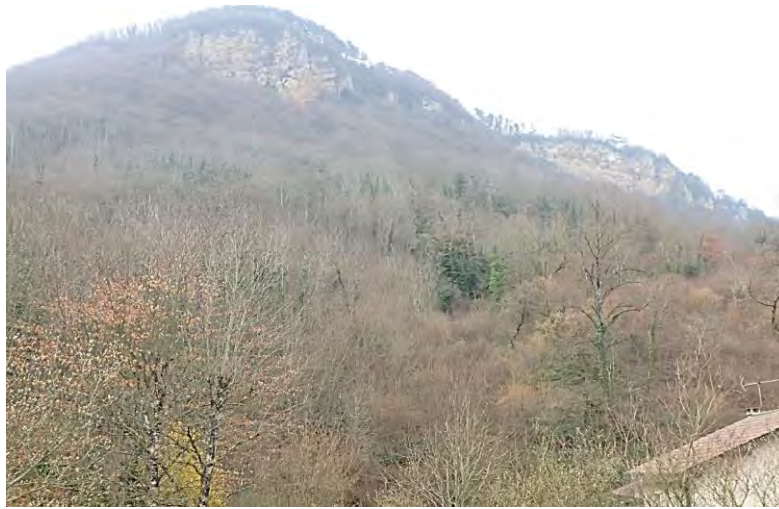
La falaise semble ici plus déstructurée ce qui peut engendrer une chute plus fréquente mais de matériaux moins volumineux. Ceci est corroboré par de nombreuses cicatrices (patine jaunâtre sur la paroi). L'essentiel des matériaux s'arrêtent directement en pied de falaise ou est stoppé par la forêt du versant. Toutefois la pente ne marque pas de replat intermédiaire comme sur les autres zones. Les matériaux pourraient par conséquent atteindre le pied de versant.

Figure 10 : extrémité Nord de la montagne de Cuny

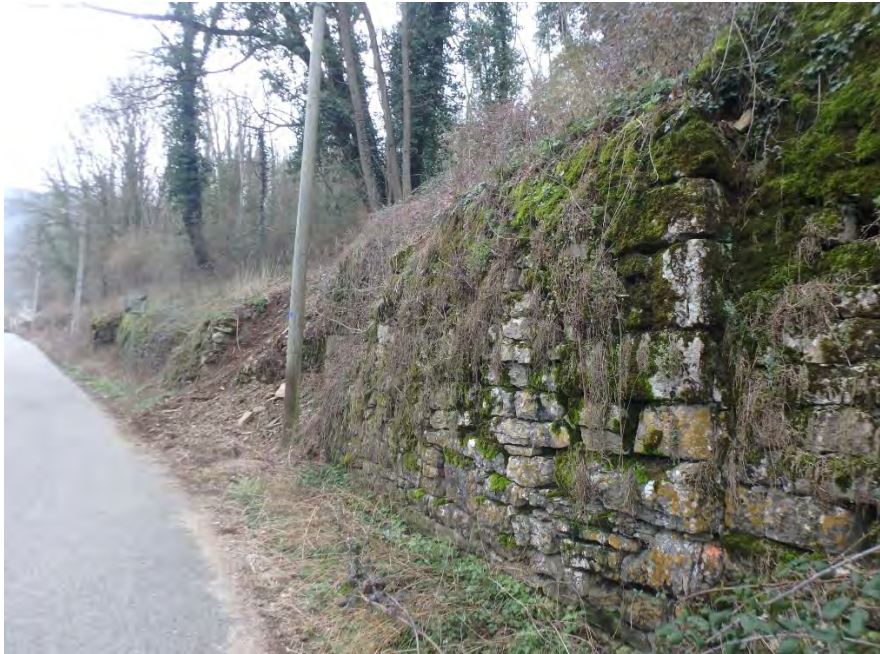
Le versant dominant les zones urbaines de Villebois est classé en aléa faible du fait de sa nature du sol lui conférant une probabilité d'occurrence faible (cailloutis, éboulis) et d'une intensité jugée également peu marquée (pas d'indice sur bâti, simples traces de bombement de mur de soutènement).

Figure 14 : murs bombés au niveau de l'école

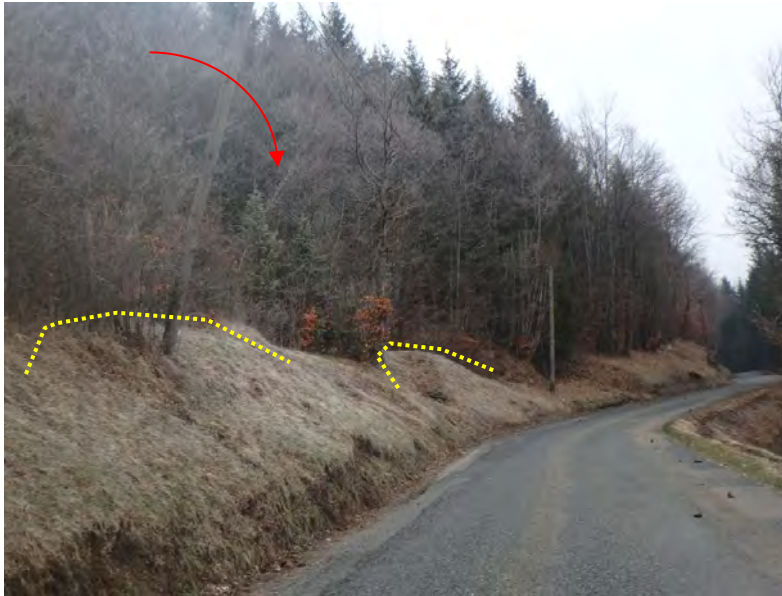
Plusieurs indices de mouvement ont été relevés : sols bombés, terrains gras, poteaux PTT inclinés, route déformée, etc.

Figure 15 : Talus routier bombé et poteau incliné au droit de la RD99

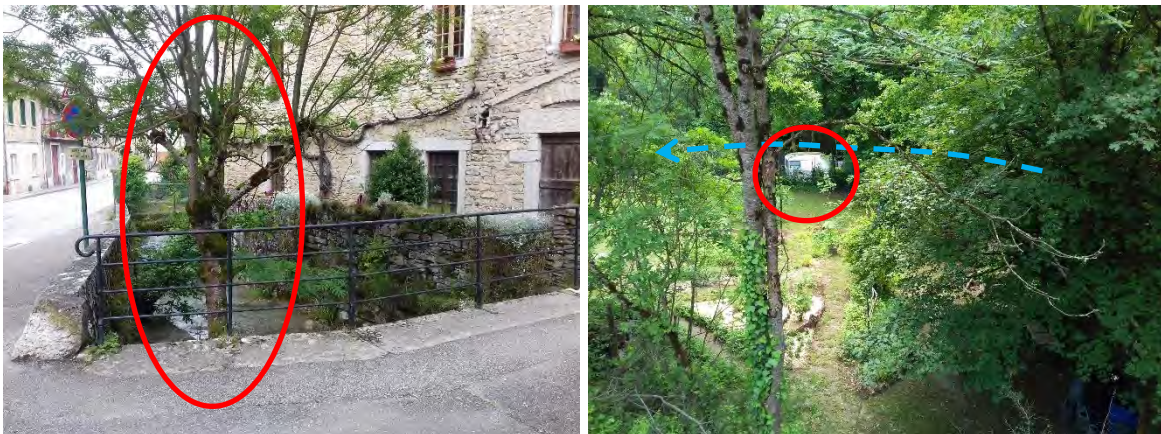
En zone urbaine où le lit est chenalisé, la végétation observée peut également contribuer à ces apports de flottants et aux perturbations associées. A cela s'ajoute, la possibilité de remobilisation d'objets divers ou mobilier urbain.

Figure 17 : Exemple de flottants possibles : arbre au milieu du lit entre deux ponts (à gauche) - caravane au sommet de berge (à droite)

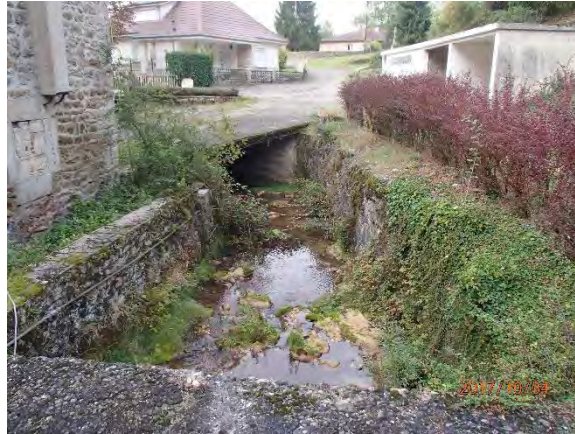
Au débouché dans Villebois, le Rhéby franchit trois ponts successifs. Les deux premiers présentent un risque important de débordements, notamment en cas d'embâcles. La situation encaissée du ruisseau limite l'emprise des débordements. Toutefois, un garage et une propriété en rive gauche sont exposés à cet aléa. Le troisième pont est hors d'atteinte (plus de 5 mètres de tirant d'air).

Figure 18 : Ouvrages sur le Rhéby au niveau des premiers enjeux

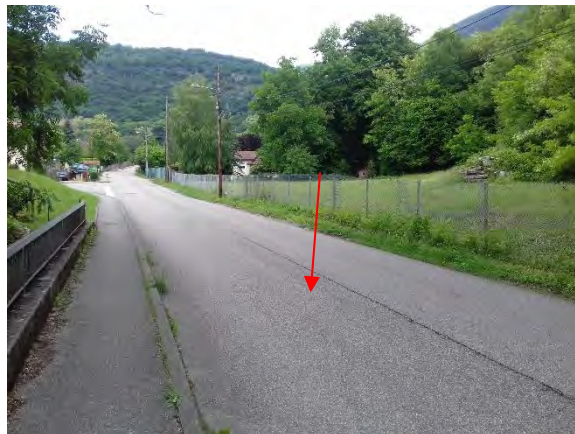
Le franchissement sous la RD 60 a un gabarit hydraulique limité. Son obstruction au moins partielle par flottants est probable. Il est vraisemblable que la mise en charge de l'ouvrage sur plusieurs mètres de haut permette, avant débordement par surverse, d'évacuer un débit centennal avant débordements, voire la rupture des embâcles par action de la pression de l'eau. Néanmoins, pour un épisode d'occurrence centennale, l'obstruction totale (même temporaire) ne peut être exclue avec certitude. Aussi, un affichage de risque de surverse est conservé. Le cas échéant, l'eau surversant s'étend sur le champ aval et suit la route jusqu'à l'aval de l'école. La probabilité étant faible et l'intensité estimée moyenne, l'aléa retenu dans le champ et sur la route est de niveau moyen.

Figure 21 : Débordement possible, de probabilité faible

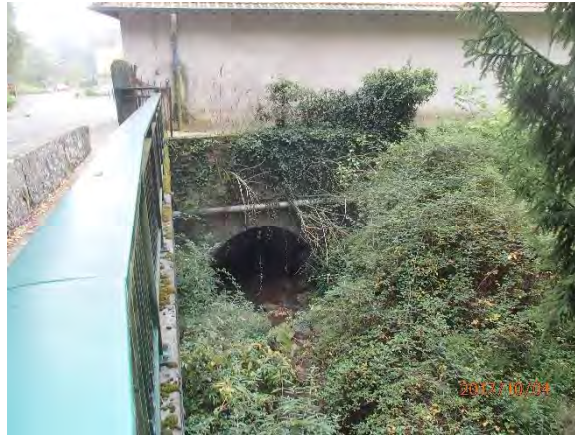
Le Rhéby est ensuite canalisé sous l'école au travers d'un ouvrage voute au tirant d'air de 2 m. Pour un épisode centennal, la probabilité d'obstruction au moins partielle de cet ouvrage est forte. Elle est liée à la végétation sur le lit en amont immédiat, au mobilier urbain pouvant fournir des flottants, à la stabilité incertaine du pont amont et à la rupture de pente du profil en long pouvant favoriser des dépôts.

En cas d'obstruction partielle et de montée du niveau d'eau, des débordements sont possibles des deux côtés de l'école.

Figure 22 : Passage couvert sous l'école

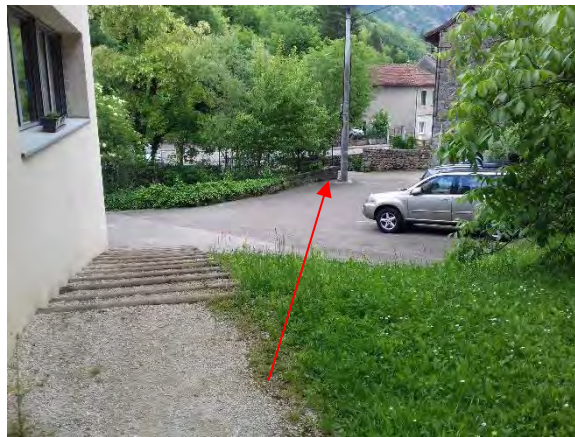
En rive droite, les débordements contourneraient les bâtiments de l'école et retourneraient au lit du Rhéby. L'école est exposée, notamment avec une porte du côté amont.

Figure 23 : Retour au Rhéby des débordements contournant l'école par la rive droite

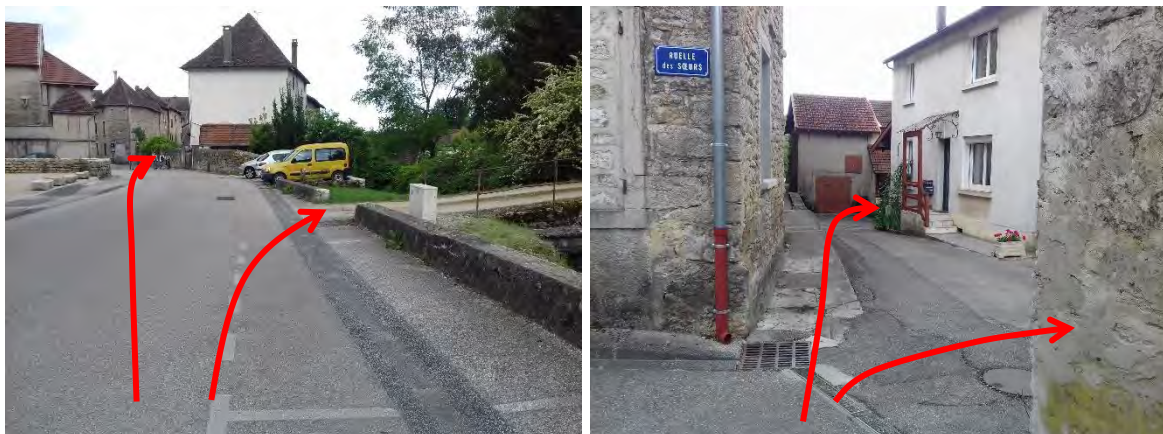
En rive gauche, ils suivraient la route départementale et seraient susceptibles de se déverser en différents points vers le lit mineur. Les débordements peuvent s'étendre jusqu'à un point bas de la RD 60 au niveau de la ruelle des Sœurs. Les débordements chemineraient alors entre les propriétés pour retourner au Rhéby à l'aval immédiat du lavoir des Sœurs.

Figure 24 : Direction suivie par les débordements sur la RD 60 puis au niveau de la ruelle des Sœurs.

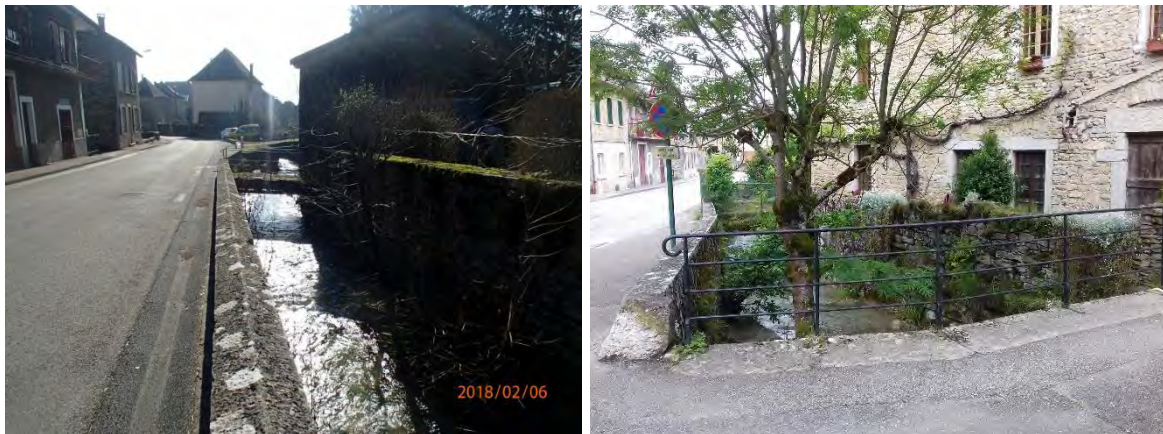
Une propriété en rive droite est estimée comme exposée. Elle est en effet plus basse que la berge et le mur en pierre constituant la berge ne peut être une garantie de protection. La maison est exposée à un aléa moyen (probabilité faible à moyenne, intensité moyenne). Hormis cette propriété, les débordements possibles au niveau de passerelle s'étendraient sur la route, déjà estimée inondable par les eaux provenant de l'amont de l'école.

Figure 25 : Succession de passerelle dans la traversée urbaine et maison en rive droite exposée

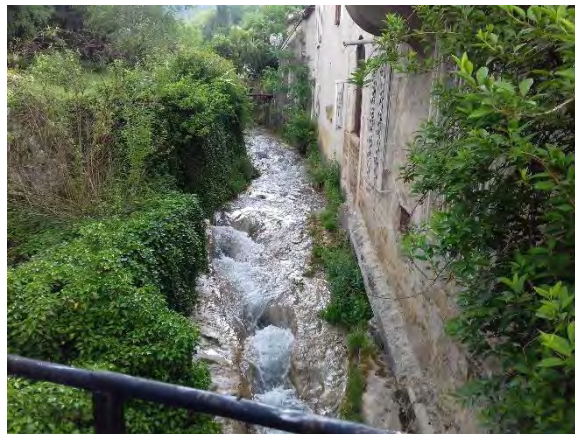
Sur le secteur du lavoir des Sœurs, outre les habitations en rive gauche inondables par les débordements issus de la RD60, en amont immédiat de la passerelle, la propriété rive gauche, qui constitue la berge du ruisseau, est considérée comme exposée à un aléa fort, au vu des ouvertures coté ruisseau, et notamment en cas d'obstruction de la passerelle.

Figure 26 : Propriété rive gauche en amont de la passerelle menant au lavoir des Sœurs.

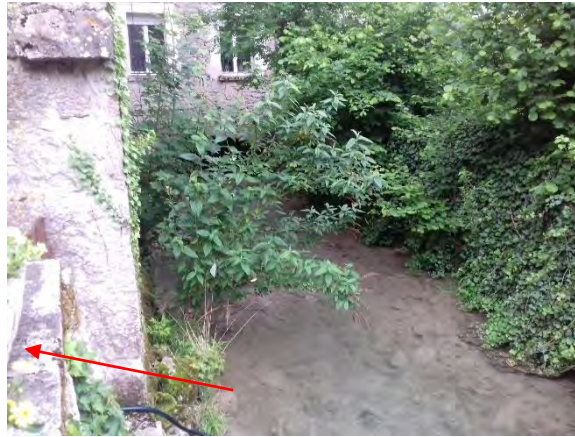
Un peu plus en aval, le ruisseau franchit une route communale au travers d'un ouvrage au gabarit hydraulique limité. En cas de mise en charge, pouvant être favorisée par des flottants, la montée du niveau d'eau en amont pourrait atteindre des propriétés en rive gauche, notamment via un point bas au niveau de la berge (escalier dans une propriété privée). Elles sont concernées par un aléa moyen ou faible selon l'éloignement par rapport au lit du cours d'eau, compte tenu d'une intensité décroissante (étalement de la lame d'eau).

Figure 27 : Point bas sur la berge rive gauche

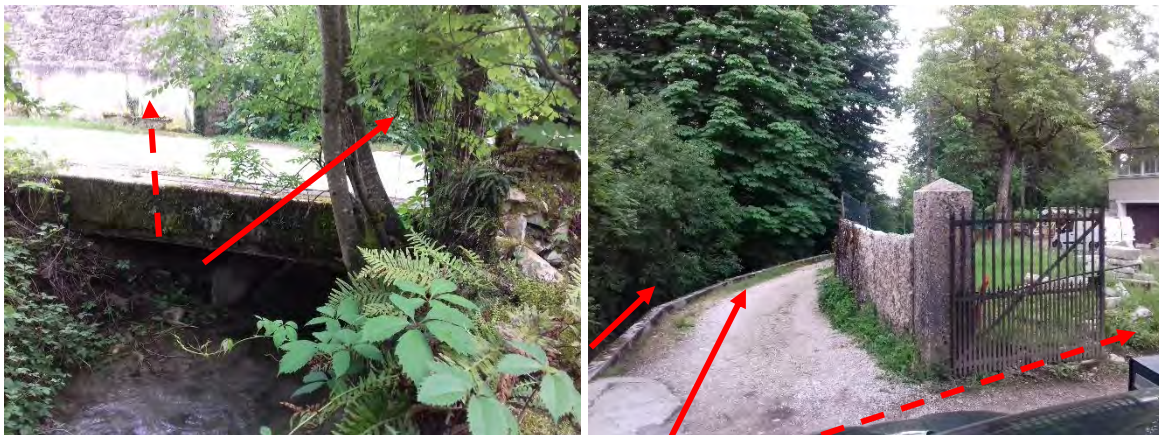
En amont du bouldrome, le ruisseau est franchi par le chemin de la Gare. Des débordements sont possibles au niveau du pont. L'essentiel des débordements devrait retourner au lit mineur après avoir également suivi la route. La propriété en rive gauche à l'aval immédiat du pont est considérée comme exposée à un aléa fort, dans la mesure où elle fait face aux débordements du pont. La propriété aval en rive gauche est exposée à un aléa faible. En rive droite, la cour et la propriété sont également susceptibles, pour un scénario centennal, d'être atteintes par une lame d'eau diffuse. Le niveau d'aléa est faible.

Figure 28 : Axes principaux de débordements en flèche pleine, étendue possible en flèche pointillée

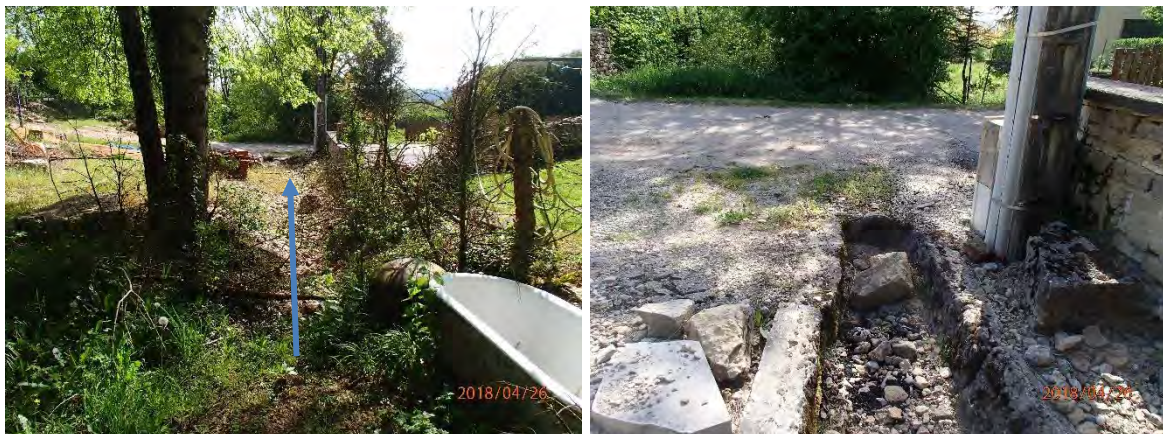
Un passage busé de très faible gabarit permet le franchissement d'une première voie d'accès. Le débordement en ce point est très probable pour un épisode centennal. Il engendrerait un étalement sur la voie avec retour rapide des écoulements au lit sans menacer aucun enjeu.

Figure 32 : Débouché du Riou en amont du chemin piétonnier

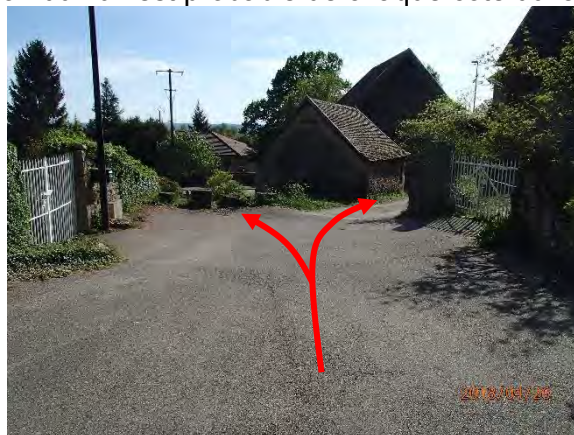
Après obstruction de l'ouvrage, les débordements suivent la route jusqu'au lavoir. En amont de ce dernier, une division du flux est probable de chaque côté du lavoir.

Figure 34 : Division des débordements autour du lavoir

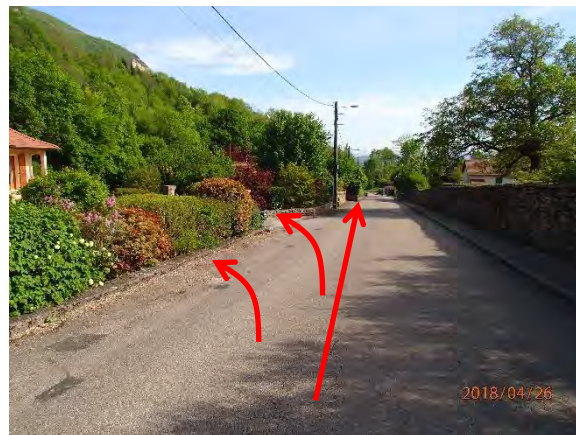
Le dévers de la route entraîne l'atteinte de trois propriétés en contrebas « rive gauche » de la route départementale. Des déversements sont aussi possibles entre les propriétés inondées, d'amont vers l'aval. Depuis les propriétés inondées, les écoulements retournent ensuite au Rhéby.

Figure 36 : Déversement vers les propriétés en rive gauche et débordements sur voirie

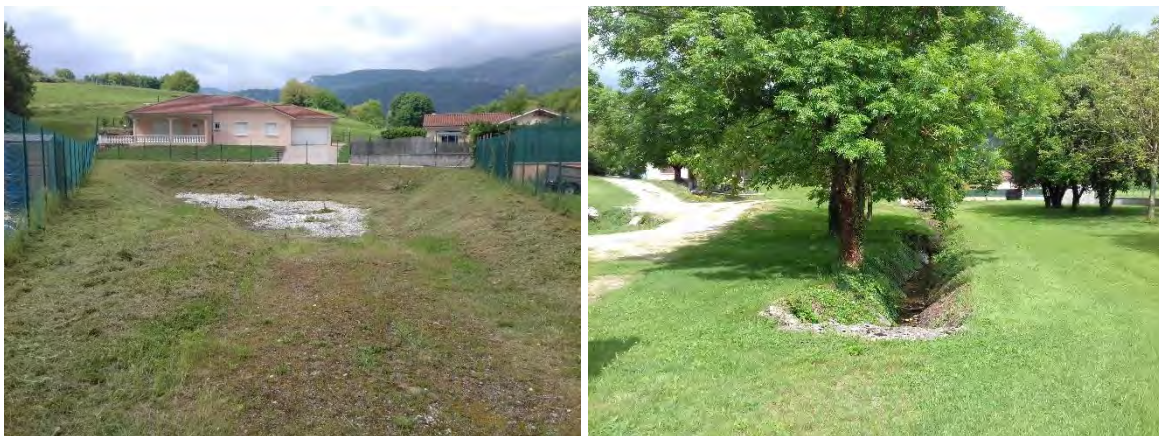
En aval, un bassin d'orage récupère les eaux issues de la fosse amont et vraisemblablement les eaux pluviales des propriétés. Le bassin d'orage est cartographié en aléa de niveau fort : la hauteur d'eau dans l'ouvrage peut dépasser le mètre.

Figure 40 : Bassin d'orage et chenal à ciel ouvert
