# Plan de Prévention des Risques Naturels

Juin 2018

Commune de Serrières-de-Briord

## Etude et cartographie des aléas - Rapport de synthèse -

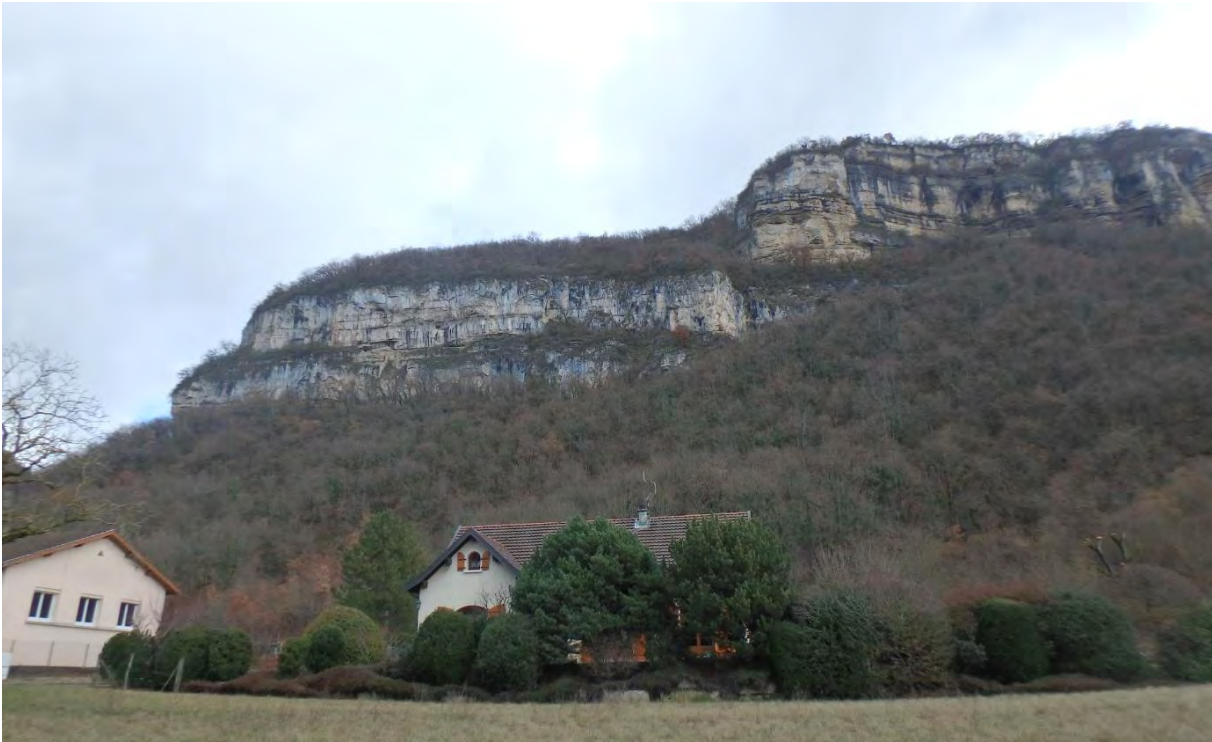
*Figure 3 : vue d'ensemble des deux zones de la falaise de Seyssel*

Sur ces parois se distinguent plusieurs compartiments très massifs allant d'une centaine de mètres cubes jusqu'à des milliers de m<sup>3</sup>. Ceux-ci sont sous-cavés et disposent de fractures ouvertes visibles à distance. Leurs mobilisations ne semblent pas imminentes à l'échelle centennale. Le découpage rocheux de ces derniers donnerait après fractionnement lors de la chute, vraisemblablement des blocs de plusieurs mètres cubes.

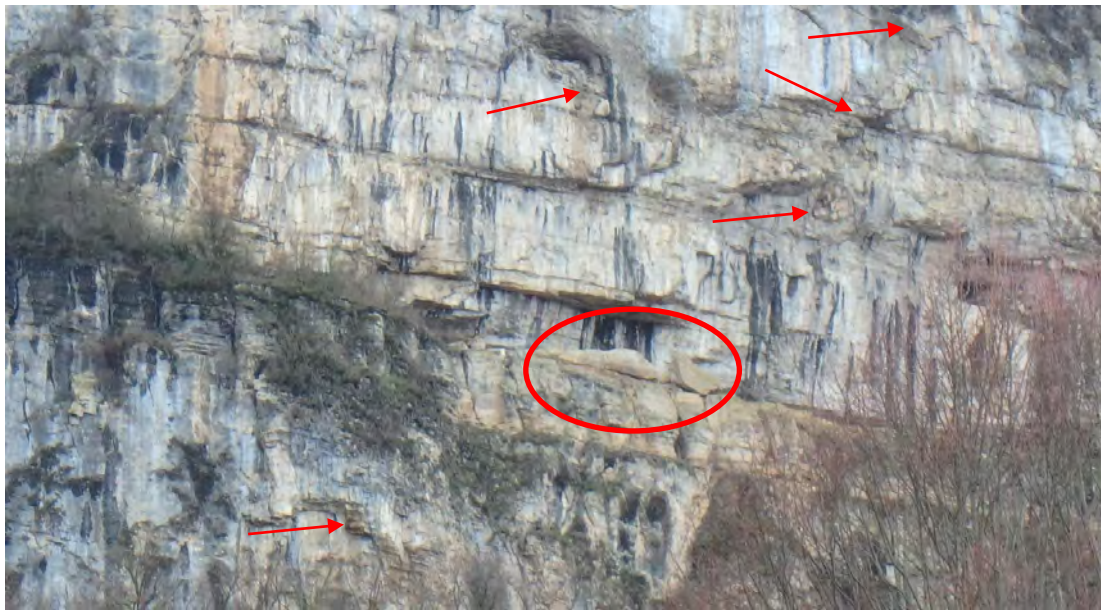
Notons la présence de blocs anciennement éboulés (environ 1 à 3 m<sup>3</sup>) dont l'équilibre paraît précaire puisque ces derniers reposent simplement sur une vire.

Par ailleurs, la probabilité de chute de pierres et de petits blocs isolés (jusqu'à un volume de l'ordre d'1/2m<sup>3</sup>) sur l'ensemble de la falaise de Seyssel, est très élevée à court terme. On distingue en effet de nombreuses pierres surplombantes ainsi que des écaillages par altération de la surface de la falaise. Dans leur très grande majorité, ces blocs éboulés sont très rapidement stoppés au pied de la barre rocheuse ou dans les premiers mètres du couvert végétal.

Figure 4 : blocs éboulés posés sur la vire et petites masses instables

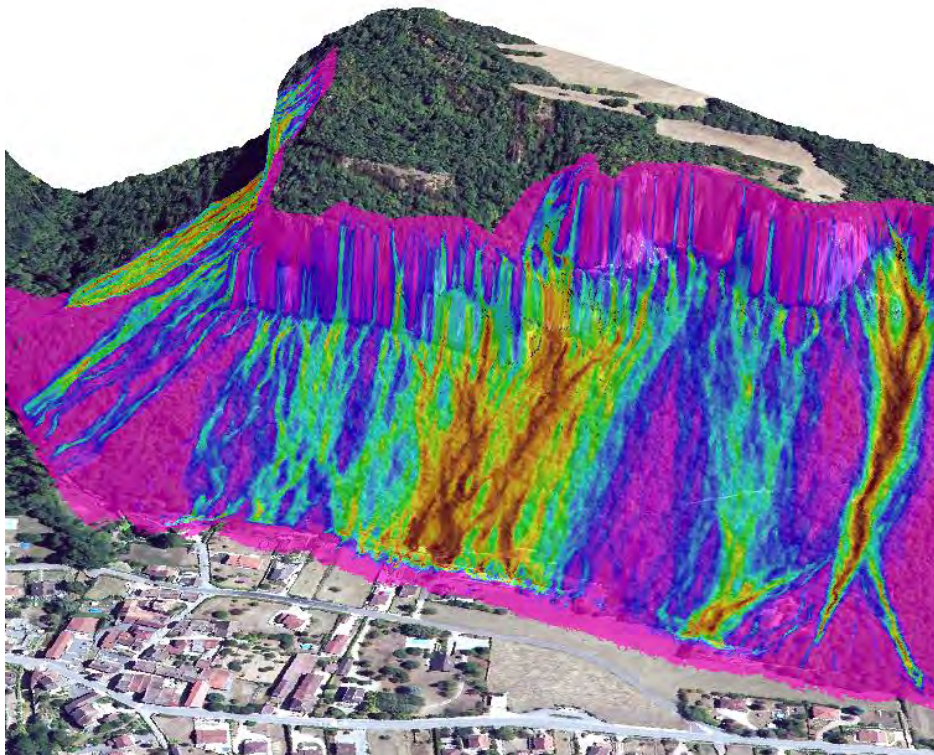
Ce secteur a fait l'objet de modélisations trajectographiques. Celles-ci donnent un aléa fort jusqu'en pied de versant. Notons l'existence d'un merlon (maîtrise d'ouvrage par des particuliers) dont les caractéristiques ne permettent pas de le considérer.

Figure 5: carte des modélisations RF3D de la falaise de Seyssel

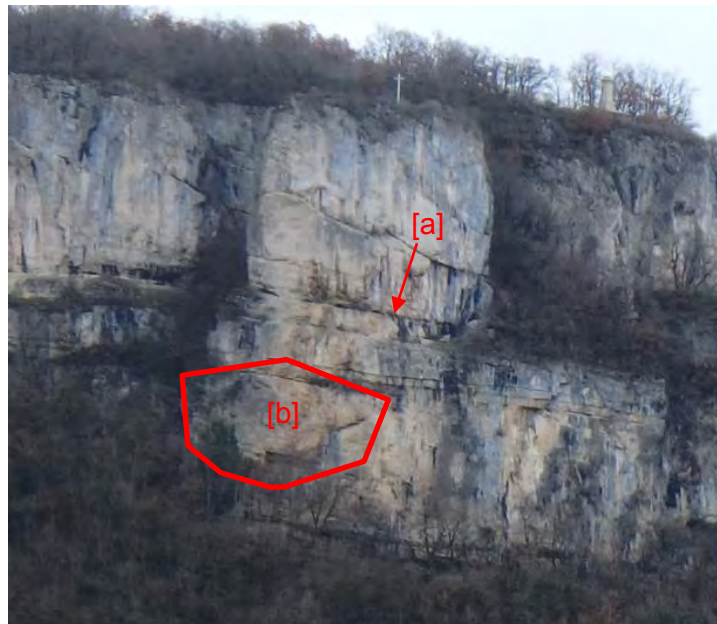
- sur la face Ouest de la Dent, la présence de masses rocheuses de quelques m<sup>3</sup>, décollées par l'arrière par des fractures. La chute de blocs jusqu'à 0,5 m<sup>3</sup> issus de ces masses semble présenter une probabilité relativement élevée à moyen terme

- dans la partie inférieure de la Dent, l'existence de surplombs et de zones soucavées à l'origine de chutes régulières de pierres et petits blocs [a], dues à un phénomène d'éboulement régressif par altération différentielle des niveaux plus gélifs de la base. Les blocs les plus importants susceptibles de se détacher ne semblent pas devoir dépasser un volume voisin de 0,5 m<sup>3</sup>

- sur la dent elle-même, la présence de plusieurs compartiments importants pré-découpés par la fracturation. Le risque d'éboulement de ces éléments rocheux semble relativement limité à moyen terme. Par contre, des blocs de volume jusqu'à 0,5 m<sup>3</sup> paraissent pouvoir se détacher de ces compartiments à court terme.

- le soubassement de la Dent de Chateland, Cette partie est caractérisée par l'existence de plusieurs compartiments en surplomb. Le plus important d'entre eux présente un volume approximatif de 300 m<sup>3</sup> [b]. Il est entièrement découpé par des fractures ouvertes de grande extension, et se caractérise à la base par un soucavage de plusieurs mètres. Ce dernier progresse par altération régressive de la base. Ce compartiment, dont le mécanisme d'évolution tend à le faire basculer vers l'Ouest, est en équilibre instable et présente un risque d'éboulement élevé à court terme.

Figure 6 : instabilités sur la Dent de Chateland

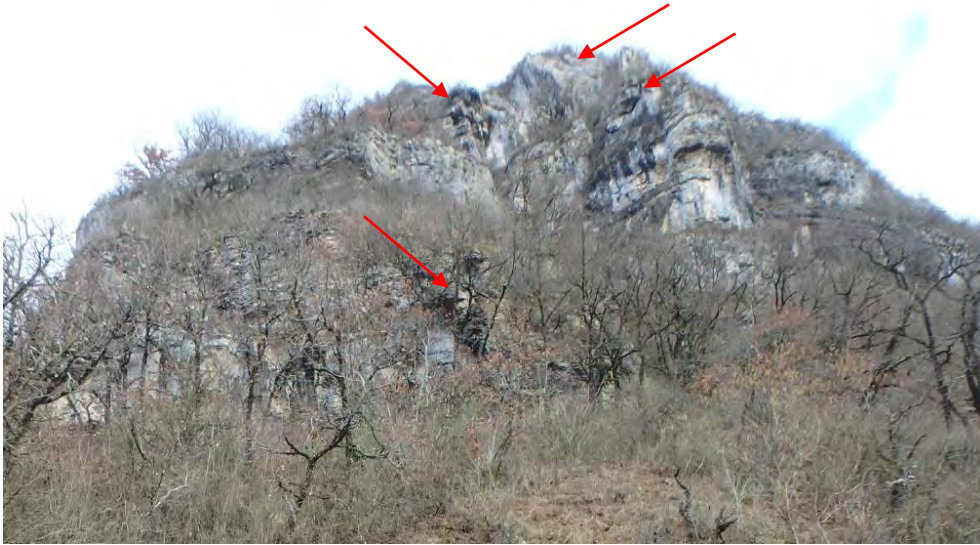
- Au Nord, plusieurs zones soucavées sont observables, notamment à une centaine de mètres où plusieurs éléments de quelques m<sup>3</sup> apparaissent en équilibre instable. Ils présentent par conséquent une probabilité de mise en mouvement relativement élevée à plus ou moins court terme. Toute cette partie de la falaise est par ailleurs susceptible de générer, de façon relativement fréquente au regard des éboulis présents dans le versant, la chute d'éléments isolés. La taille de ces derniers, de façon générale, devrait

rester inférieure à  $0,5 \text{ m}^3$ , avec une zone d'épandage de ce fait relativement peu étendue.

Figure 7 : masses instables au Nord de la Dent

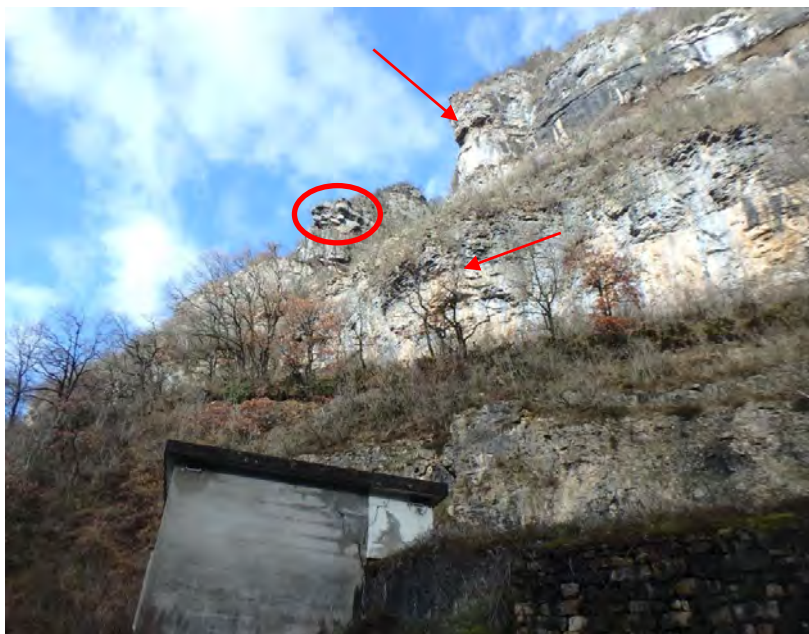
- Au Sud de la Dent, de nombreux surplombs sont observables. Le réseau de fractures découpe des éléments dont le volume peut atteindre au maximum plusieurs dizaines de  $\text{m}^3$ . La probabilité d'éboulement en masse de ces éléments est variable mais peut être imminente pour certains. Par ailleurs, la chute de blocs isolés de  $100 \text{ l}$  à  $1 \text{ m}^3$  présente une probabilité élevée à court ou moyen terme. Cette falaise arrière présente ainsi des risques globalement assez importants de manifestation du phénomène étudié.

Figure 8 : masses instables au Sud de la Dent

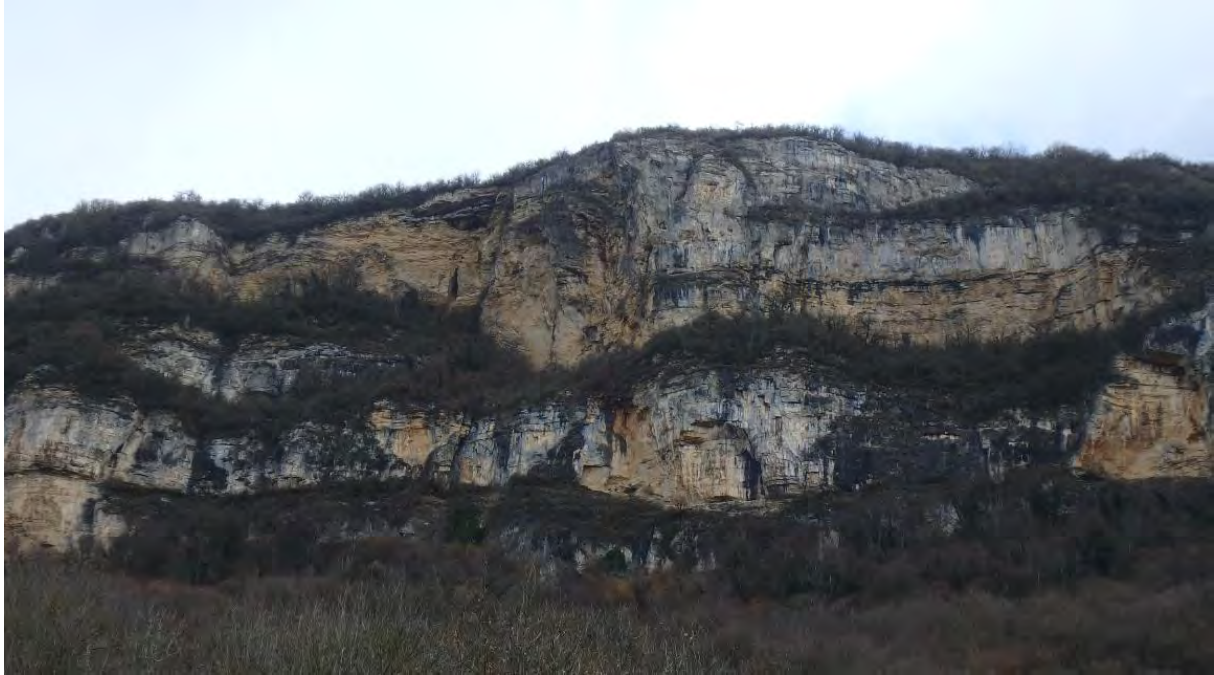
Au Nord de l'intersection RD32/RD19, la falaise n'a pas fait l'objet d'un examen détaillé. Toutefois, son observation depuis le pied du versant met en évidence la présence de plusieurs compartiments prédécoupés et de zones en surplomb (selon les mêmes familles de discontinuités observées aux alentours de la Dent). De nombreuses cicatrices sont par ailleurs

nettement identifiables dans la paroi (patine jaunâtre sur la falaise). De nombreux blocs sont également visibles dans la pente, certains ayant atteint le pied de versant. Ceux-ci peuvent dépasser les 10 m<sup>3</sup> pour les plus gros.

Figure 9 : falaise au Nord de la commune

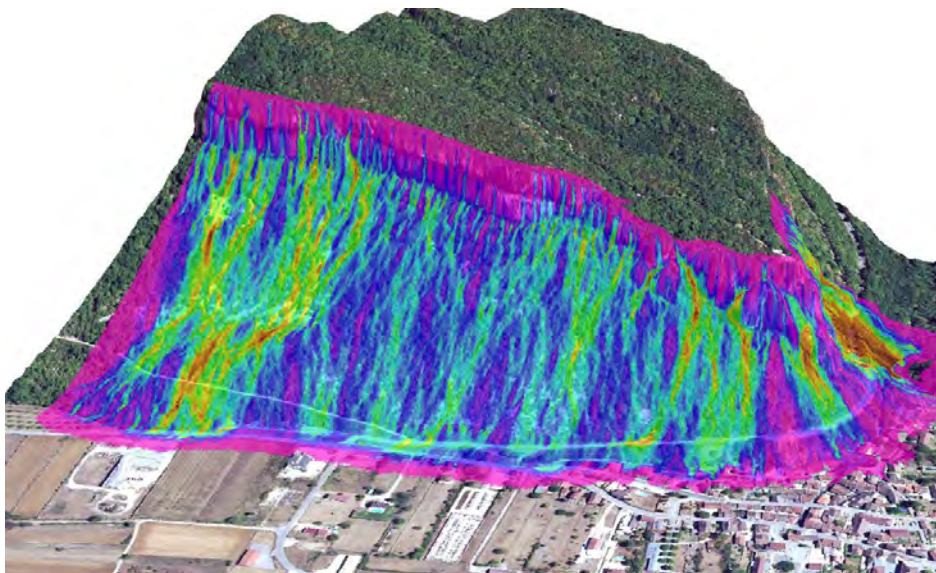
Au niveau de la zone urbanisée, une modélisation trajectographique donne un aléa fort jusqu'aux premières habitations. Plus au Nord, l'aléa est également fort jusqu'en pied de versant. Ce classement tient d'une forte exposition (atteinte certaine) et d'une intensité élevée (volume des masses mobilisables pouvant être élevé).

Figure 10: carte des modélisations RF3D du Rocher de la Cra

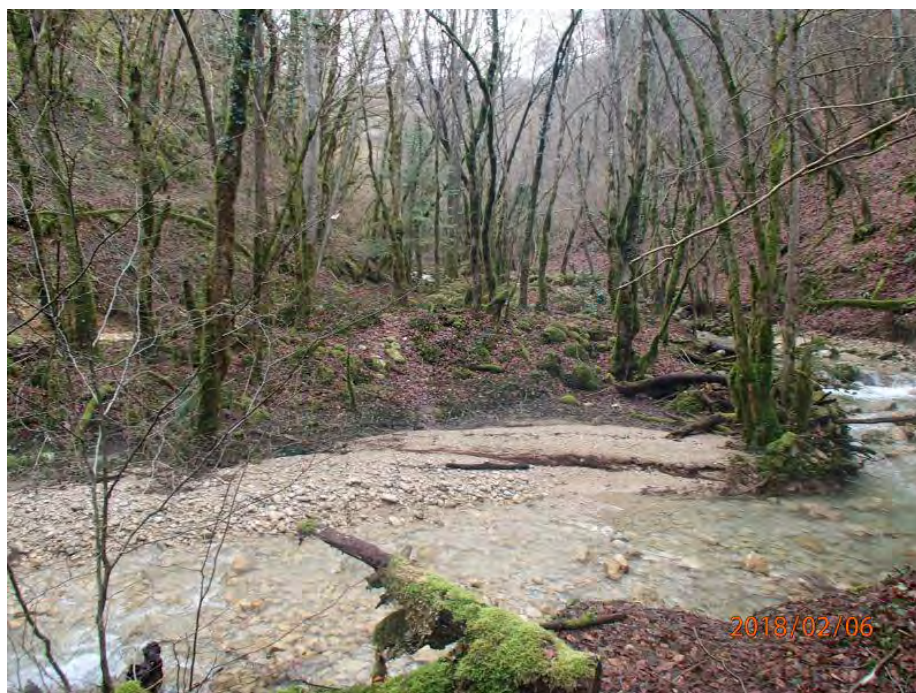
A différents points d'arrêt sur le bassin versant, le cours d'eau est toujours apparu pavé, ce qui limite considérablement la remobilisation des matériaux constituant le fond du lit. Les apports sont alors essentiellement issus des berges. La photo suivante illustre des matériaux fins récemment charriés par la Perna et un ancien atterrissement avec des matériaux plus grossiers vraisemblablement déposés lors d'une forte crue.

Figure 13 : Dépôts de matériaux charriés en amont du pont entre Bénonces et Seillonaz

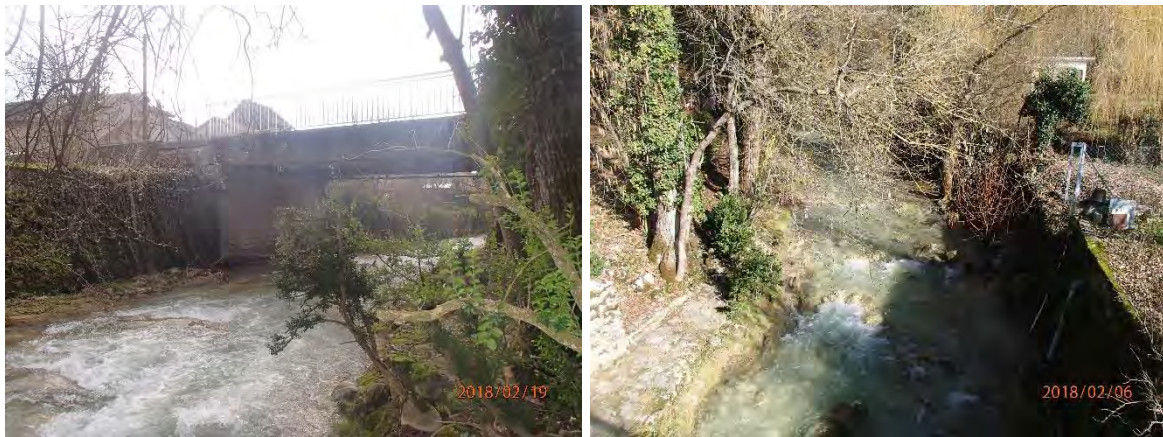
- Le pont amont, qui a la capacité hydraulique la plus importante, pourrait être partiellement obstrué par un très gros embâcle compte tenu de sa situation d'ouvrage le plus en amont et également du faciès du lit en amont, naturel et sans accélération des écoulements sous l'ouvrage.
- Le pont aval avec sa voute et une sous poutre imposante peut facilement être accroché par des embâcles. L'accélération des écoulements sur le radier est à contrario favorable.

Figure 20 : Pont amont et lit en amont

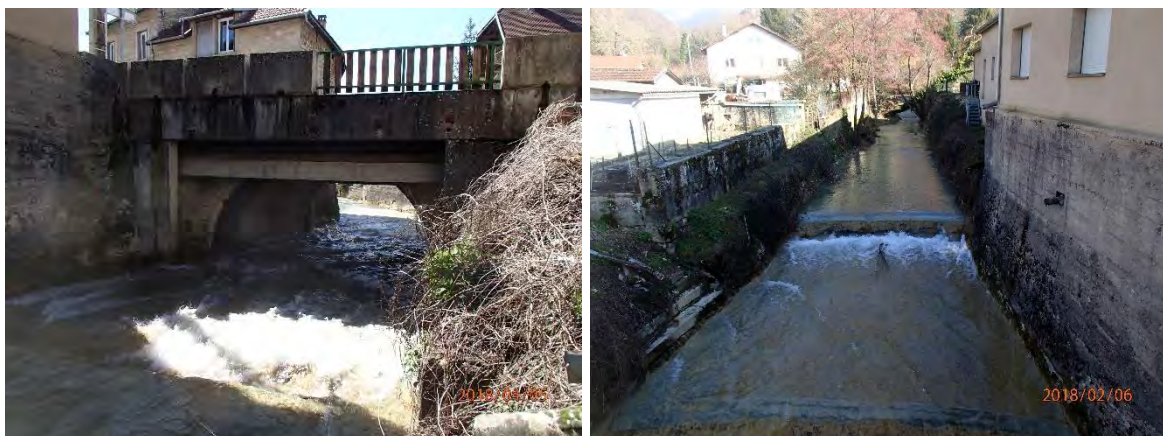
Figure 21 : Pont aval et lit en amont

Compte tenu des dimensions des ouvrages, les scénarios d'obstruction partielle retenus pour la qualification de l'aléa considèreront une fenêtre libre d'écoulement, en pied d'ouvrage, de 1,5 m de hauteur pour le pont amont (cadre) et de 1 m pour le pont aval (voute).

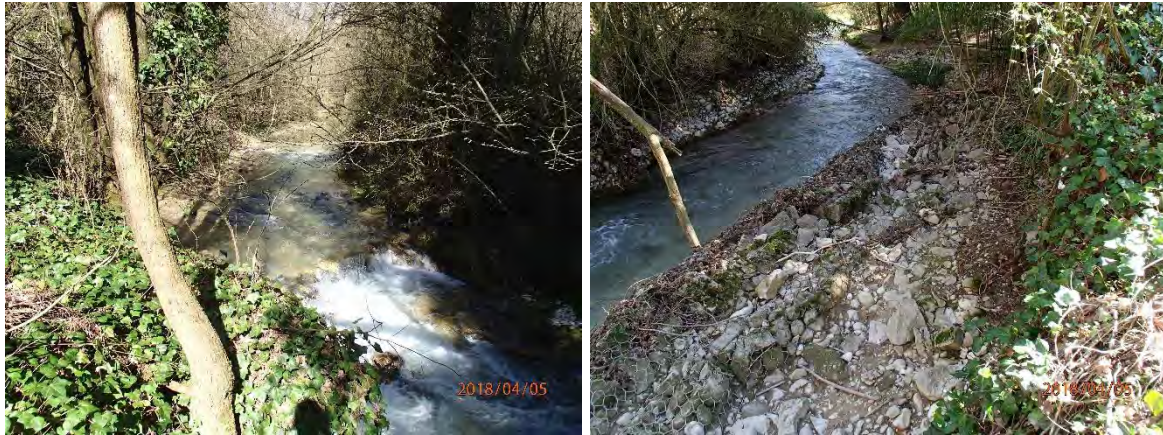
A l'aval de la traversée de Serrières de Briord, la Perna retrouve un cours naturel. Sur un premier tronçon, le cours d'eau est sujet à incision et érosion de berge comme l'illustrent les deux photos suivantes avec, à gauche, un seuil mis en œuvre pour fixer le fond du lit et bloquer l'incision ou encore, à droite, des gabions de protection de berges basculés dans le lit. Cette tendance à l'incision a été signalée par la commune. Sur une deuxième partie de son cours naturel, l'incision est moins marquée.

Figure 22 : Seuil fixant le lit (à gauche) - gabions basculés (à droite)

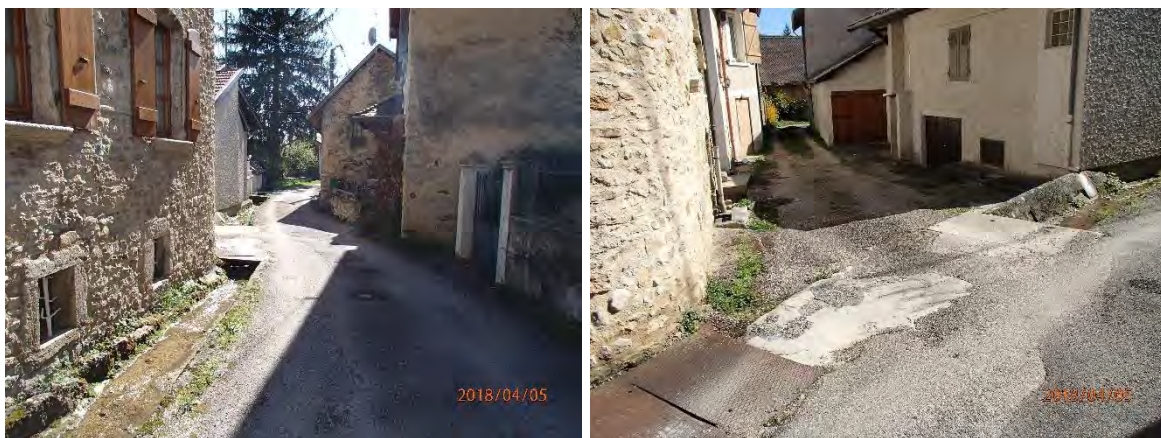
Sur sa partie à ciel ouvert, de petits ouvrages de franchissement le traverse. Ce canal est par ailleurs sujet à accumulation de tufs compte tenu de la teneur calcaire des écoulements issus de massif calcaire. Aussi, des débordements sont possibles, soit en cas d'obstacle à l'écoulement dans le canal (d'origine anthropique), soit d'accumulation de tufs et de manque d'entretien. Ils pourraient localement atteindre des cours privés en contrebas. Il est néanmoins probable que ce canal puisse être régulé au niveau de l'alimentation en eau, ce qui limite les risques de débordements avec une action humaine possible en cas de problème.

Au vu des faibles débits du canal, la lame d'eau débordante sera de faible hauteur et la dynamique de débordement resterait très faible. Les zones concernées par de possibles débordements sont toutes classées en aléa faible de ruissellement.

Figure 23 : Canal et cours en point bas pouvant être inondée en cas de débordements
