Plan de Prévention des Risques Naturels

Juin 2018

Commune de Groslée Saint-Benoît

Etude et cartographie des aléas - Rapport de synthèse -

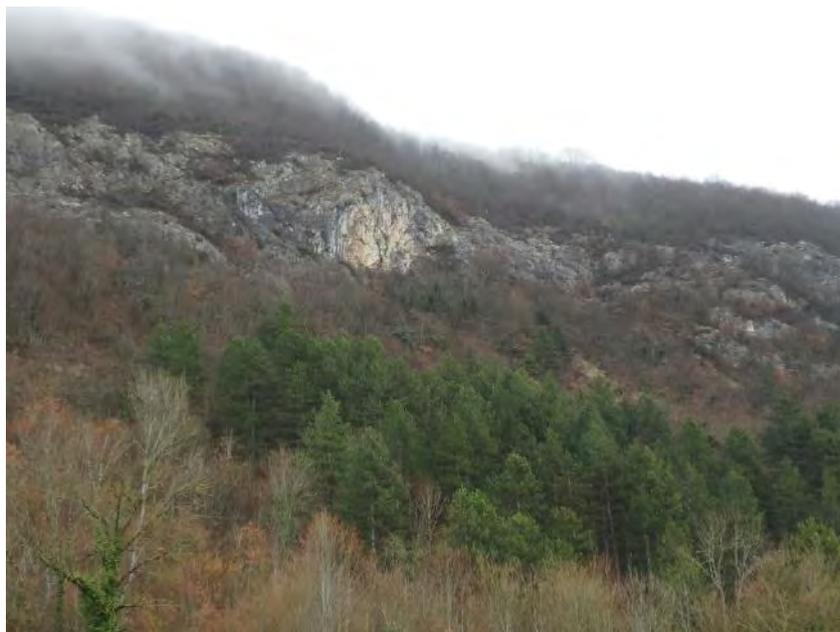
Figure 3 : falaise dominant Arandon

Une modélisation trajectographique a été réalisée et donne un aléa fort en amont des premières habitations.

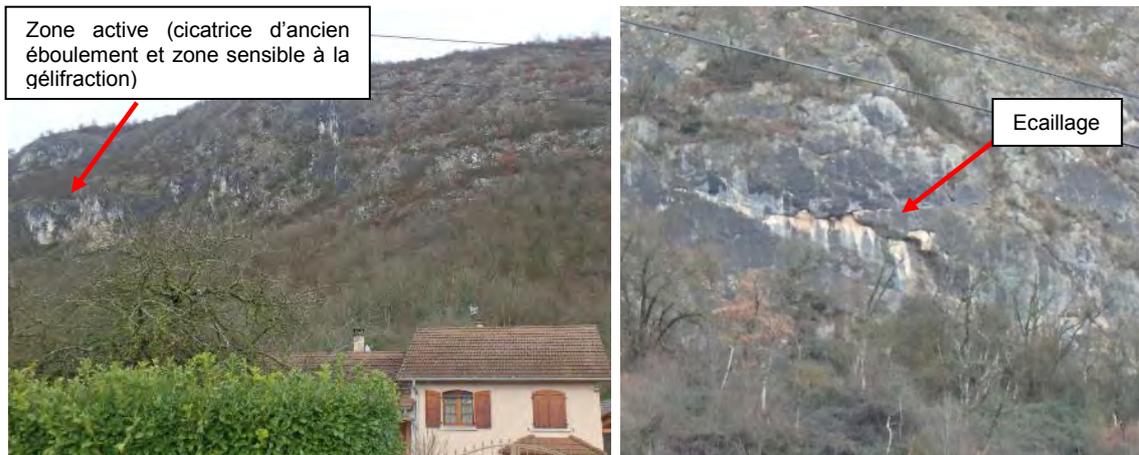
En amont du bourg de Saint-Benoit, un groupe d'habitations du quartier dit des Bonards s'est implanté en pied d'un versant rocheux haut d'une centaine de mètres avec des portions bien verticales. Globalement l'affleurement est massif, néanmoins il est entrecoupé par des strates plus marneuses lui conférant des instabilités souvent par sous-cavage des couches friables laissant alors en suspens des compartiments plus massifs. Lorsque le contexte structural est défavorable (fracturation rocheuse), ces derniers peuvent se décrocher et donner lieu à des éboulements de plusieurs mètres cubes. C'est notamment ce qu'il s'est produit en 1987 où un bloc de 4m³ avait atteint une habitation.

Se rajoutent à ces instabilités, un écaillage de la couche rocheuse de surface. Celui-ci trouve vraisemblablement son origine dans la décompression à l'issue du retrait glaciaire. Ces points de faiblesses sont également très sensibles aux phénomènes de gélifraction (dû au gel/dégel). Il en résulte des blocs pouvant atteindre le mètre cube, pouvant se décrocher à tout moment. Notons la présence d'un écran de filet type ASM (cf § III.5).

Figure 7 : falaise en amont des Bonards

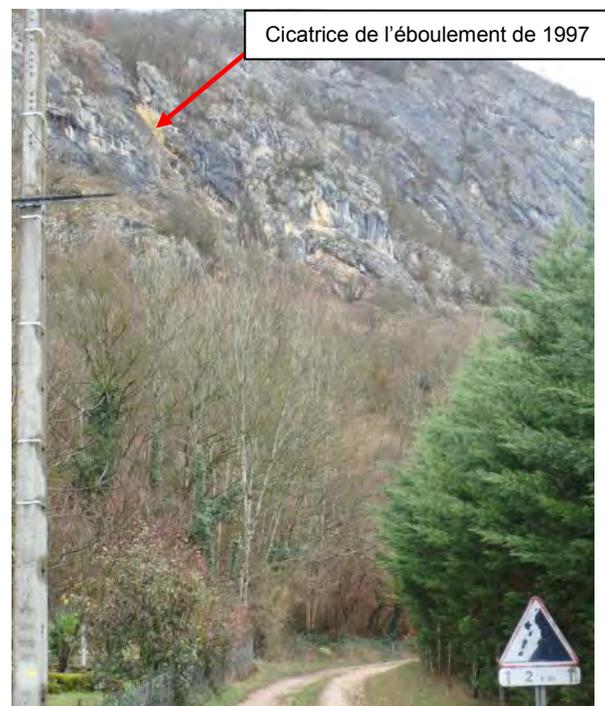
Figure 8 : falaise en amont des Bonards

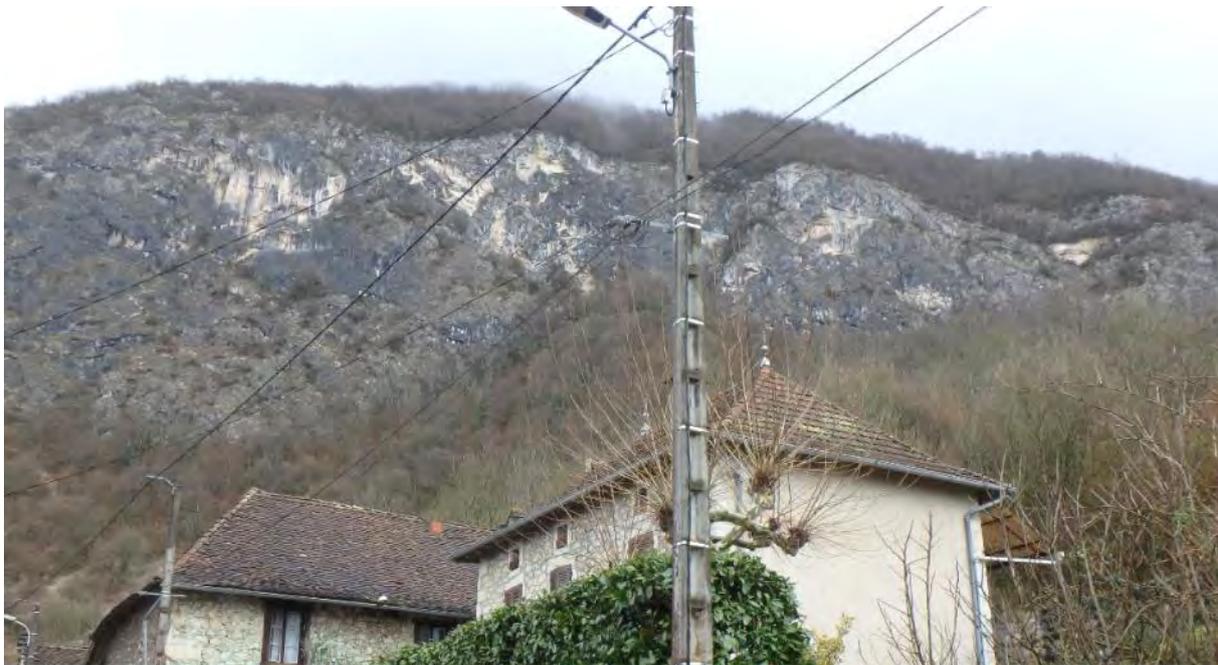
Les très nombreuses « taches » (patine jaunâtre de l'affleurement) témoignent de cicatrice d'éboulement, de zones sensibles à l'érosion (notamment à la gélifraction).

Figure 9 : falaise dominant le hameau du Champs

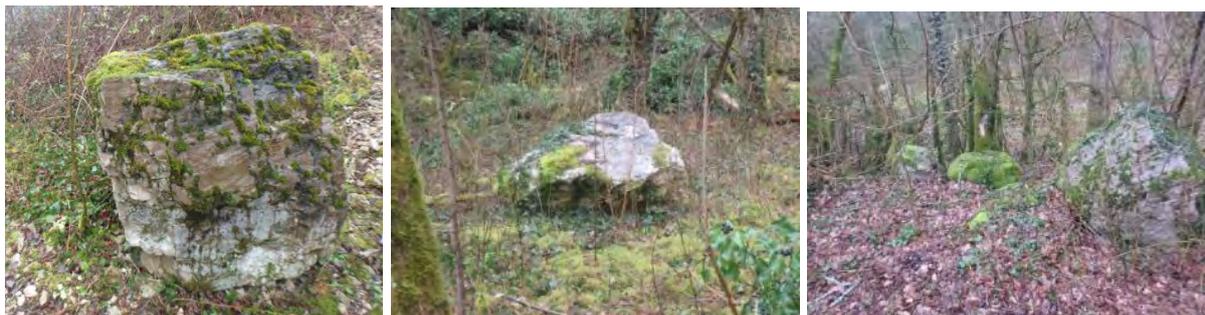
Figure 10 : exemple de blocs de l'ordre du mètre cube (ou +) éboulés visibles en pied de versant

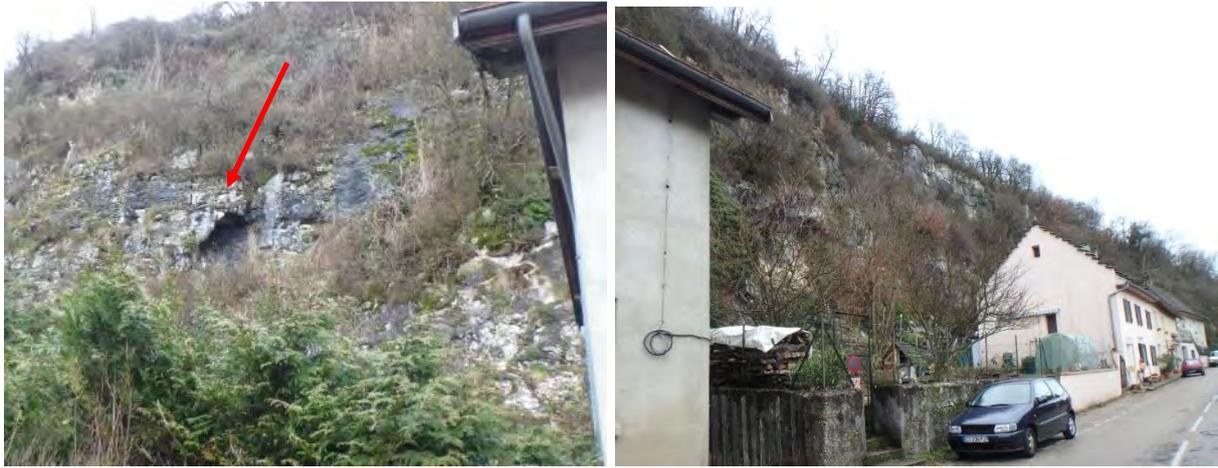
Une partie du village est directement implantée contre l'affleurement rocheux. A ce niveau le substratum est relativement lité. Il en demeure des instabilités de petits volumes inférieurs à $0,25 \text{ m}^3$ qui peuvent se décrocher et atteindre les habitations.

Figure 12 : falaise surplombant des habitations et type d'instabilités visibles

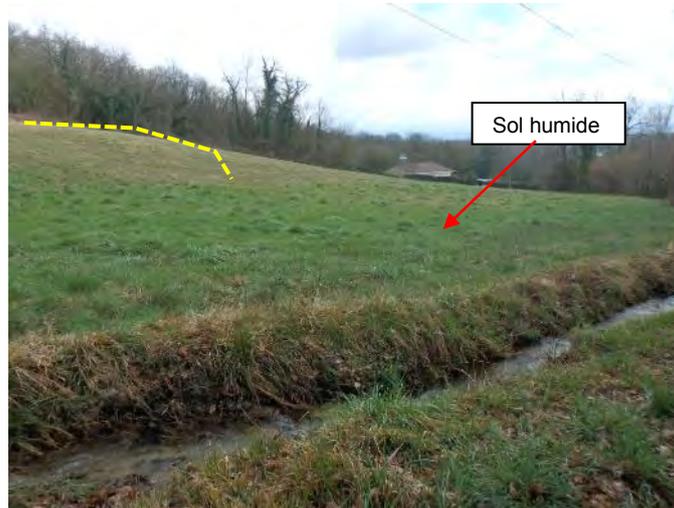
En amont du Port de Groslée en direction de Jirieu, la combe dans laquelle transite une route communale présente des prédispositions aux glissements bien que la pente soit relativement douce. Les sols sont argileux (couverture morainique) et humide (la couleur bien verte de la végétation corrobore ce constat). Des légers bombements sont visibles sur les prairies. Ce type d'instabilités potentielles concerne aussi le relief du Mont Pussieux.

Figure 15 : terrain argileux et humide légèrement bombé en direction de Jirieu

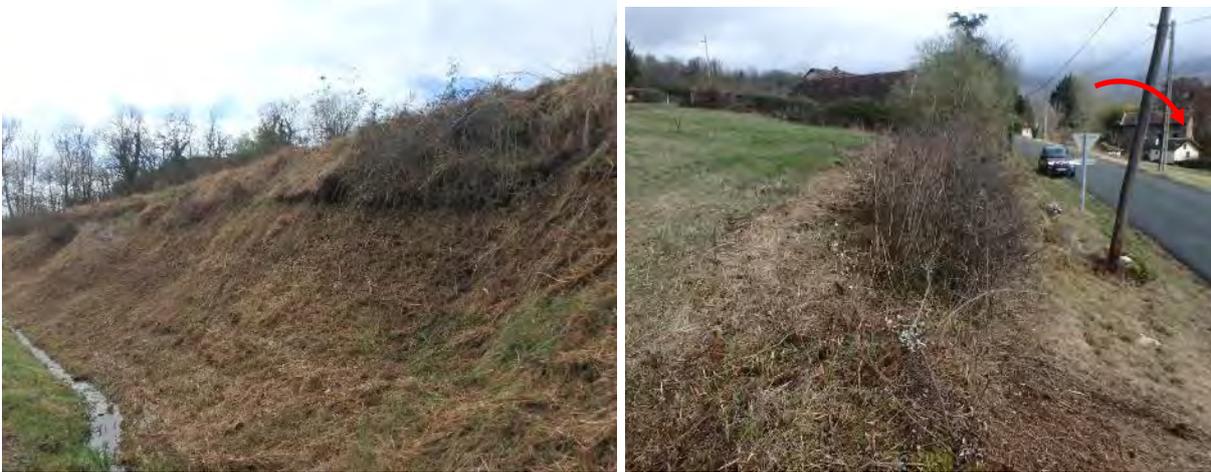
En bordure des RD10b et RD19 ainsi que sur le flanc Sud du relief du château Vieux, les terrains témoignent de mouvements qui se manifestent sous forme de bombements, de micro-arrachements et des poteaux sont inclinés. La nature du sol est relativement propice aux glissements puisqu'elle est là aussi argileuse (couverture morainique et frange d'altération). Toutefois, la topographie étant peu marquée, les mouvements en questions peuvent être considérés de lents.

Figure 16 : talus routier bombé en bordure de la RD10b

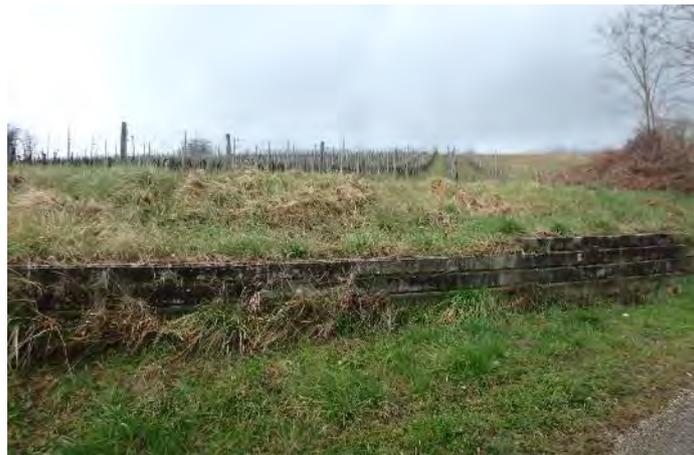
Notons la présence d'un soutènement de talus de fortune (anciens poteaux EDF empilés horizontalement) qui a été aménagé pour tenir le talus routier du cimetière qui présente pourtant une pente très modérée. Cela peut corroborer une condition géotechnique médiocre des terrains.

Figure 17: soutènement de fortune sur la route du cimetière

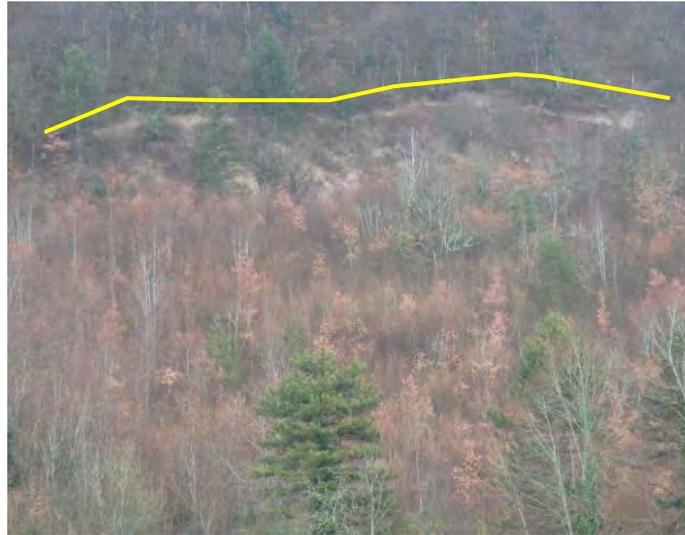
Figure 18 : arrachement visible en amont d'Arandon

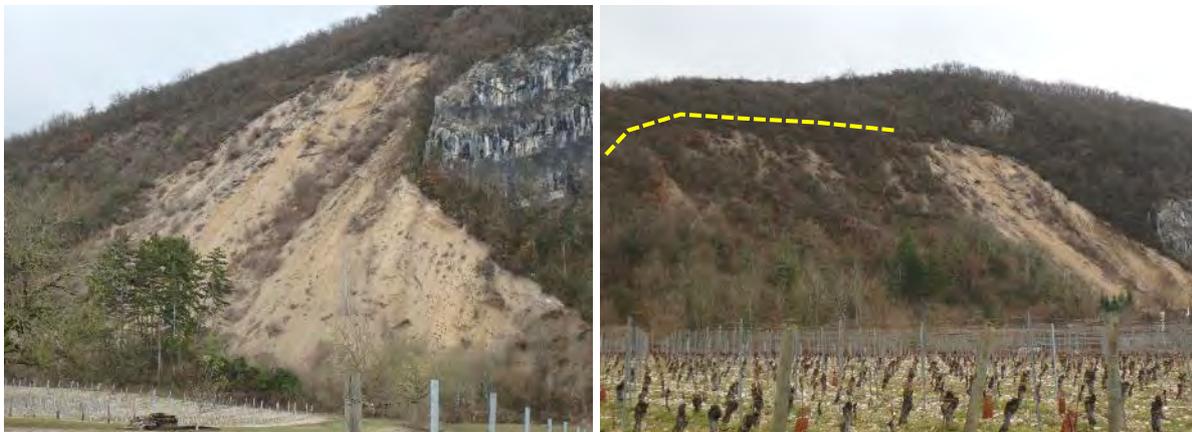
Un glissement d'ampleur semble exclu du fait de la présence de l'affleurement sous la couche instable dont l'épaisseur limitée. Il n'en demeure pas moins que des glissements de plusieurs centaines de m³ peuvent survenir en cas de saturation des sols.

Figure 19 : ancienne zone exploitée instable, et prolongement vers le Nord

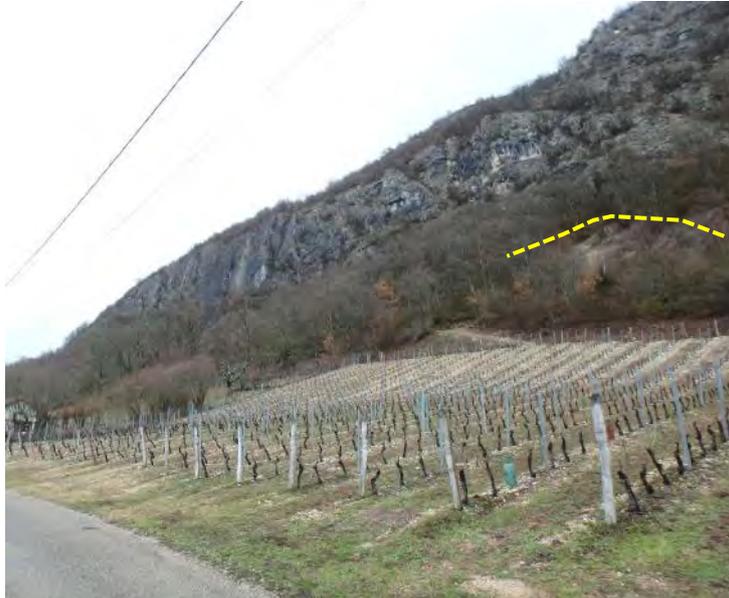
Le même phénomène décrit précédemment se rencontre également en amont de Saint Benoit sur les pentes comprises entre la falaise et les vignes. L'éboulis est ancien et altéré, mêlé à des matériaux argileux (dépôts glaciaires). De petits arrachements s'y observent, néanmoins, la présence de matériaux frottants (pierres) limite l'extension du phénomène.

Figure 20 : zone instable en amont des Bonards

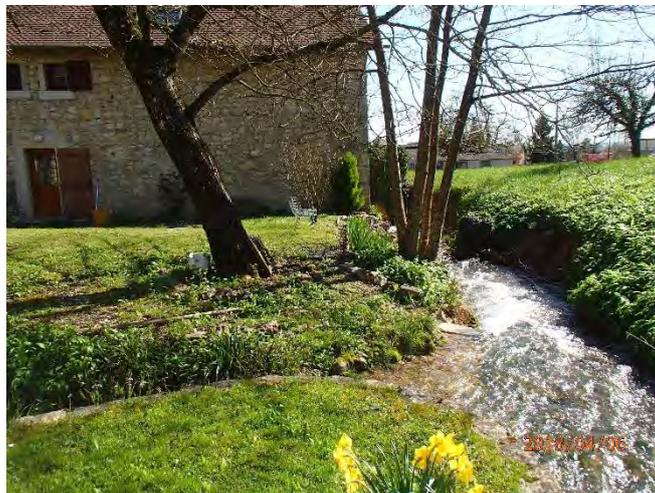
A l'entrée amont du hameau, des débordements sont probables contre la face amont d'un bâtiment, au niveau de la confluence avec un axe de ruissellement. Selon la propriétaire, elle n'a pas été touchée en janvier 2018 mais le niveau d'eau était proche du terrain. Aucune donnée de 1990 n'est connue, la propriété ayant été rachetée. **La maison est considérée exposée à un aléa moyen (T2) dans la mesure où l'étalement de la lame d'eau expose une partie du jardin coté amont jusqu'à la façade à un aléa moyen et une autre partie en bordure à un aléa faible.**

Figure 25 : Propriété en rive gauche exposée en cas de forte crue.

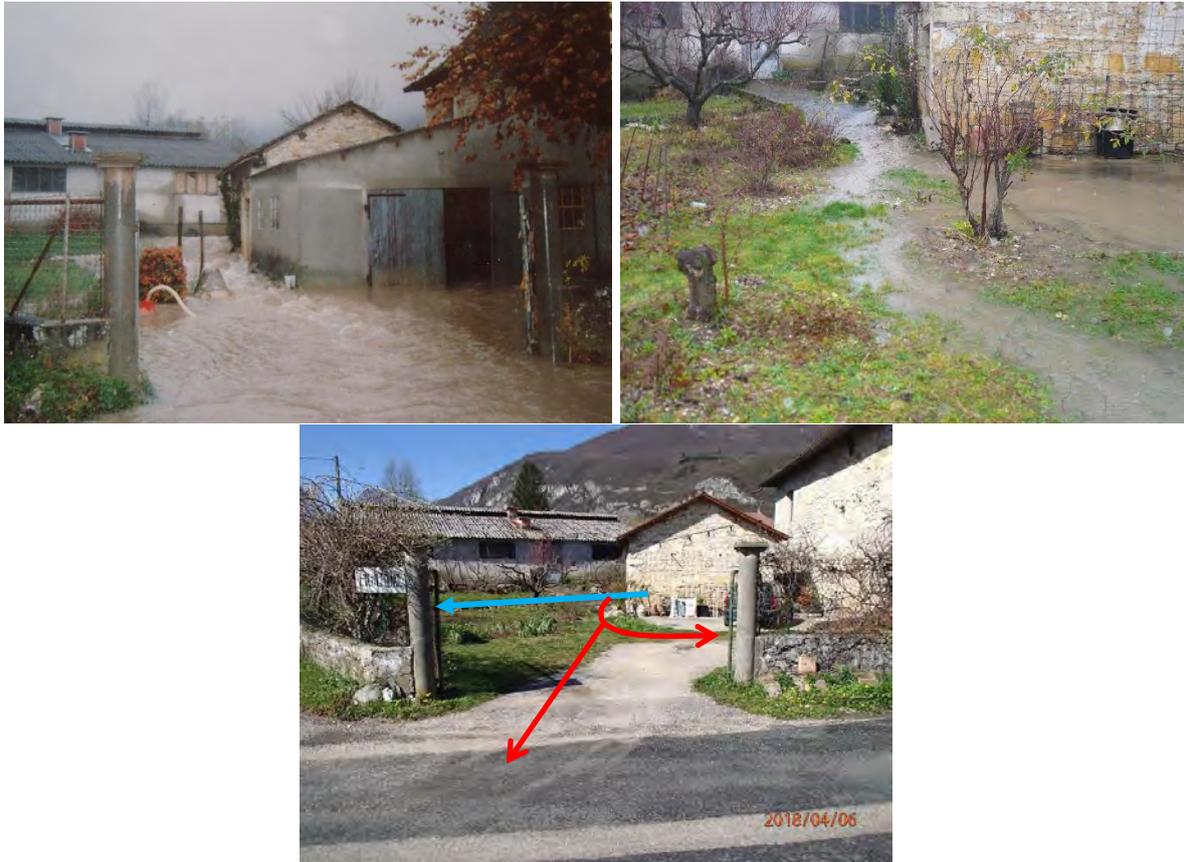
Lors de forte crue, les premiers débordements ont lieu à l'amont immédiat d'une passerelle et inondent la propriété rive gauche en contournant le bâti. En 1990, des débordements depuis l'amont du bâtiment l'ont également contourné et inondé par l'autre coté (coté RD10b). L'accumulation d'eau dans le bâtiment aurait atteint environ 40 cm en 1990.

Figure 26 : Point de débordements : en 1990 (gauche), en 2018 (droite) et hors crue en bas

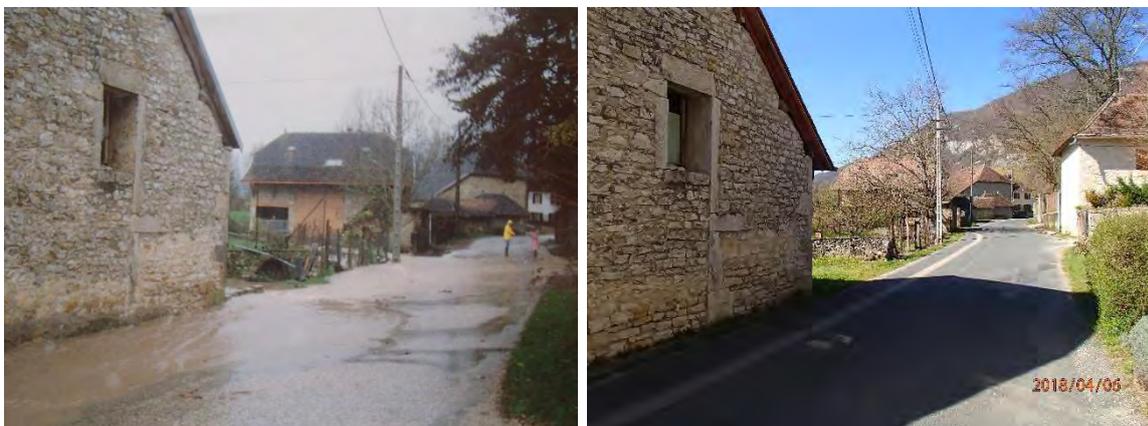
Figure 27 : Débordements en 1990 (à gauche) – comparaison à l'état actuel

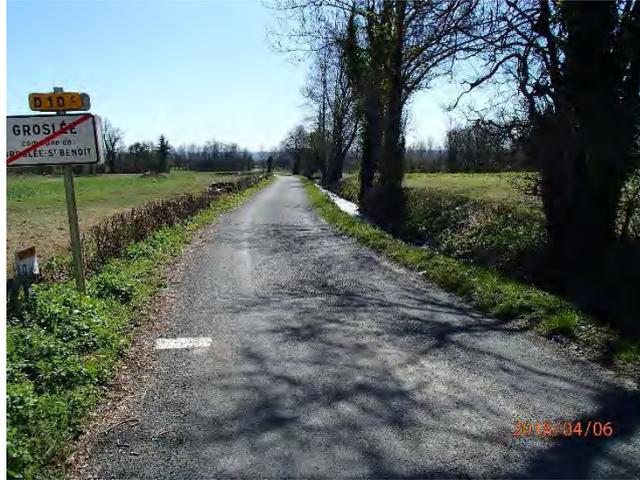
Enfin, en limite aval immédiat du hameau de la Burlanchère, le ruisseau longe la route départementale RD 10c sur environ 200 m. Cette dernière est inondable car plus basse que les champs de rive droite. Elle a été atteinte en 1990 puis 2018. **Elle est classée en aléa fort.**

Figure 28 : Ruisseau de la Gorge longeant la RD10c inondable

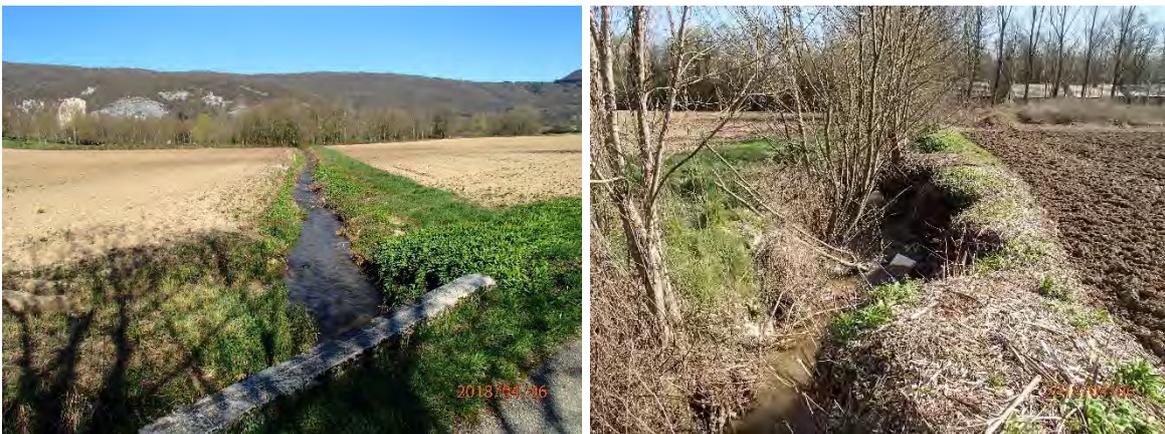
Le ruisseau entre ensuite en zone naturelle où il est rejoint par un axe de ruissellement drainant un secteur plus au sud de la plaine traversée. A noter une incision particulièrement marquée du lit de la Gorge à l'aval de la confluence de ces deux axes.

Figure 29 : Ruisseau de la Gorge en zone naturelle dans la plaine et incision active à l'aval d'une confluence avec un autre axe de ruissellement

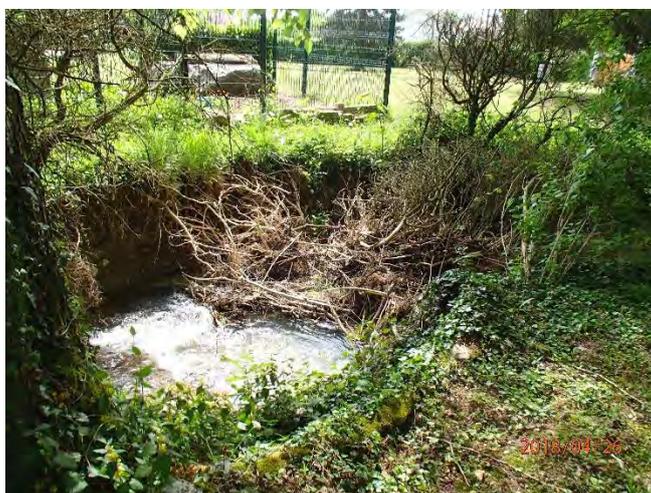
ce qui génère un risque important d'embâcles. Les embâcles favorisent les débordements et peut également accélérer les processus d'érosion des berges par redirection des écoulements.

Figure 31 : Embâcle dans le lit, favorisant le débordement et l'érosion des berges

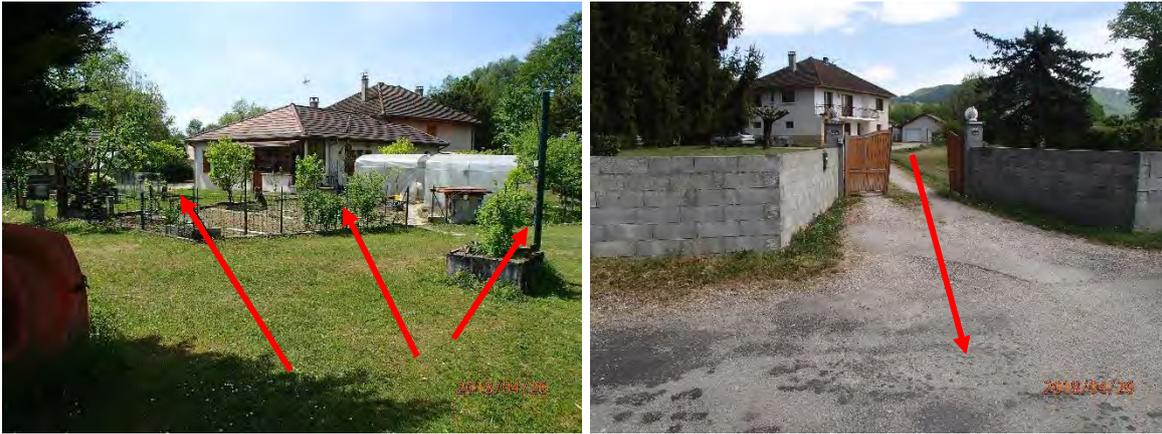
Les deux étangs sont classés en aléa fort, notamment compte tenu des hauteurs d'eau déjà supérieures au mètre. La partie amont non batie du terrain de la propriété rive gauche est en aléa moyen. La propriété elle-même et son chemin d'accès depuis la route départementale est en zone d'aléa faible compte tenu des faibles vitesses et hauteurs attendues.

Figure 32 : Propriété exposée aux crues de la Gorge après déversement de l'étang

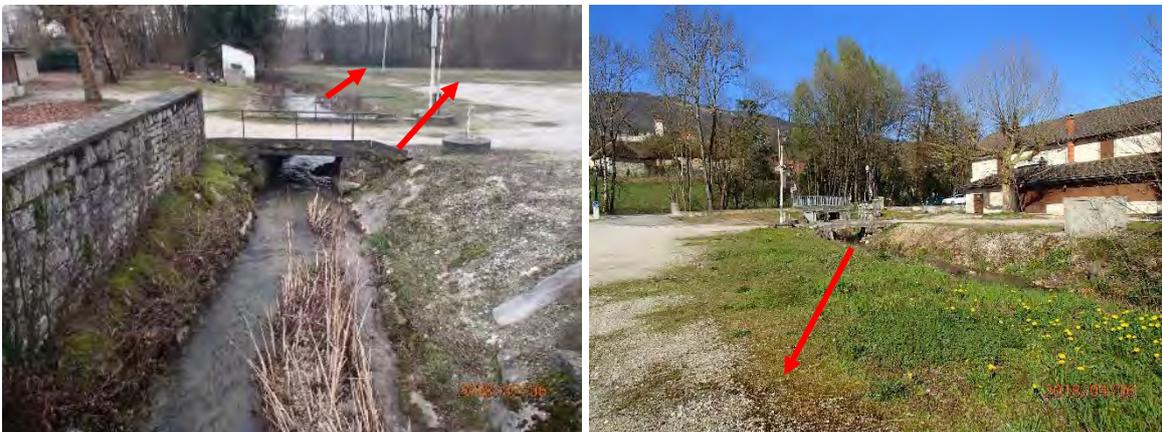
A l'aval de la route départementale, le ruisseau est peu encaissé. Par ailleurs, la zone inondable du Rhône remonte jusqu'à environ 160 m à l'aval du pont, ce qui, en cas de concomitance de crue, limite la capacité d'écoulement du tronçon. Aussi, des débordements sont attendus à l'aval du pont de la route départementale, préférentiellement sur le parking de rive droite qui est légèrement plus bas que la rive gauche. **Le parking est concerné par un aléa torrentiel se réduisant (de fort à faible) progressivement en s'éloignant du lit mineur, avec étalement de la lame d'eau jusqu'à rejoindre la zone inondable du Rhône.**

Figure 33 : Débordements préférentiels en rive droite à l'aval de la route départementale

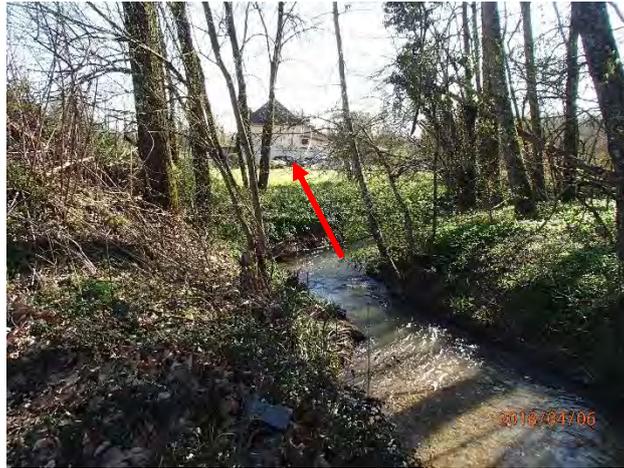
Plus en aval, le torrent méandrer dans la plaine du Rhône. Au droit d'un premier méandre en forme de coude à 90°, la berge rive gauche est exposée avec de possibles débordements forçant un « écoulement rectiligne ». En cas de crue de la Gorge sans crue du Rhône, les débordements devraient s'étendre en lit majeur sans atteindre les deux propriétés de rive gauche. Lors de la crue de 1990, un tel scénario sans enjeu atteint s'est produit. **Vis-à-vis de ces débordements, des terrains privés sont en zone d'aléa moyen mais le bâti (deux propriétés) n'est pas exposé aux seules crues de la Gorge. En revanche, ces deux propriétés sont déjà en zone d'aléa inondation du Rhône : une en aléa fort, l'autre en aléa faible.**

Figure 34 : Risque de débordement vers des enjeux au droit d'un méandre

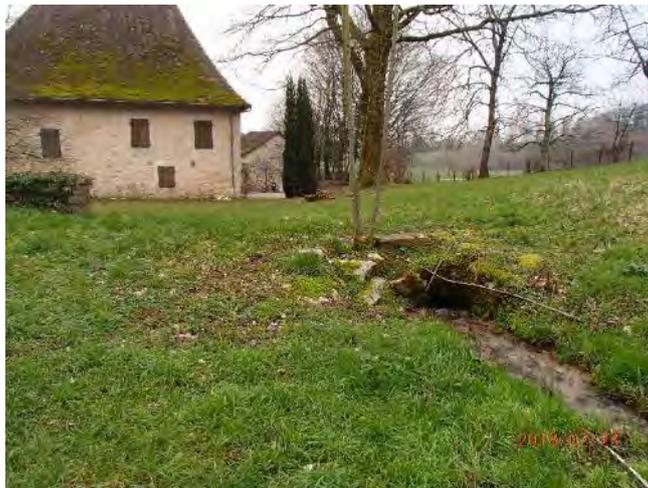
Figure 44 : Passage couvert sous une propriété, atteinte en cas d'obstruction de l'entrée de la buse

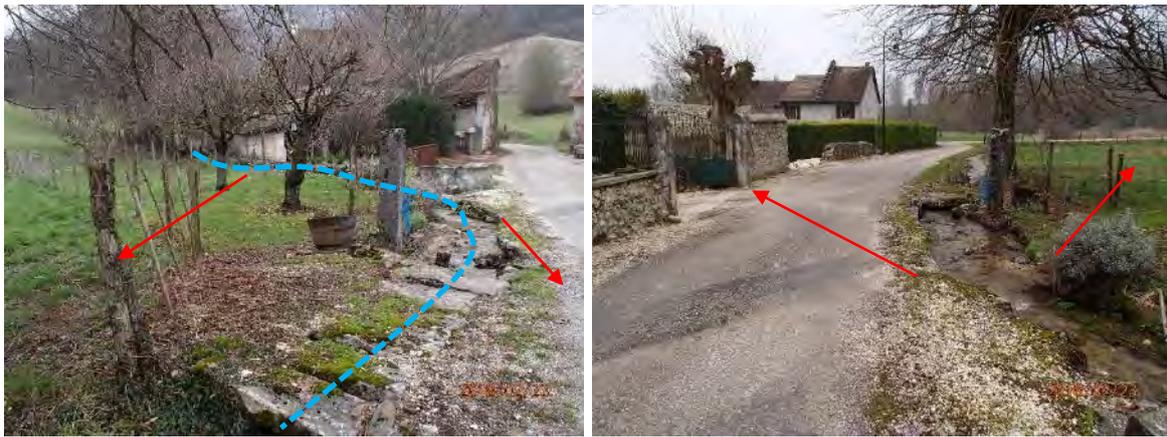
Figure 45 : Débordement probable sur la traversée de Varepe (en rouge) du cours d'eau (axe du cours d'eau en bleu) – Vue vers l'amont à gauche, vers l'aval à droite

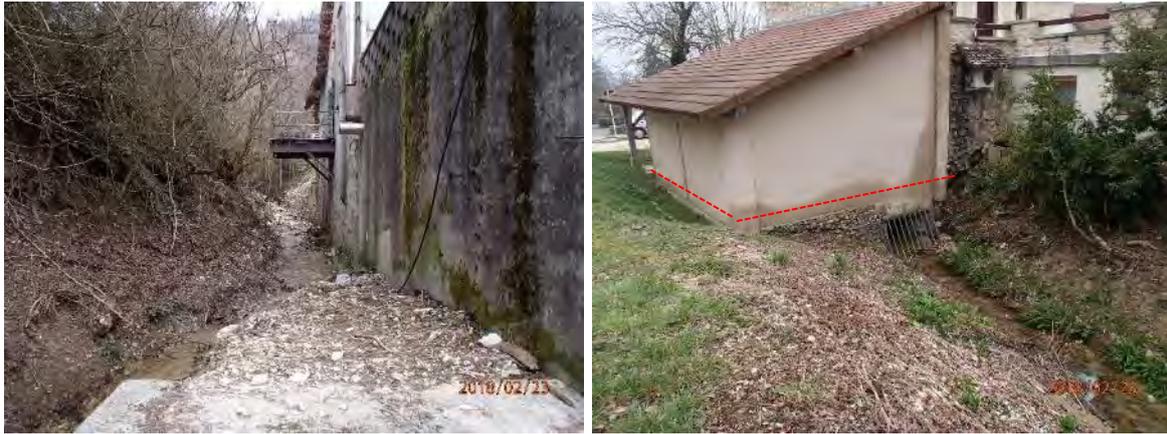
Figure 47 : Lit en amont et lavoir communal inondé à hauteur du trait en janvier 2018

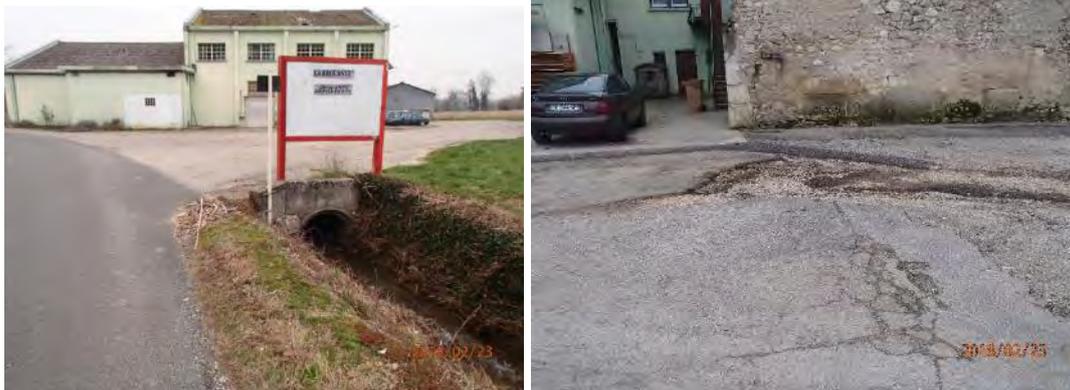
Des aménagements rustiques (merlons en enrobé) et l'érosion de la voirie étayent un historique avéré d'inondation. Bien que ces protections rapprochées soient favorables, pour un épisode centennal, le bâtiment est estimé encore inondable.

Figure 56 : Buse devant un bâtiment agricole avec des risques avérés de débordements

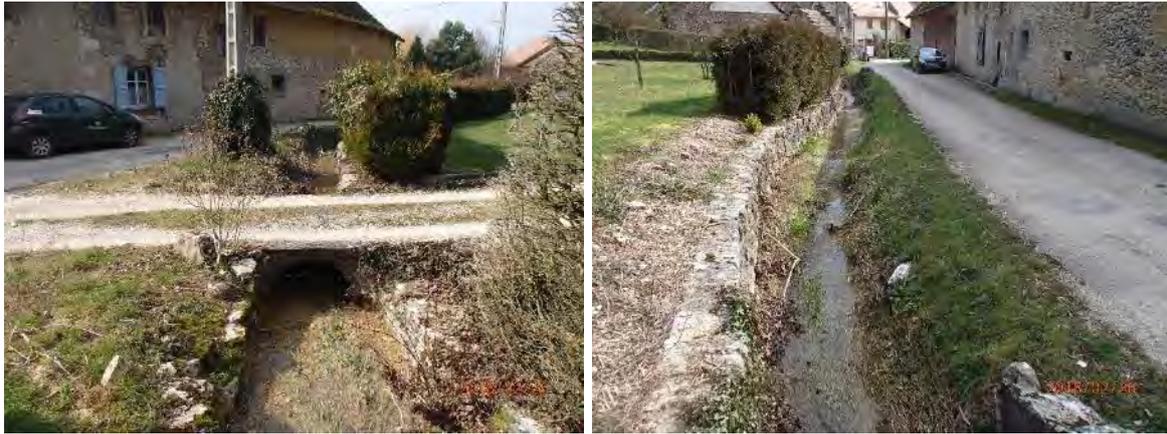
Figure 59 : Buse présentant un risque fort d'obstruction (à gauche) et route inondable le cas échéant (à droite)

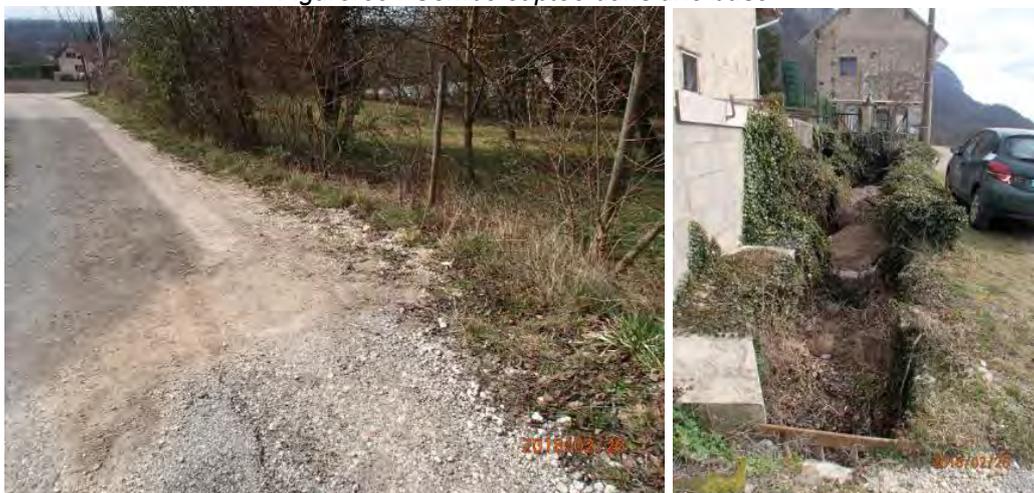
Figure 61 : Trace de ravinement sur la piste (à gauche) - bac de décantation (à droite)
