Plan de Prévention des Risques Naturels

Commune de Brégnier-Cordon

Etude et cartographie des aléas - Rapport de synthèse -

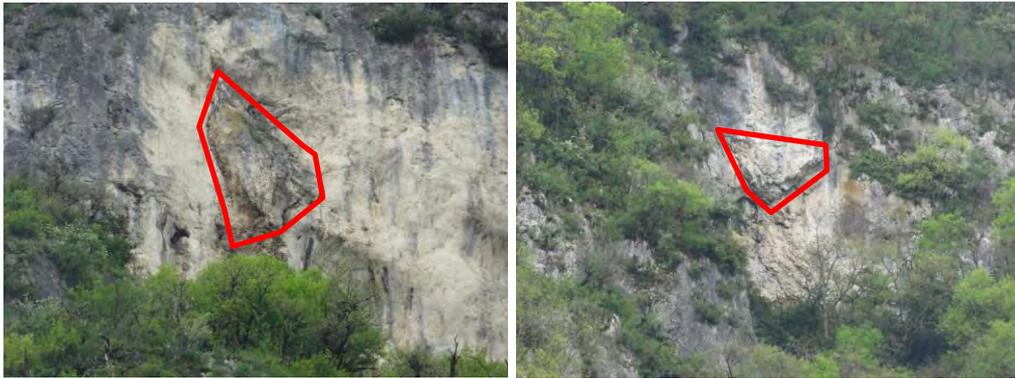
La présence de la végétation très dense et la succession de vires interdisent l'accès aux falaises supérieures. Depuis les observations à distance celles-ci semblent assez saines dans leur globalité bien que l'on distingue ponctuellement des masses de plusieurs dizaines de m³ pouvant se décrocher à moyen terme. Ces compartiments étant relativement fragmentés, les volumes unitaires après fragmentation ne devraient pas excéder 5m³.

Figure 3 : Exemples de masses de plusieurs dizaines de m^3

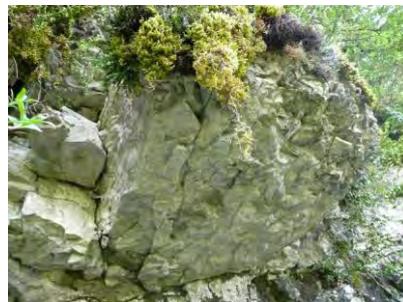
En ce qui concerne les falaises inférieures, celles-ci sont en partie accessibles mais la végétation très dense a rendu les accès et les repérages difficiles. La falaise est ici moins compacte et plus litée donnant lieu à une multitude de masses instables de volume plus modéré ($< 1 m^3$).

Figure 4 : exemple de masse de $0,5m^3$ en surplomb

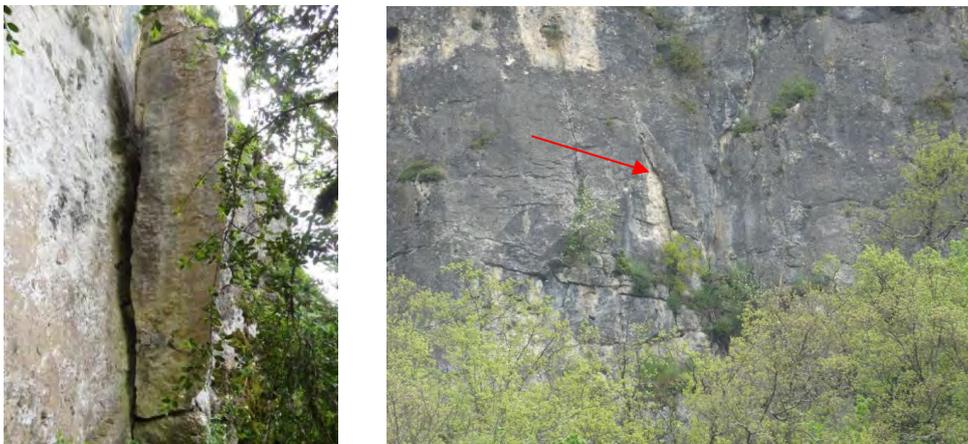
Les observations à distance n'ont pas permis de voir les instabilités de manières exhaustives. Toutefois plusieurs instabilités entre 1 et 5 m³ pouvant se décrocher à court terme sont observables et donnent d'ores et déjà une idée des masses mobilisables sur le reste de la falaise.

Figure 6 : Pilier de 3 à 5 m³ à gauche, écaille de 1 à 2 m³ à droite

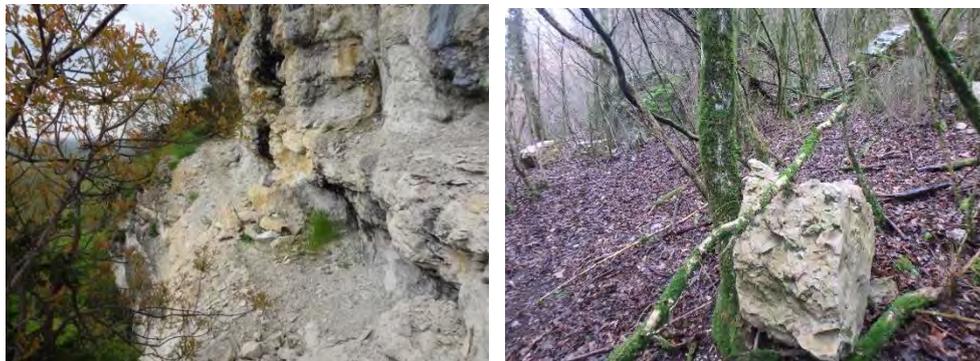
Sur la partie Nord du lieu-dit Petit- Glandieu se distingue une cicatrice fraîche d'éboulement d'un volume total de 5 m³ avec des blocs unitaires de quelques centaines de litres. Plusieurs masses de cette blocométrie peuvent se remobiliser directement aux abords dans un court délai.

Les blocs en question sont visibles sur le versant en aval jusqu'en bordure de route. Signalons également la présence d'un bloc de 2 m³ dans le jardin d'une propriété. Celui-ci est ancien d'après l'habitant (mais probablement d'ordre centennal).

Figure 7 : Cicatrice fraîche à gauche, blocs éboulés à droite

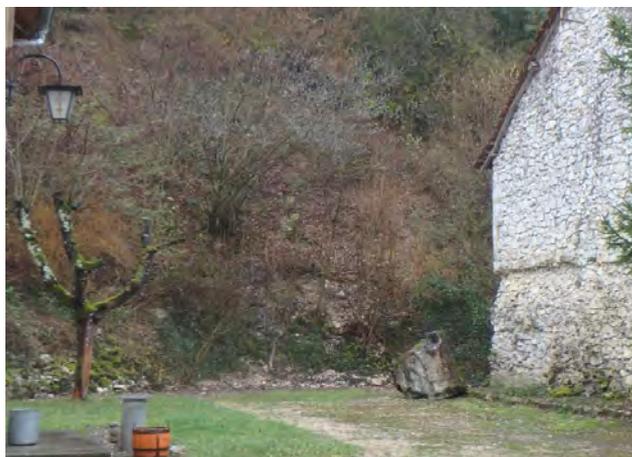
Figure 8 : bloc d'environ 2 m³ éboulé (relativement ancien)

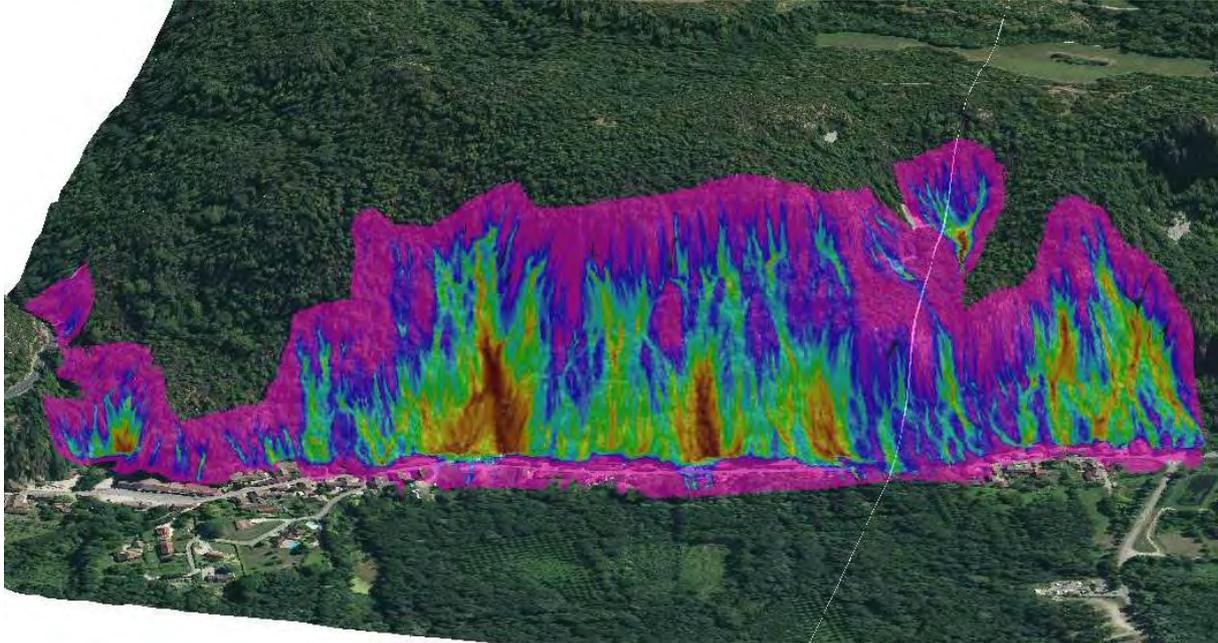
Sur le secteur de Glandieu l'aléa est fort sur toute son étendue du fait d'une intensité élevée (blocs supérieurs à 5m³ potentiellement mobilisables). Les modélisations trajectographiques montrent en effet une intensité très élevée.

Entre Glandieu et Brégnier, l'aléa est également fort jusqu'en pied de versant pour les mêmes raisons : une intensité élevée du fait de blocs potentiellement importants au départ.

Figure 9: carte des modélisations RF3D sur le secteur de Glandieu

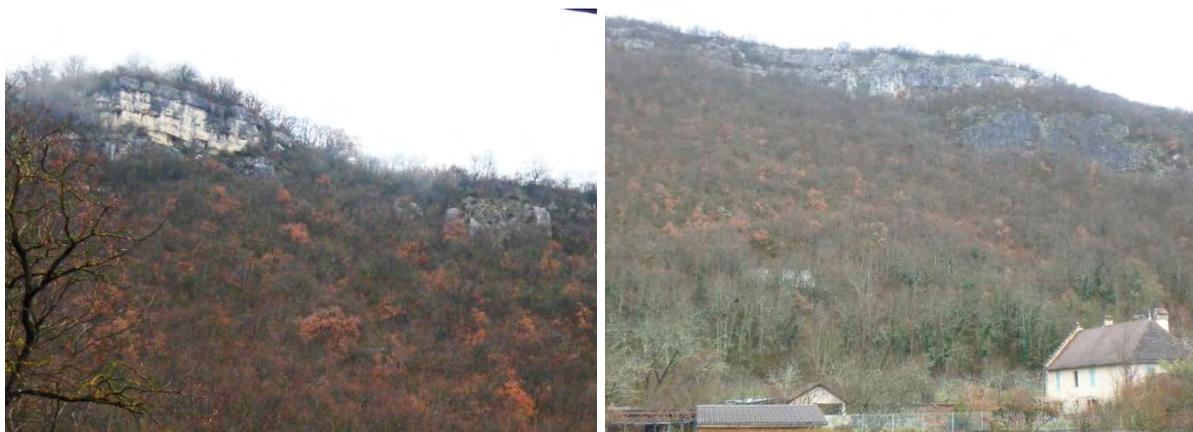
Le versant en aval présente une pente de moyenne de 35° permettant à des blocs de se propager jusqu'aux enjeux habités. Notons que ce versant est colonisé par une végétation arbustive dense. Celle-ci joue un rôle incontestable pour retenir des petites pierres, mais n'a aucune influence pour des blocs supérieurs à 1m³.

Figure 10 : Barre rocheuse de Perroset au droit de la partie Nord du chef-lieu

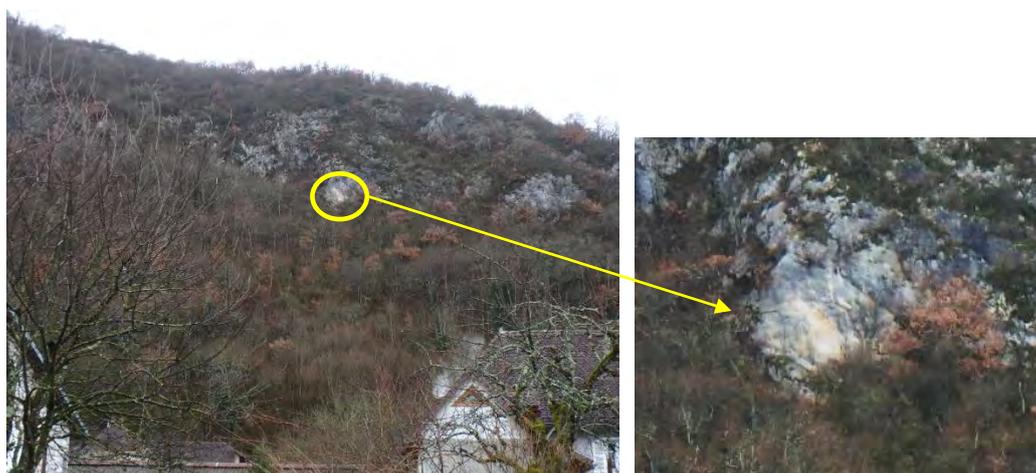
Plus au Sud, au droit de l'église, et des terrains de sport, la barre rocheuse disparaît au profit d'affleurements moins massifs et bien moins verticaux. Ceux-ci sont plus friables mais la blocométrie est bien inférieure (entre 0,25 et 1 m³). L'affleurement est globalement assez peu actif, seule une cicatrice d'éboulement relativement récent se distingue, les blocs issus de cet événement n'ont pas atteint le pied de versant.

Figure 11 : Affleurements au droit du bourg

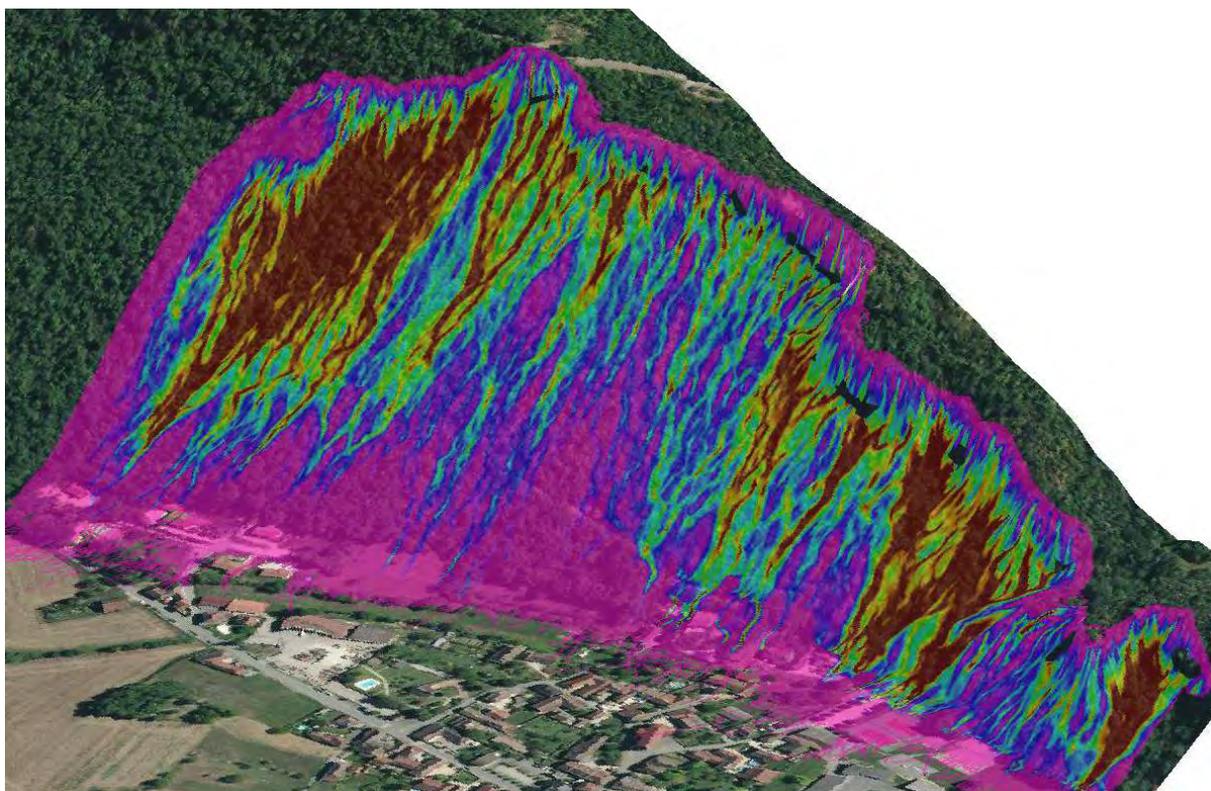
Une modélisation trajectographique a été réalisée ici. Celle-ci montre que sur Brégnier, l'ensemble du versant est en aléa fort ce qui peut localement descendre jusque sur le replat en fonction de la topographie. Le cas échéant, c'est de l'aléa moyen qui concerne le pied de versant.

Figure 12: carte des modélisations RF3D sur le secteur du Chef-Lieu

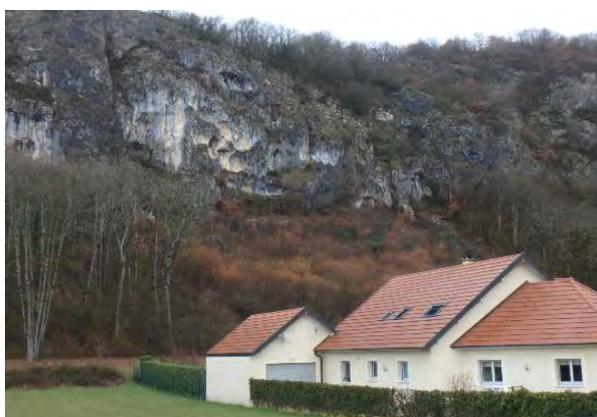
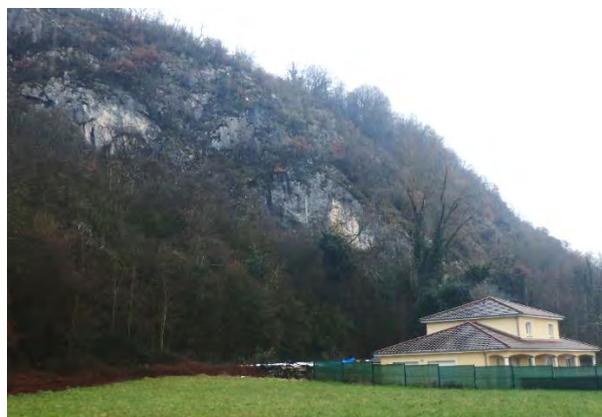
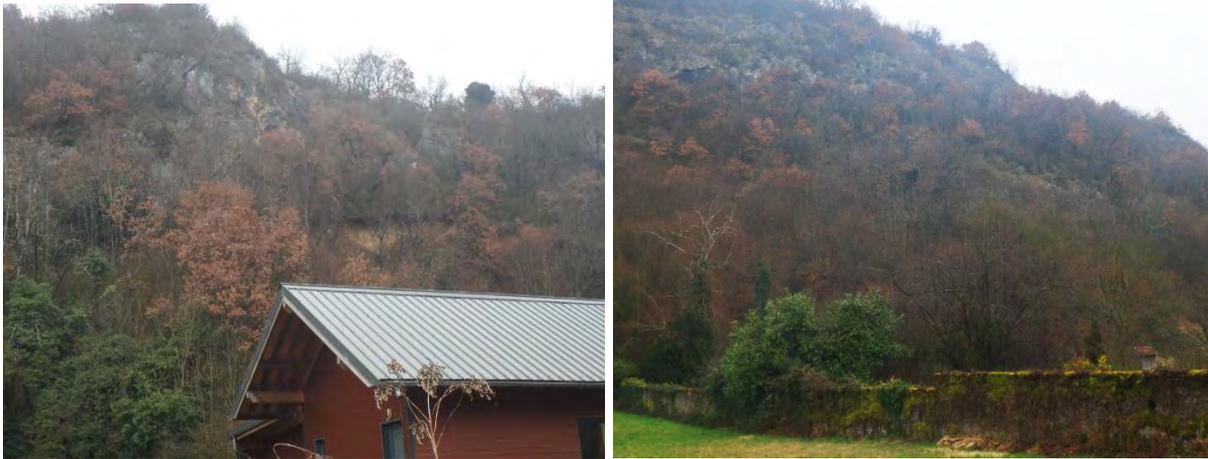
Toutefois, certaines habitations se sont implantées très près du versant, ces dernières peuvent être affectées.

Figure 13 : Affleurements avec patine jaunâtre témoignant d'érosion et habitations proches du versant

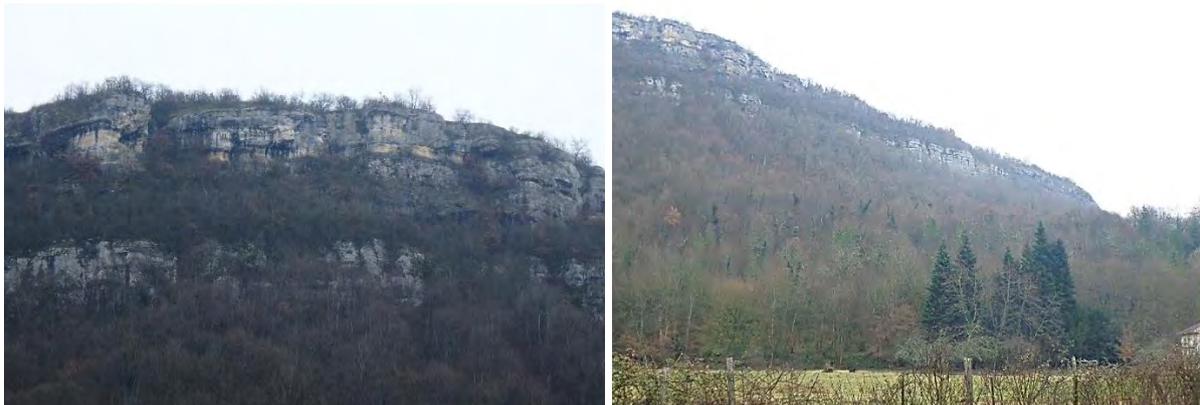
La roche présente une alternance de bancs massifs calcaires et de strates plus marneuses moins compactes. Il en résulte des surplombs qui peuvent donner lieu à des éboulements de volume pouvant atteindre jusqu'à 10 m³. Les affleurements sont par ailleurs relativement fracturés (vraisemblablement du fait de la décompression au retrait glaciaire).

Le versant dispose d'un couvert forestier assez dense qui retient l'essentiel des matériaux éboulés (les pierres et petits blocs). En revanche cette végétation est bien insuffisante pour le scénario de référence (blocs entre 1 et 10 m³). L'événement de 2008 corrobore cette affirmation.

Figure 14 : falaise du Mont de Cordon

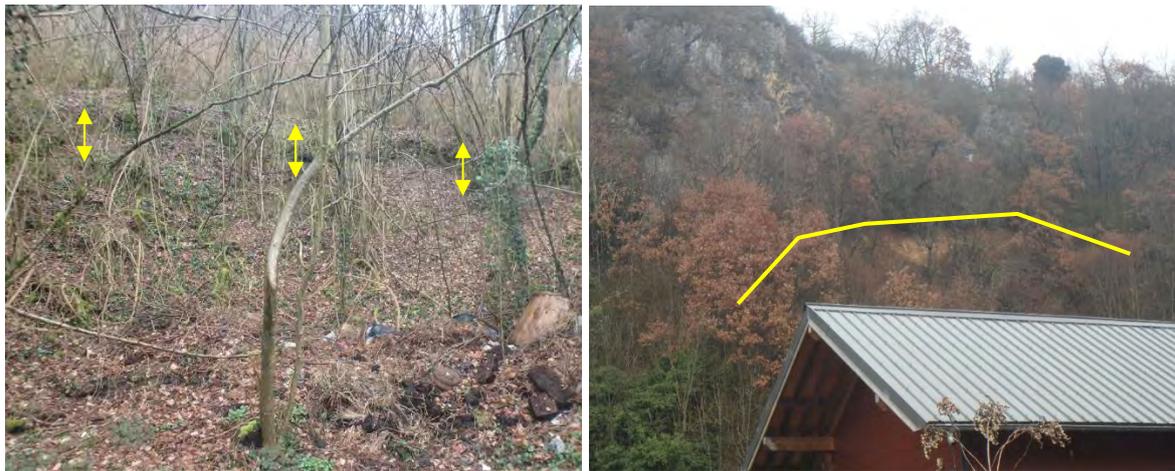
Par ailleurs, les éboulis de l'ensemble des versants sont généralement recouverts par une couche altération pouvant atteindre 1 m d'épaisseur. Cette dernière peut donner lieu à des glissements superficiels et localisés un peu partout, notamment lorsque les sols sont saturés en eau. Or il est à noter que l'ensemble de ces versants reçoit les eaux provenant des falaises.

Figure 16 : Exemples permettant de constater une couche sensible aux glissements sur les éboulis (à droite entre le chef-lieu et la Bruyère, à droite : La Bruyère)

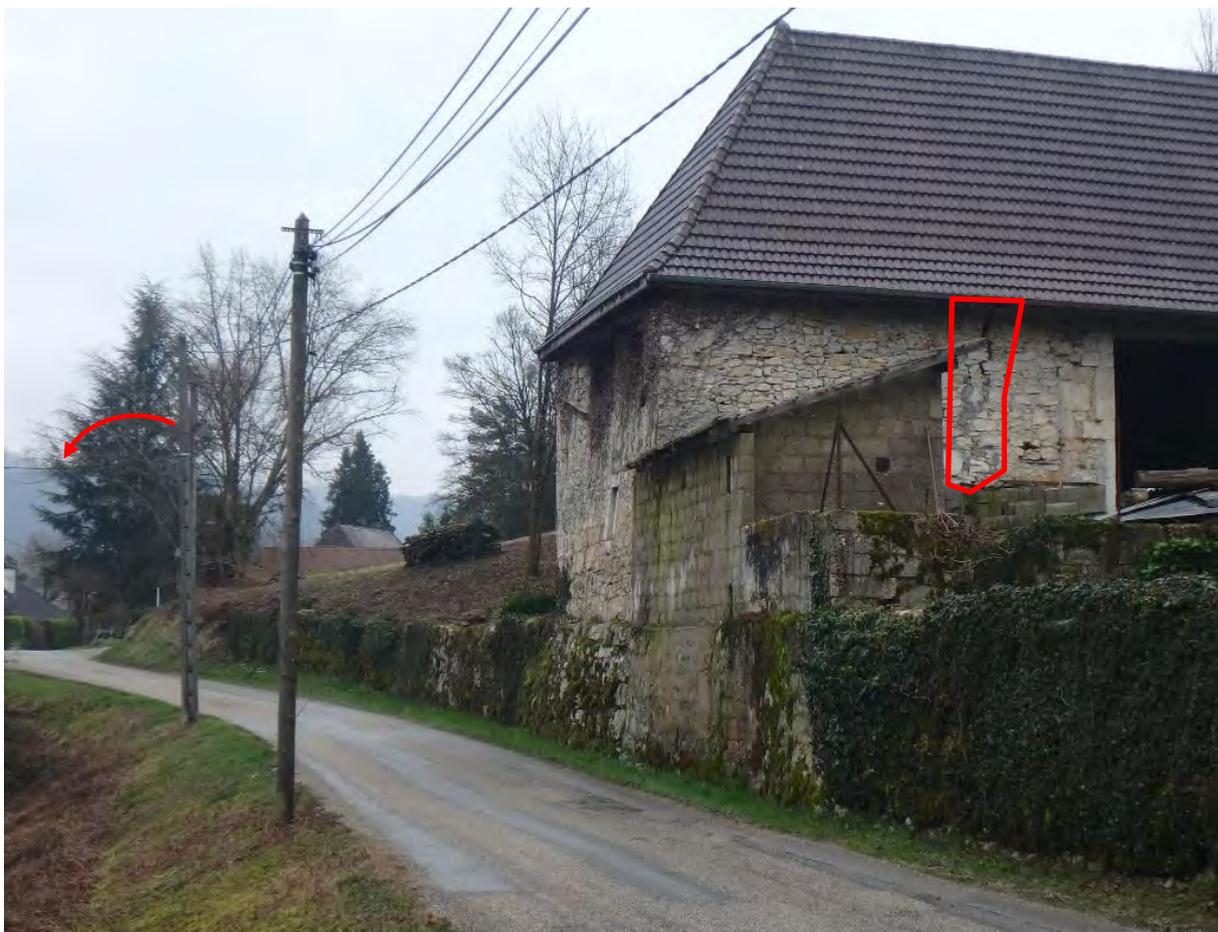
Enfin, il existe des instabilités très ponctuelles de type talus routier, pied de versant en zone humide ou berges de fossés en érosion. Ce type de désordre s'observe par exemple au Nord du Port où un poteau électrique a fini par s'incliner et des fissures sont visibles au bâti.

Figure 17: Exemple de désordres pouvant être dus à des terrains de mauvaise qualité

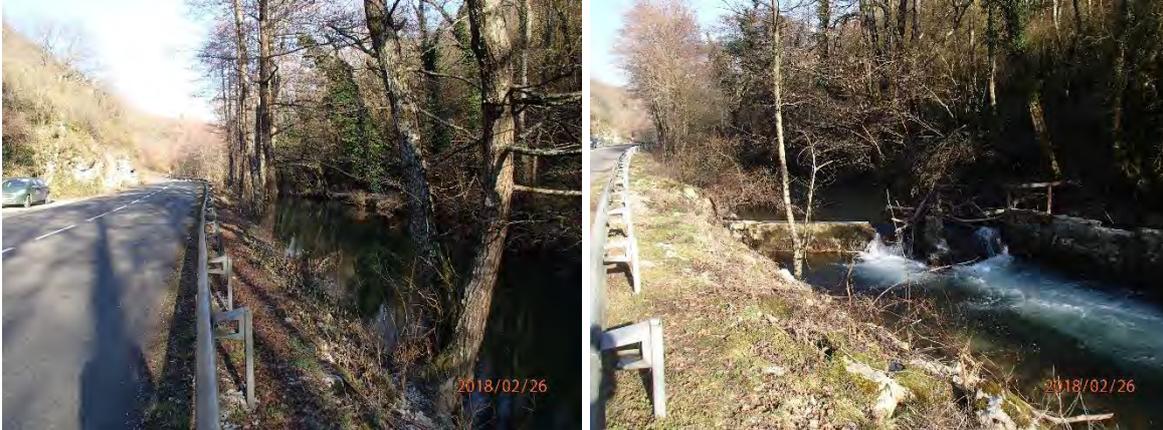
A noter qu'en février 1990, la crue avait également déstabilisé la route. Il est vraisemblable que le tronçon déstabilisé soit celui à l'aval immédiat du seuil, protégé aujourd'hui par des enrochements. L'érosion de la berge est due aux forts débits mais également à l'orientation du seuil qui dirige les écoulements vers cette berge rive droite. Elle favorise par la même occasion les débordements vers la route en ce point.

Figure 18 : Ruisseau du Gland le long de la RD10, en amont de la cascade

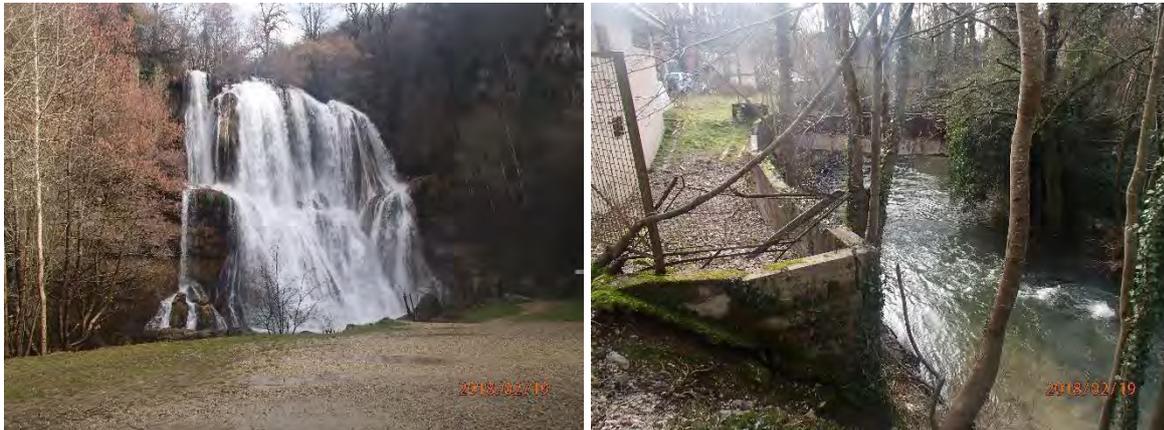
A l'aval de la cascade, le ruisseau franchit la route communale au cœur du hameau puis méandre sur un tronçon encaissé à l'aval. Des érosions de berges sont possibles au niveau des méandres et ont été constatées lors de la crue de 1990.

Figure 19 : Cascade du Glandieu et lit à l'aval

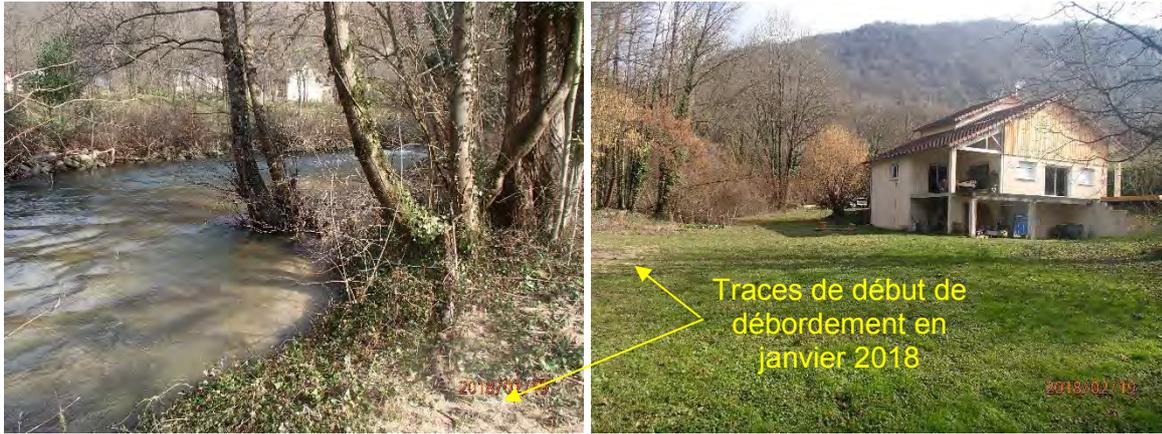
A l'aval, le lit devient bien moins encaissé et s'écoule non loin des habitations. Ces dernières sont généralement bien plus hautes que le cours du Gland. Une habitation fait exception sur la commune de Brégnier Cordon, celle de la photo de droite sur la figure suivante. Des divagations pourraient s'approcher de l'habitation. Néanmoins, le niveau de vie est hors d'atteinte.

Figure 20 : Habitation pouvant être approchée par les divagations du ruisseau

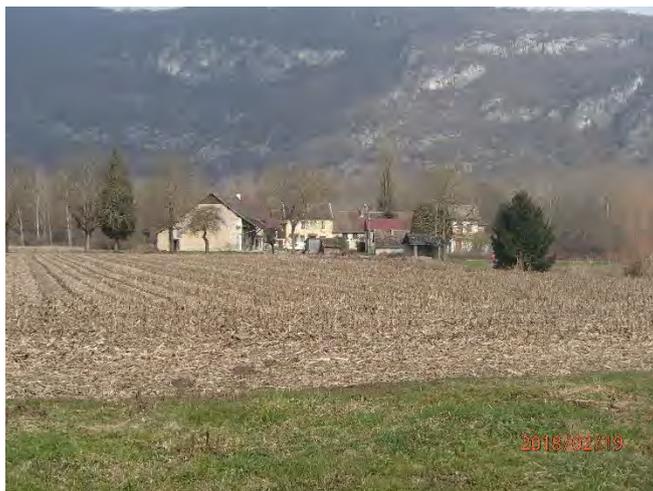
Sur la commune de Brégnier Cordon, les trois hameaux des Sables, de Benaiton et de Menoz, sont situés en zone inondable du Rhône et sont donc également exposés en cas de crue du ruisseau du Gland, dès lors que l'on considère un scénario pessimiste avec une crue concomitante du Rhône. D'autre part, la zone inondable du Rhône remonte bien en amont de la RD19 et vient jusqu'en bordure des habitations à Petit Glandieu, en contrebas de la route communale. Sur ce hameau, les habitations dont le niveau de vie est proche de la route communale menant à Glandieu semblent hors d'atteinte. En revanche, coté aval, certaines propriétés ou dépendances sont bien plus basses et vraisemblablement en zone inondable.

Figure 22 : Hameau de Benaiton en zone inondable

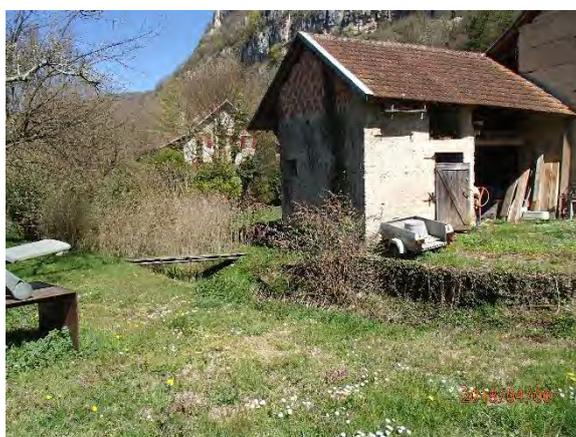
Figure 23 : Maisons à Petit Glandieu : au premier plan, une dépendance inondable – au second plan, une maison surélevée, au niveau de la route communale

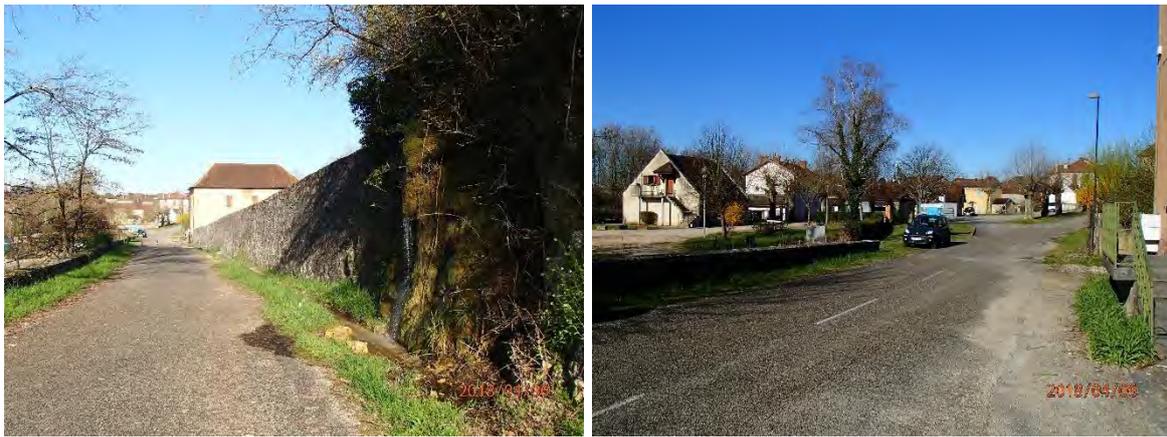
Tant que l'écoulement est concentré sur la voirie (jusqu'à la grille), l'aléa est considéré fort sur la route. A l'aval de la grille, la zone possible d'étalement est considérée en aléa faible.

Figure 28 : Axe d'écoulement sur la route de Murs et Gélignieux

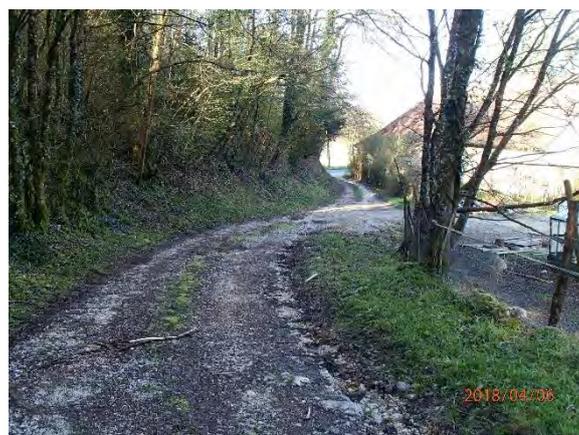
Figure 29 : Piste ravinée par l'érosion et maison susceptible d'être atteinte au second plan

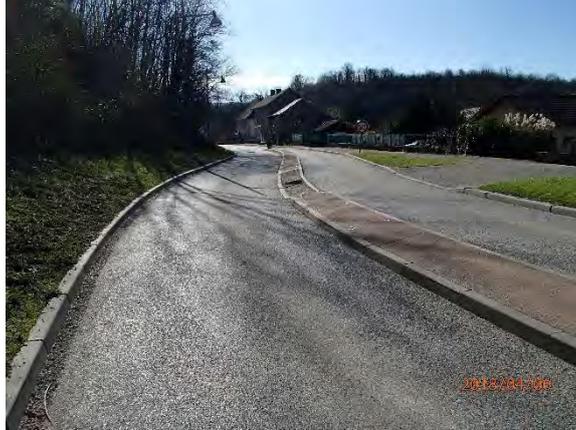
Ces eaux sont susceptibles de s'étaler sur la chaussée de la RD 992. Cette route semble avoir été aménagée en connaissance du phénomène avec des trottoirs et surtout une chaussée amont plus basse, protégeant ainsi les maisons de l'autre côté de la route d'un éventuel déversement des eaux de surface.

Figure 30 : Route départementale RD 992 à Cordon

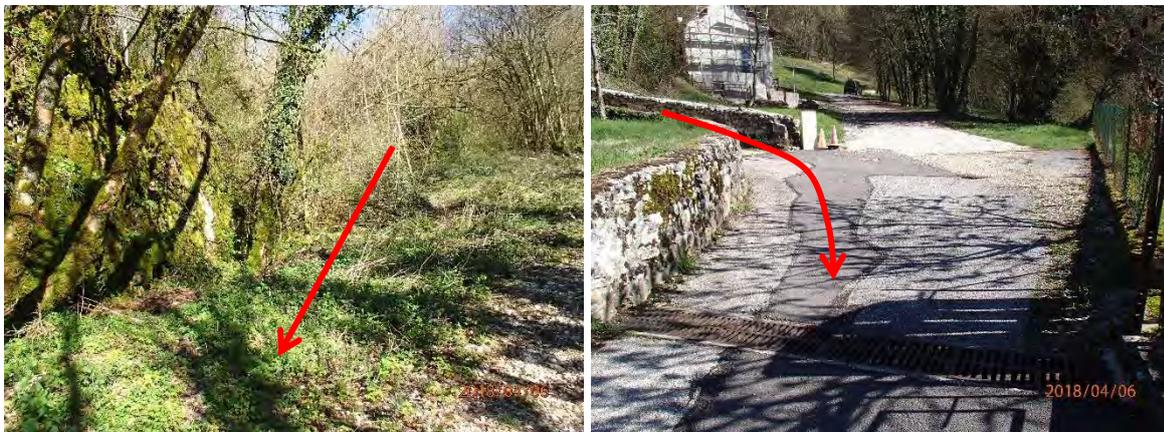
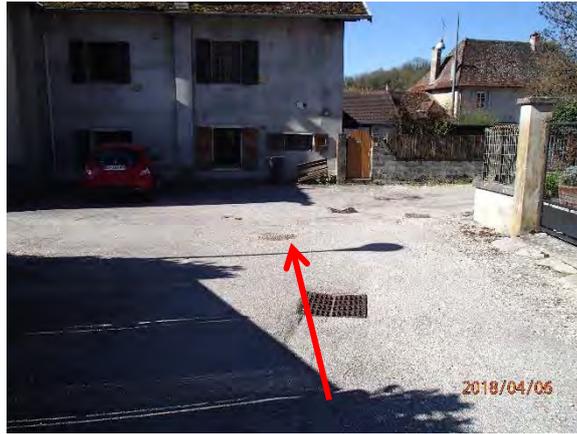
La combe naturelle est en aléa fort jusqu'au chemin du Mont. Au droit des enjeux, l'aléa est réduit à un niveau faible dans la mesure où une accumulation d'eau sur moins de 50 cm au niveau du carrefour n'est pas exclue en cas d'épisodes exceptionnel et d'insuffisances des grilles transversales sur la voirie.

Figure 31 : Premier axe de ruissellement jusqu'au chemin du Mont

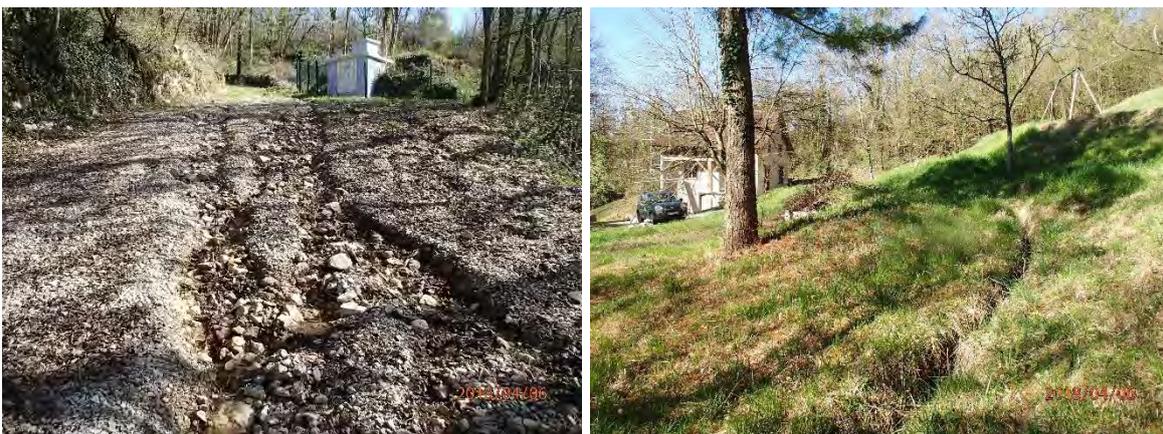
Ces écoulements dégradent la piste par ravinement comme l'illustre la photo ci-dessous.

Figure 32 : Piste ravinée (à gauche) – terrasses et cunettes redirigeant les eaux vers l'Est, évitant ainsi la maison au second plan

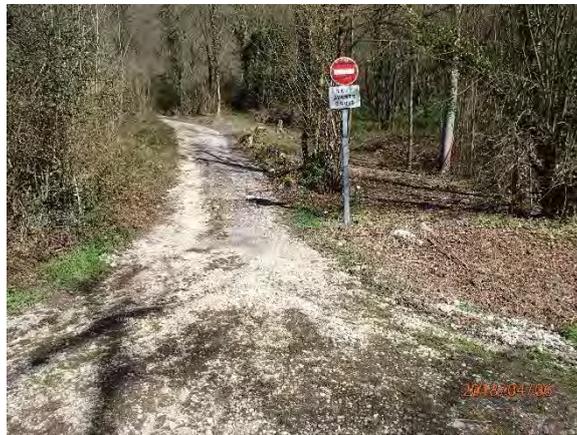
Figure 36 : Piste dans le sens de la pente, ravinée par des écoulements de surface

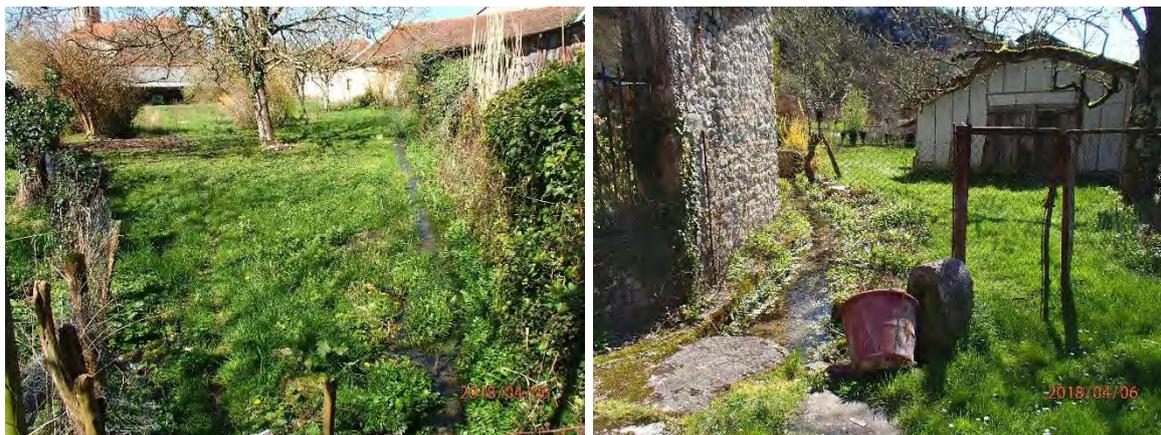
La commune signale des inondations dues à des « barrages » réalisés par des particuliers. Ce type d'aléa, d'origine uniquement anthropique, n'est pas considéré.

Figure 37 : Terrains pouvant être inondés vu de l'amont et de l'aval

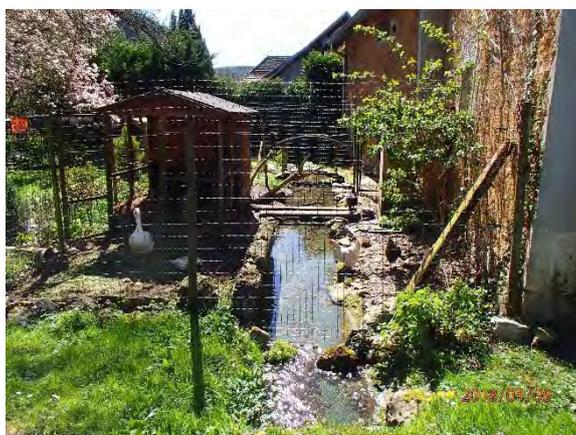
Figure 38 : Axe d'écoulement passant chez les particuliers

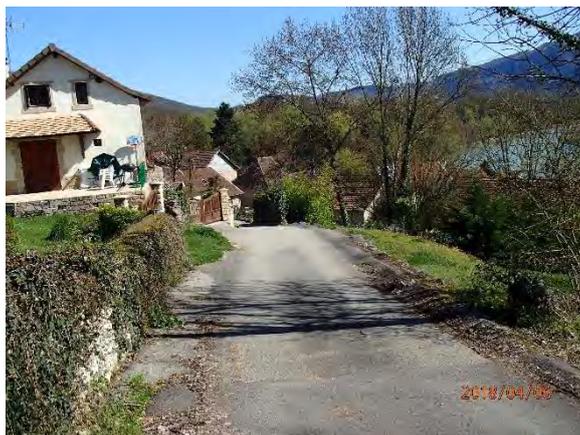
La gestion de ces écoulements, influencés par la microtopographie ou par des petits aménagements, relève d'une gestion des eaux de surface. En plus des eaux pluviales, il doit intégrer le cumul possible des eaux issues de résurgences. La figure suivante illustre l'aménagement d'un bourrelet en bordure de voirie évitant le déversement vers des propriétés.

Figure 41 : Bourrelet de goudron permettant de guider la lame d'eau ruisselée
