# Plan de Prévention des Risques Naturels

Juin 2018

Commune de Murs-et-Gélignieux

## Etude et cartographie des aléas - Rapport de synthèse -

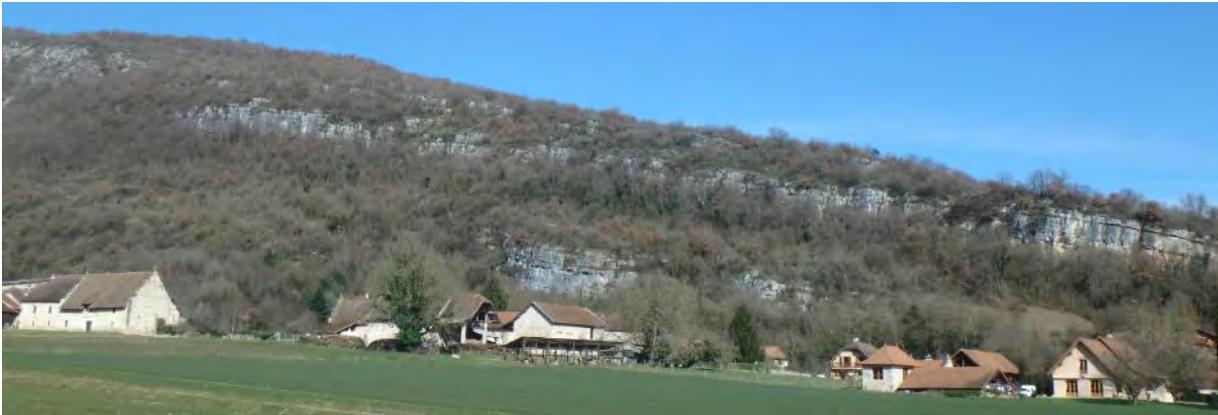
La stratigraphie sub-horizontale est favorable à la formation de surplombs lorsque des couches au faciès plus marneux se sous-cavent en base. L'épaisseur des bancs stratigraphiques peut atteindre jusqu'à plusieurs mètres (5 m tout au plus) mais elle est généralement inférieure à 1 m, ce qui tend à donner des masses mobilisables le plus souvent inférieures au m<sup>3</sup>.

Figure 3 : vue d'ensemble des affleurements dominant Gélignieux

L'ensemble du versant, y compris la crête, est tapissé par une végétation arbustive dont le système racinaire s'avère être un facteur aggravant aux phénomènes de chutes de blocs : Les racines s'étendent dans les fissures, font éclater la roche, permettent l'infiltration d'eau, et peuvent jouer un effet levier par ballant lors de conditions ventées.

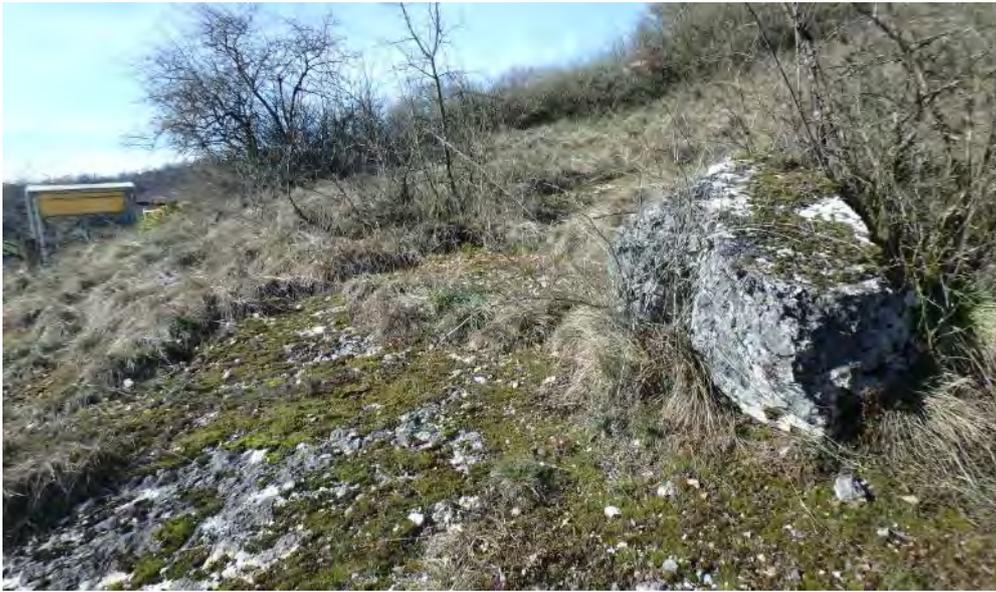
Un parcours pédestre en pied de versant n'a pas permis de relever des blocs fraîchement éboulés. Des blocs, a priori anciens au regard de leurs patines rocheuse sombres, peuvent

s'observer un peu partout. Le volume de ces derniers est de l'ordre du mètre cube pour les plus gros.

Figure 4 : Bloc anciennement éboulé et roche sub-affleurante

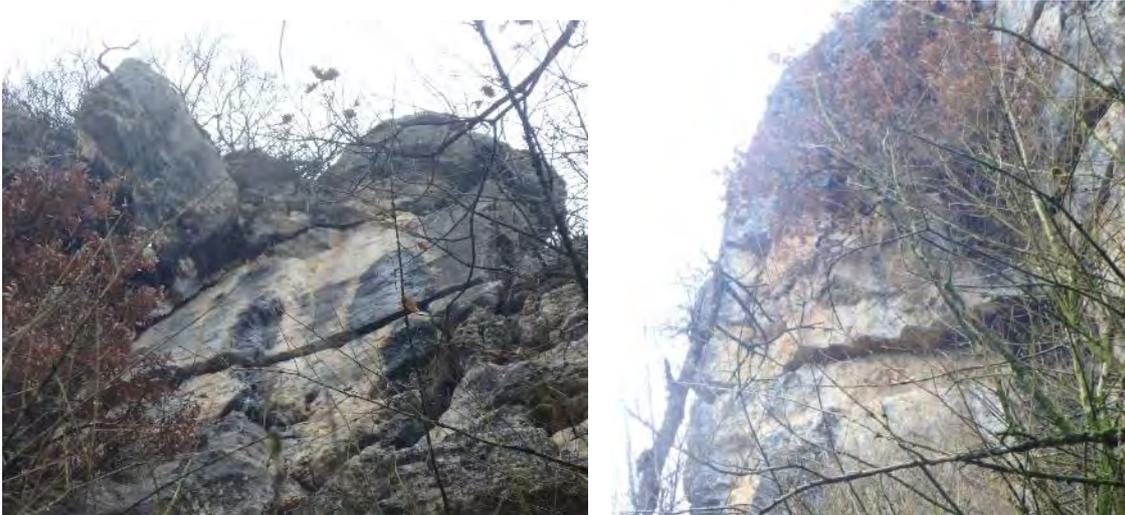
Plusieurs masses découpées par un réseau de fractures assez développé ont été repérées sur les parties sommitales. Ces dernières sont de l'ordre du mètre cube.

Figure 5 : Exemples de compartiment potentiellement mobilisables.

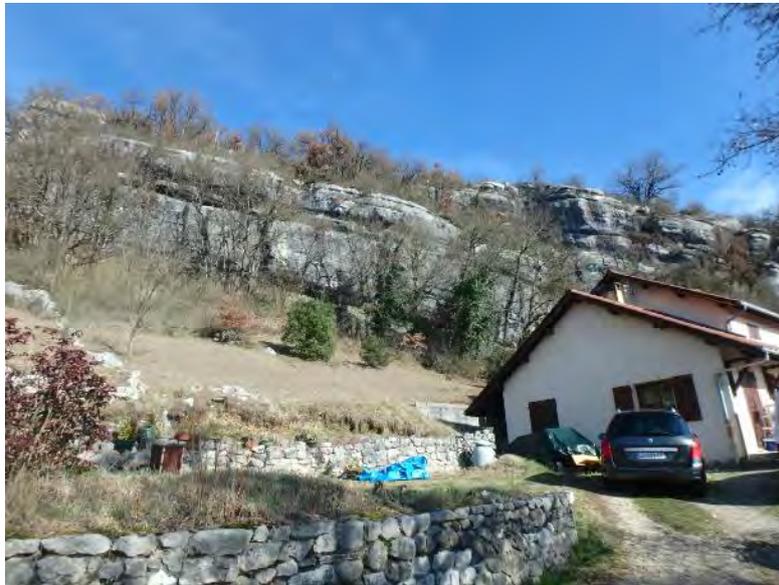
Aucun indice d'activité n'a été relevé en paroi : pas de cicatrice d'éboulement passé, pas de bloc éboulé fraîchement éboulé, pas d'écaille fissurée. Cette très faible activité est corroborée par les dires d'une habitante qui réside en pied de falaise depuis une cinquantaine d'années et n'a jamais été témoin de chutes de blocs.

Figure 6 : Falaise au droit d'une habitation de Murs

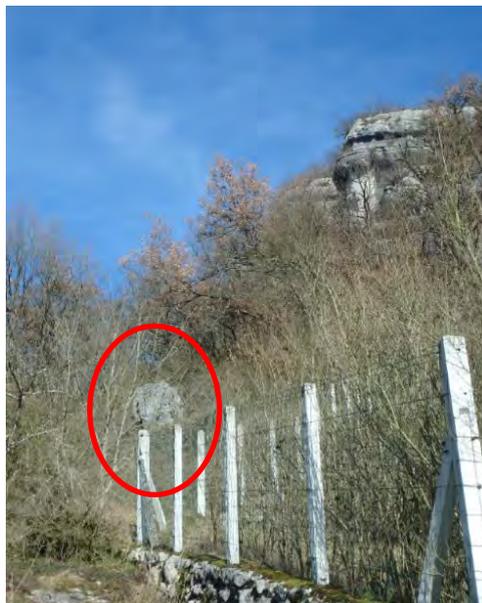
Notons néanmoins, un bloc anciennement éboulé (date indéterminée, estimation centennale probable) d'environ 3 m<sup>3</sup> visible sur le versant lorsqu'on s'éloigne vers le Nord depuis le chemin du Mont Gela. La zone de départ n'est pas clairement visible. Celui-ci provient vraisemblablement d'une rupture de surplomb du pilier situé une trentaine de mètres en amont.

Figure 7 : Bloc anciennement éboulé vers le Nord de Murs

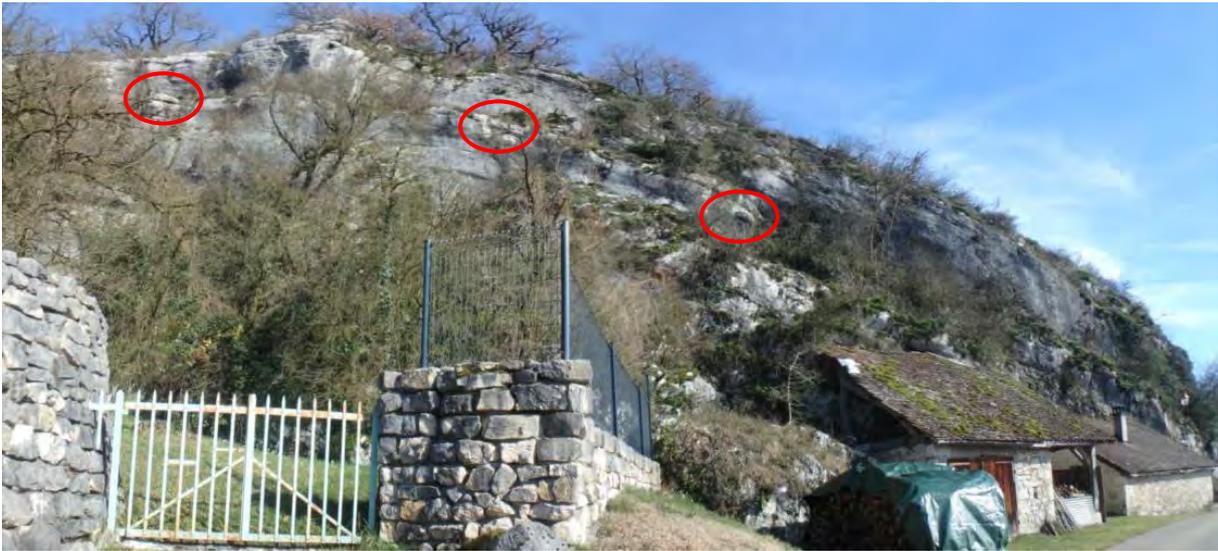
Enfin, lorsqu'on se dirige vers le Sud en direction de la Route de Galletti, la paroi est un peu moins verticale et forme quelques vives sur lesquelles la végétation s'est installée. Plusieurs

masses inférieures au  $\frac{1}{2}$  m<sup>3</sup> semblent disposer d'un équilibre précaire et pourraient se mobiliser.

Figure 8 : Masses pouvant chuter

Au niveau de Murs, l'aléa est fort jusqu'à la route communale, puis moyen en aval. L'intensité est modérée (blocs inférieurs au mètre cube) mais la probabilité d'atteinte est forte en amont de la voirie et moyenne à faible en aval. Ici une habitation est donc concernée par l'aléa fort et plusieurs sont en aléa moyen.

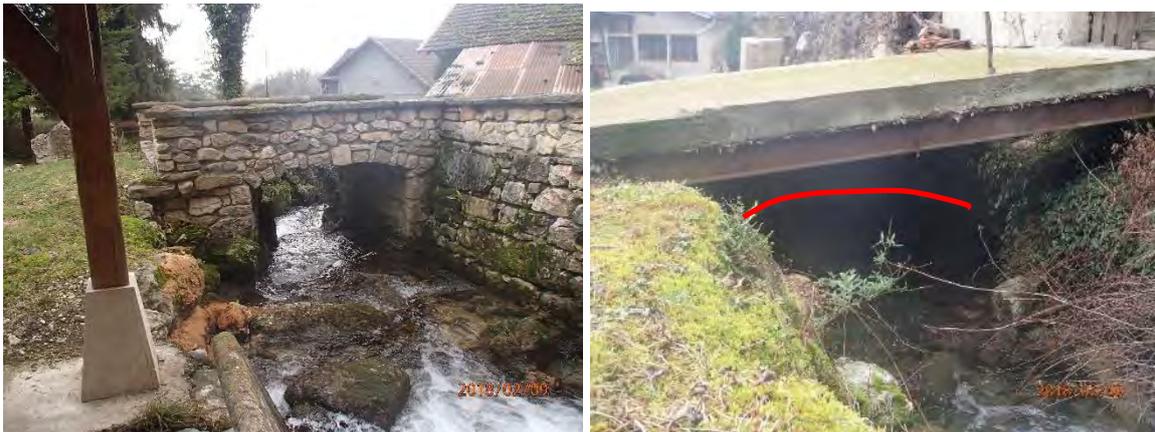
Le ruisseau de la Merveille débouche au niveau d'un ancien lavoir sur le hameau de Massignieu. Il franchit un pont en pierre, parcourt quelques mètres à ciel ouvert avant de s'engouffrer dans un tronçon enterré sous des habitations. L'entrée s'effectue via un pont vouté sous une dalle béton.

Figure 12 : Deux ouvrages de franchissement à Massignieu

En revanche, le pont aval (dalle béton) présente une forte probabilité d'obstruction par flottants (tirant d'air de seulement 75 cm). Son obstruction est jugé probable et est considérée.

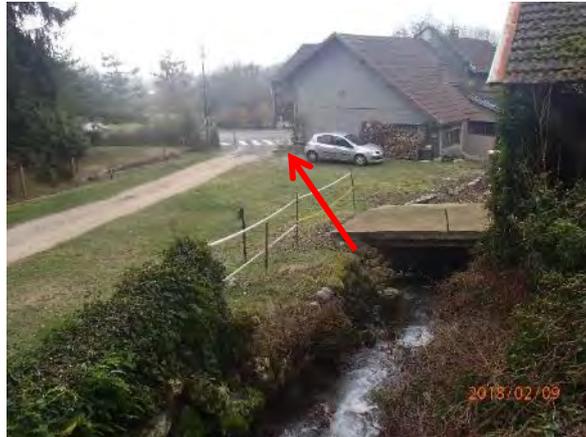
Les débordements depuis l'ouvrage de franchissement sont naturellement dirigés vers la rive gauche plus basse (mur de propriété en rive droite), rejoignent la route départementale et s'écoulent vers la droite, dans le sens descendant de la route.

Figure 16 : Direction des débordements depuis l'entrée du passage couvert

**La propriété faisant l'angle et celles en face sont alors exposées à un aléa fort : les vitesses d'écoulements et la hauteur d'eau contre les faces amont des bâtiments peuvent être importantes.**

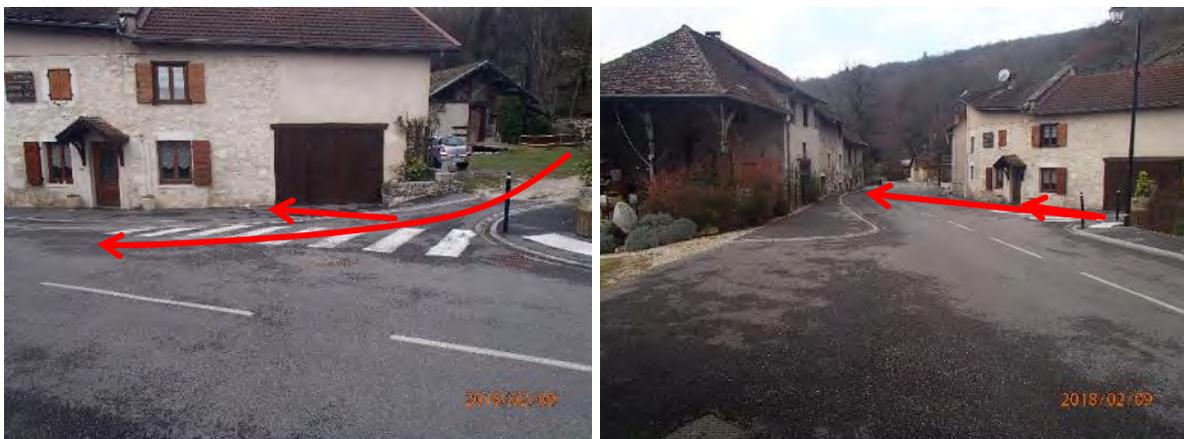
Figure 17 : Direction des débordements à l'arrivée sur la route départementale

A l'aval, les débordements restent bloqués sur la route départementale jusqu'à un point bas où ils peuvent se déverser en rive gauche dans la plaine et retrouver le lit du cours d'eau.

**En limite aval du secteur d'aléa fort, le niveau d'aléa est considéré moyen sur une propriété compte tenu d'une diminution attendue dans la dynamique des débordements. Dans la continuité aval des zones d'aléas fort puis moyen, la route départementale est classée en aléa faible jusqu'au point bas où la topographie permet un retour au lit.**

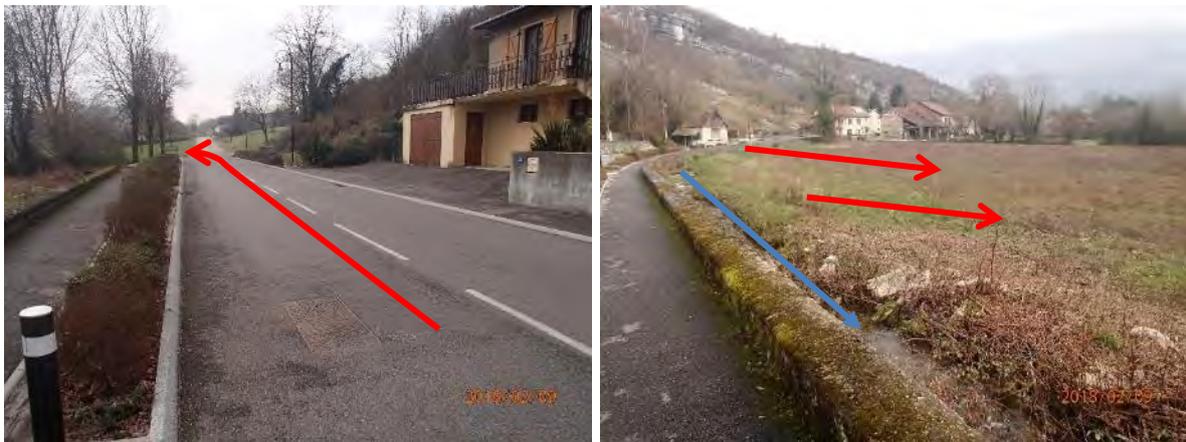
De l'autre côté du muret de la route départementale, le lit à ciel ouvert a un faible gabarit hydraulique. Des débordements et divagations sont possibles dans le champ en rive gauche et seraient même fréquents selon la commune. **Ce champ est en aléa fort sur l'essentiel de sa surface et moyen en bordure. Il s'agit d'une zone d'expansion possible et avérée de la Merveille en crue.**

Figure 18 : Propagation des débordements sur la route départementale (à gauche) – débordement dans les près (à droite)

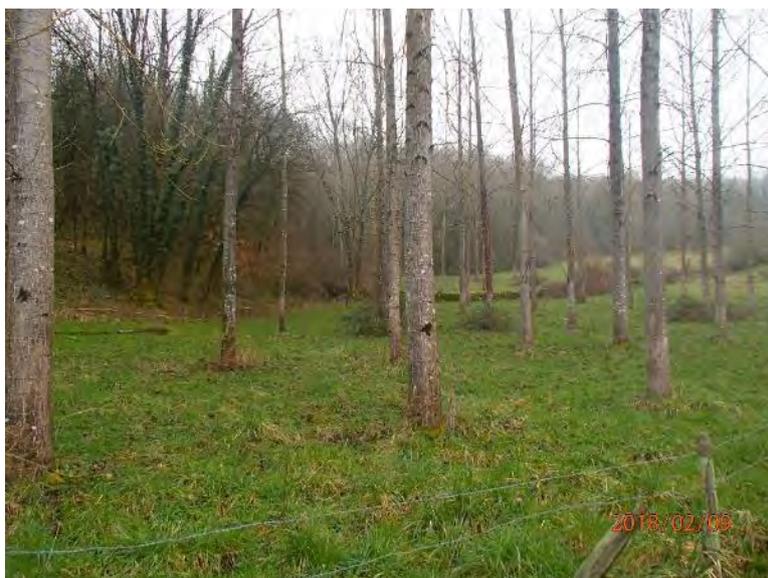
**En zone naturelle, tant que l'écoulement est concentré, l'aléa est fort (V3). Il est ensuite progressivement réduit en aléa moyen puis faible à la faveur de la diffusion attendue des eaux de ruissellements.**

Figure 19 : Axe de ruissellement naturel Sud sur le secteur de Cuchet

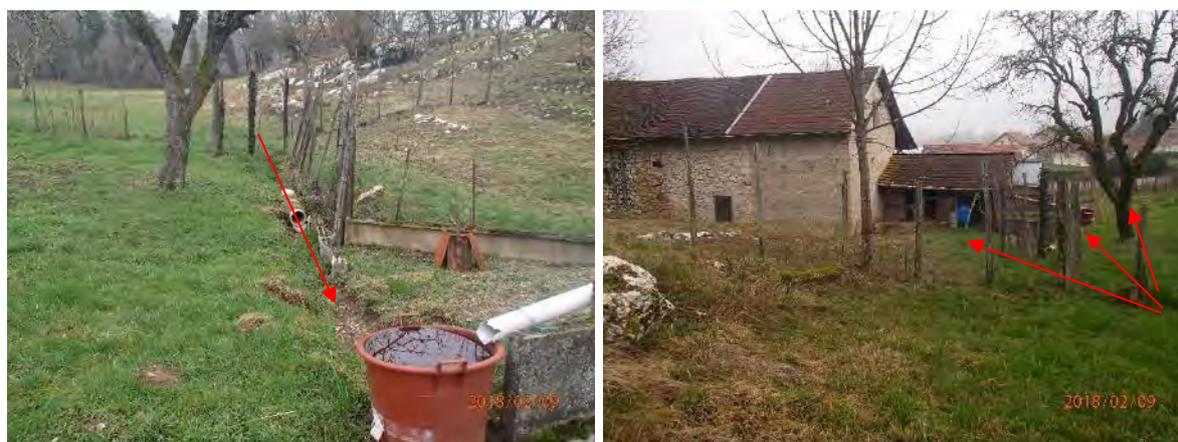
Le second axe ne présente pas non plus de talweg bien marqué mais la topographie suffit à concentrer les eaux en amont d'une habitation située dans l'axe d'écoulement. Il s'agit de l'habitation autour de laquelle la commune a signalé des problèmes récurrents liés au ruissellement. Après avoir atteint la propriété, les eaux la contournent et se déversent dans la cunette en bordure de voirie, voire sur la route départementale. **La face amont de la propriété est exposée à un aléa moyen**, afin de prendre en compte des vitesses d'écoulements pouvant encore être élevées avant diffusion du flux (supérieure à 0.2 m/s).

Figure 20 : Ruissellement en amont de Cuchet

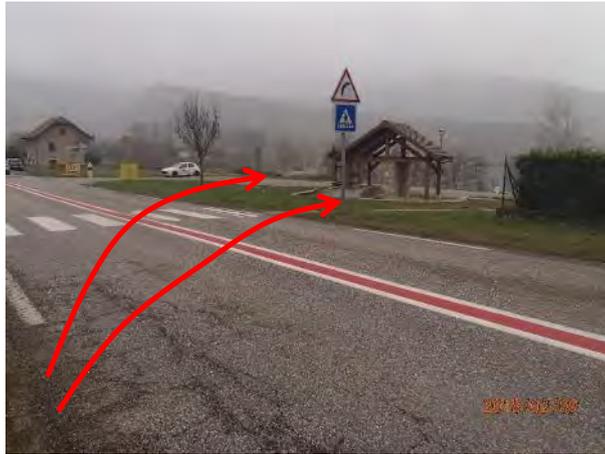
Ces deux premiers axes de ruissellements se rejoignent donc en bordure de route départementale. En cas de ruissellement exceptionnel, l'obstruction ou l'insuffisance de la buse est probable. Les eaux ruisselées emprunteraient alors la route du barrage et se déverseraient dans le lac.

Figure 21 : Possible ruissellement sur la route départementale

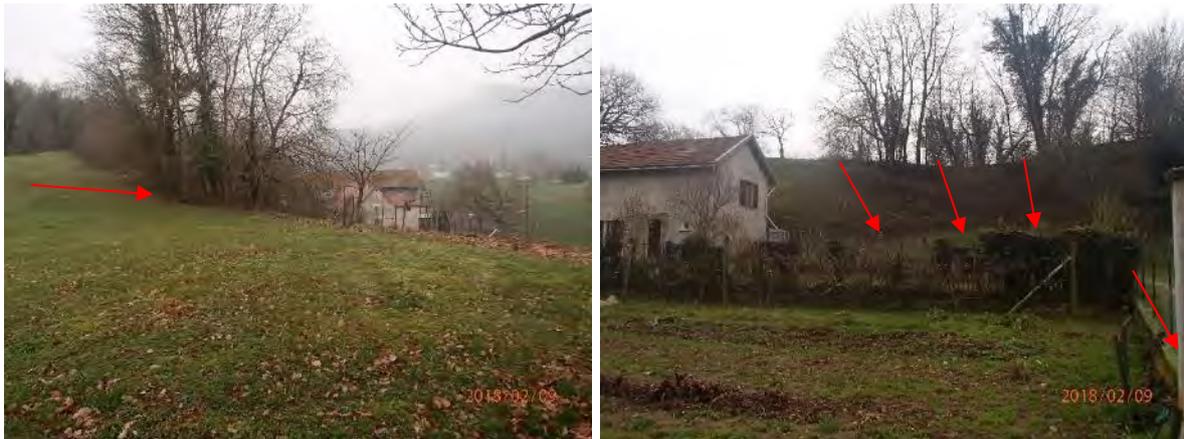
Enfin, le troisième axe d'écoulement correspond à un déversement des eaux captées et concentrées à la faveur de la micro-topographie sur le plateau dominant le hameau du Petit Cuchet. Le déversement se produit entre deux habitations puis s'étalent dans les champs en bordure de route départementale. **L'espace entre les deux maisons est concerné par un aléa moyen mais les propriétés ne sont pas concernées.**

Figure 22 : Déversement d'eaux de ruissellement en amont de Petit Cuchet

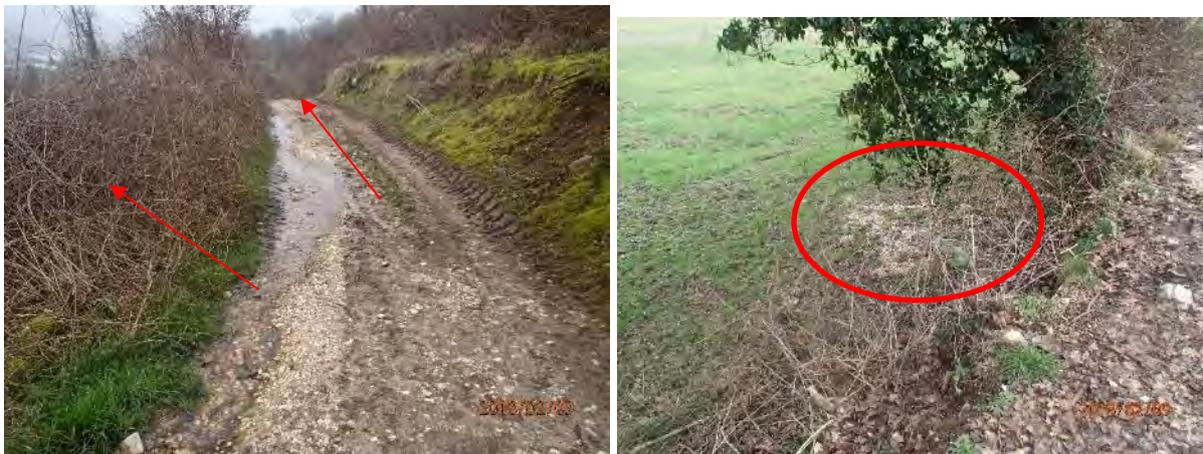
Figure 24 : Axe de ruissellement vers l'Est et indice de ravinement de la piste au débouché dans la plaine

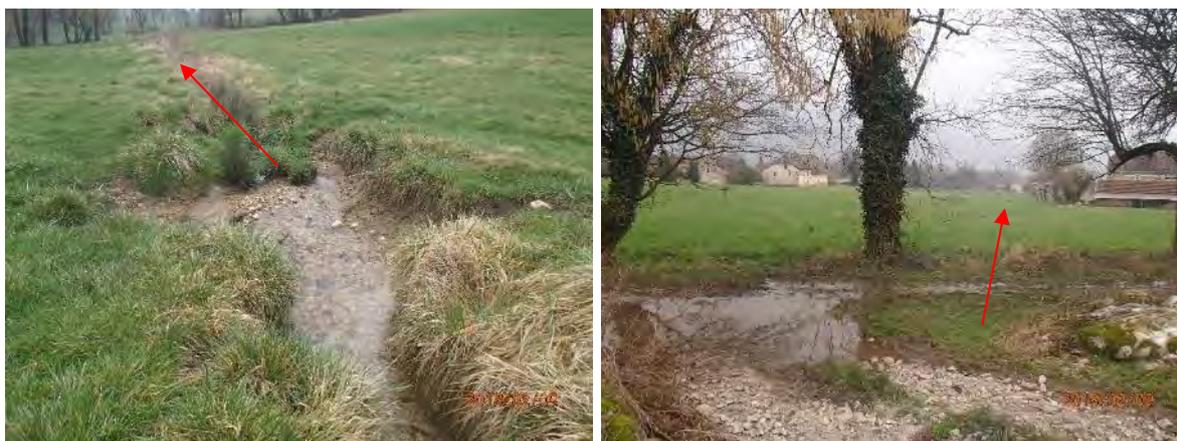
Après avoir contourné la propriété, les eaux retrouvent une cunette le long d'un chemin puis est enterré sous la route départementale et la zone d'activité. Son débouché, non visité, serait dans une zone de lagunage, dans la plaine du Rhône.

Figure 25 : Axe de ruissellement en amont de Gélignieux et débouché dans la plaine

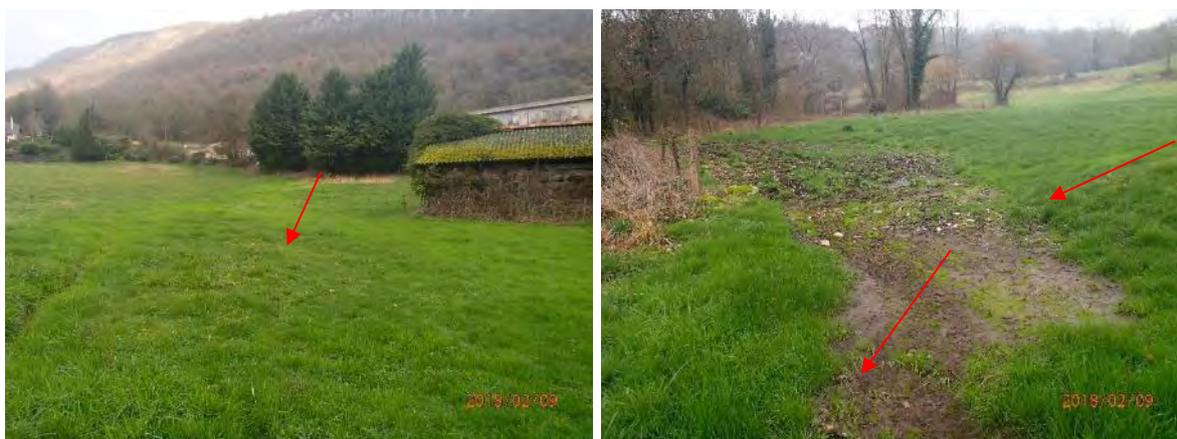
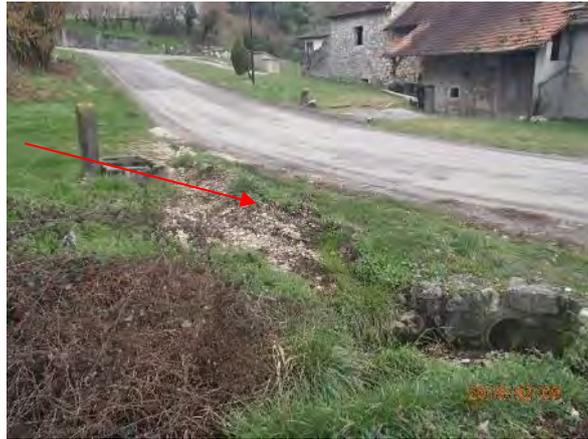
Par ailleurs, une sortie de buse a été identifiée en contrebas de la route menant à Izieu. Elle récupère vraisemblablement des eaux de voirie mais également du versant. Ces eaux s'étalent dans les champs et rejoignent, lorsqu'elles ne s'infiltrent pas, l'axe d'écoulement préalablement décrit sur ce même secteur.

Figure 27 : Ruissellement issu d'une résurgence à Gélignieux

**Aucun enjeu habité n'est concerné par cet axe de ruissellement. Des zones en aléa faible s'approchent néanmoins de propriétés.**

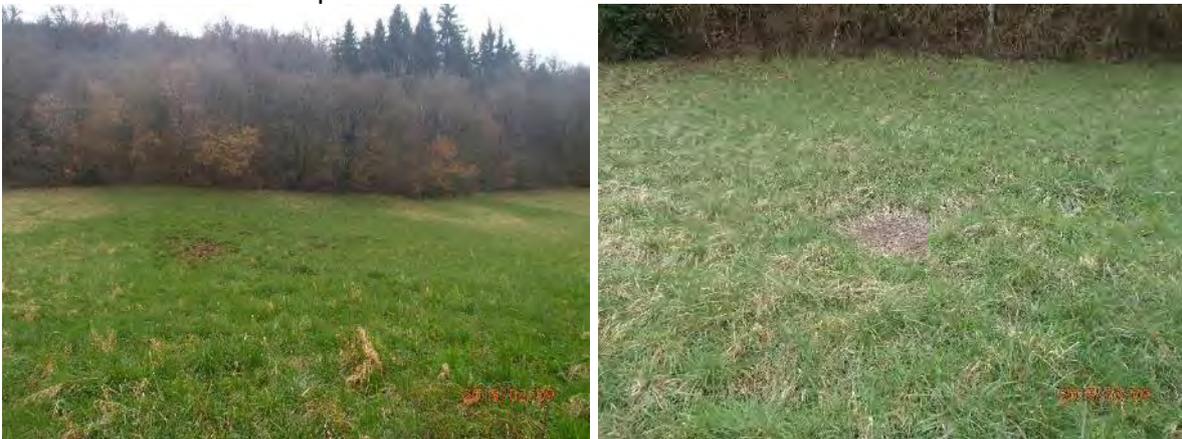
Les terrains agricoles en amont de la route départementale paraissent en effet particulièrement humides. Un regard a également été identifié au milieu de ces terrains, semblant indiquer un possible drainage ou captage de résurgence. Ces indices de terrains étayent la forte susceptibilité au ruissellement. Aucun talweg particulièrement marqué provenant de l'amont n'a pour autant été identifié.

Figure 28 : Présence d'eau et existence d'un regard dans les prés sur le versant

Lors d'épisodes de ruissellement intenses, les eaux de ruissellement se déverseraient sur la route puis vers les terrains à l'aval, rejoignant alors le ruisseau de la Merveille.

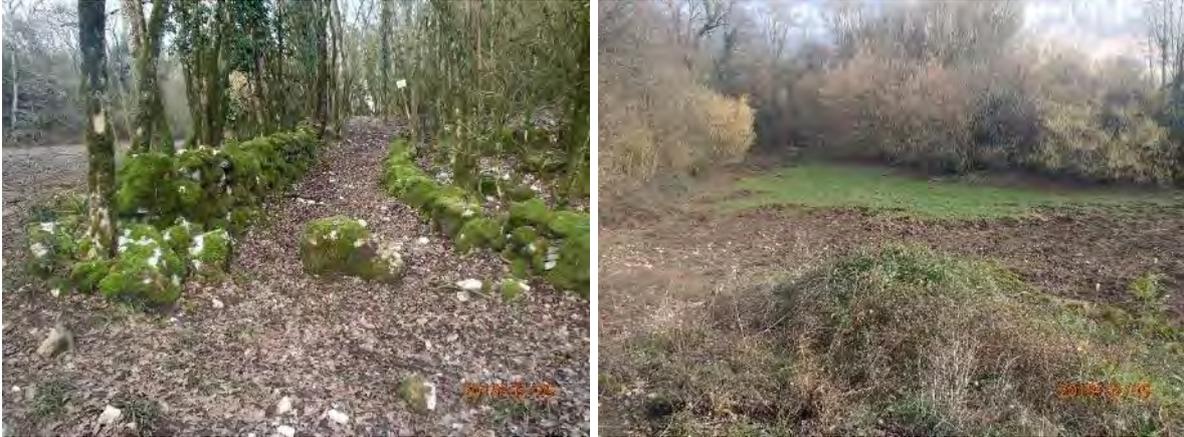
En amont du hameau de Trémurs, un talweg naturel débouche dans un champ situé en point bas topographique. En cas de ruissellement intense, ces terrains sont susceptibles d'être inondés par les eaux de ruissellement voire atteint par d'éventuels matériaux charriés en cas de ruissellements exceptionnels.

Figure 29 : Axe de ruissellement en amont (à gauche) et débouché dans un près (à droite)

**Aucun enjeu habité n'est concerné par cet axe de ruissellement. En zone naturelle, tant que l'écoulement est concentré, l'aléa est fort (V3). Il est ensuite progressivement réduit en aléa moyen puis faible à la faveur de la diffusion attendue des eaux de ruissellements.**
