**DOSSIER D'ARRET DEFINITIF DES TRAVAUX MINIERS**  
CONCESSION DE SEYSSEL (01)

**PIECE N°3 BIS**

Travaux de mise en sécurité

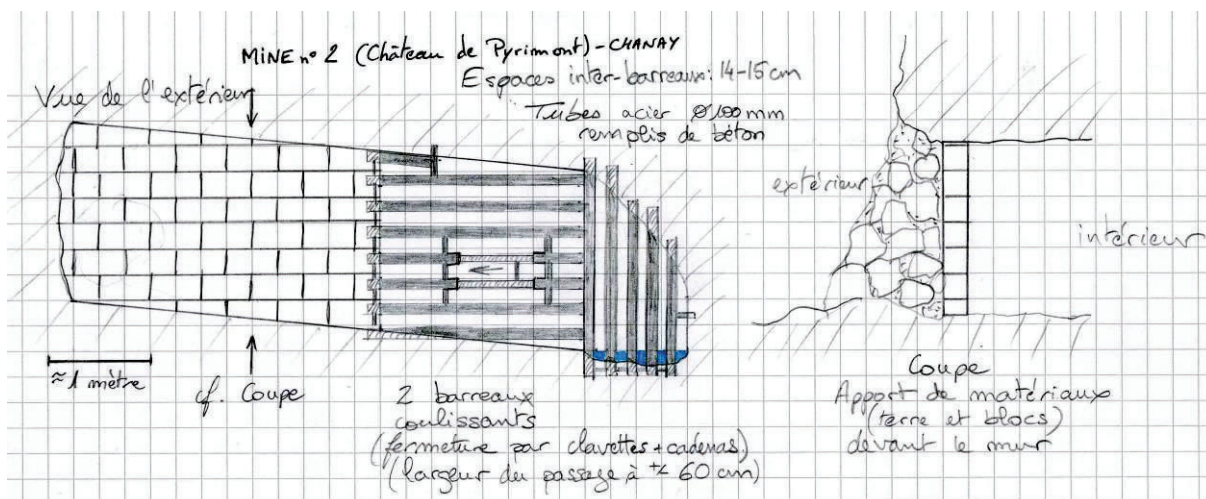
Schéma de l'aménagement pour la mine n°2 : à adapter selon les travaux prévus pour la réduction du niveau du lac.

<p><b>Mine n° 2 (Château de Pyrimont) - Chanay</b></p> <p><b>Rappel des espèces présentes et des enjeux :</b> 5 espèces de Chiroptères <i>a minima</i> utilisent la galerie toute ou partie de l'année : <b>Grand rhinolophe, Petit rhinolophe, Murin de Natterer, Oreillard roux, Barbastelle.</b></p> <p><b>Salamandre tachetée</b> dans la zone d'entrée du lac. Autre faune troglodyte : <i>Meta menardi</i> (Araignée), <i>Scoliopteryx</i> et <i>Triphosa</i> (Hétérocères). Faune aquatique invertébrée non évaluée (aucune espèce n'est réglementairement protégée).</p>	<p><b>Catégorie 3.2.3 : accès aux personnes</b></p>   <p>Grand rhinolophe</p>
<p><b>Description de l'aménagement :</b> La description précise dépendra des travaux envisagés pour réduire le volume du lac. Nous retiendrons la réduction de l'entrée par le montage d'un mur sur la moitié de l'entrée actuelle puis avec un apport de matériaux et de terre devant ce mur à l'extérieur. Côté lac, des barreaux verticaux (tubes en acier de 100 mm de diamètre remplis de béton) seront scellés dans le sol après carottage : cette partie de la fermeture permet un écoulement des eaux tout en garantissant l'inaccessibilité. Sur la partie restante de la fermeture, des barreaux horizontaux permettent le passage des chiroptères. Dans cette partie, 2 barreaux coulissants fermés par des clavettes et cadenas constituent le passage (environ 60x60cm) pour des personnes. Une attention sera portée sur l'espace libre entre le sol et le 1<sup>er</sup> barreau horizontal : cet espace est parfois difficile à maîtriser et peut faire l'objet de creusements pour franchir la fermeture. On peut, par exemple, souder des barreaux verticaux scellés dans le sol au 1<sup>er</sup> barreau horizontal.</p>	<p><b>Caractéristiques et matériaux :</b></p> <ul style="list-style-type: none"> <li>- Moellons aggro pour le mur</li> <li>- Rapport de blocs et terre par une pelleuse devant ce mur (côté extérieur)</li> <li>- Tubes métalliques de 100 mm remplis de béton (pour les dispositions verticales et horizontales)</li> <li>- Espaces inter-barreaux de 13 cm.</li> <li>- 2 barreaux coulissants dans la partie horizontale de la fermeture, ou portillon (cf. mine n°7)</li> <li>- Système de fermeture par clavettes et/ou cadenas.</li> </ul>

<p><b>Période favorable aux travaux :</b> Septembre - octobre</p>	<p><b>Suivi du chantier par un expert « faune » :</b> Indispensable dans la définition précise de la fermeture, et réception des travaux.</p>
<p><b>Mesures réductrices et d'atténuation :</b></p> <ul style="list-style-type: none"> <li>- Respecter la période de travaux</li> <li>- Effectuer l'aménagement de la fermeture du site tel que préconisé dans cette fiche.</li> </ul> <p><b>Mesures conservatoires :</b></p> <ul style="list-style-type: none"> <li>- Définition précise des mesures en fonction des travaux sur le lac mais <u>maintien indispensable d'une zone en eau près de l'entrée</u>, même si le niveau est rabaissé, pour la Salamandre tachetée.</li> </ul> <p><b>Mesures compensatoires :</b> Néant</p>	<p><b>Mesures de suivi, d'accompagnement :</b></p> <ul style="list-style-type: none"> <li>- Suivi sur 5 ans à 4 visites/an, globalisé sur les quatre galeries ayant un accès aux personnes habilitées.</li> <li>- Suivi nocturne des Chiroptères : 3 soirées / an, sur 5 ans. Pose d'enregistreurs d'ultrasons : 4 sessions d'un mois, par année dont une en hiver. Analyses acoustiques des fichiers en sus.</li> <li>- Pose d'enregistreurs de température et d'humidité (de type datalogger TinyTagg®) : 5 dataloggers.</li> </ul>

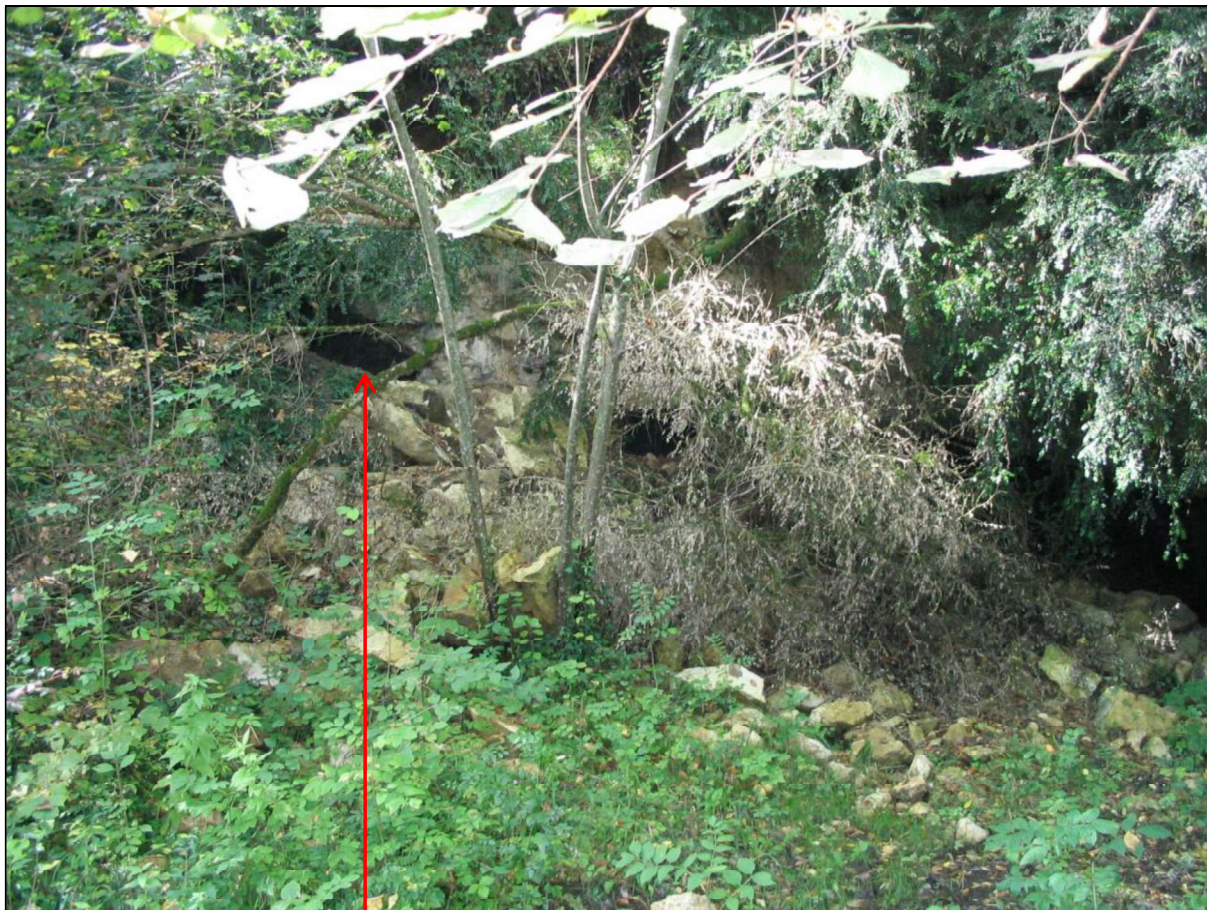
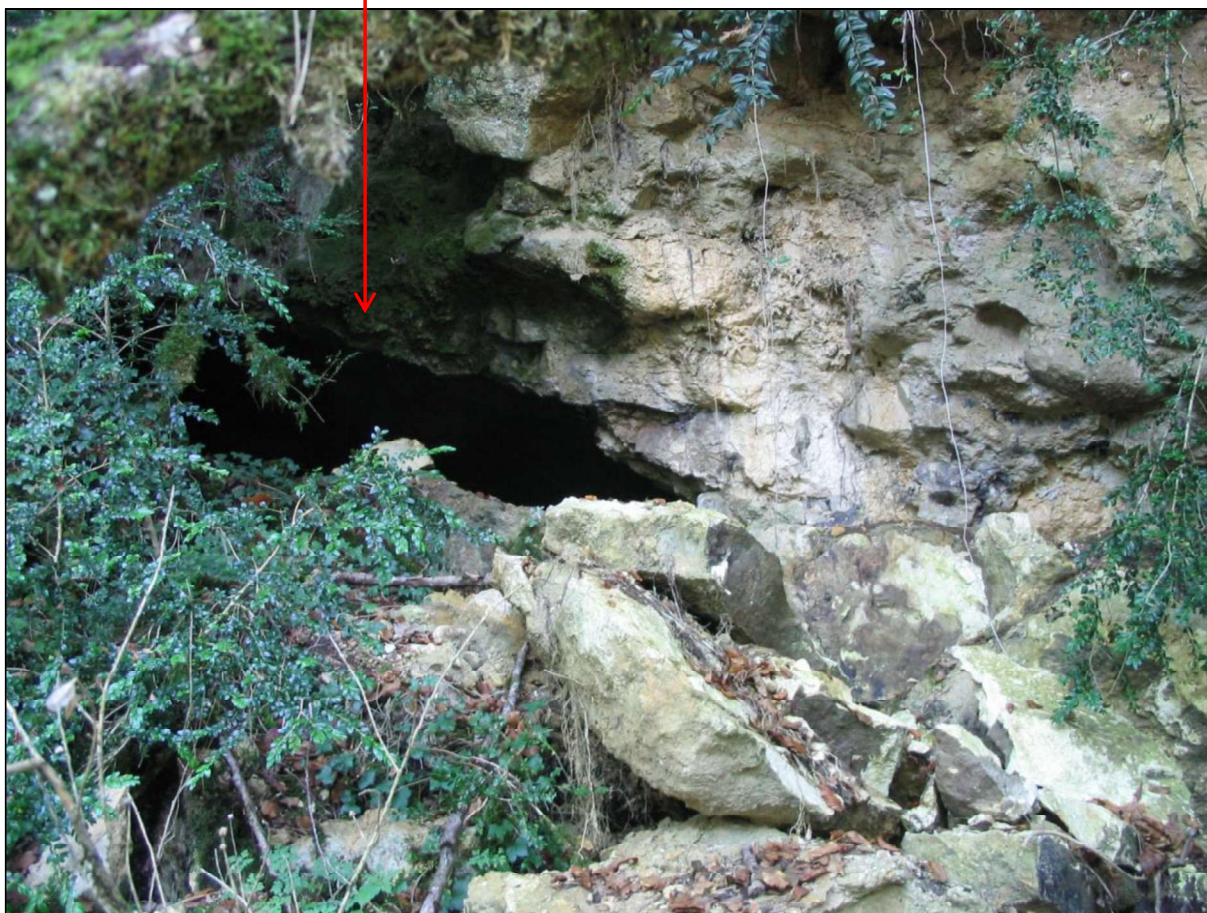
Orifice 3 – site 2 (Au Château). Photo du 20 février 2006

Modification du régime des émergences :	Faible	Inondation brutale :	Aucun
<b>Remarques</b>

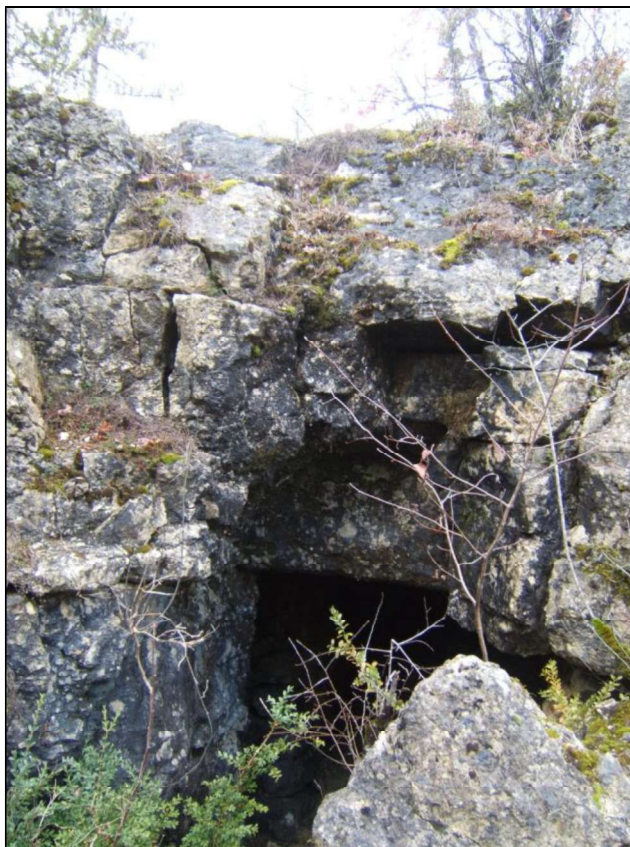
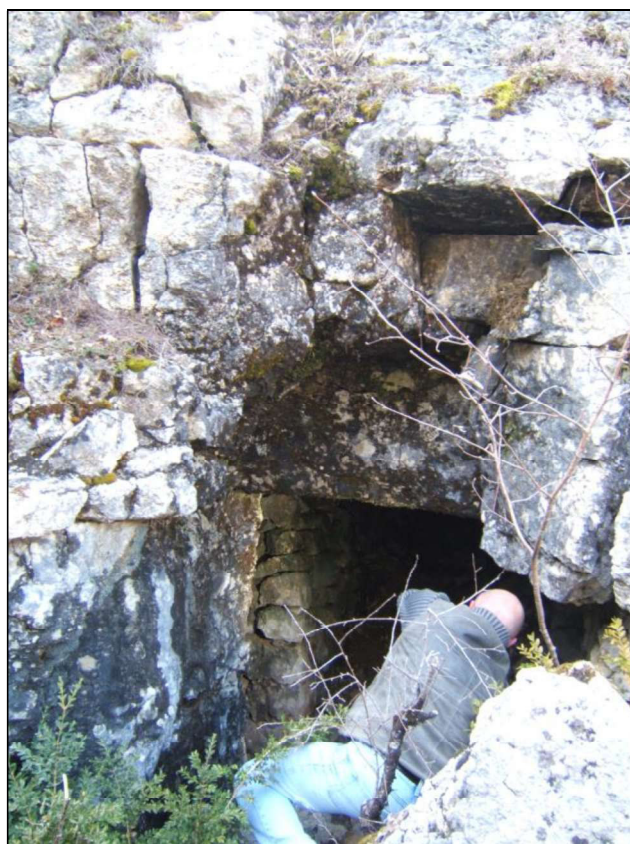
Orifice 7 – site 2 (Au Château). Photo du 20 février 2006

Tassements :	Aucun	Mouvement de pente de matériaux meubles :	Aucun
Effondrement localisé :	Aucun	Effondrement généralisé:	Aucun
<b>Perturbations hydrologique et hydrogéologique :</b>			
Modification du régime des émergences :	Faible	Inondation brutale :	Aucun
<b>Remarques</b>
