Plan de Prévention des Risques Naturels

Juin 2018

Commune de Briord

Etude et cartographie des aléas - Rapport technique -

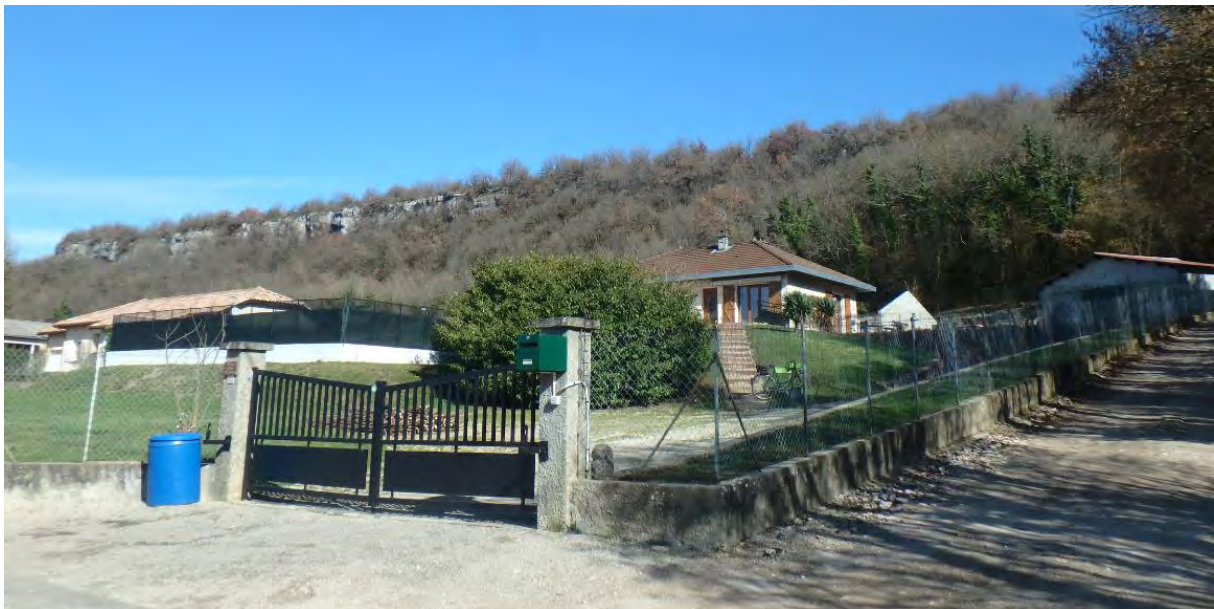
Figure 4 : vue d'ensemble de la falaise dominant Dormieu

Ce lieu-dit constitue la seule zone habitée à proximité d'un affleurement rocheux. Le hameau de Dormieu est dominé par une falaise de 5 à 10 m de hauteur, parfois imperceptible (masqué par la végétation) sur la partie Sud. L'affleurement est constitué de calcaires à oncolites et dolomies. Ces formations plutôt réputées massives sont ici relativement altérées en surface du fait de la situation géographique en bordure du Rhône lui conférant une prédisposition au gel/dégel dans un contexte relativement humide. Il en résulte des chutes de pierres ou de petits blocs inférieurs au 1/4 m³. Plusieurs blocs éboulés de ce volume sont visibles en amont du chemin qui transite derrière les habitations. La probabilité de départ pour ce type de blocs est élevée à court terme et faible pour des blocs plus volumineux.

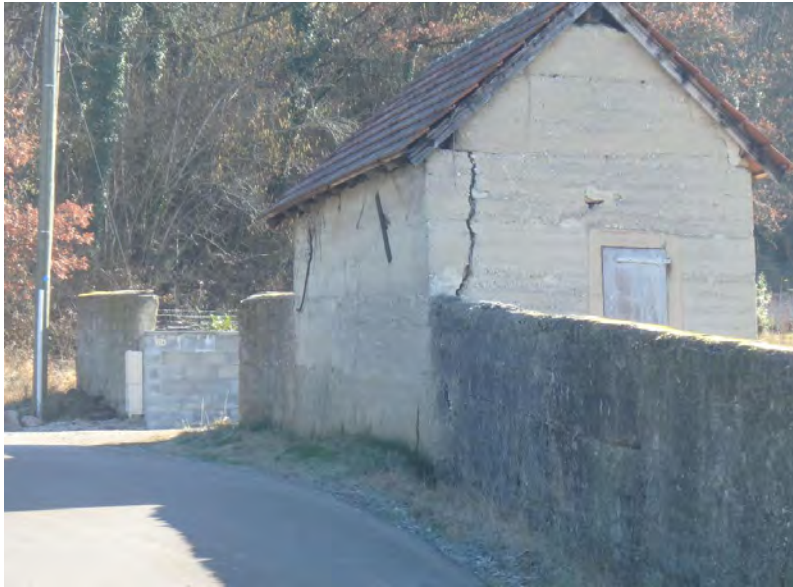
Figure 7 : Désordres sur un cabanon

Il a été constaté des indices de mouvements sur le versant dominant le hameau de Chevrieu. Un cabanon est fissuré, ce constat peut être aussi dû à des problèmes de construction, néanmoins on peut observer quelques mètres plus loin que les sols dominant la RD79a sont moutonnés (sols bombés) et un poteau PTT est incliné.

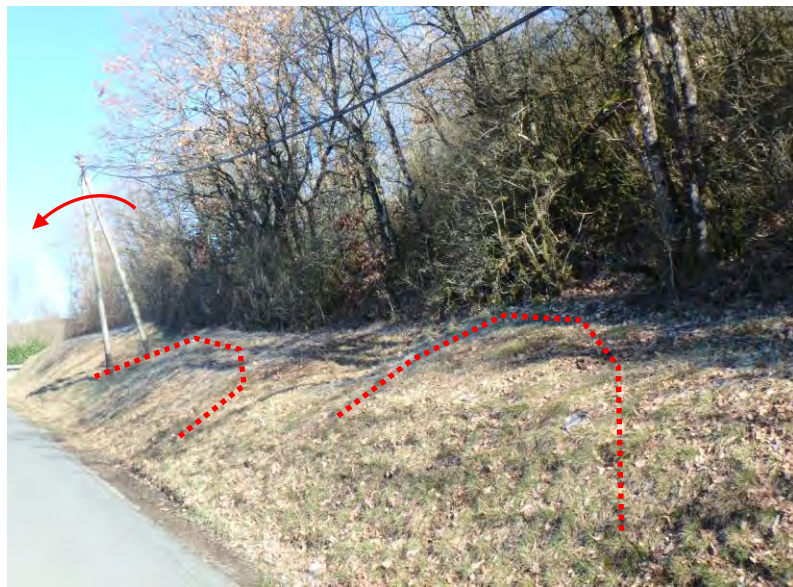
Figure 8 : Sol moutonné et poteau incliné

La nature du sol est ici au contact entre des dépôts glaciaire et des calcaires sur lesquels repose une couche superficielle de frange d'altération (assez peu épaisse).

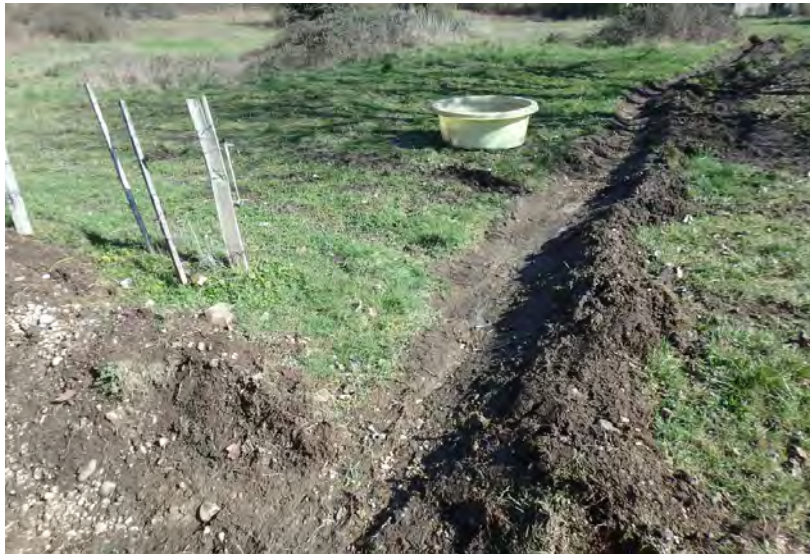
Figure 9 : tranchée en amont de Flévieu pour lutter contre des coulées de janvier 2018

Le hameau de Flévieu est situé sur des sols dont la teneur en argile est forte (moraine et dépôt glacio-lacustre). Les terrains sont faiblement pentés, néanmoins ils sont relativement humides et sujets aux ruissellements assez diffus faute de drainage ou d'écoulement préférentiel dû à une topographie non encaissée. Ces terrains peuvent être le siège de coulées de boues

lorsque les sols sont saturés. Notons à ce titre qu'il a été observé une tranchée réalisée tout récemment pour lutter contre des coulées lors des épisodes pluvieux de janvier 2018.

Des ruissellements diffus sont constatés en amont de Fléviu. Ceux-ci sont normalement repris par une grille mais cette dernière est facilement obstruée. Suite aux précipitations de janvier 2018, la commune a creusé une tranchée drainante (cf § IV.4.2).

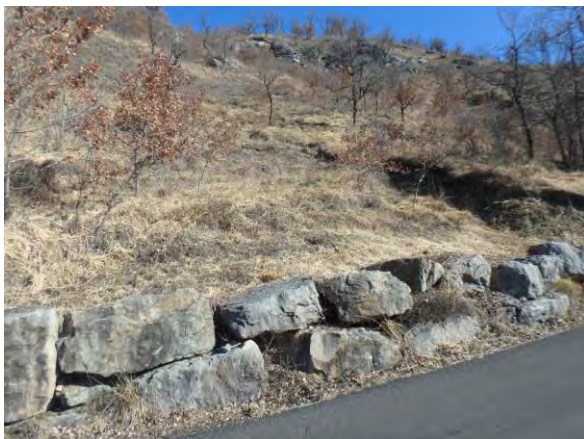
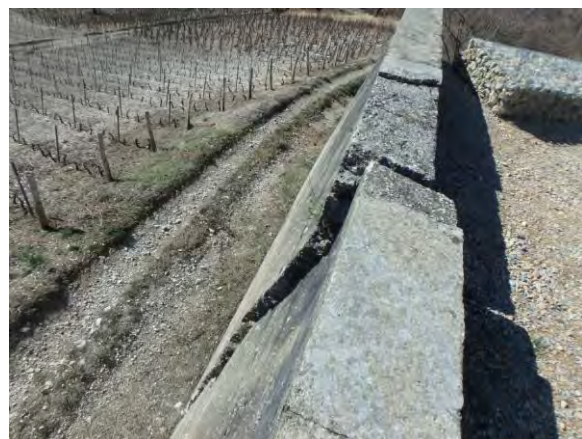
Figure 10 : à gauche, arrachement d'un glissement ancien, à droite mur de soutènement fissuré

Des indices de glissements ont été relevés sur le secteur de Courtieu de part et d'autre de la RD87. Un mur de soutènement de la route est fissuré, un ancien arrachement est visible en bordure de route, une source est observable dans ce même secteur. Les terrains sont ici marneux avec qui plus est une couche superficielle assez plastique et épaisse. La pente est de surcroît relativement soutenue (entre 20 et 30°).

Notons qu'une étude géotechnique pour un projet de réservoir dans le secteur fait état de sols assez argileux expliquant cette prédisposition aux glissements.

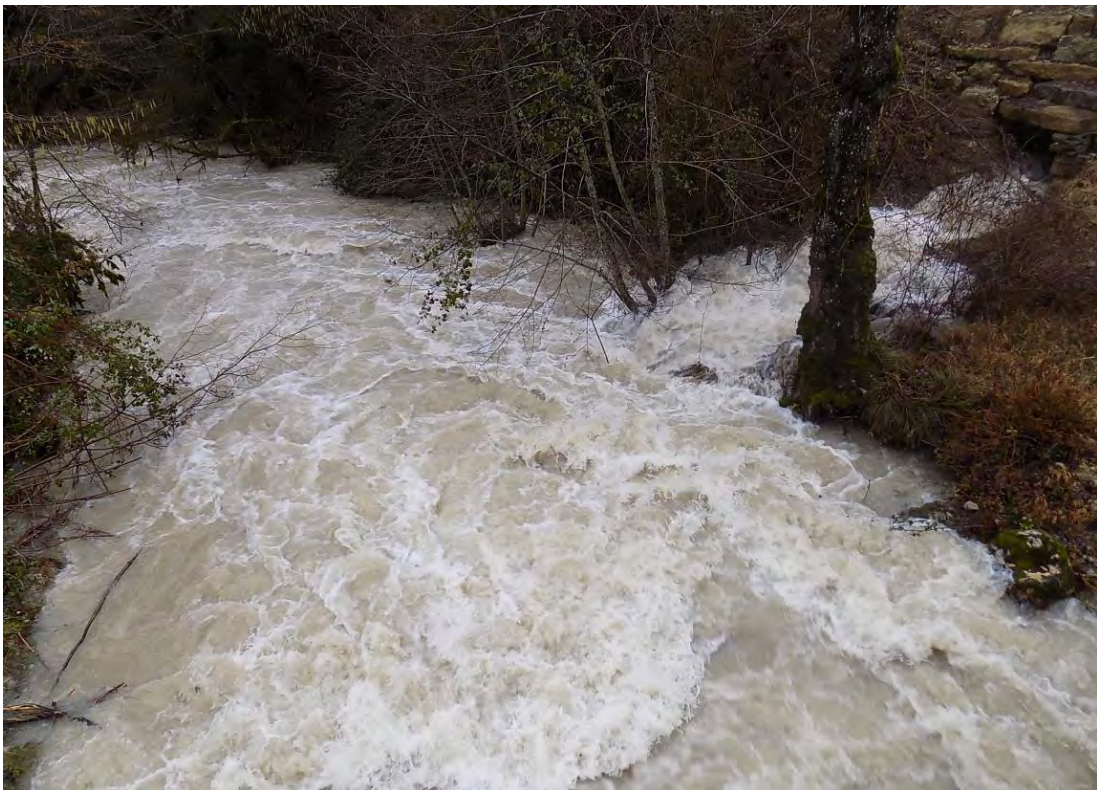
Figure 11 : photo de la Brive au niveau du Pont du Tonnerre de Vézizieu direction Crept-Seillonaz (source : commune)

Secteur	Date	Observation(s)	Source(s)
Brive	Janvier 2018	La rivière est fortement montée lors des épisodes pluvieux de janvier 1018. Les habitations en rive gauche en aval du pont de Vézizieux n'ont pas été impactées mais le niveau d'eau s'en rapprochait	Commune
Brive	Janvier 2018	La rivière est fortement montée lors des épisodes pluvieux de janvier 1018. Le niveau de l'eau était en limite de déborder au niveau d'un chalet en construction en limite communale Nord.	Commune

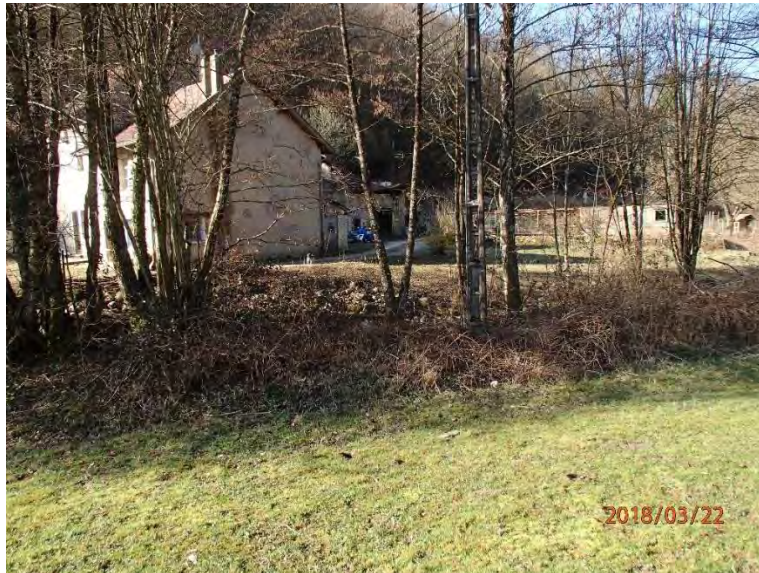
Figure 16 : Propriété exposée sur le secteur de l'ancien moulin

Face aux près des écuries de la Brive sur le secteur de l'ancien moulin, une propriété est bâtie en rive gauche du ruisseau. En amont immédiat, la berge rive gauche est localement plus basse qu'en rive droite alors que le ruisseau est peu profond. Par ailleurs, une petite passerelle, toujours en amont immédiat de la propriété, favoriserait l'inondation de la propriété en cas d'obstruction par embâcles. Ce scénario est estimé probable pour un scénario d'occurrence centennal.

Les divagations de la Brive atteindraient la face amont de la propriété et pourraient s'étendre en aval avant de retourner assez rapidement au lit mineur.

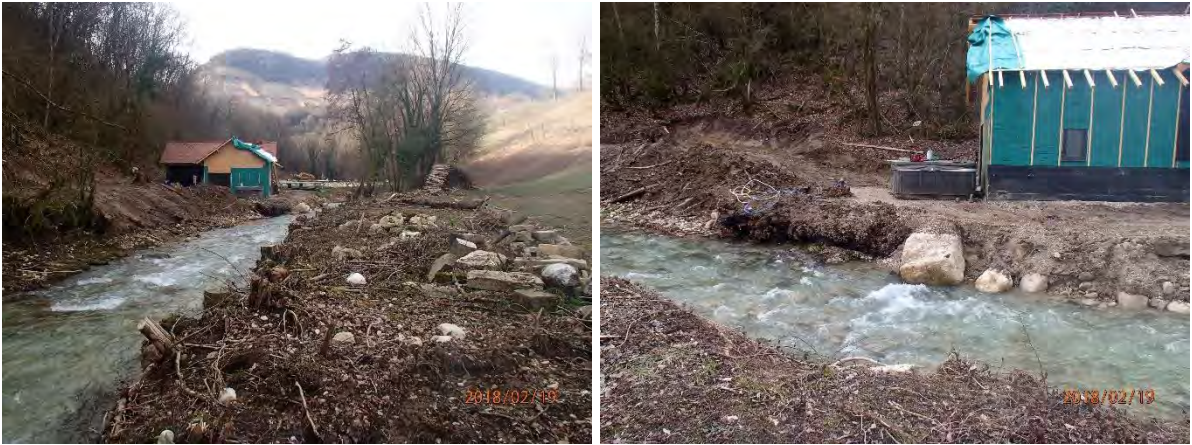
Figure 17 : Propriété en cours de construction exposée aux crues de la Brive

Une propriété est en cours de construction en bordure de la Brive à l'amont d'un étang. Elle se situe à l'extrados d'un léger coude formé par la Brive. La rive gauche est globalement au même niveau, voire plus basse, que la rive opposée. Par ailleurs, en l'état actuel de la construction, la berge n'est pas protégée sur tout le linéaire et indique des traces d'érosion. La propriété est exposée aux crues de la Brive, tant par des débordements atteignant le bâti que par une érosion de la berge rive gauche. Les débordements sont susceptibles de se déverser dans l'étang et pourrait atteindre la face amont d'un autre bâtiment en construction (seule la dalle était mise en œuvre au moment des investigations de terrain) avant de rejoindre le lit.

Enfin, les premiers décimètres du chemin d'accès à la propriété, longeant la rive gauche du ruisseau, est inondable.

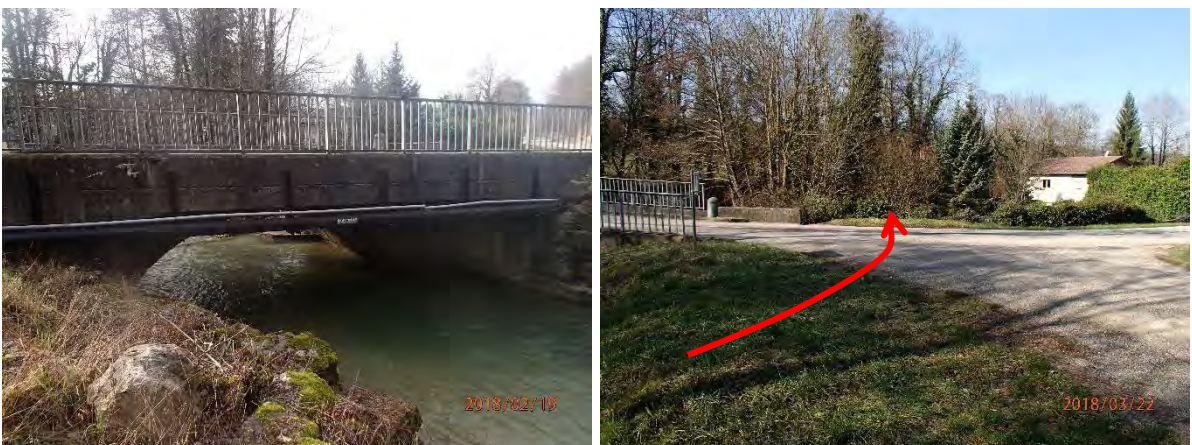
Figure 19 : Débordements au droit du pont de la RD79 en cas d'obstruction par embâcles

A l'aval du pont, une première propriété est construite en rive droite. Les terrains de la propriété pourraient être atteints en cas d'obstruction du pont sous la RD79 (pont voute) par embâcles suivie d'un déversement sur la route avant que les débordements ne retournent au lit mineur. Le bâti n'est en revanche pas estimé exposé.

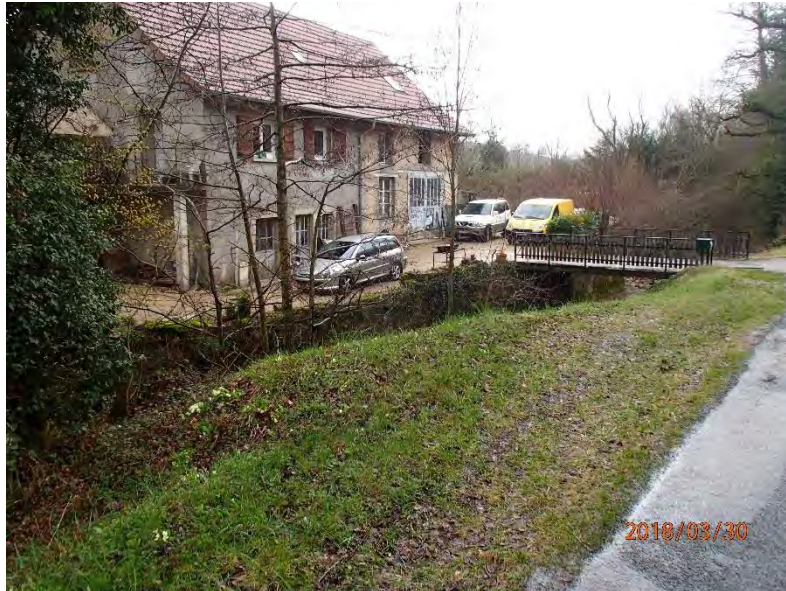
Figure 20 : Propriété exposée aux crues de la Brive

Un peu plus en aval, une autre propriété est construite au plus près du ruisseau sur sa rive gauche, l'autre rive étant constituée par la RD 19. Le ruisseau est peu profond et la berge rive gauche est localement plus basse. Par ailleurs, les risques d'obstruction de la passerelle d'accès à la propriété favorisent les risques de débordements. Pour ces différentes raisons, la propriété est exposée aux crues de la Brive.

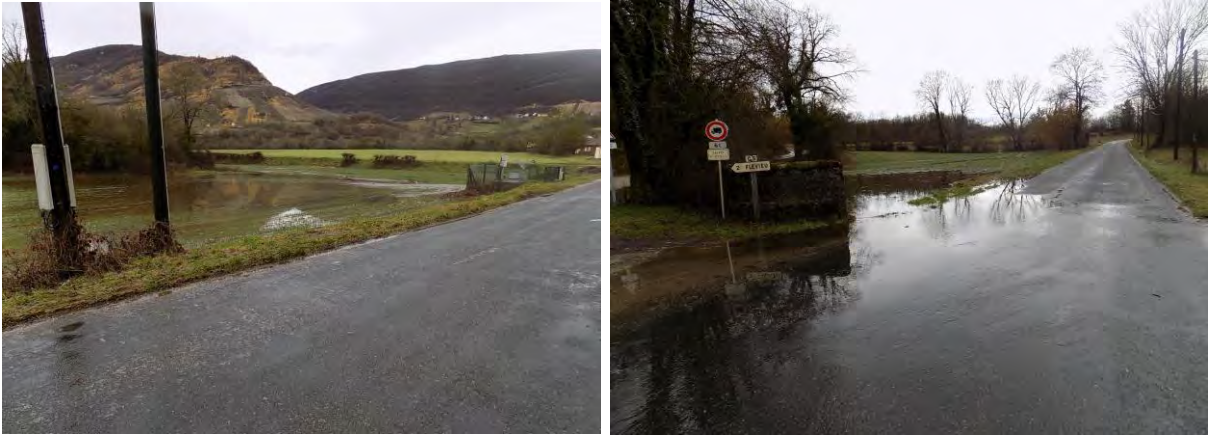
Figure 21 : inondation par ruissellement au niveau du croisement du C5 et de la RD79a
(source : commune)

Secteur	Date	Observation(s)	Source(s)
Vérizieux Côte d'Envers	Janvier 2018 et régulièrement	Le champ situé au Sud de la RD79a est complètement inondé par les ruissellements provenant de la combe après chaque grosse précipitation. La dernière en date est en janvier 2018	Commune
Croisement C5 et RD79a	Janvier 2018	Un axe de ruissellement a débordé par-dessus la route suite aux fortes précipitations de janvier 2018 (voir photos ci-après)	Commune
Vérizieux	-	Un propriétaire (M. Raffin) a signalé une source qui ressort dans son terrain (celui-ci se trouvant dans un axe de ruissellement potentiel)	Commune
Flévieu	Janvier 2018	Un ruissellement diffus a obstrué une grille. La commune a creusé une tranchée drainante.	Commune
Dormieu	régulièrement	Un axe de ruissellement emprunte un chemin. Une habitation se situe dans l'axe. Auparavant les eaux atteignaient la dite maison mais un aménagement récent (buse et collecteur aurait régler le problème)	Commune

A l'entrée Ouest de Vérizieu se conjuguent deux axes de ruissellement au niveau de la RD79a. L'un provenant de La Tour Saint André le long du C5 (voir photos de la page précédente) et l'autre, plus imposant de par la taille du bassin versant, le long de l'ancien tracé de tramway. Les deux confluent avec la Brive.

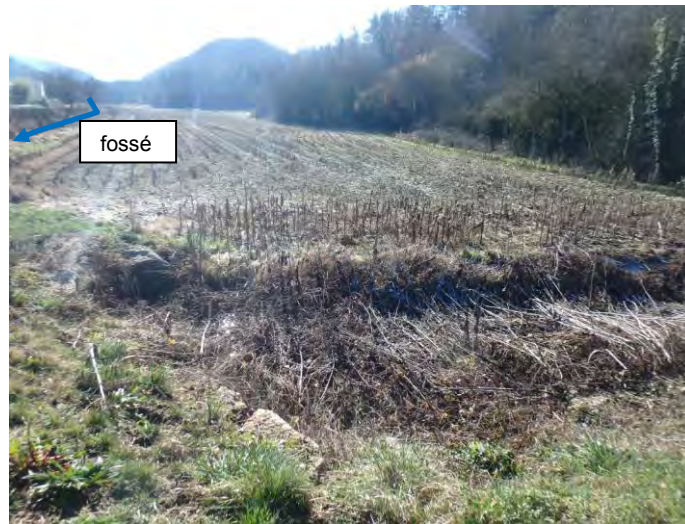
Figure 23 : champ agricole régulièrement inondé en bordure de Vérizieu

Le premier ne concerne pas d'enjeux bâtis. Le second longe un quartier récent ainsi que des installations sportives. Les eaux sont collectées dans un fossé linéaire mais celui-ci est sous-dimensionné pour concentrer les écoulements lors de fortes précipitations. Par ailleurs, la buse permettant le franchissement de la RD79a ne dispose pas d'une capacité hydraulique permettant l'exutoire des eaux. Il demeure alors un lac dans un champ agricole assez régulièrement.

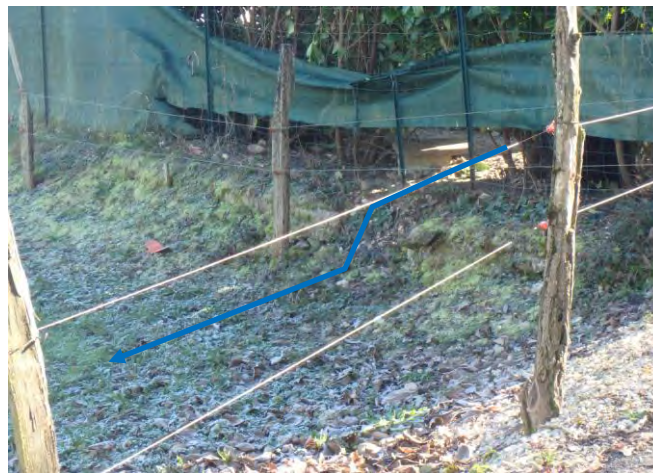
Figure 24 : trace de ruissellement peu marqué

Des traces d'écoulements bien moins importants sont visibles sur le secteur de Graffin. Un talweg assez peu marqué débouche au droit d'habitations dont le propriétaire de l'une d'elles a signalé à la mairie une source qui ressortirait dans son terrain. Les eaux s'écoulent ensuite sur la voirie avant de s'étendre dans le secteur du stade.

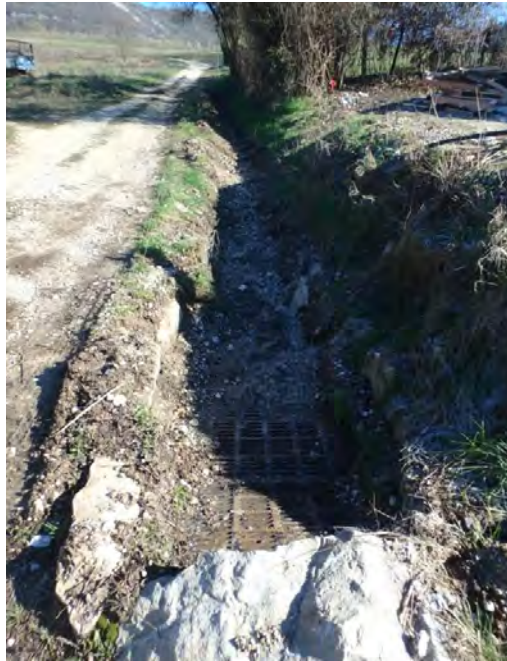
Figure 25 : fossé collectant des ruissellements des coteaux avec grille obstruable

D'autres traces de ruissellements sont observables sur les parties hautes de Vérizieu en amont de la rue centrale. Les écoulements proviennent des coteaux du hameau et se dirigent sur les chemins puis dans un fossé. Un collecteur avec une grille peut très facilement s'obstruer ne serait-ce que par les matériaux (gravier) charriés. En cas de débordement les eaux sont reprises plus bas par des cunettes et par la voirie en cas de débits trop élevés.

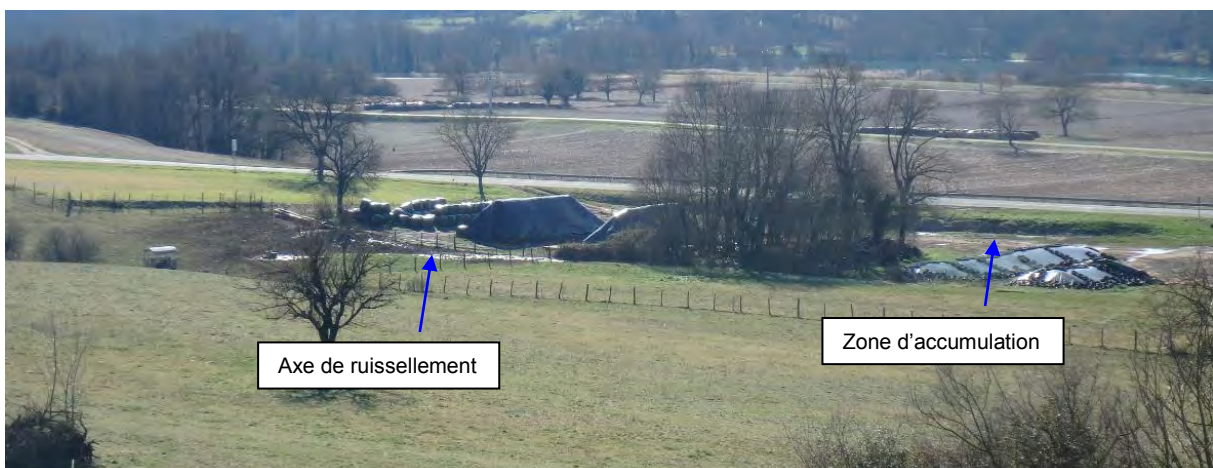
Figure 26 : ruissellement secteur Petit Bois au niveau de stockage fourrager

Par ailleurs, une combe sèche provenant de Mont Bridon débouche sur Fléviu. Cette dernière est composée d'alluvions qui semblent drainer l'essentiel des écoulements (pas de traces visibles en amont du C5. En revanche, à l'approche de Fléviu, des traces de ruissellements sont visibles dans le secteur de Petit Bois au droit de stockage fourrager. Les écoulements ne trouvant pas d'exutoire du fait du remblai routier de la RD19, les eaux peuvent s'y accumuler.

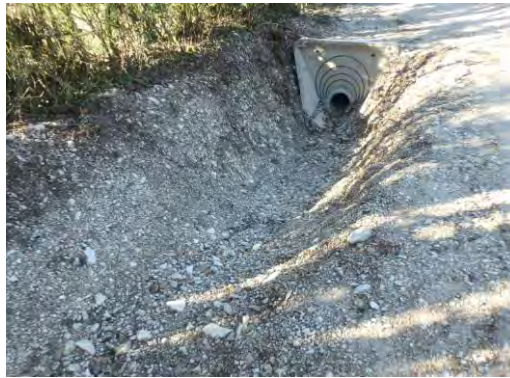
Figure 27 : aménagement collecteur de ruissellement

Le chemin entre Dormieu et le Grand Cuchet collecte les eaux de ruissellement du versant. Un aménagement récent a été réalisé par un collecteur relié à une buse. D'après la commune, l'ouvrage serait efficace, toutefois la section de la buse semble assez réduite et facilement

obstruable par des matériaux charriés. En cas de dysfonctionnement, les eaux se dirigent directement sur une maison qui se situe au débouché du chemin.
