# Plan de Prévention des Risques Naturels

Commune de Groslée Saint-Benoît

## Etude et cartographie des aléas - Rapport technique -

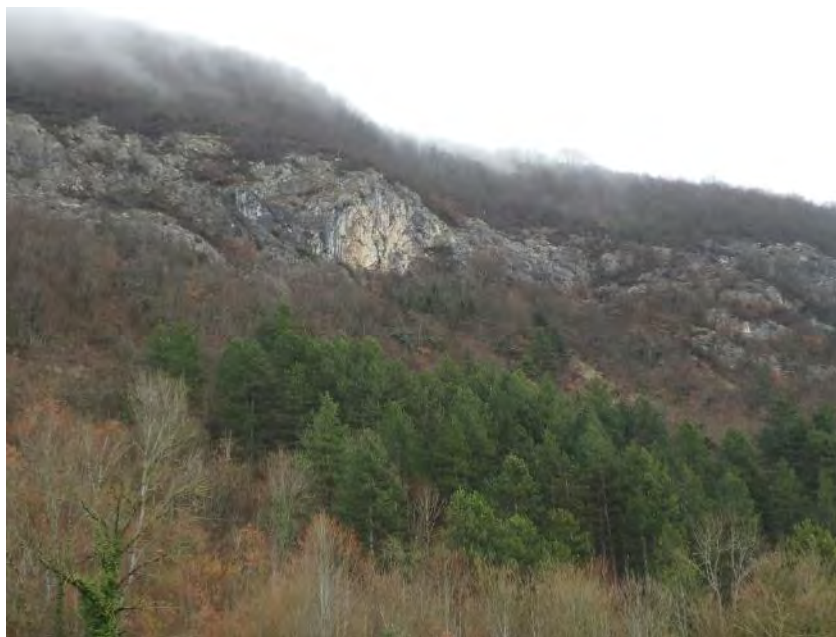
Un petit bloc de 100 l fraîchement éboulé est visible au Sud du lieu-dit en aval de la RD10a dans la zone marécageuse. Celui-ci provenait des escarpements de la Croisette qui concernent également toute la vallée jusqu'à Varèpe plus au Sud.

Figure 4 : falaise dominant Arandon

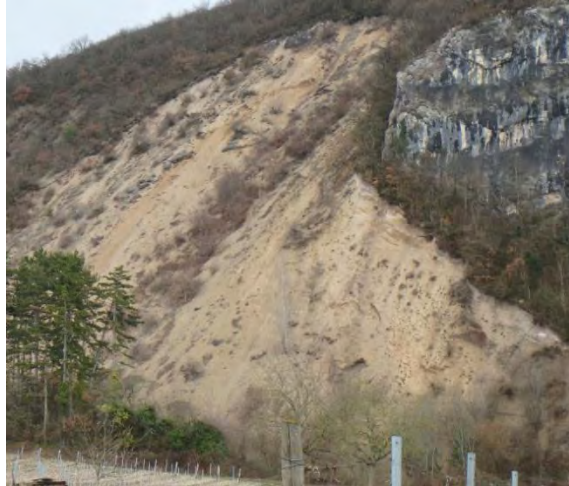
Figure 5 : versant en amont de Pont Bancet

Le village de Pont Bancet est dominé par un éboulis anciennement exploité (extraction de matériaux) sur lequel réside des blocs, le tout sur une pente très raide. Ceux-ci, pouvant atteindre au moins un mètre cube, pourraient facilement se déchausser notamment sous l'action de ravinement. Fort heureusement, le site marque un replat et une contre pente en aval ce qui permet de limiter les propagations en cas de mise en mouvement.

Plus au Sud, la falaise réapparaît sur une hauteur d'une cinquantaine de mètres. La paroi est bien verticale mais ne montre pas d'instabilités notoire autres que des écailles inférieures à 1 m<sup>3</sup>. La falaise disparaît progressivement vers le Sud à la faveur d'affleurements plus petits au droit du lieu-dit Au-Devant. Notons à ce niveau l'existence d'une carrière d'extraction de matériaux donnant des fronts de traillles assez verticaux qui pourraient se déstabiliser.

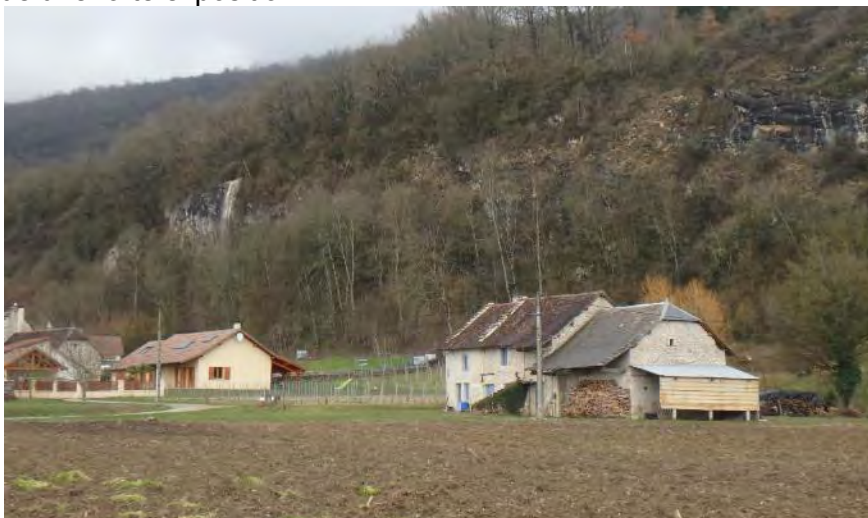
Notons toutefois qu'une dizaine d'habitations sont implantées directement en pied de versant ce qui implique une forte exposition.

Figure 6 : barre rocheuse dominant le secteur

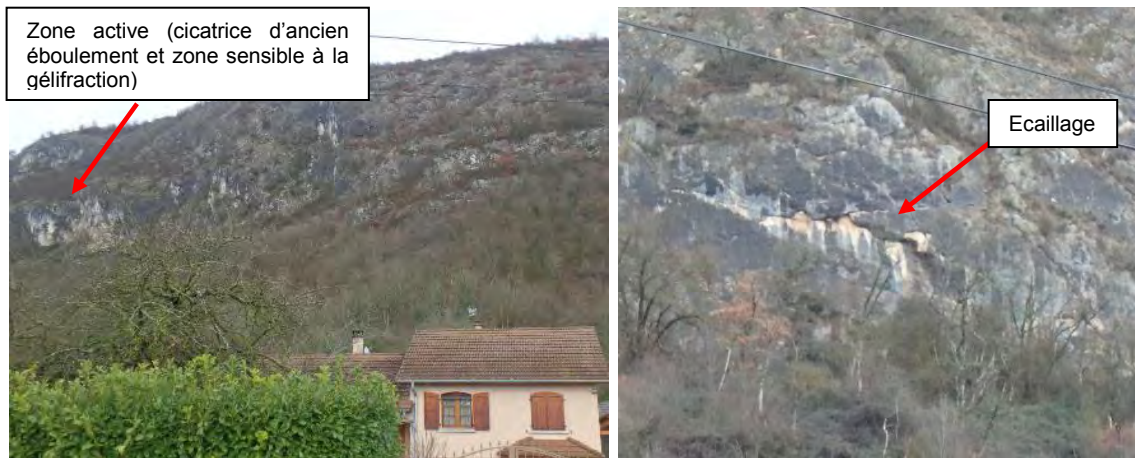
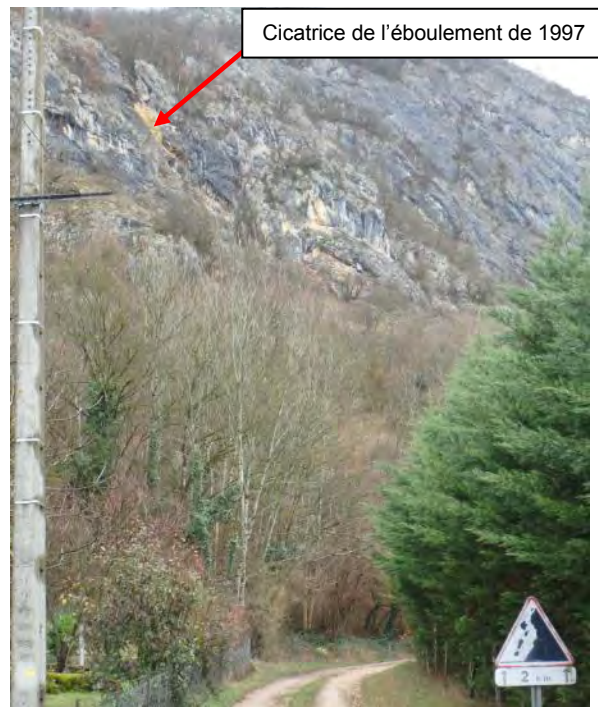
En amont du bourg de Saint-Benoit, un groupe d'habitations du quartier dit des Bonards s'est implanté en pied d'un versant rocheux haut d'une centaine de mètres avec des portions bien verticales. Globalement l'affleurement est massif, néanmoins il est entrecoupé par des strates plus marneuses lui conférant des instabilités souvent par sous-cavage des couches friables laissant alors en suspens des compartiments plus massifs. Lorsque le contexte structural est défavorable (fracturation rocheuse), ces derniers peuvent se décrocher et donner lieu à des éboulements de plusieurs mètres cubes. C'est notamment ce qu'il s'est produit en 1987 où un bloc de 4m<sup>3</sup> avait atteint une habitation.

Se rajoutent à ces instabilités, un écaillage de la couche rocheuse de surface. Celui-ci trouve vraisemblablement son origine dans la décompression à l'issue du retrait glaciaire. Ces points de faiblesses sont également très sensibles aux phénomènes de gélifraction (dû au gel/dégel). Il en résulte des blocs pouvant atteindre le mètre cube, pouvant se décrocher à tout moment. Notons la présence d'un écran de filet type ASM (cf § III.5).

Figure 7 : falaise en amont des Bonards

Figure 8 : falaise en amont des Bonards

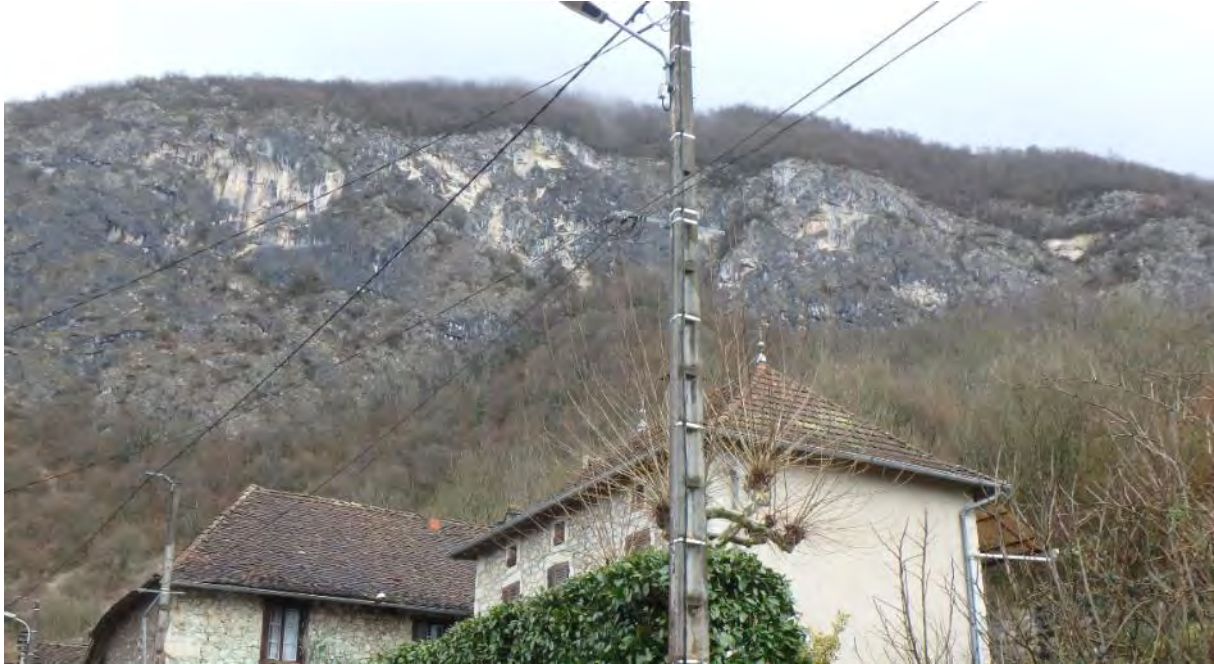
Les très nombreuses « taches » (patine jaunâtre de l'affleurement) témoignent de cicatrice d'éboulement, de zones sensibles à l'érosion (notamment à la gélifraction).

Figure 9 : falaise dominant le hameau du Champs

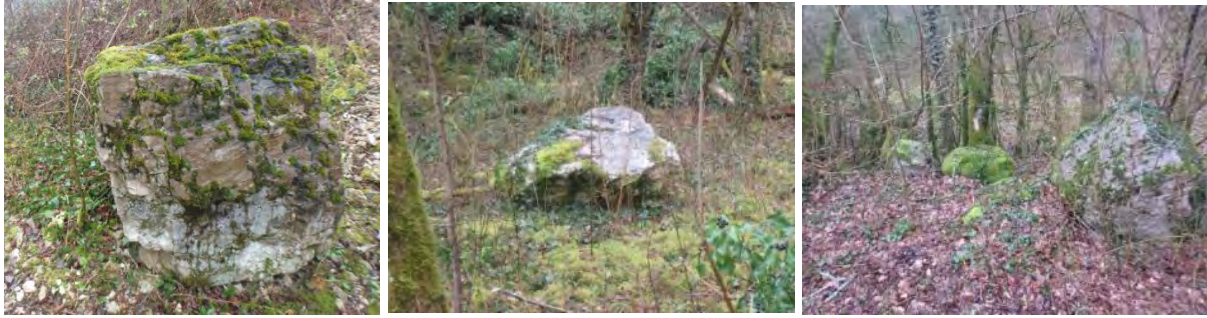
Figure 10 : exemple de blocs de l'ordre du mètre cube (ou +) éboulés visibles en pied de versant

- Un départ récurrent de pierres ou petits blocs inférieurs à 0,25 m<sup>3</sup> depuis les zones sensibles à l'érosion (cicatrices notamment) mais dont la majorité est inaperçue car les propagations s'arrêtent sur le versant ;
- Un départ de blocs ou petits éboulements de plusieurs mètres cubes de période de retour environ décennale (4 événements connus en moins de 40 ans). Ce type d'évènement peut connaître des blocs qui descendent en pied de versant (cf. figure suivante).
- Un éboulement en masse (compartiment de 200 m<sup>3</sup> identifié par le CETE) qui se fragmente en blocs de l'ordre de 10 m<sup>3</sup> en phase de propagation. La fréquence de ce type de phénomène serait centennale.

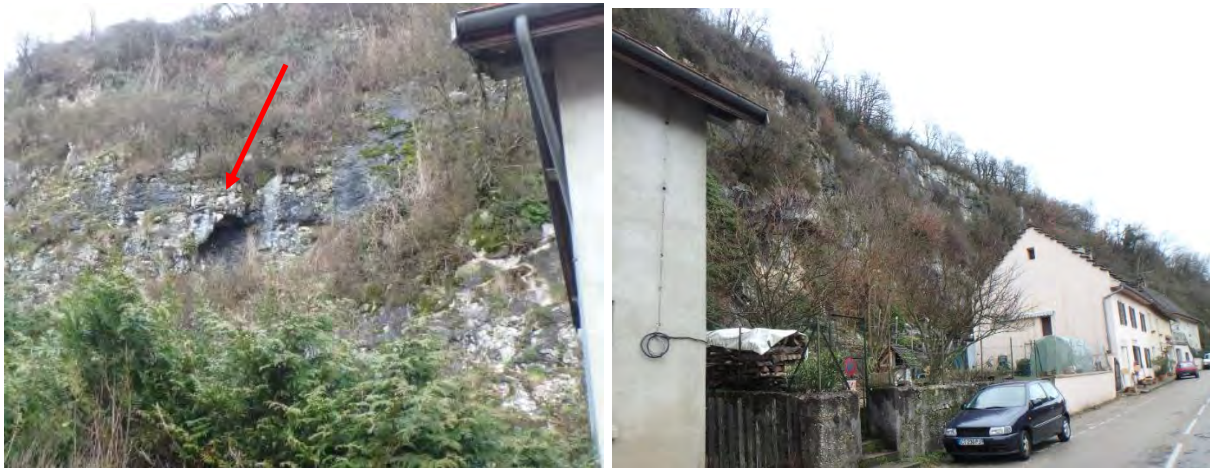
Une partie du village est directement implantée contre l'affleurement rocheux. A ce niveau le substratum est relativement lité. Il en demeure des instabilités de petits volumes inférieurs à  $0,25 \text{ m}^3$  qui peuvent se décrocher et atteindre les habitations.

Figure 11 : falaise surplombant des habitations et type d'instabilités visibles

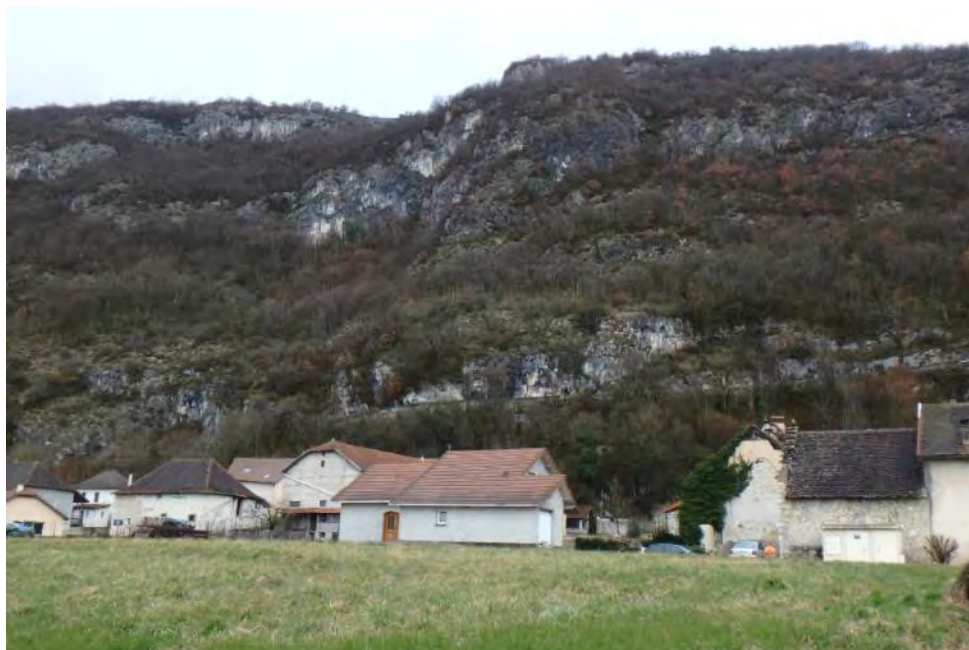
Notons qu'il est également possible que la route soit tout simplement lobée par certaines trajectoires.

Figure 12 : versant rocheux au droit de Glandieu

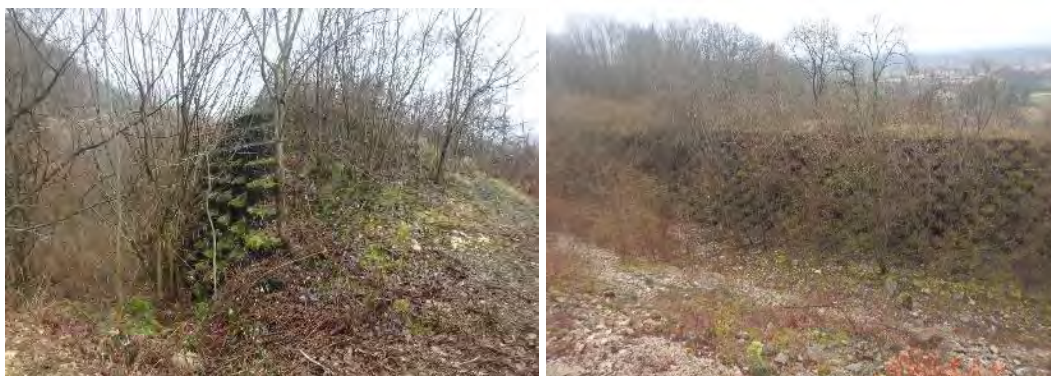
Figure 13 : merlon du hameau du Champs

Concernant le merlon du hameau Le Champs : ce type d'ouvrage peut être considéré dans la qualification des aléas si l'ouvrage est en bon état et jugé efficace. En effet, cette pratique est courante du fait qu'un tel dispositif représente un obstacle topographique et que ce dernier est pérenne. Afin de juger de l'efficacité, il est appliqué un calcul trajectographique sur profil réalisé avec le logiciel Rocfall de Rocsciences. Les résultats montrent que l'ouvrage arrête toutes les trajectoires. Les modélisations 3D (cf. § III.6 vont dans le même sens).

Secteur	Année de réalisation	Détails	Source(s)
Hameau Champ	Le 1999-2000	Un merlon a été mis en œuvre. Celui-ci a été dimensionné selon les études du CETE. Il a été réalisé en « pneutex » (parement amont raidi en pneus recyclés). Il s'étend sur un linéaire de 250 m, avec une hauteur utile de 5 m, une fosse de largeur variable entre 3 et 5 m et une largeur de crête de 2 m. L'ouvrage est en bon état général. Un entretien de la végétation semble toutefois requis.	Commune et études
Hameau Bonards	Les Années 1990	Une ligne de filet type ASM est implantée en amont du hameau (au-dessus du chemin). Celle-ci s'étend sur 100 ml et 3 m de hauteur. L'ouvrage est vieillissant, les pièces constitutives sont détendues et corrodées. La végétation a envahi tout le dispositif.	Commune
A proximité de la cascade du Glandieu	Janvier 2018	Travaux de purge	Commune

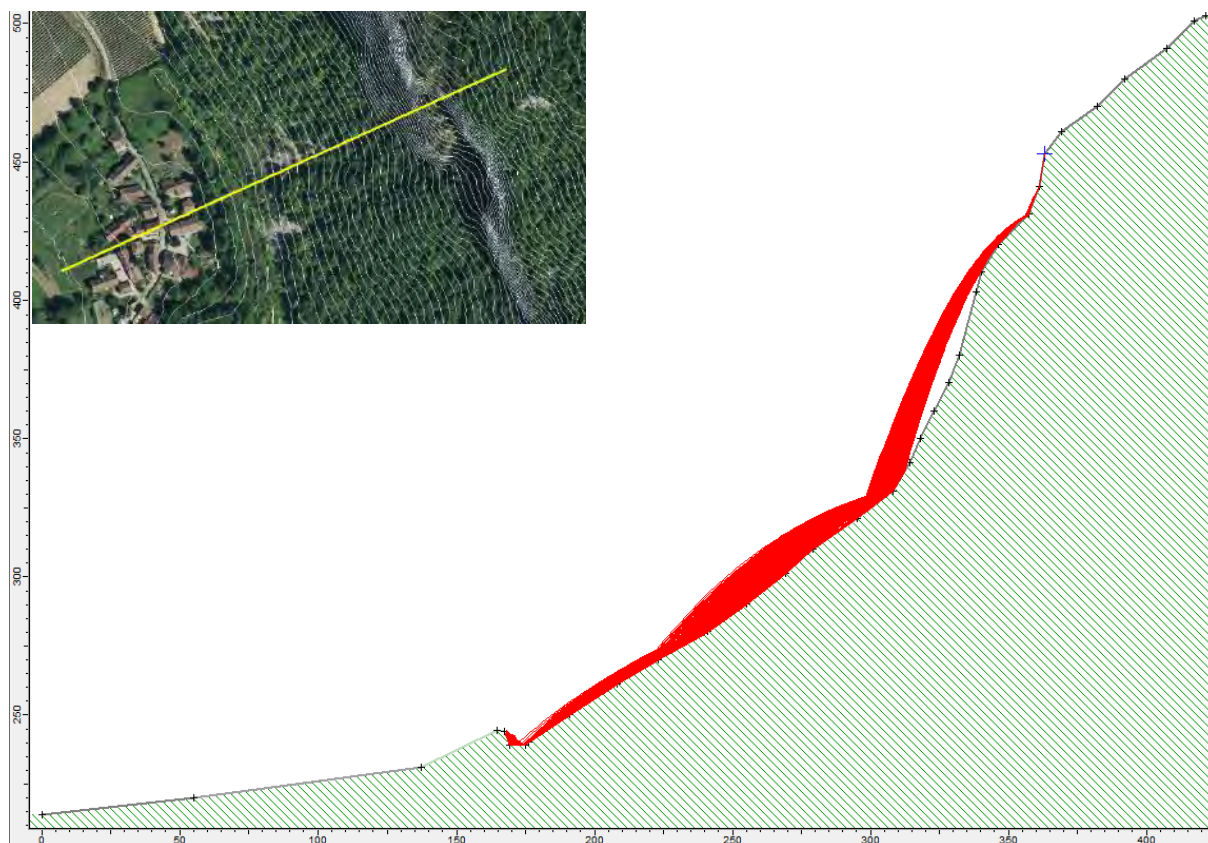
Figure 14 : calcul trajectographique sur profil au droit du merlon (10000 blocs au départ de 5m<sup>3</sup>)

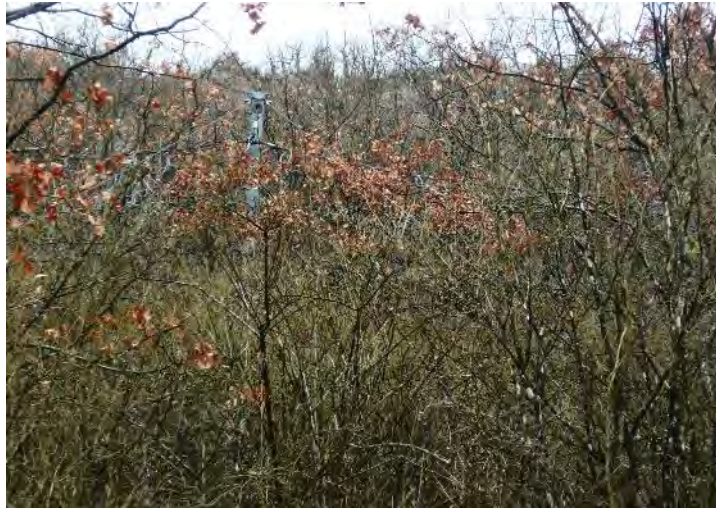
Figure 15 : filet pare-bloc du hameau des Bonards

Concernant les filets pare-blocs, rappelons ici que si ce dispositif a le mérite d'exister et d'apporter une certaine protection aux habitations, celui-ci ne sera pas pris en compte dans la qualification des aléas conformément à la doctrine nationale. Cela tient du fait que les filets sont non pérennes (durée de vie donnée à 25 ans, donc dans le cas présent ils sont en fin de vie), qu'ils peuvent avoir un usage unique en cas de sollicitation d'un gros bloc, l'ouvrage n'est plus efficace, et que ce type de dispositif nécessite un entretien accru généralement pas respecté par les maîtres d'ouvrages. Notons par ailleurs que cet ouvrage n'est plus conforme aux normes en vigueur ETAG27.

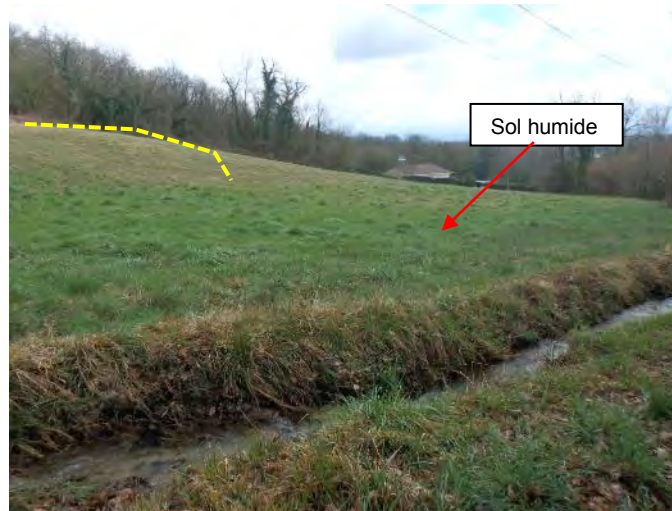
En amont du Port de Groslée en direction de Jirieu, la combe dans laquelle transite une route communale présente des prédispositions aux glissements bien que la pente soit relativement douce. Les sols sont argileux (couverture morainique) et humide (la couleur bien verte de la végétation corrobore ce constat). Des légers bombements sont visibles sur les prairies. Ce type d'instabilités potentielles concerne aussi le relief du Mont Pussieux.

Figure 22 : terrain argileux et humide légèrement bombé en direction de Jirieu

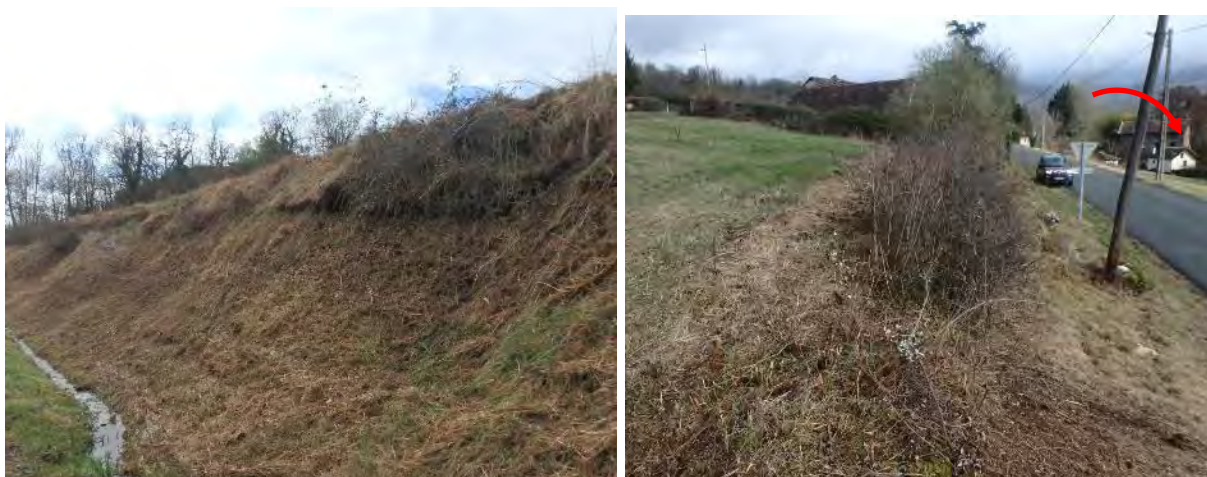
En bordure des RD10b et RD19 ainsi que sur le flanc Sud du relief du château Vieux, les terrains témoignent de mouvements qui se manifestent sous forme de bombements, de micro-arrachements et des poteaux sont inclinés. La nature du sol est relativement propice aux glissements puisqu'elle est là aussi argileuse (couverture morainique et frange d'altération). Toutefois, la topographie étant peu marquée, les mouvements en questions peuvent être considérés comme lents.

Figure 23 : talus routier bombé en bordure de la RD10b

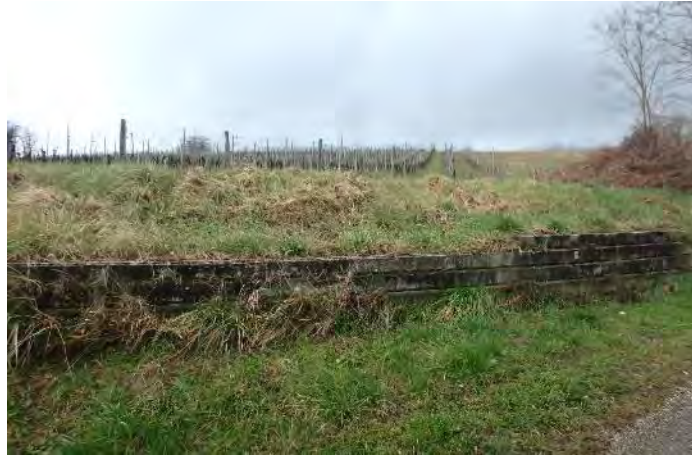
Notons la présence d'un soutènement de talus de fortune (anciens poteaux EDF empilés horizontalement) qui a été aménagé pour tenir le talus routier du cimetière qui présente pourtant une pente très modérée. Cela peut corroborer une condition géotechnique médiocre des terrains.

Figure 24: soutènement de fortune sur la route du cimetière

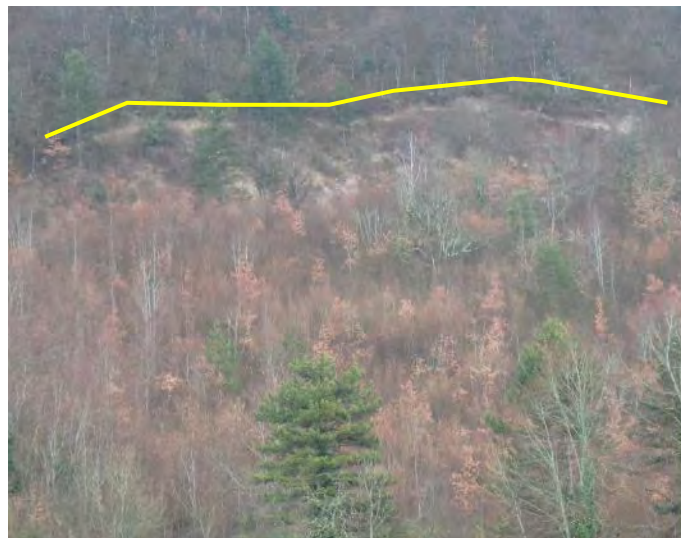
Figure 25 : arrachement visible en amont d'Arandon

Le versant situés entre Arandon et Les Rochers d'Arandon présente des décrochements notoires sur 1 à 2 m de hauteur qui affecte la couche superficielle composée ici d'éboulis altérés donnant une matrice relativement argileuse.

Ce phénomène concerne l'ensemble du versant en question.

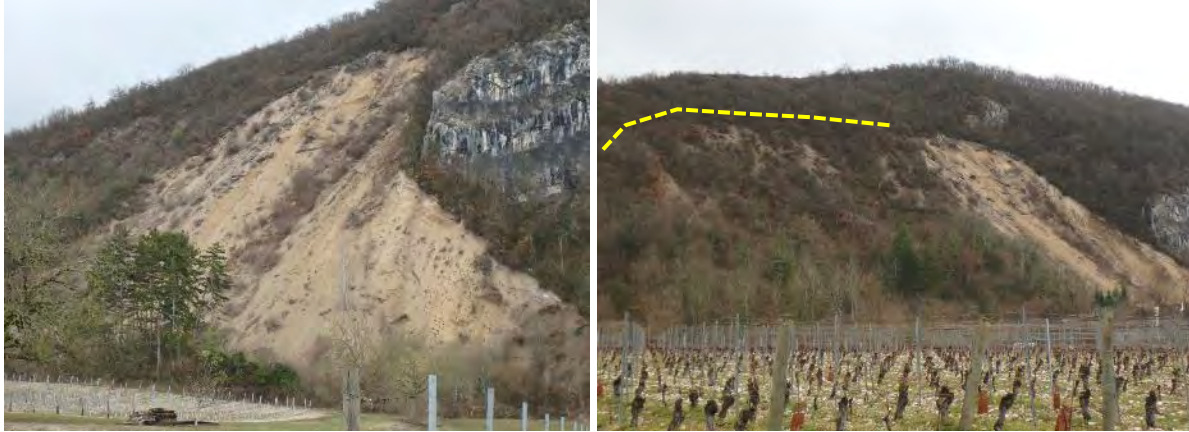
Un glissement d'ampleur semble exclu du fait de la présence de l'affleurement sous la couche instable dont l'épaisseur limitée. Il n'en demeure pas moins que des glissements de plusieurs centaines de  $m^3$  peuvent survenir en cas de saturation des sols.

Figure 26 : ancienne zone exploitée instable, et prolongement vers le Nord

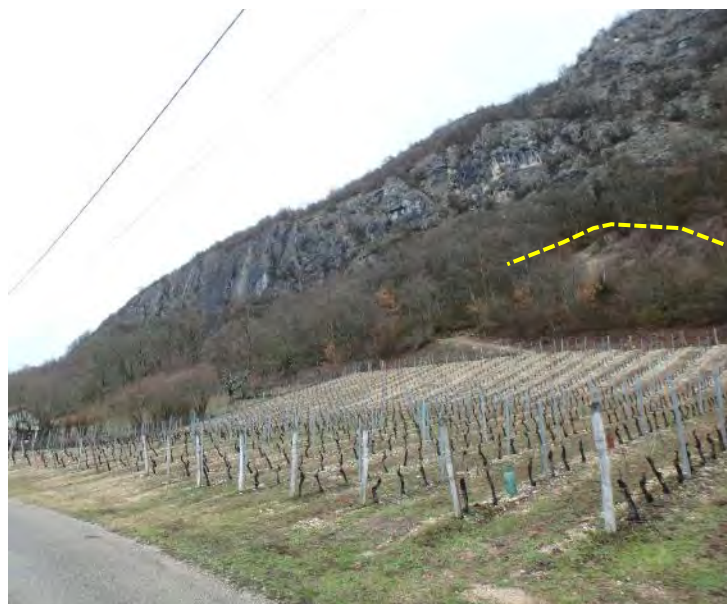
Le même phénomène décrit précédemment se rencontre également en amont de Saint Benoit sur les pentes comprises entre la falaise et les vignes. L'éboulis est ancien et altéré, mêlé à des matériaux argileux (dépôts glaciaires). De petits arrachements s'y observent, néanmoins, la présence de matériaux frottants (pierres) limite l'extension du phénomène.

Figure 27 : zone instable en amont des Bonards

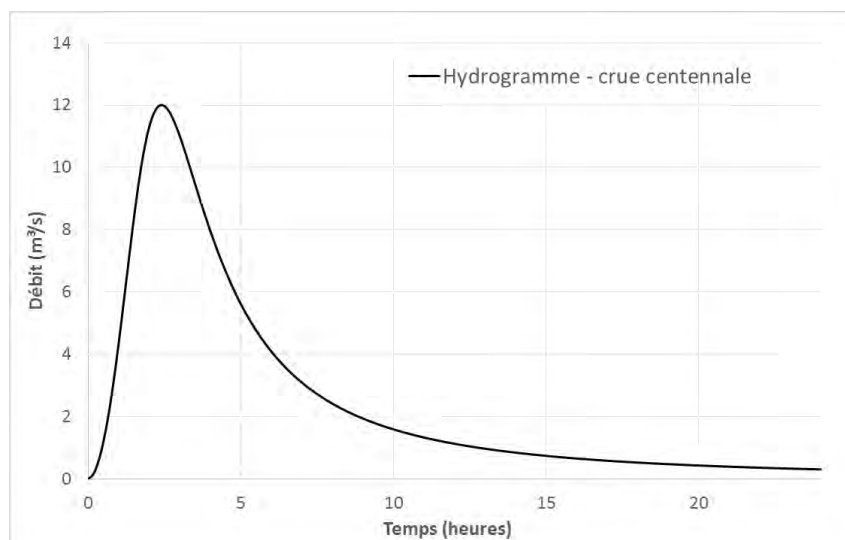
- Débit de pointe centennal : 12 m<sup>3</sup>/s, comme estimé précédemment
- Temps de montée : 2,4 heure, soit proche de 1,5.  $t_c$
- Coefficient de forme : 1,9. Cette valeur est ajustée afin que le volume de l'hydrogramme corresponde au volume d'eau ruisselé en considérant un coefficient de ruissellement centennal de 0,2 et une pluie journalière centennale. Ce choix semble sécuritaire compte tenu du boisement du bassin versant et permet ainsi de considérer une importante saturation des terrains avant l'évènement.

Figure 29 : Hydrogramme retenue pour une crue centennale sur le ruisseau de la Gorge

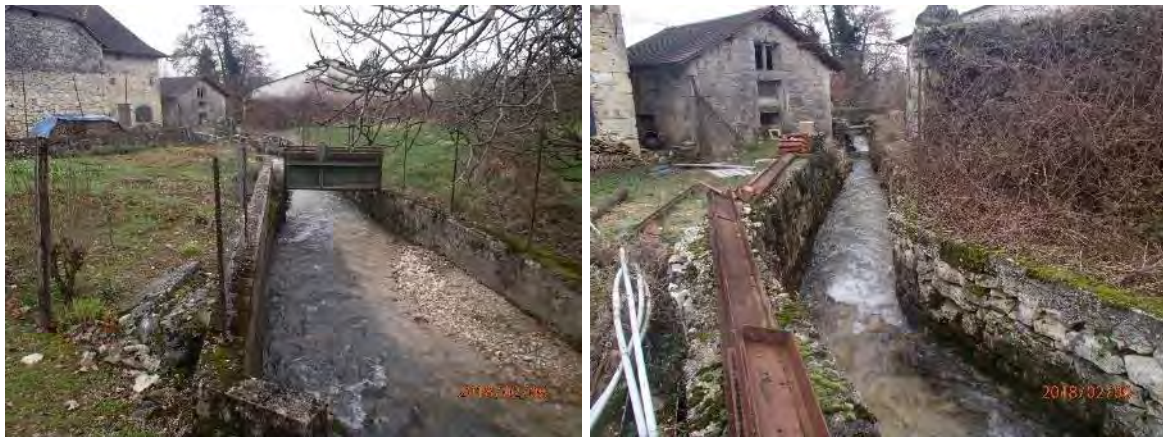
Dans la traversée de la Burlanchère, le ruisseau de la Gorge passe entre les maisons et son lit s'apparente à un canal. A l'aval, il longe ensuite la route départementale RD10b et marque un coude à 90°, longe sur environ 200 m la RD10c puis s'écoule dans une zone naturelle (cf. paragraphe suivant).

Figure 31 : Ruisseau de la Gorge entre des habitations à La Burlanchère

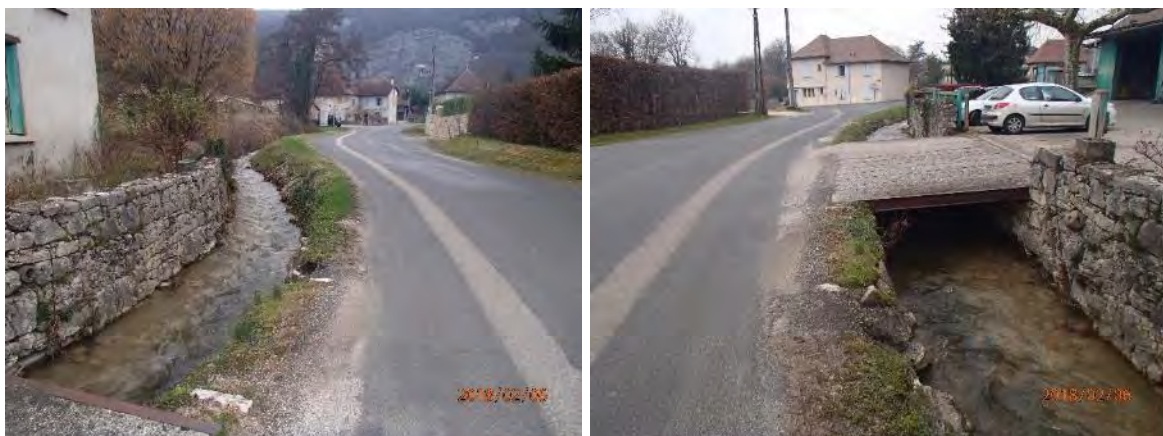
Figure 32 : Ruisseau de la Gorge longeant la route RD 10b sur la partie aval de La Burlanchère (vue vers l'amont à gauche, vers l'aval à droite)

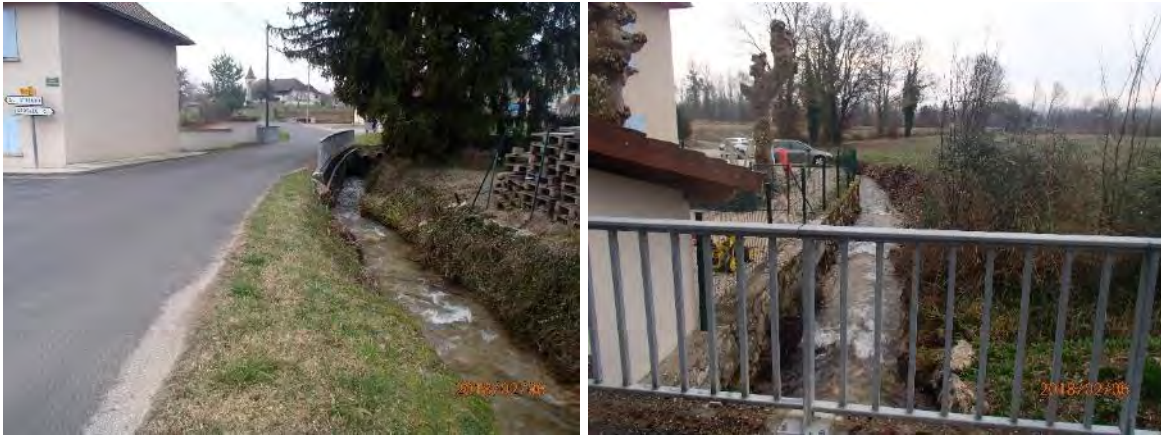
Figure 33 : Coude à 90° sous la route au carrefour RD10b/ RD10c et lit à l'aval

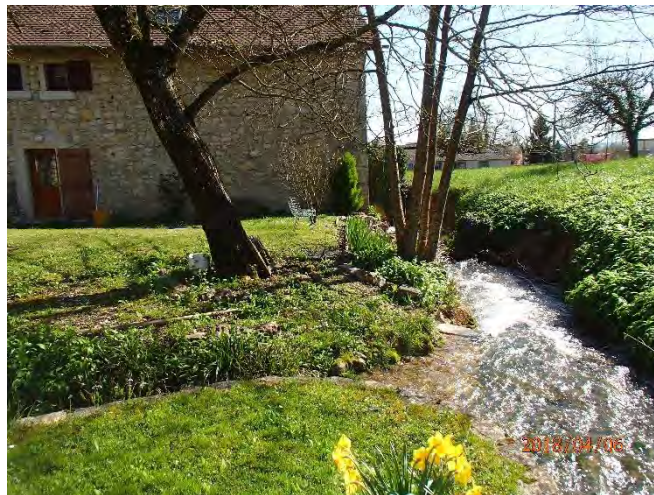
Figure 34 : Propriété en rive gauche exposée en cas de forte crue.

A l'entrée amont du hameau, des débordements semblent probables contre la face amont d'un bâtiment, au niveau de la confluence avec un axe de ruissellement. Selon la propriétaire, elle n'a pas été touchée en janvier 2018 mais le niveau d'eau était proche du terrain. Aucune donnée de 1990 n'est connue, la propriété ayant été rachetée.

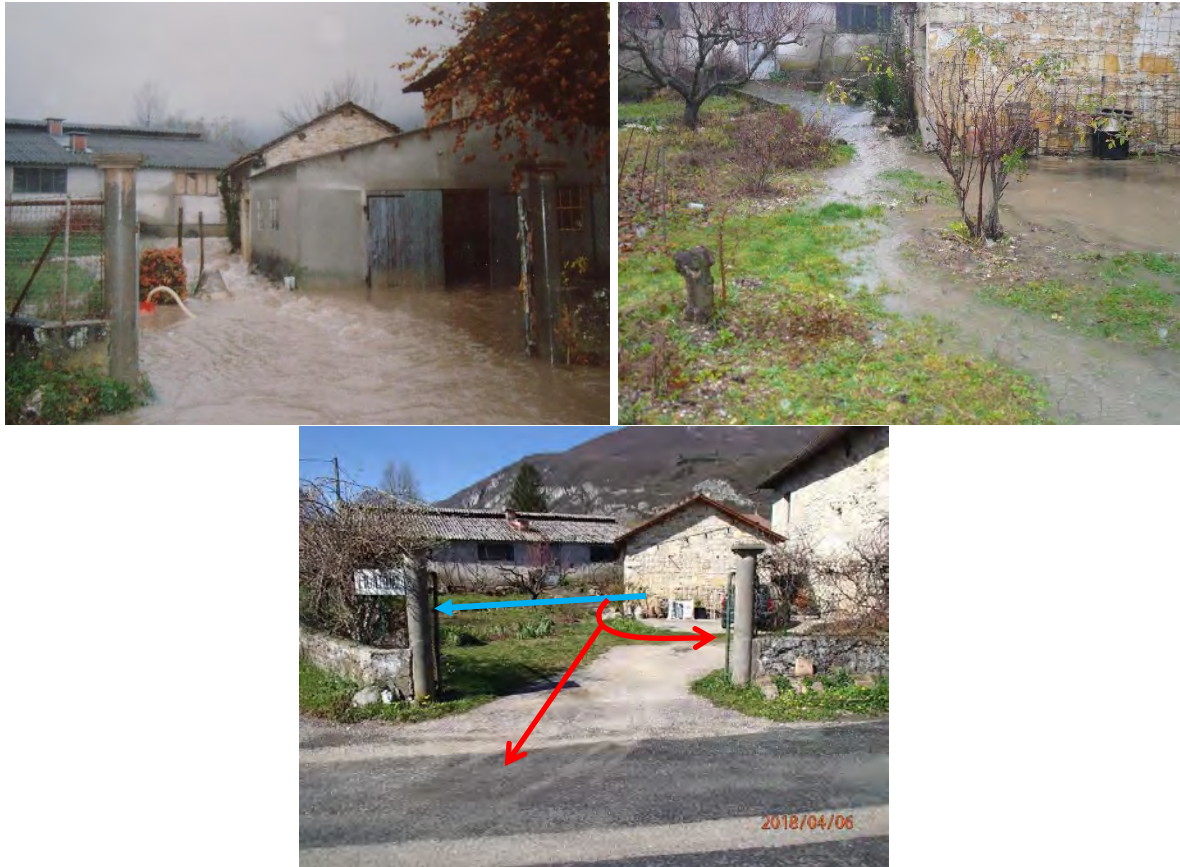
Lors de forte crue, les premiers débordements ont lieu à l'amont immédiat d'une passerelle et inondent la propriété rive gauche en contournant le bâti. En 1990, des débordements depuis l'amont du bâtiment l'ont également contourné et inondé par l'autre côté (coté RD10b). L'accumulation d'eau dans le bâtiment aurait atteint environ 40 cm en 1990.

Figure 35 : Point de débordements : en 1990 (gauche), en 2018 (droite) et hors crue en bas

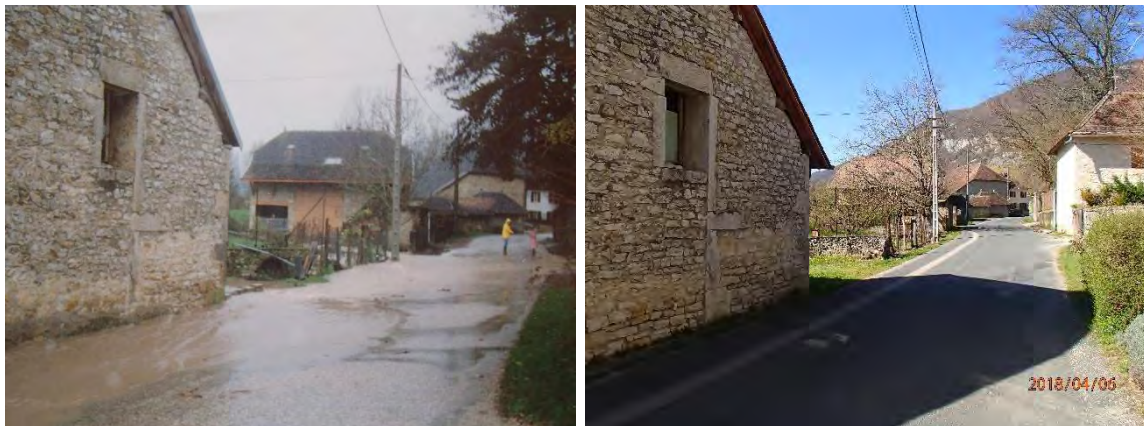
Figure 36 : Débordements en 1990 (à gauche) – comparaison à l'état actuel

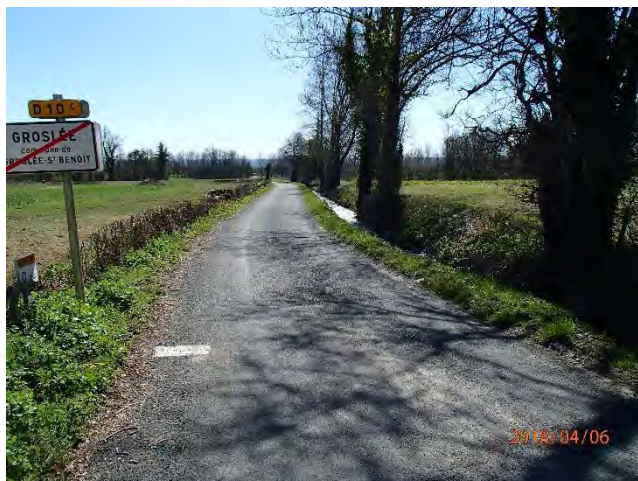
Figure 37 : Ruisseau de la Gorge longeant la RD10c inondable

Enfin, en limite aval immédiat du hameau de la Burlanchère, le ruisseau longe la route départementale RD 10c sur environ 200 m. Cette dernière est inondable car plus basse que les champs de rive droite. Elle a été atteinte en 1990 puis 2018.

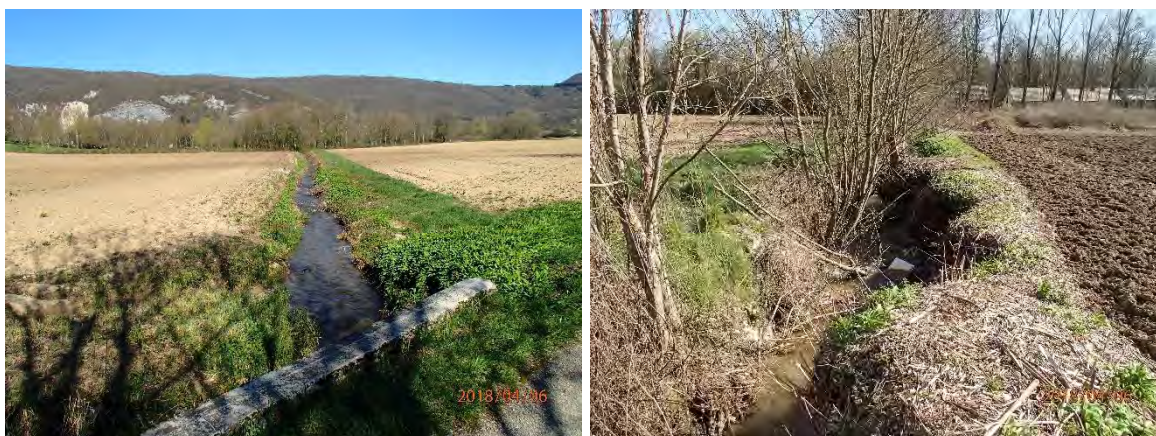
Le ruisseau entre ensuite en zone naturelle où il est rejoint par un axe de ruissellement drainant un secteur plus au sud de la plaine traversée. A noter une incision particulièrement marquée du lit de la Gorge à l'aval de la confluence de ces deux axes.

Figure 38 : Ruisseau de la Gorge en zone naturelle dans la plaine et incision active à l'aval d'une confluence avec un autre axe de ruissellement

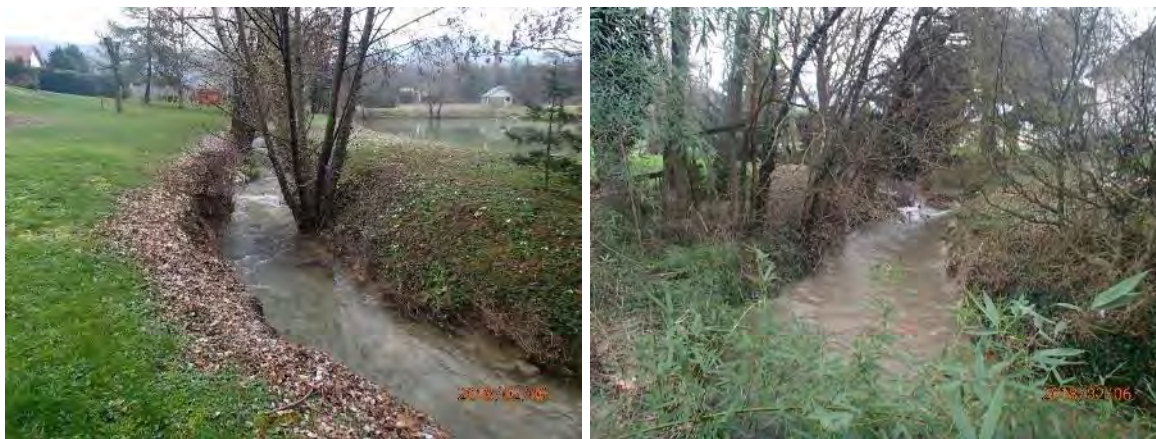
Sur le secteur des Brotteaux amont, le ruisseau de la Gorge passe entre des propriétés en longeant auparavant deux étangs. Les berges du ruisseau sont fragiles et localement marquées par l'érosion. Cette dernière favorise l'arrachement de la végétation sur les berges, ce qui génère un risque important d'embâcles. Les embâcles favorisent les débordements et peut également accélérer les processus d'érosion des berges par redirection des écoulements.

Figure 39 : Faciès du ruisseau de la Gorge sur le secteur des Brotteaux amont

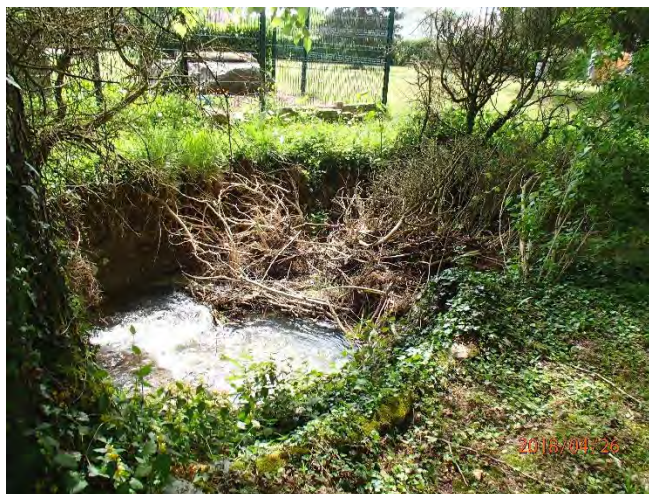
Figure 40 : Embâcle dans le lit, favorisant le débordement et l'érosion des berges

En janvier 2018, le ruisseau a débordé vers la rive gauche et s'est déversé dans le premier étang. Ce dernier s'est à son tour déversé dans le second avant que la surverse de celui-ci entraîne l'atteinte d'une propriété en rive gauche. La propriété de rive gauche est atteinte par un étalement de la lame d'eau, soit de faibles vitesses et de faible hauteur. Les écoulements rejoignent le lit mineur en amont de la route départementale après avoir traversés la cour.

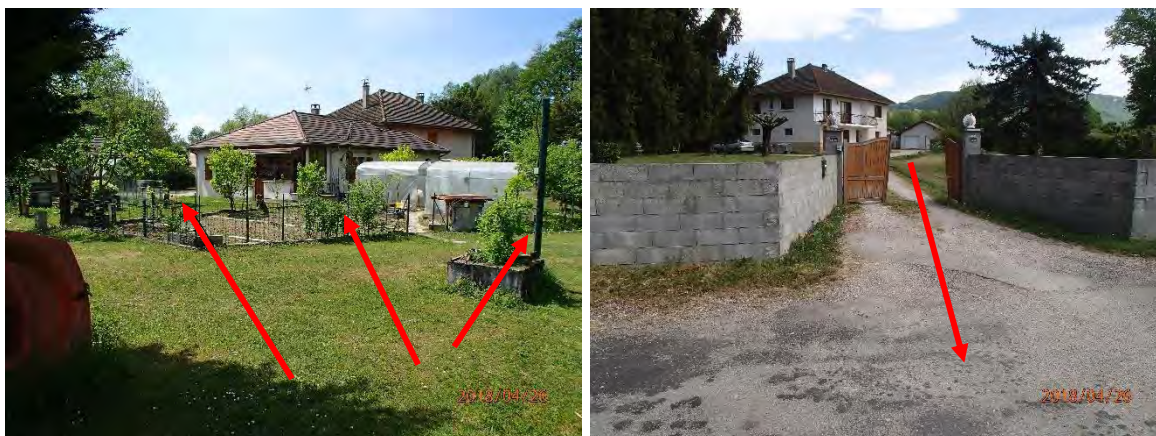
Figure 41 : Propriété exposée aux crues de la Gorge après déversement de l'étang

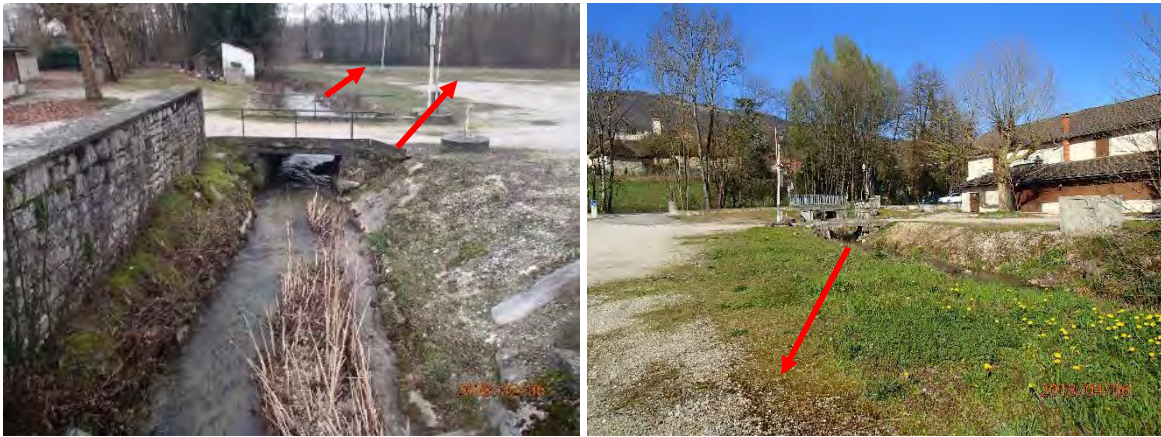
A l'aval de la route départementale, le ruisseau est peu encaissé. Par ailleurs, la zone inondable du Rhône remonte jusqu'à environ 160 m à l'aval du pont, ce qui, en cas de concomitance de crue, limite la capacité d'écoulement du tronçon. Aussi, des débordements sont attendus à l'aval du pont de la route départementale, préférentiellement sur le parking de rive droite qui est légèrement plus bas que la rive gauche.

Figure 42 : Débordements préférentiels en rive droite à l'aval de la route départementale

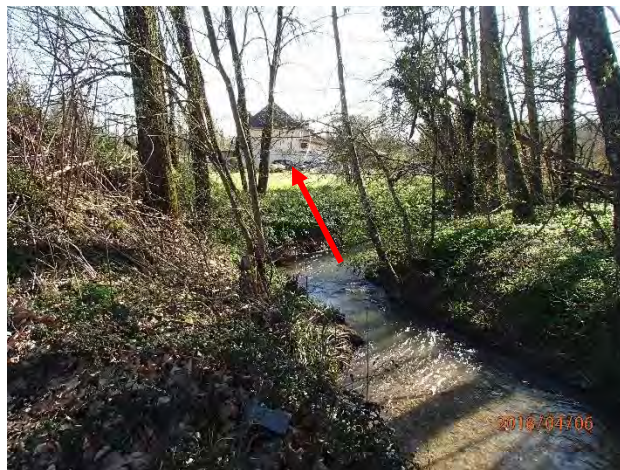
Figure 43 : Risque de débordement vers des enjeux au droit d'un méandre

Plus en aval, le torrent méandre dans la plaine du Rhône. Au droit d'un premier méandre en forme de coude à 90°, la berge rive gauche est exposée avec de possibles débordements forçant un « écoulement rectiligne ». En cas de crue de la Gorge sans crue du Rhône, les débordements devraient s'étendre en lit majeur sans atteindre les deux propriétés de rive gauche. Lors de la crue de 1990, un tel scénario sans enjeu atteint s'est produit.

En revanche, les deux propriétés sont en zone inondable du Rhône.

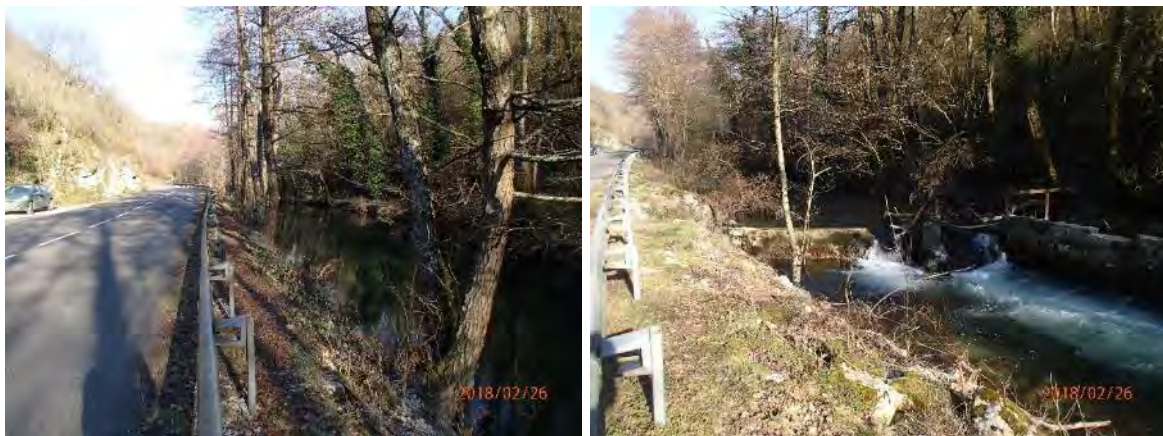
Figure 44 : Ruisseau du Gland le long de la RD10, en amont de la cascade

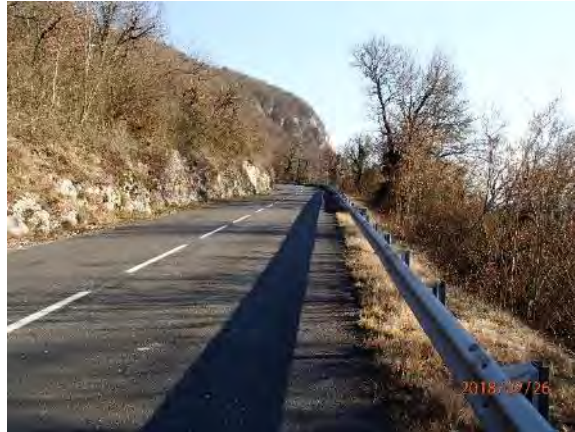
Figure 45 : Route départementale suivie par les débordements et déversement vers la droite

Concernant, les « cascades » formées en 1990, il est probable que celles-ci aient été alimentées en partie par les eaux du Gland, mais également par nombreuses résurgences du versant sous la route départementale, identifiées et présentées au paragraphe relatif aux ruissellements : cf. paragraphe VI.5.1.

Aussi, on considère que la route est exposée aux crues du Gland. Le déversement sur le talus, dans la mesure où une diffusion du flux est probable, sera assimilé comme une contribution à du ruissellement de versant, déjà existant et issu de résurgences.

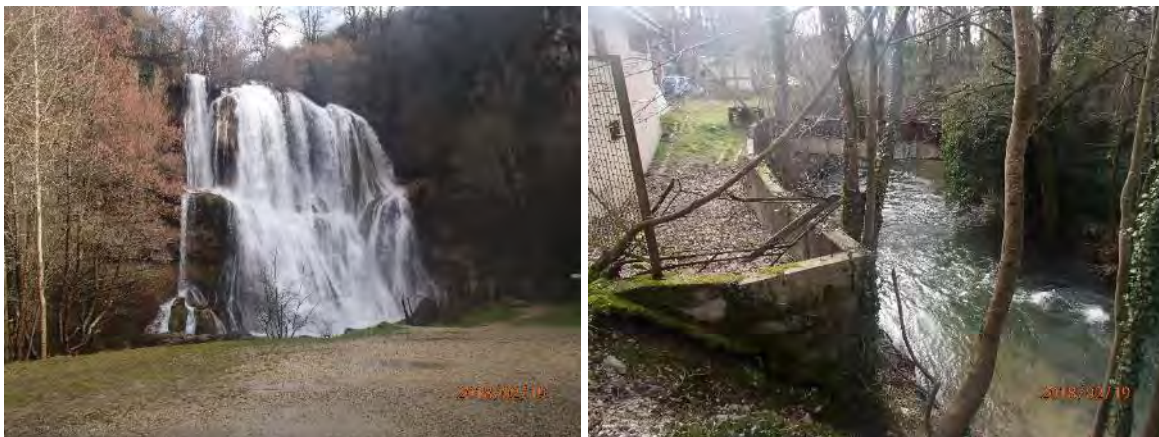
Figure 46 : Cascade du Glandieu et lit à l'aval

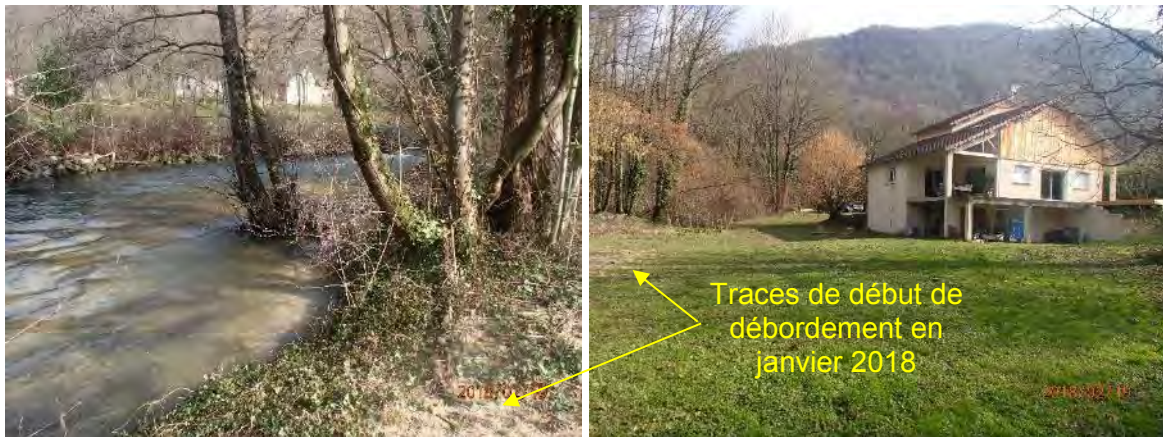
Figure 47 : Habitation pouvant être approchée par les divagations du ruisseau

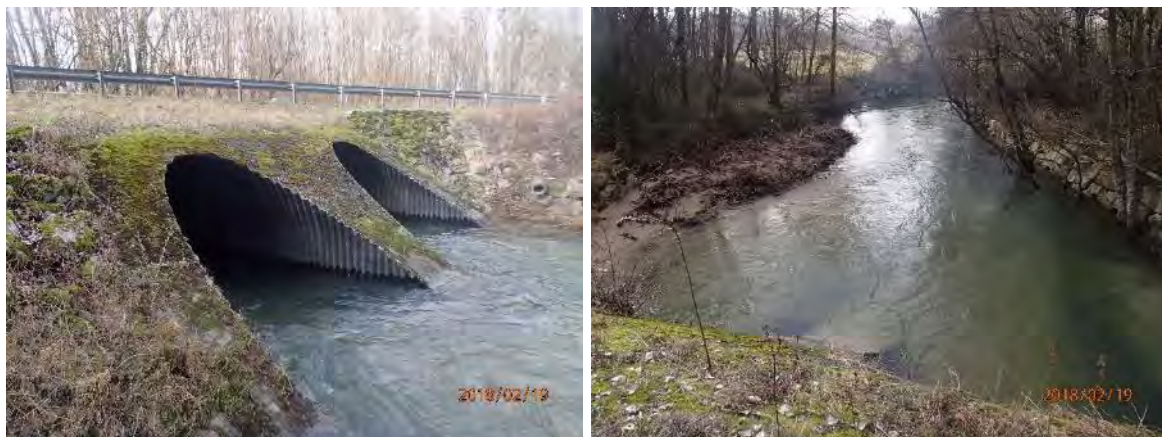
A l'aval, le Glandieu traverse la RD 19 puis la plaine. Un étalement important, sur plusieurs hectares, des eaux du Glandieu et du Rhône est observée dès que l'un de ces deux cours d'eau est en crue. Le niveau du Rhône a une influence sur les conditions d'écoulements du Glandieu dans la plaine.

Figure 48 : Traversée de la RD19 et lit à l'aval

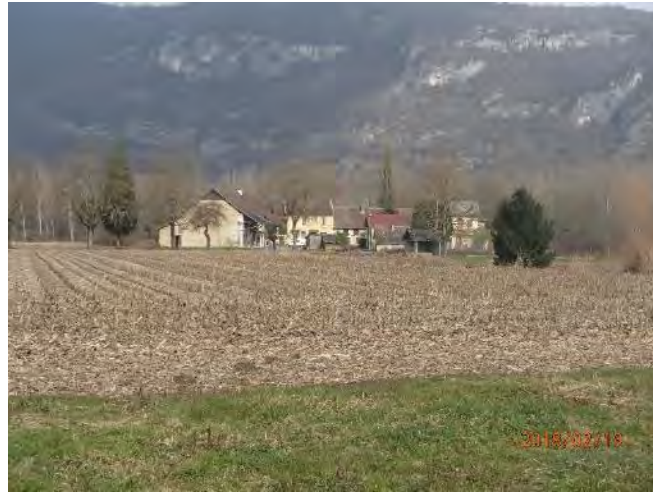
Figure 49 : Hameau de Benaiton en zone inondable

Enfin, notons l'existence de très nombreux ouvrages sous les routes qui font obstacles à l'écoulement dans la plaine. Ils permettent une vidange progressive des casiers d'inondations.
