# Plan de Prévention des Risques Naturels

Commune de Groslée Saint-Benoît

## Etude et cartographie des aléas - Rapport technique -

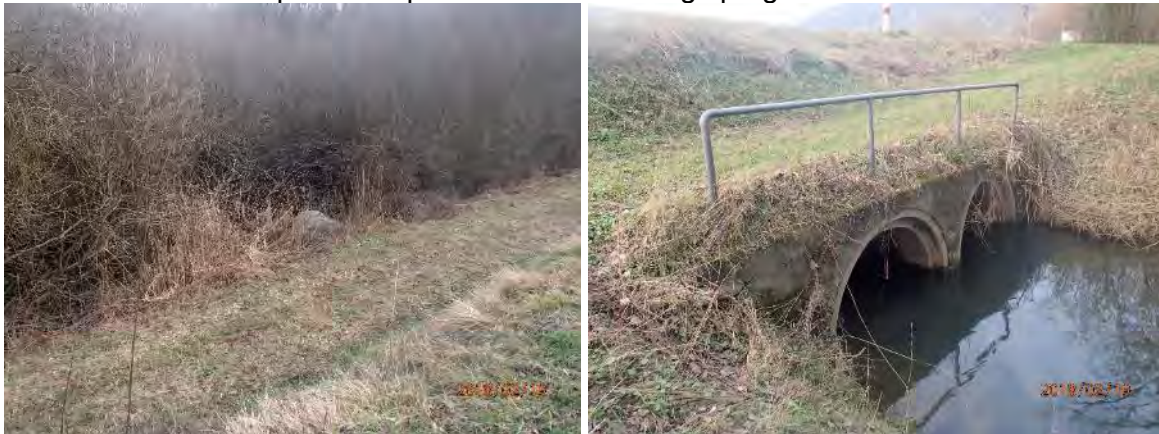
Figure 50 : Exemple de connections entre casiers d'inondation délimités par des routes dans la plaine

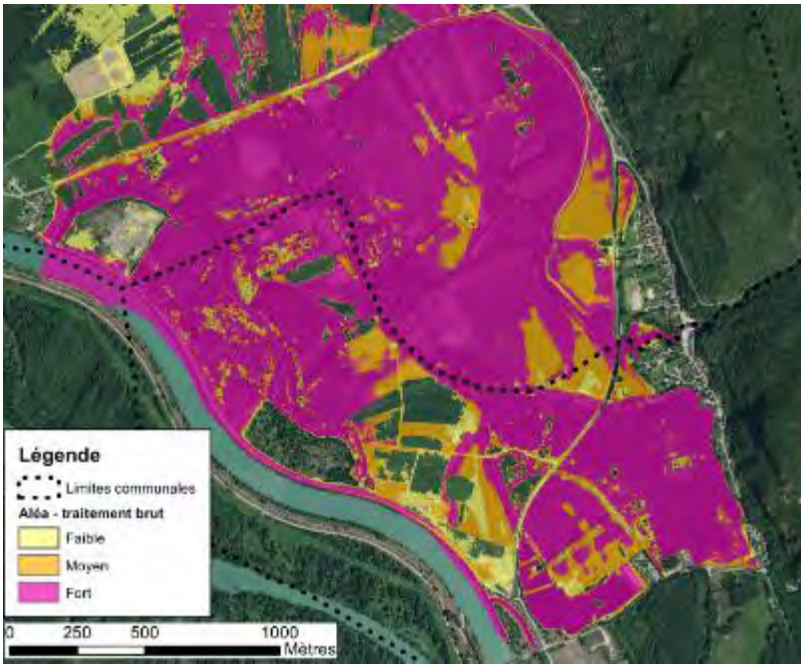
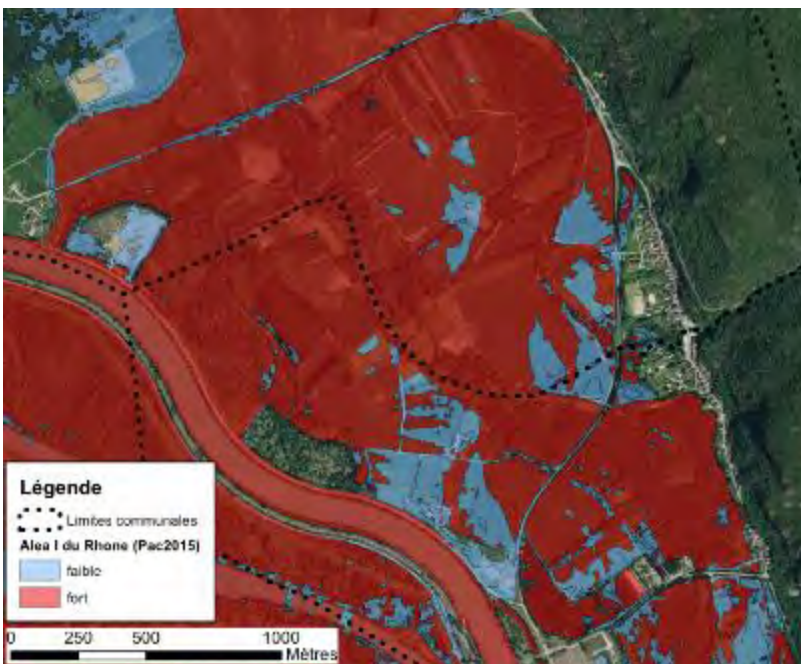
Aléa I du Rhône

Ces cartes illustrent bien la diffusion rapide de la crue du Gland dans la plaine inondée à l'aval de la RD19 (cf. carte des vitesses).

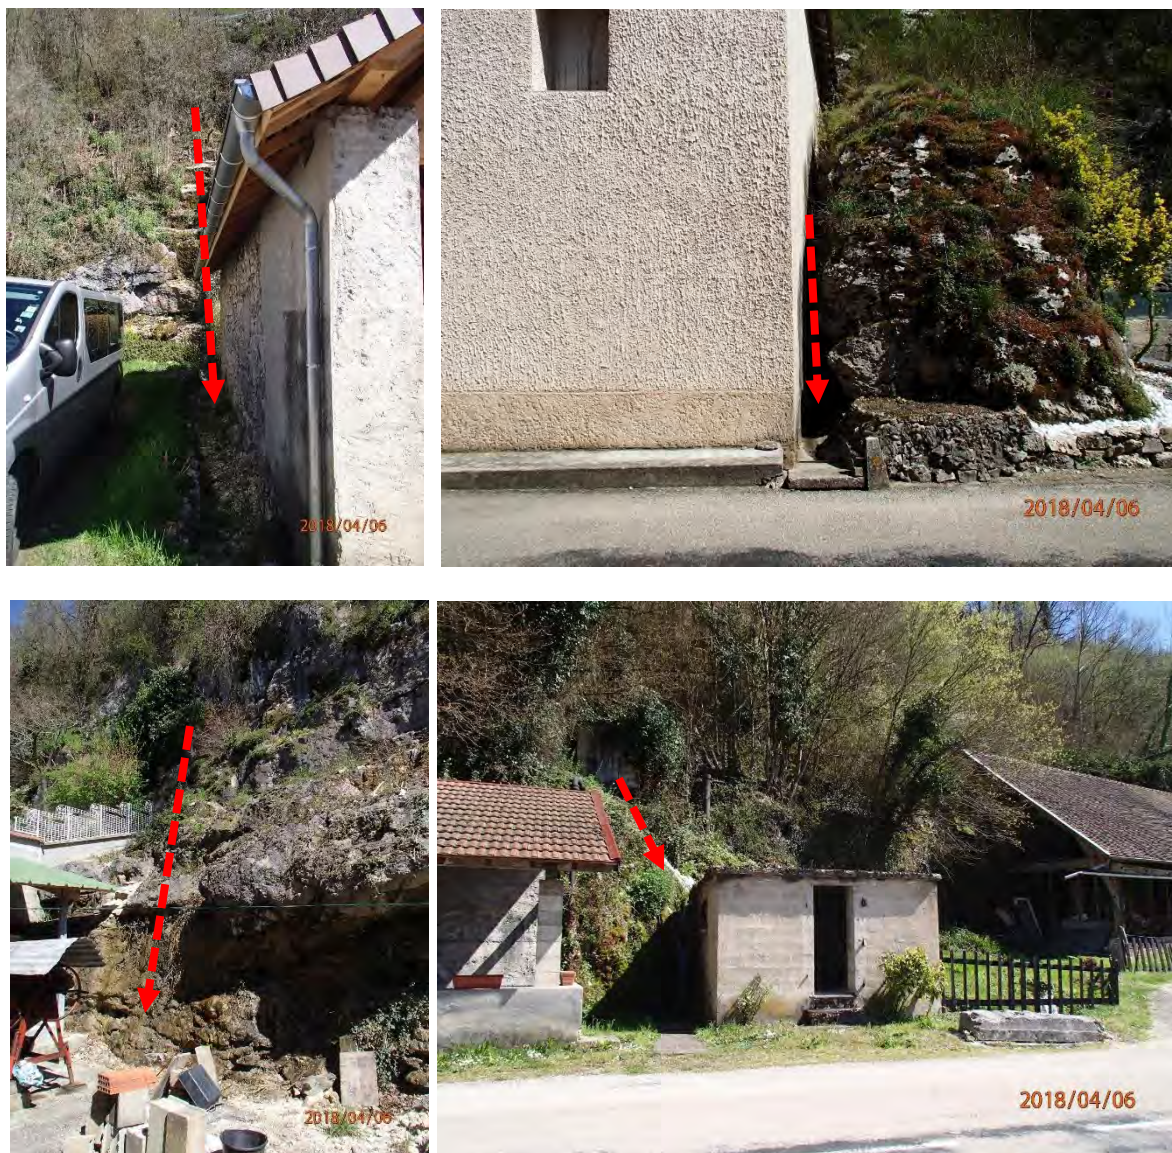
Figure 55 : Illustration des résurgences

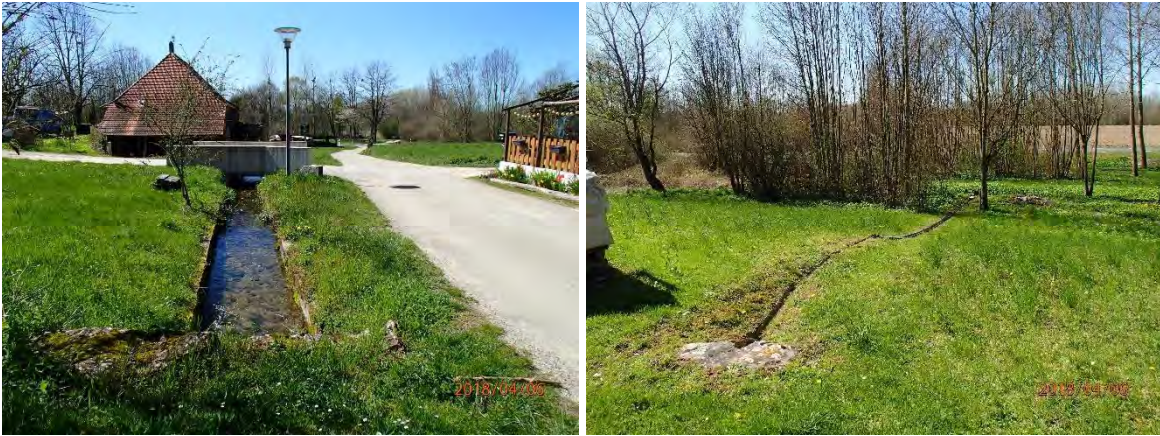
Figure 56 : Ruisseau et petit canal dans la partie aval de Glandieu

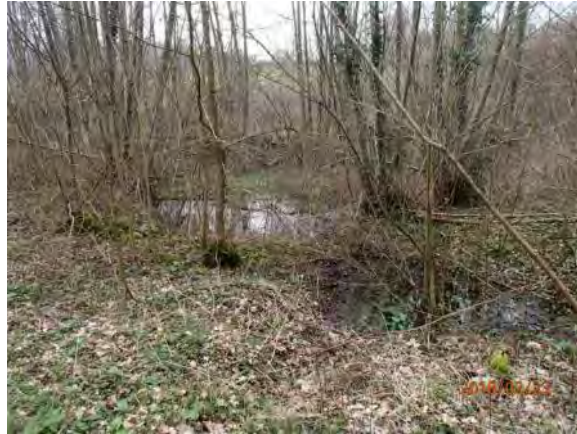
Figure 57 : Source de la combe sous Arandon

Au nord de la commune, une combe prend sa source sous le hameau d'Arandon, s'écoule dans une combe naturelle, puis traverse le hameau de Varepe avant de rejoindre le ruisseau de la Gorge.

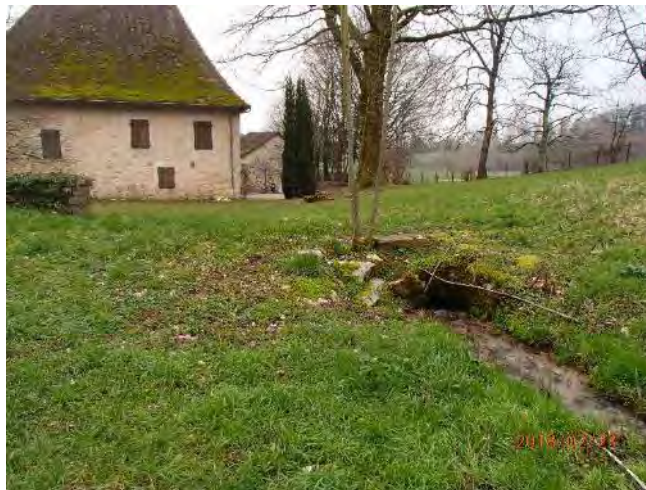
Figure 58 : Passage couvert sous une propriété, atteinte en cas d'obstruction de l'entrée de la buse

Au niveau du hameau de Varepe, le cours d'eau est enterré sous une propriété. L'obstruction de la buse, probable pour un événement centennal dès lors que l'on considère le risque d'obstruction par embâcles (ripisylve en amont), entrainerait des débordements qui atteindraient la propriété à l'aval immédiat.

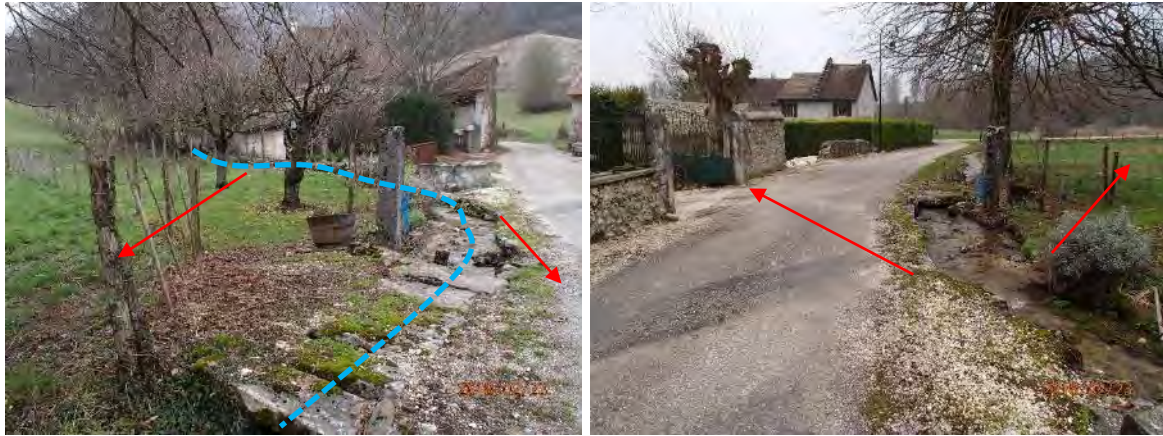
Figure 59 : Débordement probable sur la traversée de Varepe (en rouge) du cours d'eau (axe du cours d'eau en bleu) – Vue vers l'amont à gauche, vers l'aval à droite

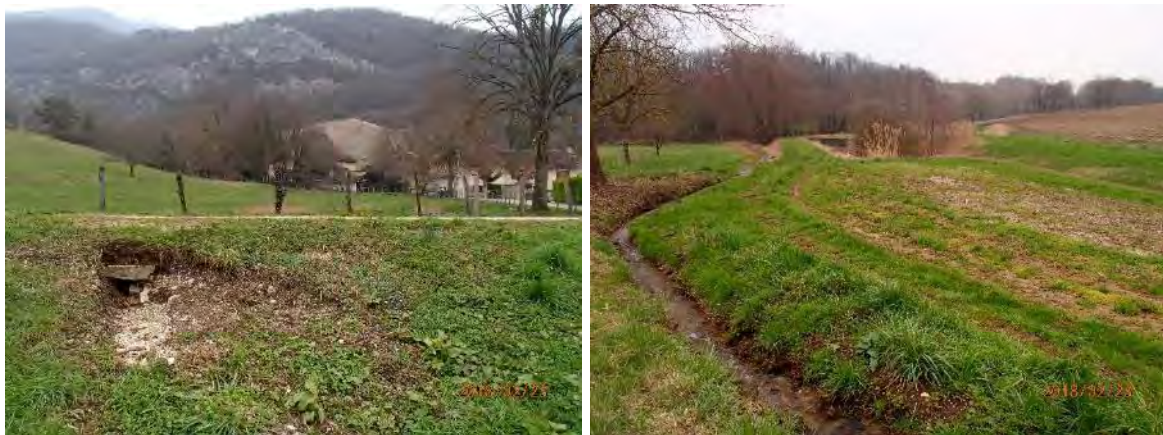
Figure 60 : Connection permettant la vidange du champ à l'amont de la route communale vers celui à l'aval (à gauche) – lit jusqu'au ruisseau de la Gorge à l'aval

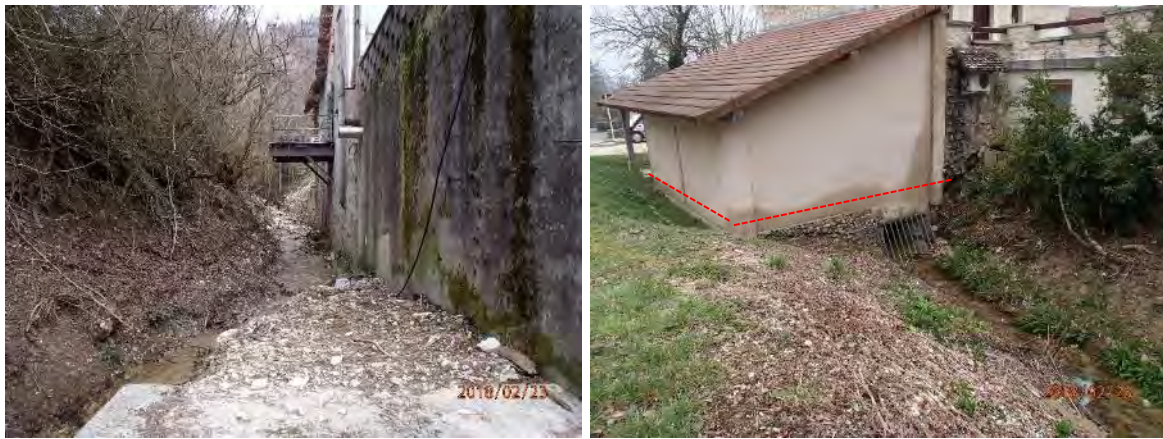
Figure 61 : Lit en amont et lavoir communal inondé à hauteur du trait en janvier 2018

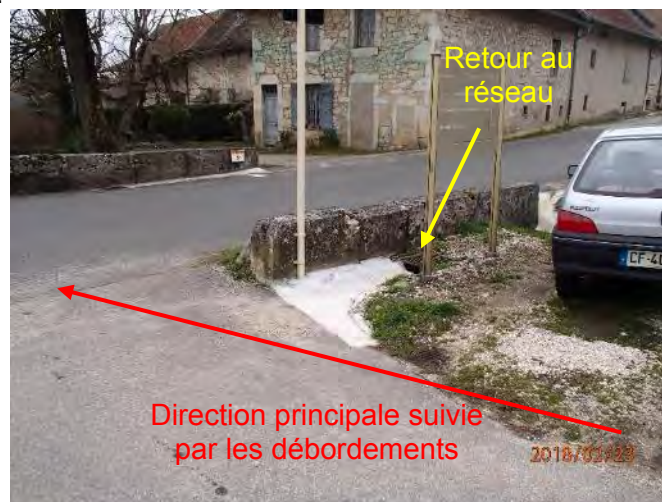
Figure 62 : Axe des débordements sur la voirie

En cas de crue plus forte, la montée du niveau à l'amont pourrait déborder au niveau de la route. Une petite partie des eaux peut retourner au lit au travers d'une grille, l'autre suivrait alors la route départementale D10b sur plusieurs centaines de mètres pour rejoindre le tronçon à ciel ouvert à l'aval.

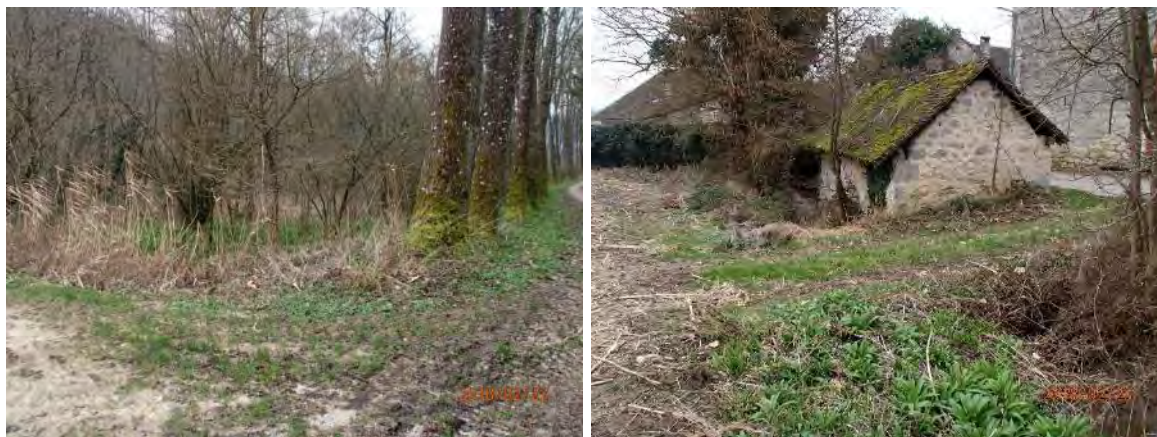
Figure 63 : Source de la combe (à gauche) et débouché sur les enjeux (à droite)

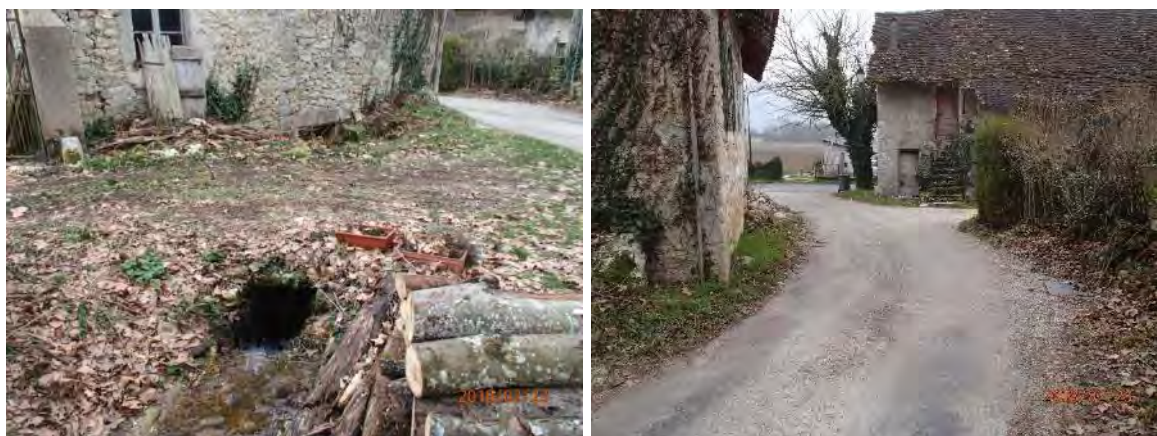
Figure 64 : Passage sous un bâtiment et voirie empruntée en cas de débordements

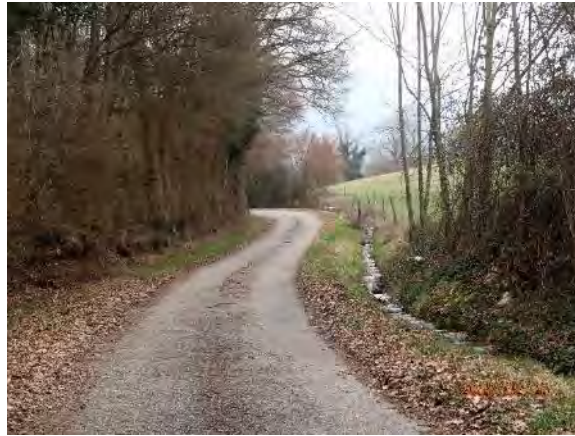
Figure 65 : Route communale dans l'axe de la combe de Jirieu

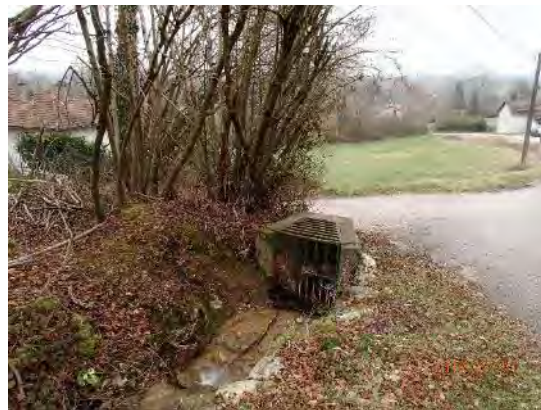
En amont des habitations du Port de Groslée, les écoulements sont captés dans un réseau. L'ouvrage d'entrée est équipé d'une grille. Pour un évènement d'occurrence centennale, son obstruction, au moins partielle, est estimée très probable ce qui a été corroboré par un riverain. Les débordements s'étalent sur la route communale et dans un champ à l'aval. Des habitations en aval ont déjà reçu des eaux.

Figure 66 : Ouvrage grille en amont des enjeux

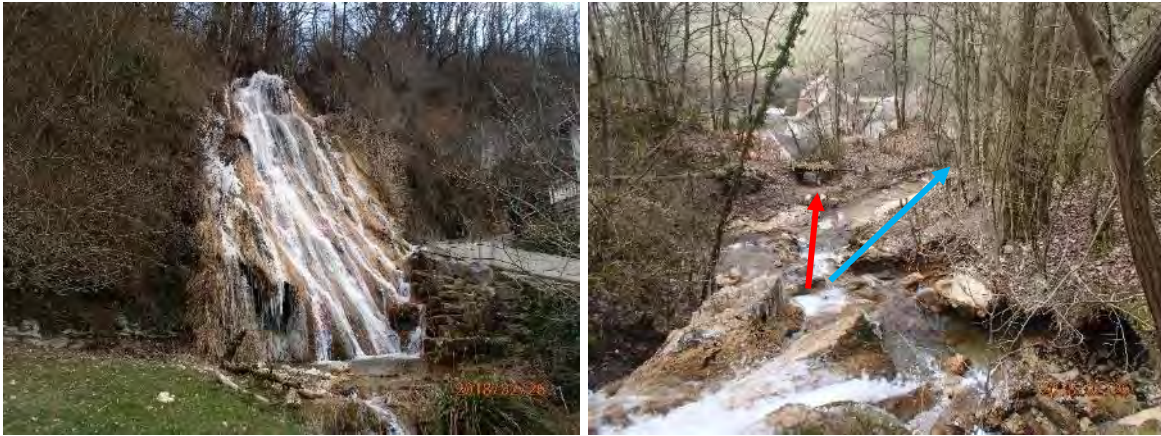
Figure 67 : Cascade vue de l'aval (à gauche) - Sommet de la cascade : axe d'écoulement actuel en bleu, possible divagation en rouge (à droite)

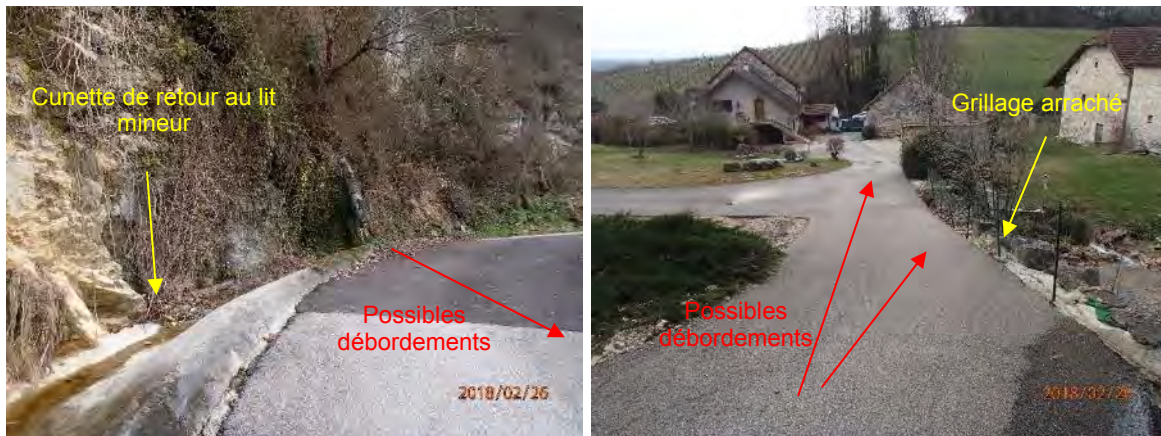
Figure 68 : Axe des débordements en cas de divagation en amont de la cascade

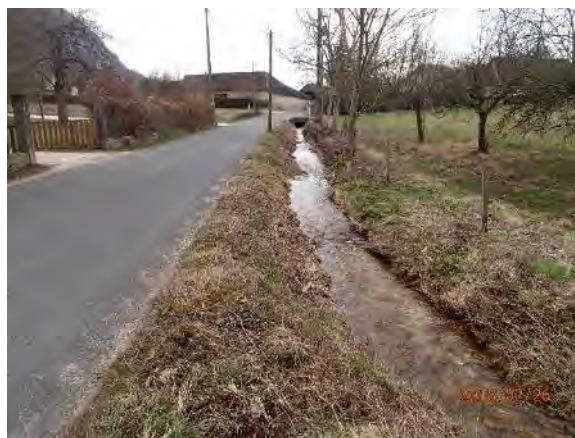
Figure 69 : cours d'eau le long de la RD10a

A l'aval, les eaux poursuivent leur cheminement gravitaire le long de la RD10a. Un dépassement de la capacité du chenal est probable pour un évènement centennal : des traces récentes indiquent un écoulement à plein bord en janvier 2018. Les débordements ne vont pas au-delà de l'emprise de la route en rive gauche et le lit majeur bien marqué en rive droite.

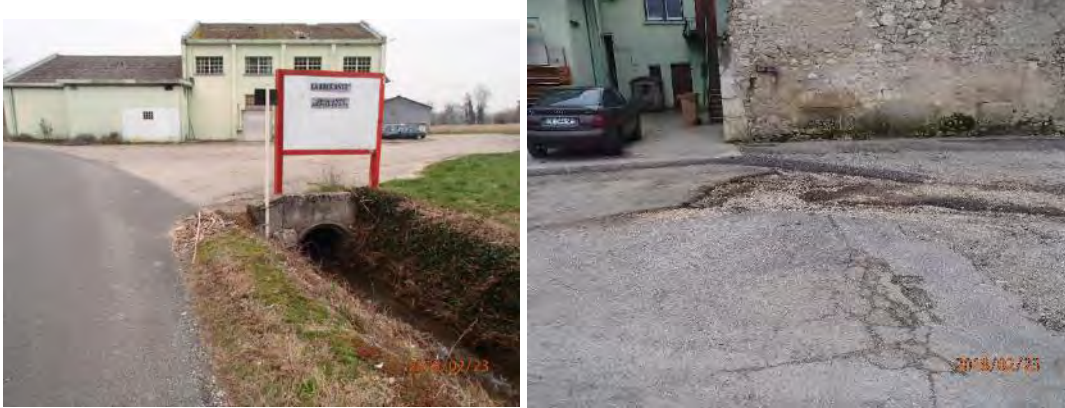
Des aménagements rustiques (merlons en enrobé) et l'érosion de la voirie étayent un historique avéré d'inondation. Bien que ces protections rapprochées soient favorables, pour un épisode centennal, le bâtiment est estimé encore inondable.

Figure 70 : Buse devant un bâtiment agricole avec des risques avérés de débordements

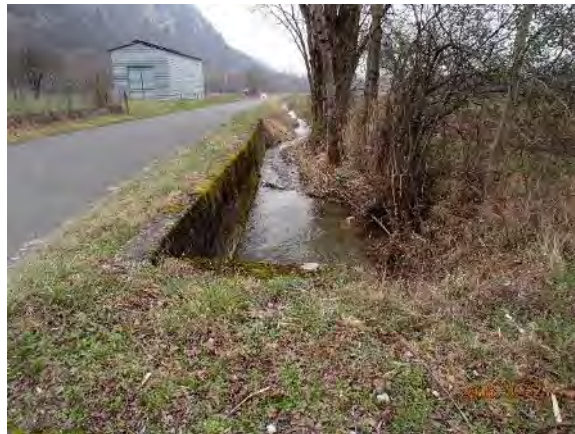
Figure 71 : Ruisseau à l'aval du bâtiment

A l'aval du bâtiment, les eaux retrouvent un chenal à ciel ouvert et se dirigent vers la plaine du Rhone.

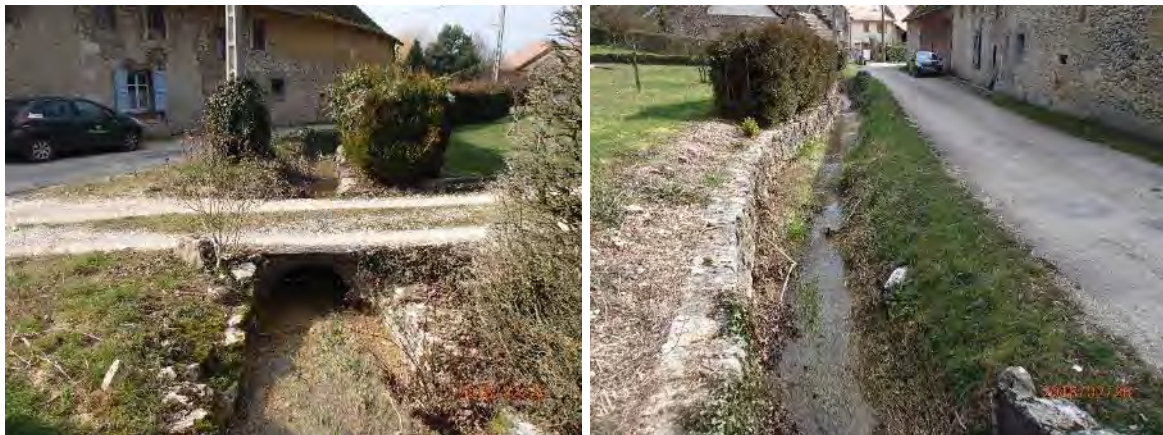
Figure 73 : Buse présentant un risque fort d'obstruction (à gauche) et route inondable le cas échéant (à droite)

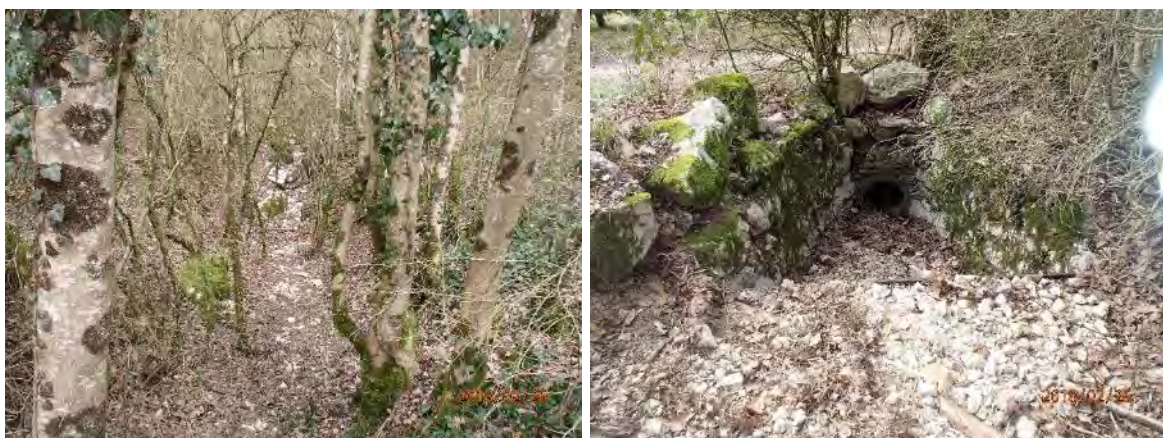
Figure 74 : Combe captée dans une buse

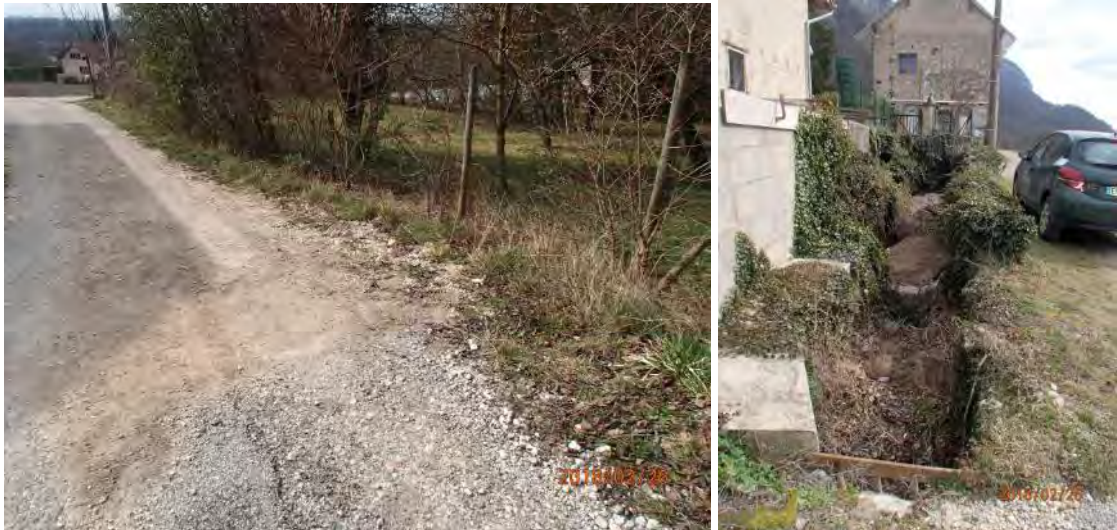
Figure 75 : Trace de ravinement sur la piste (à gauche) - bac de décantation (à droite)

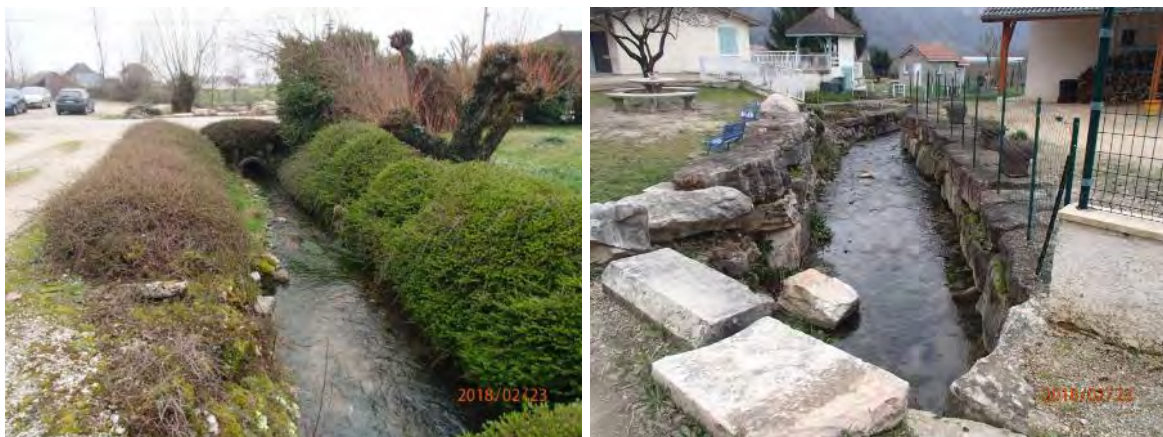
Figure 76 : Chenal à travers les lieu-dits de Villeneuve et Le Cabuissat

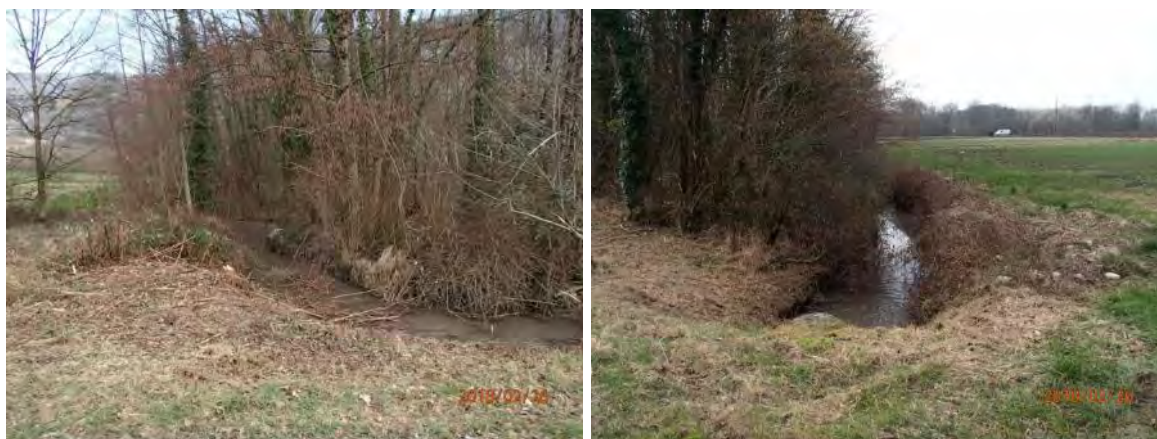
Figure 77 : Axe d'écoulement en limite nord de Saint Benoît

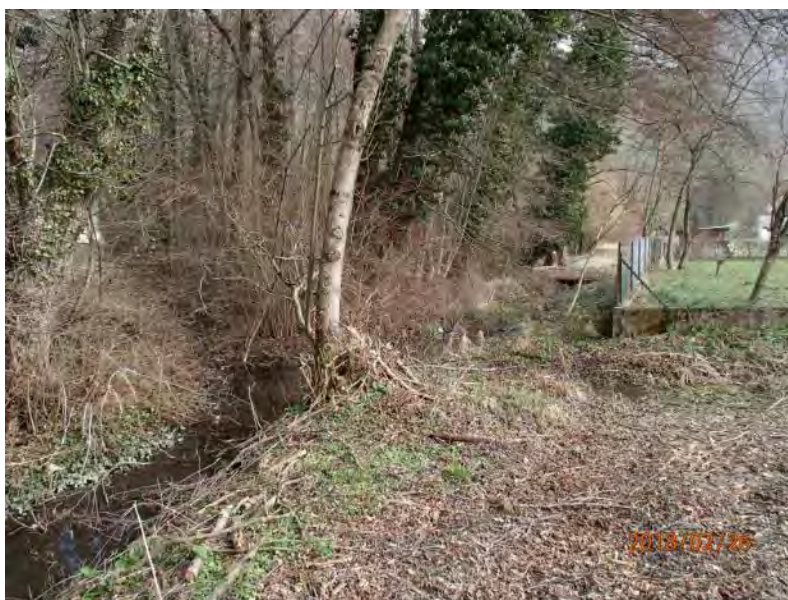
Une zone humide autour du terrain de foot vient alimenter une cunette qui rejoint la plaine du Rhône après avoir traversé le chef-lieu de Saint Benoît.

Figure 78 : Axe d'écoulement entre le terrain de foot et la RD 19 dans Saint Benoît

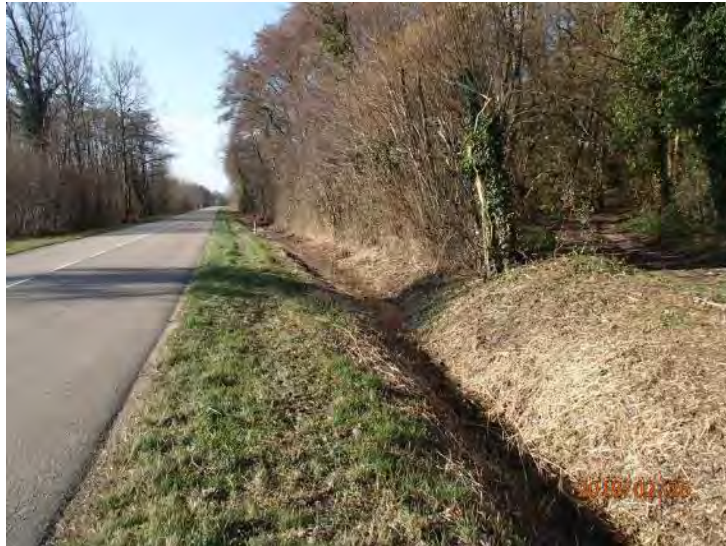
Figure 79 : Concentration des eaux du versant en bordure de RD19
