**RESTAURATION DE LA CONTINUITÉ ÉCOLOGIQUE
DE L'AQUEDUC A SAINT-DIDIER-DE-FORMANS**

ROE54325

**Dossier de déclaration au titre de l'article L. 214-3 du
code de l'environnement**

**Dossier de demande de Déclaration d'Intérêt Général
(DIG)**

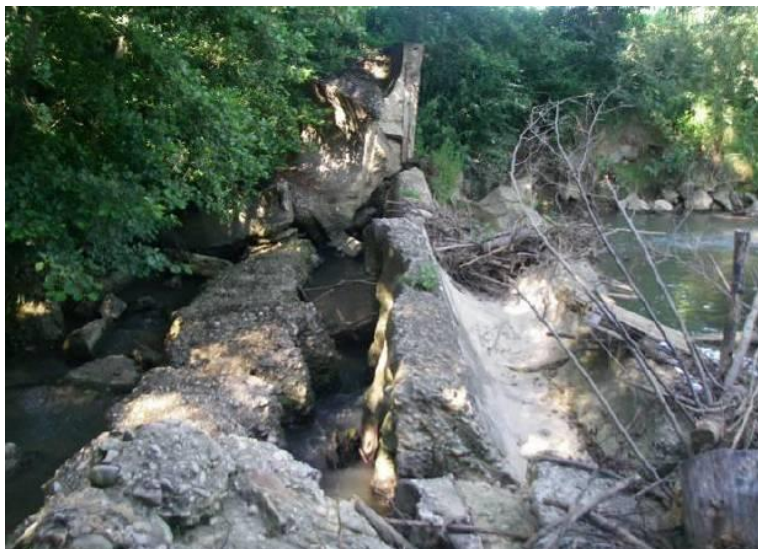
Aqueduc

L'ouvrage est un ancien aqueduc traversant le cours d'eau. En partie effondrés, les restes de l'ouvrage perturbent les écoulements et la continuité écologique.

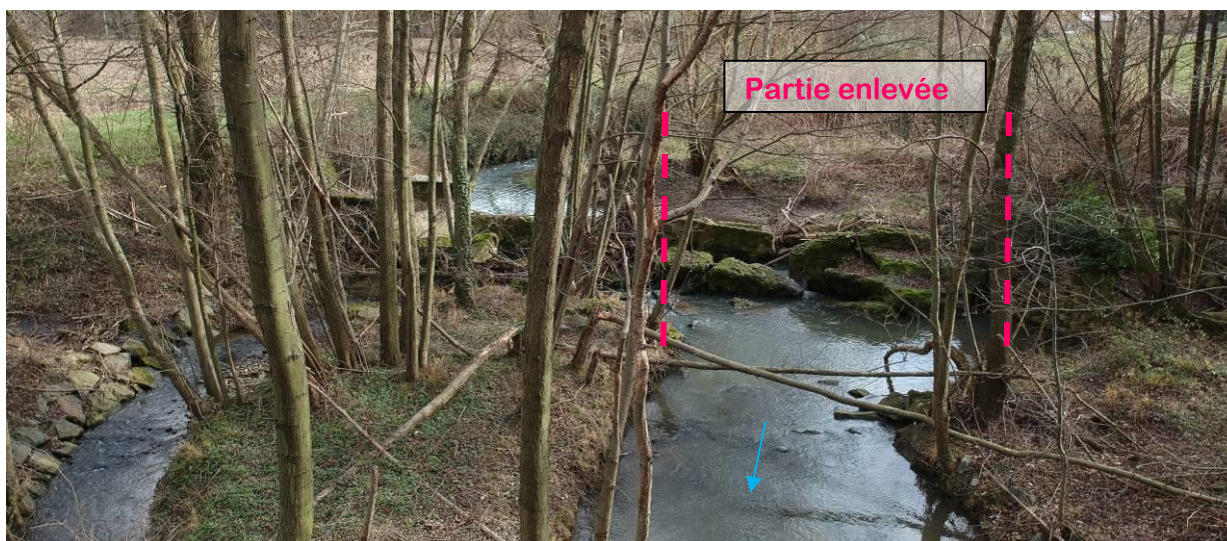
▲ Vue de l'aqueduc (---= Partie enlevée)

Le principe de ce scénario est d'enlever la partie gauche de l'ouvrage en gardant la partie droite comme épi et le vannage à l'extrémité gauche.

La largeur d'ouvrage enlevée serait de 12 m sur les 33 m de largeur totale. La largeur du lit étant de 5 à 7 m en amont et en aval.

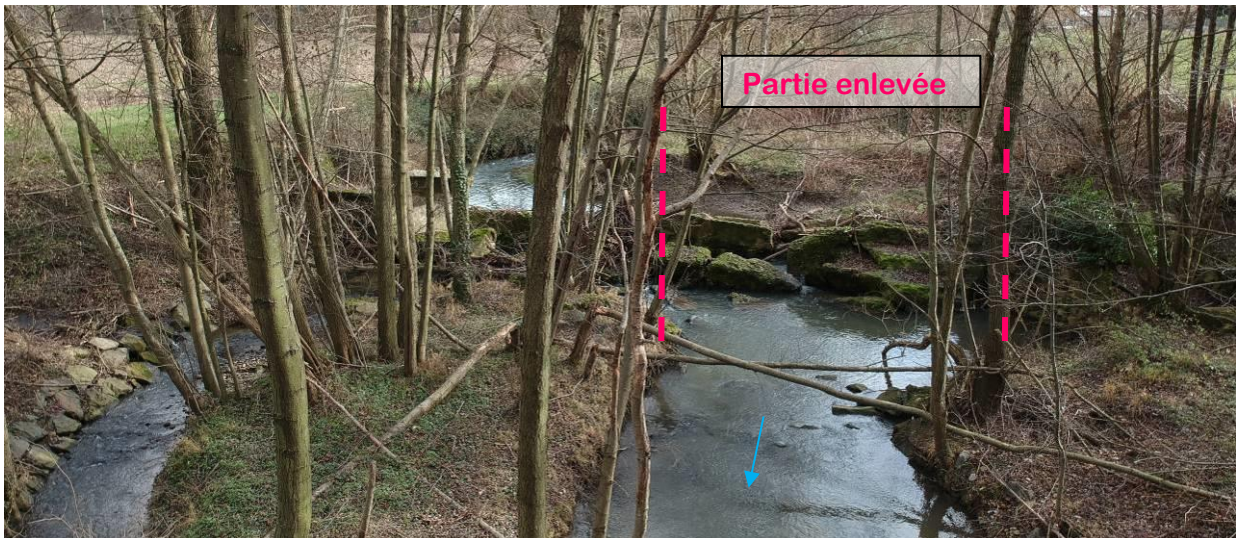
▲ Vue de l'aqueduc (--- = Partie enlevée) / ▼ Profil en travers (/// = partie enlevée)

Le principe de ce scénario consiste à enlever la partie gauche de l'ouvrage en gardant la partie droite comme épi et le vannage à l'extrémité gauche.

La largeur d'ouvrage enlevée sera de 12 m sur les 33 m de largeur totale. La largeur du lit étant de 5 à 7 m en amont ou en aval.

Le côté droit gardé en tant qu'épi ferait 12 m de largeur et comprendra la culée encore ancrée en berge droite et une partie de l'aqueduc tombé en deux gros blocs. Juste en aval reste également une deuxième partie de l'aqueduc.

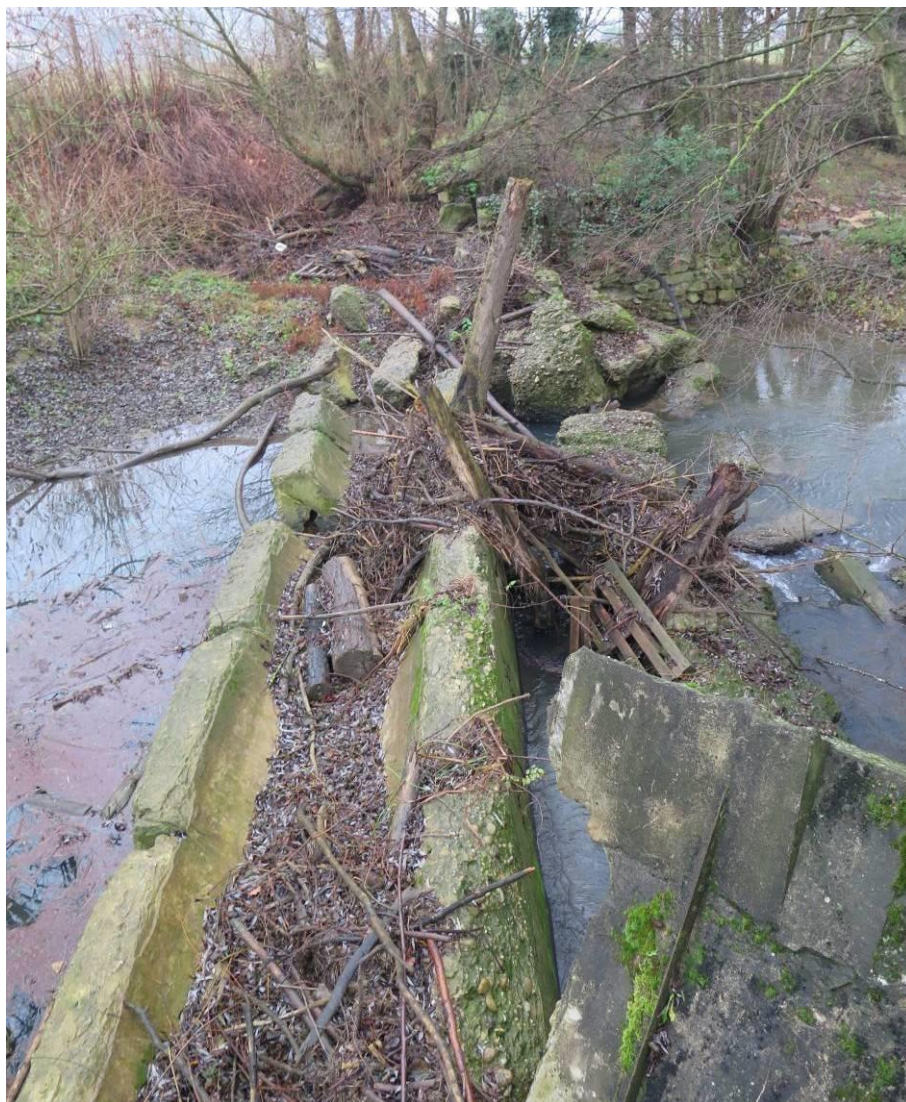
L'ouvrage est un ancien aqueduc, effondré lors de la crue de 1993, qui permettait l'alimentation du bief de Forquevaux (aval rive gauche) par les eaux du bief de la Mouturière (amont rive droite) via un canal passant au-dessus du cours d'eau.

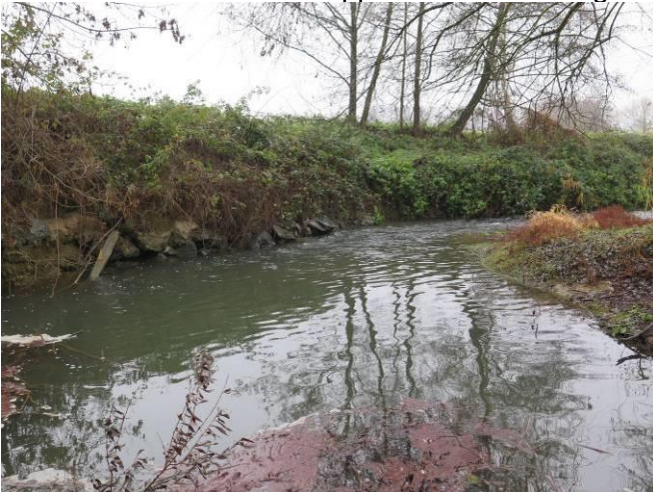
Vue de l'amont immédiat de l'ouvrage...

- En amont, l'effet plan d'eau est réduit à quelques mètres. Le lit est relativement encaissé avec un fond de lit large et des berges raides. Il présente quelques méandres entre des tronçons rectilignes. Le lit graveleux est assez peu diversifié : alternance de grands plats lenticulaires et de cours radiers avec quelques fosses mais de rares bancs. Les berges sont végétalisées avec des boisements étroits et clairsemés en partie en contact avec le milieu aquatique. Les berges sont protégées à chaque extérieur de méandre par des enrochements, mais des érosions apparaissent en marge ou en absence de protections.

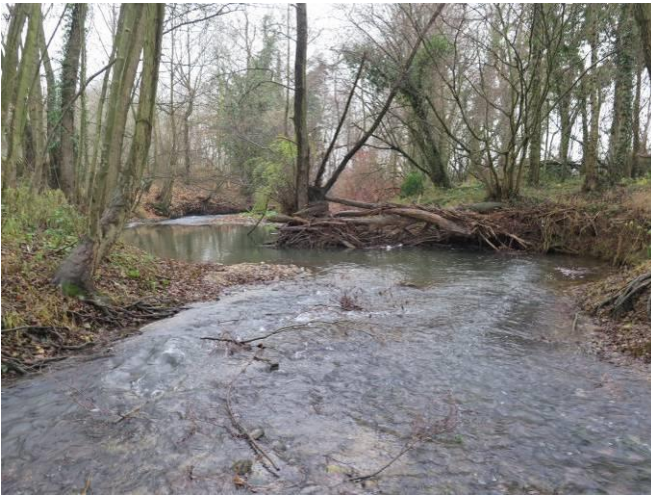
Vue en aval de l'ouvrage dans l'espace alluvial...

- En aval, l'ouvrage marque l'élargissement de l'espace alluvial boisé sur une soixantaine de mètres de longueur. Après la fosse bien présente, le lit se sépare en deux bras. Puis après s'être rejoint fait quelques méandres et ensuite retrouve un caractère plus contraint et rectiligne à la sortie de cet espace. Le lit est un peu plus diversifié qu'en amont du fait du méandrement. L'espace est boisé avec des niveaux de terrasse variables et un chenal secondaire (ancien canal de décharge).

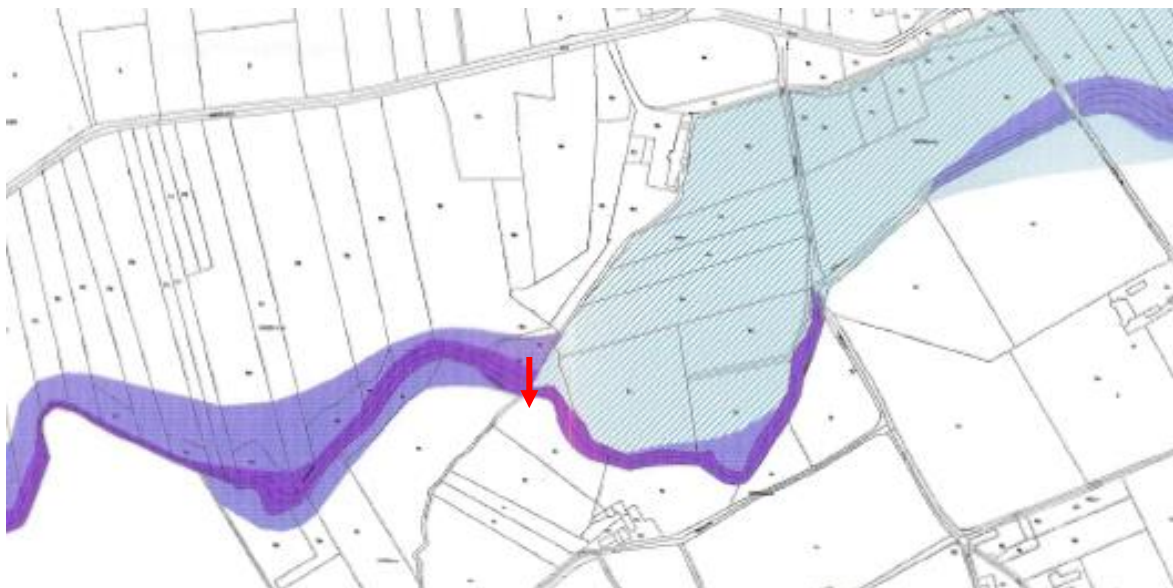
Extrait des cartes d'aléa du PPRI (en violet foncé = débit décennal ; en violet clair = débit centennal ; en bleu = Inondation centennal diffuse)

L'inondabilité est relativement limitée au niveau du seuil. Toutefois, le cours d'eau déborde lors des crues importantes avec une extension diffuse importante en amont.

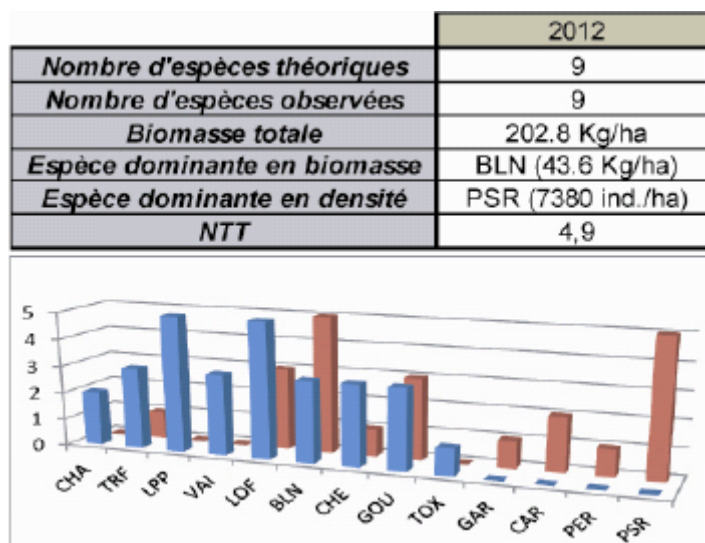
Le peuplement à la station 3F (théorique B5) est jugé moyen : la diversité est plus importante (5 espèces sur 9) avec des sous-abondances sur la truite, la loche et le chevenne. Le peuplement est également perturbé par la présence d'espèces atypiques. La truite présente une population déséquilibrée indiquant une perturbation du cycle reproductif.

Résultat de la station F3 (en bleu = théorique ; en rouge = état réel de 2012)

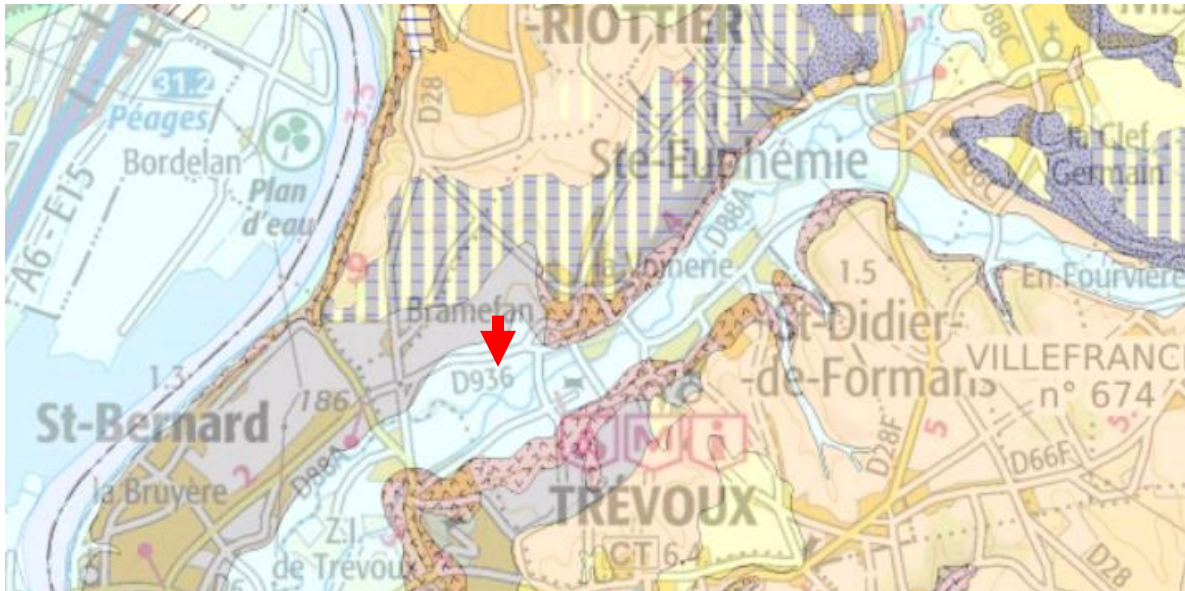
La vallée du Formans se trouve sur un **contexte géologique** de dépôts fluviaux récents encadrés par des dépôts fluviaux et glaciaires anciens.

Carte géologique (■ = dépôts fluviaux récents ; flèche rouge = seuil)

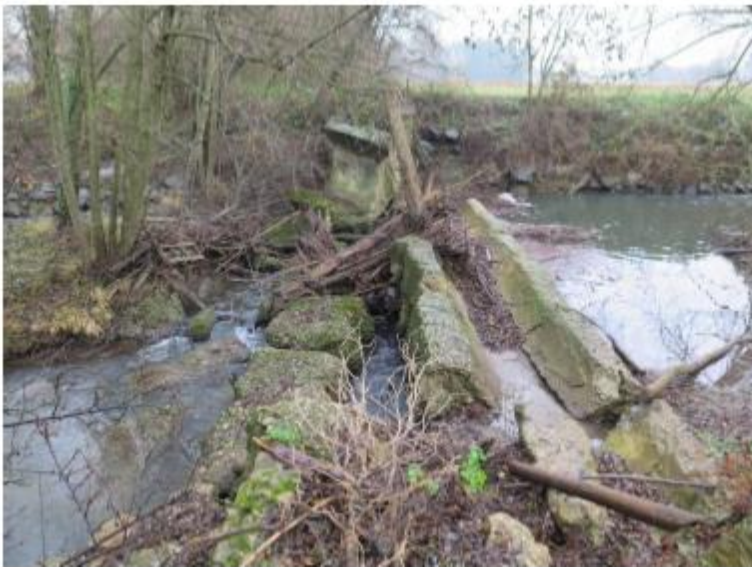
L'aqueduc effondré représente un obstacle à la circulation sédimentaire, et s'avère totalement infranchissable par la faune piscicole.

Le projet qui fait l'objet de la présente convention consiste à enlever la moitié gauche de l'ouvrage de l'aqueduc, disposer les blocs retirés en rive gauche aval, et restaurer la morphologie du cours d'eau sur 30 mètres linéaires à l'amont de l'ouvrage.
