**COMMUNES DE
AMBUTRIX, ST DENIS EN BUGEY,
VAUX EN BUGEY**

**CARTE DES ALÉAS NATURELS PRÉVISIBLES DE
MOUVEMENTS DE TERRAIN, INONDATIONS ET
RUISSELLEMENTS DE VERSANT**

A LA DEMANDE ET POUR LE COMPTE DE LA DDT01

LIEU :	Ambutrix, St Denis en Bugey et Vaux en Bugey (01)
COMMUNE :	Ambutrix, St Denis en Bugey et Vaux en Bugey (01)
OBJET :	Carte d'aléas pour intégration dans le PLU
TYPE DE MISSION	G5
CLIENT :	DDT 01
DOSSIER SUIVI PAR :	M. Boris SCHMITT

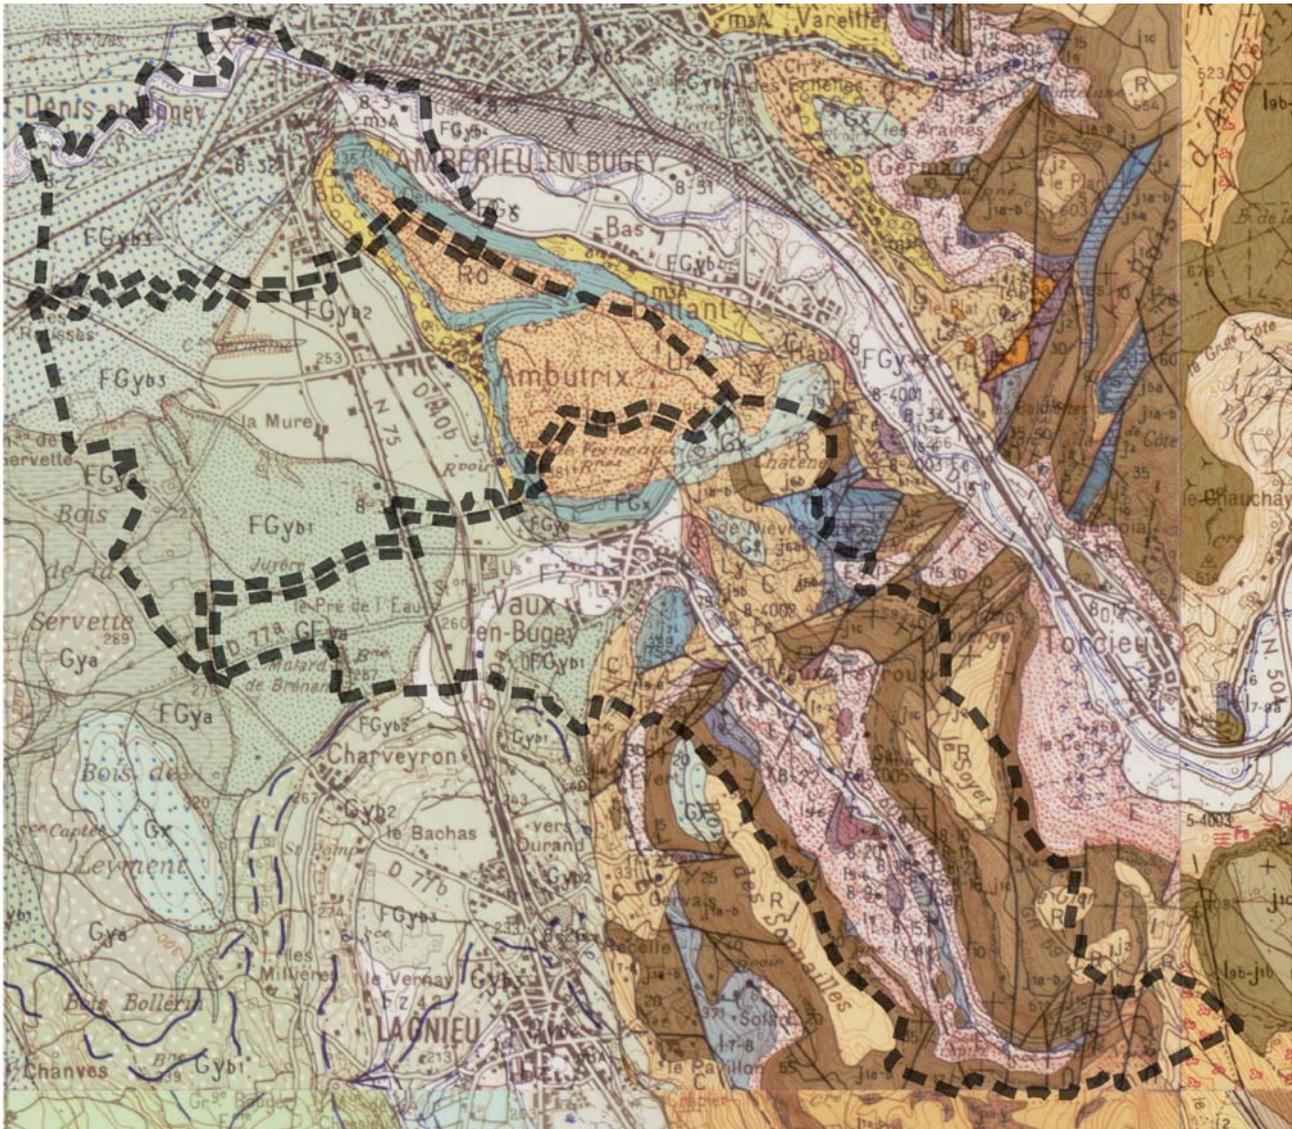
Figure 2 - Extrait de la carte géologique (échelle ≈ 1/50 000)

Les terrains calcaires ou marneux sont rattachés au Jurassique, et correspondent à différents processus de sédimentation dans une mer peu profonde, soit du plus ancien au plus récent, ou de bas en haut le long d'une coupe stratigraphique :

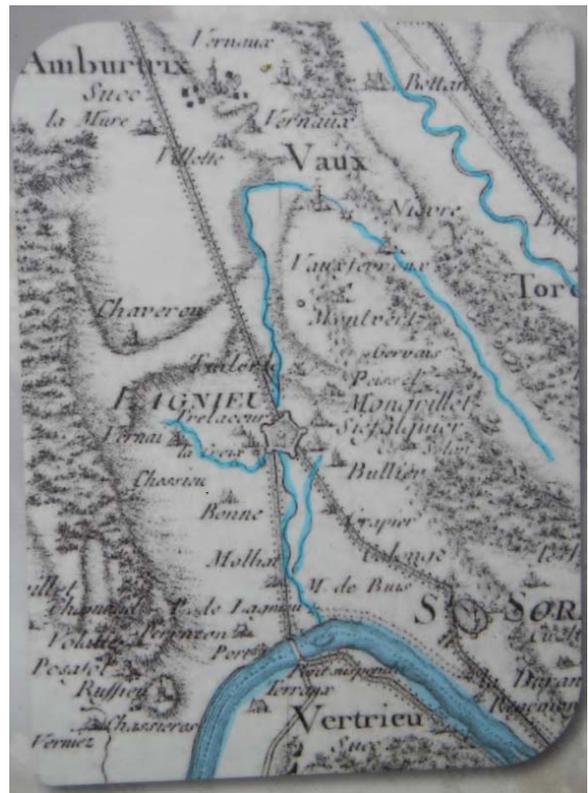
A l'origine, le Buizin se jetait dans le Rhône à Lagnieu après avoir traversé le village (Cf. carte de Cassini feuille Belley ci-contre, levés de 1758-1760, édition datant probablement de 1815). Il a probablement été dévié dès le moyen-âge pour alimenter des moulins sur les communes d'Ambutrix et Saint-Denis-en-Bugey. Le cours naturel avait été conservé comme régulateur de débit mais au 19ème siècle, le Buizin a définitivement abandonné son cours naturel.

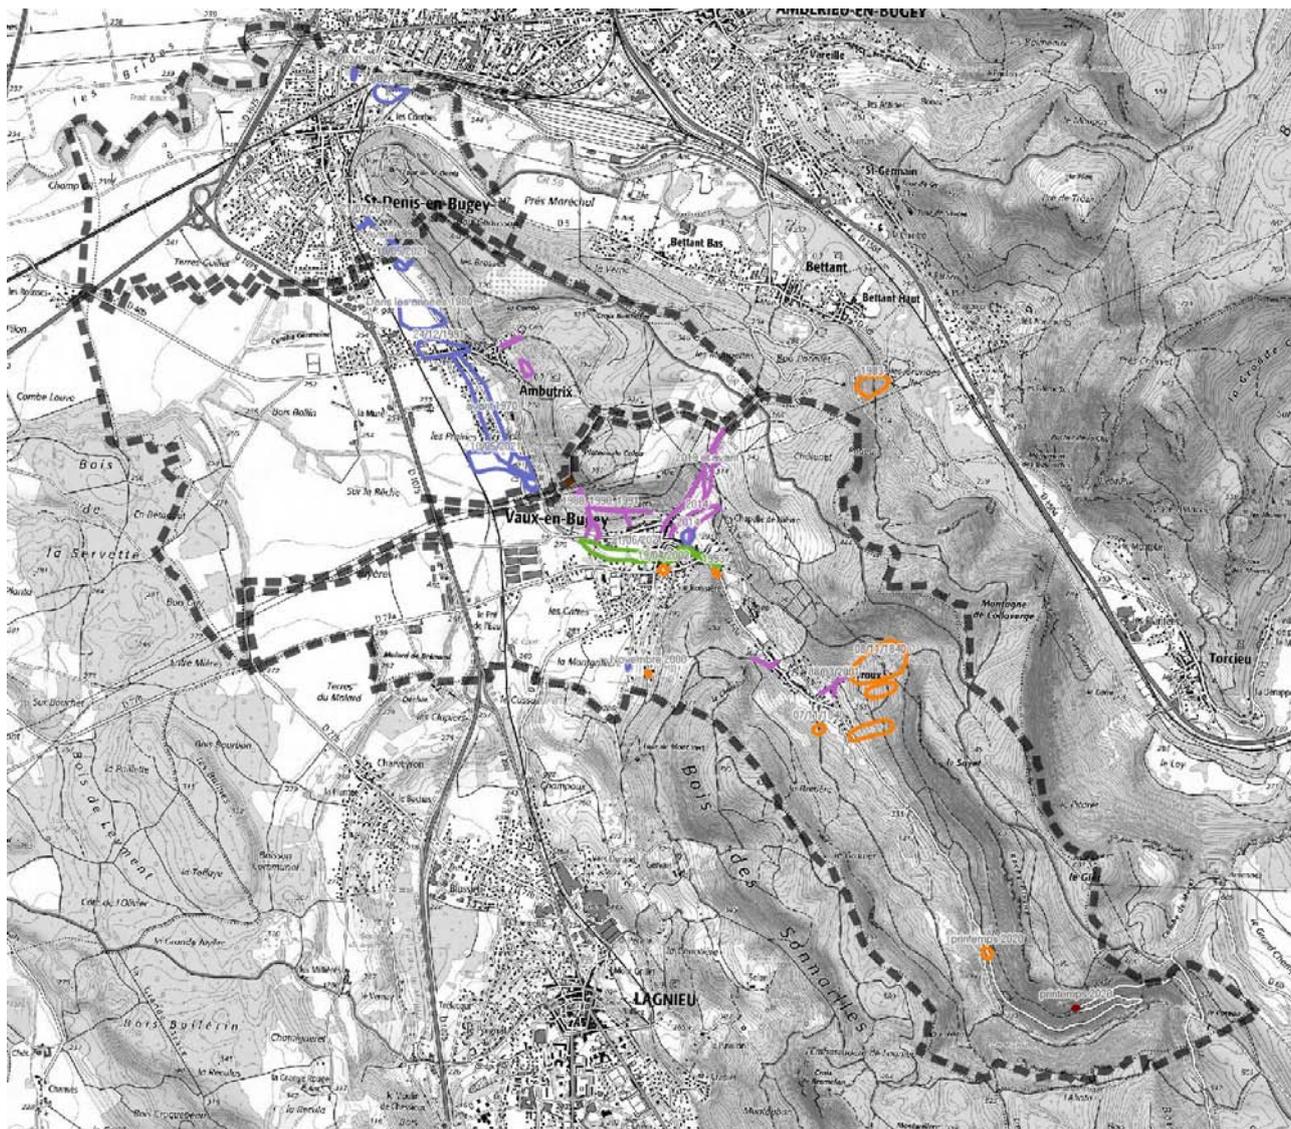
Figure 3 - Carte des phénomènes (échelle $\approx 1/50\ 000$)

Des crues auxquelles il n'a pas toujours été possible de rattacher des contours cartographiques sont également citées au §2.2.1 ci-dessous.

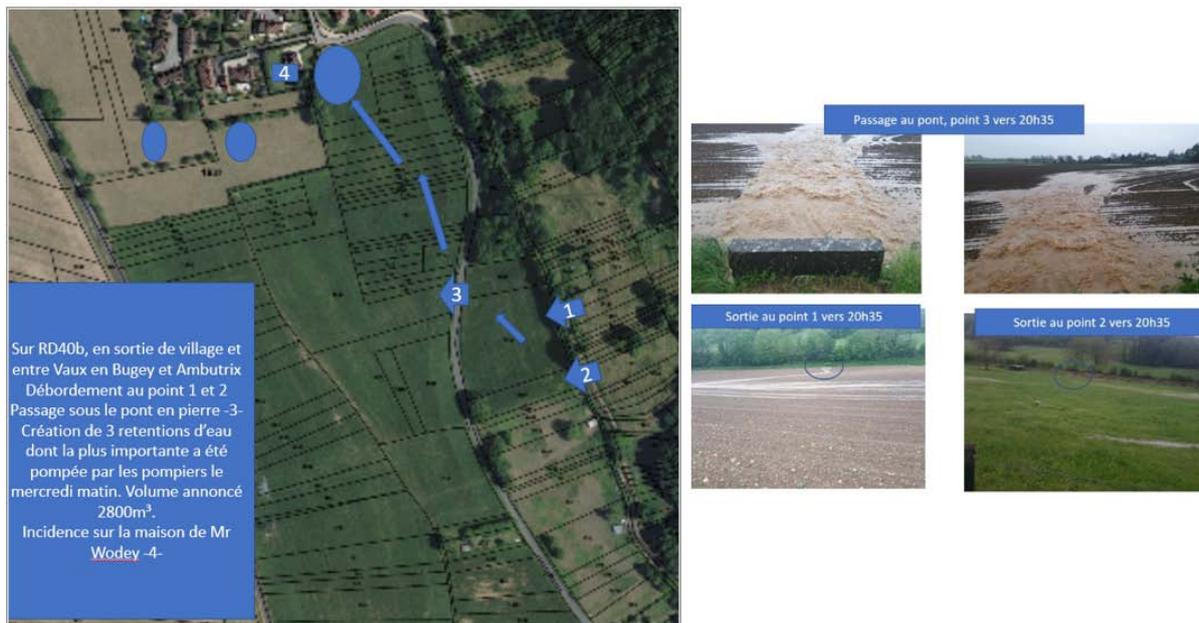
Figure 4 - Débordement à l'amont d'Ambutrix

(photos du Buizin lors du 10/05/2021, source : commune d'Ambutrix)

La pluviométrie relevée à la station d'Ambérieu en Bugey a été importante sur 24 heures, d'environ 98.1 mm, ce qui a fait réagir le bassin versant du Buizin. Par ailleurs, les pluies précédentes, avec un total de 66 mm lors des 12 jours précédents, ont pu contribuer à saturer les sols et augmenter le ruissellement de surface.

Le débit est estimé décennal à vingtennal à Ambutrix.

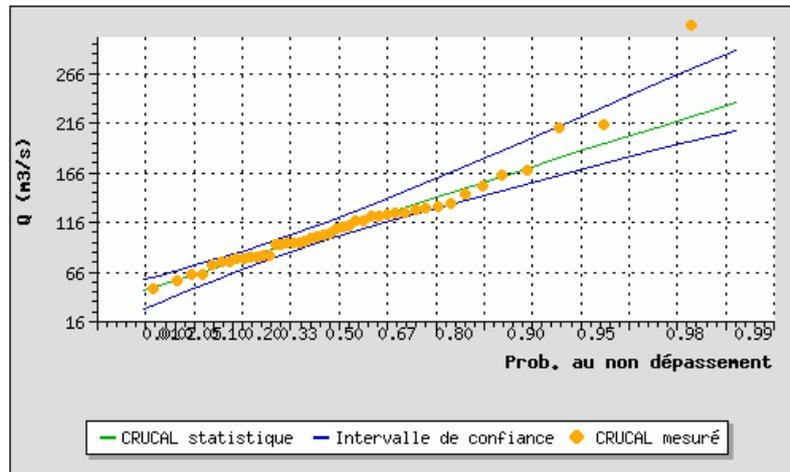
Figure 8 : Ajustement de Gumbel à la station de l'Albarine sur 40 ans de données (banque hydro)

Le maximum connu a été relevé le 15/02/1990, avec un **débit de 315 m³/s** et une hauteur d'eau de **3.32 m**. On notera que le débit de cette crue avait été estimé dans l'étude SILENE de 1993 à 288 m³/s.

Un ajustement suivant une loi de Gumbel réalisé à partir des débits relevés indique que le débit de la crue de février 1990 apparaît plus élevé qu'une valeur de débit centennale obtenue par extrapolation, et proche de l'intervalle de confiance à 95%.

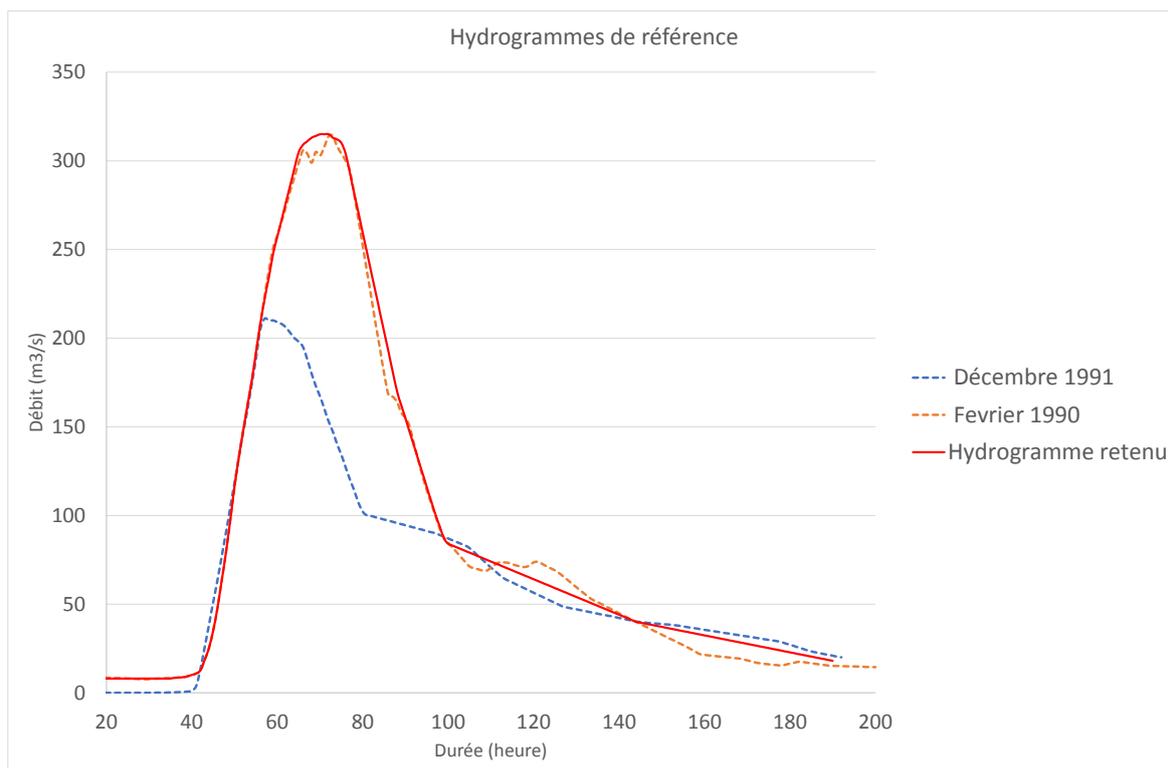
Figure 9 : Hydrogrammes des crues historiques et hydrogramme retenu sur l'Albarine

En analysant les hydrogrammes de la crue de février 1990 et décembre 1991 (traits en pointillés sur la figure ci-après, source : banque hydro), on constate un temps de montée pratiquement similaire pour passer de quelques m³/s à plus de 200 m³/s, soit à près 15 heures.

Pour l'hydrogramme de projet, nous reprendrons l'hydrogramme de la crue de février 1990, en lissant la courbe à son maximum.

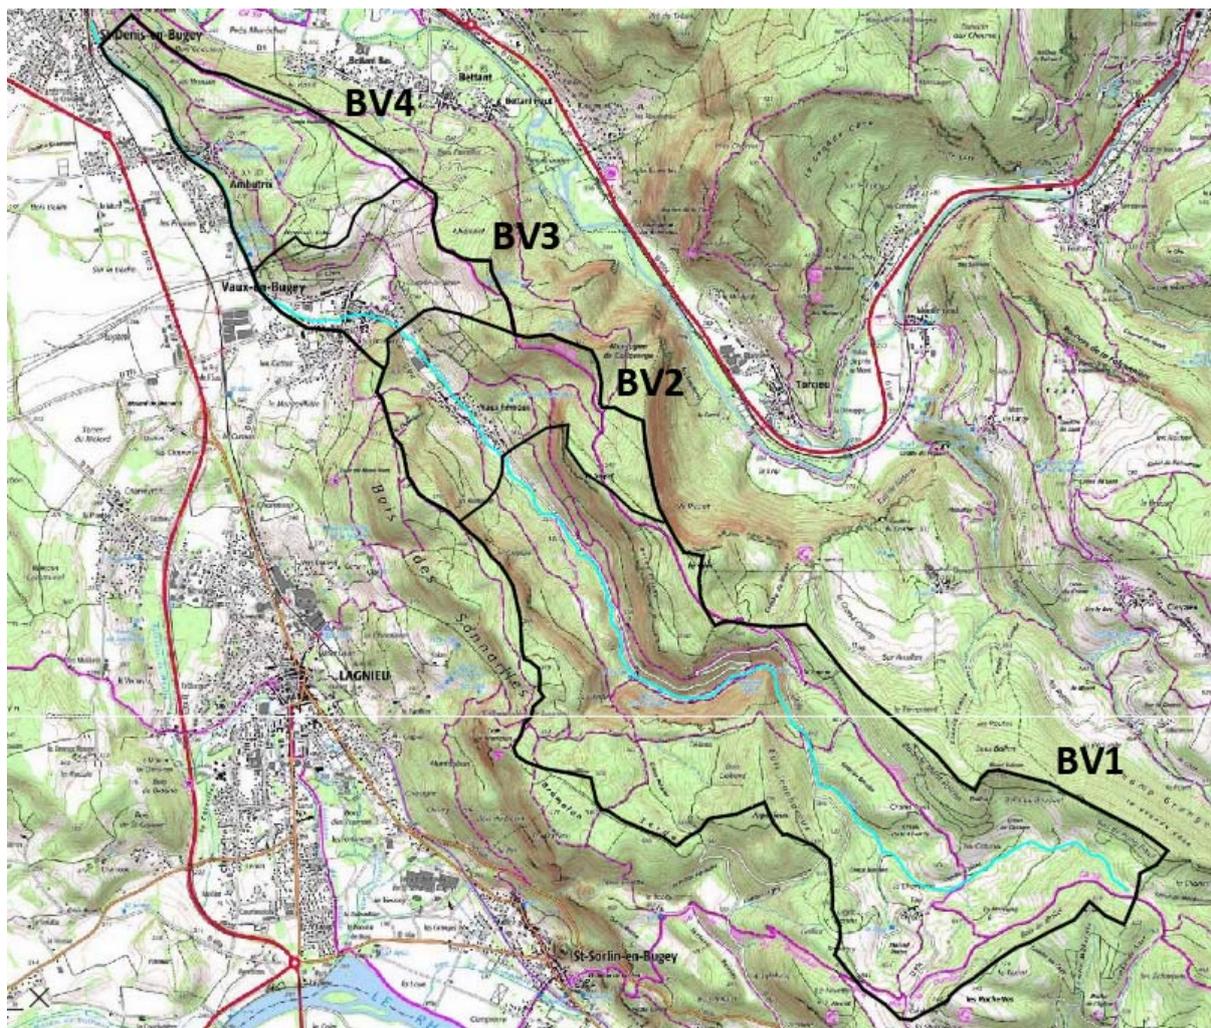
Figure 10 : Découpage en sous bassins versants

Les bassins versant ont été découpés à partir de la carte IGN, du réseau hydrographique existant (fossés, cours d'eau, conduites, talwegs) et de l'analyse de terrain.

On notera que le bassin versant du Buizin est composé majoritairement de forêts (~82%). Un découpage en 4 sous bassins a été réalisé afin de permettre une injection de débit répartie dans le modèle hydraulique.

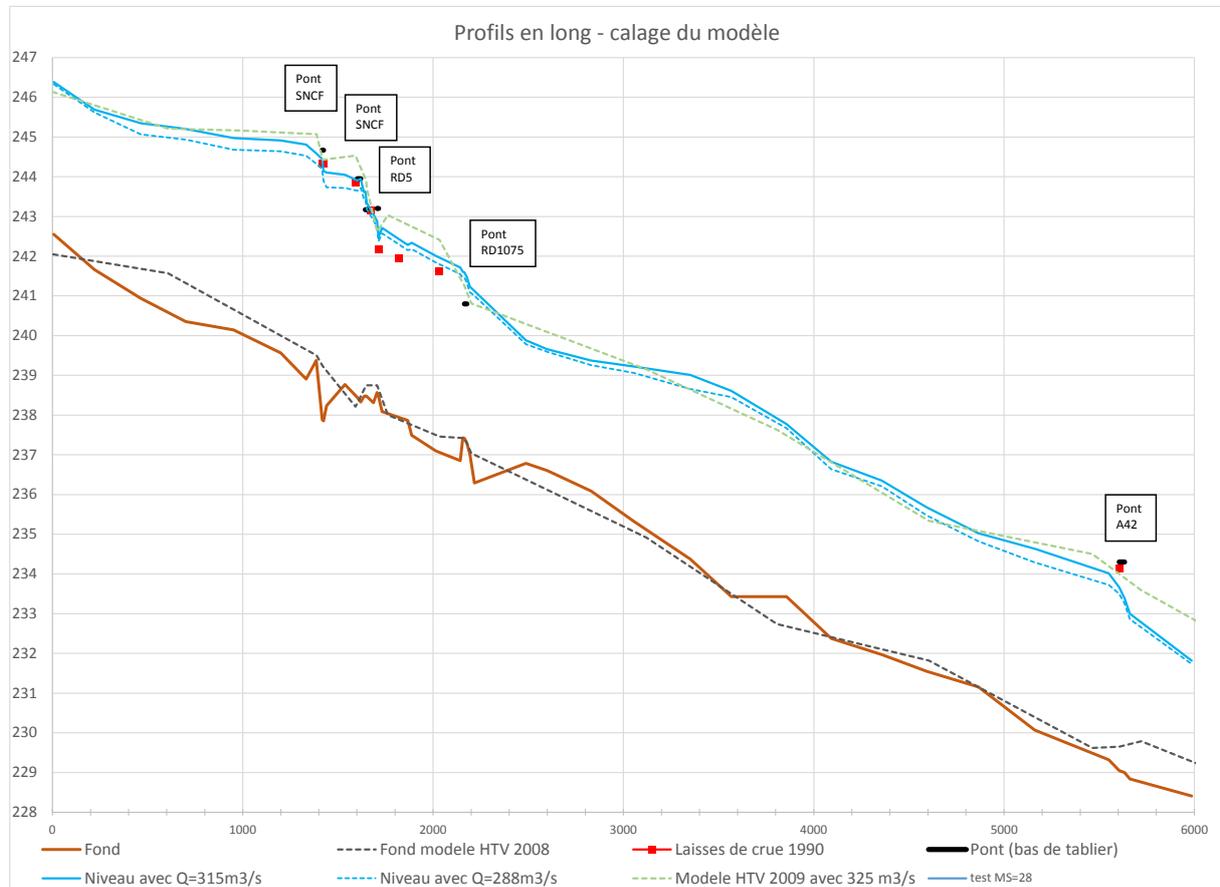
Figure 11 : Résultats du calage du modèle hydraulique de l'Albarine

Les profils en long suivants présentent les résultats du calage du modèle hydraulique.

Le modèle apparaît bien calé en amont du pont de la RD5 (rue du Docteur Charcot).

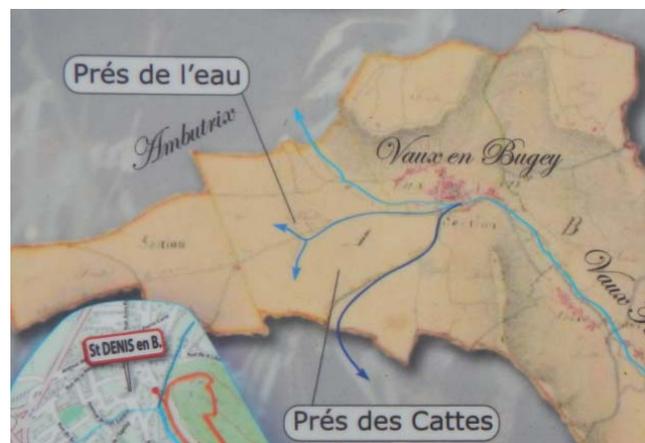
Figure 12 : Panneau du sentier du Buizin

Un canal au « Pré de l'Eau » a été ouvert en 1782 pour permettre l'irrigation des champs. Lorsqu'il a été comblé au début du 20^{ème} siècle, une pétition avait été signée par des propriétaires d'Ambutrix car il réduisait les inondations, le bief du Buizin étant insuffisant en crue.

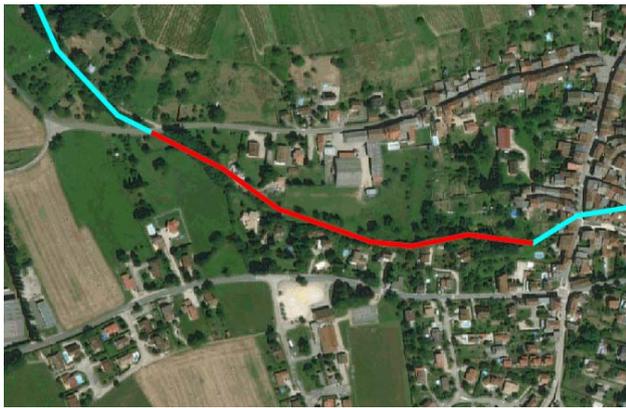
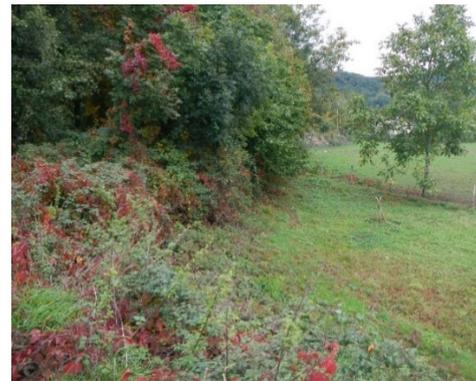
Tronçon naturel entre le pont RD60A et RD40B

Berge rive gauche végétalisée

Les 2 berges sont aménagées **principalement** à l'approche de la RD40B avec une berge végétalisée et une hauteur de berge variable de 1.00 à 1.50 m. Le risque de rupture, notamment par surverse est probable, compte tenu de la capacité limitée de la section à **l'approche de la RD40B**. Le reste du tronçon présente quelques murs localisés au droit des maisons et un terrain naturel descendant de part et d'autre du cours d'eau.

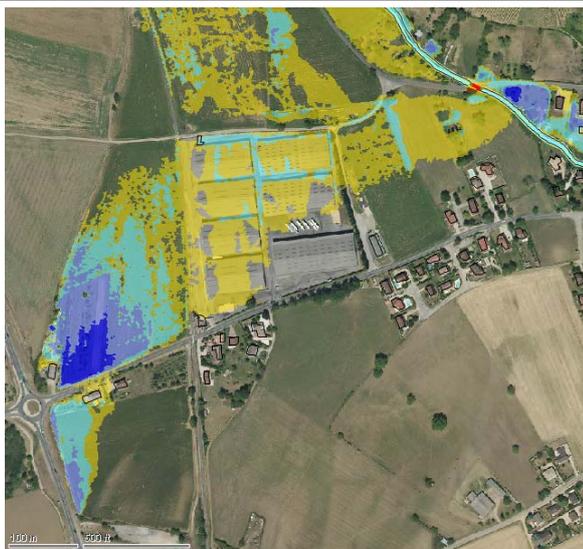
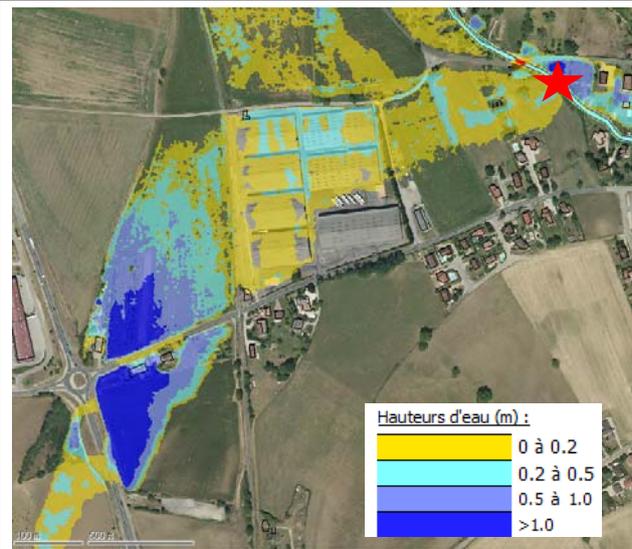
Rupture B111

Cette simulation permet de visualiser l'impact d'une rupture dans un tronçon sollicité au niveau des contraintes hydrauliques. Historiquement, un canal existait à cet endroit et collectait une partie des écoulements débordés.

Etat initial

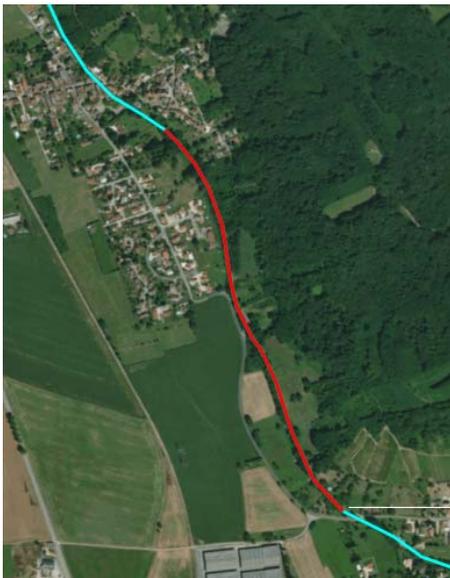
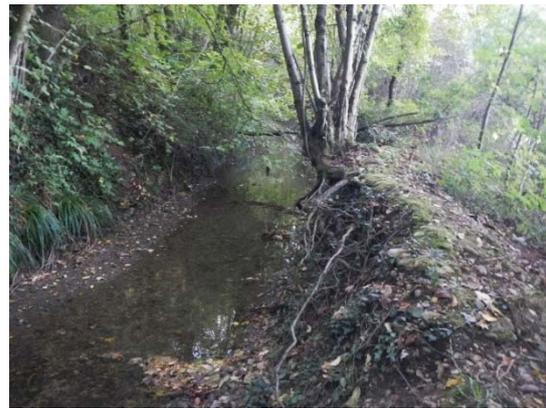
Tronçon naturel entre le pont de la RD40B et le centre d'Ambutrix

Berge rive gauche non protégée et érodée

Le Buizin devient « perché » sur le versant et seule la rive gauche est surélevée. La hauteur de berge est variable de 1.0 à 1.60 m. Plusieurs érosions du remblai sont visibles, laissant peu de volume de remblai par endroit. Un risque de rupture par érosion externe ou surverse est donc probable. Des ruptures de berge sur ce tronçon sont déjà survenues dans le passé, avec des débordements en direction du centre d'Ambutrix. Un merlon en lit majeur a ainsi été réalisé pour dévier les écoulements. De plus, la berge étant végétalisée et les arbres érodés en pied, la combinaison d'une crue avec du vent pourrait faire déchausser des arbres et ouvrir une brèche dans la berge.

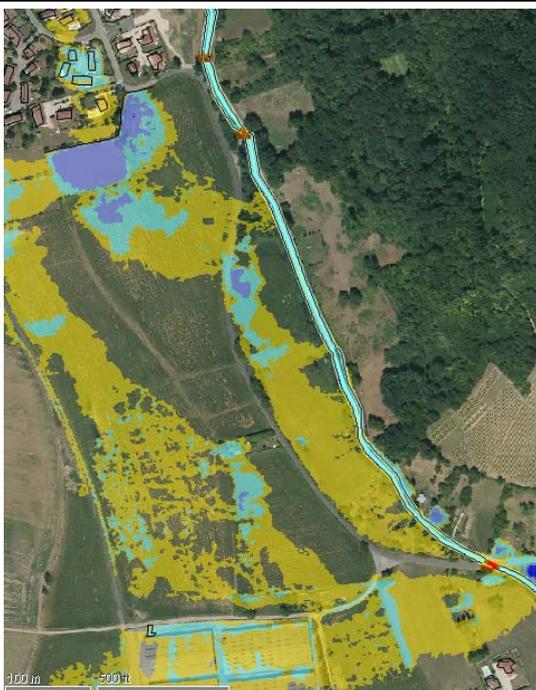
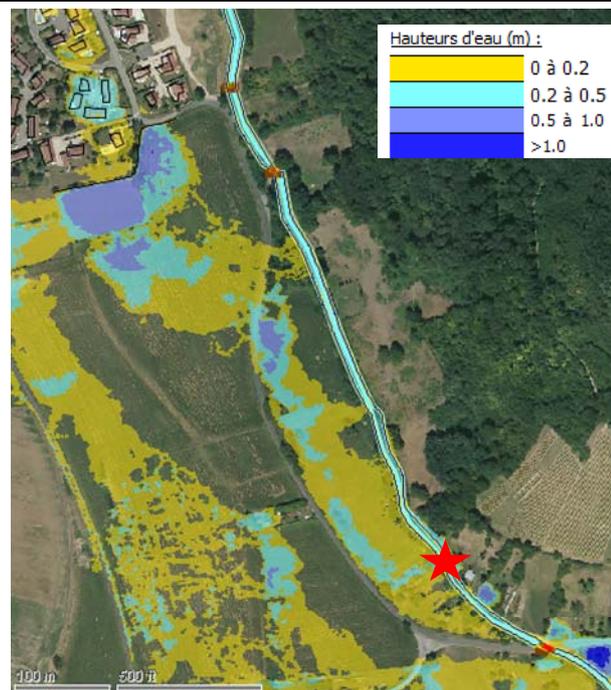
Rupture B119

La simulation de rupture B119 permet de visualiser la direction des écoulements débordés, en direction des zones urbanisées d'Ambutrix et du merlon de protection situé en amont immédiat. D'autres simulations ont été menées plus proche du merlon et montrent les mêmes directions d'écoulement.

Etat initial Q100

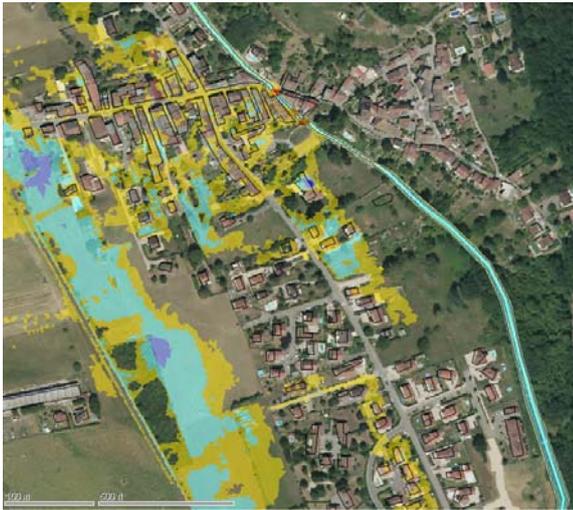
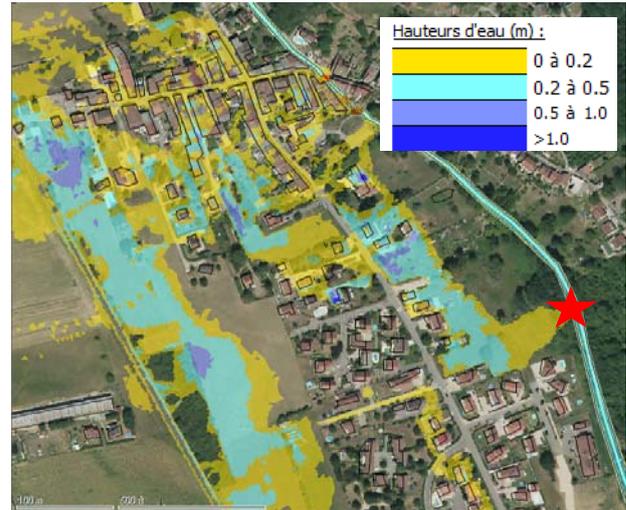
Rupture B134

La simulation de rupture B134 permet de visualiser l'impact d'une rupture sur un tronçon naturel actuellement dégradé, donc un risque de rupture probable en crue.

Etat initial Q100

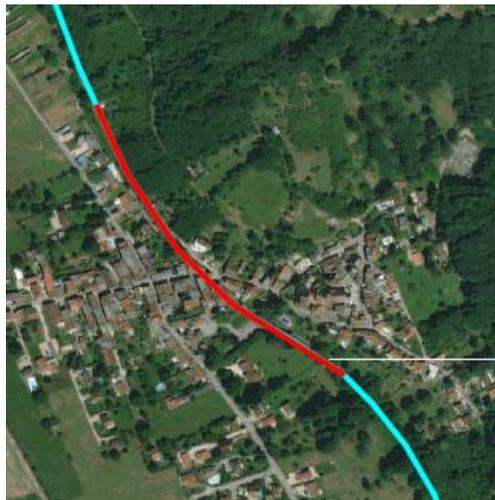
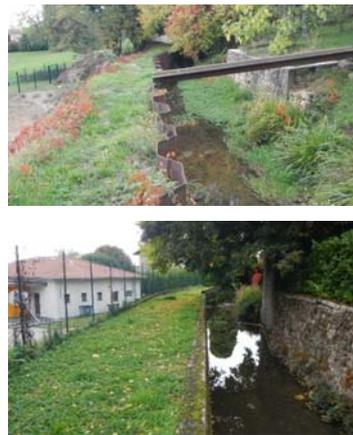
Centre d'Ambutrix, avec berge protégée

Berge protégée par des palplanches ou murs

La hauteur de berge en rive gauche est variable de 1.4 à 2.00 m. Le risque de rupture apparait moins probable, compte tenu de la protection des berges qui devrait assurer une résistance à l'érosion externe. En cas de surverse, il faudrait une érosion importante pour déstabiliser le mur et éroder l'ensemble du remblai.

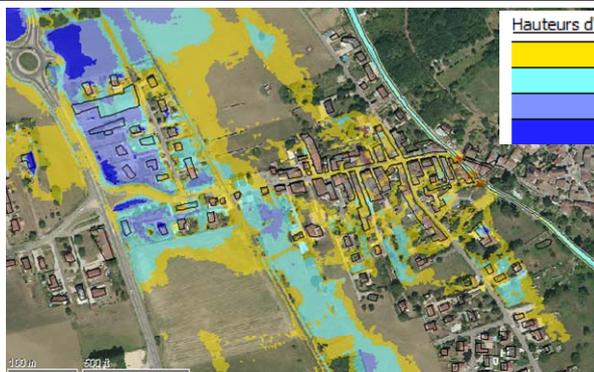
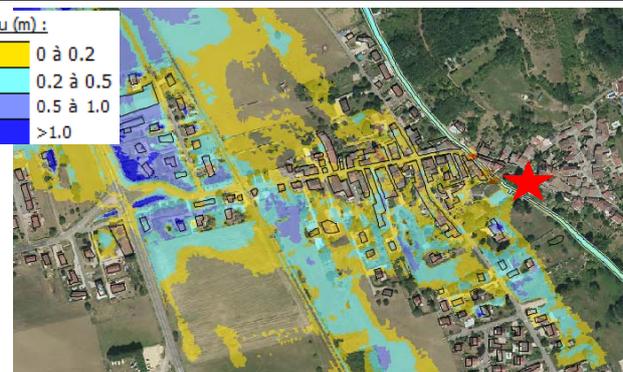
Rupture B141

Etat initial Q100

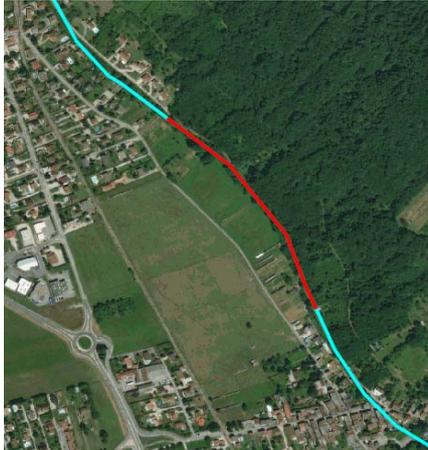
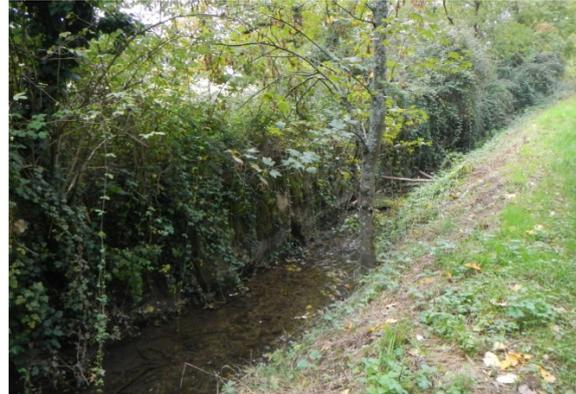
Tronçon « naturel » à l'aval d'Ambutrix

Berge rive gauche érodée, laissant apparaître un ancien mur

La hauteur de berge en rive gauche est variable de 1.7 à 2.0 m. La largeur en crête est faible : inférieure à 0.50 m.

Plusieurs érosions du remblai sont visibles, laissant apparaître par endroit un ancien mur en pierres maçonnées. Un risque de rupture par érosion externe ou surverse est probable, compte tenu de la faible largeur de remblai et de l'ancien mur de résistance inconnue et probablement altérée au fur et à mesure des années. Des débordements potentiellement liés à des ruptures de l'ouvrage sont déjà survenus dans le passé.

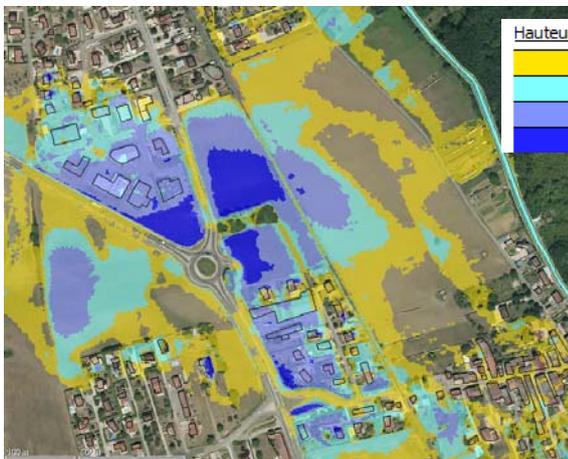
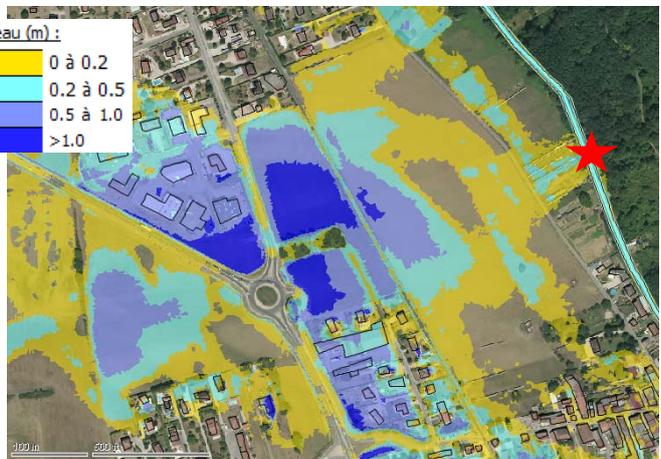
Rupture B158

La simulation de rupture B158 permet de visualiser le sens des écoulements qui impactent d'abord des champs puis des zones urbanisées.

Etat initial Q100

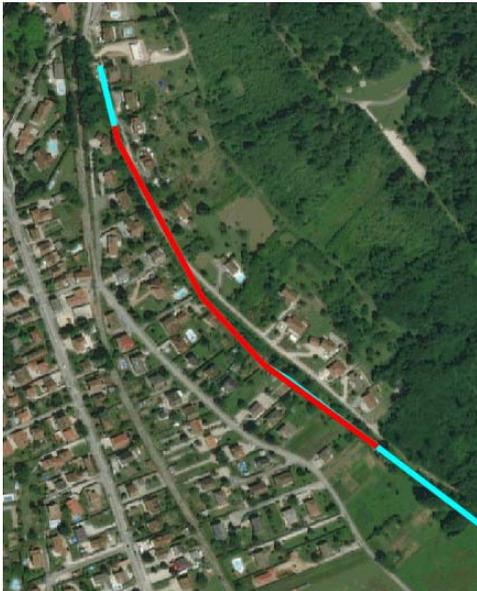
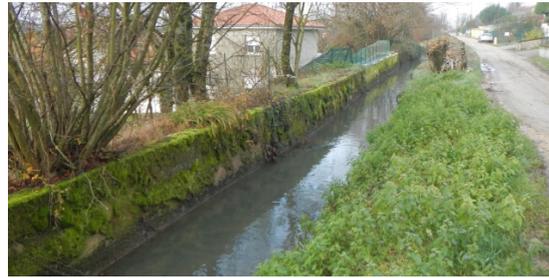
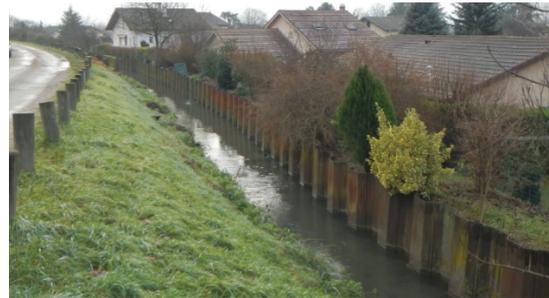
Tronçon artificiel dans St-Denis-en-Bugey

Berge protégée par des palplanches ou murs

La hauteur de berge en rive gauche est variable de 1.5 à 2.0 m. Le risque de rupture apparaît moins probable, compte tenu de la protection des berges qui devrait assurer une résistance à l'érosion externe. En cas de surverse, il faudrait une érosion importante coté val pour déstabiliser le mur.

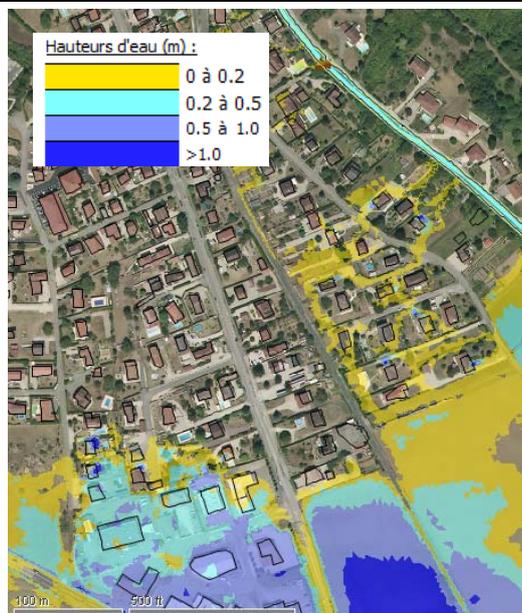
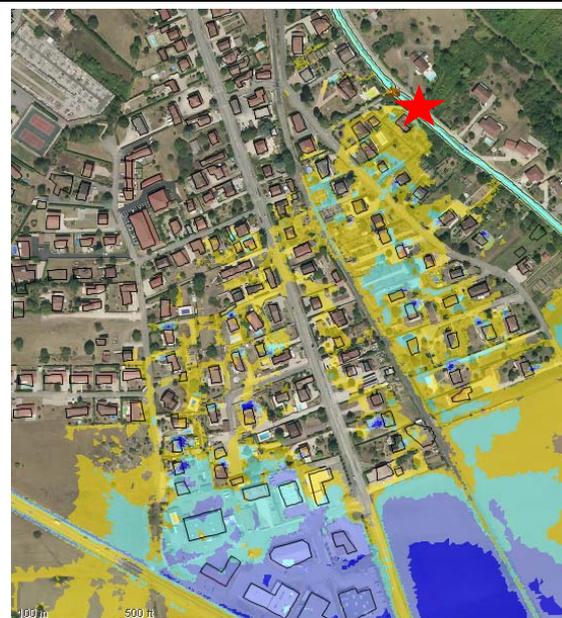
Rupture B169

La simulation de rupture B169 permet de visualiser la direction des écoulements en direction des zones urbanisées situées au Sud-Ouest (les écoulements ne partent pas en direction du Nord et du centre de Saint-Denis-en-Bugey).

Etat initial Q100

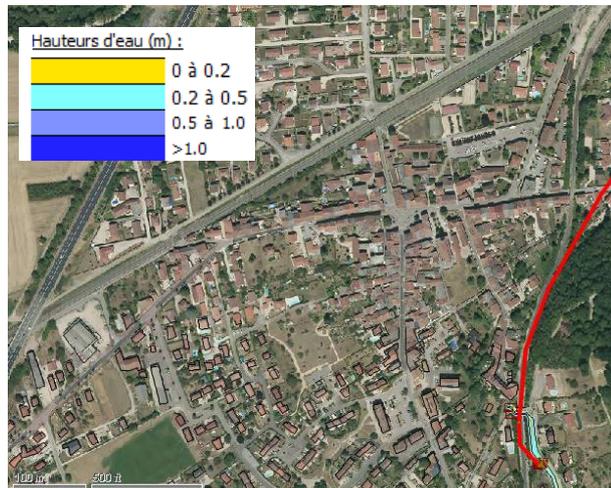
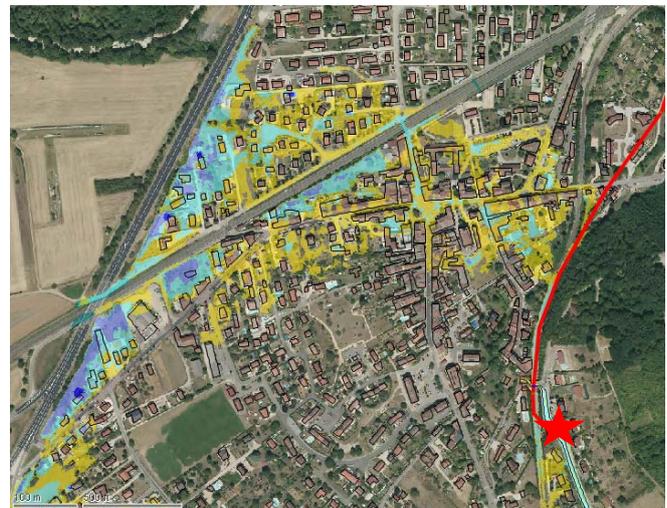
Rupture B175

La simulation de rupture B175 permet de visualiser une direction des écoulements en direction du Nord et du centre de Saint-Denis-en-Bugey. Les écoulements passent alors entre les talus de la voie ferrée puis inonde le centre ville.

Etat initial Q100

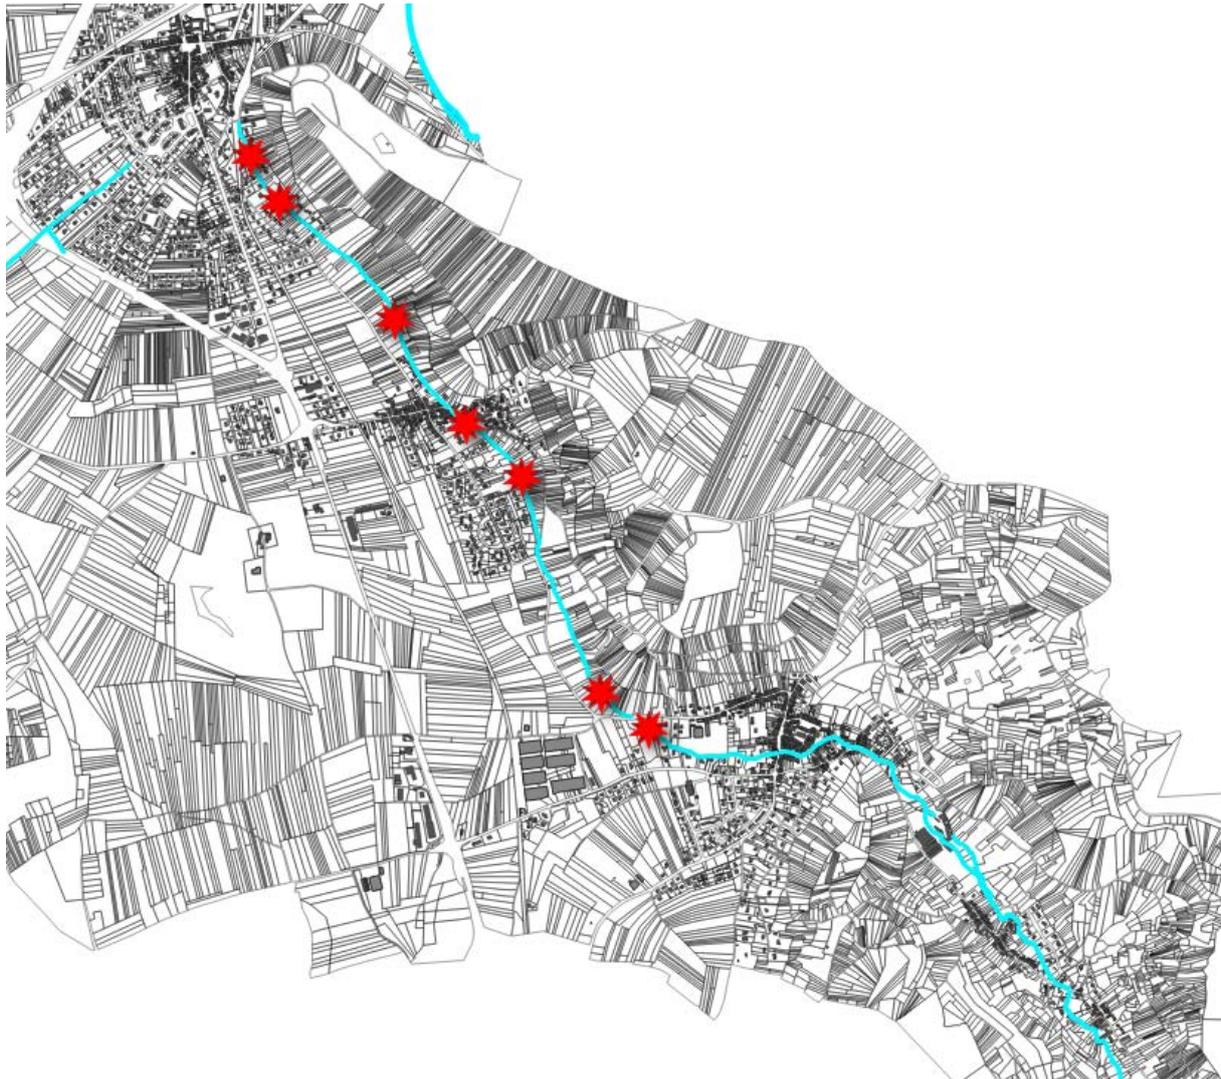
Figure 13 : Localisation des scénarios de ruptures de berge sur le Buizin

Pour les ruptures des ouvrages, nous proposons d'étudier un type de rupture progressive, scénario proche d'un comportement réel (berge en matériaux terreux).

- o Cas particulier des protections de berges (mur, palplanches) : nous considérerons une rupture d'un pan de mur de l'ordre de 4 m de largeur, quasi instantanée (<1 minute), suivie d'une érosion plus lente du remblai en terre coté val.

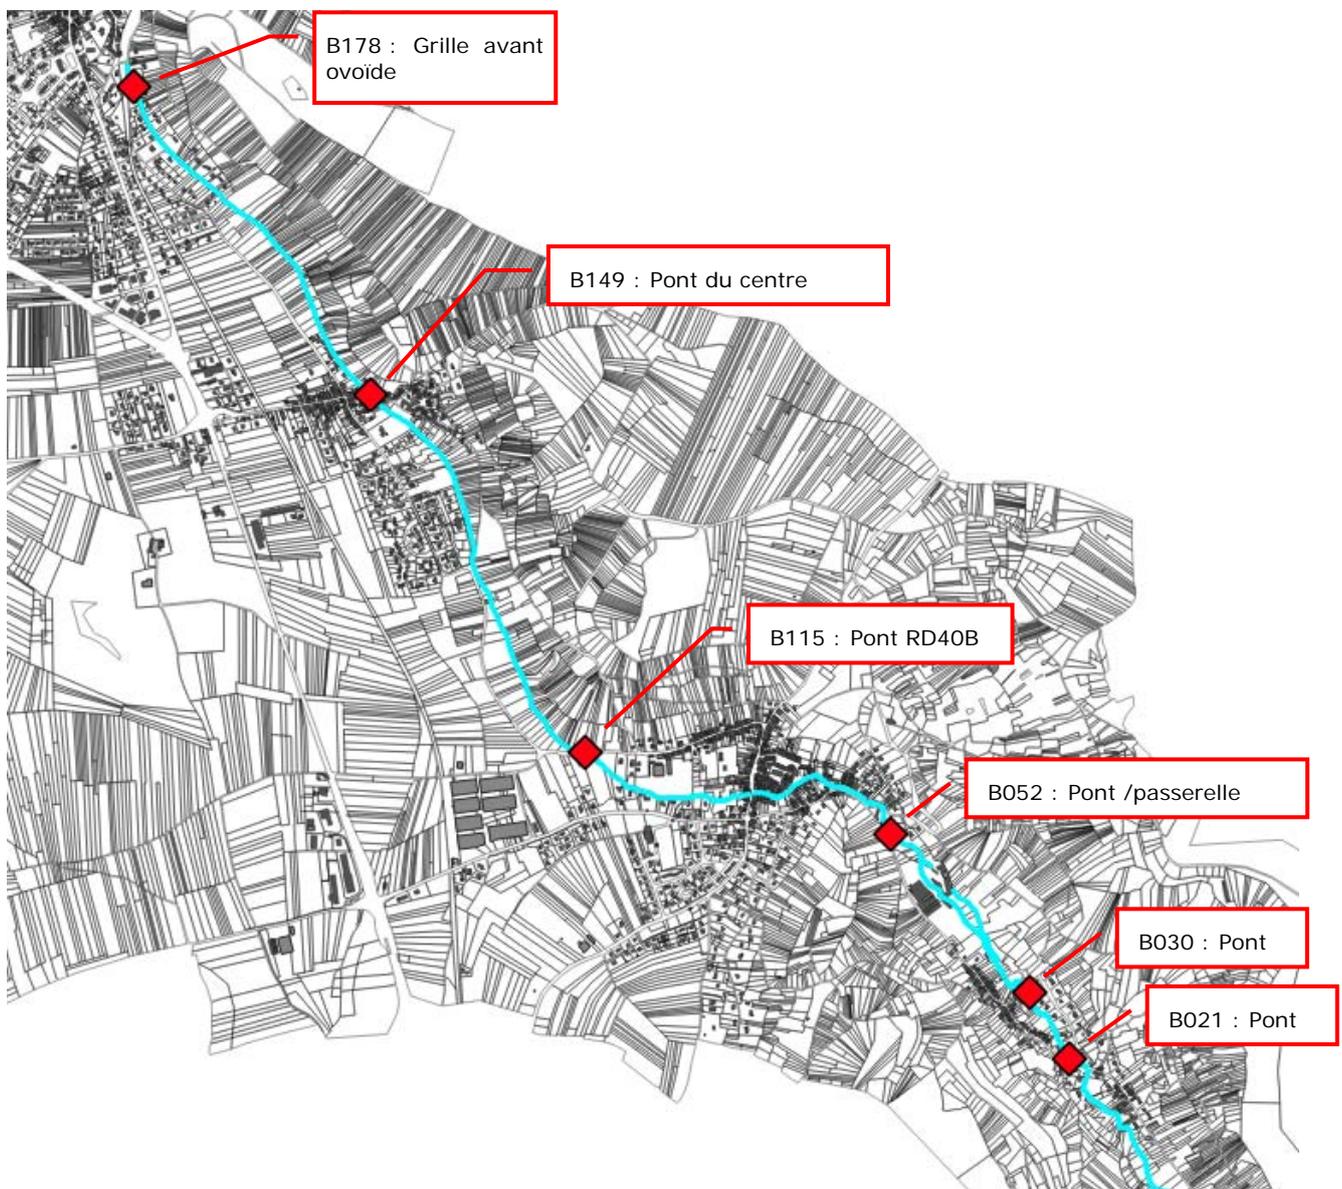
Figure 14 : Localisation des scénarios avec embâcles sur le Buizin

Nous avons ainsi modélisé une obstruction de 50% de la section, localisée sur différents ouvrages favorables à l'accumulation d'embâcles et pouvant avoir un impact sensible sur les zones inondables.

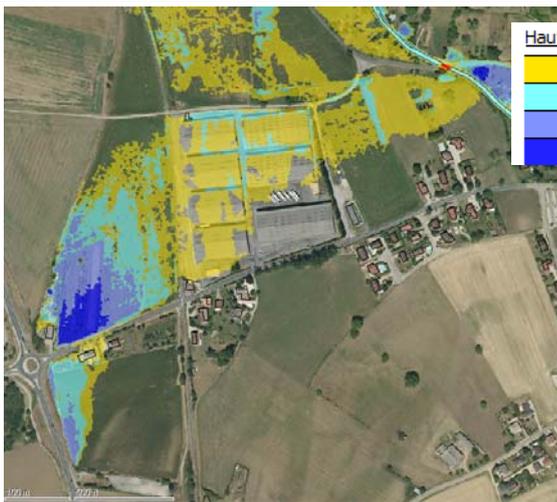
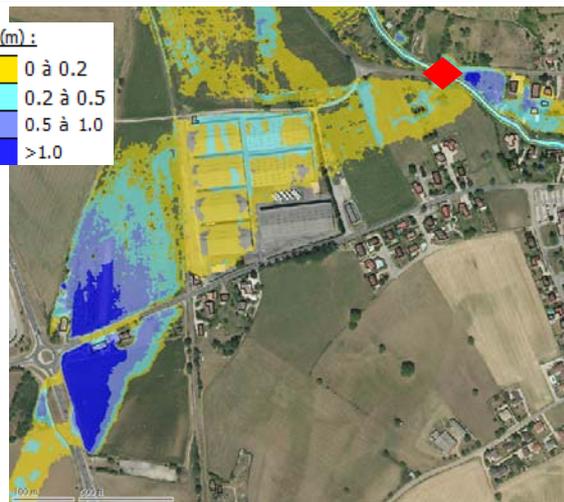
Avec embâcles sur B115

Ci-après une comparaison des hauteurs d'eau atteinte en lit majeur pour chaque cas de modélisation avec embâcles (extraction directe du modèle sans post-traitement cartographique) :

Etat initial Q100 sans embâcles

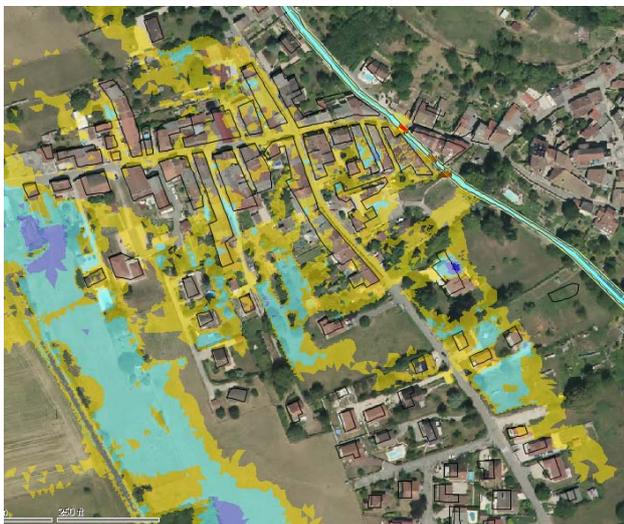
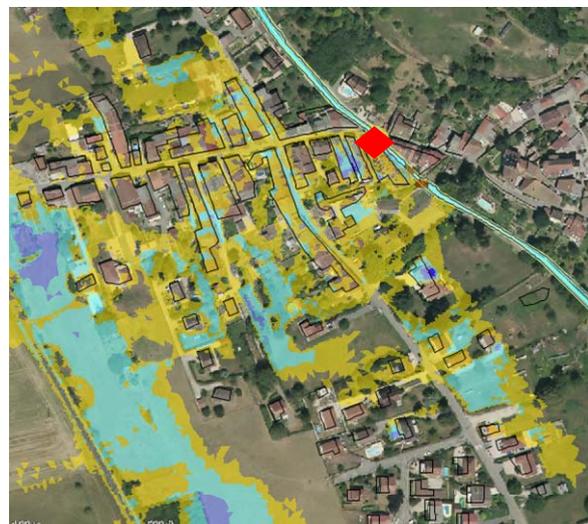
Avec embâcles sur B149

Etat initial Q100 sans embâcles

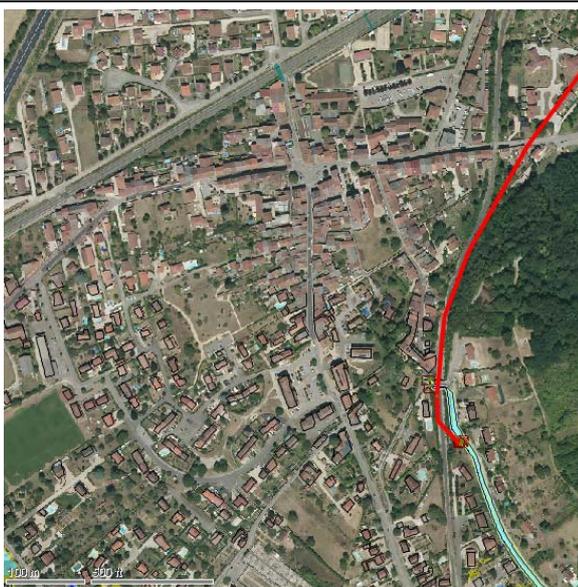
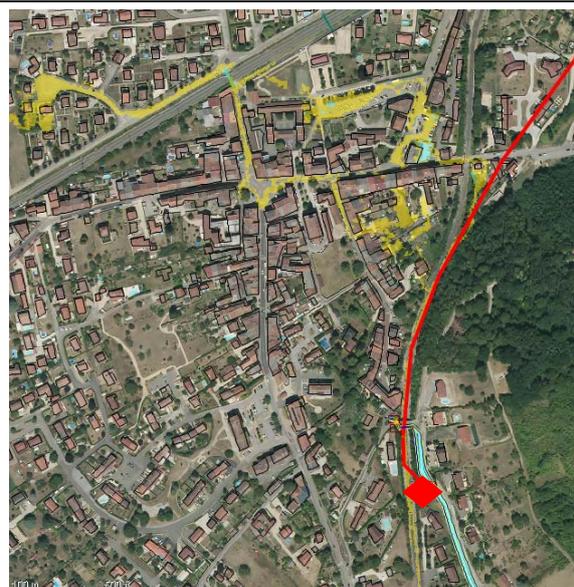
Avec embâcles sur B178

Etat initial Q100 sans embâcles
