**COMMUNES DE
AMBUTRIX, ST DENIS EN BUGEY,
VAUX EN BUGEY**

**CARTE DES ALÉAS NATURELS PRÉVISIBLES DE
MOUVEMENTS DE TERRAIN, INONDATIONS ET
RUISSELLEMENTS DE VERSANT**

A LA DEMANDE ET POUR LE COMPTE DE LA DDT01

LIEU :	Ambutrix, St Denis en Bugey et Vaux en Bugey (01)
COMMUNE :	Ambutrix, St Denis en Bugey et Vaux en Bugey (01)
OBJET :	Carte d'aléas pour intégration dans le PLU
TYPE DE MISSION	G5
CLIENT :	DDT 01
DOSSIER SUIVI PAR :	M. Boris SCHMITT

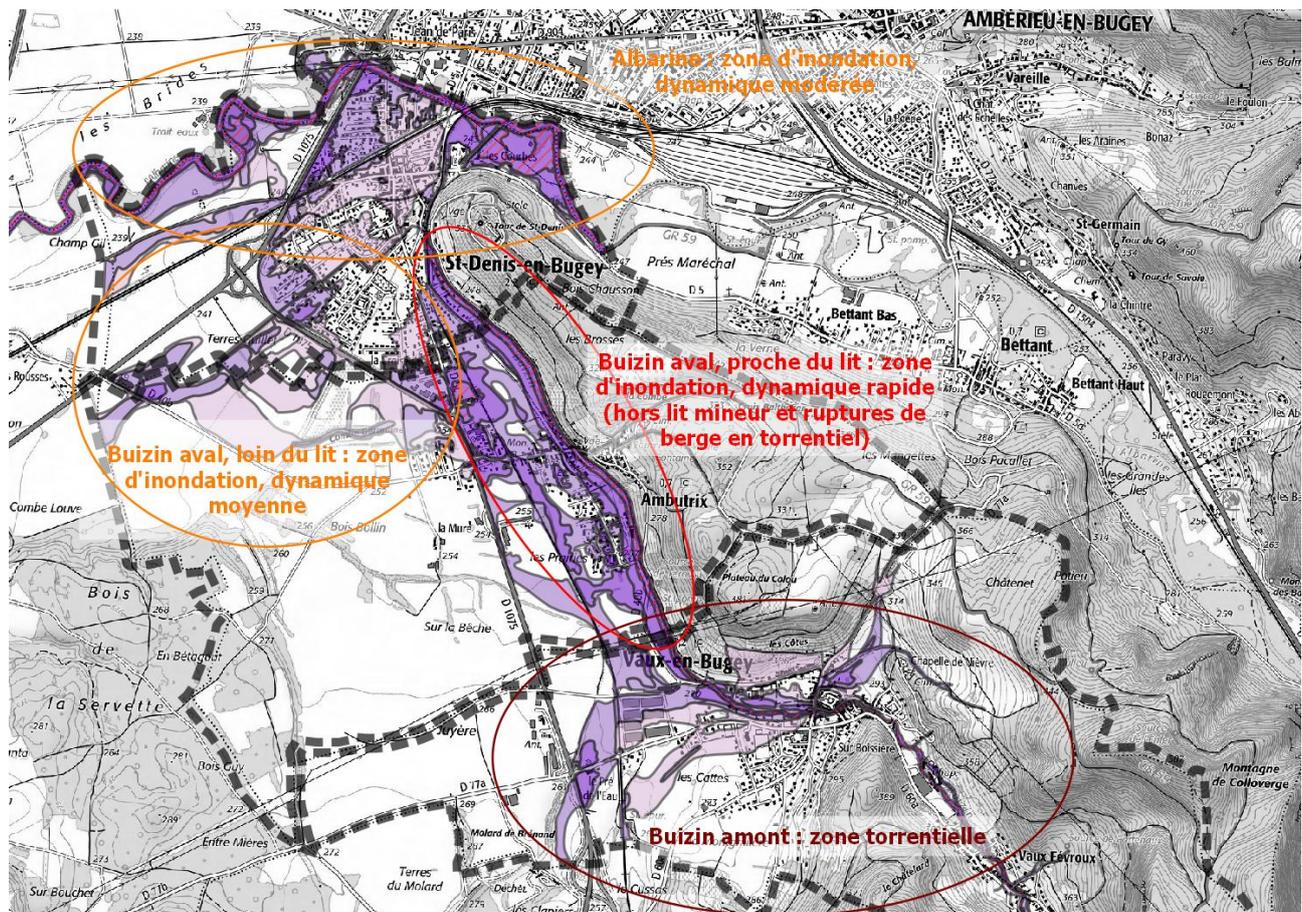
intermédiaire) et modéré ou faible au-delà (champ d'inondation classique, passage à une dynamique d'inondation).

Les zones d'application de ces différentes typologies d'aléa sont précisées dans la carte ci-dessus.
