Porter à connaissance

*Étude des phénomènes chute de blocs,
glissement de terrain,
crue torrentielle et ruissellement*

Rapport technique

Commune de Virieu-Le-Grand

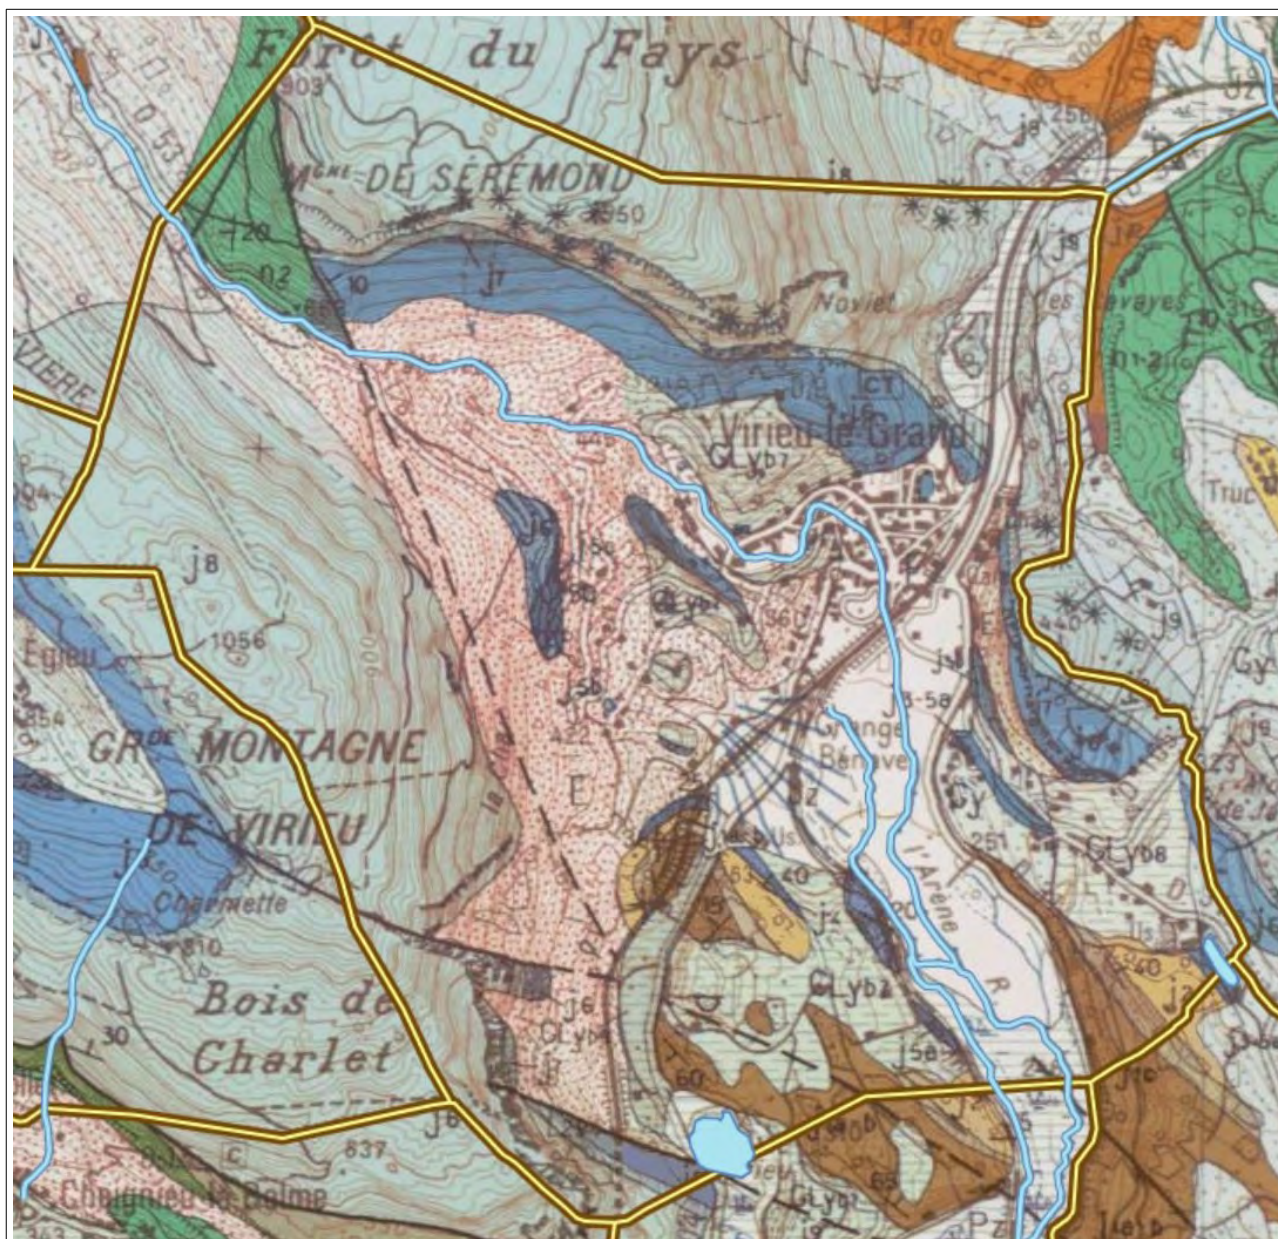
2.2.1.3 Carte géologique du BRGM

Deux familles de failles tectoniques compartimentent la partie Ouest du territoire de Virieu-Le-Grand, des failles orientées Nord-Nord-Est et d'autres orientées Nord-Ouest. Il s'agit de failles de chevauchement issues de la surrection alpine qui créent des contacts anormaux entre les couches sédimentaires.

La montagne de Sérémont, comme la Grande Montagne de Virieu, correspondent à des anticlinaux de rampe séparés par des failles de chevauchement. Au Sud-Ouest de la Montagne, le pli affectant le Kimmeridgien supérieur se déverse au contact d'une de ces failles. L'Est de la Grande Montagne de Virieu a particulièrement été impacté par les mouvements tectoniques, puisqu'il s'agit du sommet du pli dans les couches déversées. Les mouvements subis durant les déformations ont broyé une partie du massif calcaire, qui se trouve fortement fracturé dans cette zone.

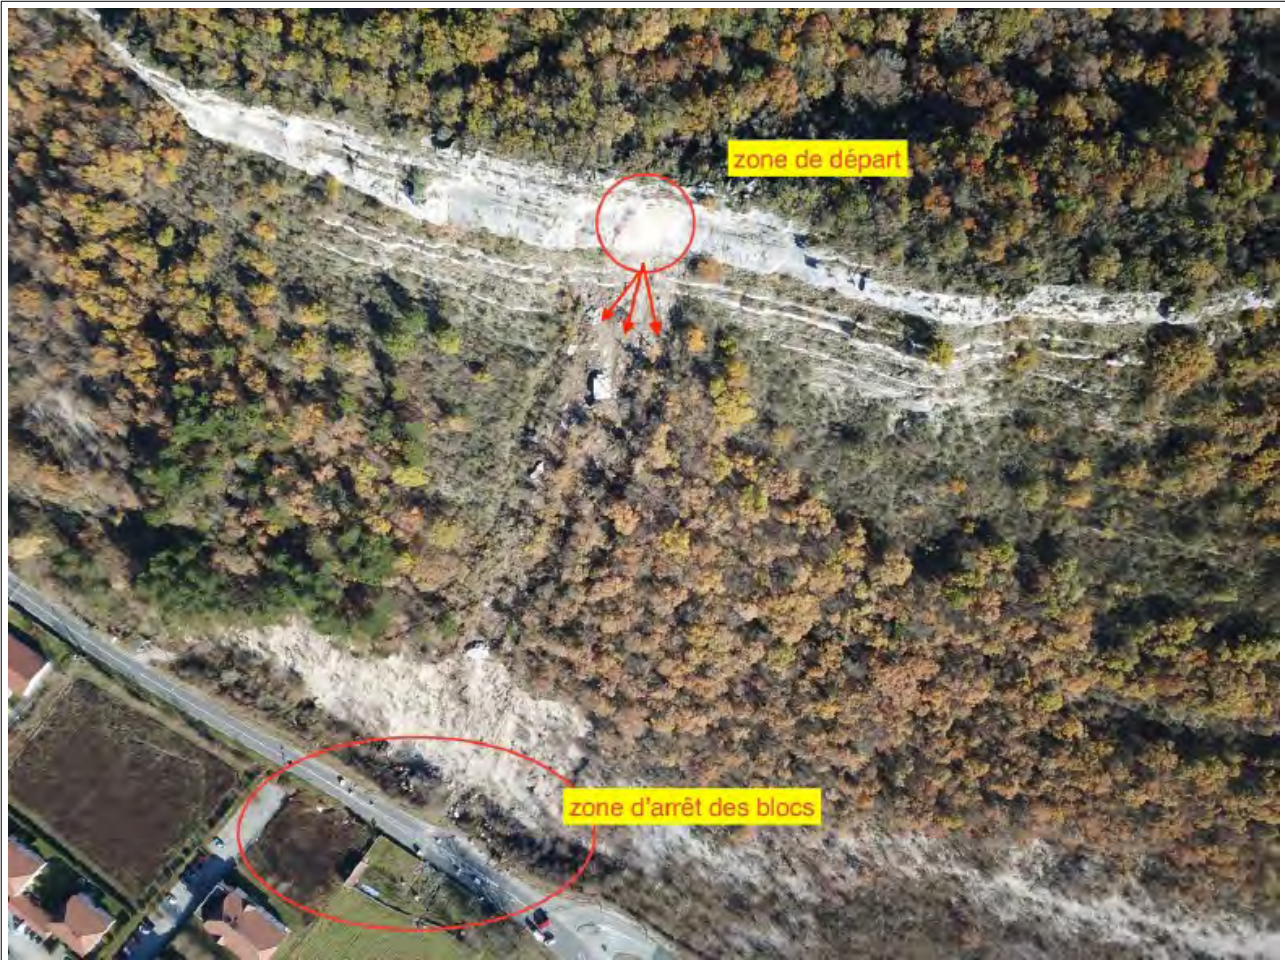
Rochers de La Craz:
 Localisation de la zone de départ et de la zone d'arrêt des blocs lors de l'évènement de 2017
 (source : rapport SAGE 2017)

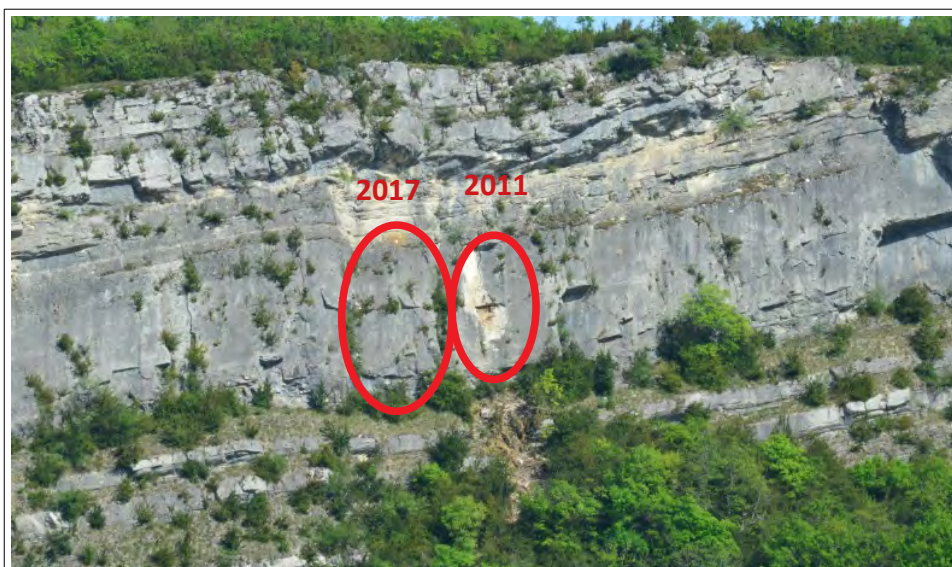
Rochers de La Craz:
zone de départ de l'éboulement de 2011, prise dans les jours suivants l'évènement.

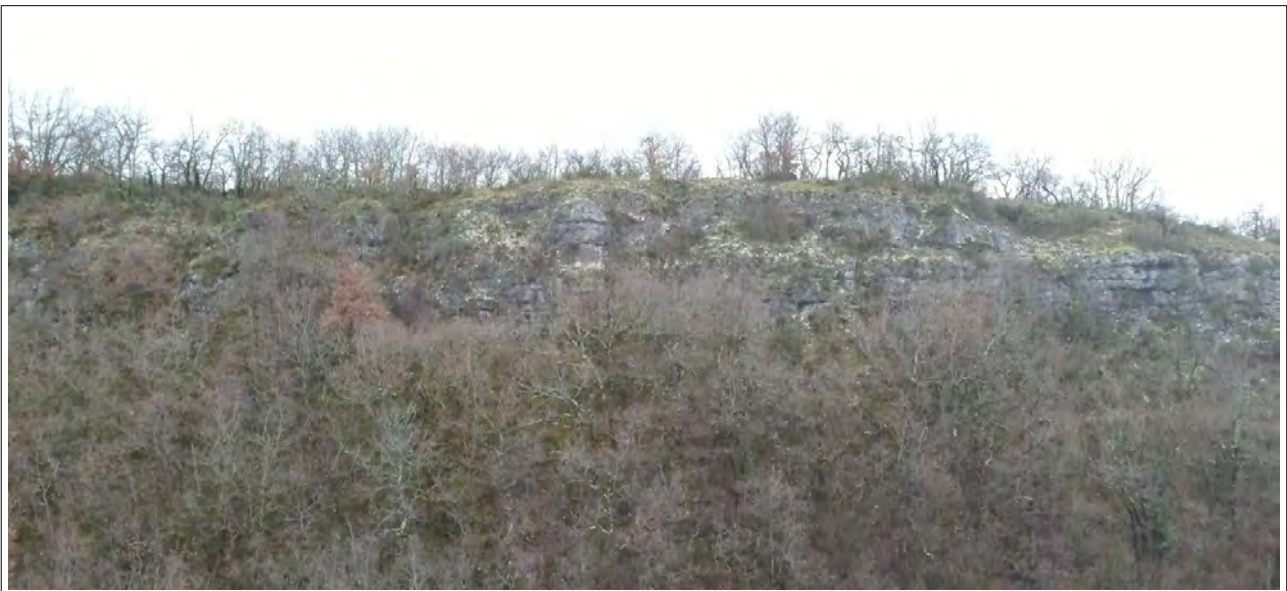
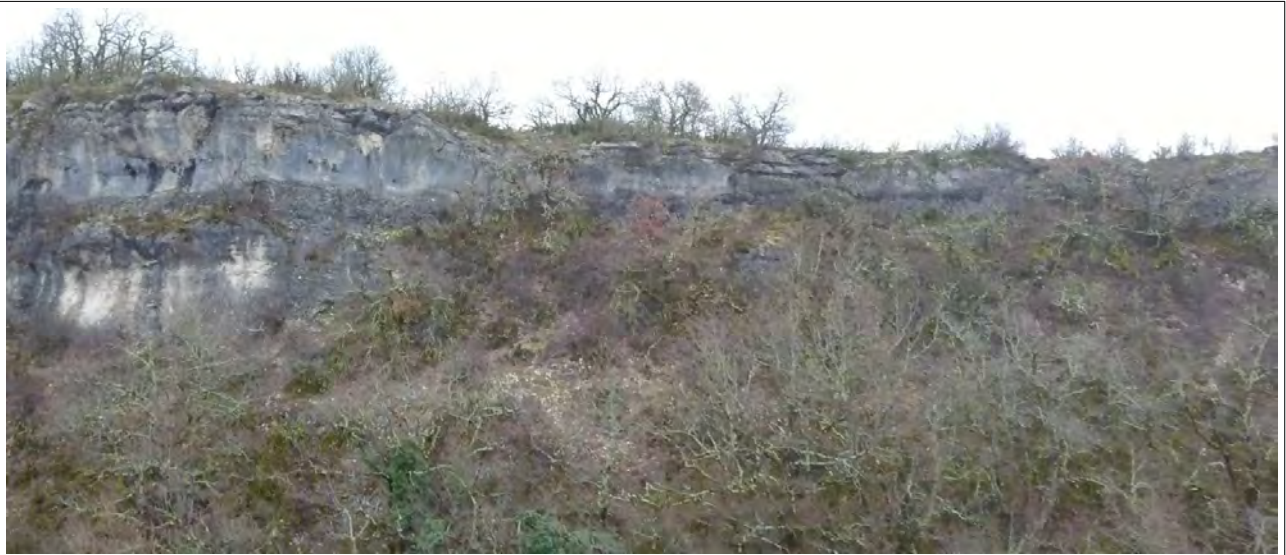
Rochers de la Craz: Zone de départ Sud

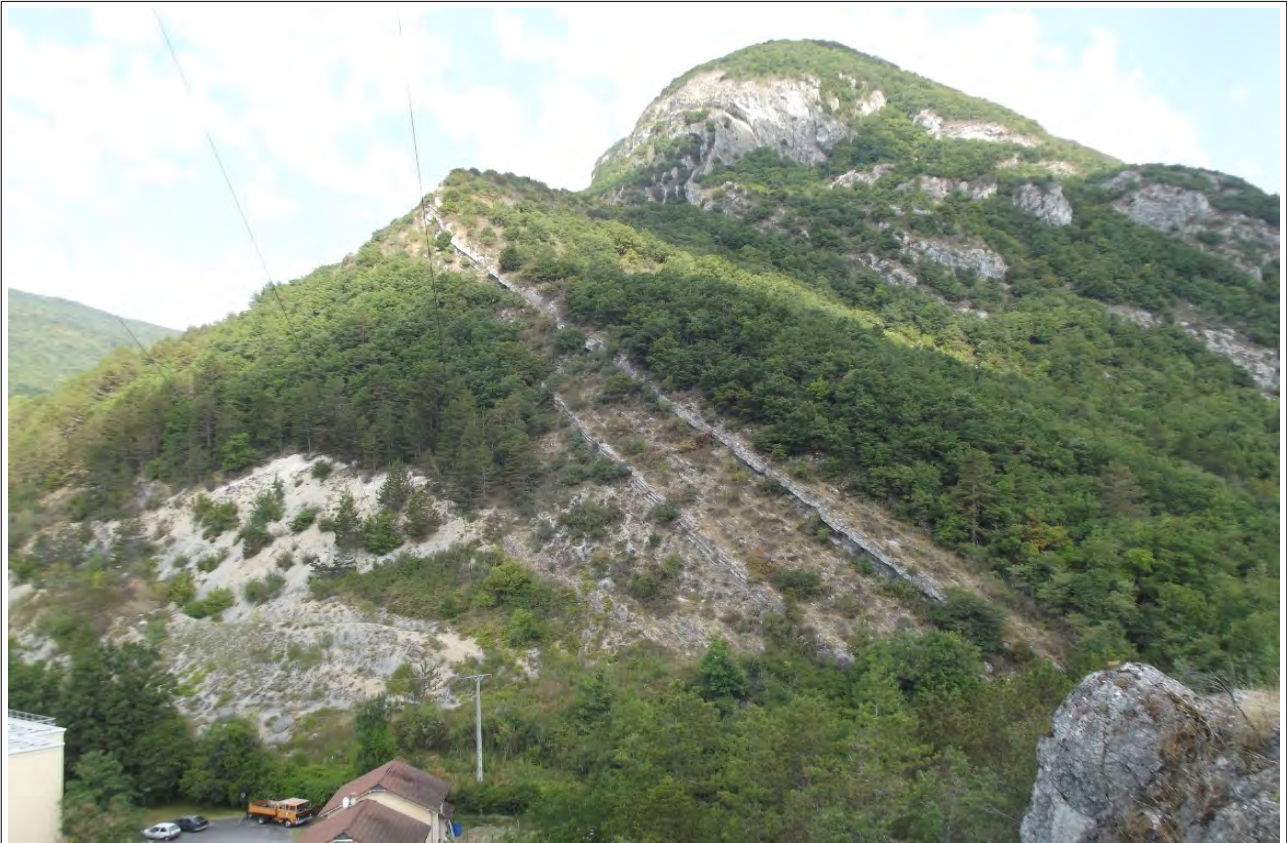
Le premier niveau de corniche est constitué de bancs pluridécimétriques de calcaire. Une dizaine de mètres en amont, ils deviennent plurimétriques et plus massifs à la cime de la corniche, dont la base est érodée.

Rochers du Bétey: vue des zones de départ potentielles, du tablier d'éboulis et de la risberme en aval (photographie Alpes-Géo-Conseil 2020)

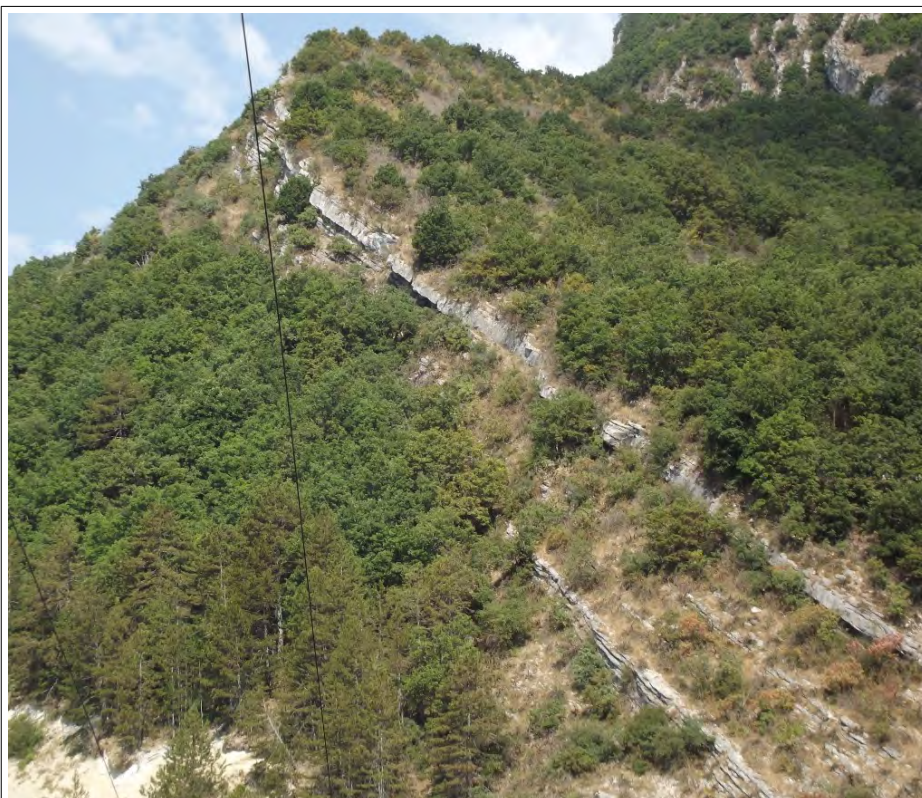
La corniche inférieure est susceptible de libérer des éléments n'excédant pas 100 litres, par basculement des blocs et rupture de petits surplombs.

La corniche supérieure forme un surplomb sur la quasi-totalité de sa longueur, pouvant conduire à la rupture de blocs de quelques centaines de litres à plusieurs mètres cubes.

Rochers du Bétey:
vue des zones de départ
potentielles, du tablier
d'éboulis et de la
risberme en aval

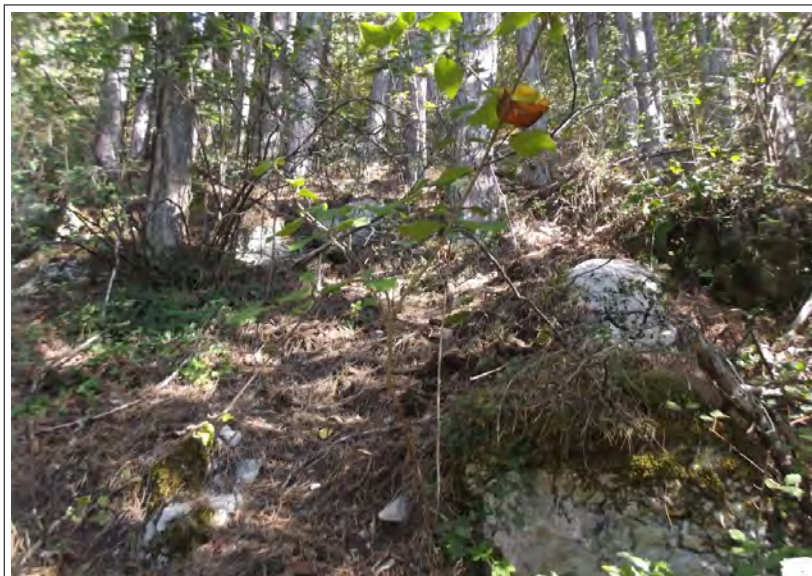
Les blocs du versant ont pour la plupart un volume compris entre 1 et 10m³, et sont tombés anciennement. Un bloc récent de 120 litres a été repéré à une cinquantaine de mètres en amont des maisons de la route de Hauteville, bloqué contre deux troncs.

Versant du Bettey : blocs anciens (photographie de gauche) et bloc récent (photographie de droite)

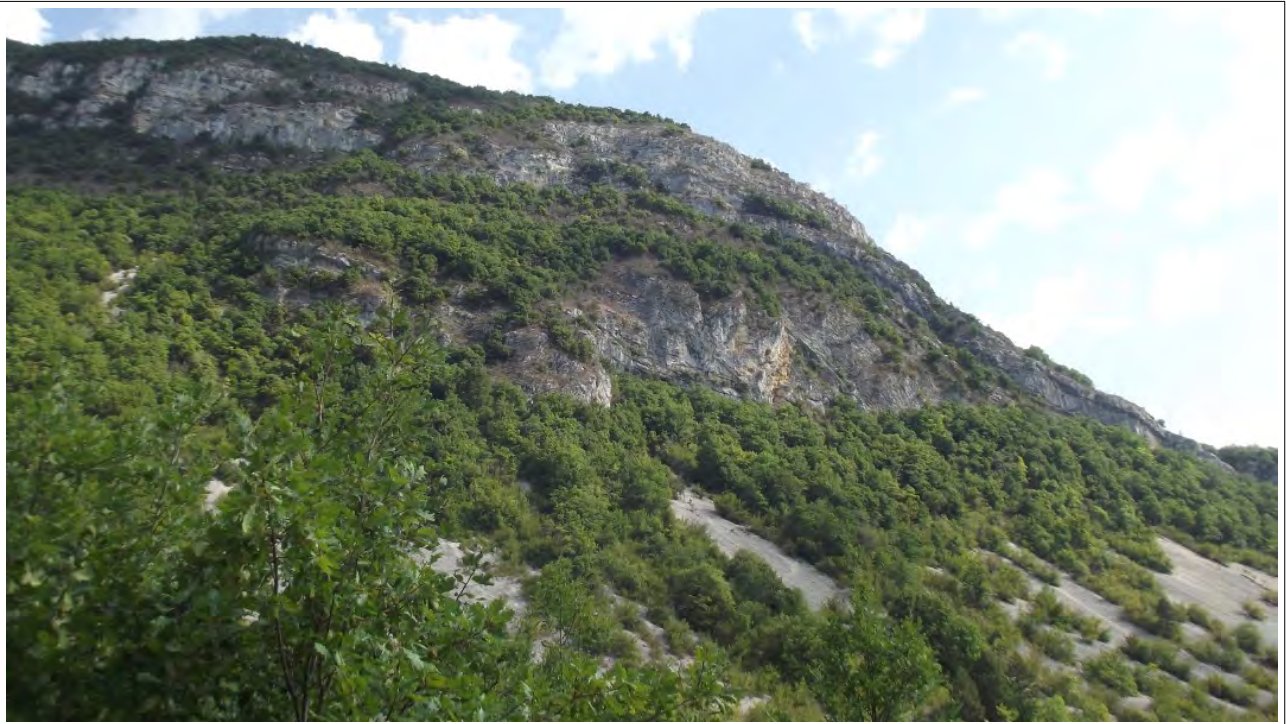
*Versant Sud du Sérémont : Vues au niveau de la Verne
photographies Alpes-Géo-Conseil 2020*

La barre en aval présente deux types de mécanismes d'instabilité : rupture de surplomb et basculement de blocs. Le volume des blocs libérés augmente vers l'Ouest du fait de l'épaississement des bancs. On passe de blocs de quelques litres à quelques mètres cubes.

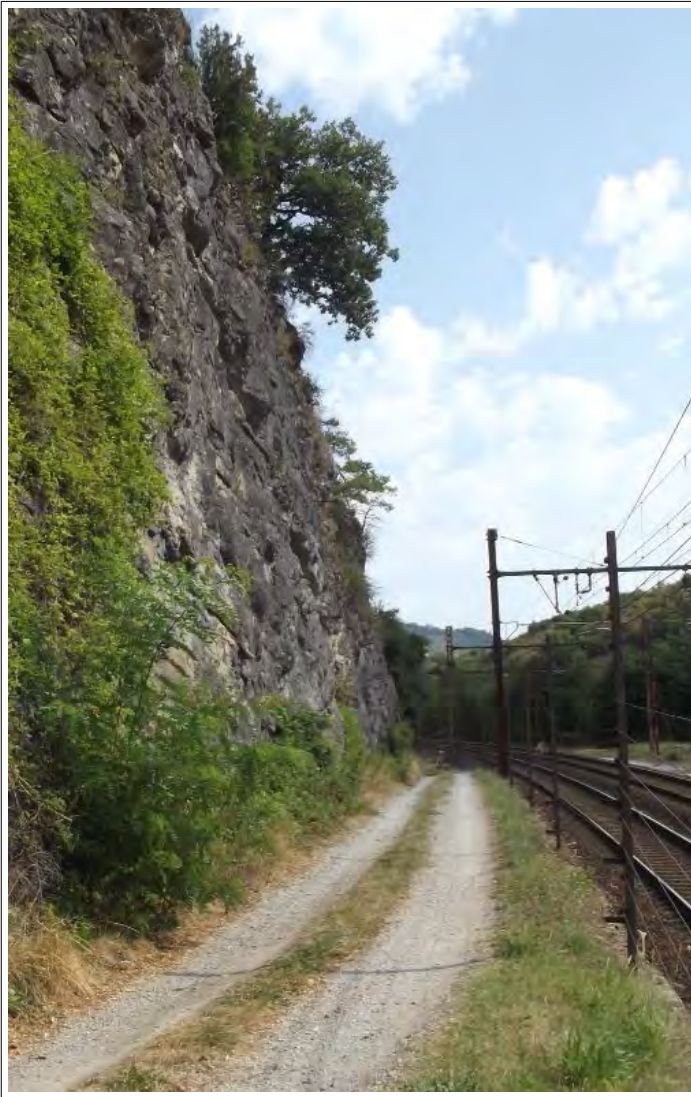
Au Sud, la barre se scinde en deux dans les calcaires oxfordiens. La barre inférieure, haute de 5m environ, est formée par des bancs décimétriques. Elle disparaît rapidement au Nord-Ouest sous le talus d'éboulis. La barre supérieure, constituée de calcaires compacts, s'étend jusqu'au Nord-Ouest du massif.

*Ci-dessus : Vue Ouest
A gauche : Est du massif
photographies Alpes-Géo-Conseil 2020*

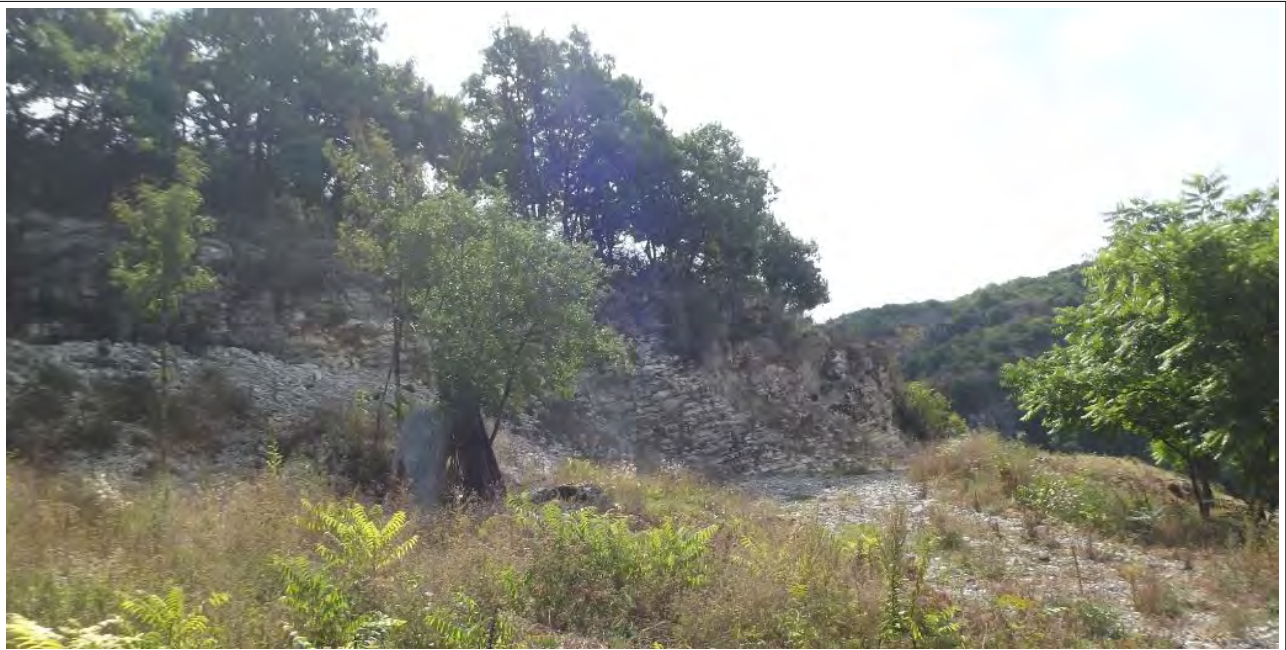
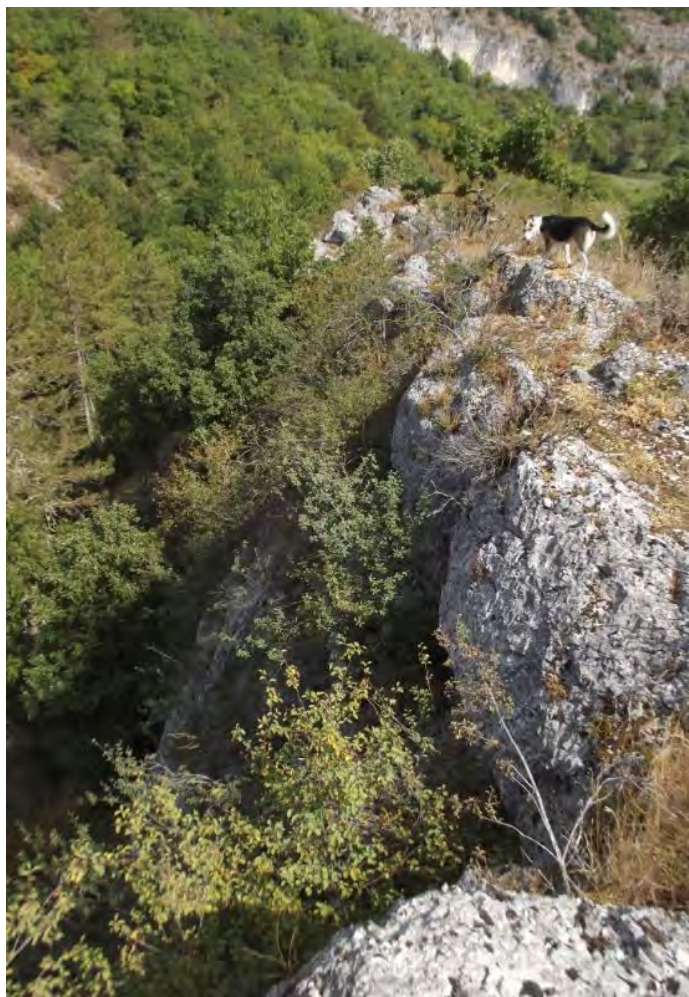
La barre amont forme un surplomb massif, de configuration comparable à la crête des Rochers du Bettey. Elle peut produire des volumes atteignant jusqu'à plusieurs mètres cubes. Le calcaire semble cependant assez sain, et la fréquence de ces éboulements paraît faible.

*Ci-dessus : Versant Sud
A gauche : Est du massif
photographies Alpes-Géo-Conseil 2020*

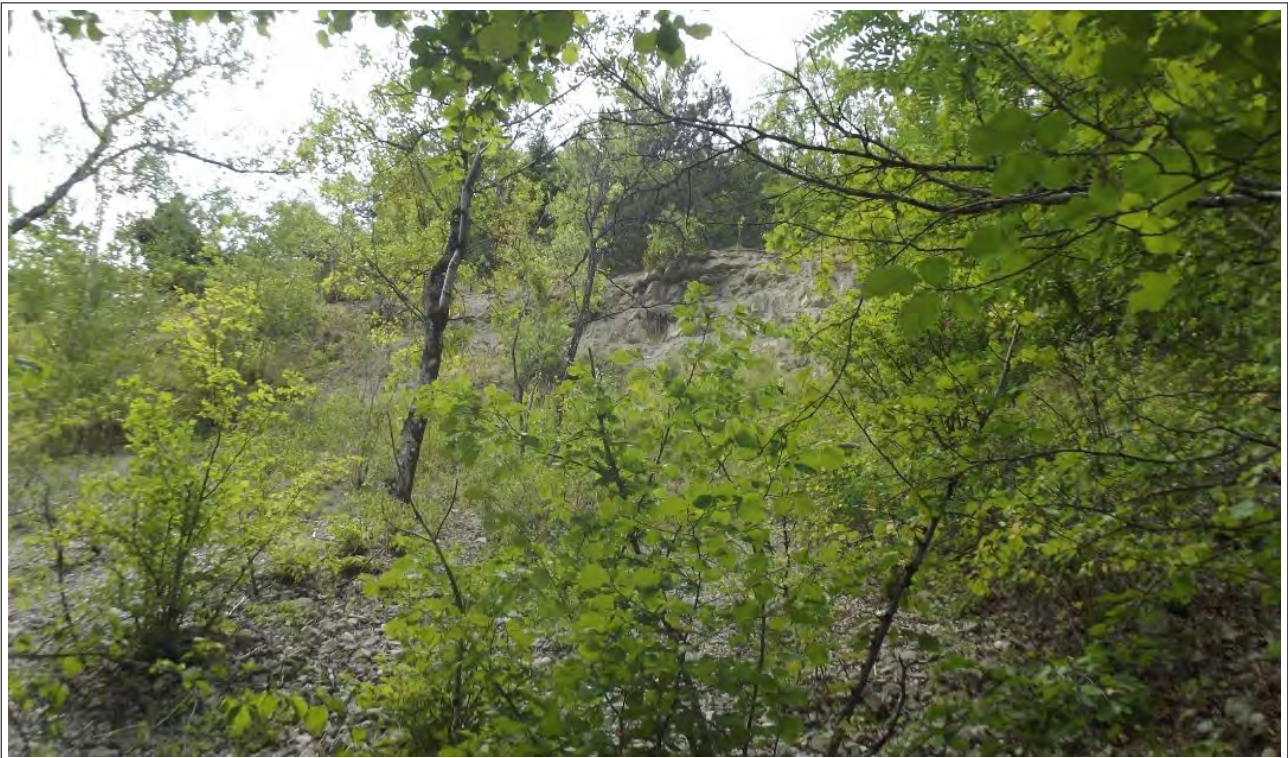
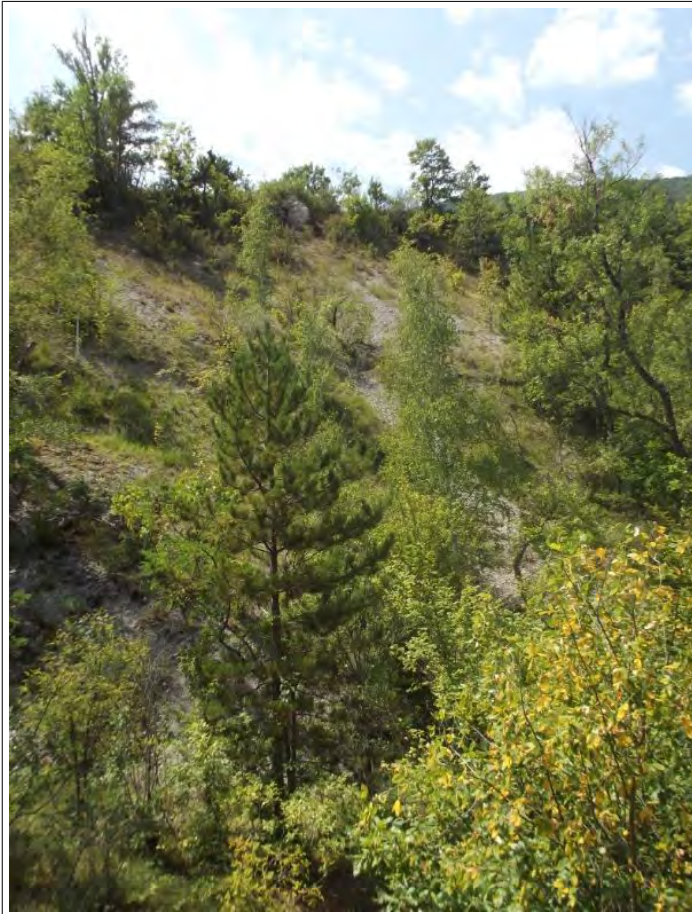
Au droit des petits immeubles, la cicatrice s'élève à près de 80m de dénivelée, mais le niveau pouvant produire des blocs n'est pas plus étendu.

*Ci-dessus : Barre et éboulis calcaire
A gauche : Talus morainique
photographies Alpes-Géo-Conseil 2020*

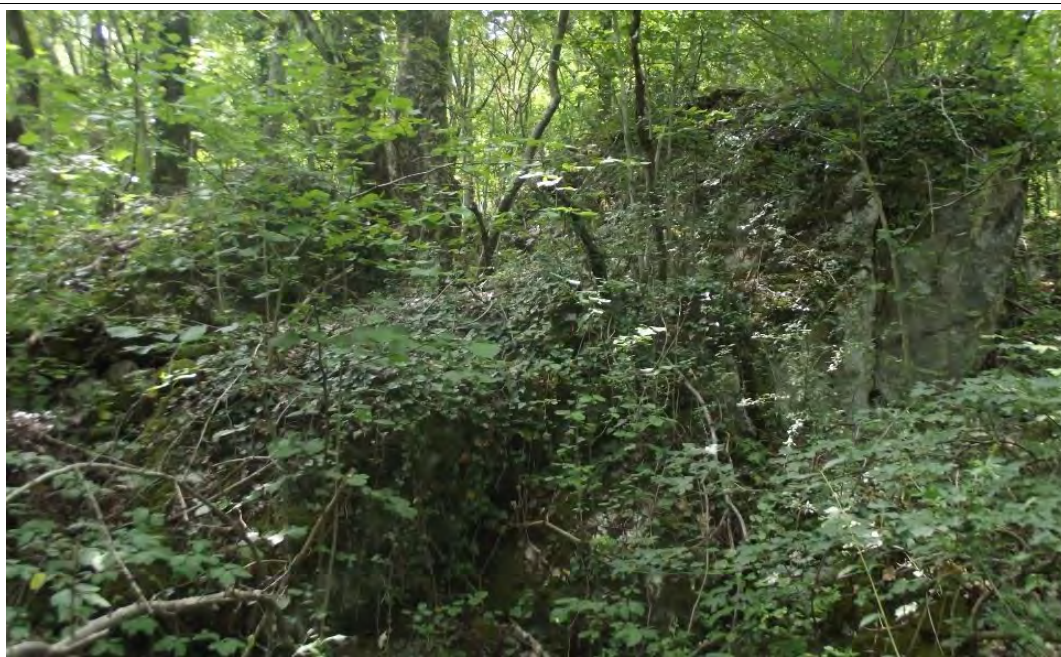
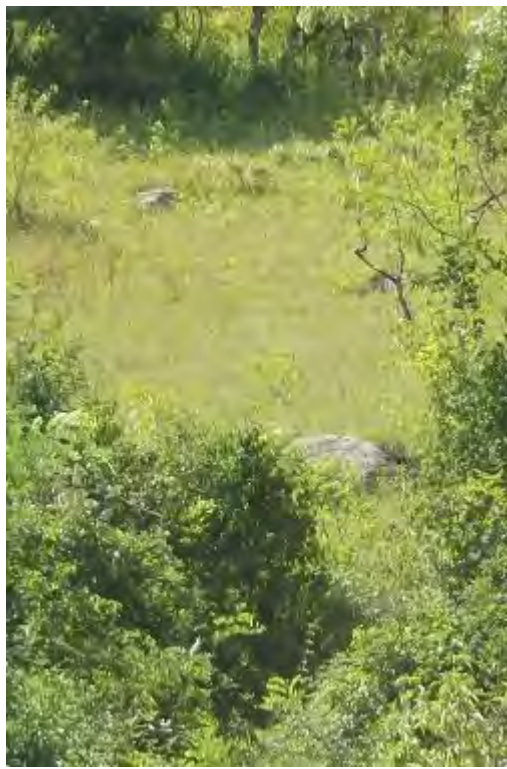
Dans la combe à l'extrémité Sud du chemin de Brens, qui compte une résidence secondaire et 2 granges, une masse de plus de 100 m³ peut être observée en amont des bâtiments Sud, ainsi que plusieurs blocs de l'ordre du mètre cube, tous tombés très anciennement. Ils sont recouverts par la végétation.

*Ci-dessus : Bloc éboulé au Sud de l'extrémité du chemin de Brens.
A gauche : Affleurement de blocs issus de la formation glacio-lacustre
photographies Alpes-Géo-Conseil 2020*

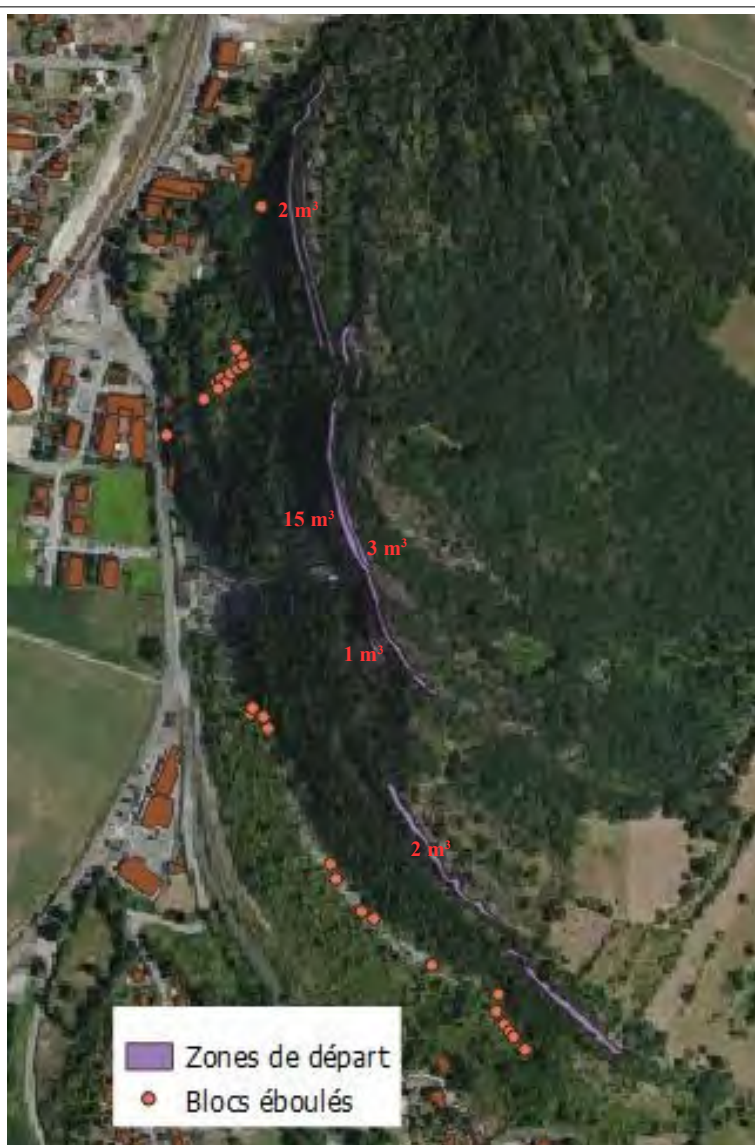
La falaise de la Craz présente plusieurs types d'instabilités et de volumes suivant les niveaux des barres. Les instabilités sont considérées rectangulaires. Les instabilités des premiers niveaux de barre en aval ont des instabilités comprises entre 500 l et $1,5 \text{ m}^3$. Le niveau massif intermédiaire comporte des instabilités de plus de 10 m^3 . Les instabilités des parties supérieures sont comprises entre 1 et 3 m^3 .

Zones de départ – secteur des Rochers de la Craz

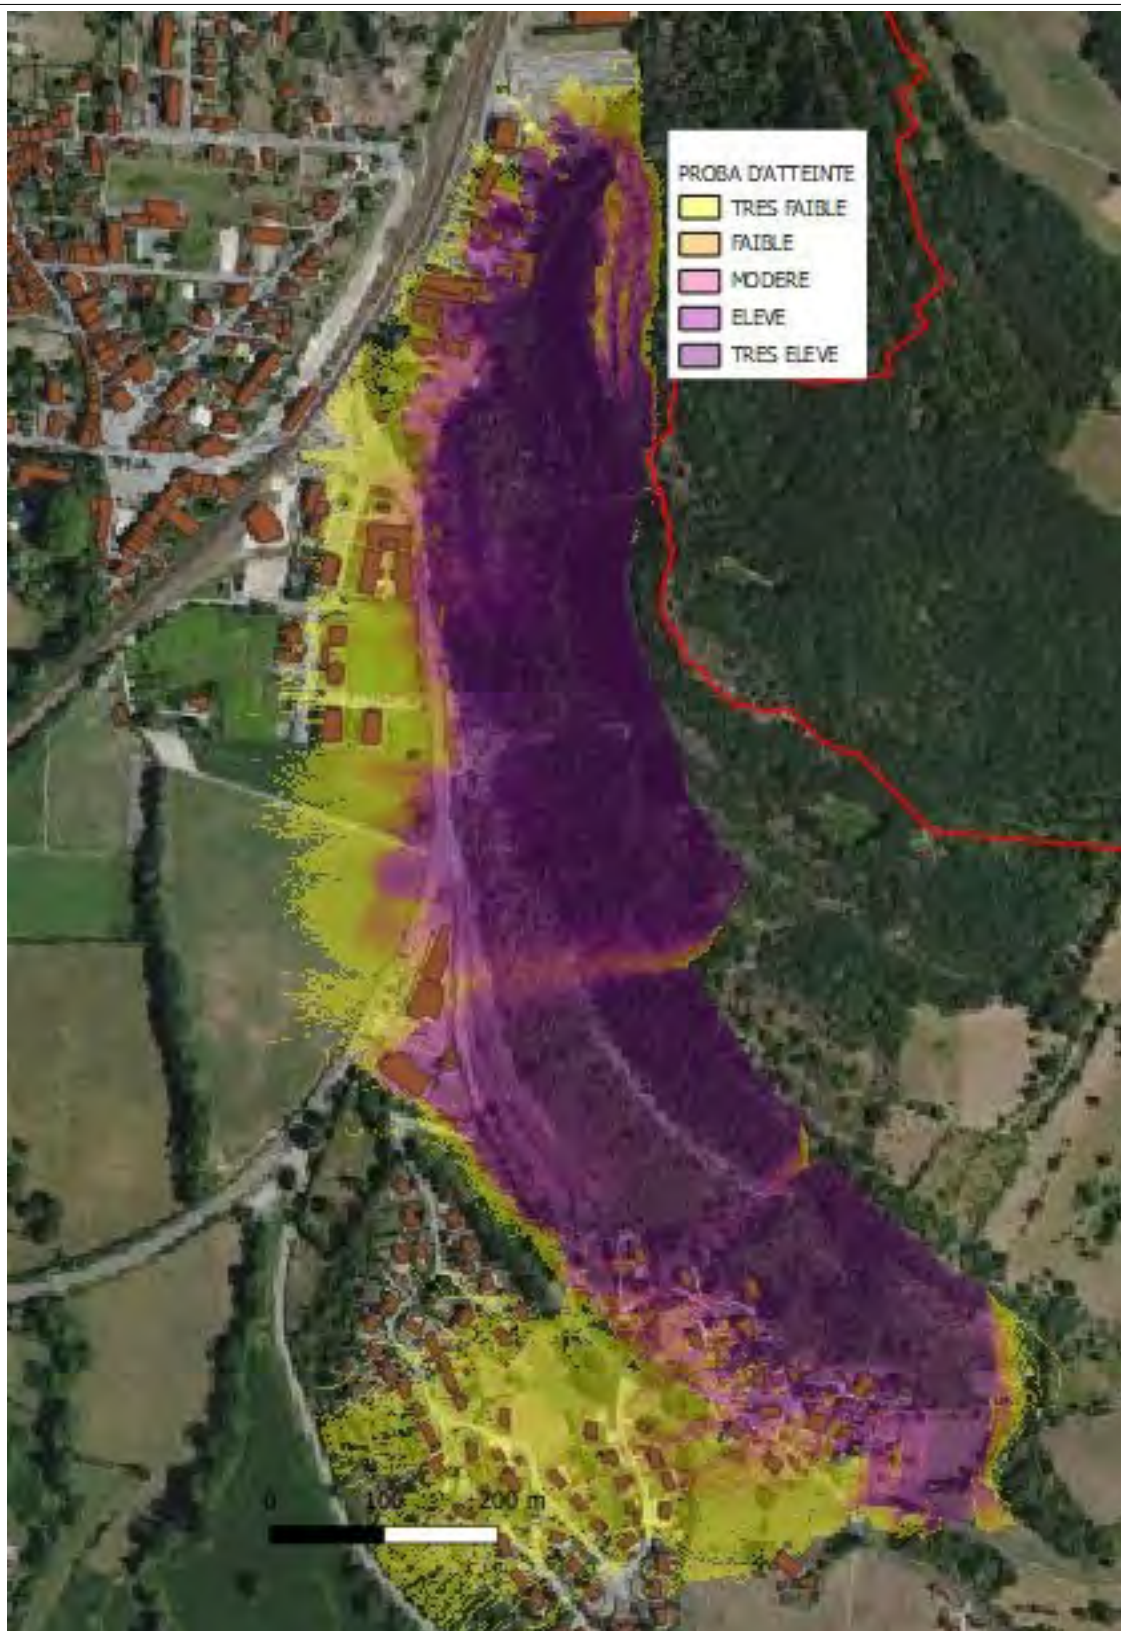
Probabilité d'atteinte par un bloc – secteur des Rochers de la Cruz

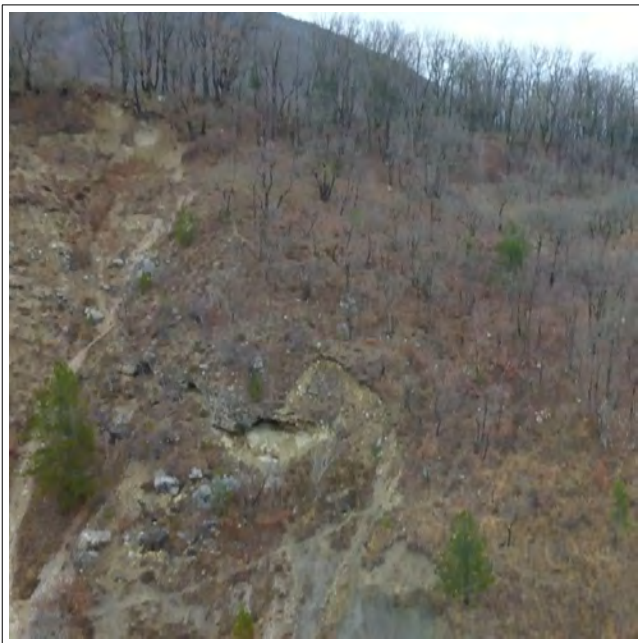
Les phénomènes de glissements régressifs et d'érosion torrentielle interagissent clairement entre eux sur ce secteur. L'élargissement du lit et l'aplanissement de son profil au niveau de ces terrains plus faciles à inciser que certains tronçons en amont, s'accompagnent d'une certaine divagation du chenal dans la ripisylve. De plus, les efforts pour protéger la route sur la rive opposée des attaques érosives du torrent (remblais, etc.), favorisent le renvoi des écoulements de crue sur ce versant instable.

A gauche: en rive gauche de l'Arène face à ClaireFontaine, les griffes d'érosion régressive, assez actives.

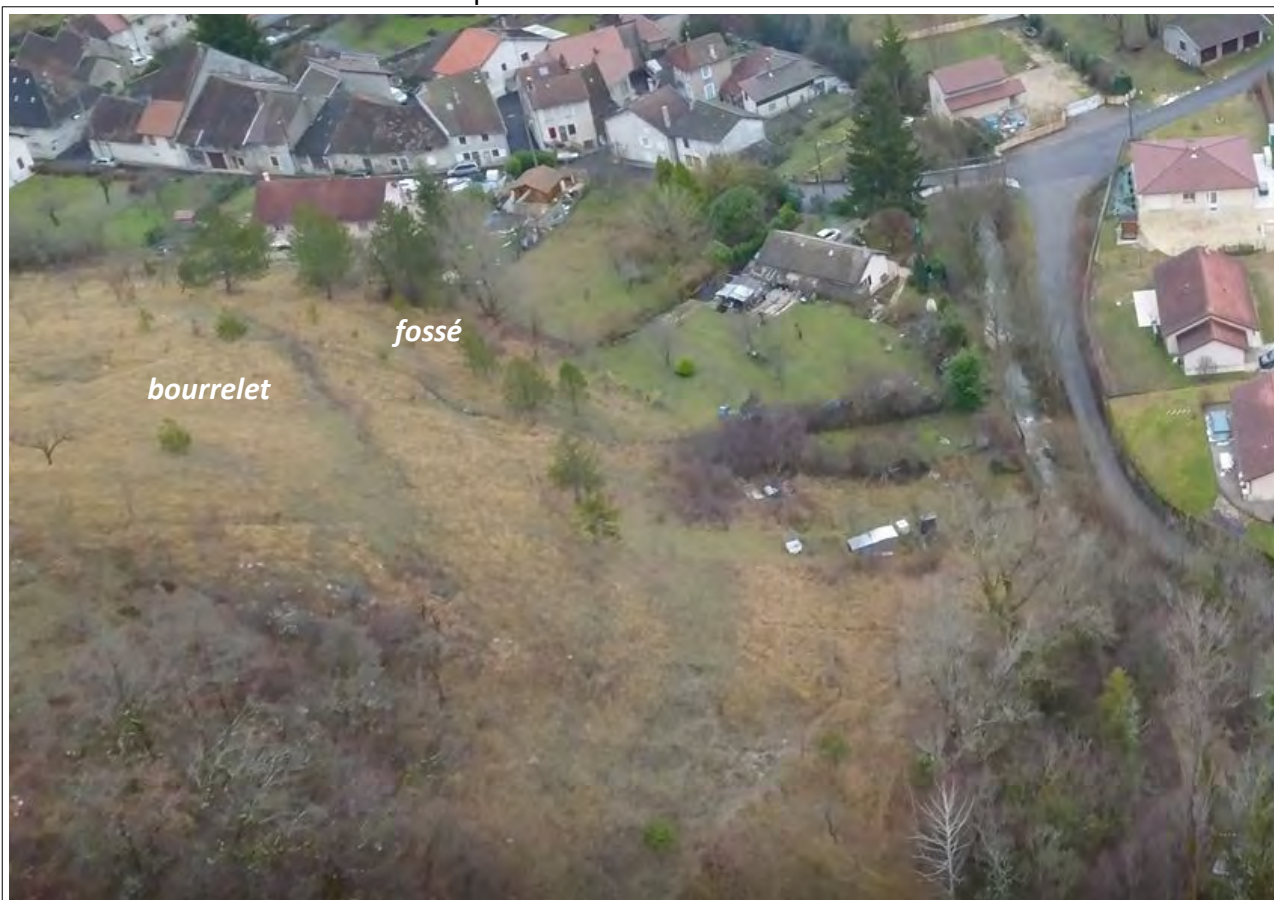
Un phénomène plus lent et un peu plus profond se manifeste aussi au Nord-Ouest, jusqu'à la grande griffe d'érosion. Il tendrait naturellement à repousser l'Arène sur sa rive droite, si le confortement de la route ne l'en empêchait.

Les Tonnes: le bourrelet de colluvions argileuses et le fossé drainant la source

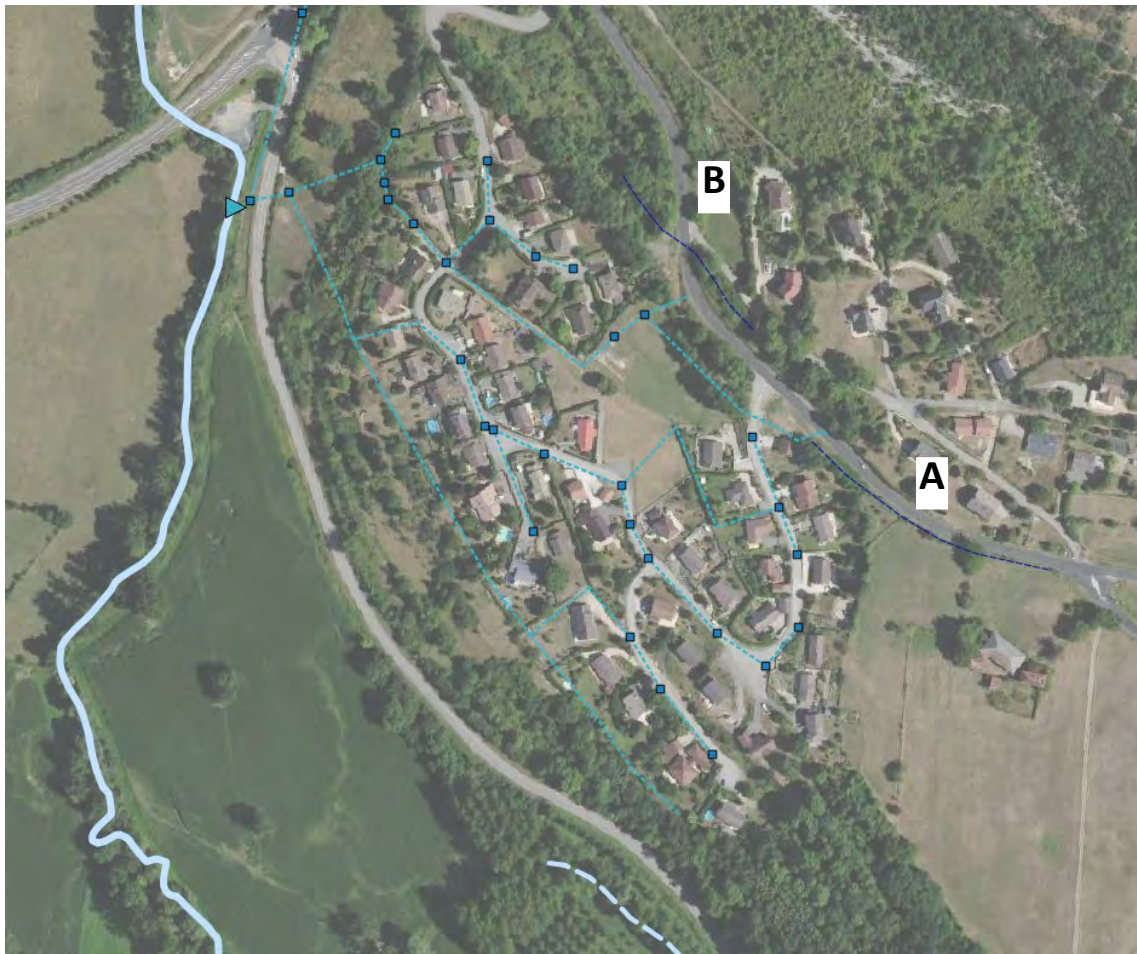
Réseau d'eaux pluviales du quartier du Murat

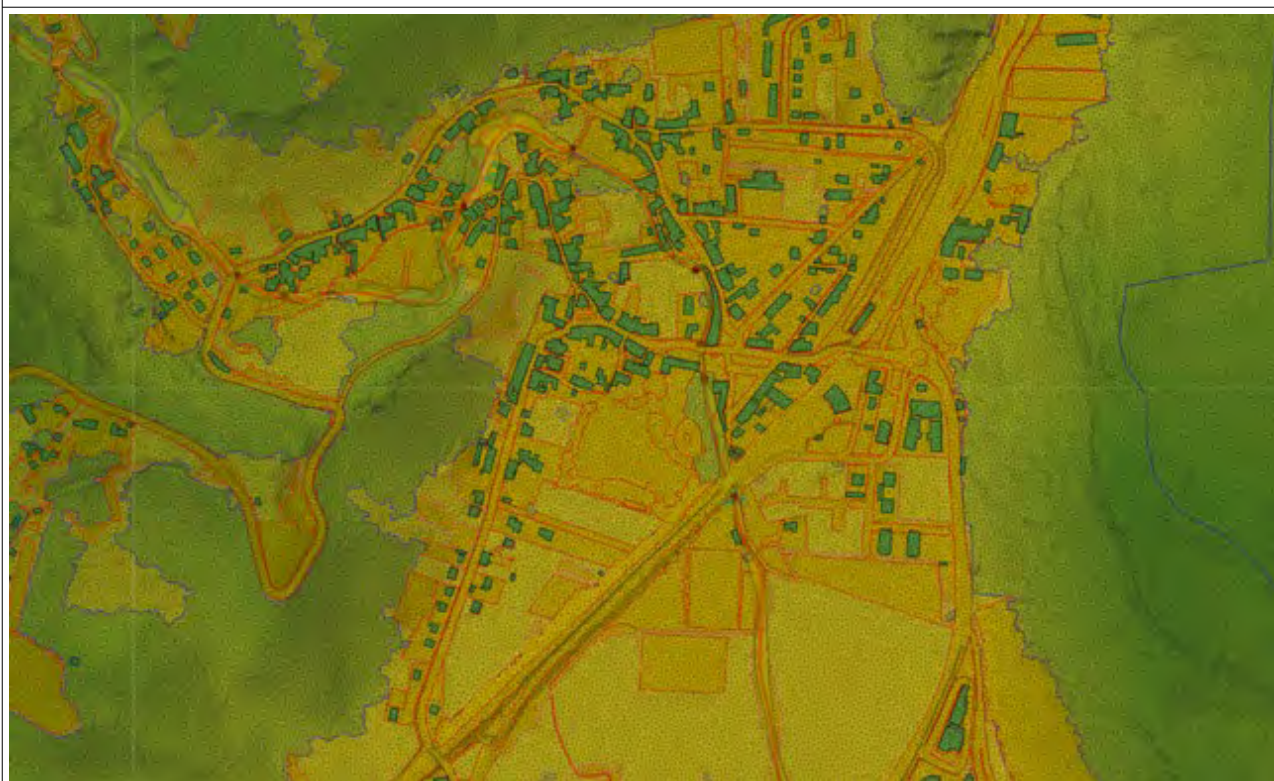
Aperçu du modèle mis en œuvre

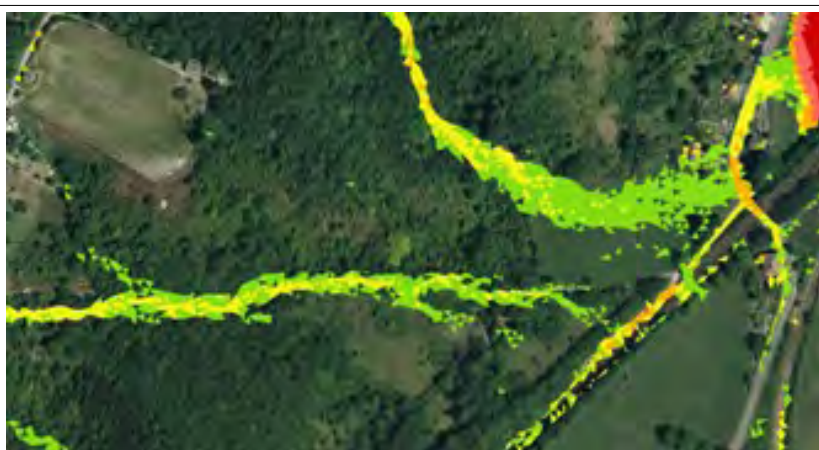
Chemin du Cratier : reproduction de la zone de collecte en amont du chemin

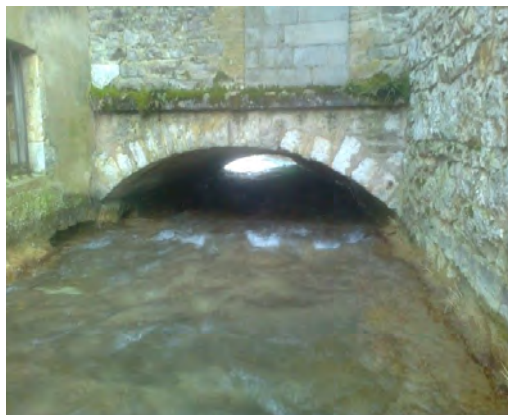
Pont des Tanneries (OH7)

Jusqu'au pont de la RD53 (OH9), la configuration est identique : les bâtiments sont construits directement en berge voire en surplomb du lit. Cette proximité rend les risques très sensibles en cas d'évènement exceptionnel (inondation généralisée des sous bassement de bâtiments). Plusieurs ouvrages peuvent constituer des obstacles et ainsi favoriser le développement d'encombres : passerelle, bâtiment en surplomb, terrasses en surplomb, poutres IPN. Le développement de la végétation présente dans le lit est à surveiller pour éviter le grossissement des tiges puis la dégradation associée des murs.

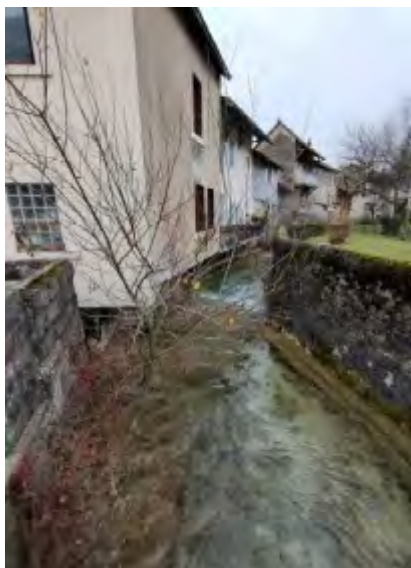
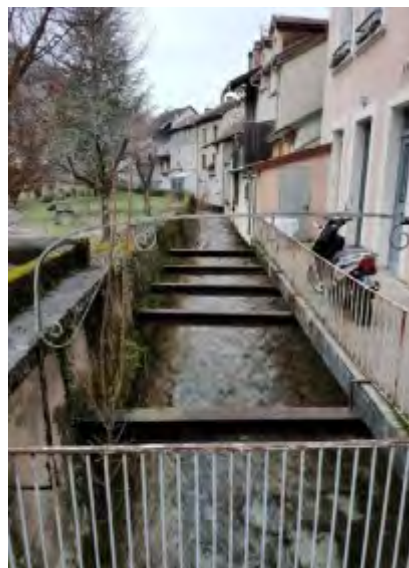
Traversée du centre bourg de Virieu le Grand entre le pont des Tannerie (OH7) et le pont de la RD53 (OH9)

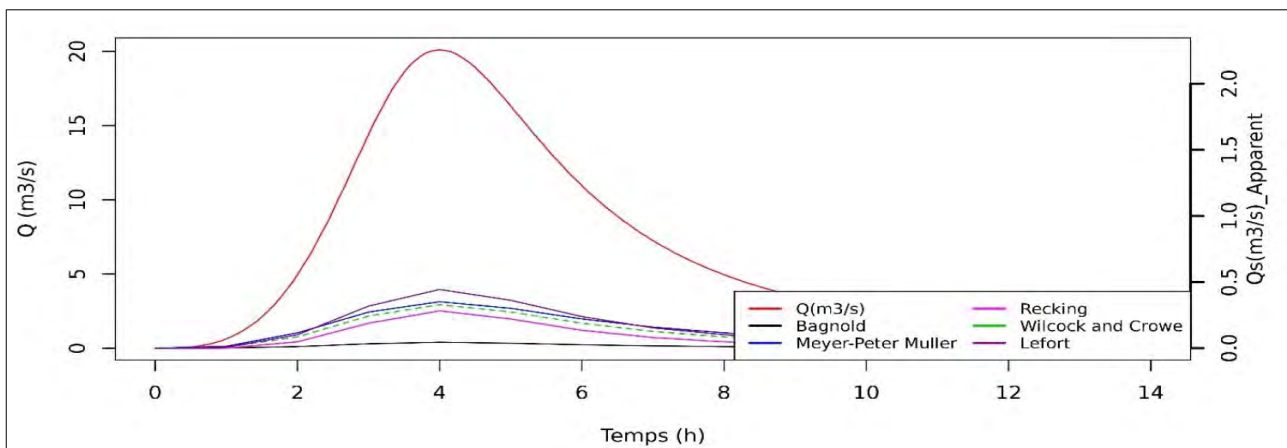
Hydrogramme de crue centennale (Q) et hydrogrammes solides (Qs) résultant par modèle
