Porter à connaissance

*Étude des phénomènes chute de blocs,
glissement de terrain,
crue torrentielle et ruissellement*

Rapport technique

Commune de Virieu-Le-Grand

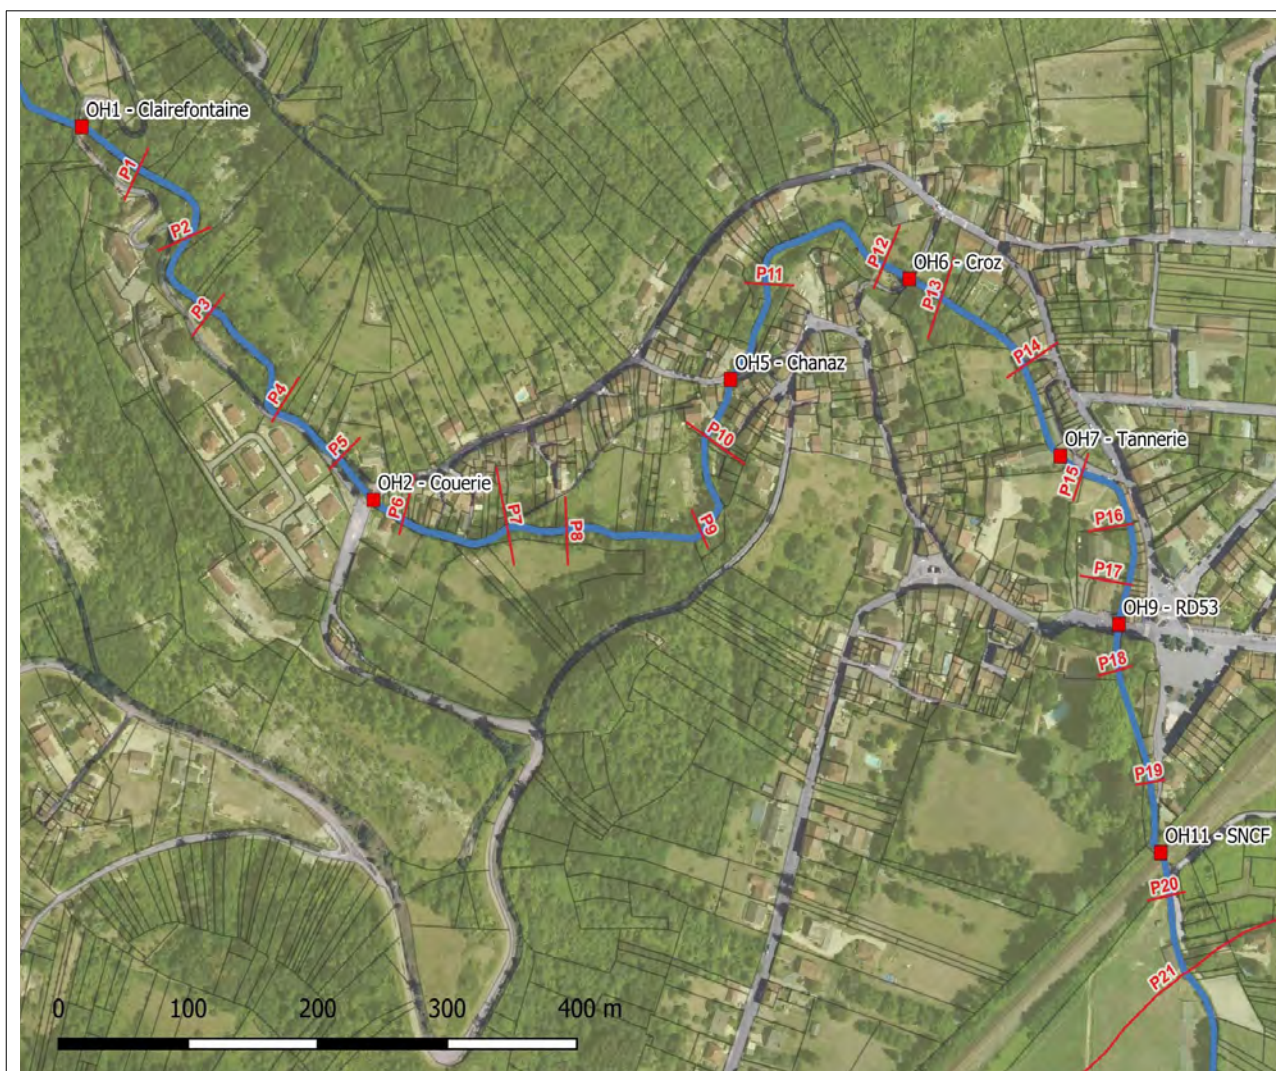
Localisation des principaux éléments hydrauliques

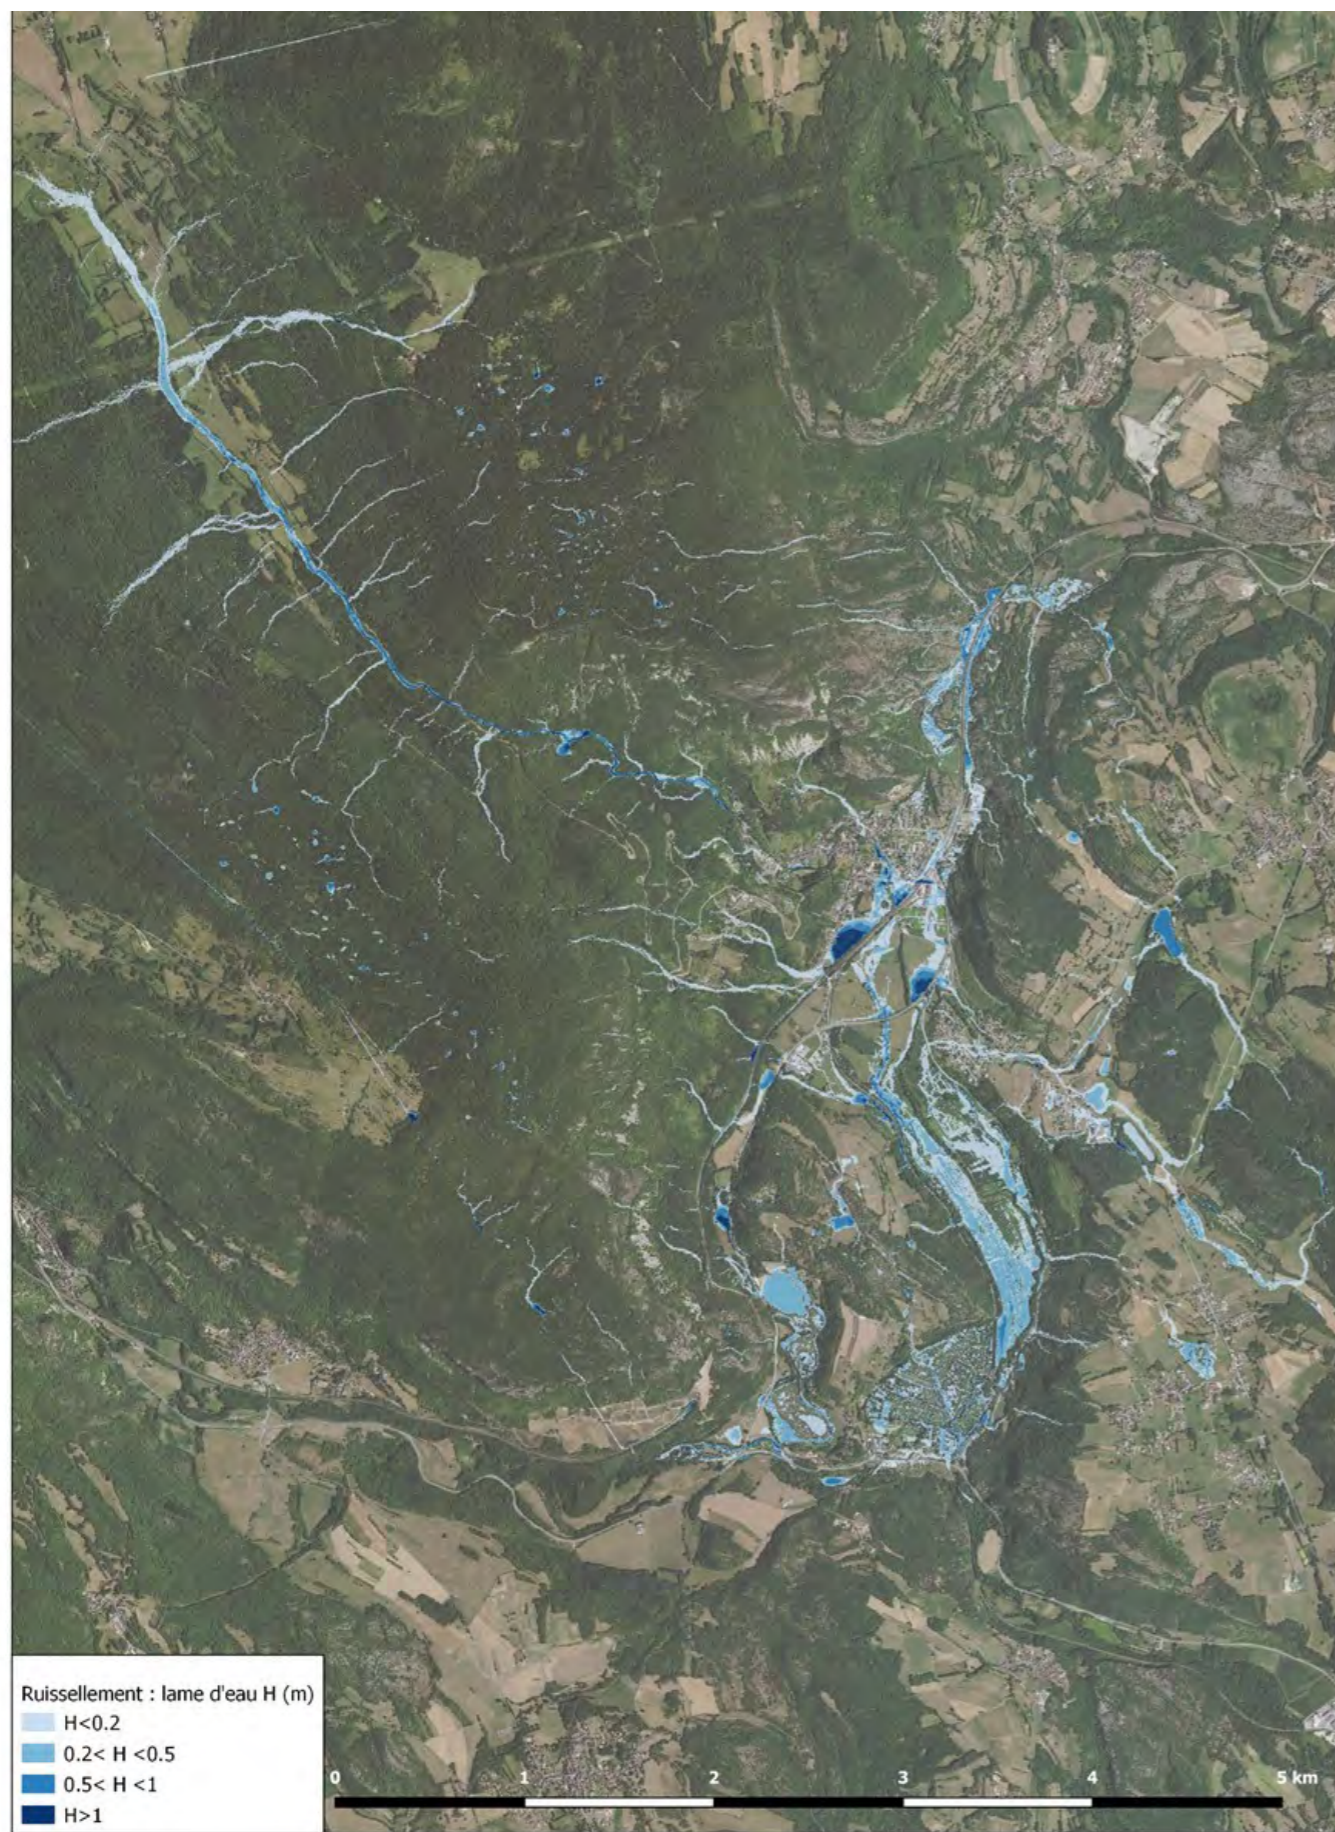
P100_10 - Lame d'eau ruissellée

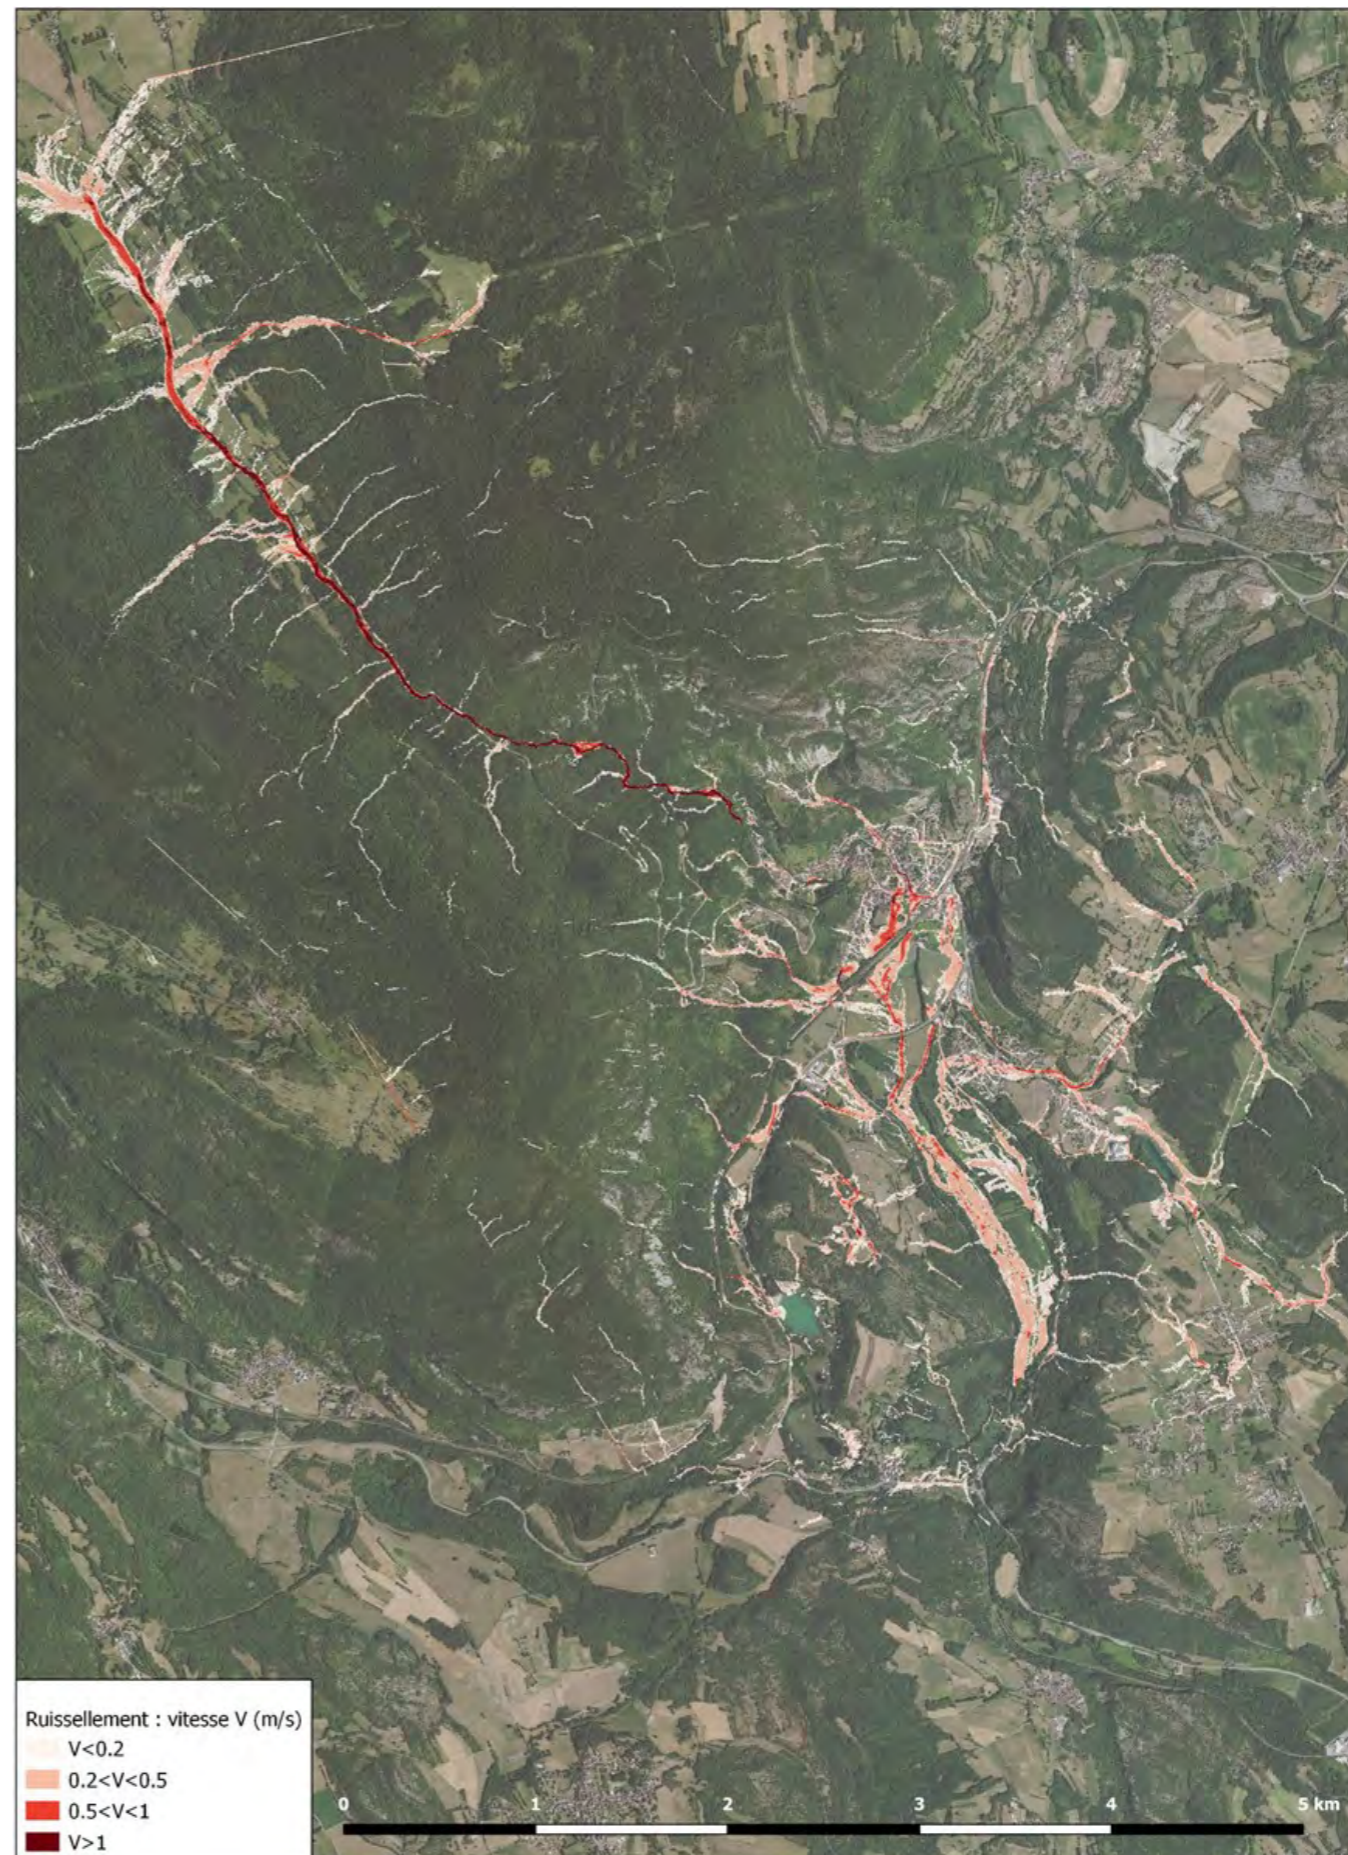
P100_10 - Vitesses des ruissellements

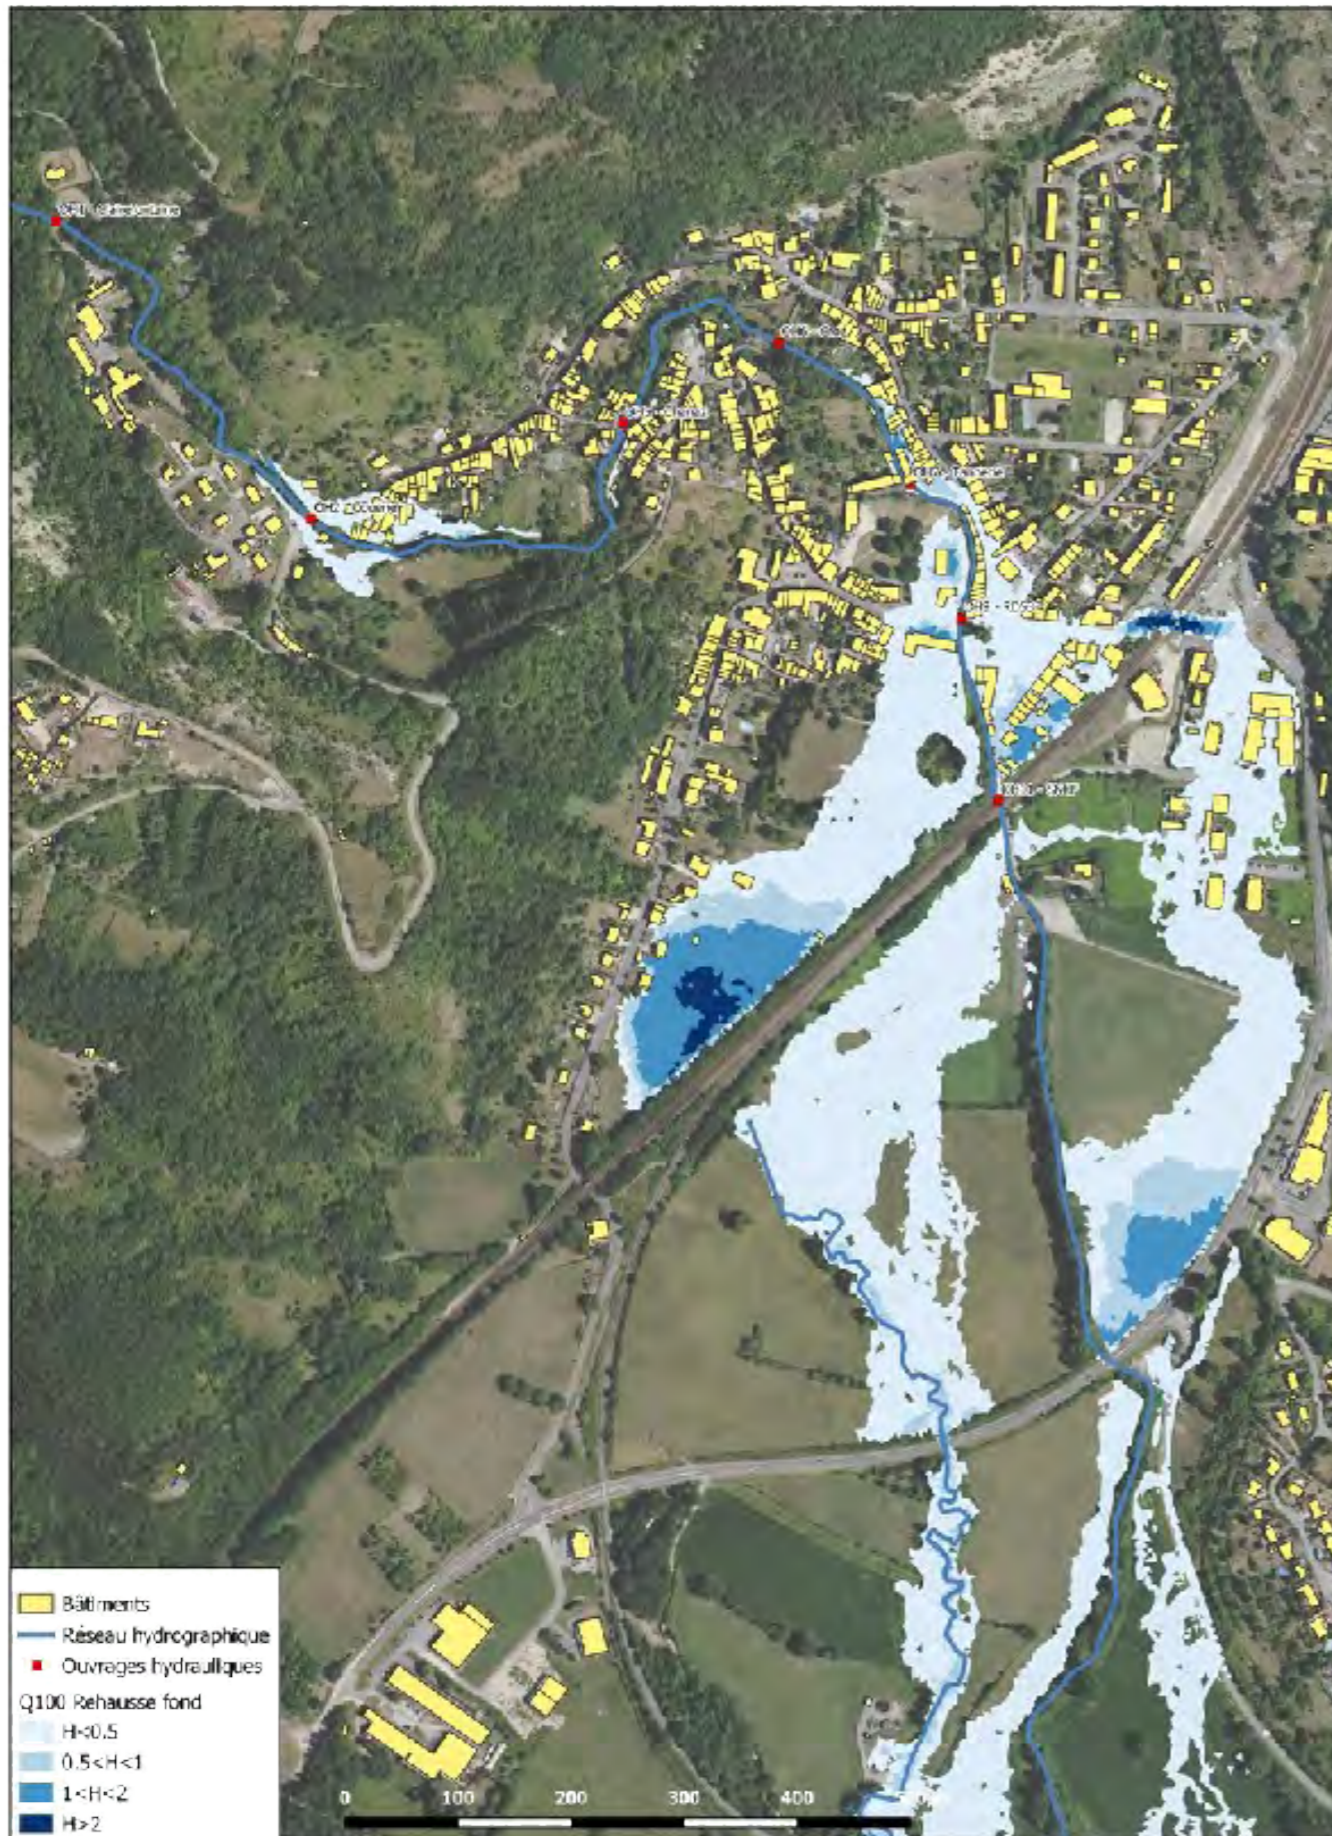
Q100 - Etat "lit réhaussé" - Hauteurs d'eau
