## Porter à connaissance

Étude des phénomènes chute de blocs,  
glissement de terrain,  
crue torrentielle et ruissellement

### Carte informative des phénomènes historiques crue torrentielle et ruissellement

Commune de Virieu-Le-Grand

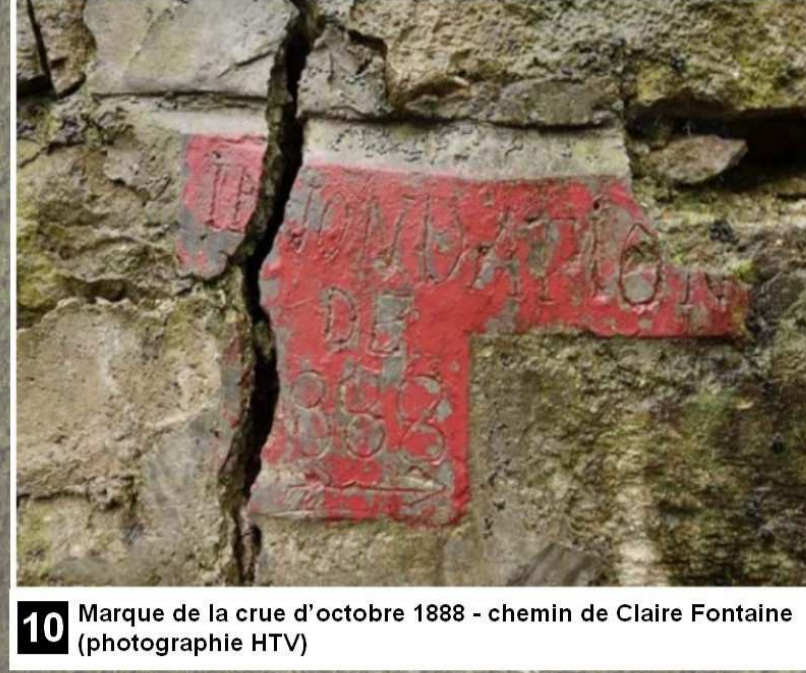
10 Marque de la crue d'octobre 1888 - chemin de Claire Fontaine (photographie HTV)

id	Historique	Nature
1	1990	ruissellement et matériaux
2	1990	arrivées d'eau et matériaux
3	non daté (CD01)	embâcles
4	fréquent (observation)	dépôts de matériaux grossiers
5	2020	mise en eau du bras de décharge
6	fréquent (SDA)	inondation
7	fréquent (observation)	érosion
8	fréquent (témoignage)	inondation
9	1990	arrivée d'eau et matériaux
10	1888	inondation Arène
11	1990	dépôts de matériaux par l'Arène

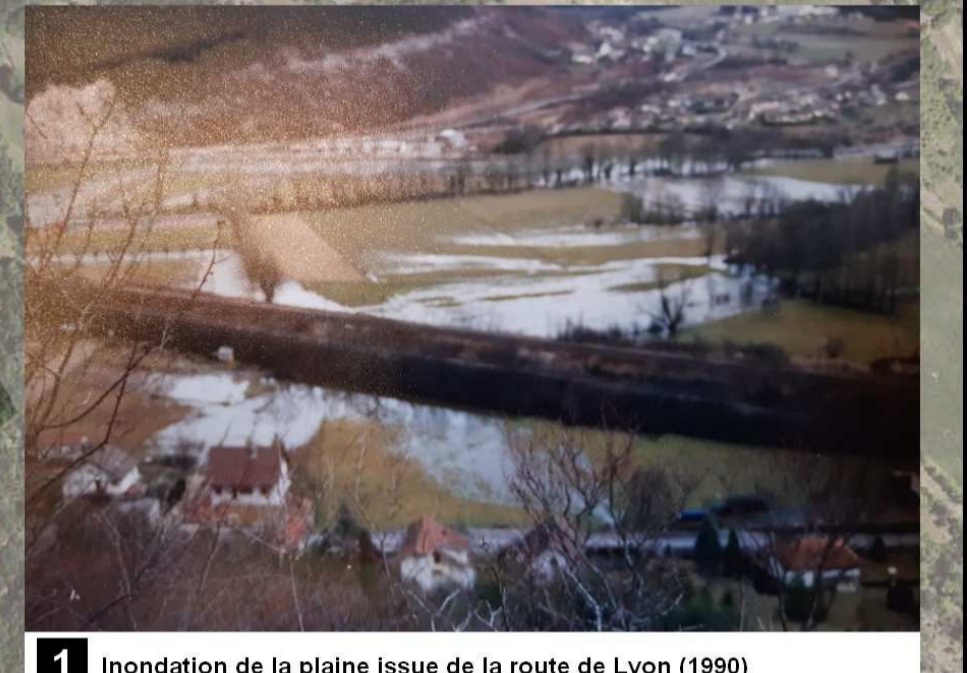
1 Inondation de la plaine issue de la route de Lyon (1990)

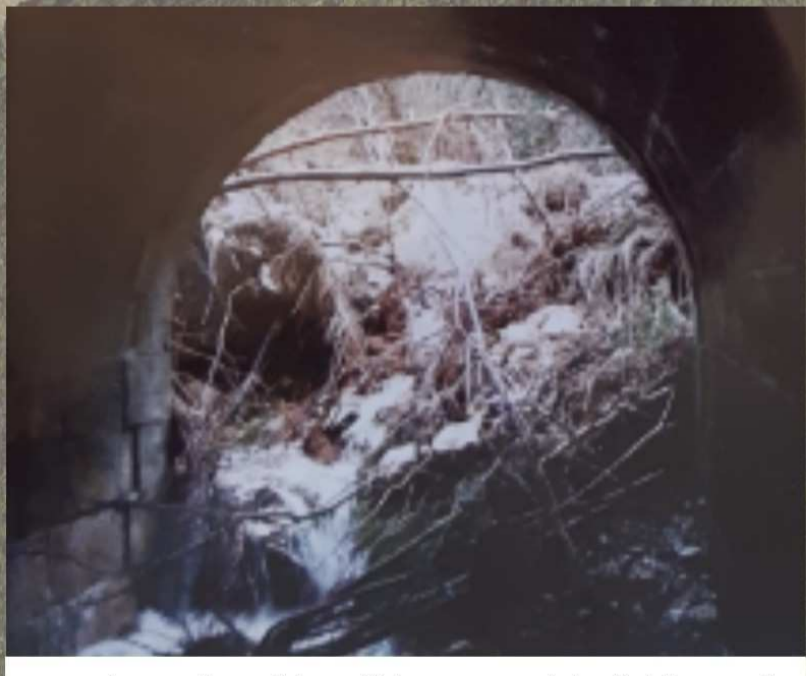
2 Amoncellement de matériaux en amont du rétablissement sous la voie ferrée (combe est) en février 1990 (photographies de M et Mme Laplace)
