Plan de Prévention des Risques Naturels

Juin 2018

Commune de Murs-et-Gélignieux

Etude et cartographie des aléas - Rapport technique -

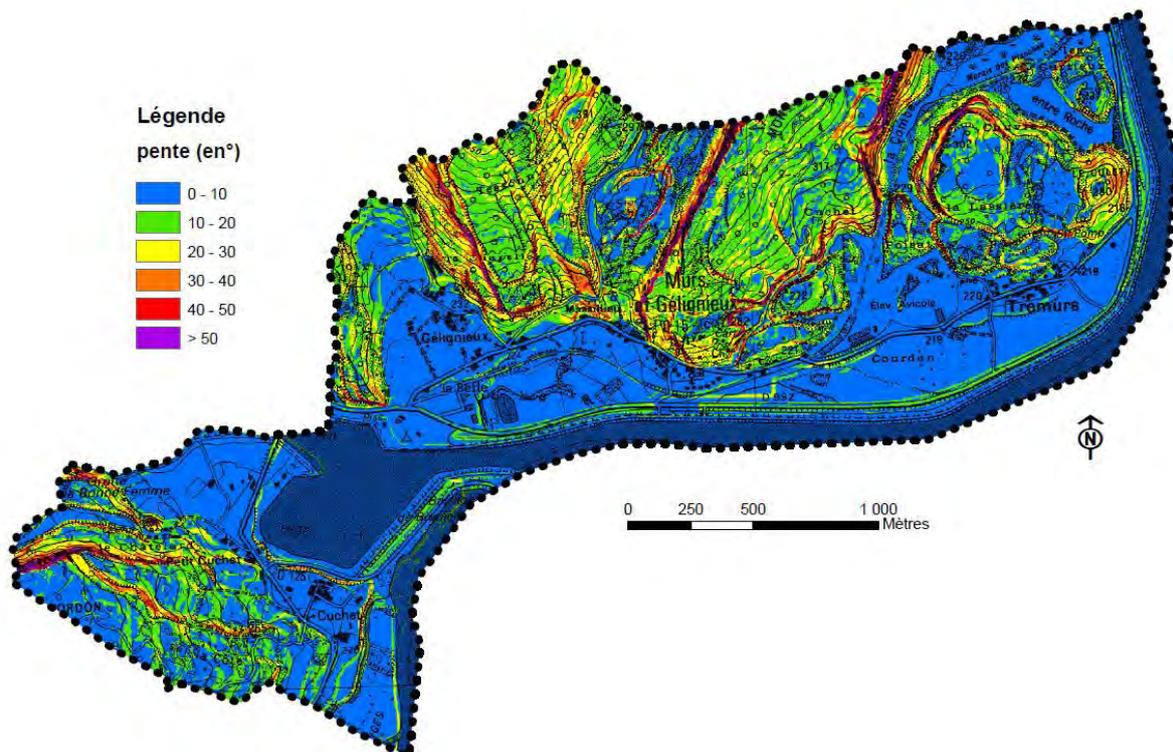
Figure 1 : carte des pentes

La carte suivante permet de donner une relation entre les pentes observées et l'occupation du sol. Les parties urbanisées et les zones agricoles sont relativement plates (<10°) et se retrouvent majoritairement dans la plaine du Rhône.

Les inclinaisons supérieures à 45° correspondent à des falaises qui sont des zones de dépôts potentiels de blocs et de pierres. Les portions de versant pentées aux alentours de 35° correspondent à des éboulis qui sont relativement boisés.

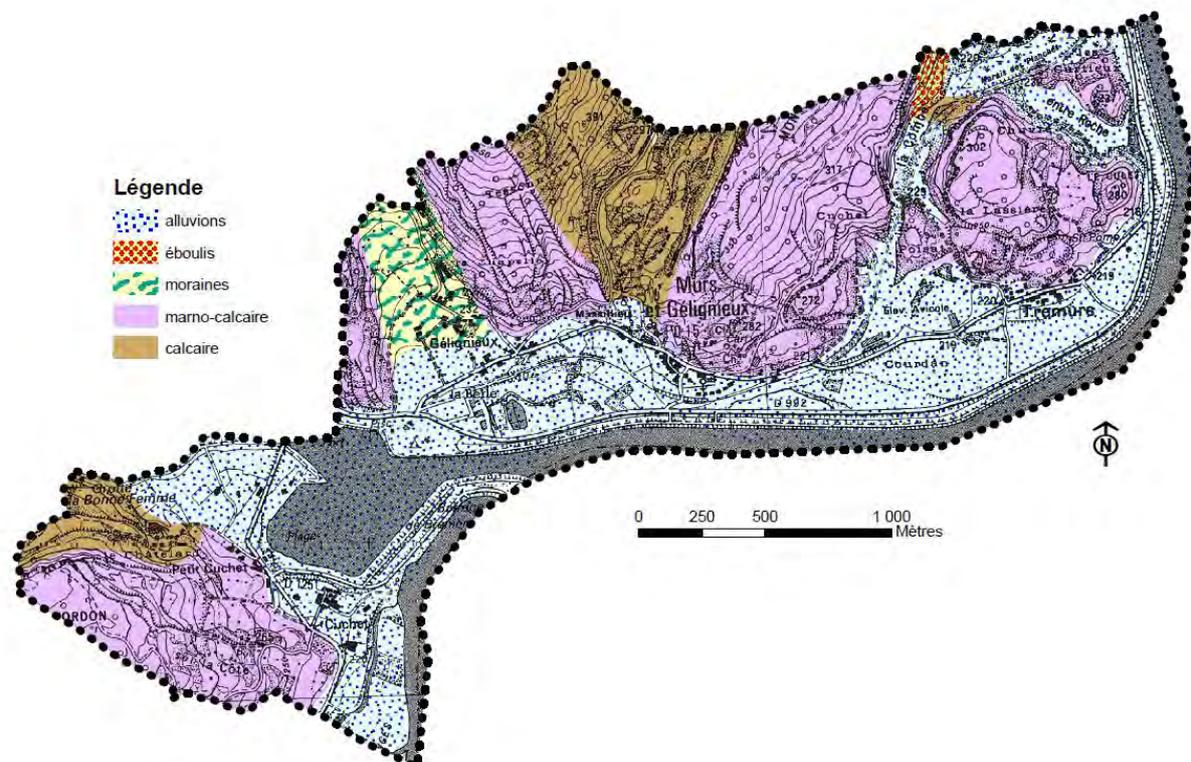
Figure 2 : carte géologique simplifiée

La commune se localise dans l'unité géographique dite du « Bas Bugey » qui fait partie du Jura méridional, correspondant à la zone plissée du Jura externe.

Sur la partie au Nord du Rhône, le relief est entaillé par La Merveille dans un synclinal entièrement rocheux dont le cœur est constitué de calcaires massifs du Jurassique supérieur et les deux crêtes bordières en calcaires marneux du Berriasien-Valanginien.

Les zones de parois rocheuses, au contact entre ces deux formations, se composent de calcaires fins également marneux du Portlandien – Berriasien.

Ce même enchevêtrement constitue le secteur de Cuchet sur le Mont de Cordon avec des calcaires massifs du Jurassique en base, affleurant au Nord-Ouest. Des barres rocheuses de calcaires fins et les calcaires marneux qui viennent recouvrir le tout jusqu'en bordure du Rhône à l'Est.

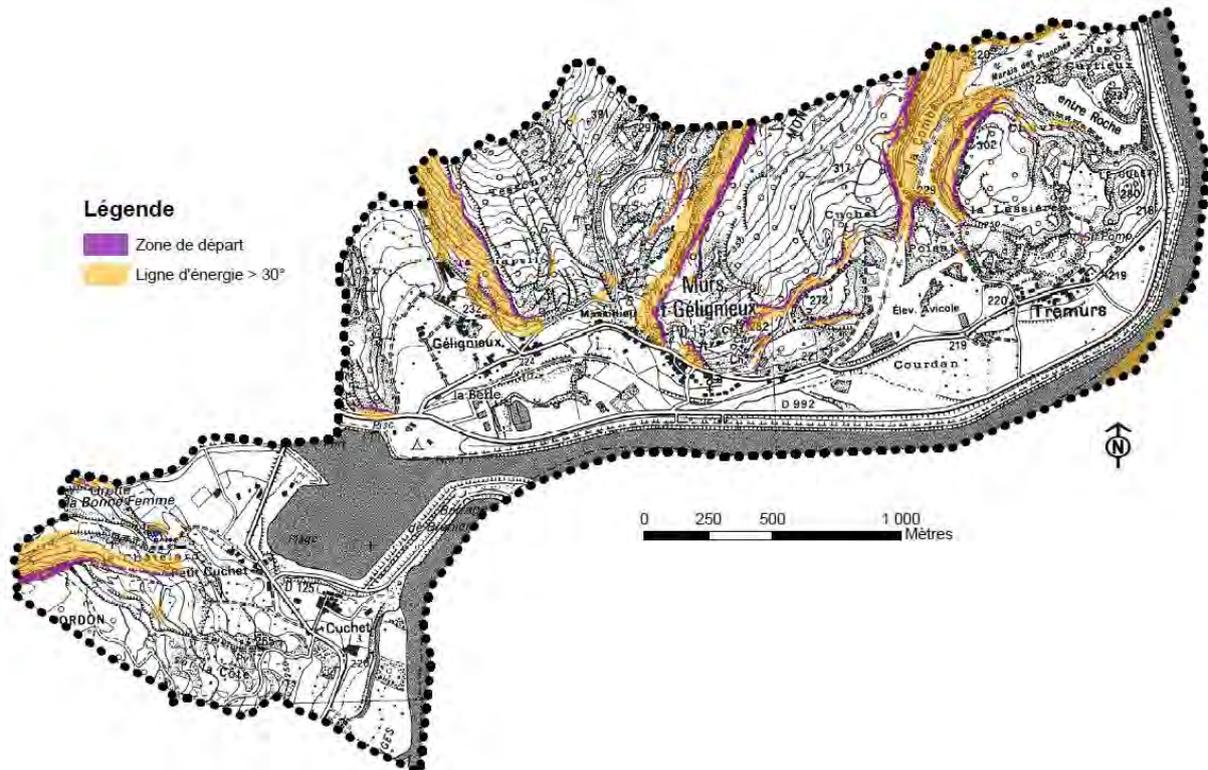
Figure 3 : Carte des zones d'atteintes potentielles de chutes de blocs

Usuellement, l'extension maximale des chutes de blocs ne dépasse pas une pente, mesurée depuis le sommet de falaise, de 30°.

Ce travail montre que deux secteurs urbanisés sont exposés aux chutes de blocs : les villages de Gélignieux et de Murs. Sur ces derniers, les enjeux sont relativement diffus. Il ne sera donc pas appliqué de modélisation trajectographique.

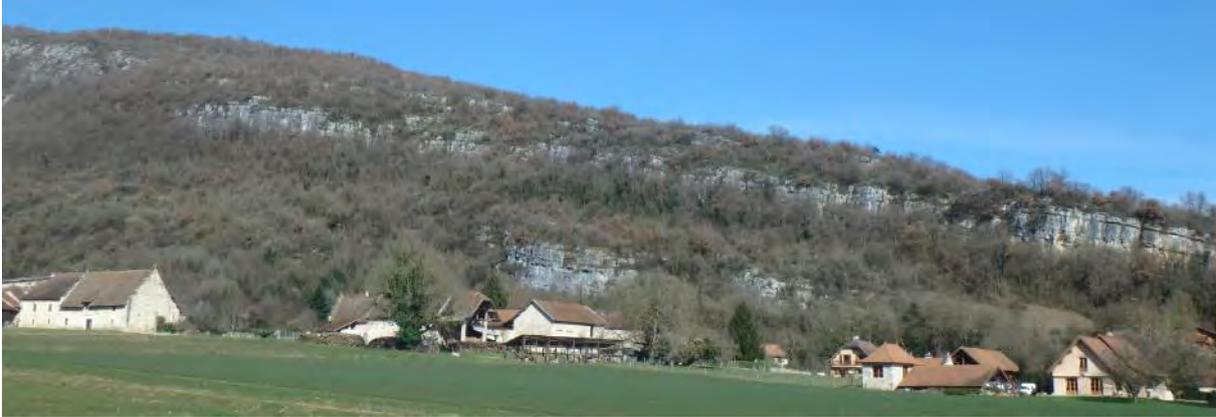
La stratigraphie sub-horizontale est favorable à la formation de surplombs lorsque des couches au faciès plus marneux se sous-cavent en base. L'épaisseur des bancs stratigraphiques peut atteindre jusqu'à plusieurs mètres (5 m tout au plus) mais elle est généralement inférieure à 1 m, ce qui tend à donner des masses mobilisables le plus souvent inférieures au m³.

Figure 4 : vue d'ensemble des affleurements dominant Gélignieux

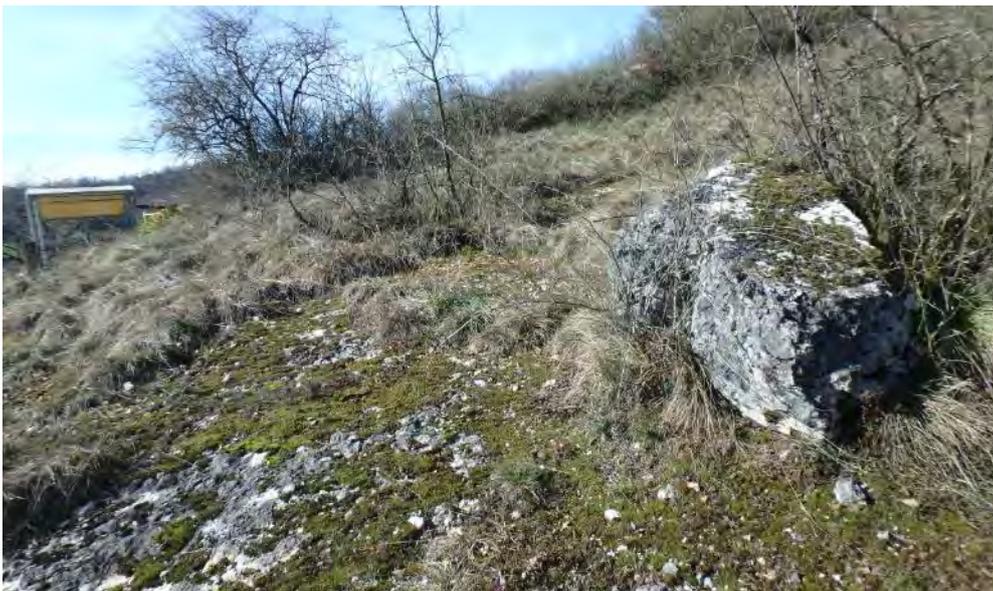
Un parcours pédestre en pied de versant n'a pas permis de relever des blocs fraîchement éboulés. Des blocs, a priori anciens au regard de leurs patines rocheuse sombres, peuvent s'observer un peu partout. Le volume de ces derniers est de l'ordre du mètre cube pour les plus gros.

Figure 5 : Bloc anciennement éboulé et roche sub-affleurante

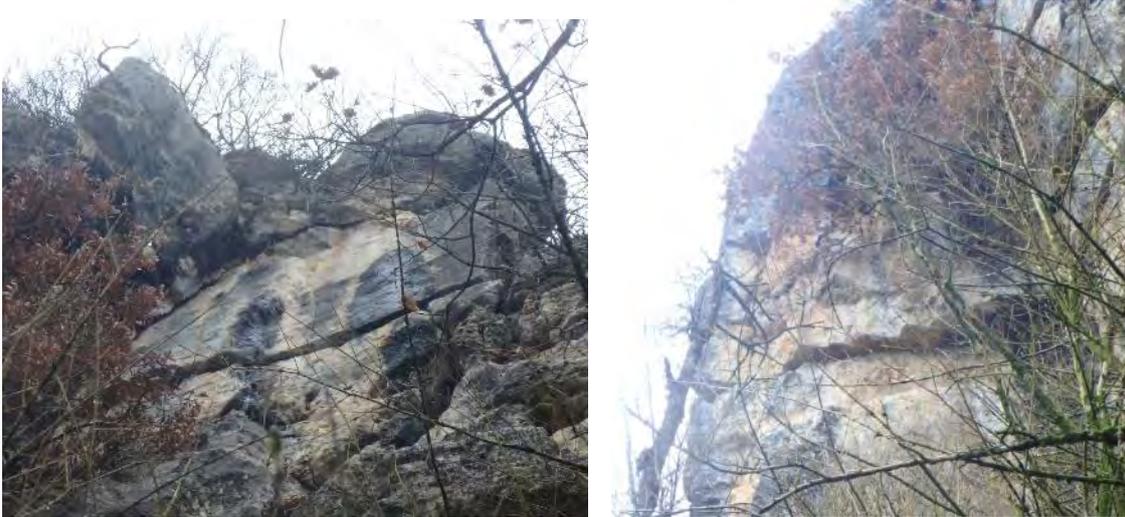
Plusieurs masses découpées par un réseau de fractures assez développé ont été repérées sur les parties sommitales. Ces dernières ont un volume unitaire de l'ordre du mètre cube.

Figure 6 : Exemples de compartiment potentiellement mobilisables.

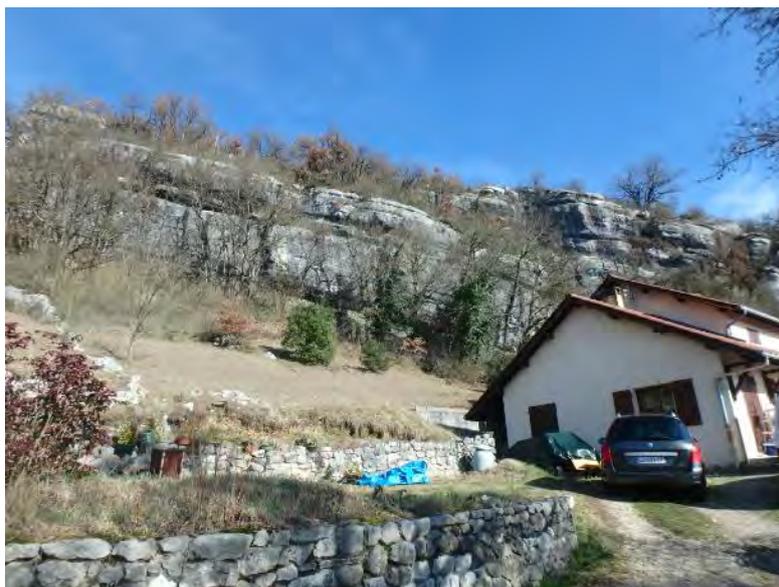
Aucun indice d'activité n'a été relevé en paroi : pas de cicatrice d'éboulement passé, pas de bloc éboulé fraîchement éboulé, pas d'écaille fissurée. Cette très faible activité est corroborée par les dires d'une habitante qui réside en pied de falaise depuis une cinquantaine d'années et n'a jamais été témoin de chutes de blocs.

Figure 7 : Falaise au droit d'une habitation de Murs

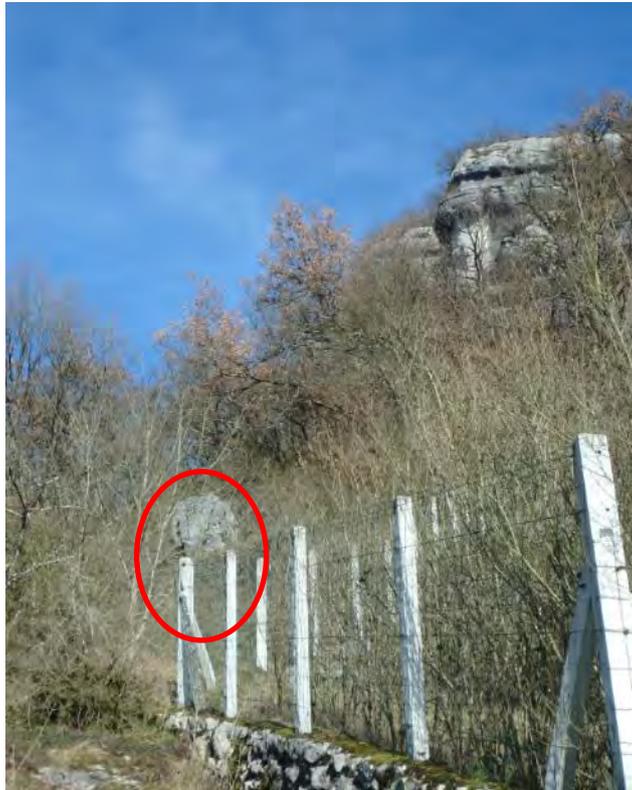
Notons néanmoins, un bloc anciennement éboulé (date indéterminée, estimation centennale probable) d'environ 3 m³ visible sur le versant lorsqu'on s'éloigne vers le Nord depuis le chemin du Mont Gela. La zone de départ n'est pas clairement visible. Celui-ci provient vraisemblablement d'une rupture de surplomb du pilier situé une trentaine de mètres en amont.

Figure 8 : Bloc anciennement éboulé vers le Nord de Murs

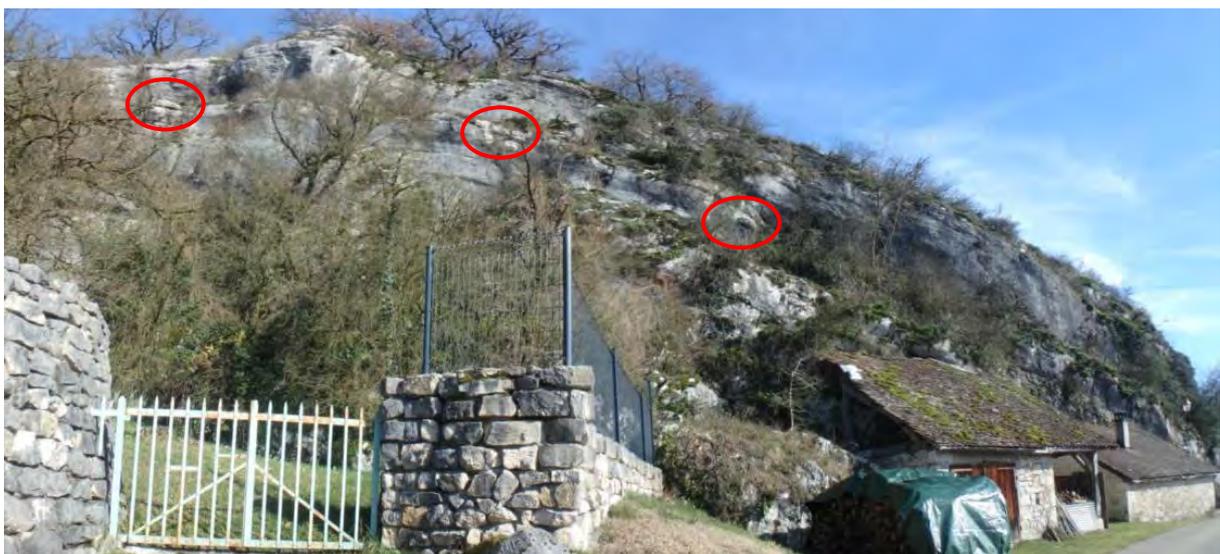
Enfin, lorsqu'on se dirige vers le Sud en direction de la Route de Galletti, la paroi est un peu moins verticale et forme quelques vires sur lesquelles la végétation s'est installée. Plusieurs masses inférieures au ½ m³ semblent disposer d'un équilibre précaire et pourraient se mobiliser.

Figure 9 : Masses pouvant chuter

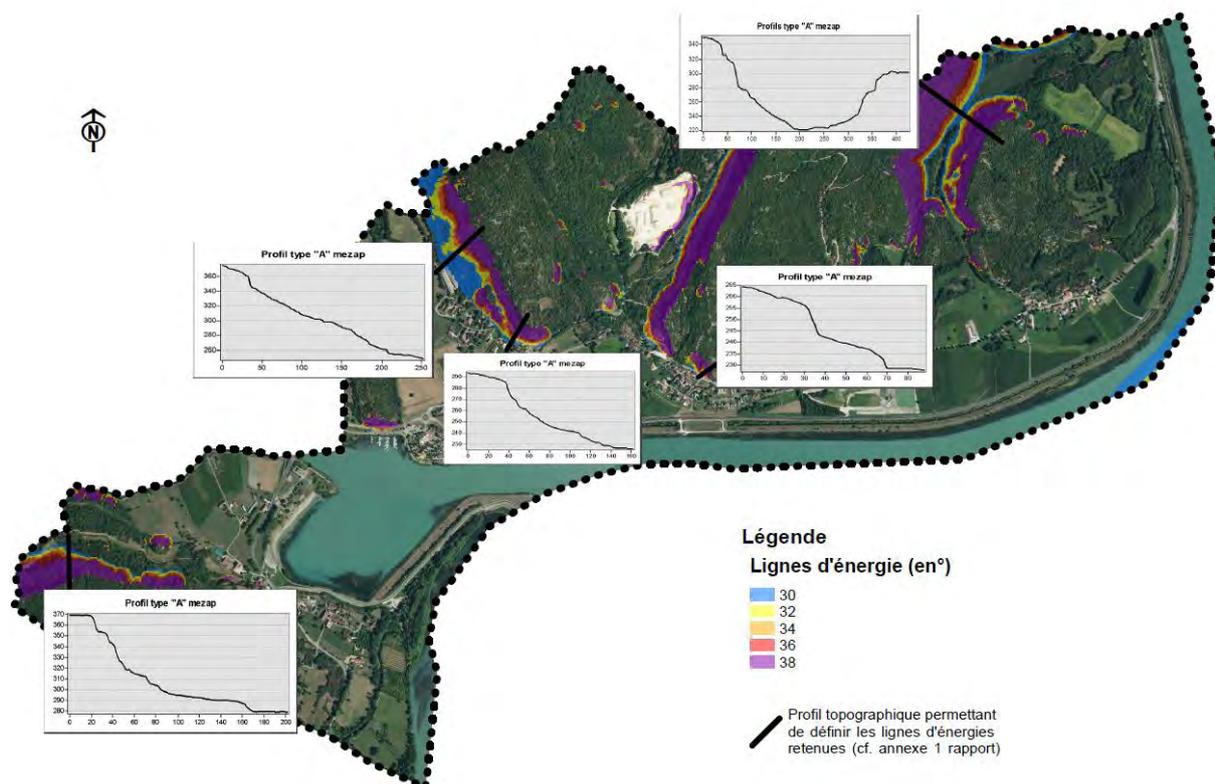
Figure 10 : carte des profils types déterminants les lignes d'énergies retenues

Intensité	Activité	Probabilité d'atteinte		Probabilité d'occurrence	Aléa résultant
Gélignieux	1<V≤10 m ³ Elevée	Faible	Fort	34°	Elevée	Fort P3
			Moyenne	32°	Modérée	Fort P3
			Faible	30°	Faible	Fort P3
Murs	0,25<V≤1 m ³ Modérée	Faible	Fort	34°	Elevée	Fort P3
			Moyenne	32°	Modérée	Moyen P2
			Faible	30°	Faible	Moyen P2
Mont de Cordon	1<V≤10 m ³ Elevée	Moyen	Fort	34°	Elevée	Fort P3
			Moyenne	32°	Modérée	Fort P3
			Faible	30°	Modérée	Fort P3
Croisement Rte de Mortillet et du chem de la Chartreuse	V≤0,25 m ³ Faible	Moyen	Fort	36°	Très élevée	Fort P3
			Moyenne	34°	Modérée	Moyen P2
			Faible	32°	Modérée	Moyen P2
route d'accès au Mont Gela	V≤0,25 m ³ Faible	Moyen	Fort	36°	Très élevée	Fort P3
			Moyenne	34°	Modérée	Moyen P2
			Faible	32°	Modérée	Moyen P2
La Combe, le Marais des Planches et au Nord de Poisat	1<V≤10 m ³ Elevée	Moyen	Fort	34°	Elevée	Fort P3
			Moyenne	32°	Modérée	Fort P3
			Faible	30°	Modérée	Fort P3

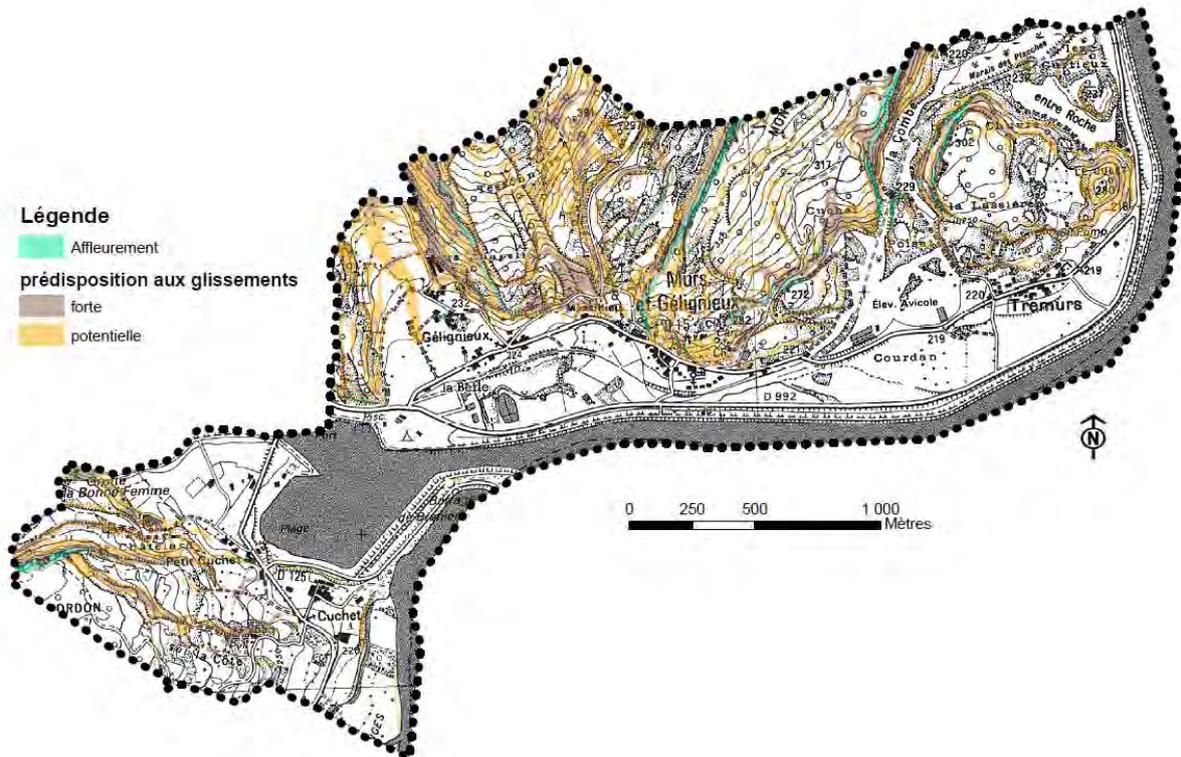
Figure 11 : carte de susceptibilités aux glissements de terrain

Géologie	Conditions hydriques	Pente (en °)					
		0 à 10	10 - 20	20 - 30	30 - 40	40 - 50	> 50
Alluvions	drainées	-	-	-	potentielle	-	-
	humides	-	-	potentielle	potentielle	-	-
Formations de versant (éboulis)	drainées	-	-	potentielle	forte	-	-
	humides	-	potentielle	forte	forte	-	-
Quaternaire argileux (moraine, colluvions, limon)	drainées	-	potentielle	potentielle	forte	forte	-
	humides	potentielle	potentielle	forte	forte	forte	-
Marno-calcaire	drainées	-	-	potentielle	forte	forte	-
	humides	-	potentielle	forte	forte	forte	-
Calcaire	drainées	-	-	potentielle	potentielle	forte	-
	humides	-	potentielle	potentielle	forte	forte	-

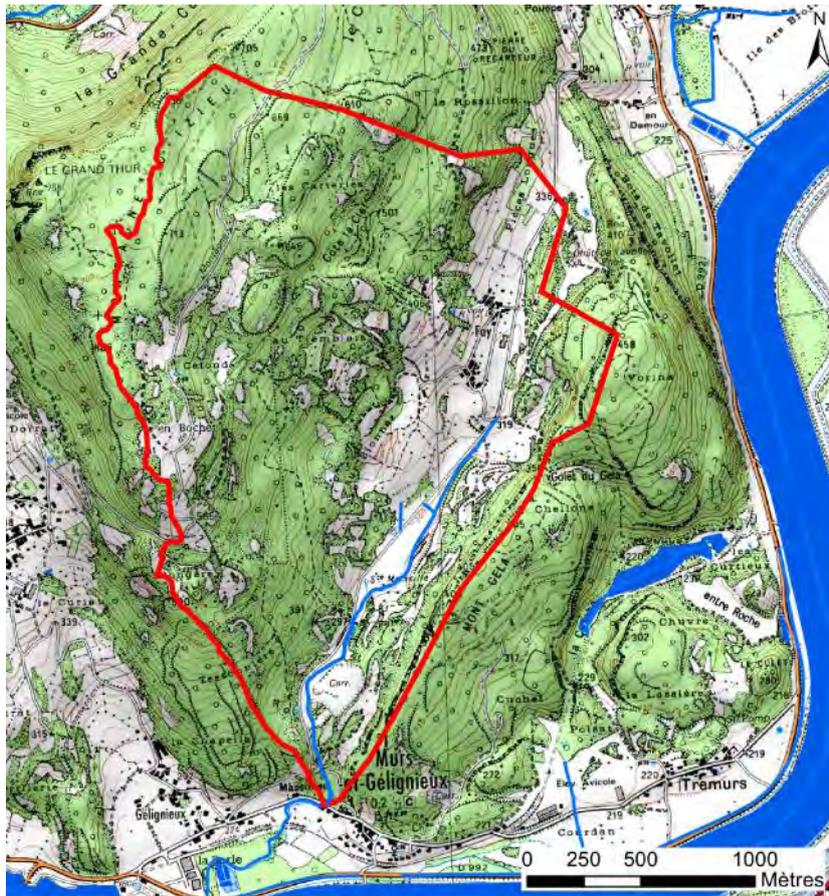
Figure 12 : Bassin versant de la Merveille

Le bassin versant topographique du ruisseau de la Merveille s'étend sur 4,4 km² et est dominé à l'Est par le Mont Gela et à l'Ouest par la Montagne d'Izieu. L'essentiel de ce bassin versant se situe sur la commune d'Izieu. La Merveille entre sur le territoire communal de Murs-et-Gélignieux en amont de la carrière.

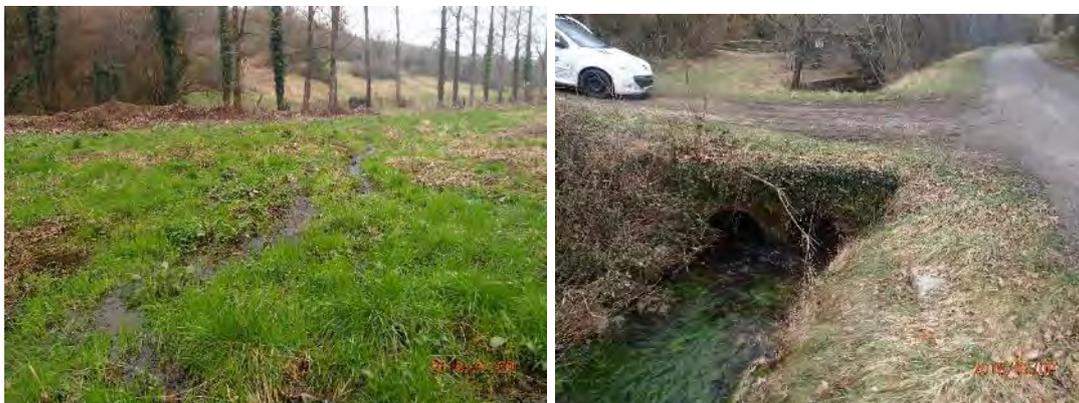
Aucun ruisseau n'apparaît sur les versants. La Merveille se forme sur le long plateau menant à Peyrieu, alimentée par de très nombreuses résurgences. Sa pente en long reste alors très faible jusqu'à la carrière de Murs-et-Gélignieux.

Figure 13 : résurgence sur le plateau (à gauche) et lit de la Merveille à l'entrée sur le territoire communal de Murs et Gélignieux (à droite)

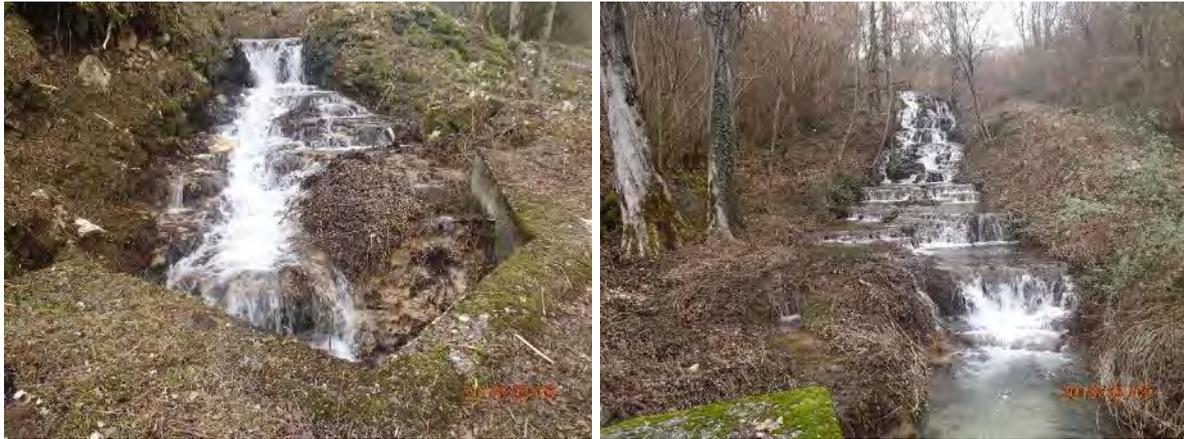
Figure 14 Succession de seuils naturels formés de tuf

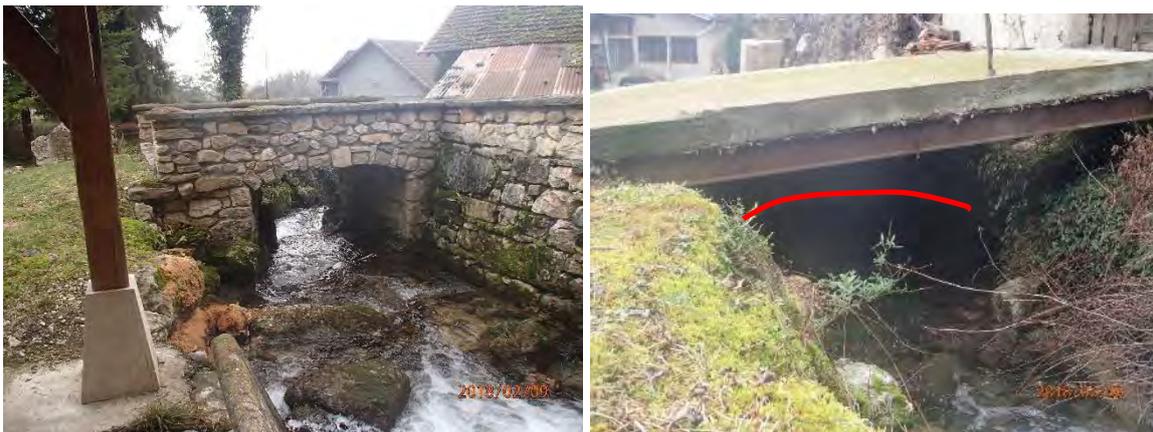
Le ruisseau de la Merveille débouche au niveau d'un ancien lavoir sur le hameau de Massillieu. Il franchit un pont en pierre, parcourt quelques mètres à ciel ouvert avant de s'engouffrer dans un tronçon enterré sous des habitations. L'entrée s'effectue via un pont voute sous une dalle béton.

Figure 15 : Deux ouvrages de franchissement à Massignieu

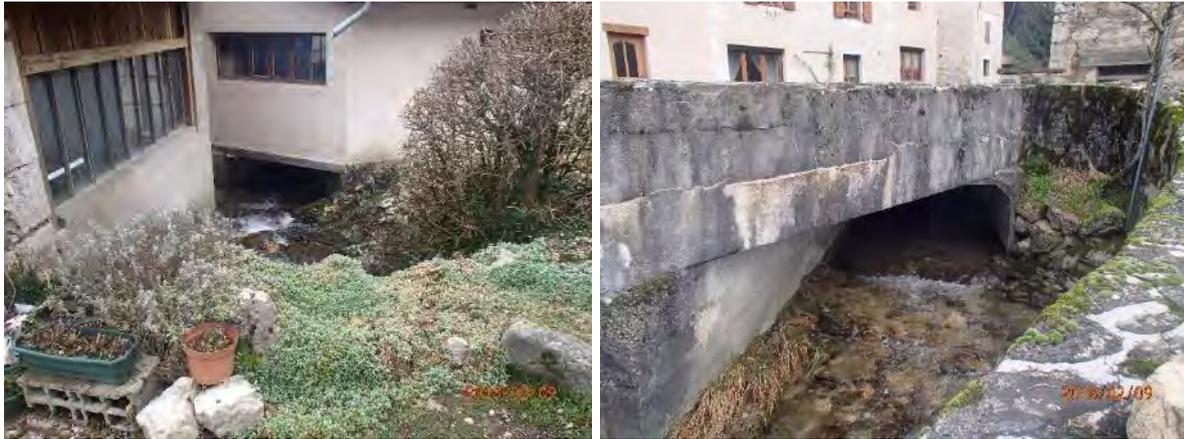
Entre les habitations, deux très courts tronçons sont à ciel ouvert, mais il y a une continuité de la section entre les ouvrages de traversée et donc de leur capacité hydraulique. Aussi, la traversée du pont vouté jusqu'à l'aval de la route départementale peut être considérer couverte.

Figure 16 : Courtes ouvertures sur le tronçon couvert de la Merveille

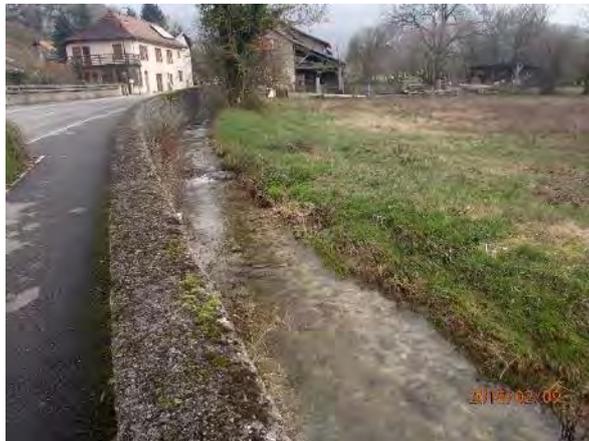
Le ruisseau retrouve un lit à ciel ouvert à l'aval de la route départementale, qu'il longe sur quelques centaines de mètres le long d'un chenal à faible gabarit hydraulique. Des débordements seraient fréquents vers le champ en rive gauche. Il retrouve ensuite un lit bien canalisé jusqu'à la plaine du Rhône. A noter l'existence d'un ouvrage de franchissement dans la plaine.

Figure 17 : Lit en bordure de la route départementale à l'aval du hameau

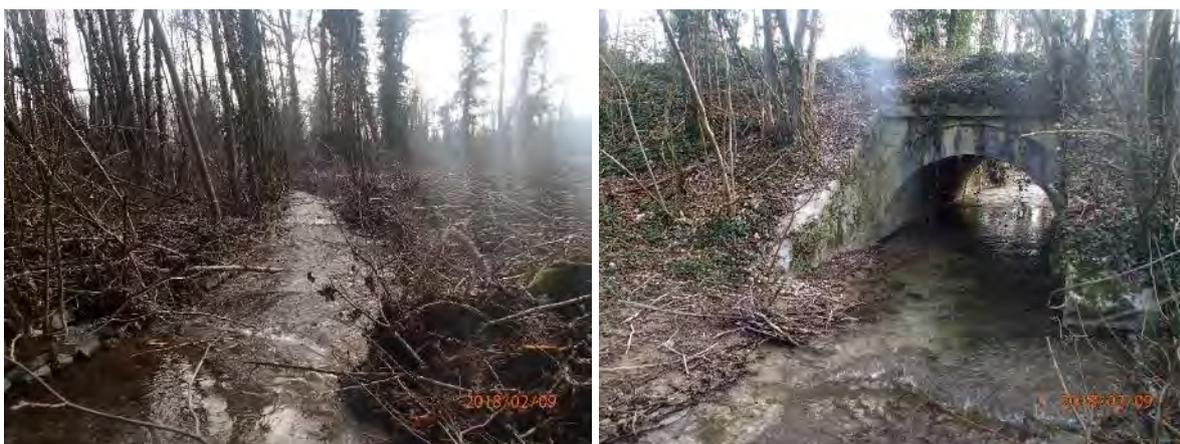
Figure 18 : La Merveille dans la plaine

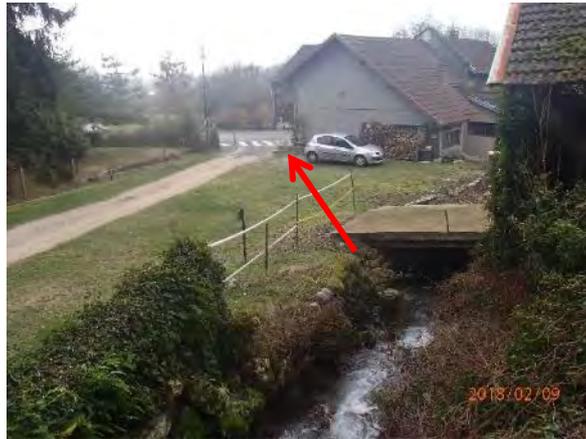
Les débordements depuis l'ouvrage de franchissement sont naturellement dirigés vers la rive gauche plus basse (mur de propriété en rive droite), rejoignent la route départementale et s'écoulent vers la droite, dans le sens descendant de la route.

Figure 19 : Direction des débordements depuis l'entrée du passage couvert

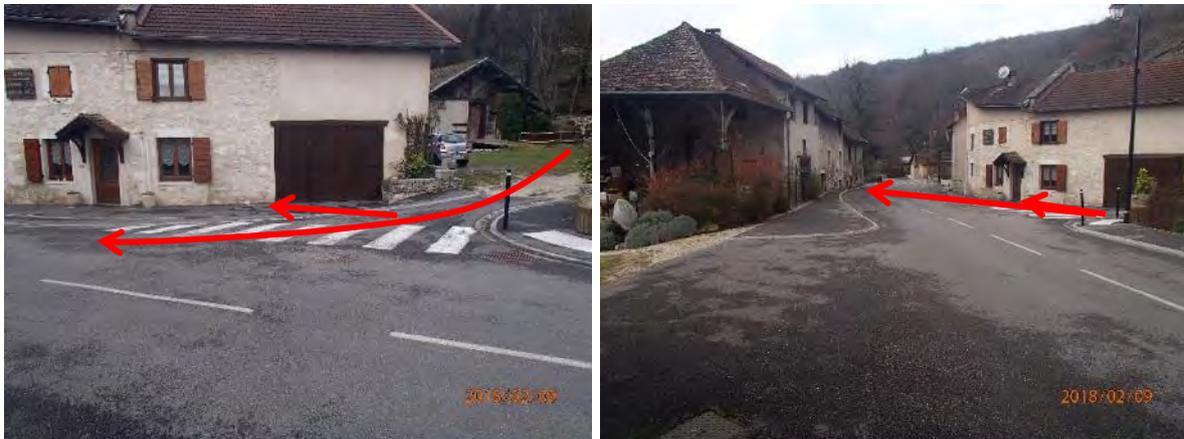
La propriété faisant l'angle et celles en face sont alors exposées.

Figure 20 : Direction des débordements à l'arrivée sur la route départementale

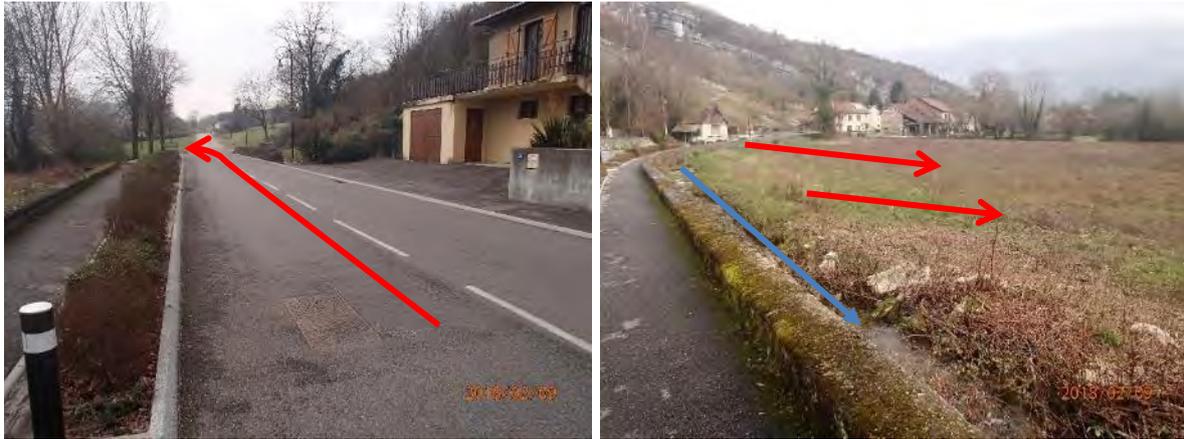
De l'autre côté du muret de la route départementale, le lit à ciel ouvert a un faible gabarit hydraulique. Des débordements et divagations sont possibles dans le champ en rive gauche et seraient même fréquents selon les témoignages recueillis.

Figure 21 : Propagation des débordements sur la route départementale (à gauche) – débordement dans les près (à droite)

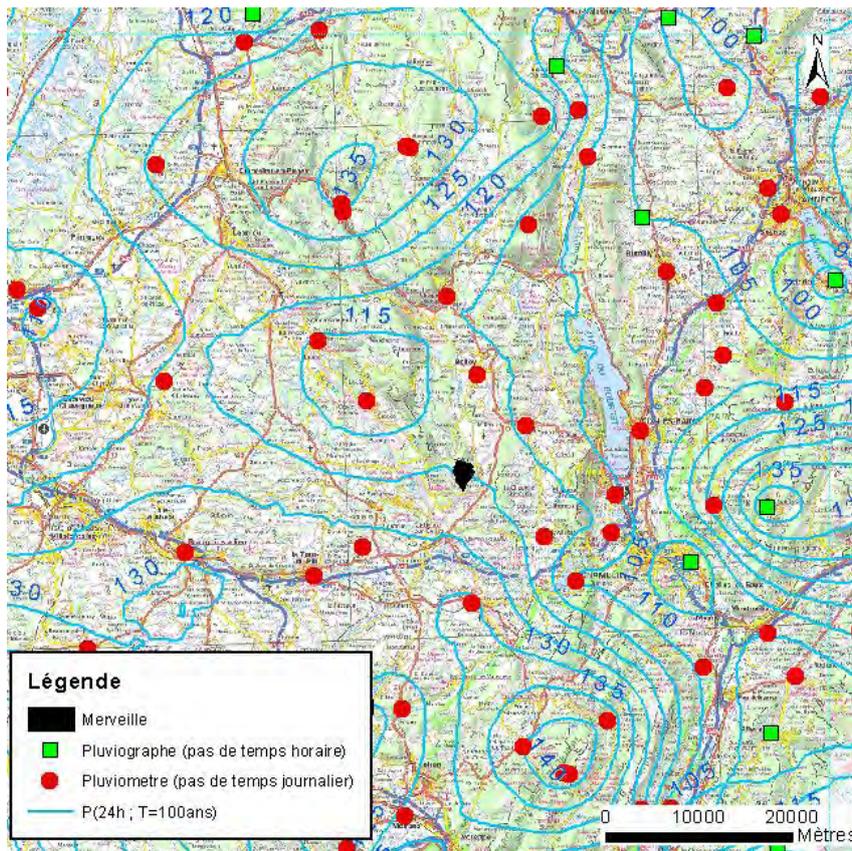
Figure 22 : Répartition spatiale des données pluviométriques

P_{j10} (mm)	P_{j100} (mm)
80	120

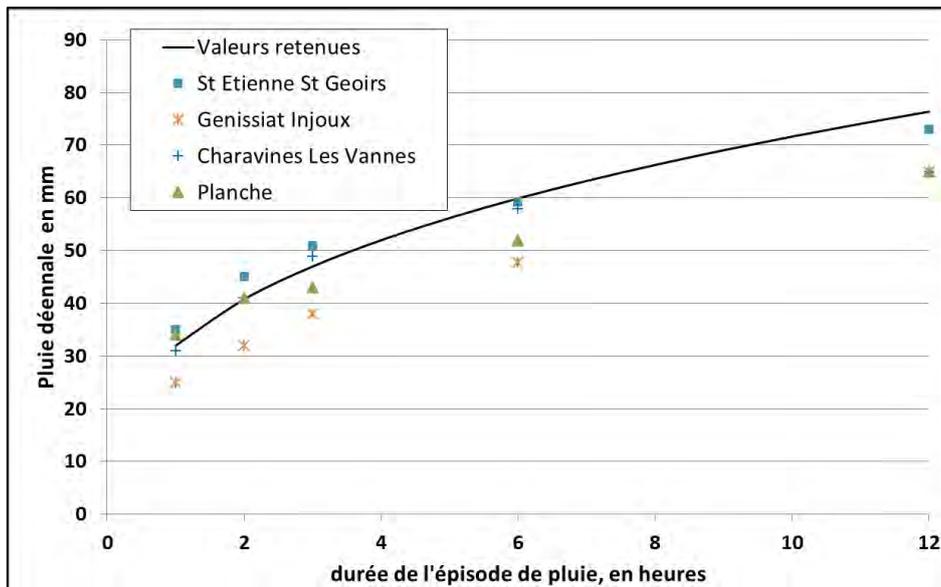
Figure 23 : Ajustement de la loi de Montana

Le graphique suivant présente les données aux postes les plus proches et présente la courbe retenue.

Les paramètres associés à cette courbe, permettant d'estimer une pluie décennale sur une durée entre 1 et 12 h sont les suivants :

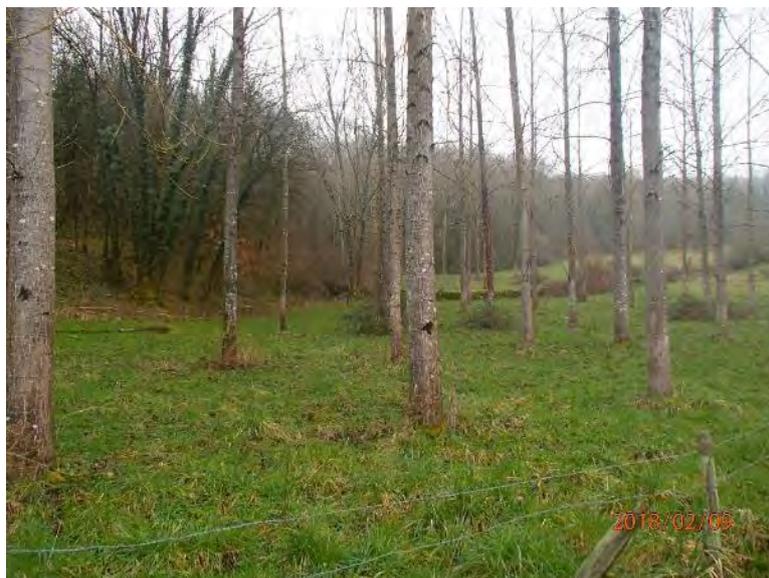
Le premier axe, le plus au Sud, concentre les écoulements avant qu'ils ne puissent s'étaler dans un champ et être collectées par la cunette en bordure de route départementale. Aucun lit n'apparaît pour autant marqué.

Figure 25 : Axe de ruissellement naturel Sud sur le secteur de Cuchet

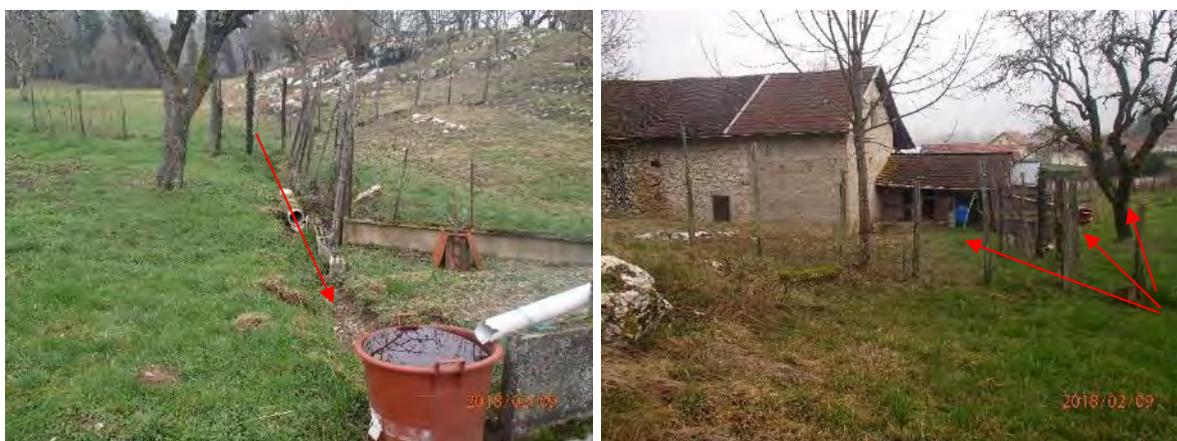
Le second axe ne présente pas non plus de talweg bien marqué mais la topographie suffit à concentrer les eaux en amont d'une habitation située dans l'axe d'écoulement. Il s'agit de l'habitation autour de laquelle la commune a signalé des problèmes récurrents liés au ruissellement. Après avoir atteint la propriété, les eaux la contournent et se déversent dans la cunette en bordure de voirie, voire sur la route départementale.

Figure 26 : Ruissellement en amont de Cuchet

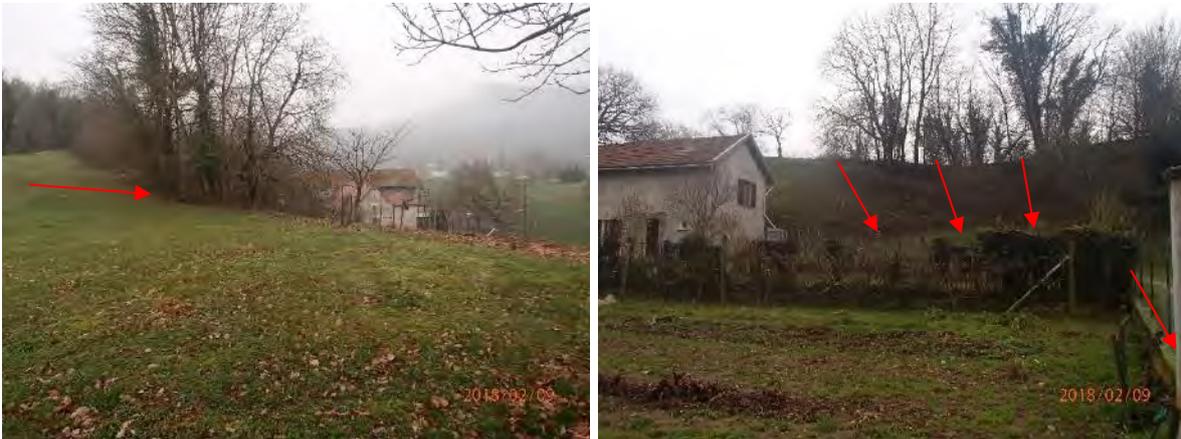
Enfin, le troisième axe d'écoulement, non identifié lors du traitement préalable automatique, correspond à un déversement des eaux captées et concentrées à la faveur de la micro-topographie sur le plateau dominant le hameau du Petit Cuchet. Le déversement se produit entre deux habitations puis s'étale dans les champs en bordure de route départementale.

Figure 28 : Déversement d'eaux de ruissellement en amont de Petit Cuchet

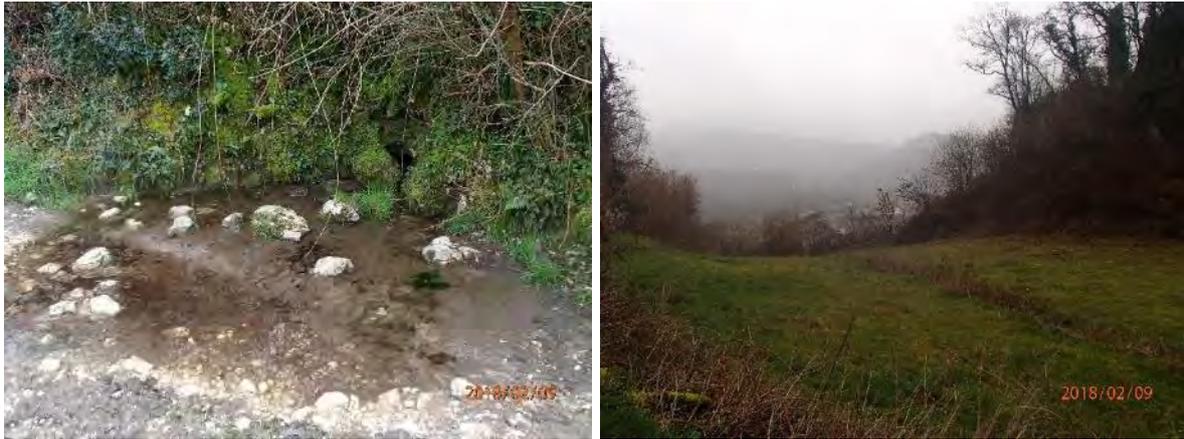
- A l'Ouest, le talweg débouche dans les champs et les eaux rejoignent le Rhône en limite communale.
- A l'Est, le ruissellement se répartit entre des terrains enherbés et la piste. Cette dernière peut alors être sujette à érosion. Les eaux s'étalent et s'accumulent dans un champ en point bas.

Figure 29 : Résurgence et axe de ruissellement vers l'Ouest

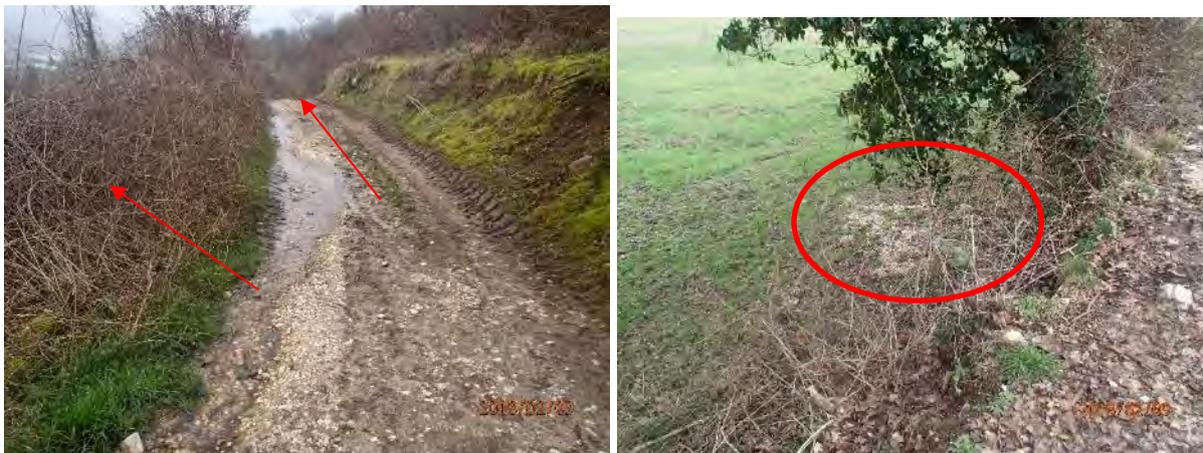
Figure 30 : Axe de ruissellement vers l'Est et indice de ravinement de la piste au débouché dans la plaine

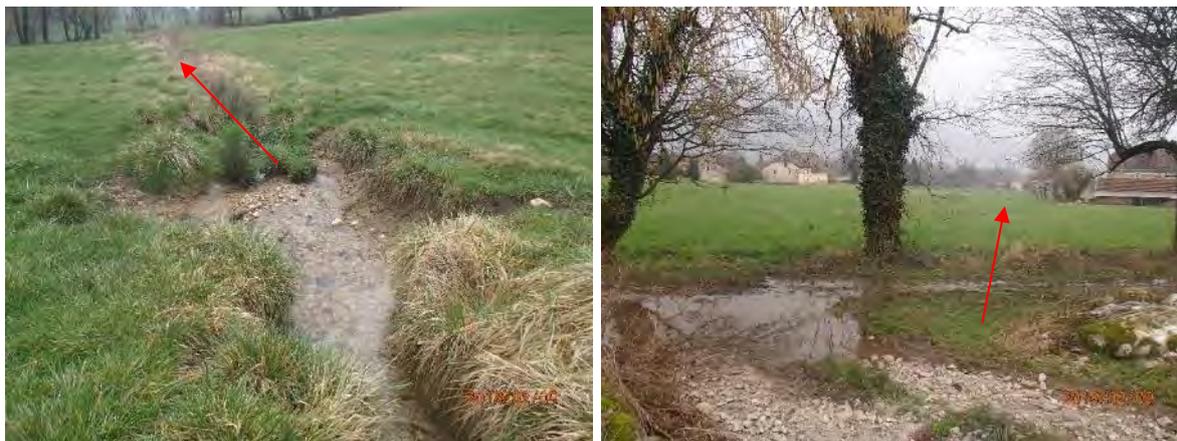
Après avoir contourné la propriété, les eaux retrouvent une cunette le long d'un chemin puis est enterré sous la route départementale et la zone d'activité. Son débouché, non visité, serait dans une zone de lagunage, dans la plaine du Rhône.

Figure 31 : Axe de ruissellement en amont de Gélignieux et débouché dans la plaine

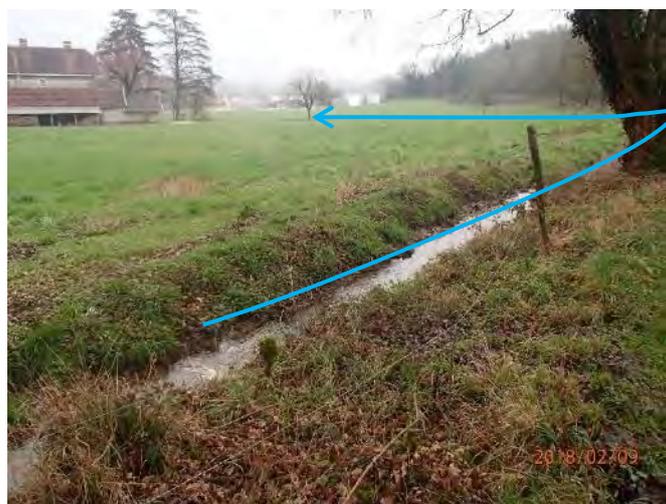
Figure 32 : Axe de ruissellement dévié en amont d'une habitation

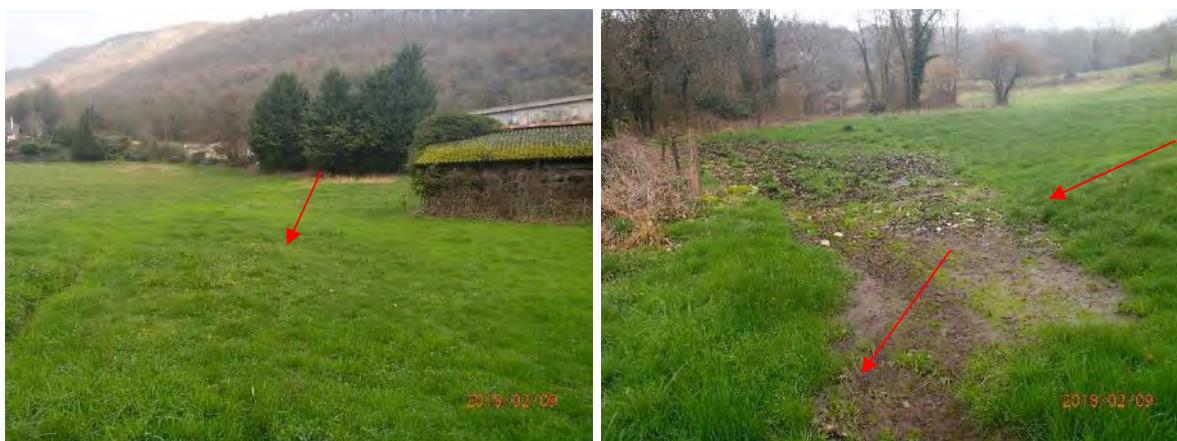
Par ailleurs, une sortie de buse a été identifiée en contrebas de la route menant à Izieu. Elle récupère vraisemblablement des eaux de voirie mais également du versant. Ces eaux s'étalent dans les champs et rejoignent, lorsqu'elles ne s'infiltrent pas, l'axe d'écoulement préalablement décrit sur ce même secteur.

Figure 33 : Ruissellement issu d'une résurgence à Gélignieux

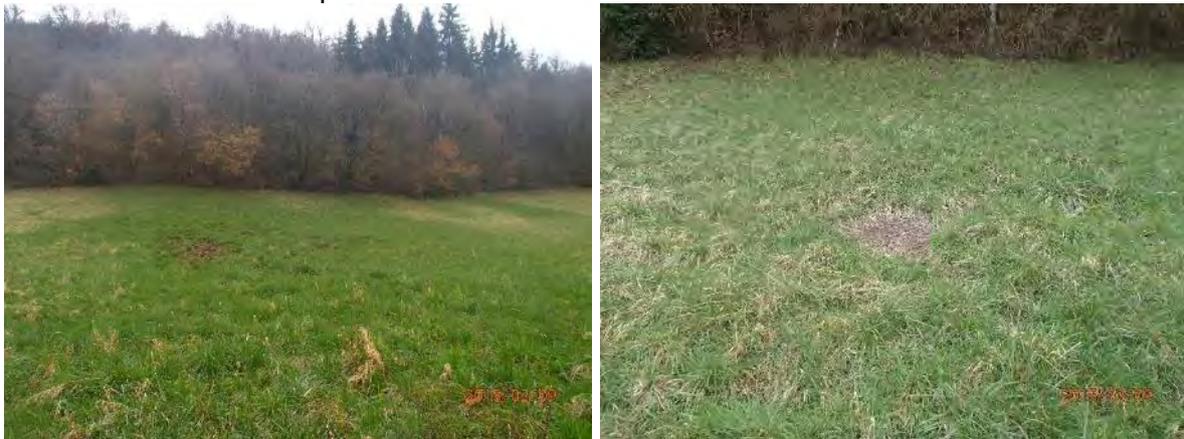
Les terrains agricoles en amont de la route départementale paraissent en effet particulièrement humides. Un regard a également été identifié au milieu de ces terrains, semblant indiquer un possible drainage ou captage de résurgence. Ces indices de terrains étayent la forte susceptibilité au ruissellement. Aucun talweg particulièrement marqué provenant de l'amont n'a pour autant été identifié.

Figure 34 : Présence d'eau et existence d'un regard dans les prés sur le versant

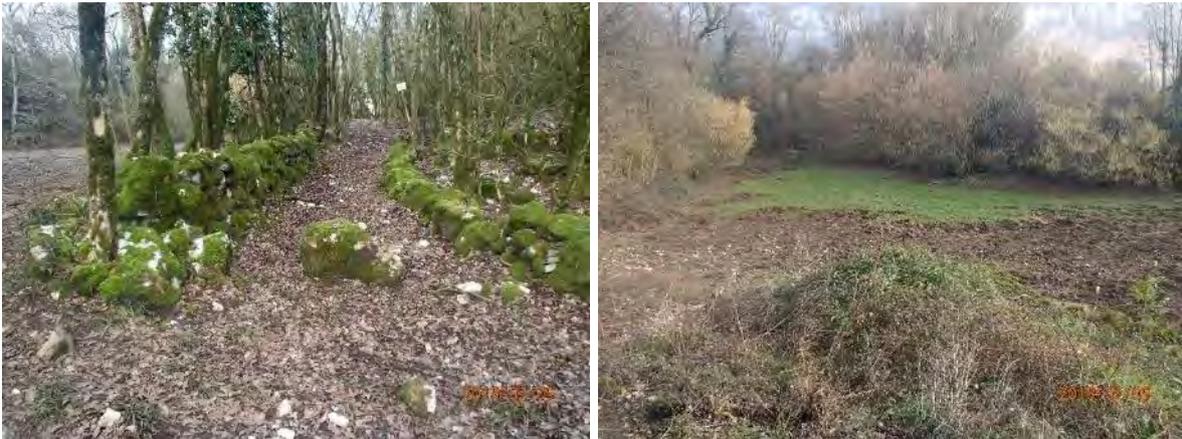
inondés par les eaux de ruissellement voire atteint par d'éventuels matériaux charriés en cas de ruissellements exceptionnels.

Figure 35 : Axe de ruissellement en amont (à gauche) et débouché dans un près (à droite)
