Plan de Prévention des Risques Naturels

Juin 2018

Commune de Lhuis

Etude et cartographie des aléas - Rapport technique -

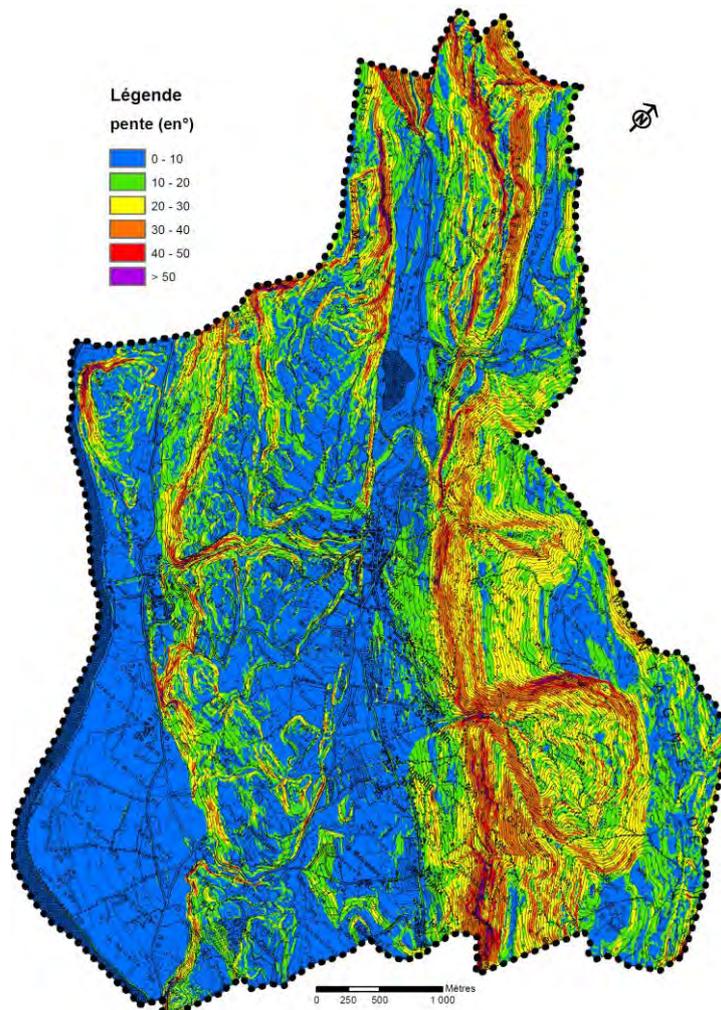
Les inclinaisons supérieures à 45° correspondent à des falaises qui sont des zones de dépôts de blocs et de pierres potentielles. Les portions de versant pentées aux alentours de 35° correspondent à des éboulis qui sont relativement boisés.

Figure 1 : carte des pentes

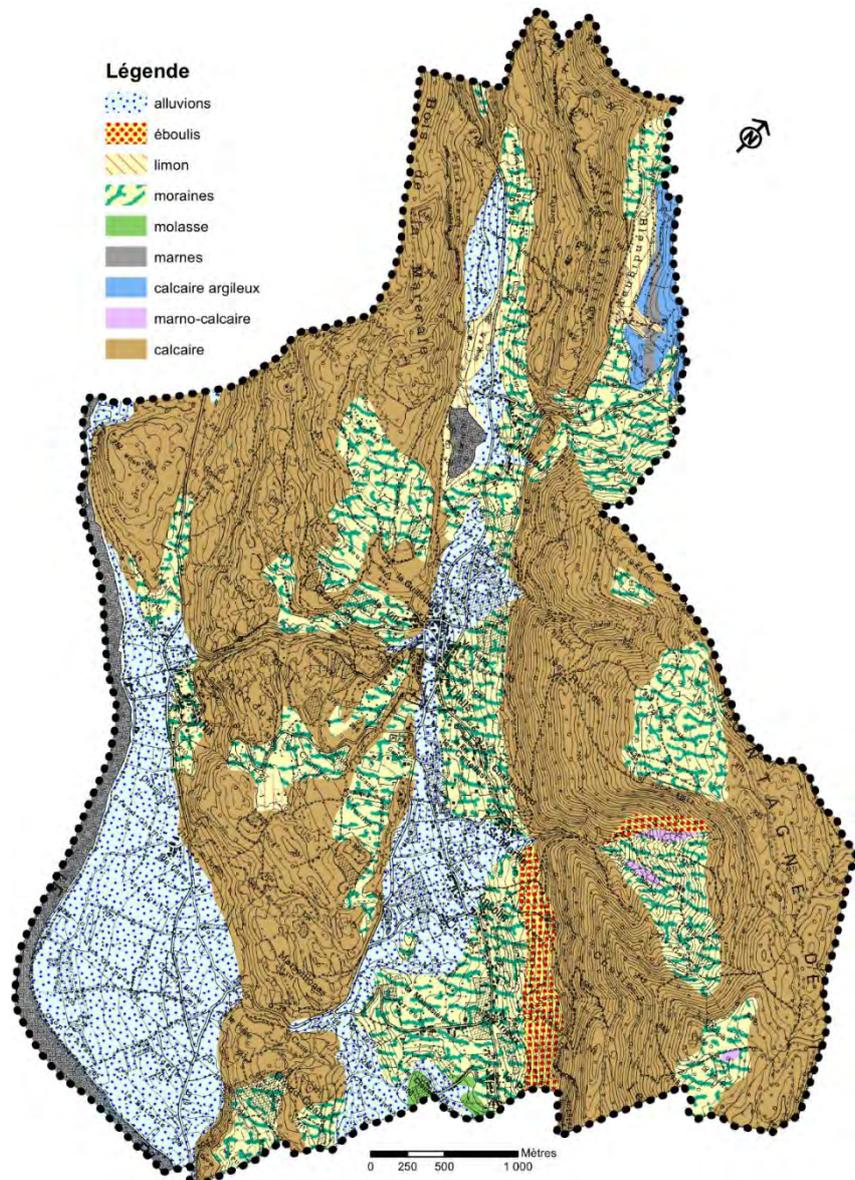
La plaine du Rhône est tapissée d'alluvions d'origine fluviale post-würmiennes et récentes. Ces formations sont composées d'éléments caractérisés par une granulométrie particulièrement étendue.

Figure 2 : carte géologique simplifiée

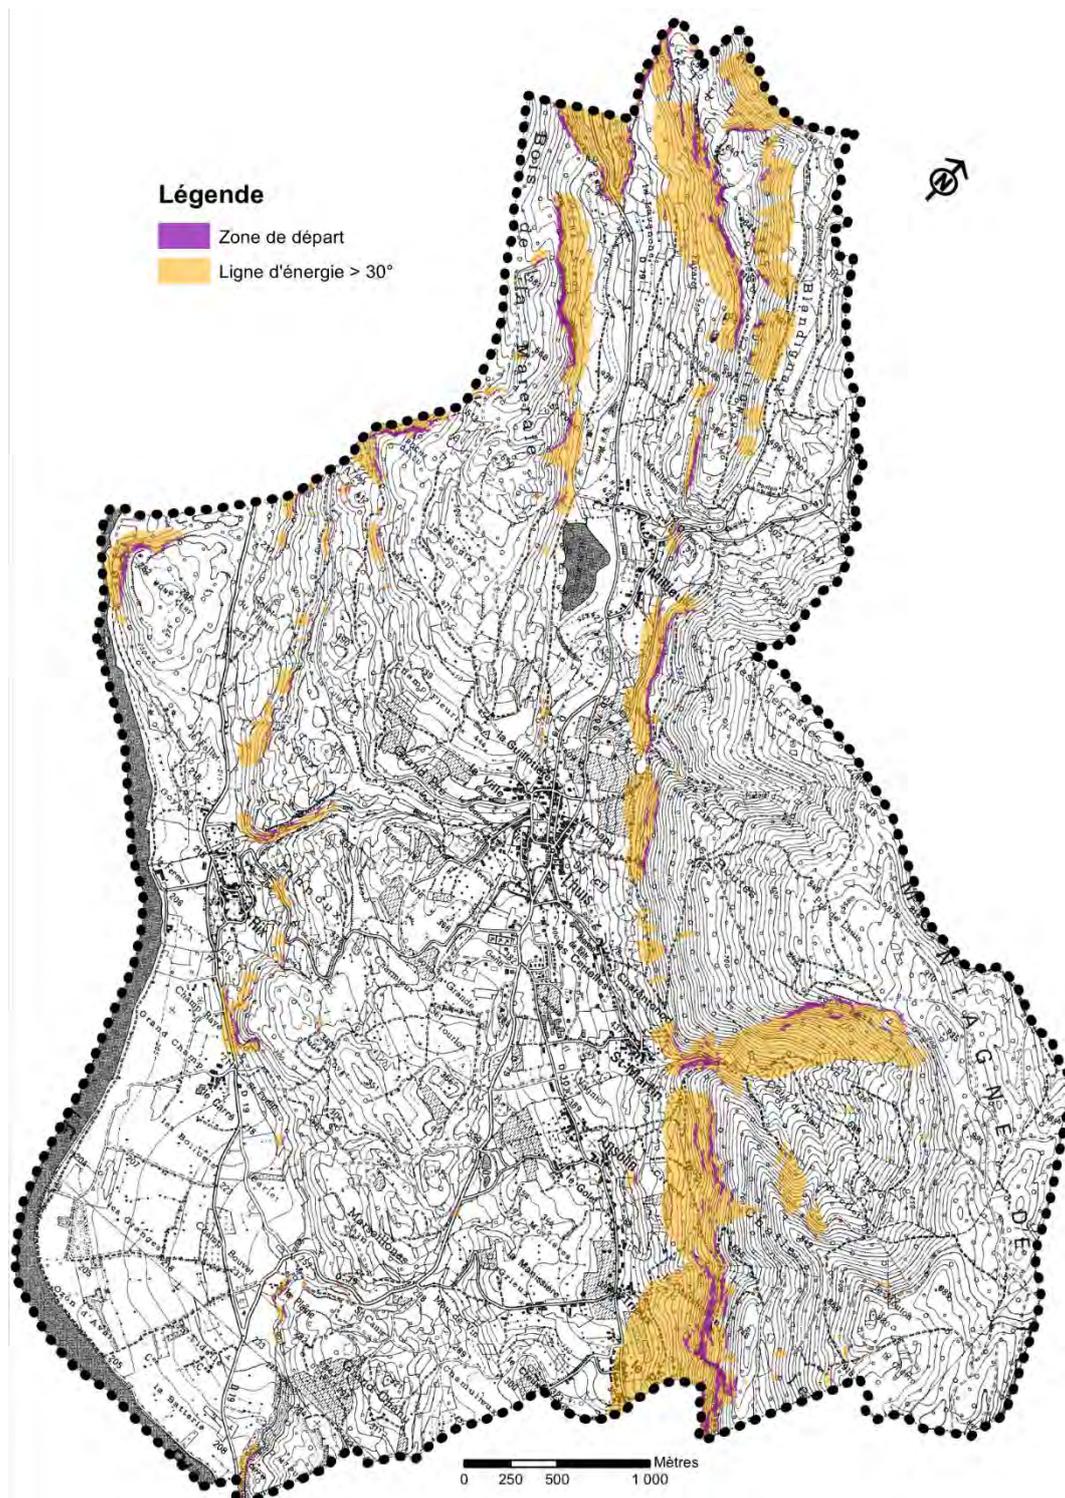
Usuellement, l'extension maximale des chutes de blocs ne dépasse pas une pente, mesurée depuis le sommet de falaise, de 30°.

Figure 3 : Carte des zones d'atteintes potentielles de chutes de blocs

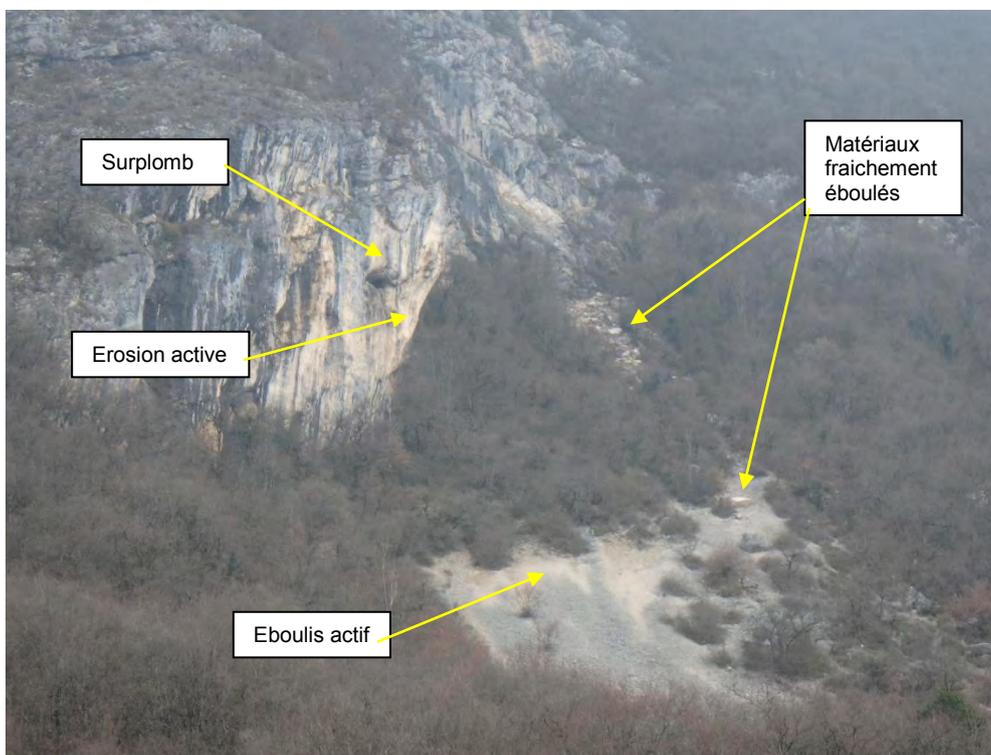
Le village est dominé par une barre rocheuse de plus de trente mètres de hauteur. Un éboulis vif de petite blocométrie se distingue au pied de l'affleurement principal. L'existence de cet éboulis témoigne d'une certaine activité de la falaise qui l'alimente de manière continue. L'observation de la falaise révèle une patine rocheuse jaunâtre qui corrobore l'existence d'une érosion active à ce niveau. Le phénomène prédominant est ici de type gélifraction (action gel/dégel) dans les couches les moins compactes. Cet effet entraîne des souscavages laissant apparaître des surplombs des couches plus massives qui pourraient se mobiliser à plus ou moins long terme.

Plus haut dans le versant se distinguent des traces d'un éboulement assez conséquent, a priori relativement récent. Il en résulte des gros blocs éboulés de plusieurs mètres cubes en équilibre dans l'éboulis. Leur remise en mouvement est une possibilité compte tenu de la pente à ce niveau. Il est difficile de définir le mécanisme de rupture à distance mais il est très probable qu'il s'agisse d'un éboulement lié à une rupture de surplomb comme subodoré sur l'affleurement voisin. Les blocs les plus en aval sont relativement hauts dans le versant dans la forêt.

Figure 4 : falaise principale au droit du Poulet

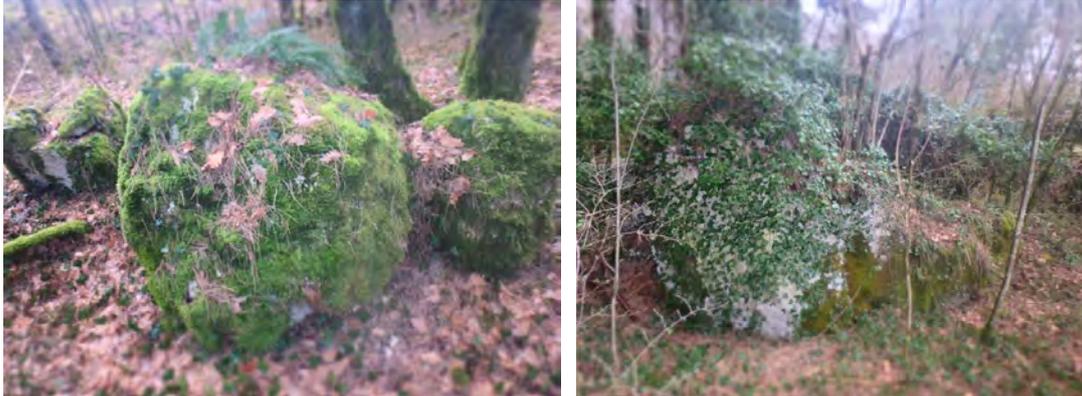
Le parcours pédestre à l'arrière du village n'a pas permis de voir des blocs éboulés au niveau des habitations, ce qui va dans le sens de l'absence d'historique. En revanche, de nombreux blocs anciennement éboulés de 1 à 10 m³ (relativement vieux au regard de la patine sombre de la roche et de la mousse qui les colonise) peuvent s'observer à la cote 400 m. Ce qui indique que le site a déjà bel et bien connus d'autres événements que celui précité dont on distingue les vestiges.

Figure 5 : blocs anciennement éboulés à la cote 400 m

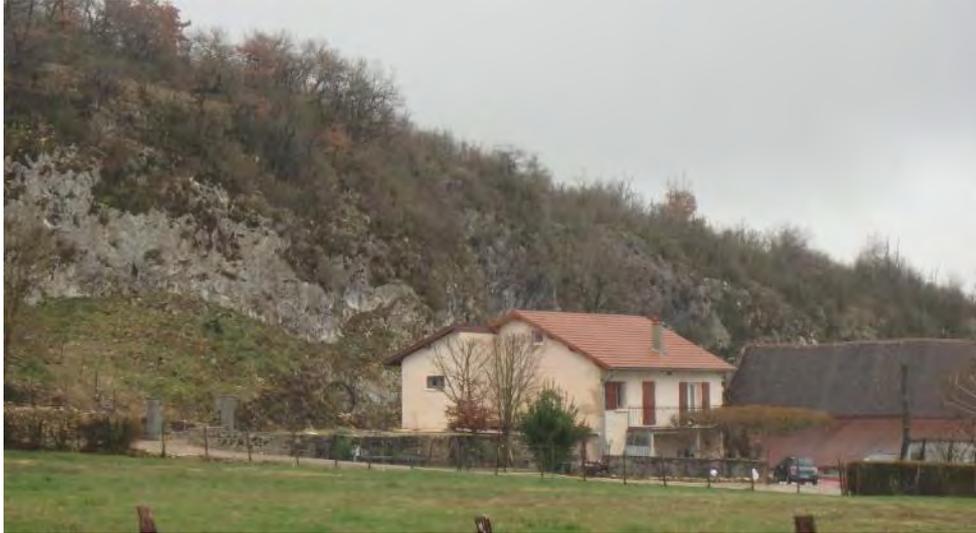
Le hameau constitué de 3 habitations, est directement implanté contre une paroi rocheuse. Cette dernière est d'apparence plutôt saine mais peut néanmoins libérer des matériaux de faible blocométrie (inférieure à 0,25 m³).

Figure 6 : paroi rocheuse au droit des habitations de la Plaine

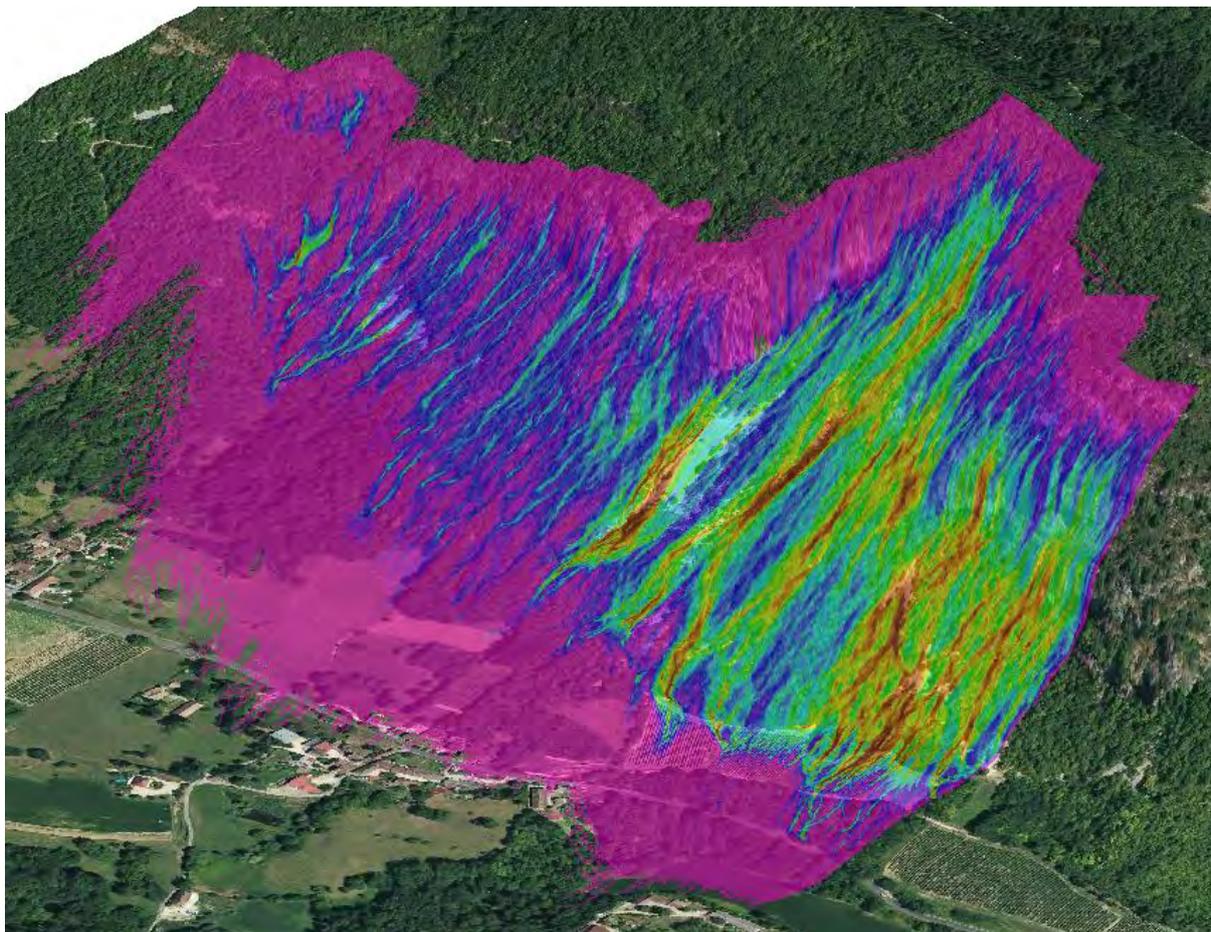
La carte ci-après correspond aux nombres de blocs ayant traversé chaque cellule (ou pixel).

Figure 7: carte des modélisations RF3D

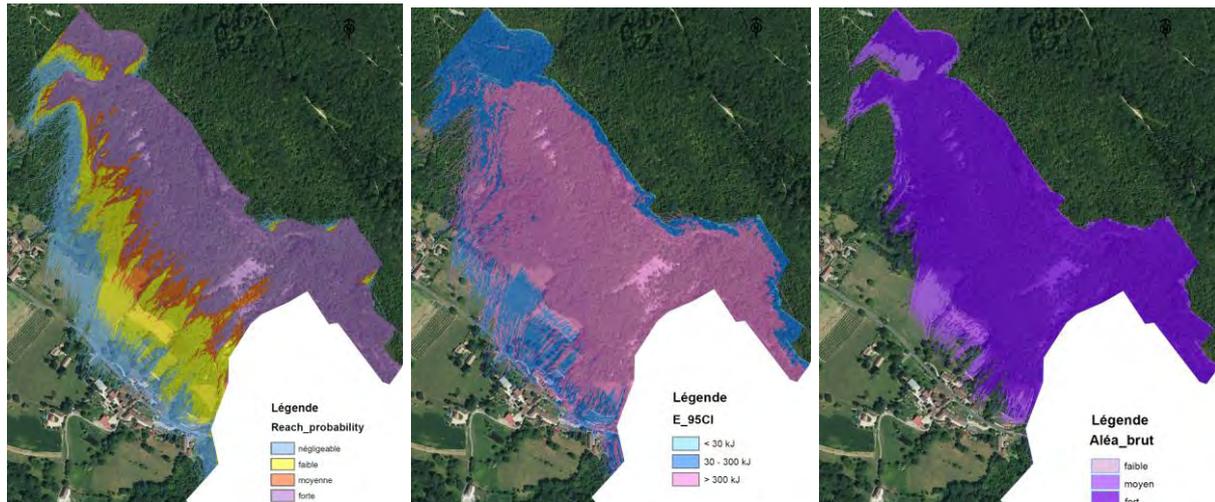
Figure 9 : Croisement probabilité d'atteinte avec intensité et aléa brut résultant

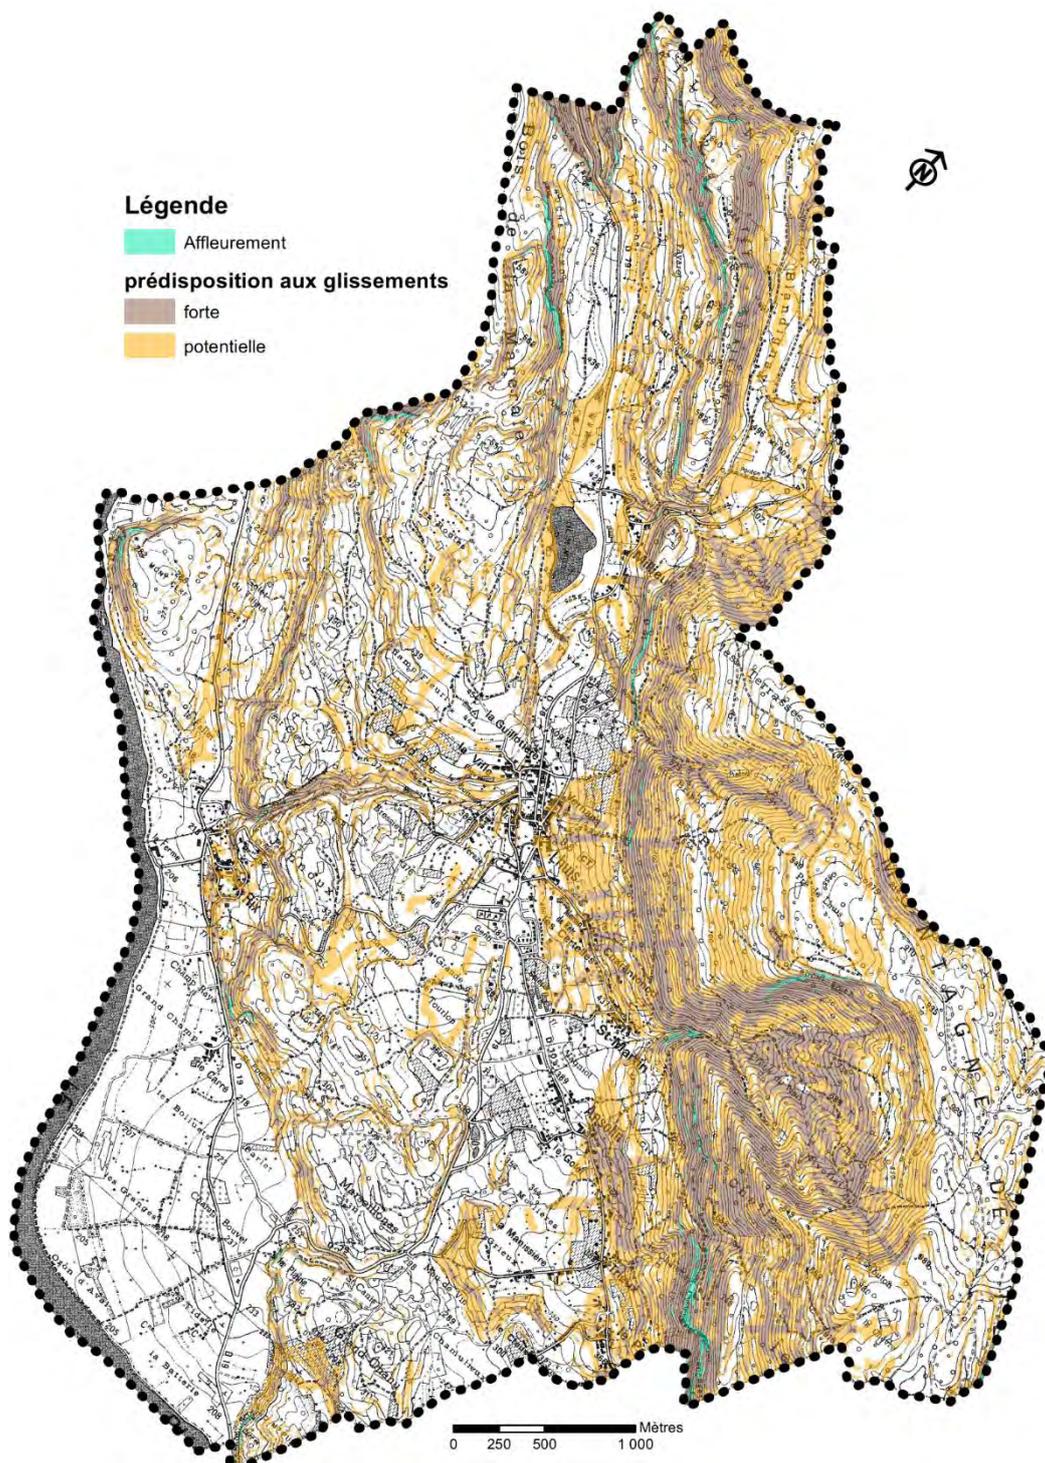
Figure 10 : carte de susceptibilités aux glissements de terrain

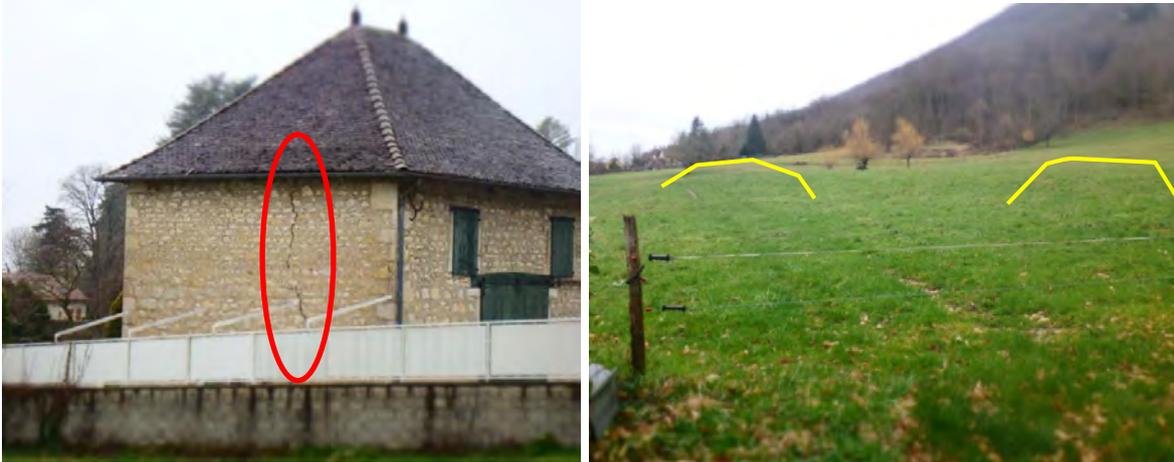
conséquent les eaux de surface provenant du versant s'infiltrent dans l'éboulis en pied de falaise et se retrouvent alors au contact des sols morainiques plus bas. Les observations de terrain n'ont pas permis de relever des traces de mouvements très actifs. En revanche, il a été relevé de nombreux indices de mouvements lents (prairies présentant des bombements, maisons fissurées, etc.).

Figure 11 : maison fissurée sur Ansolin et sols bombés sur Le Poulet

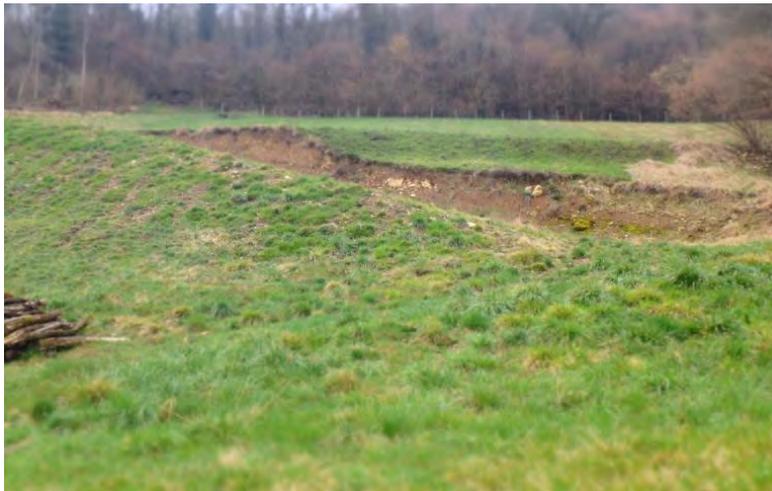
Par ailleurs, des aménagements de type terrassements pour création de chemin, permettent de constater dans les zones talutées, des terrains de mauvaise qualité (cf cliché suivant).

Figure 12 : terrassement permettant de voir un sol de mauvaise qualité

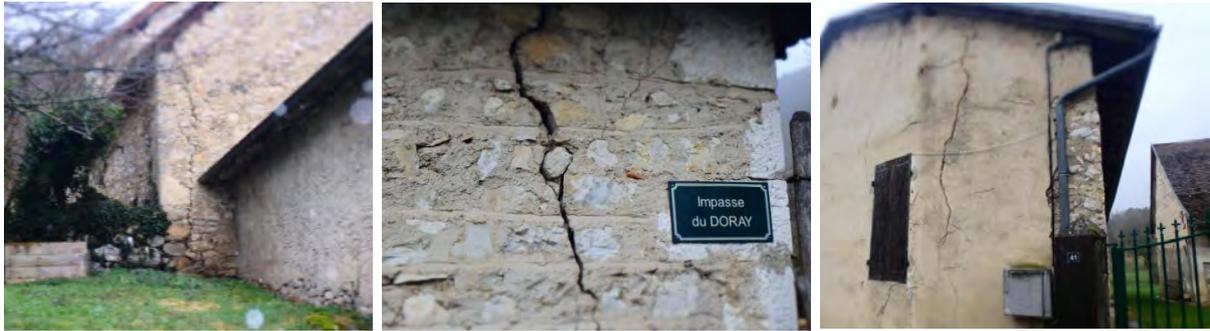
Là aussi aucune trace de forte activité n'a été relevé, toutefois des désordres au bâti sont observables en plusieurs points comme en témoignent les illustrations suivantes.

Figure 13 : de gauche à droite, maison fissurée à St Martin, maisons fissurées à Lhuis

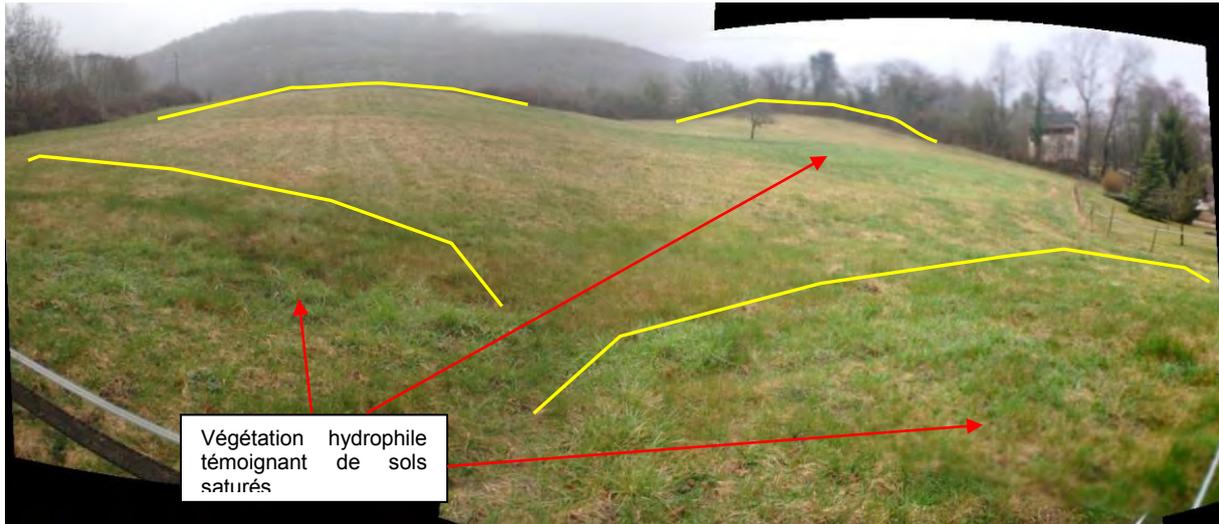
Il est difficile de corroborer le phénomène dans les zones boisées du fait d'une végétation resserrée, en revanche des indices de glissements sont nettement plus clairs sur les parcelles agricoles où se distinguent des bombements et une couverture herbeuse hydrophile.

Figure 14 : sols bombé et présente de végétation hydrophile (Ouest de Lhuis)

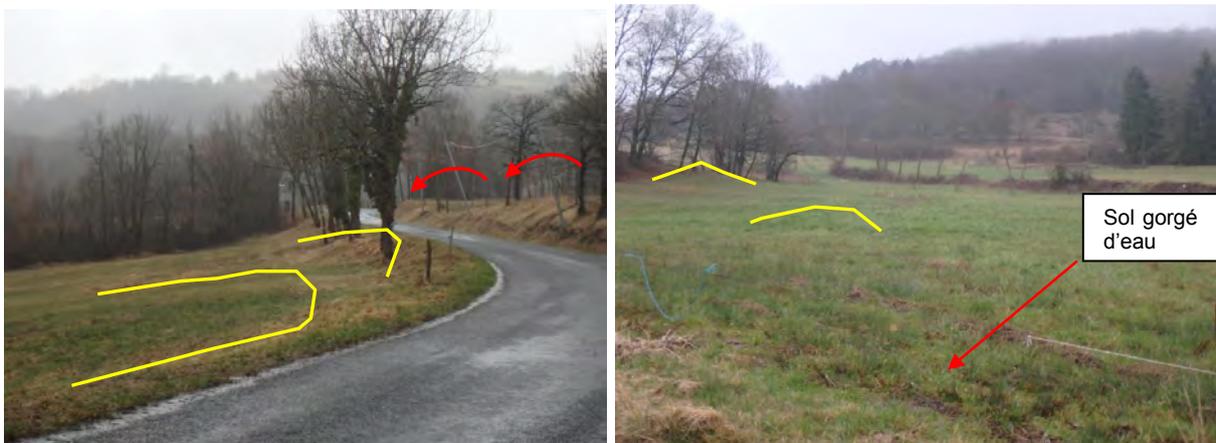
Ce secteur ne concerne pas d'enjeux habités mais la RD41. Les terrains sont particulièrement humides et les terrains se composent d'une couverture morainique assez épaisse. Malgré une pente peu soutenue en partie basse (au droit de la RD41), on distingue ici des désordres témoignant d'une activité relativement forte : des poteaux PTT inclinés, le talus routier déstructuré, des sols gorgés d'eau, des bombements dans les prairies.

Figure 15 : traces d'activités de glissement

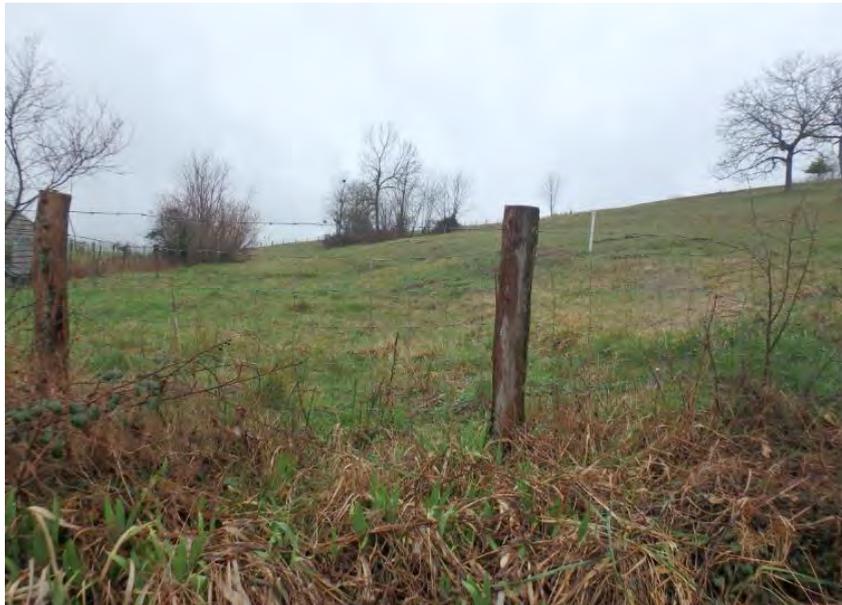
Ce phénomène est par exemple bien visible de part et d'autre la rue de la Guillotière : en aval une prairie, pourtant faiblement pentée, présente une topographie moutonnée. Coté amont, des décrochements sont visibles sur le talus routier au contact de l'affleurant, et les terrains agricoles situés au-dessus sont eux-aussi bombés.

Figure 16 : indices de mouvement sur la Guillotière

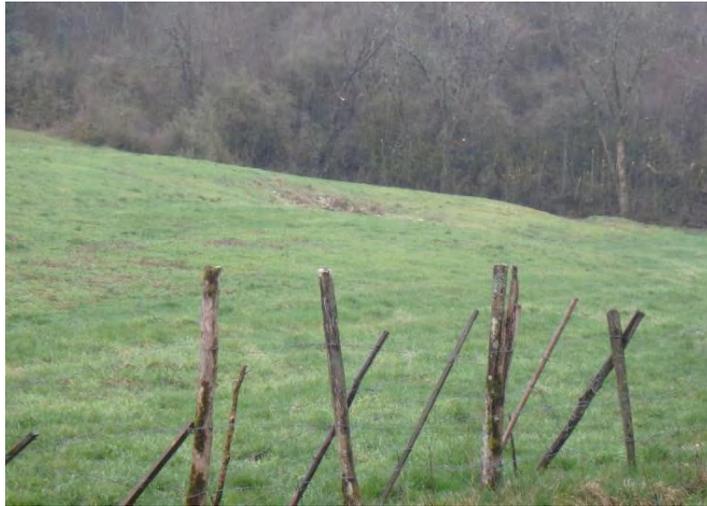
Entre « Sous la Grande » et Rix, plusieurs signes de glissements s'observent sur les parcelles en bordure de la route communale dans des formations argileuses (moraines). Ceux-ci prennent la même configuration que sur les autres zones précitées : des moutonnements sous forme de bombements.

Figure 17 : bombements des terrains morainiques au Sud du Charmieux

Les zones morainiques, humides et en pente sont classées en aléa moyen du fait d'une probabilité d'occurrence moyenne et une intensité faible. Ce zonage concerne le secteur de Charmieux, la vallée du ruisseau du Moulin.

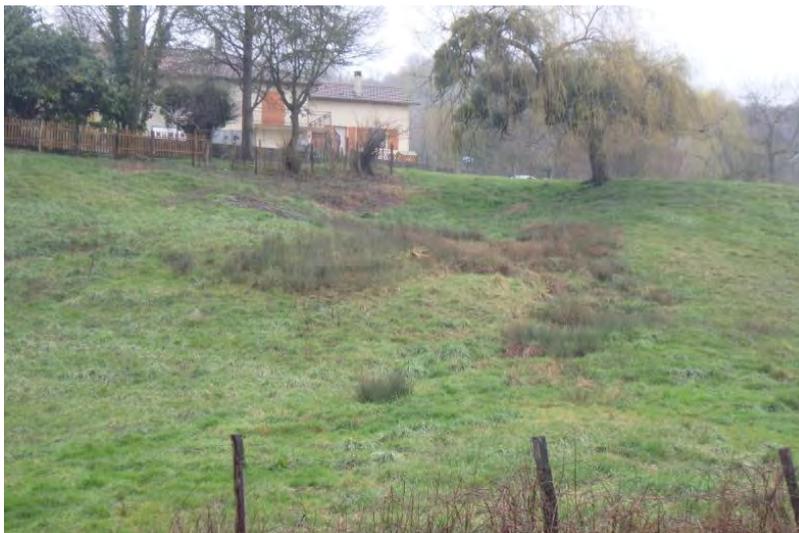
Le talus situé entre la RD19 et le village présente des terrains chahutés. La couche de surface est argileuse et la zone en question reçoit des eaux de ruissellement. De plus, il existe vraisemblablement une source à ce niveau dont son origine se trouverait à l'interface substratum / couche superficielle. Il en demeure des terrains bombés et humides. Le phénomène ne semble pas régresser vers l'amont au droit des habitations.

Figure 18 : terrain instable entre Rix et la RD19

Le talus entre la RD19 et Rix est classé en aléa fort. Malgré une petite étendue du phénomène, les terrains sont franchement chahutés et très humides. La probabilité d'occurrence est donc forte et l'intensité moyenne.

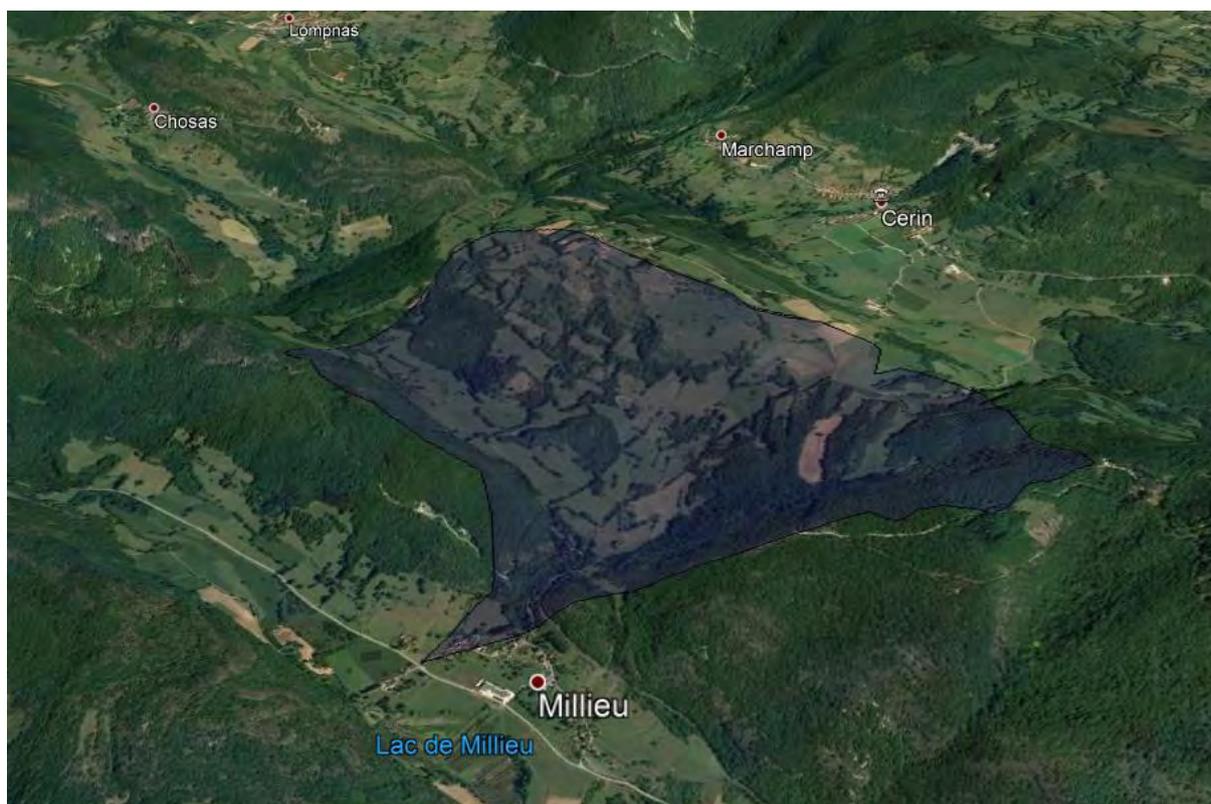
Le ruisseau de Ponton draine un petit bassin versant de près de 2,9 km² en amont de Millieu et est alimenté par différentes sources venant s'ajouter au ruissellement de surface. Il est en grande partie couvert de près mais le cours d'eau présente une ripisylve marquée. Aussi, le ruisseau est susceptible de transporter des flottants en crue.

Figure 19 : Bassin versant du ruisseau de Ponton (fond Google Earth)

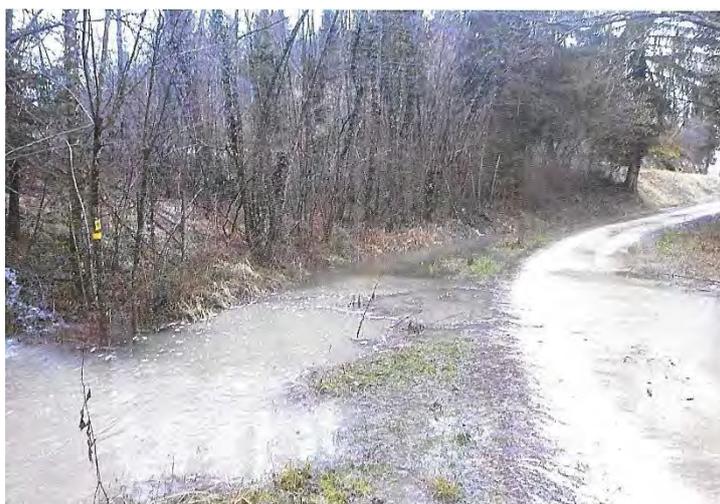
Vers la cote 480, le torrent franchit une piste communale sur laquelle les débordements seraient fréquents. Ils sont dus à la conjonction de plusieurs éléments :

- sur ce secteur, la pente en long du ruisseau marque un replat ce qui favorise le dépôts des matériaux transportés et l'étalement du ruisseau en lit majeur ;
- C'est à cet endroit que plusieurs affluents convergent pour alimenter le Ponton ;
- Le franchissement busé du ruisseau a une capacité hydraulique limitée et sujet à obstruction par embâcles.

Figure 20 : Débordement d'un affluent du Ponton

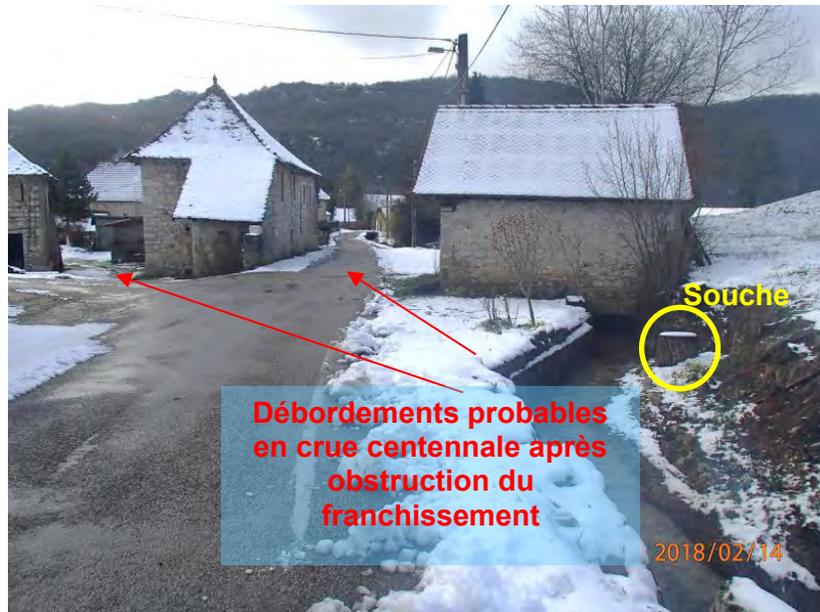
Au droit des enjeux, les eaux passent sous un bâtiment au travers d'un ouvrage à capacité hydraulique limitée. Sans même aborder la capacité hydraulique du franchissement, pour une crue centennale du ruisseau, le risque d'obstruction est très probable. Selon un riverain, la souche identifiée sur la photo ci-dessous aurait récemment été enlevée de l'entrée de l'ouvrage. Le même témoignage indique également des débordements ayant atteint les habitations en rive gauche il y a au moins plus de 40 ans.

Figure 21 : Point de débordement du ruisseau du Ponton

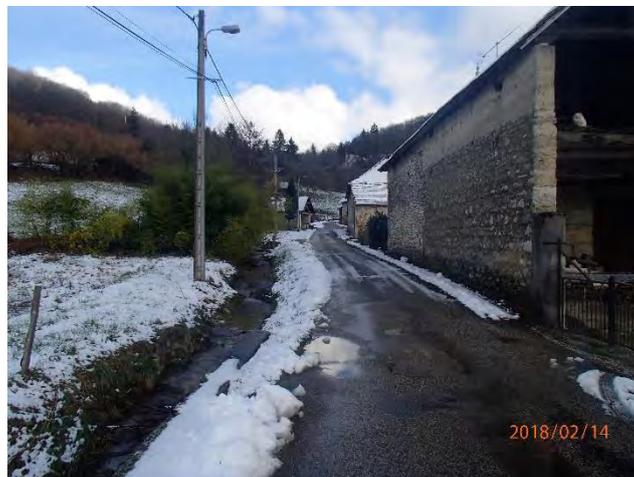
A l'aval, le lit à droite de la route dans le sens descendant a une capacité hydraulique très faible. Les débordements sont très probables.

Figure 22 : Lit à capacité hydraulique très réduite

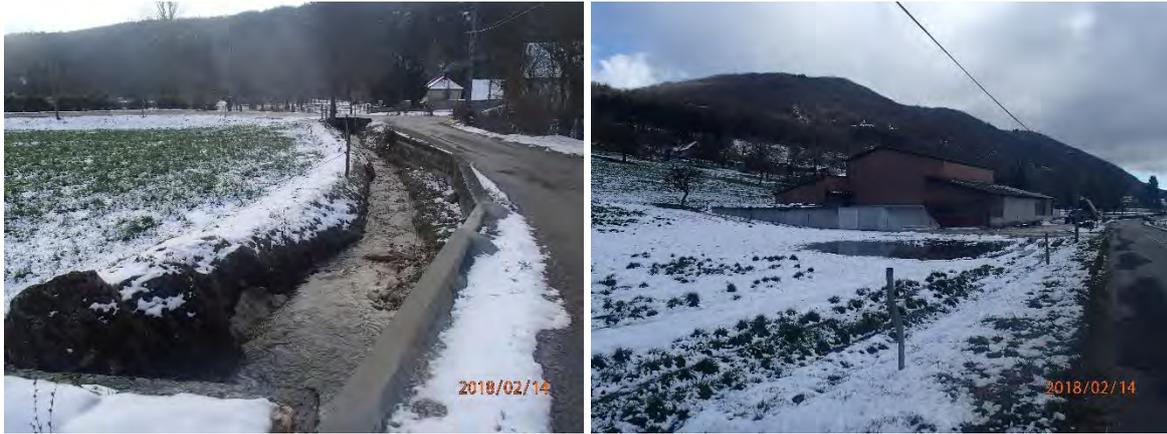
Le ruisseau franchit ensuite la route communale pour la longer sur sa gauche sur quelques décimètres avant de franchir la route départementale RD 79. Selon le témoignage du même riverain, les débordements étaient fréquents à l'approche de cette RD 79. Le franchissement et le lit à l'amont ont fait l'objet de travaux de recalibrage (réaménagement du coude, protection de berge). Ces travaux réduisent les risques de débordements qui ne peuvent toutefois être exclus, notamment en cas d'obstruction par embâcles. Les débordements s'étalent alors dans les champs et peuvent engendrer une accumulation d'eau de plus de 50 cm contre la route qui fait obstacle à l'écoulement.

Figure 23 : Aménagement du ruisseau en amont de la RD et accumulation d'eau en rive gauche

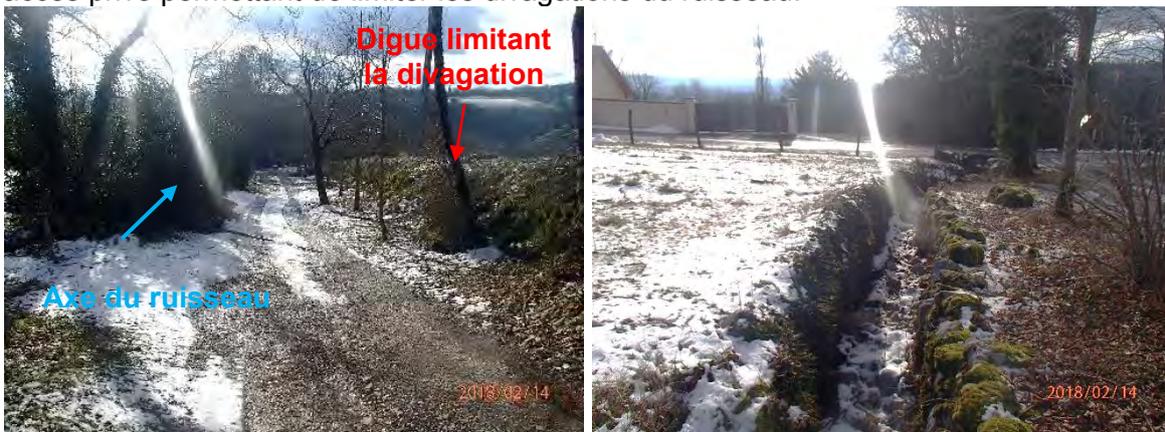
Au débouché au niveau des premiers enjeux, le lit du ruisseau est canalisé dans un ouvrage en pierres très anciens, localement dégradé et avec une importante végétation à l'exception des derniers mètres en amont de la route communale. Les débordements devaient y être fréquents par le passé comme semble indiquer une imposante digue à droite d'un chemin d'accès privé permettant de limiter les divagations du ruisseau.

Figure 24 : Digue à droite d'une piste d'accès à une propriété (à gauche) – canal empierré à l'approche de la route communale (à droite)

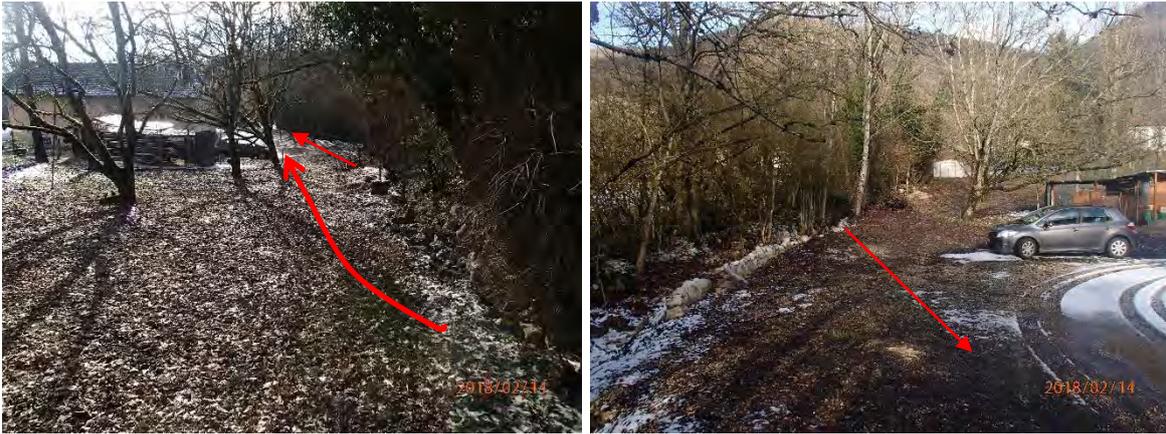
A l'aval de la route communale, le ruisseau sépare deux propriétés (dont celle exposée précédemment citée). Le lit mineur est très peu encaissé et les risques de débordements sont importants. Ils s'approchent alors de l'habitation en rive gauche mais le dévers vers le ruisseau limite les risques d'atteinte de la propriété. En cas de cumul de facteurs aggravants (divagation à la faveur de dépôts de flottants et ou de matériaux par exemple) la face amont de la maison pourraient être atteinte.

Figure 25 : Débordements vers la rive gauche : vues depuis l'amont de la propriété (à gauche) et depuis l'aval (à droite)

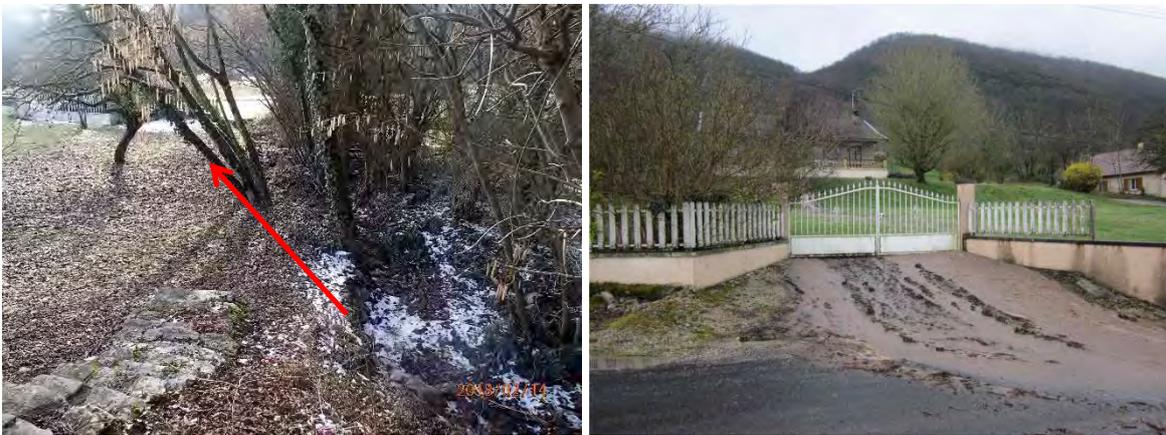
A l'aval le ruisseau peut encore déborder sur la rive gauche et atteindre la route par le portail de la propriété.

Figure 26 : débordements en aval rive gauche de la propriété au 582 route d'Innimond – évènement connu le 30/03/2015 à droite (source : commune de Lhuis)

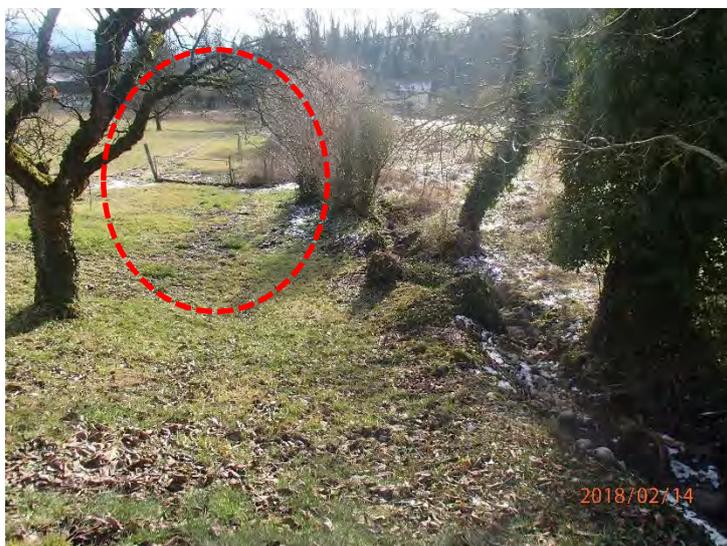
A l'aval de la route départementale RD 41, le lit mineur est très peu encaissé et végétalisé. Des débordements sont susceptibles de s'étaler dans les prés. Un tel évènement se serait produit récemment, en janvier 2018, comme l'indiquent les dépôts en rive gauche sur la figure ci-dessous.

Figure 27 : débordements dans les champs à l'aval de la route départementale RD 41

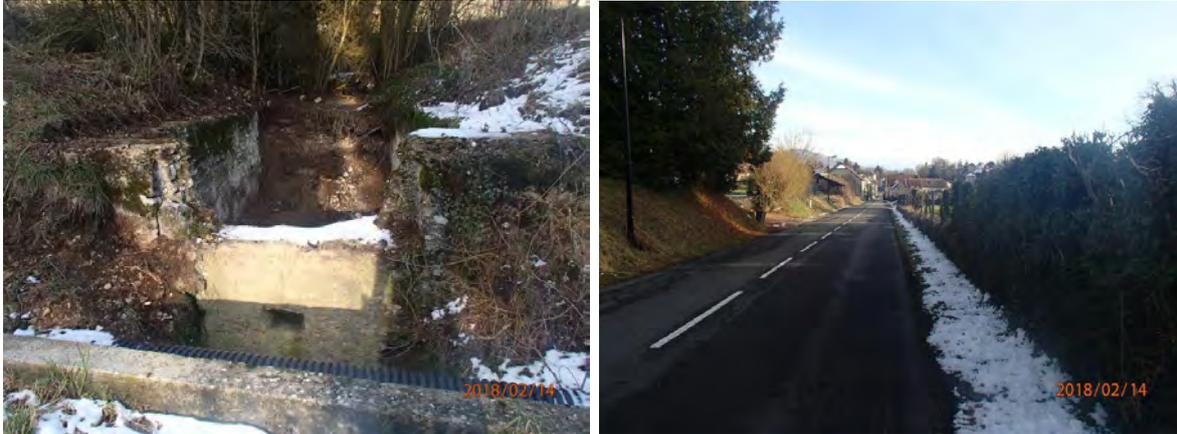
En amont de la RD 79, un bac de décantation existe pour réduire le risque d'obstruction du franchissement busé. Pour un évènement de période de retour centennal, même curé avant la crue, sa capacité est estimée insuffisante et l'obstruction du franchissement probable. Le cas échéant, les débordements suivent la route départementale jusqu'au bourg de Lhuis. En février 1990, un tel évènement se serait produit et aurait inondé une habitation en contrebas de la route plus de 300 m plus bas.

Figure 28 : Bac de décantation et RD 79 suivie par les écoulements après débordements

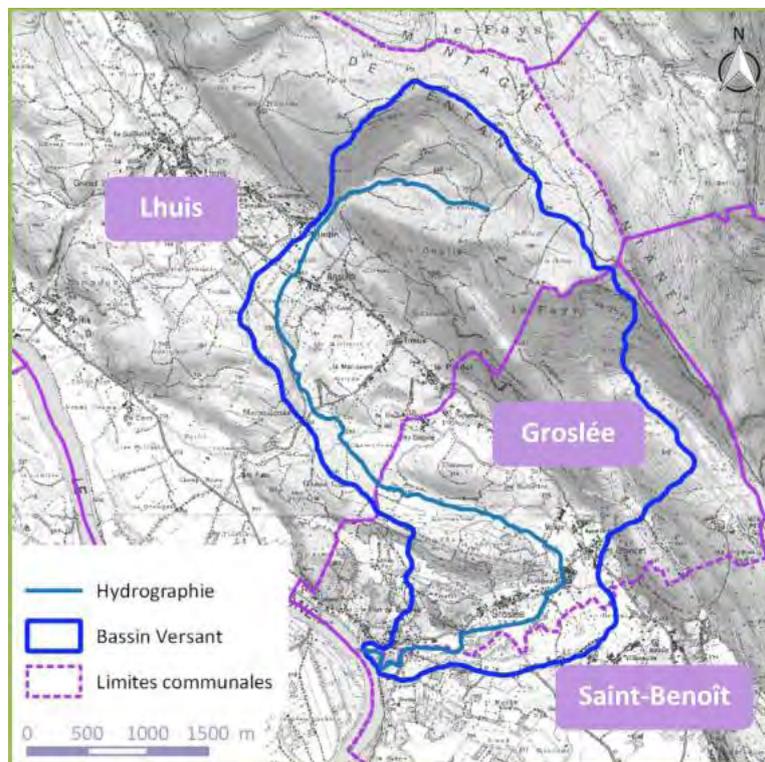
Le ruisseau de la Gorge draine un bassin versant d'une surface d'environ 11 km² répartie sur les communes de Lhuis et Groslée-Saint Benoit.

Figure 29 : Bassin versant de la Gorge - source : étude ASCONIT de 2015

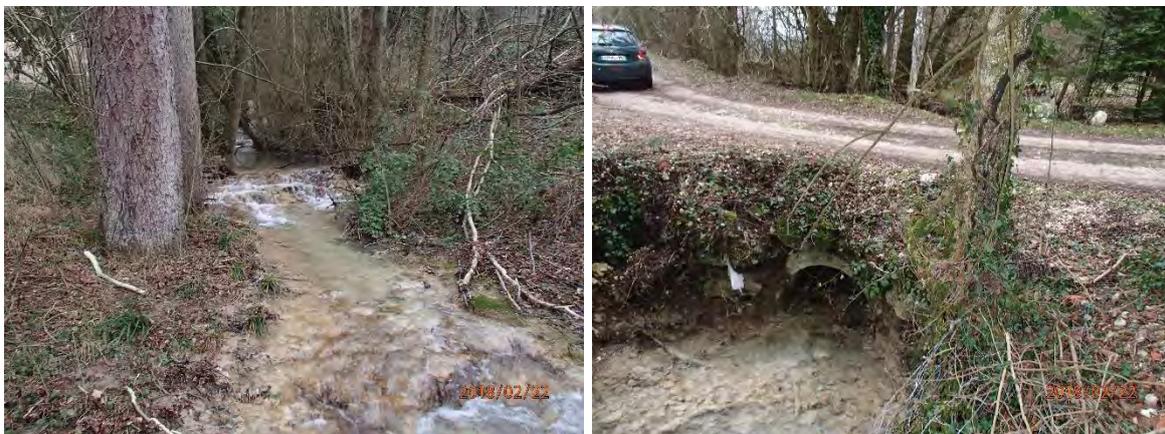
Ces débordements sont dus à une capacité hydraulique insuffisante de l'ouvrage, qui plus est susceptible d'être obstruée par des embâcles (bassin versant boisé). Après analyse du site, les débordements rejoindraient rapidement le lit mineur sans menacer d'enjeux. Seule la viabilité de la piste peut être remise en cause.

A noter l'accumulation du tuf sur la photo de gauche ci-dessous.

Figure 30 : Franchissement du ruisseau issu du Creux du Nant à Saint Martin

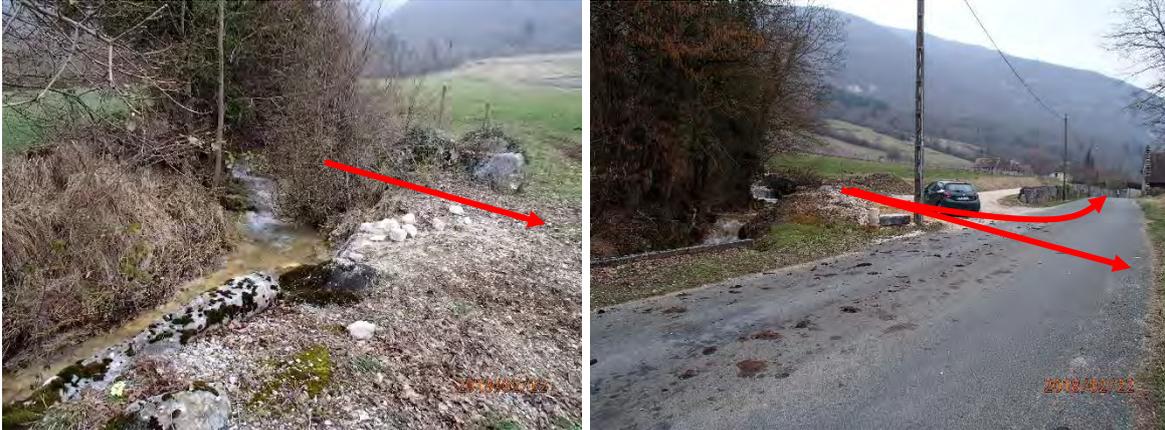
Le cas échéant, une partie s'étale en aval de la route et l'autre la suit en direction du hameau d'Ansolin et sont susceptibles d'inonder tous les points en contrebas de la route. En 1990, un tel évènement se serait produit et aurait inondé une propriété 300 m en aval, au droit du carrefour principal à Ansolin.

Figure 31 : Débordements possibles en amont de la traversée de la route communale entre Saint Martin et Ansolin

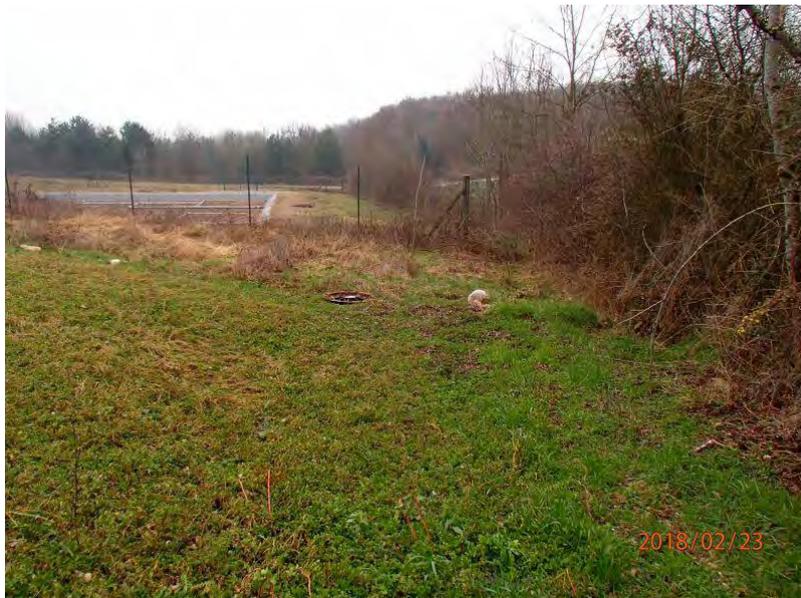
Dans les champs, en amont d'un premier bassin de la station d'épuration, le lit mineur est localement très peu marqué et des débordements sur les champs sont possibles mais restent limités latéralement à la faveur de la topographie. Ce premier bassin n'est pas exposé.

Figure 32 : Traces de débordements en amont de la station d'épuration
