Plan de Prévention des Risques Naturels

Juin 2018

Commune de Lhuis

Etude et cartographie des aléas - Rapport technique -

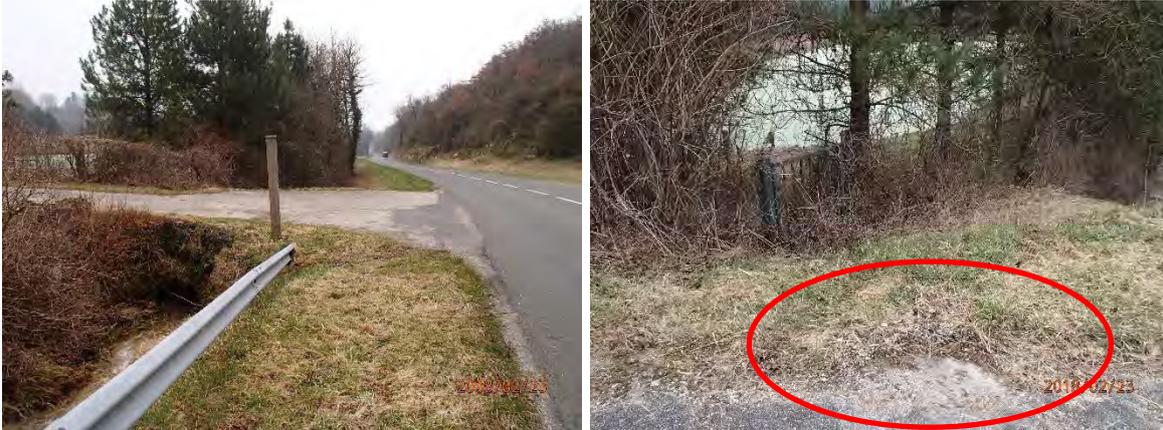
Le ruisseau franchit ensuite une route communale au travers d'une buse. Les risques d'obstruction sont avérés compte tenu de la végétation en amont. Des traces de récents débordements en janvier 2018 étaient encore identifiables sur la voirie.

Figure 33 : Route pouvant être surversée et traces de récents dépôts

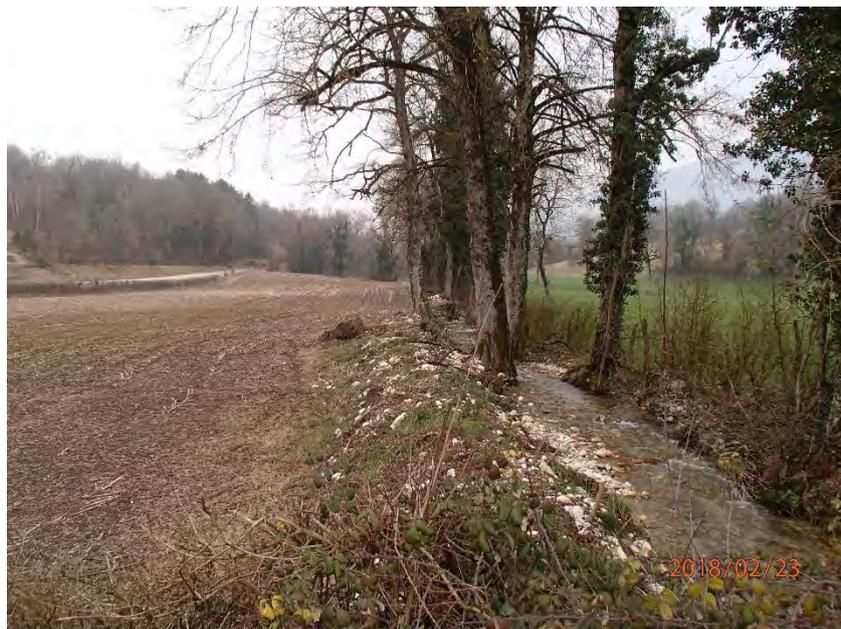
Malgré cette chenalisation, le lit du cours d'eau, est très peu encaissé, voire à hauteur du terrain naturel à l'aval des merlons de curage ou même perché (i.e. plus haut que le terrain naturel derrière les merlons). En cas de crue centennale, l'engravement du secteur sera à nouveau inéluctable compte tenu de la rupture de pente et des divagations dans les champs de part et d'autre sont possibles. Celles vers la rive gauche restent contenues dans un champ. Celles vers la rive droite sont susceptibles de se diriger vers la route départementale et rejoindre un ancien lit.

Figure 34 : Lit perché sur le secteur du Mau du Vin

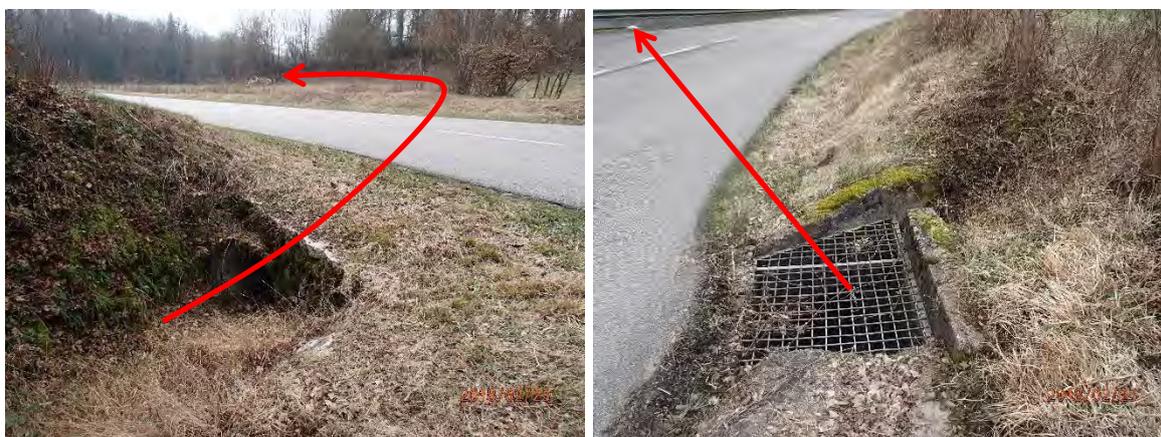
Figure 35 : Double franchissement de la RD 79

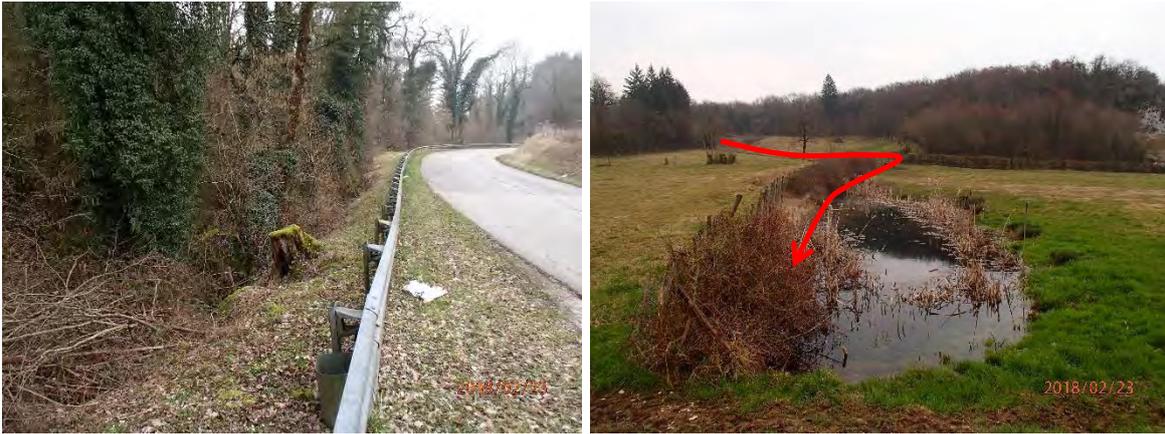
Enfin, les eaux débouchent au lieu dit La Plaine et s'étalent dans les près contre la RD 79 faisant obstacle à l'écoulement. Il n'existe aucun exutoire.

Figure 36 : Ancien lit et débouché au lieu-dit la Plaine

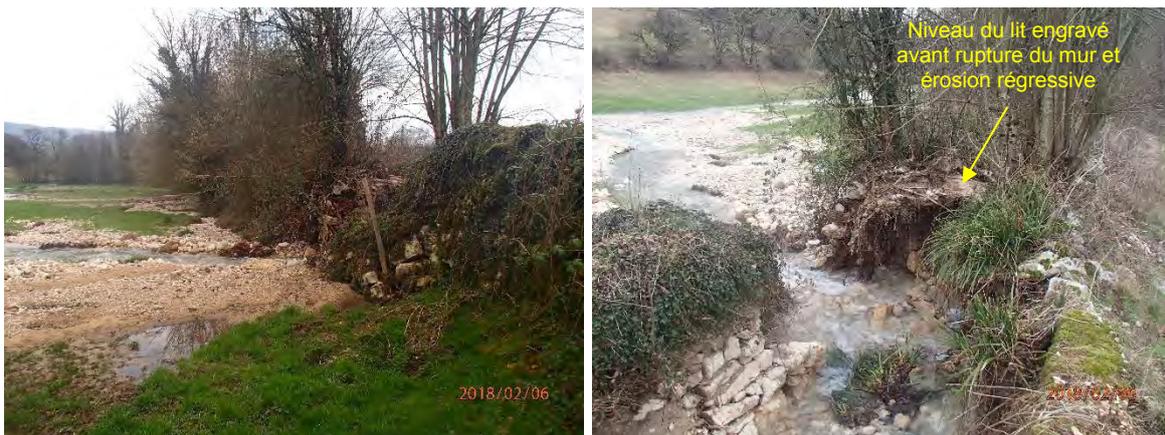
Au fur et à mesure de l'engravement, le ruisseau s'est retrouvé perché entre les murs. Une rupture récente du mur de rive gauche, qui daterait d'une crue en mars 2015, a entraîné le déversement des écoulements dans les près puis l'érosion régressive des dépôts dans le canal. Les écoulements rejoignent le lit du cours d'eau en aval du champ.

Figure 37 : Rupture du mur en rive gauche d'un ancien canal et divagations dans les champs

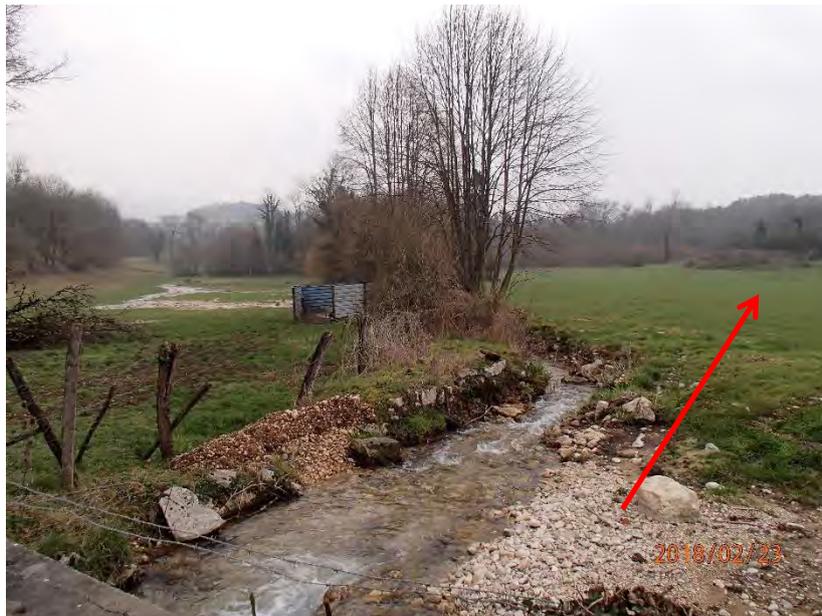
Un retour dans l'ancien chenal n'est en l'état plus possible au vue du niveau perché du lit à l'aval. Une érosion régressive dans le canal est attendue. Par ailleurs, des débordements et divagations vers la rive droite sont également probables pour l'évènement de référence, après rupture du mur de droite et/ou débordements en partie amont du tronçon où la revanche est faible. Afin de prendre en compte l'intensité des phénomènes possibles, notamment en cas de rupture des murs de chenalisation, l'ensemble de la zone potentielle de divagations sera classée en aléa fort.

Figure 38 : débordements actuels en rive gauche et possible en rive droite

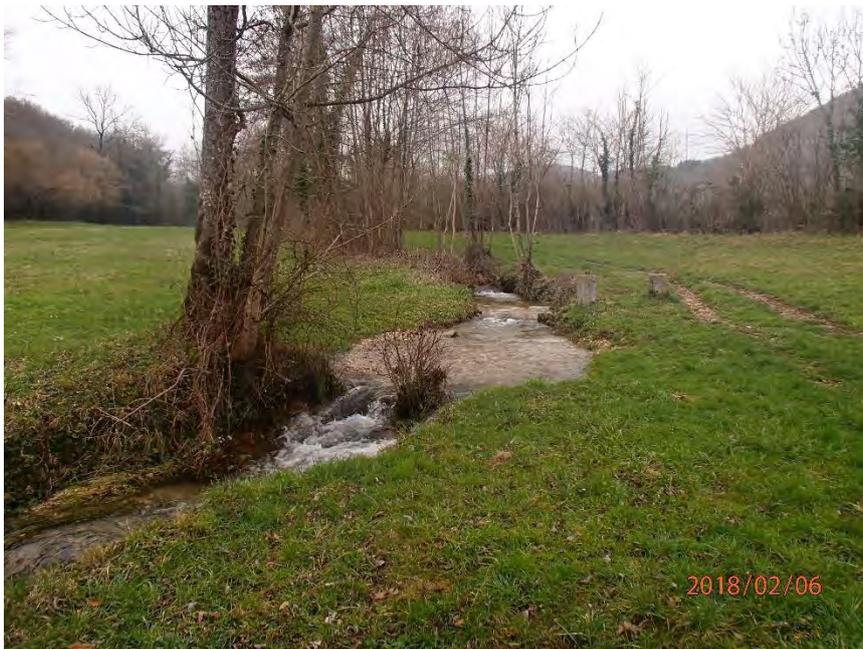
Le ruisseau du Moulin est alimenté par des eaux issues du lac de Millieu et par le ruisseau de Pisserot, affluent principal. Celui-ci a été décrit précédemment.

Figure 39 : Branche du ruisseau du Moulin issue de Millieu

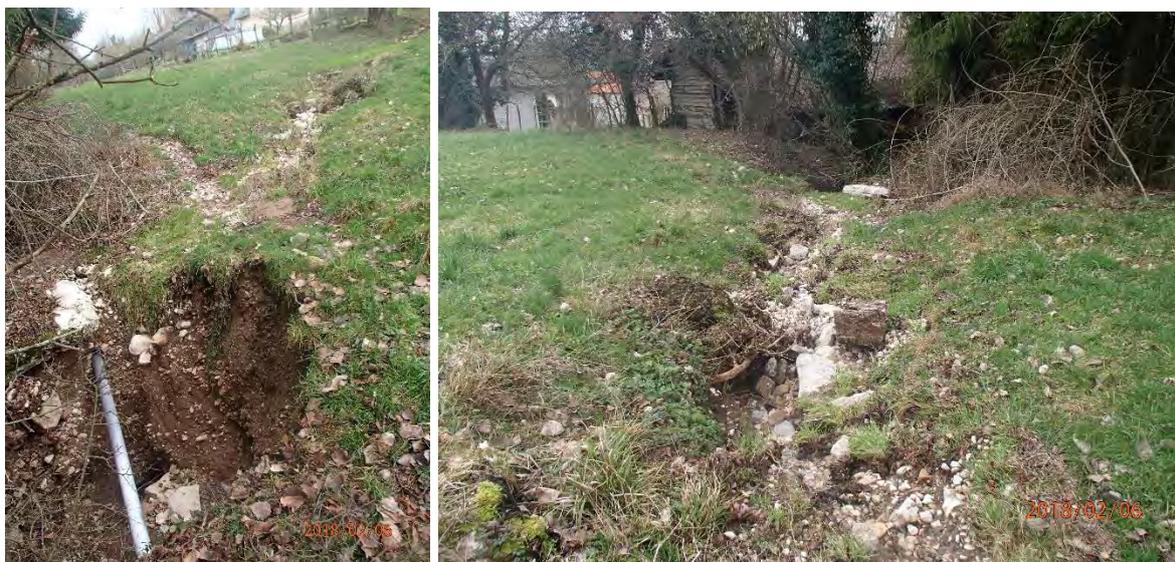
Les deux branches sont susceptibles d'apporter des matériaux au ruisseau, essentiellement celle du Pisserot avec notamment ses derniers décamètres en amont de la confluence en cours de dégradation.

Figure 40 : Erosion du Pisserot à l'amont immédiat de la confluence avec le ruisseau du Moulin

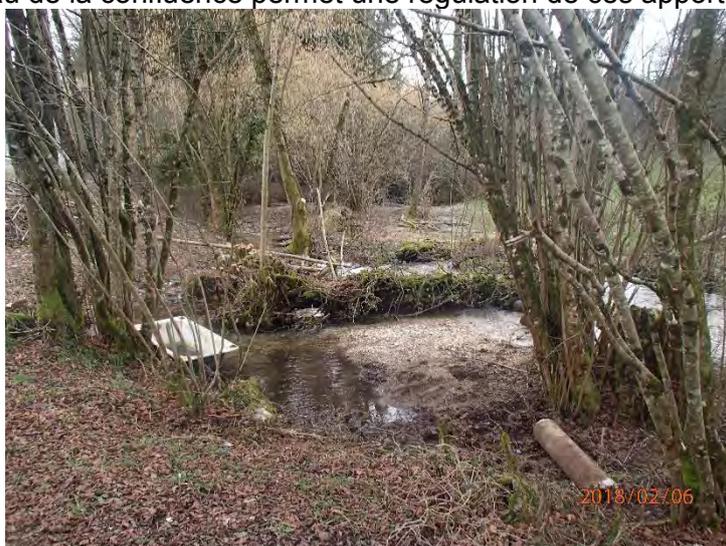
Un replat au niveau de la confluence permet une régulation de ces apports.

Figure 41 : Aval immédiat de la confluence Pisserot / Moulin

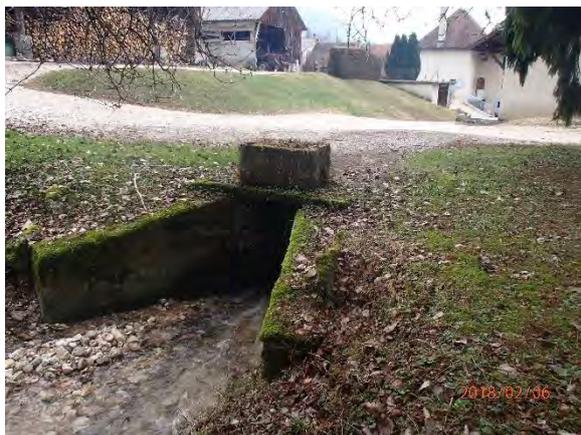
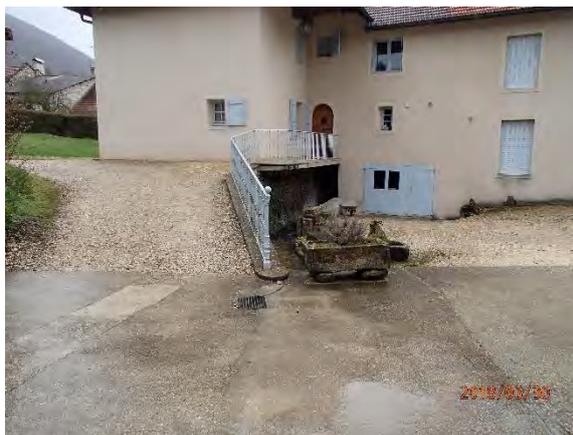
- Le franchissement d'une propriété avec un long passage couvert sous chemin d'accès et cour, un court tronçon à ciel ouvert puis un passage à nouveau couvert sous la propriété.
- Le franchissement d'une route communale à l'aval d'un canal séparant deux propriétés,
- Un lit chenalisé entre des propriétés mais assez profond,
- Le franchissement d'une deuxième route communale à l'aval duquel le ruisseau se déverse dans un bac de décantation privé (dit « écluse » par la commune)
- Le franchissement d'une troisième route communale. Le ruisseau s'écoule alors le long de propriétés (ancien moulin) avant de rejoindre un lit naturel.

Figure 42 : Franchissement sous une propriété avec court passage à ciel ouvert

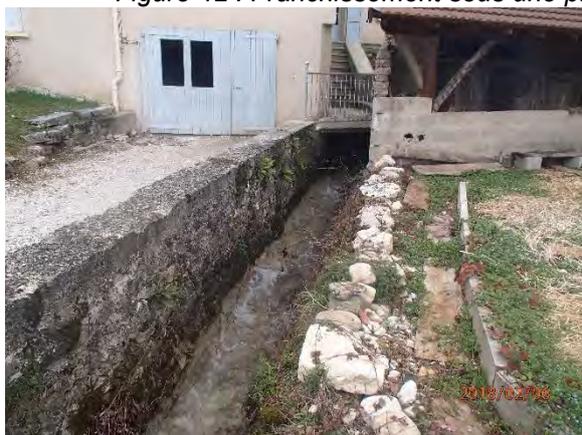
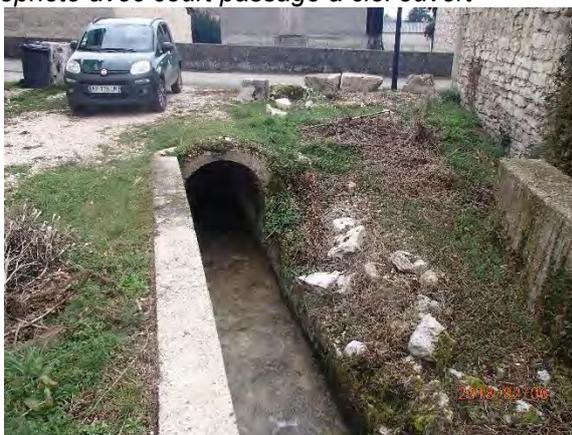
Figure 43 : Lit à l'aval de la première propriété traversée à gauche (vue vers l'amont) - lit à l'aval sur le même tronçon avec franchissement d'une route commune à droite (vue vers l'aval)

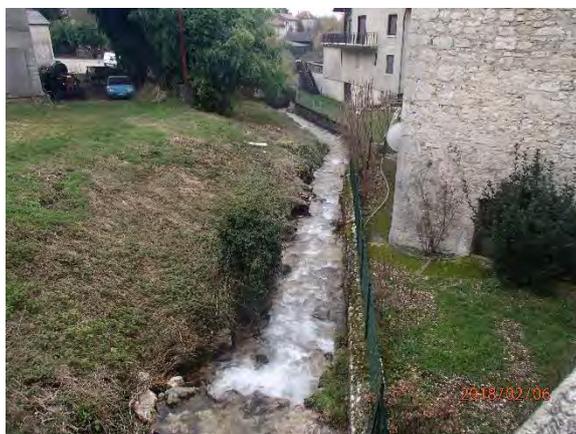
Figure 44 : Lit entre les deux routes communales amont

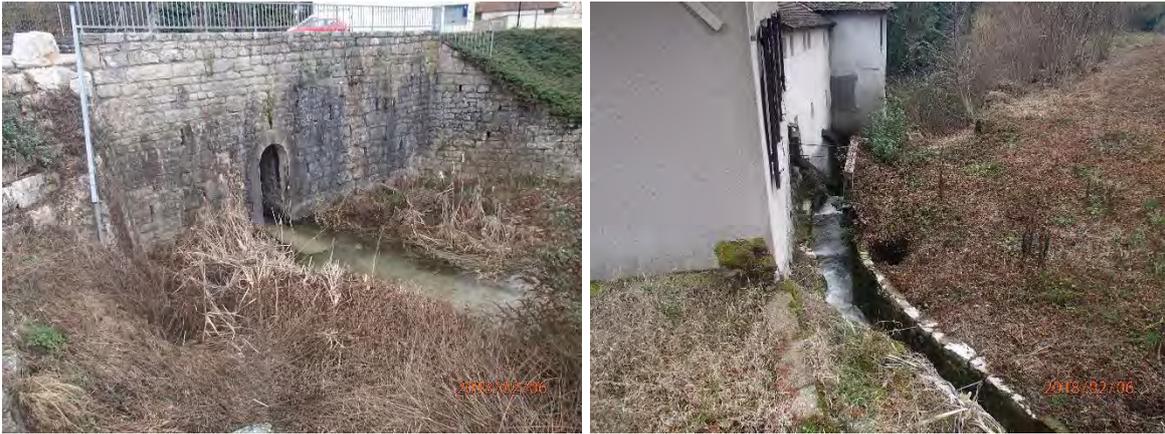
Figure 45 : Rejet dans l'écluse et lit en aval de la troisième route communale

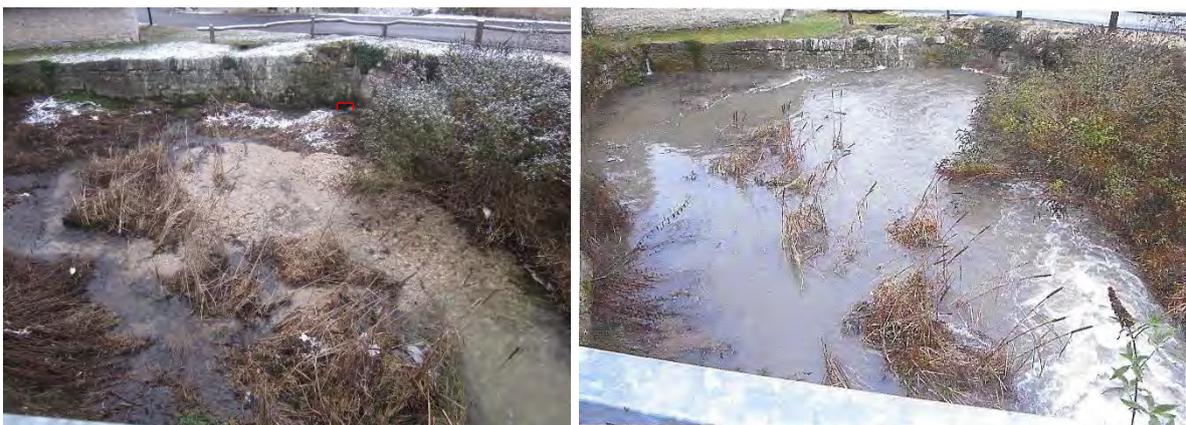
Figure 46 : Ecluse engravée et rétention d'eau due à une capacité d'évacuation devenue insuffisante (source : commune de Lhuis)

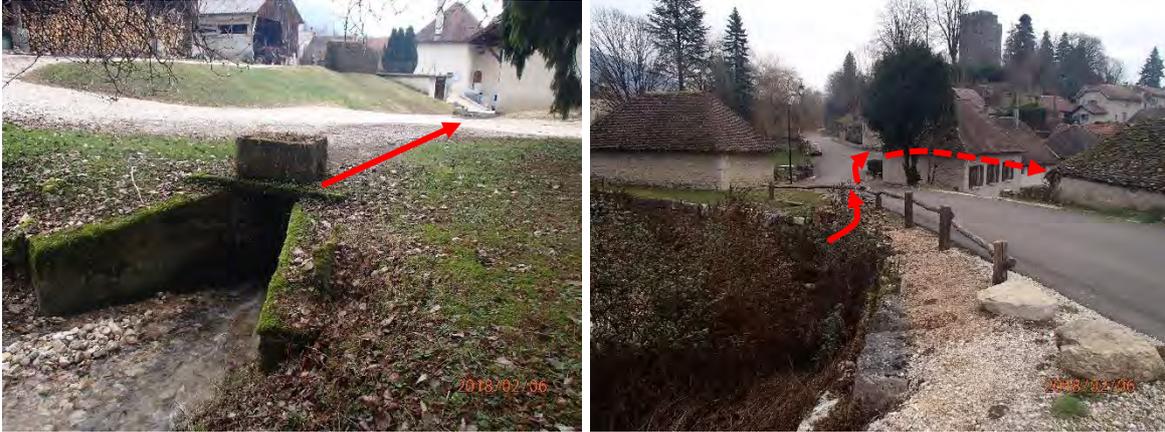
Figure 47 : Direction suivie par les débordements après obstruction des ouvrages

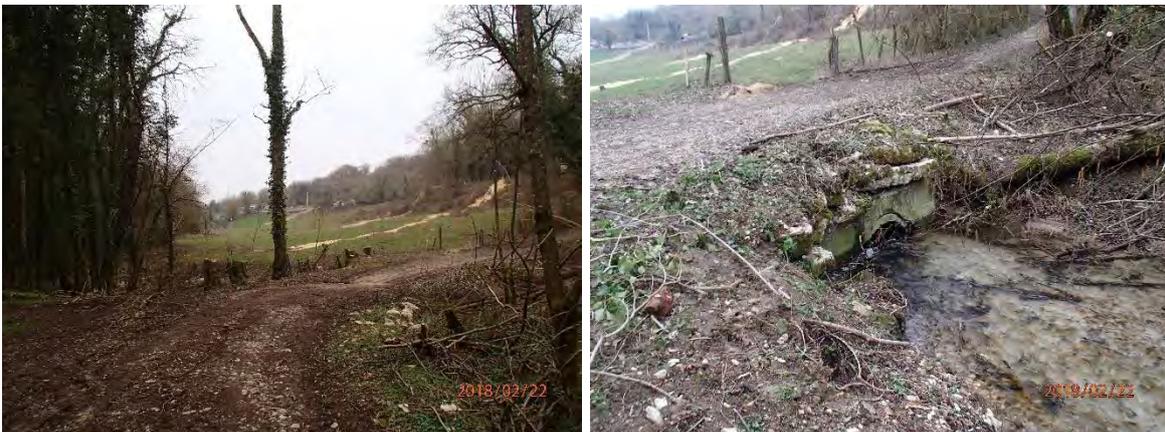
Figure 48 : Franchissement d'une piste sur le ruisseau du Moulin vers la cote 355

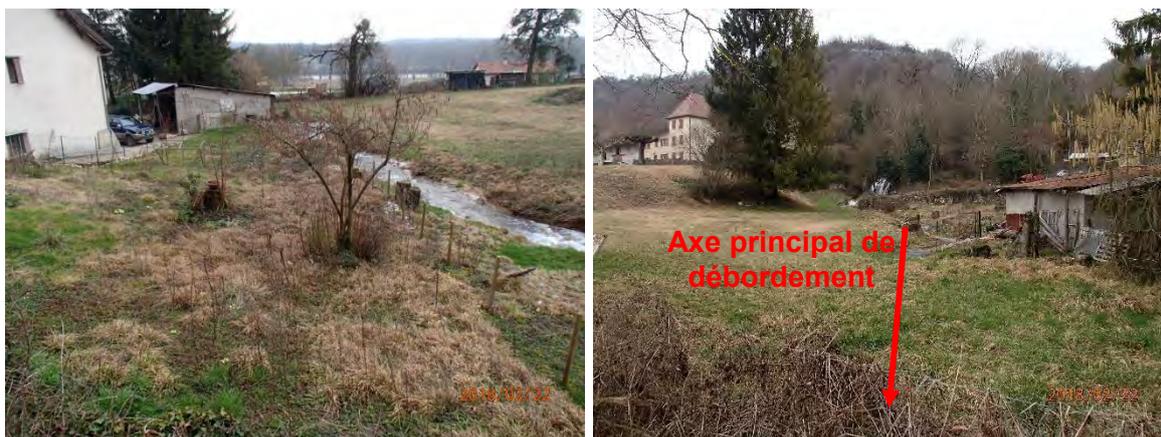
Figure 49 : Partie amont de la traversée de Rix par le ruisseau du Moulin

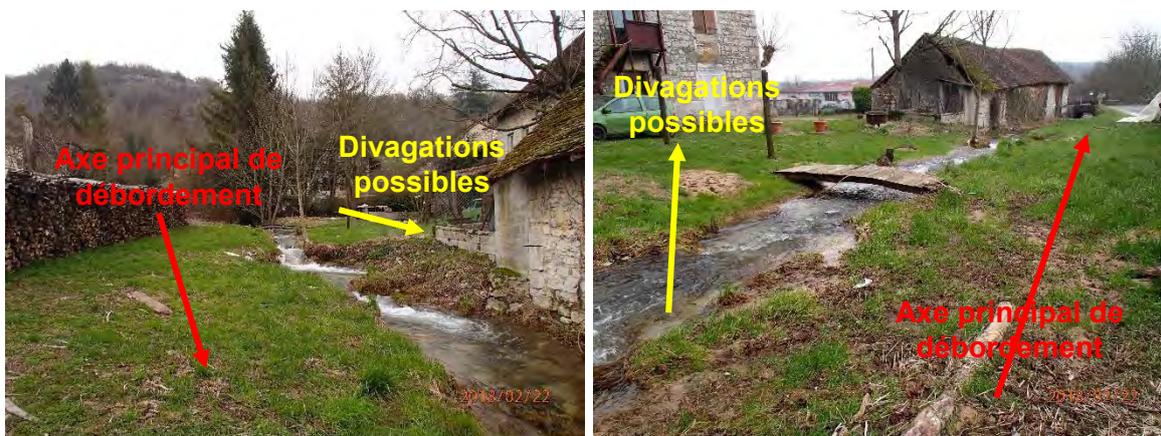
Figure 50 : Partie aval de la traversée de Rix par le ruisseau du Moulin

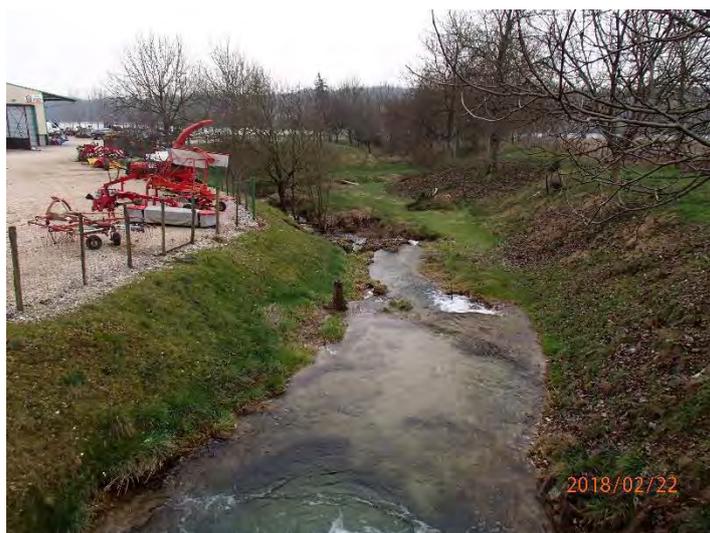
A l'aval, le ruisseau franchit la route départementale RD 19 au travers d'un dalot. Le risque d'obstruction n'est pas exclu, notamment en cas de remobilisation de flottants (tas de bois). Le cas échéant, les débordements atteindraient les abords de la propriété (entreprise agricole) en aval rive gauche avant de rejoindre un lit encaissé jusqu'au Rhône.

Figure 51 : Lit du ruisseau du Moulin à l'aval de Rix

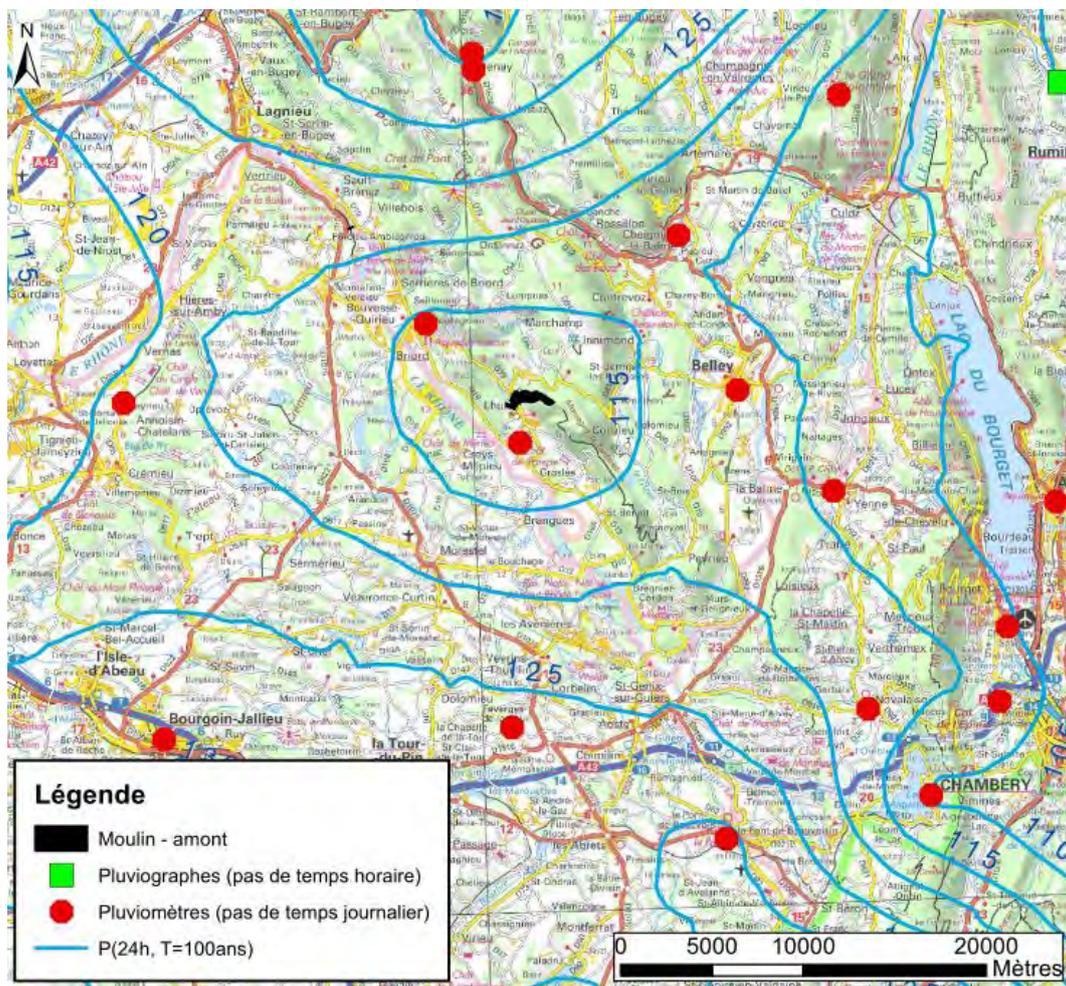
Figure 52 : Analyse spatiale des pluies journalières centennales

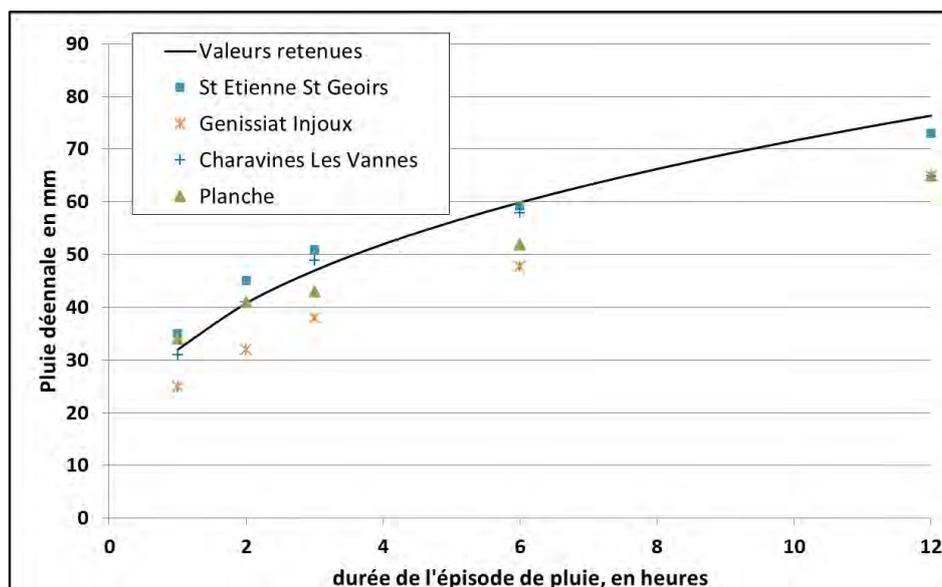
Figure 53 : ajustement de la loi de Montana

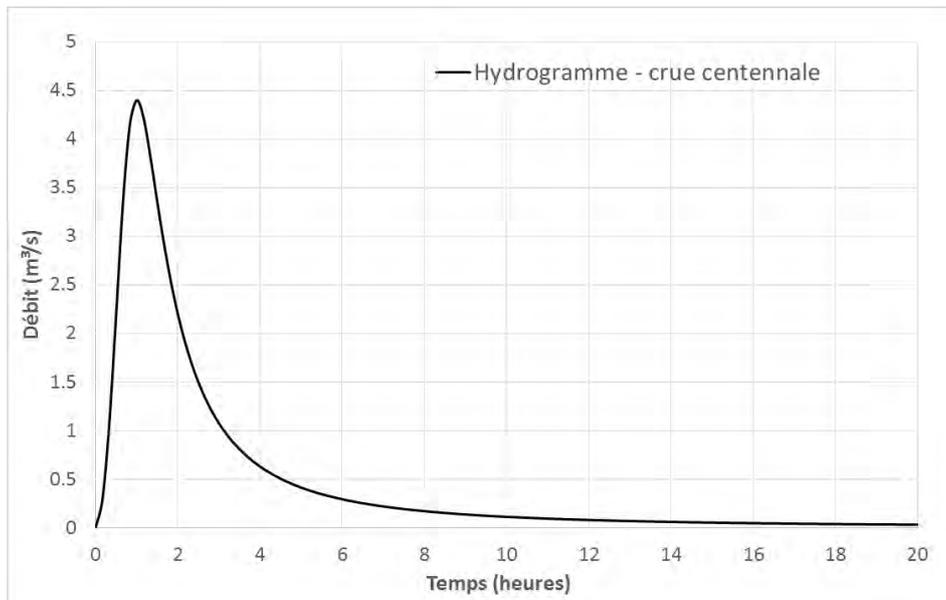
Figure 54 : Hydrogramme retenue pour une crue centennale sur le ruisseau du Moulin

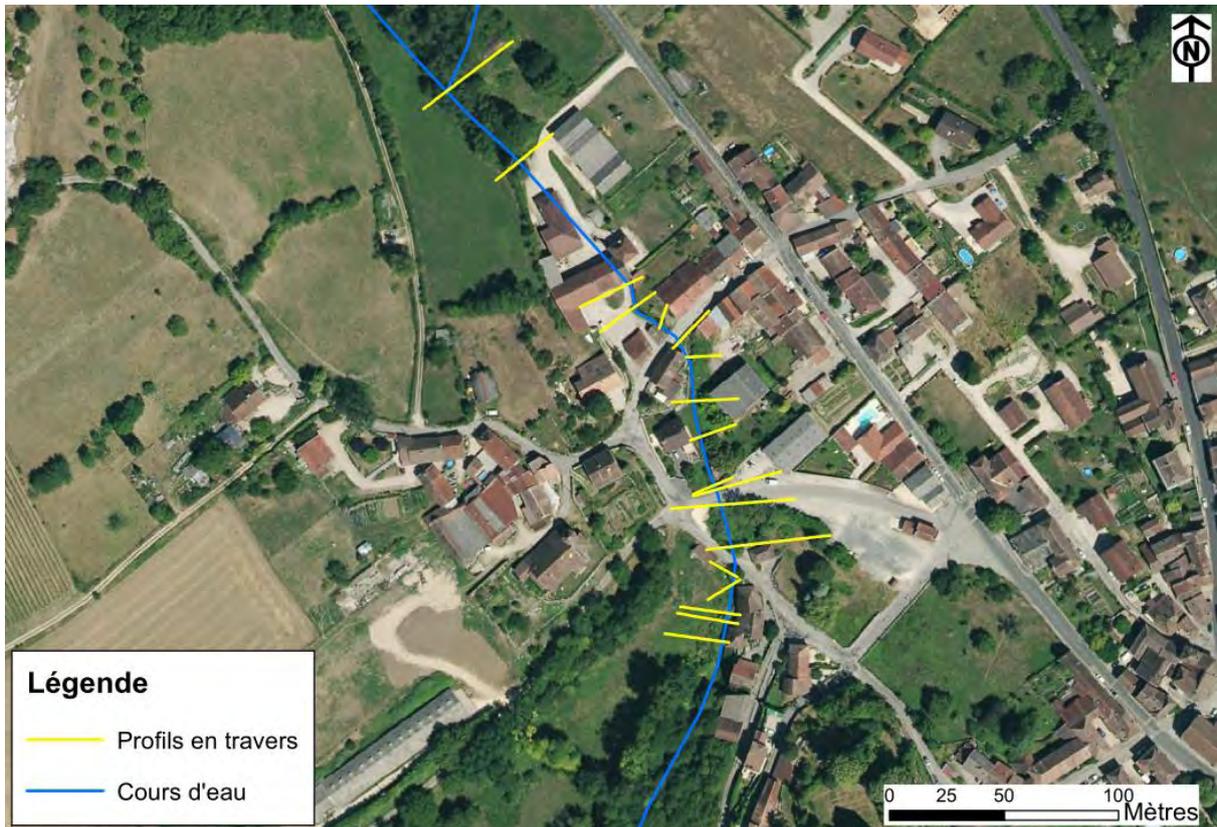
Figure 55 : Profils en travers levés par un géomètre expert

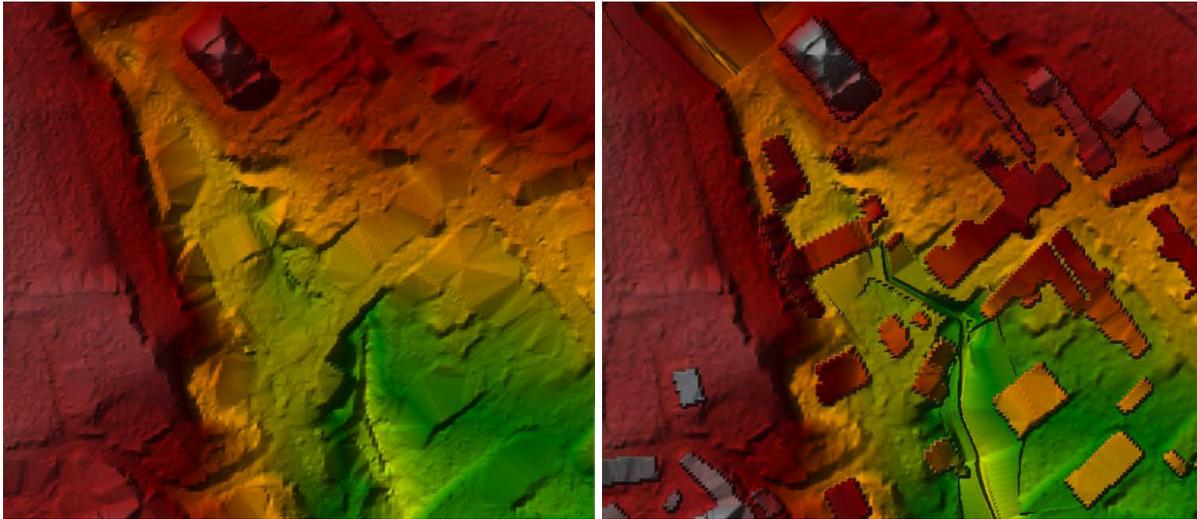
Figure 56 : Amélioration des données topographiques (avec le passage amont obstrué)

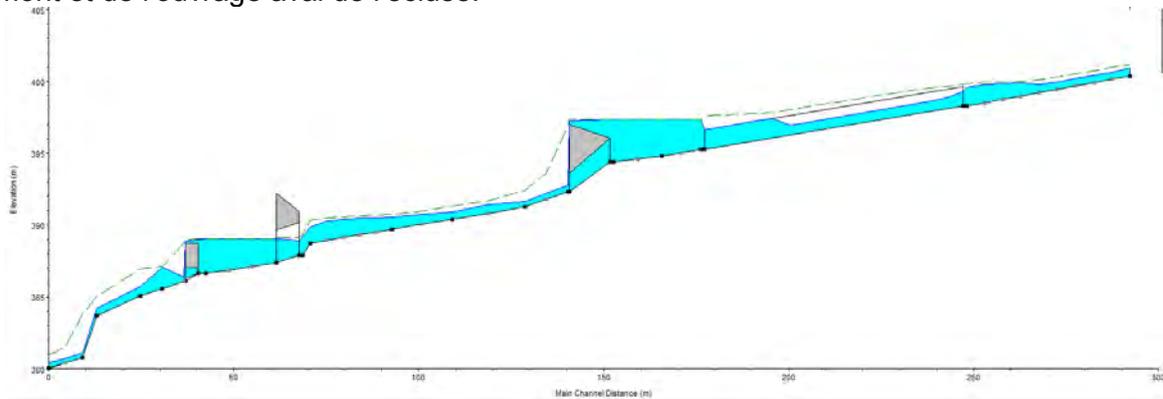
A noter qu'un premier modèle en 1D a été également construit sur le tronçon couvert par les profils en travers. Il a permis une première approche des conditions d'écoulements et des risques de débordements, notamment au niveau des ouvrages de franchissements où un calcul 1D est au moins tout aussi pertinent (car plus de possibilité sur le logiciel HECRAS en 1D dans la construction des ponts). Le calcul en 1D a alors été réalisé en régime permanent pour le débit de pointe de la crue de référence.

- Une capacité suffisante du passage couvert de 70 m, mais des conditions d'écoulement proches de la mise en charge.

Figure 57 : Profil en long 1D de la ligne d'eau pour un débit centennial, sans obstruction d'ouvrage

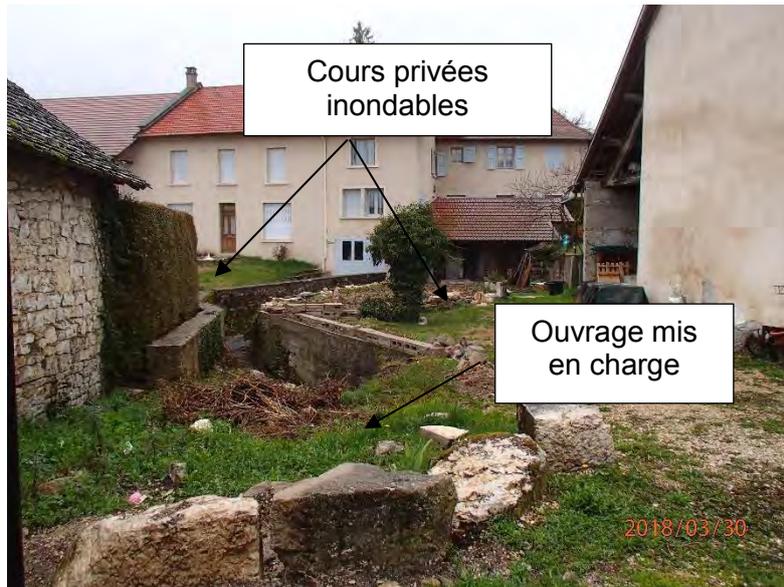
Figure 58 : Risques d'inondation en amont de la route communale amont

- Cours privées en amont de la route communale amont : comme déjà détaillé au paragraphe V.5.5, les deux cours sont inondables. Le modèle indique un aléa moyen dans chaque cour. La rive droite a été surclassée en aléa fort pour prendre en compte un risque de rupture du mur d'une hauteur de l'ordre du mètre (coté aval entre crête de mur et terrain naturel) constituant la berge rive droite. En bordure, la zone d'aléa faible est sécuritairement élargie sur l'emprise de la route communale

- ii. Entre le passage couvert sous la propriété et la route communale amont, la cour en rive gauche est exposée à un aléa moyen et la cour en rive droite à un aléa fort, compte tenu d'un risque de rupture du mur constituant la berge. Ces débordements font suite à la mise en charge du franchissement aval.

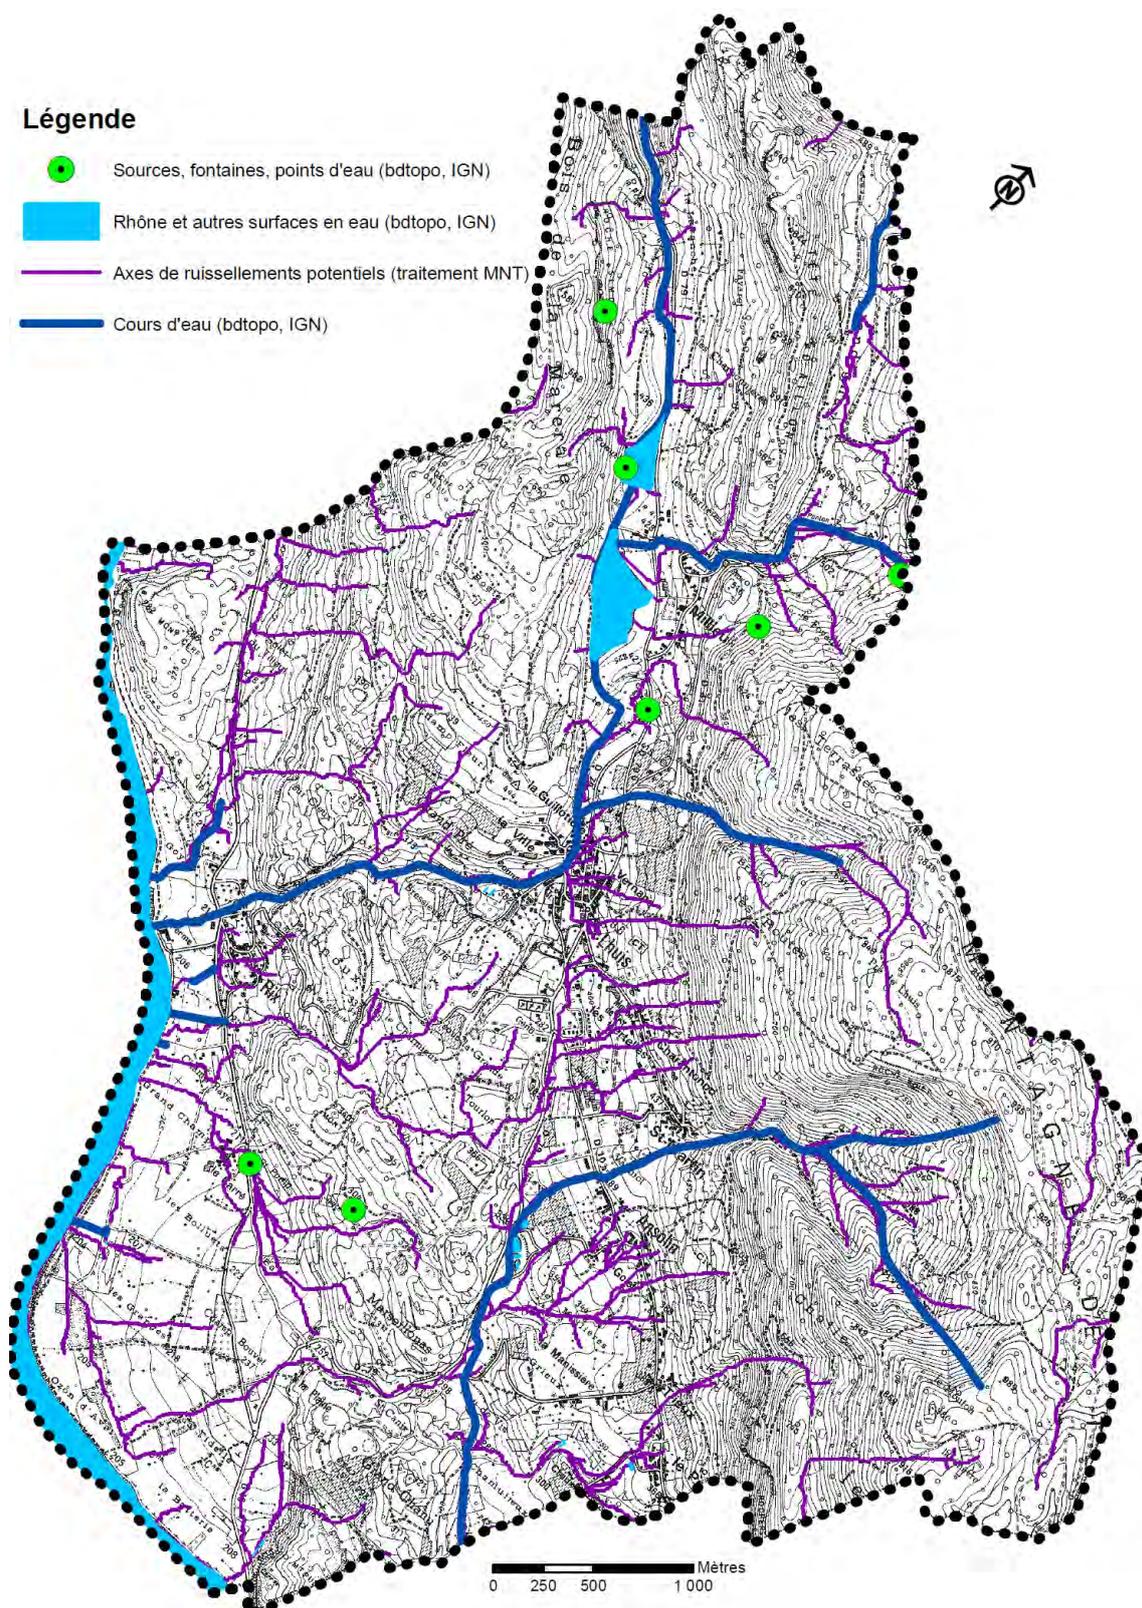
Remarque : la restitution est assez fidèle à la réalité du terrain dans les zones relativement encaissées, en revanche le traitement s'avère très hasardeux sur les zones de plaine et dans les secteurs où la nature du sol est perméable (alluvion, éboulis, etc.). Ces dernières ont donc été travaillées par analyse du terrain et de l'historique.

Figure 59 : Carte des écoulements préférentiels

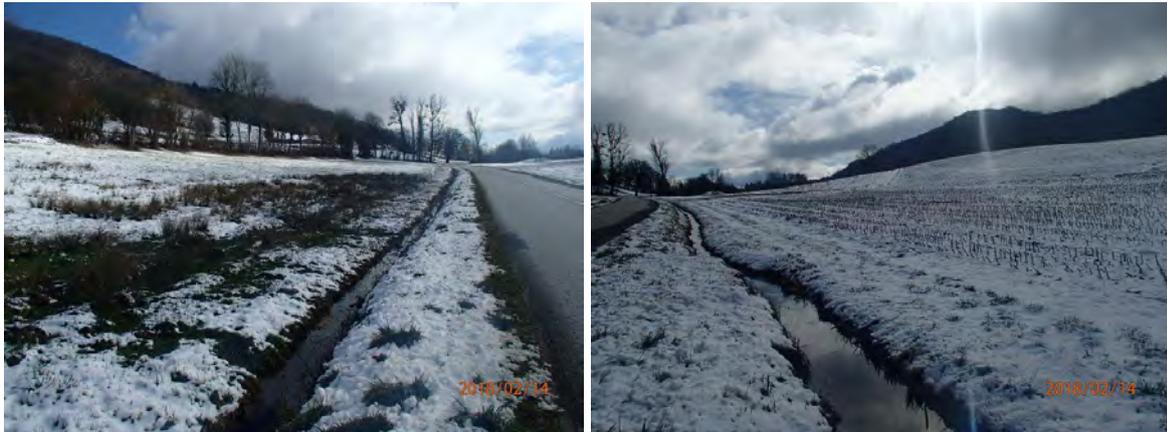
Figure 60 : Accumulation des eaux de ruissellements de part et d'autres de la RD 79

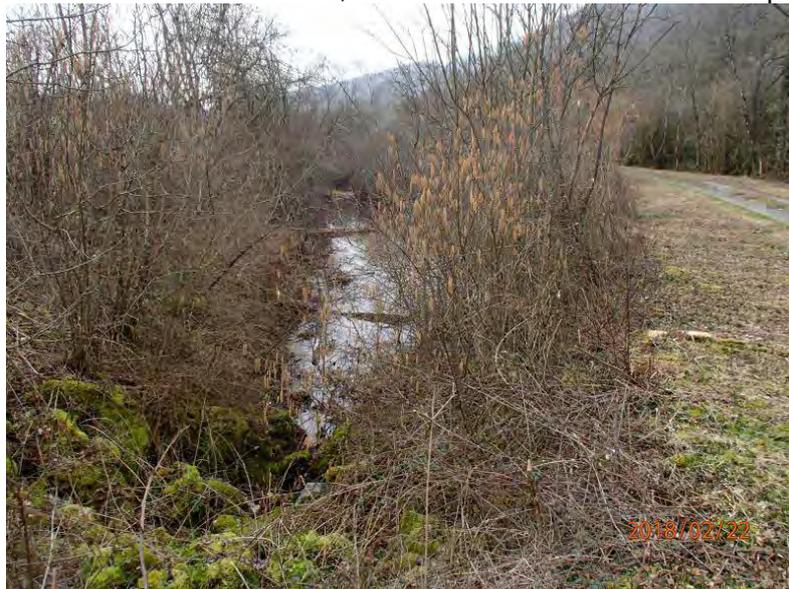
Figure 61 : Accumulation des eaux en contrebas de la route

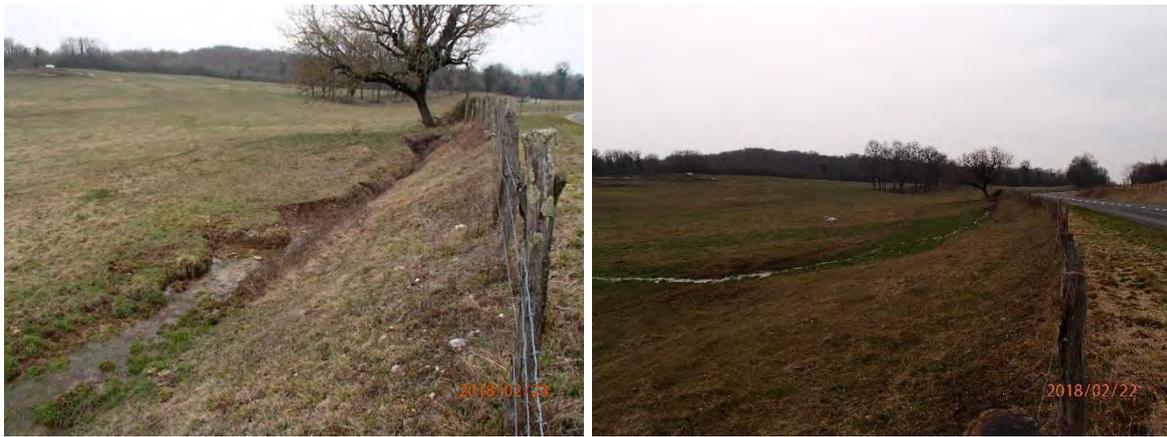
Figure 62 : Ruissellement dans les près à l'Ouest de la RD19

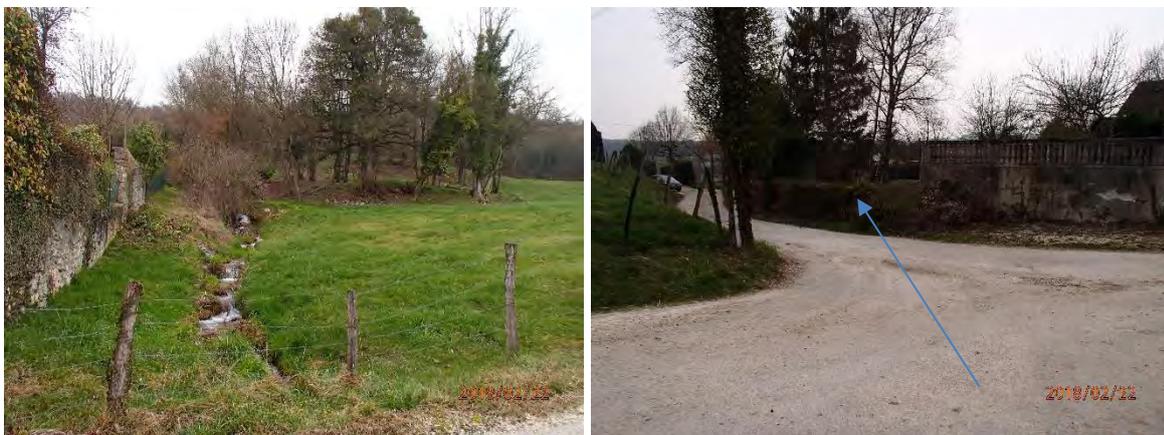
Figure 63 : Lit en amont du carrefour inondable

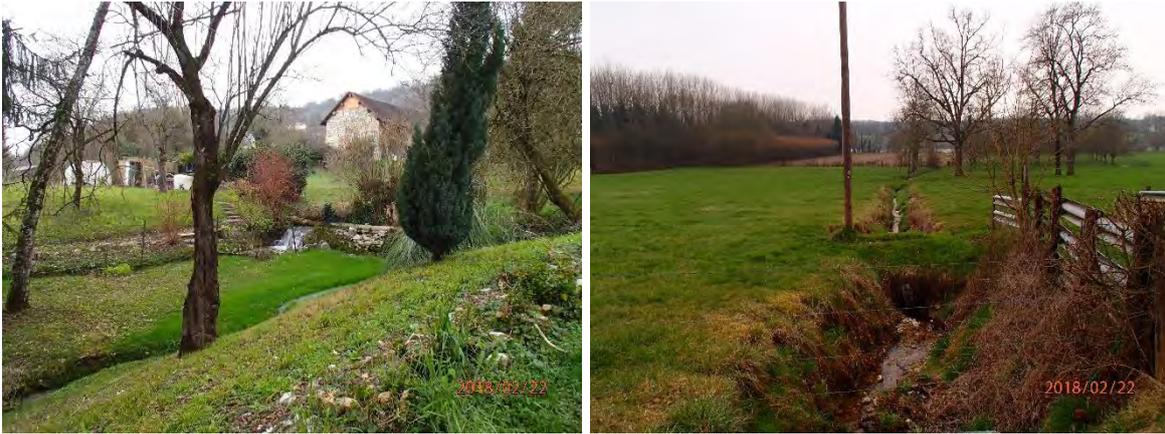
Figure 64 : Lit encaissé à proximité des enjeux (à gauche) - lit à l'aval de la RD 19 (à droite)

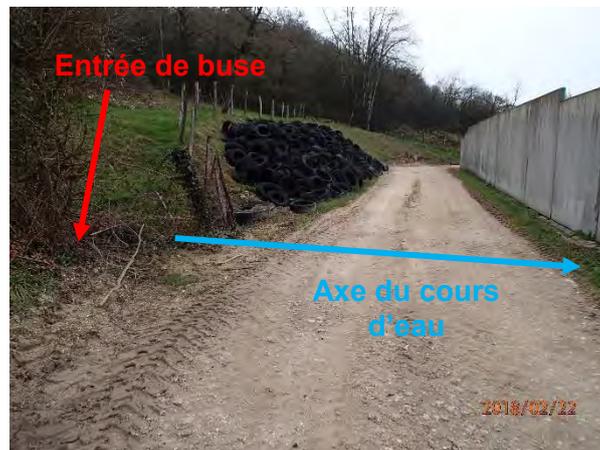
Plus au Sud, un axe d'écoulement collecte les eaux du versant et est busé sous des bâtiments agricoles disposés perpendiculairement à l'axe d'écoulement. L'obstruction de la buse engendrerait un étalement de la lame d'eau autour du bâtiment qui finirait par rejoindre le lit mineur à l'aval.

Figure 65 : Face amont des bâtiments agricoles

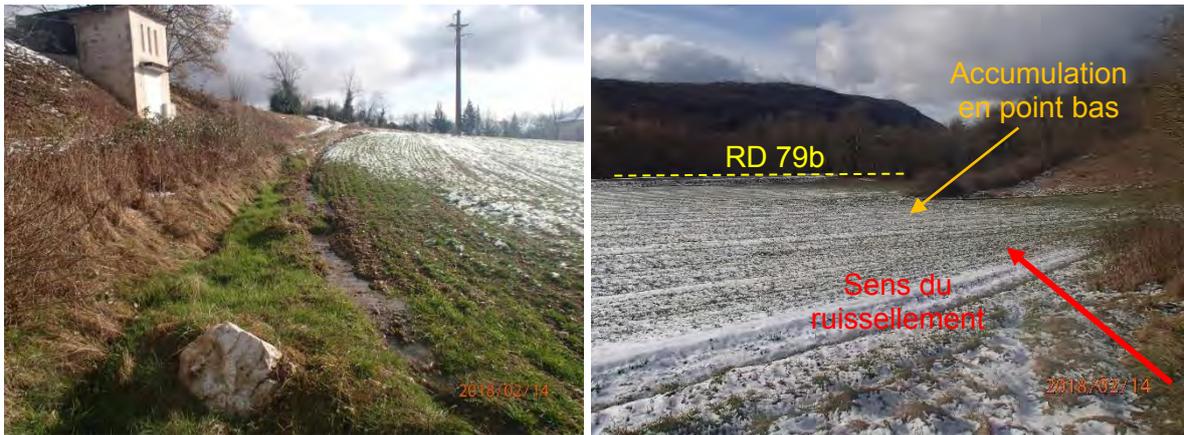
Figure 66 : Axe de ruissellement en aval de la route d'Innimond

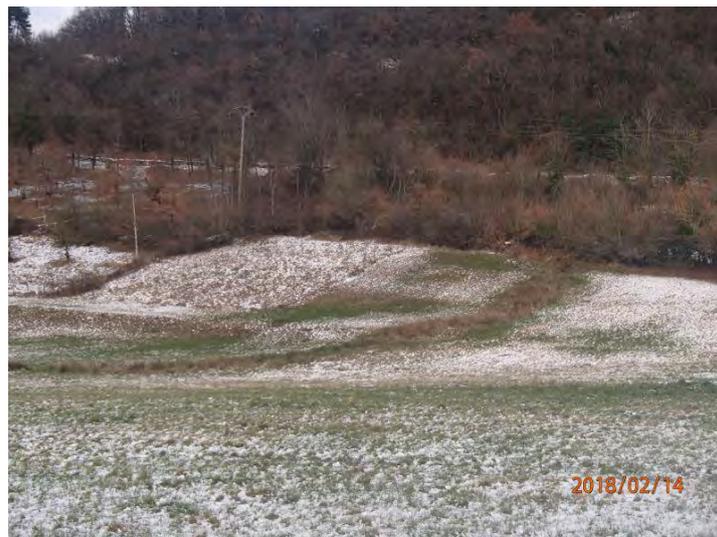
Un peu plus au nord, une autre sortie d'eau est identifiable dans les prés, également en contrebas de la RD 79b. D'après les renseignements communiqués par la commune, il s'agit en fait d'un trop-plein d'un réservoir communal, situé de l'autre côté de la route, alimenté par une source d'un faible débit pendant les mois d'été. Les traces dans les prés témoignent d'une diffusion rapide du flux dans les prés et les eaux finissent par s'infiltrer. Pour un épisode centennal, en considérant une possible saturation des terrains, le ruissellement pourrait se propager dans une direction SE-NO, sans pour autant menacer d'enjeu habité.

Figure 67 : Résurgence dans les champs sous la RD 79b

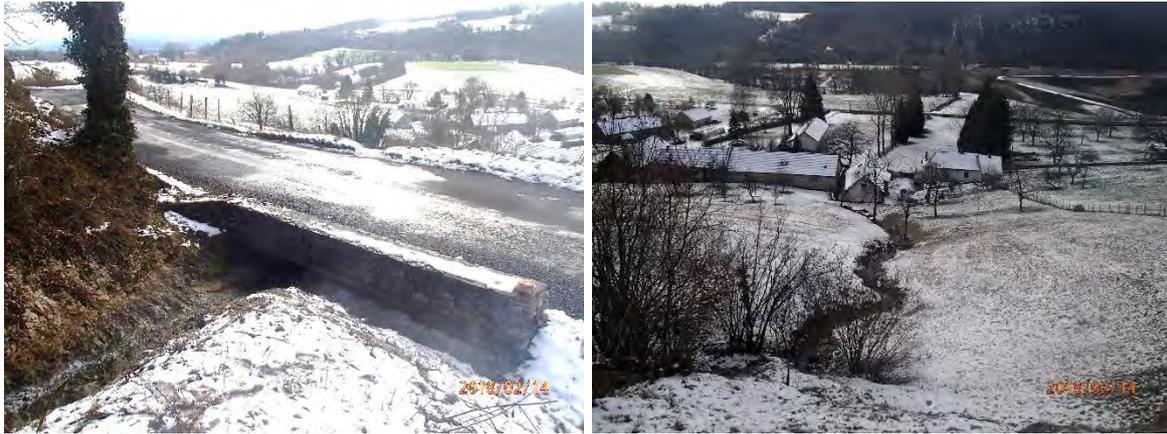
Figure 68 : Combe au sud du ruisseau de Ponton, partie amont

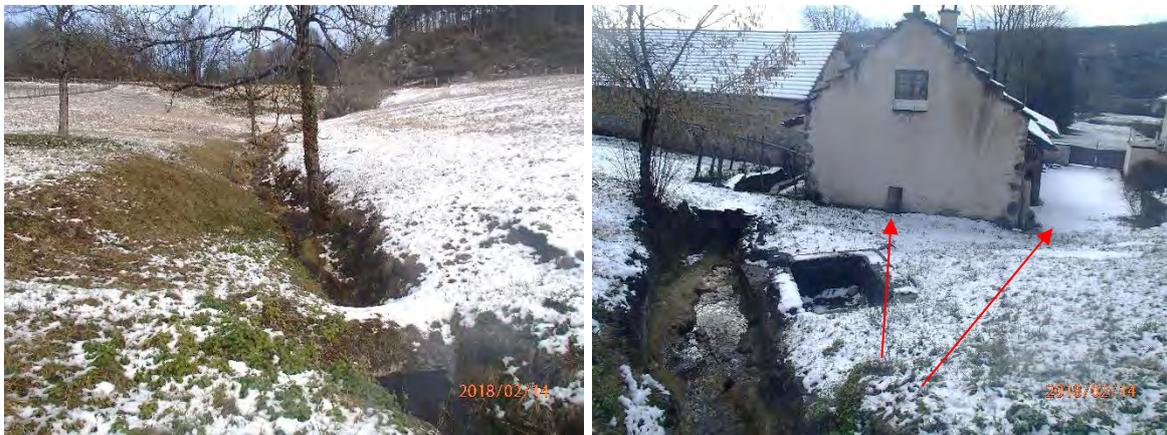
Figure 69 : Combe au sud du ruisseau du Ponton, à proximité des enjeux
