Plan de Prévention des Risques Naturels

Juin 2018

Commune de Lhuis

Etude et cartographie des aléas - Rapport technique -

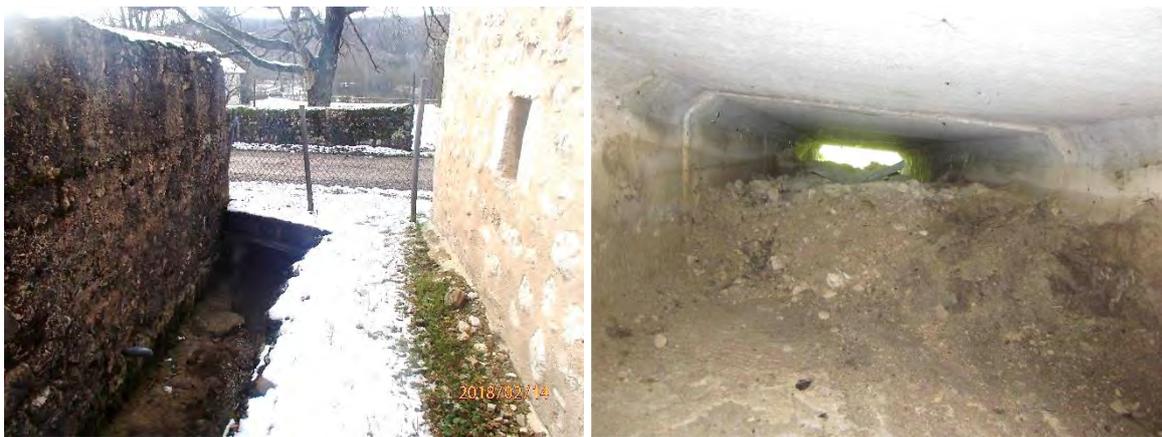
Figure 70 : Dalot engravé sous la route communale en 2015 (source de la photo de droite : commune de Lhuis)

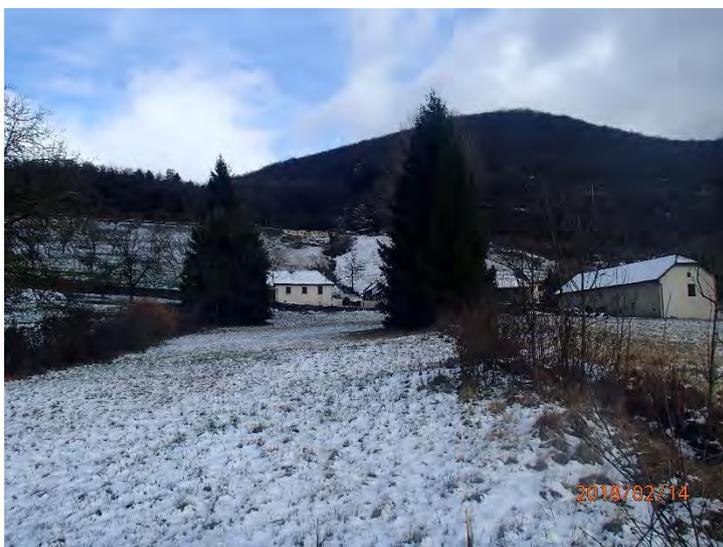
Figure 71 : Lit entre les routes communale et départementale

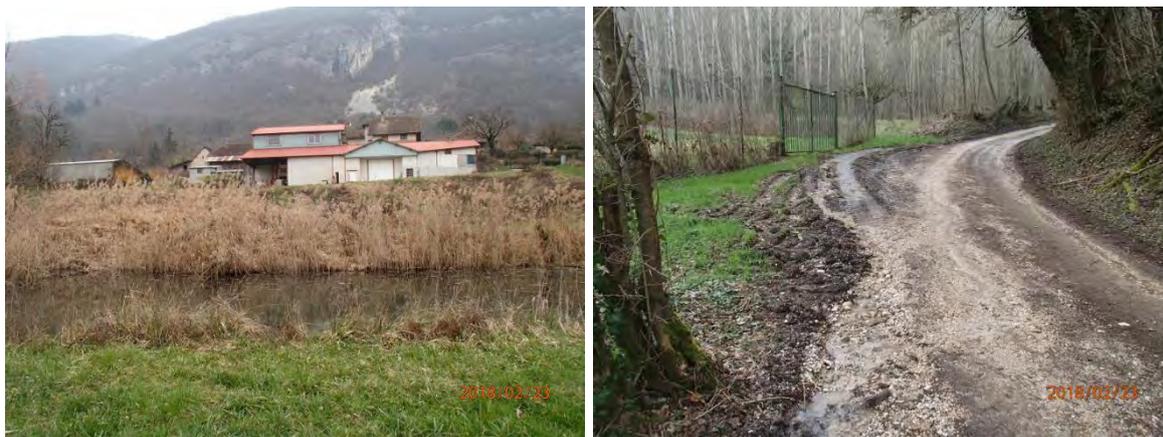
Les eaux rejoignent une succession de deux étangs et se déversent vers un talweg naturel aval, et rejoignent une large zone humide en amont du Creux puis s'écoulent dans une cunette le long du chemin du Creux avant de rejoindre le ruisseau de la Gorge.

Figure 72 : Etang sous les habitations au hameau Le Poulet (à gauche) - ruissellement sur piste vers la station d'épuration (à droite)

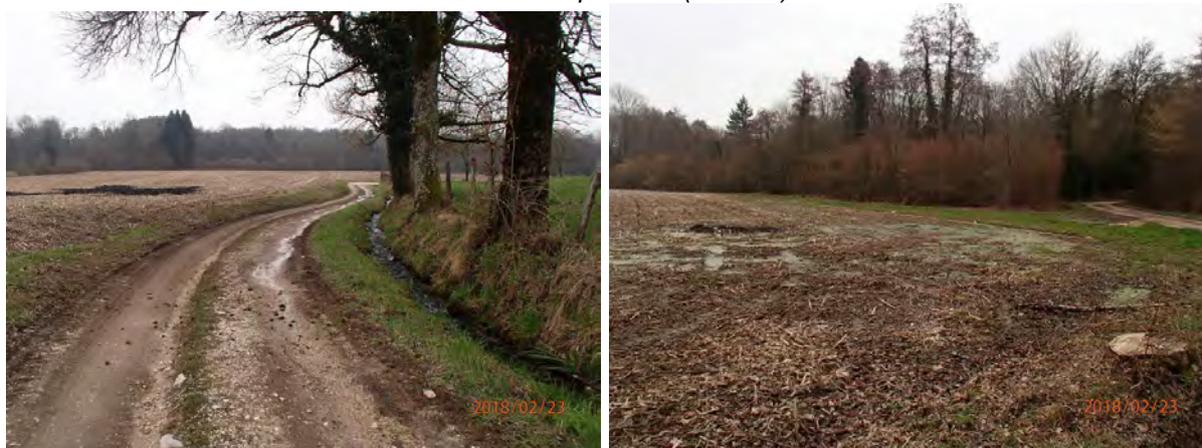
Figure 73 : Débordement possibles sur piste et accumulation sur les terrains adjacents

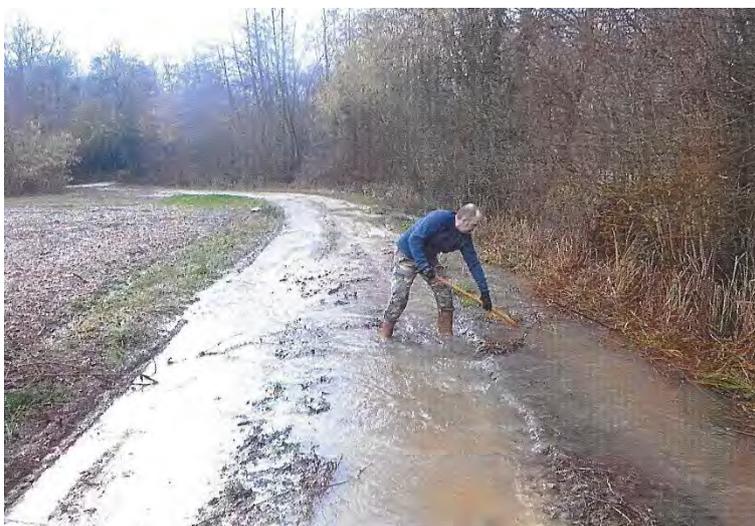
Figure 74 : Débordements le 23/01/2018 (source : commune de Lhuis)

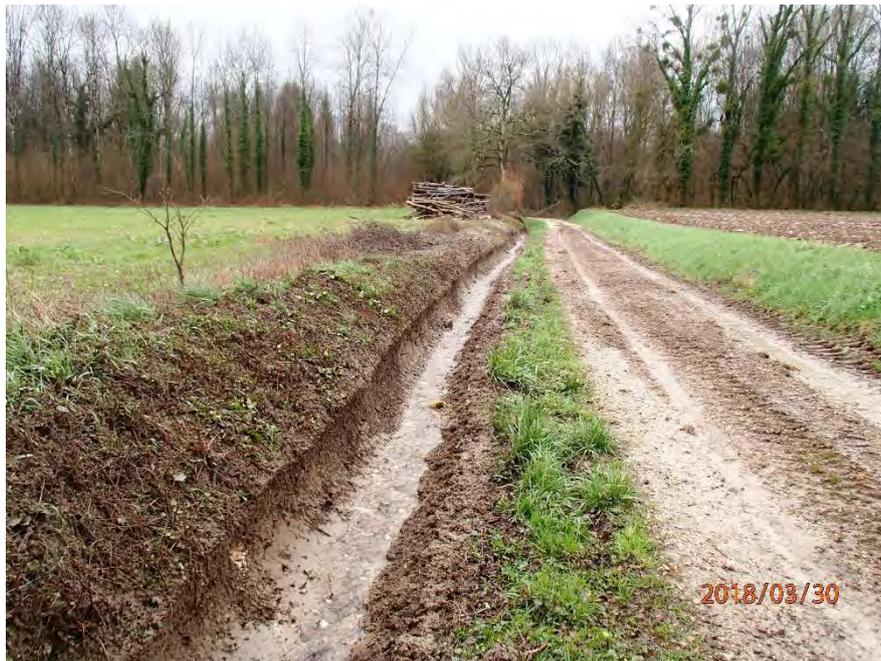
Figure 75 : Chemin sud en limite avec Groslée Saint Benoit

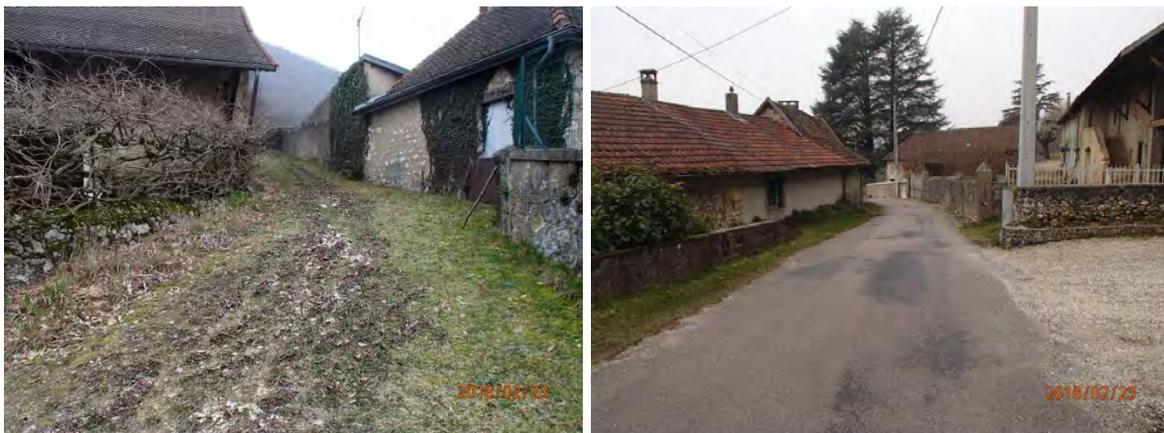
Figure 76 : Traces d'un ruissellement récent au début du chemin et voirie suivi par les écoulements

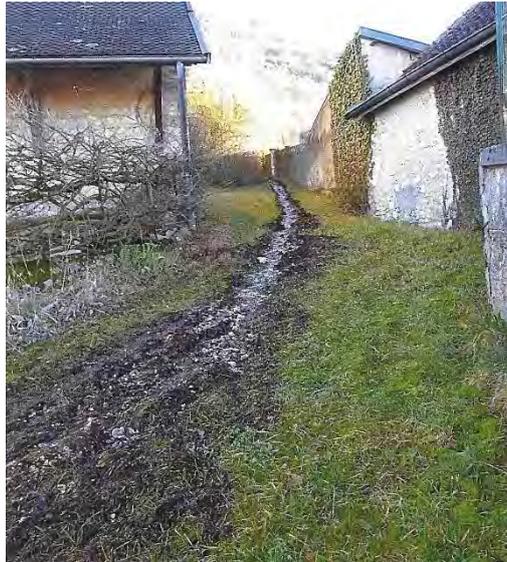
Figure 77 : Ruissellement enregistré le 22-23 janvier 2018 (source : commune de Lhuis)

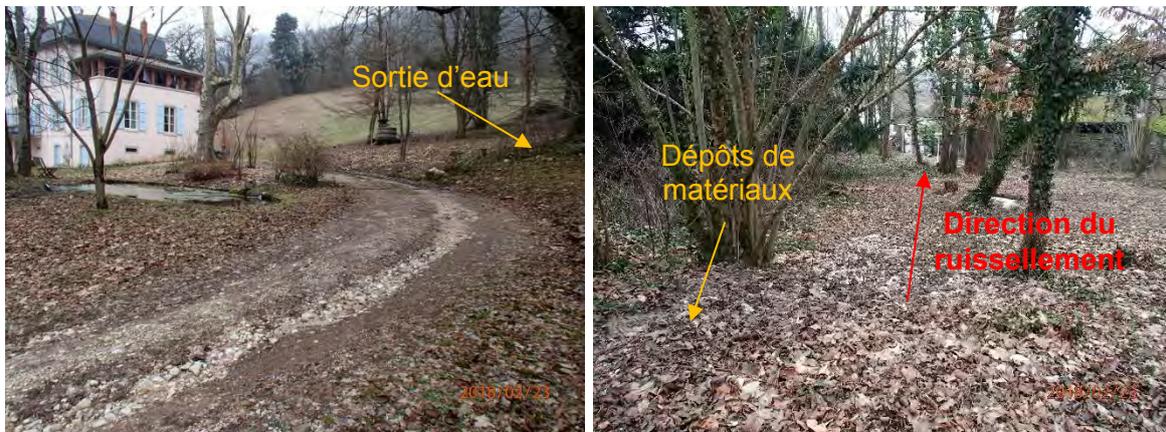
Figure 78 : Sortie d'eau et traces de ravinement sur la piste (à gauche) - écoulement possible vers la voie publique (à droite)

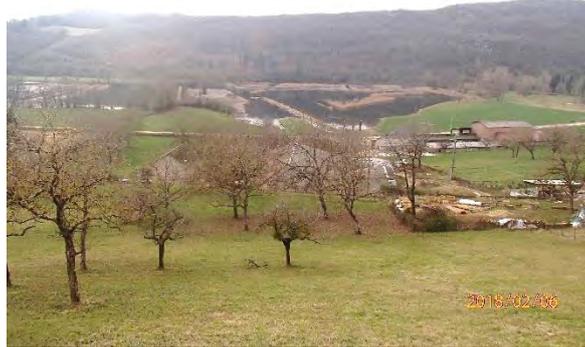
Le lac du Millieu et le marais du Verney constituent de larges zones humides et donc larges zones d'accumulation des eaux.

Ces deux zones humides sont traitées en aléa ruissellement en considérant une importante accumulation possible d'eau.

Figure 79 : Lac de Millieu

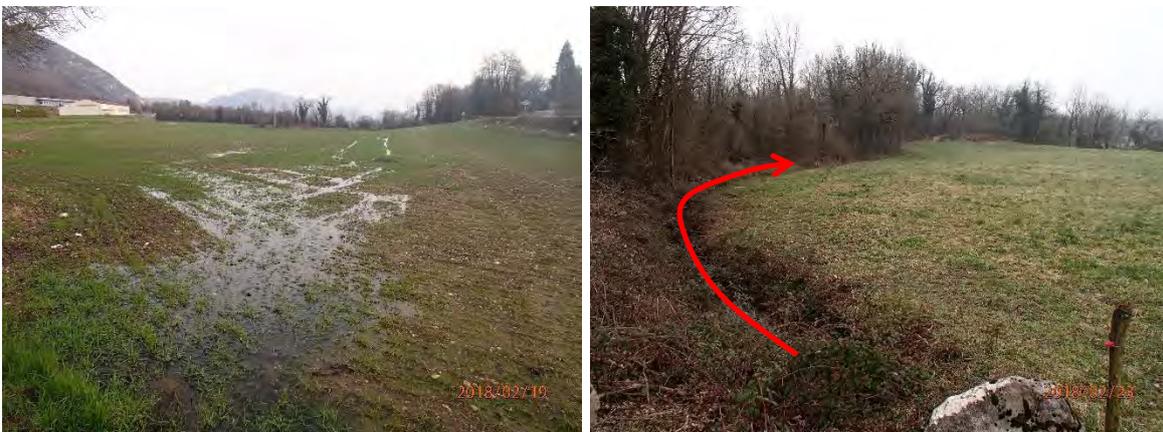
Figure 80 : Ruissellements observés en aval du chef-lieu de Lhuis

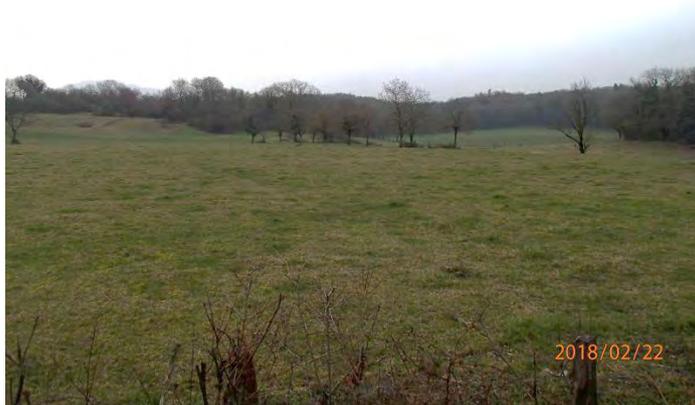
L'infiltration sur ces terrains est vraisemblablement importante et les ruissellements restent globalement diffus.

Figure 81 : Absence d'axe de ruissellement marqué dans les prèes sur le secteur Le Charmieux

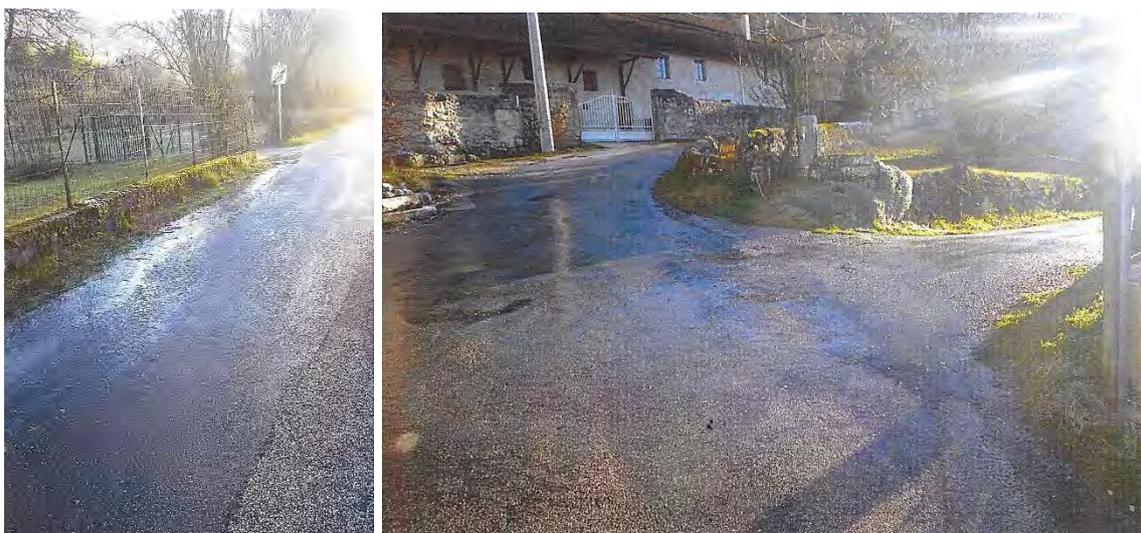
Sur le versant, l'infiltration est importante. Néanmoins, en cas de fortes précipitations, le ruissellement, bien que diffus en amont, rejoint les hameaux et s'écoule à la faveur de la microtopographie (maisons, voirie,...). Cette problématique de ruissellement relève alors de la gestion anthropique des eaux pluviales. En matière d'aléa naturel, le niveau d'aléa serait inférieur à faible (très faible : lame d'eau de quelques centimètres maximums), pour lequel les règles de l'art en matière de construction doivent faire face par principe minimal de précaution.

Figure 82 : Ruissellement sur voirie : route de l'école vers le bourg (à gauche) – à Saint Martin (à droite) [source : commune de Lhuis]

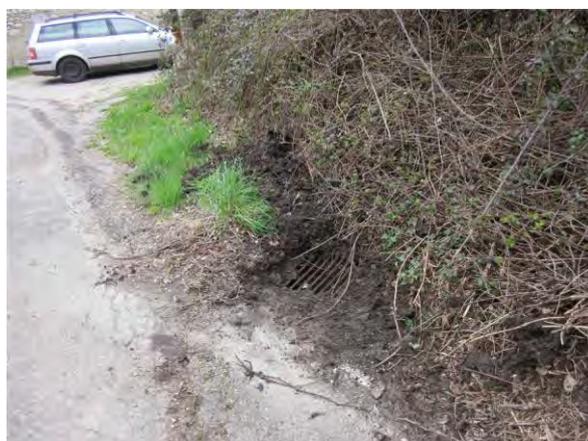
Figure 83 : Obstruction d'une grille à Ansolin (source : commune de Lhuis)
