Plan de Prévention des Risques Naturels

Commune de Montagnieu

Etude et cartographie des aléas - Rapport technique -

Office national des Forêts – Agence RTM Alpes du Nord
Service RTM de la Savoie
42 quai Charles Roissard – 73 026 Chambéry Cedex
Tél. : 04.79.69.96.05 // Mail : rtm.chambery@onf.fr

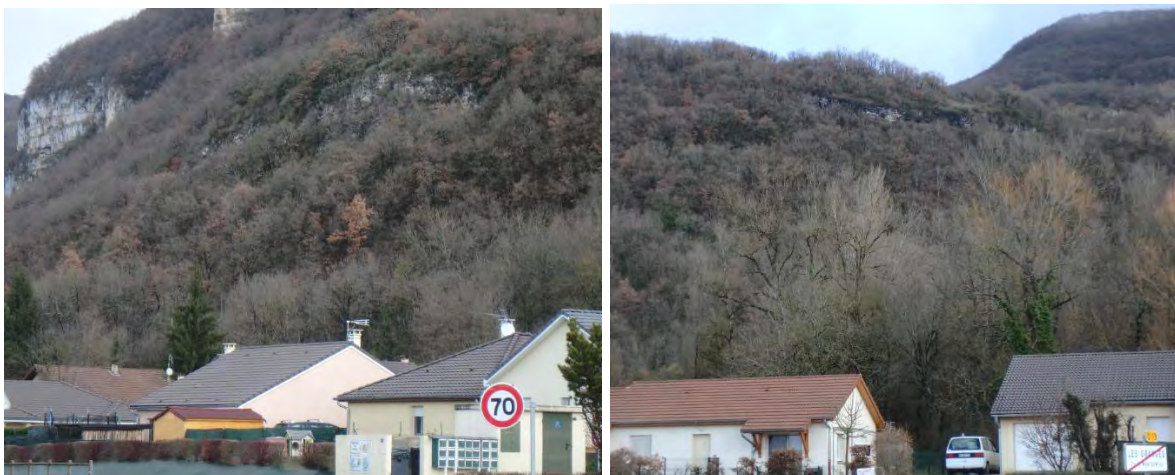
La partie supérieure de la barre calcaire est très altérée. Elle présente un léger décrochement sur une hauteur de 4 m, une longueur de 8 à 10 m et une largeur maximale de 2 m (fissures de traction visibles sur le chemin de randonnée). Compte tenu de cette géométrie et de la surface de rupture supposée, le volume de rocher instable est estimé à 50 m³ environ. Toutefois, si ce compartiment venait à rompre, le volume unitaire des masses après fragmentation et impact au sol serait inférieur au m³. Le versant présente par ailleurs, un couvert forestier assez dense (chênes et buis mêlés).

Une rupture du compartiment instable semble peu probable mais reste possible. En revanche des petits éboulements par paquets successifs semblent plus probables.

Enfin signalons la présence d'un aménagement en amont des habitations, constitué d'un fossé collecteur en travers de la pente et de cages gabions. Ce dispositif peut jouer un rôle d'arrêt de petites pierres mais ne peut pas être considéré pour des chutes de blocs plus conséquentes.

Figure 4 : falaise en amont du lotissement des vignes

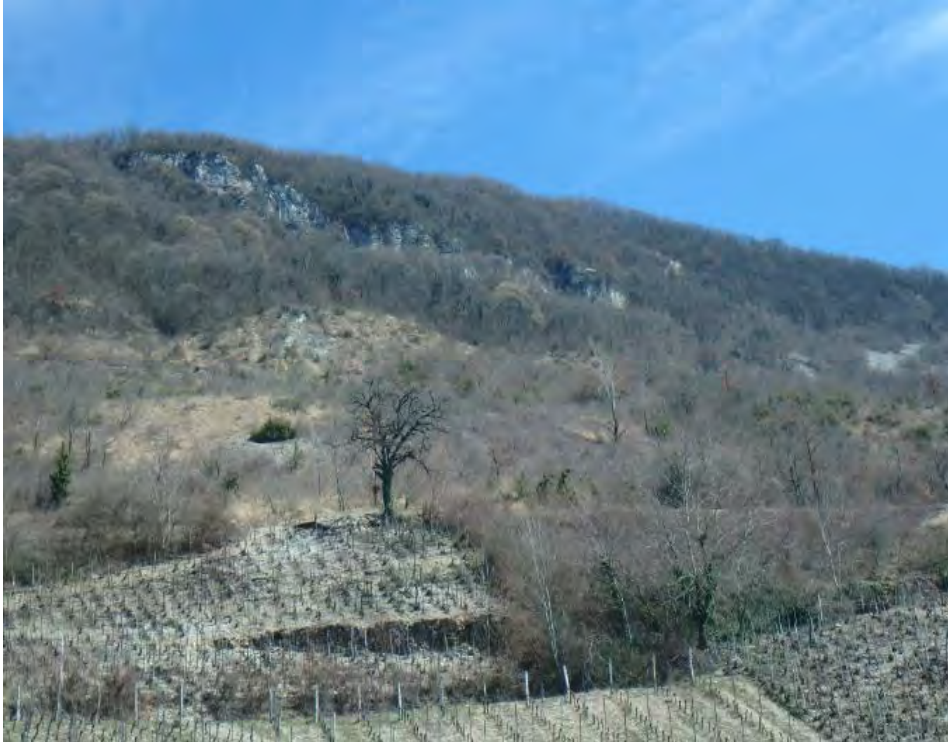
chutes de pierres récurrentes. La présence d'un éboulis actif et non stabilisé qui s'étend entre les cotes 400 et 550 m corrobore ce constat. Globalement cette falaise peut donner lieu à des chutes de blocs de plusieurs mètres cubes. Néanmoins le scénario fréquent est plutôt inférieur au m^3 au regard des matériaux éboulés visibles sur le versant.

Notons par ailleurs l'existence de micro-affleurements dispersés sur la pente (difficile à déterminer s'ils sont en place ou issus de paquets anciennement éboulés), et ce jusqu'à la RD87. Ceux-ci peuvent libérer des blocs pouvant atteindre une centaine de litres.

Figure 5 : falaise de Carton

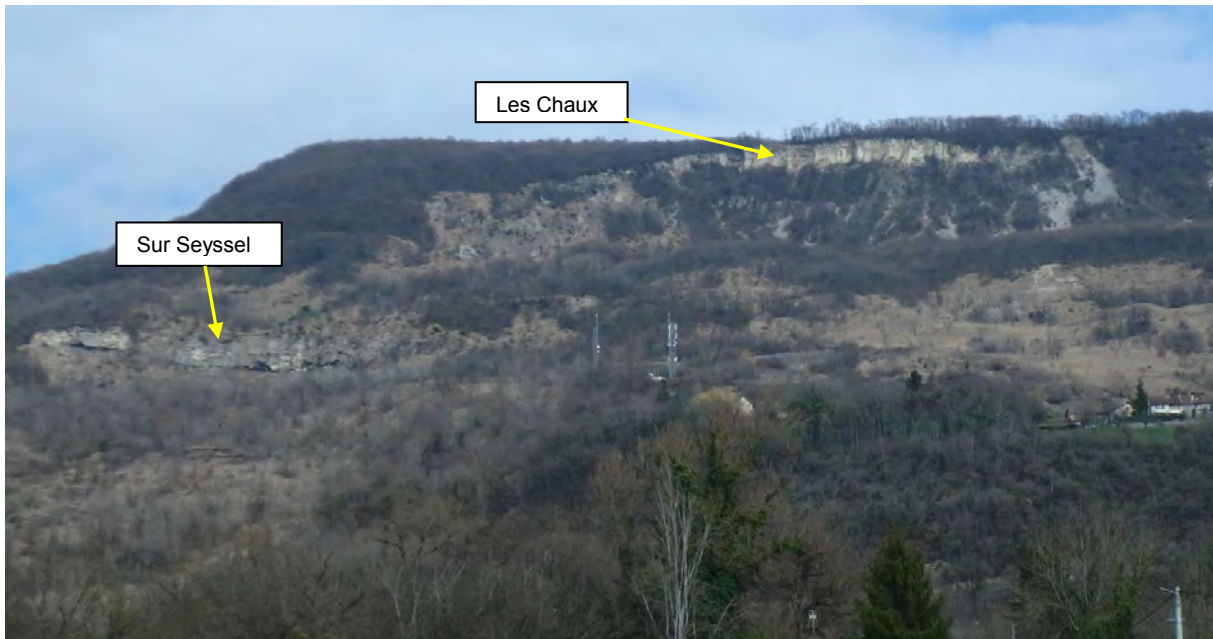
Plus bas (cote 450 m), la falaise de Sur Seyssel a également été mise à nu par un glissement mais plus récent puisque celui-ci est connu (1919). La falaise ici, marno-calcaire est relativement litée et libère régulièrement des blocs qui peuvent facilement franchir le chemin communal (plusieurs blocs visibles en aval). Ceux-ci s'arrêtent assez rapidement ensuite dans le dépôt du glissement dont la pente est adoucie et la compacité des terrains est plus tendre. Le volume des blocs mobilisables est supérieur au mètre cube.

Figure 6 : falaises des Chaux et de Sur Seyssel

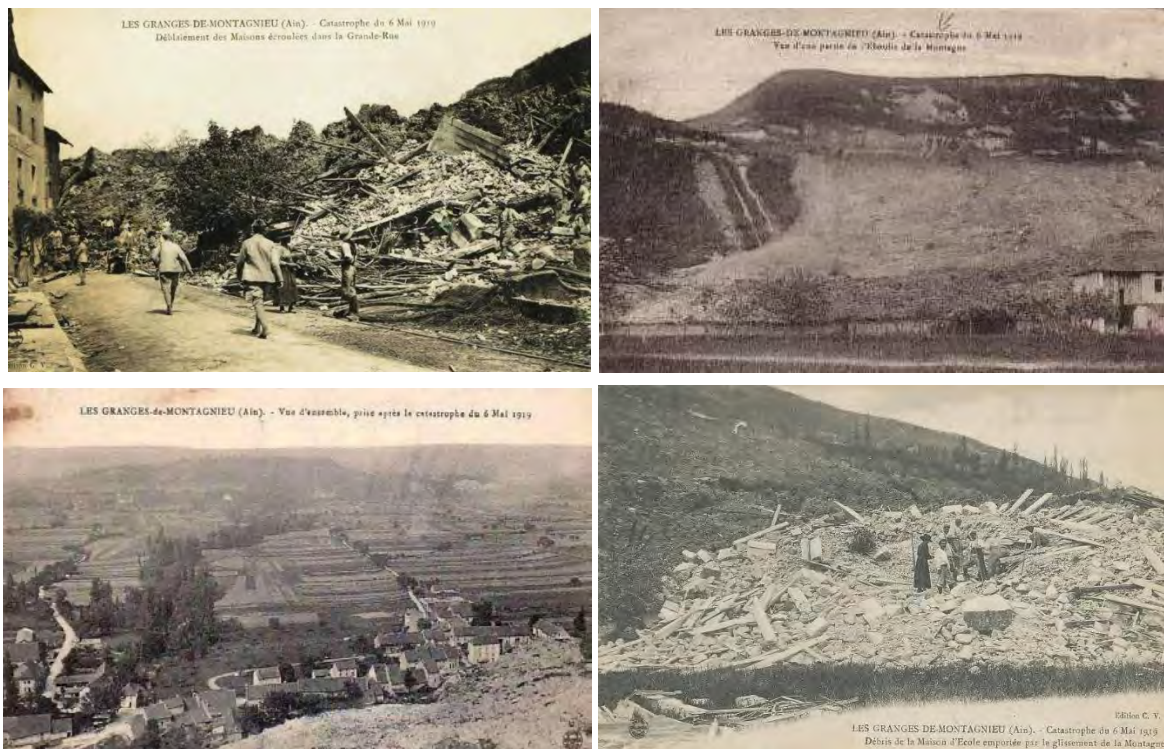
Figure 8 : clichés du glissement de 1919 (cartes postales anciennes, source : web)

Secteur	Date	Observation(s)	Source(s)
Les Granges Les Léchères	6/05/1919	Glissement de versant d'ampleur (300 m de largeur). Destruction école et une vingtaine de maisons et a conduit à une déviation de la route. Une personne décédée.	Web Georisques.gouv R111-3 PPR1998 PPR2014
Non précisé	1984 et 1988	Des instabilités ont été suivies d'affaissements et de rupture de canalisations d'eau potable.	R111-3 PPR1998 PPR2014
Est de Montagnieu - Bourgogne	Depuis 15 ans	Les terrains semblent s'affaisser depuis une quinzaine d'années. Des témoins ont été posés sur un mur de terrasse	Commune
Coteaux de Montagnieu	-	Deux zones de glissements sont connues depuis longtemps. Les terrains sont en mouvement lents avec des accélérations ponctuelles au gré des conditions météo.	Commune

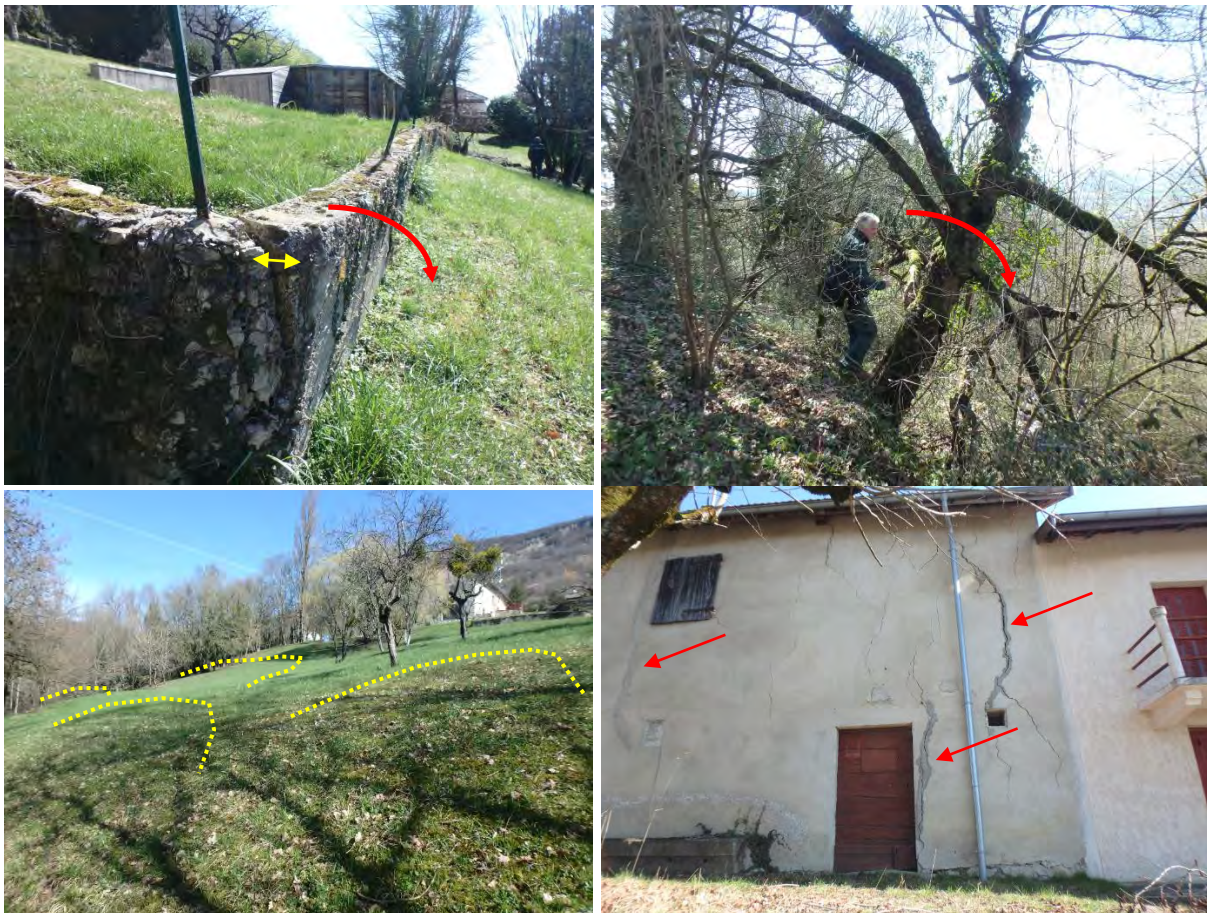
Au Nord du chef-lieu (près du lieu-dit nommé Bourgogne sur la carte IGN) de nombreux désordres à rapprocher de phénomènes en glissement sont constatés : murs de soutènement inclinés et fissurés, maisons fissurées, arbres inclinés, sols moutonnés, etc.

Notons qu'il existe par ailleurs des écoulements en surface captés pour partie, par la route communale qui transite Sur Seyssel. Si une partie est chenalisée en surface, il n'en demeure pas moins qu'une autre partie peut s'infiltrer et modifier la plasticité des sols provoquant des pressions hydrostatiques lorsqu'ils sont gorgés d'eau.

Figure 10 : Divers désordres constatés sur ce secteur

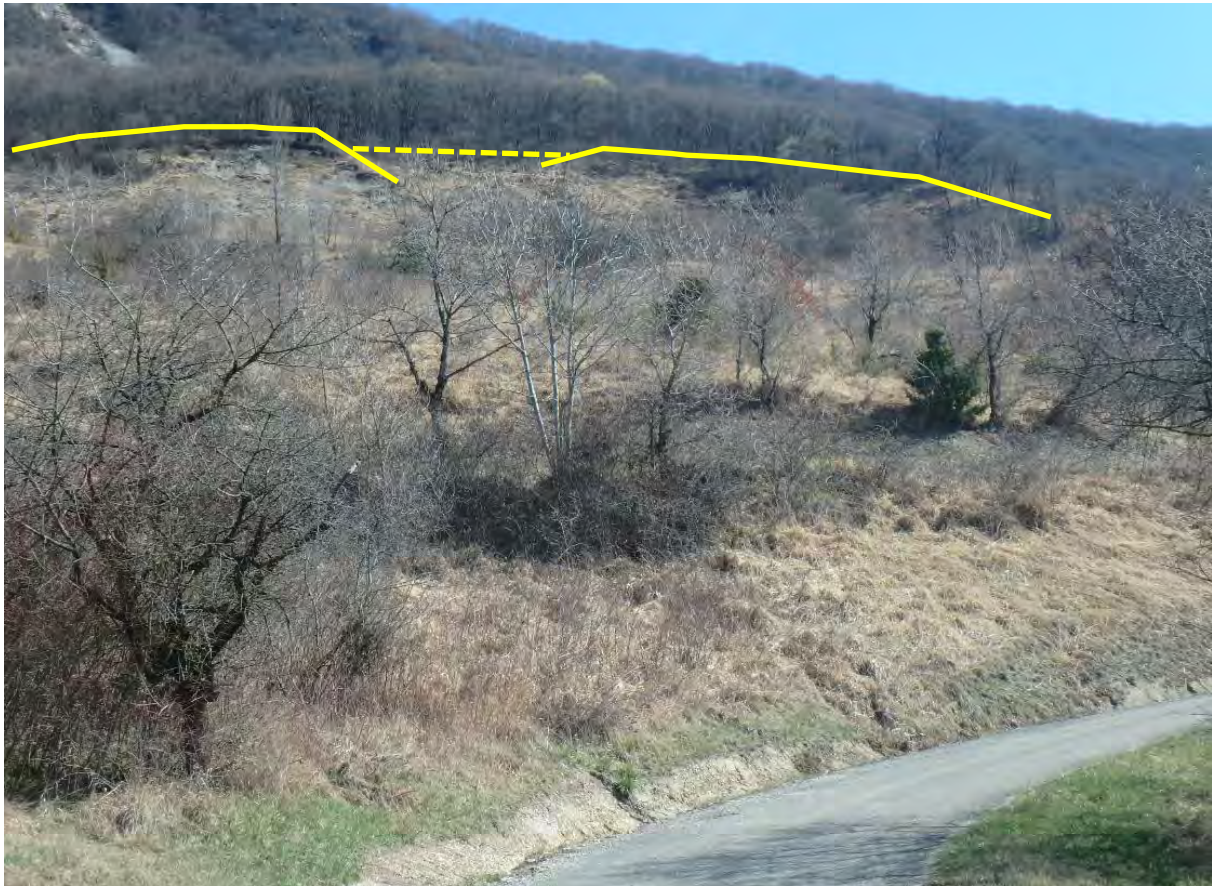
Plus haut sur le versant, la zone est au contraire très active. On distingue nettement une niche d'arrachement à la cote 500 m haute de 2 à 4 m avec des terrains en glissement (sols bombé et moutonné).

Figure 11 : Zone en glissement actif en amont de la route de Seyssel

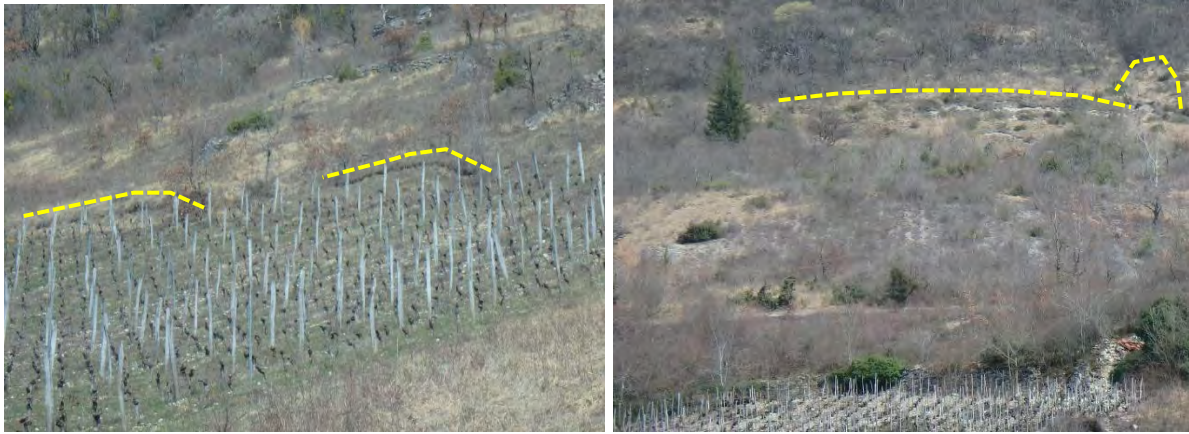
Ces décrochements sont liés à l'aménagement de zones de retournement pour les vignes. Même si ces singularités topographiques sont issues de la main de l'homme, elles ont un effet relativement négatif sur l'aléa (possible infiltration d'eau dans des terrains déjà sensibles à la base).

Figure 12 : Décrochements visibles sur le versant

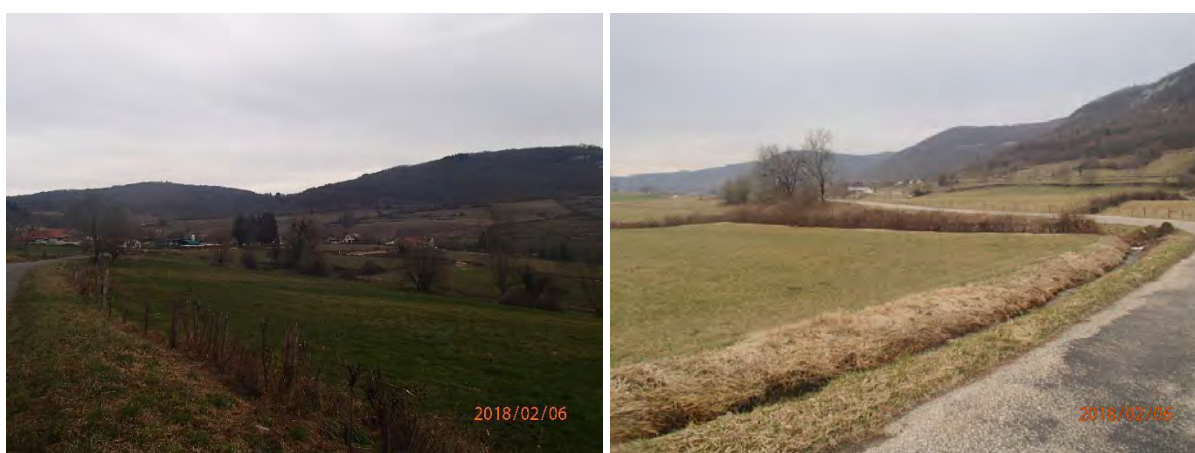
Figure 14 : Exemple de combe alimentant le ruisseau de la Brive, sur les communes de Lompnas (à gauche) et Marchamp (à droite)

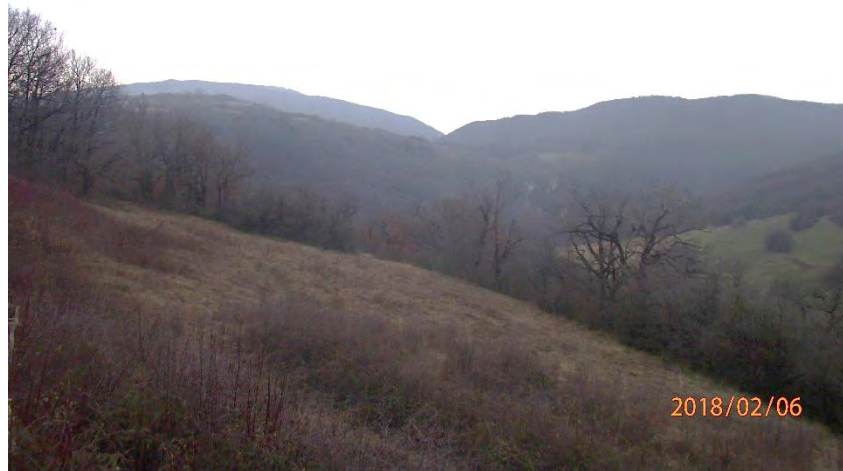
Figure 15 : Partie naturelle de la Brive encaissée, vue depuis le hameau de Chosas sur la commune de Seillonaz

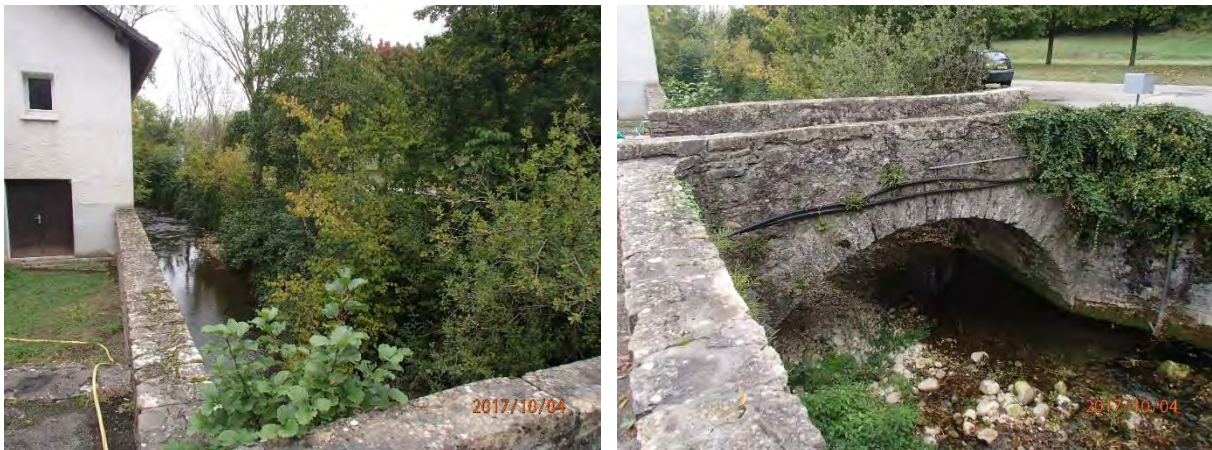
Sur une première partie amont de la traversée, le ruisseau est bordé par quelques propriétés en rive gauche et la route départementale RD 79 en rive droite. A noter un ouvrage de franchissement sur ce tronçon (pont voute en pierre), permettant l'accès à deux propriétés. L'une d'elle est écartée d'une dizaine de mètres par rapport à la berge alors que l'autre (photo de gauche ci-dessous) constitue la berge du torrent avec une ouverture en point bas exposée en cas de débordement au niveau du pont.

Figure 16 : premier ouvrage de franchissement dans la traversée du hameau des Granges

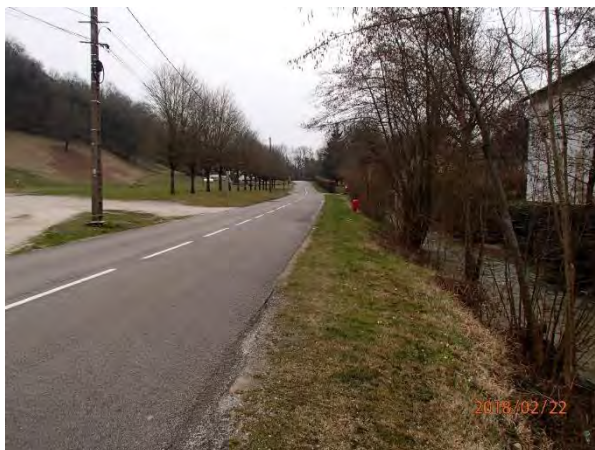
Figure 17 : Partie amont de la traversée

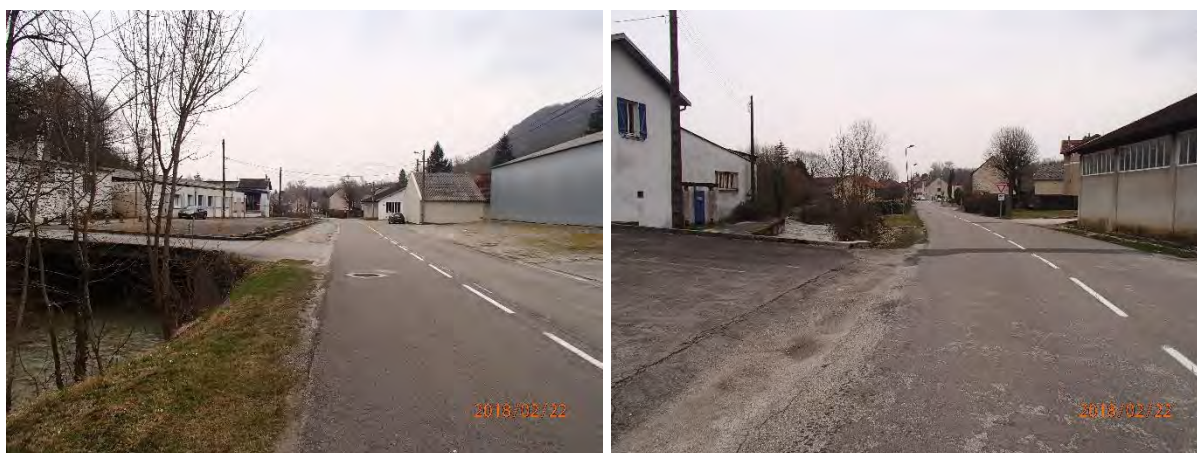
Le ruisseau est ensuite couvert sur environ 80 m le long de la RD 79. A noter que le dévers de la route a tendance à ramener d'éventuels débordements vers l'axe du cours d'eau.

Figure 18 : Limites amont et aval du tronçon couvert

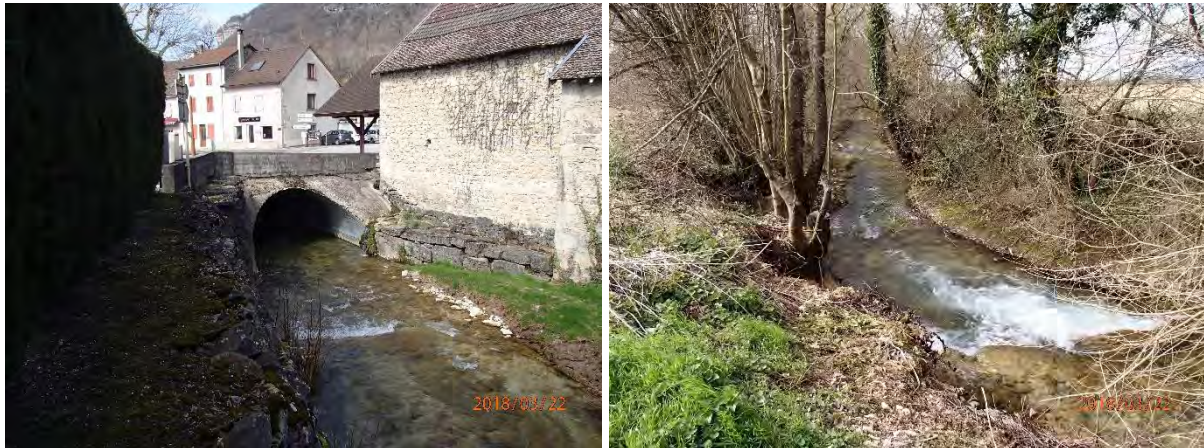
Le ruisseau franchit alors la route départementale et retrouve rapidement un cours naturel éloigné de tout enjeu habité.

Figure 20 : Franchissement de la RD et lit dans la plaine

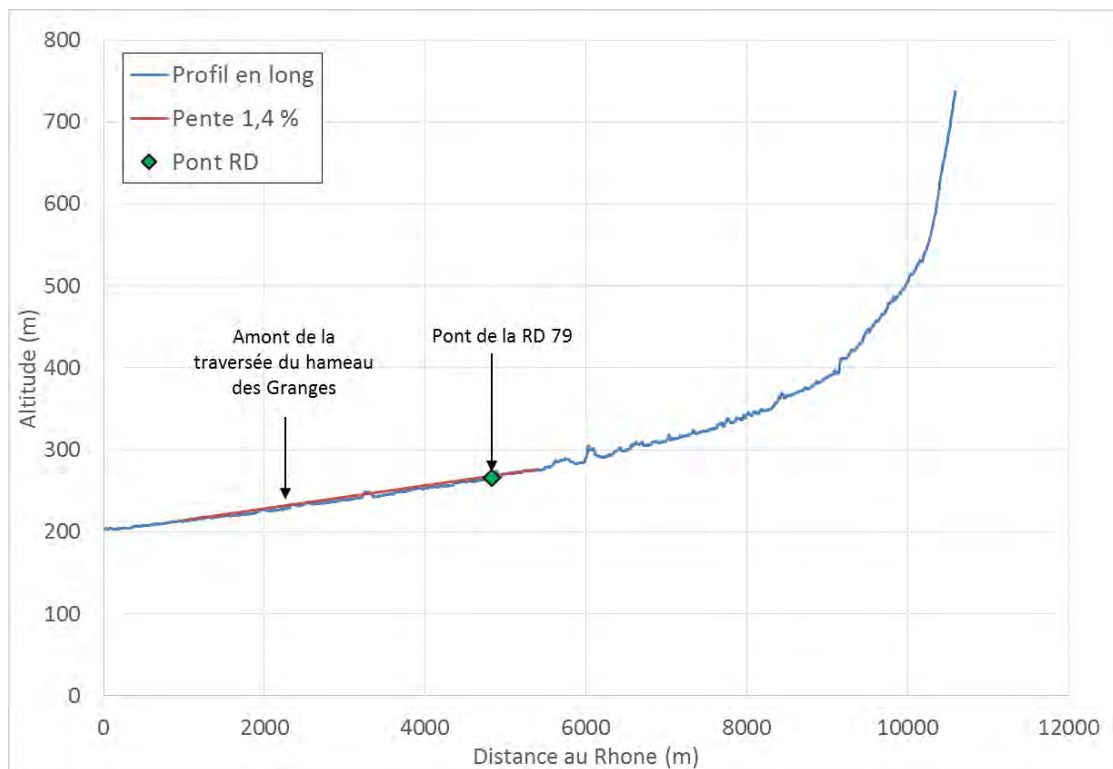
Figure 21 : Profil en long de la Brive, établi à partir de la propriété 2D de la couche Hydrographie de la BDTopo (IGN)

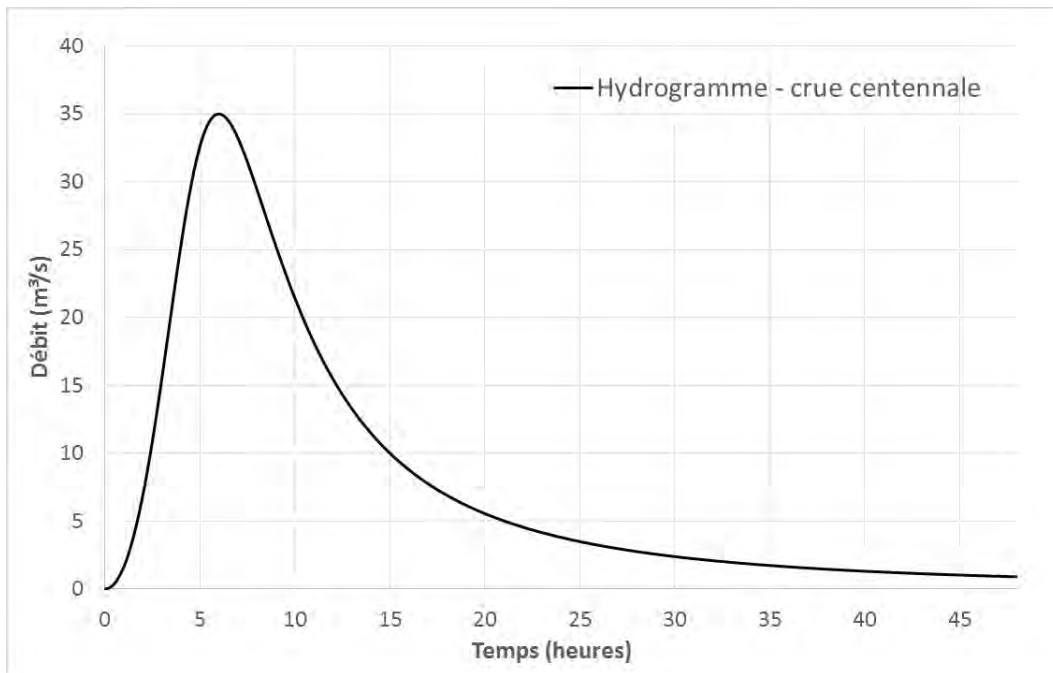
Cette méthode aboutit à un hydrogramme de crue assez long.

Figure 24 : Hydrogramme retenue pour une crue centennale sur la Brive

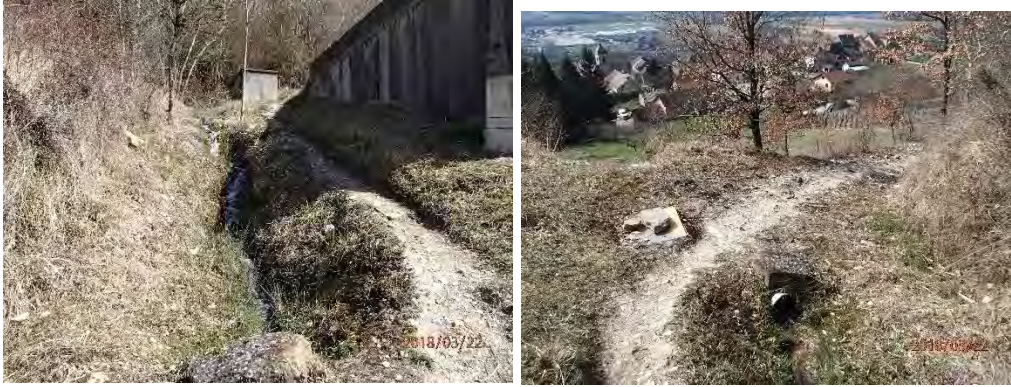
Cet axe franchit une première piste avec une forte probabilité d'obstruction d'une buse en cas de ravinement.

Figure 29 : Axe de ruissellement issu d'un réservoir et buse sous dimensionnée en cas de ruissellement

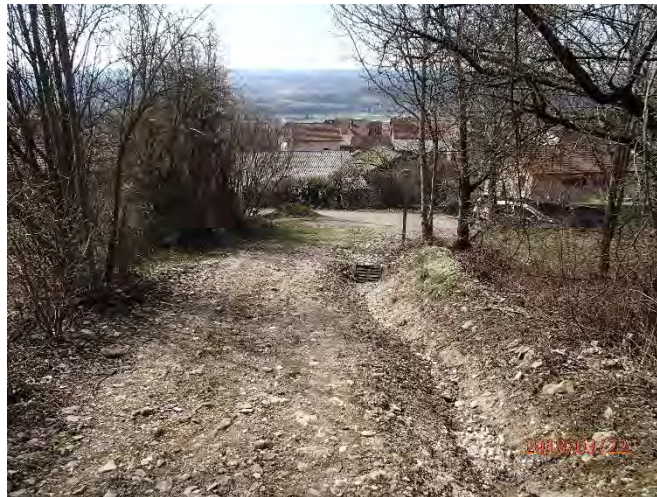
Figure 30 : Risque d'obstruction d'une grille en amont immédiat du chef-lieu

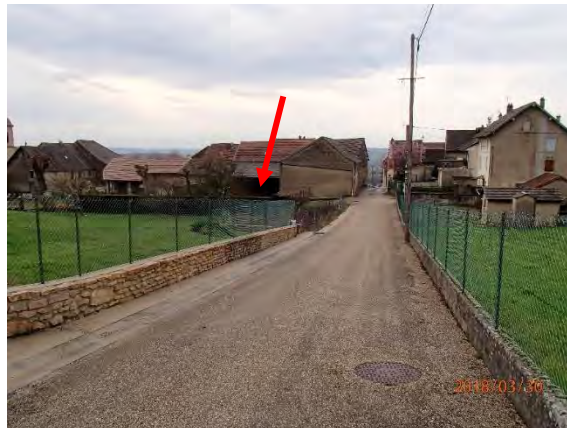
Le cas échéant, les écoulements suivent la piste en rive droite avec un nouveau risque d'obstruction de grille plus en aval. Les débordements se partagent alors sur la voirie et sont susceptibles d'atteindre des propriétés en contrebas dans le chef-lieu de Montagnieu. Des accumulations importantes d'eau peuvent se former au niveau de points bas.

Figure 31 : Exemple d'un point bas d'accumulation

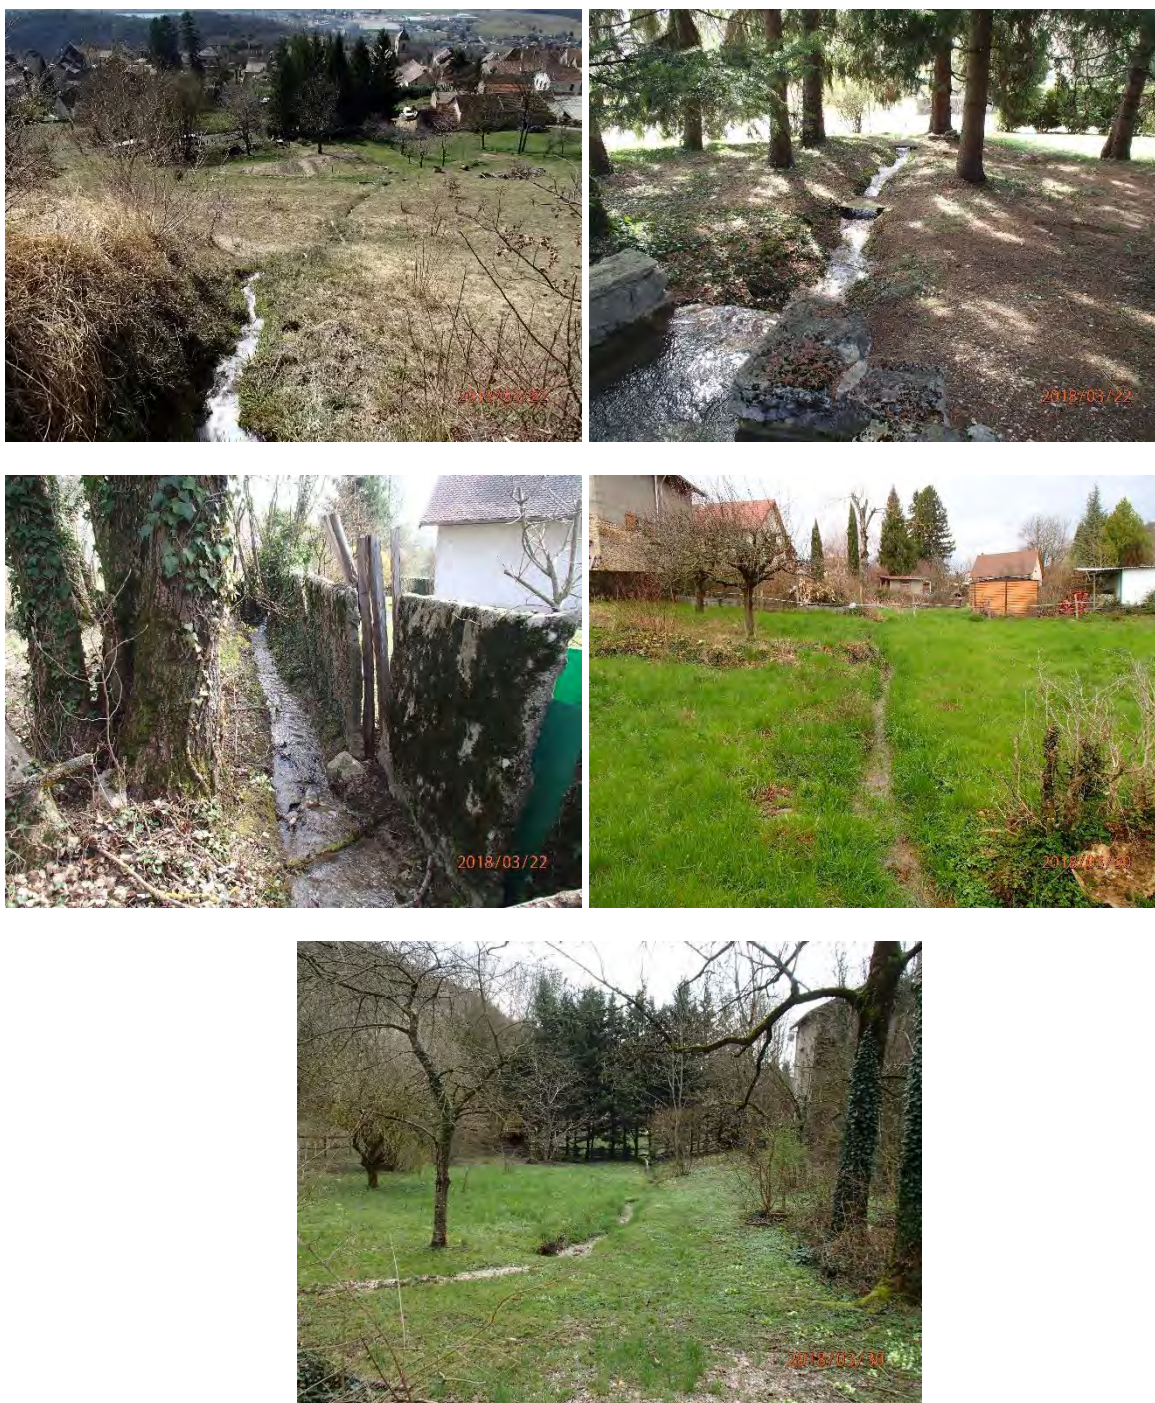
L'axe naturel de ruissellement, si l'on ne considère pas l'obstruction du premier franchissement, se prolonge dans le sens de la pente et s'écoule sur des terrains privés sur un long linéaire jusqu'au sud de la commune.

Figure 32 : Parcours de l'axe naturel de ruissellement entre des propriétés

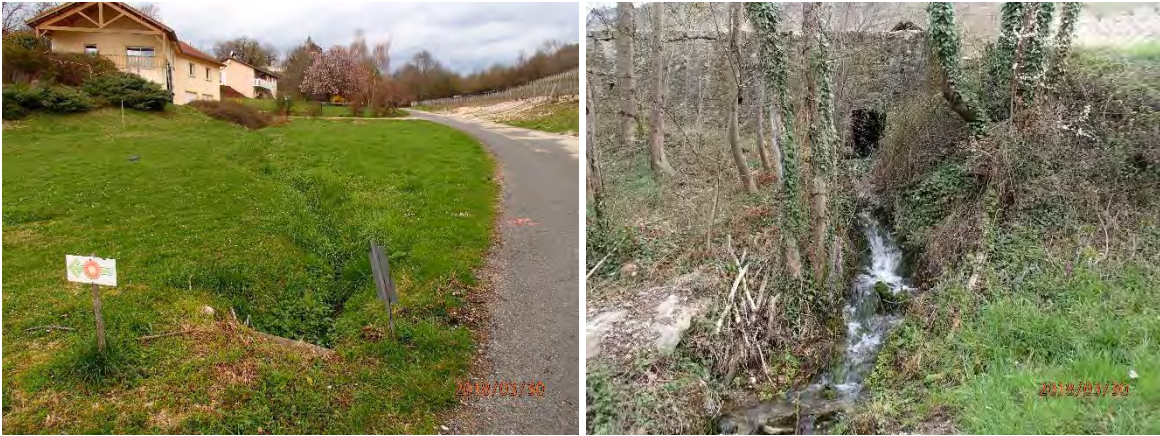
Il est ensuite busé et est probablement rejoint par d'autres résurgences et par le réseau pluvial. On retrouve son cours à l'aval d'un lavoir en bordure de route communale. Cet axe rejoint alors la plaine, franchit la route départementale et se jette dans la Brive.

Figure 33: Axe en amont du busage (à gauche) - Axe à nouveau à ciel ouvert à l'aval du lavoir

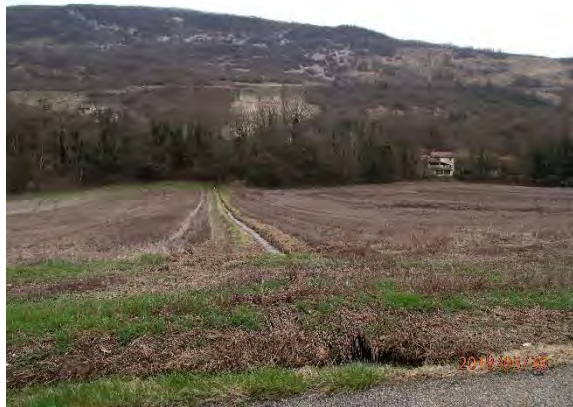
Figure 34 : Axe de ruissellement se dirigeant vers la Brive

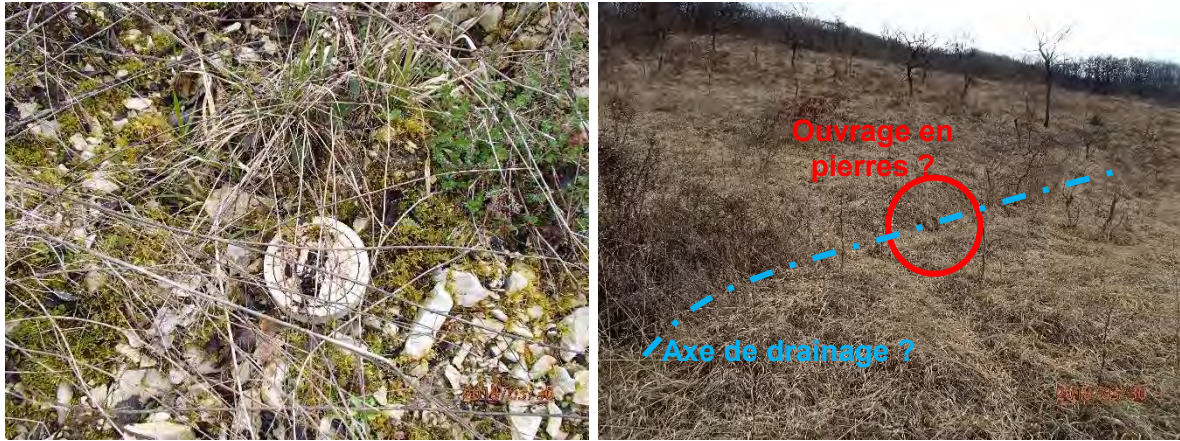
A noter que l'axe de ce probable drain enterré peut localement marquer une combe qui n'est cependant pas continue. Il sera néanmoins considéré comme un axe de ruissellement potentiel afin de prendre en compte la possible déficience de l'axe de drainage.

Figure 35 : Indices d'un axe de drainage

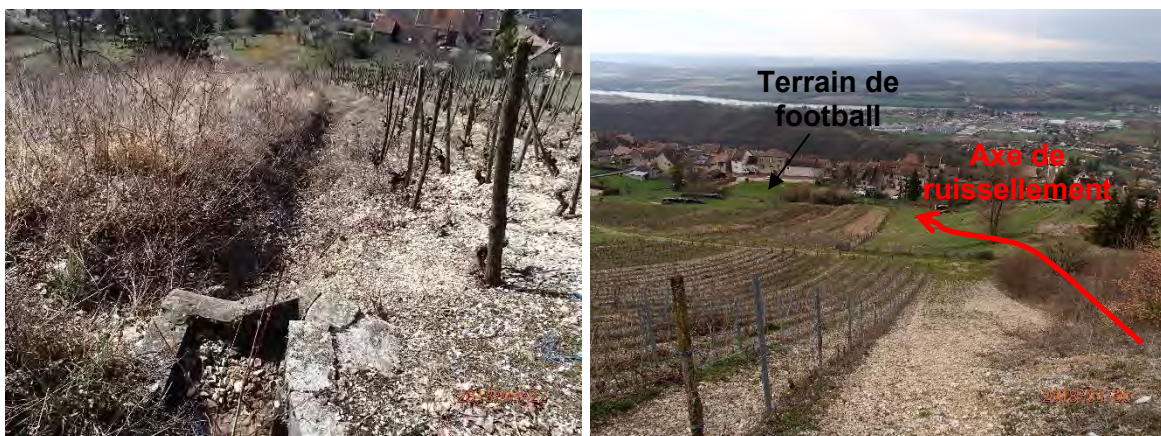
La deuxième ravine également alimentée par des résurgences apparaissant vers la cote 400, au droit d'une piste, se situe quelques dizaines de mètres plus au Sud. Elle converge également vers le point bas autour du terrain de football.

Figure 37 : Exemple d'érosion de ravine en amont de Montagnieu et direction suivie par les ravines

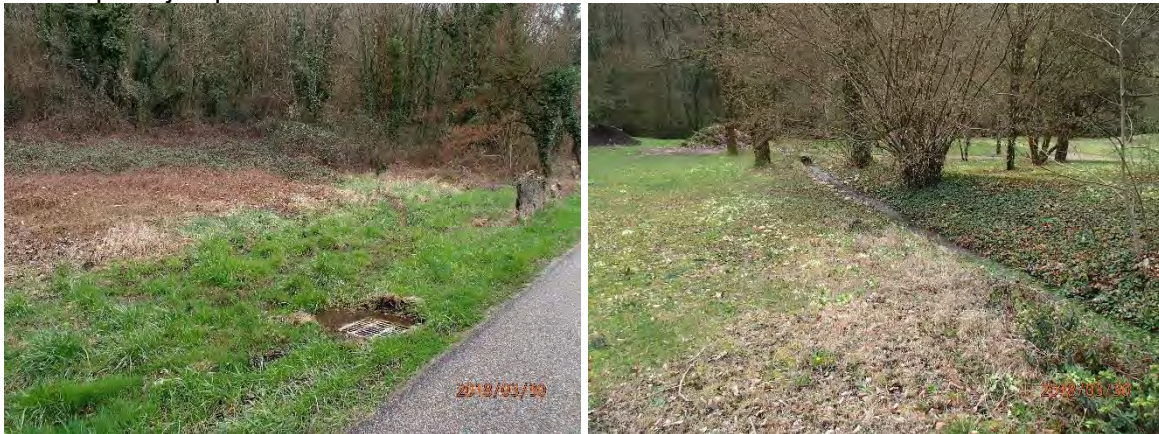
Au niveau de l'entrée Sud du hameau des Granges, une résurgence a été identifiée en bordure de la RD 79. Ces écoulements la franchissent et sont ensuite canalisée entre les tennis et un terrain privé jusqu'à la Brive.

Figure 39 : Résurgence en bordure de la RD79

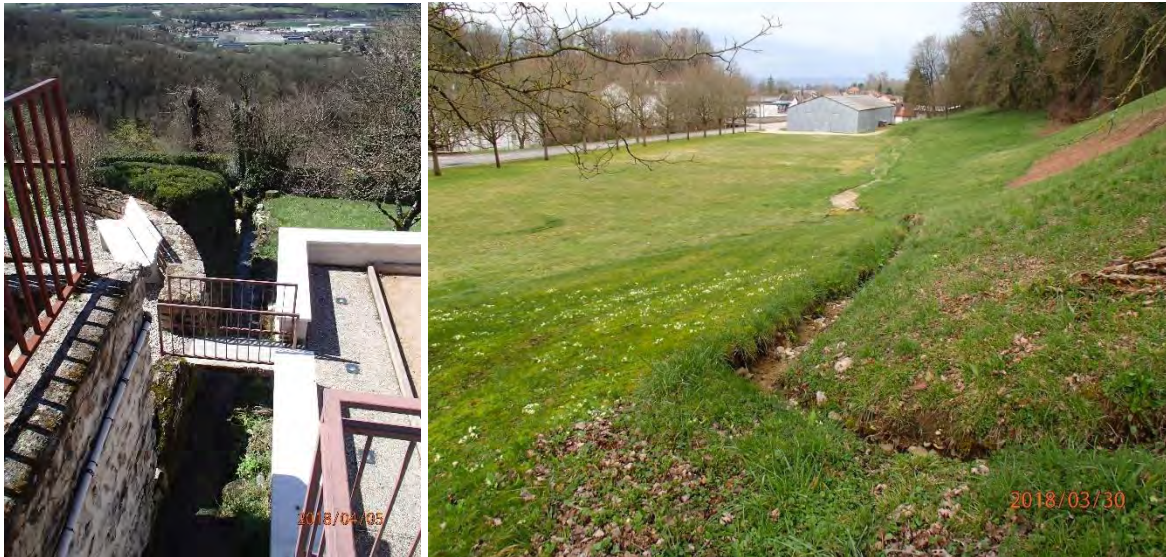
Un autre axe débouche entre des propriétés sous l'Eglise du chef-lieu. Cet axe suit le sens de la pente, s'écoule sous couvert forestier et localement en bordure d'un champ. Il débouche ensuite en amont des entreprises en bordure de la Brive (de l'autre côté de la route départementale RD 79) où il s'est tracé un cheminement par érosion. Les écoulements s'étalent sur la largeur d'une piste en bordure de terrain privé avant d'être captés par une buse se rejetant dans le ruisseau de la Brive.

Figure 40 : Axe de ruissellement issu du chef-lieu (à gauche) et débouchant en bordure de la Brive au hameau des Granges (à droite)

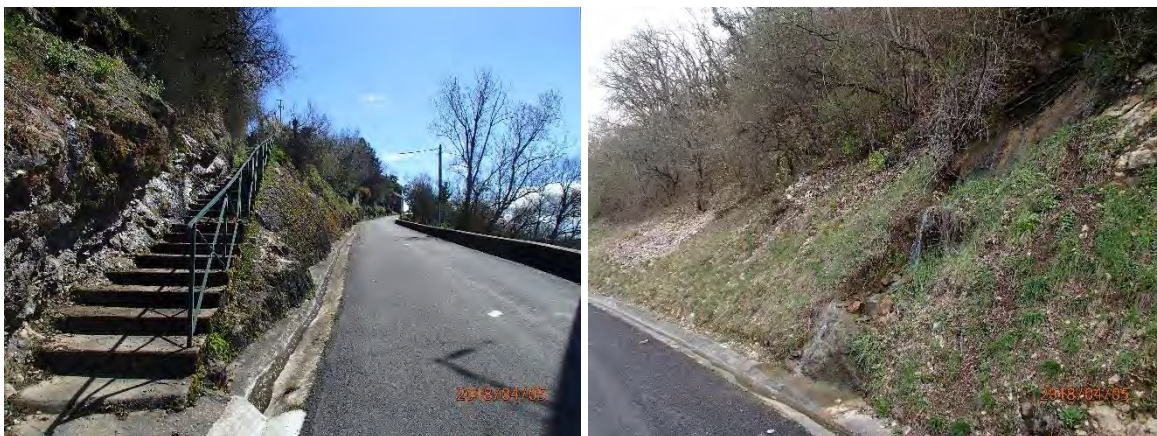
La cunette redirige les eaux vers la ravine Sud délimitant le glissement de 1919, axe de ruissellement présenté en page 51 .

Figure 41 : Cunette de bord de la route communale

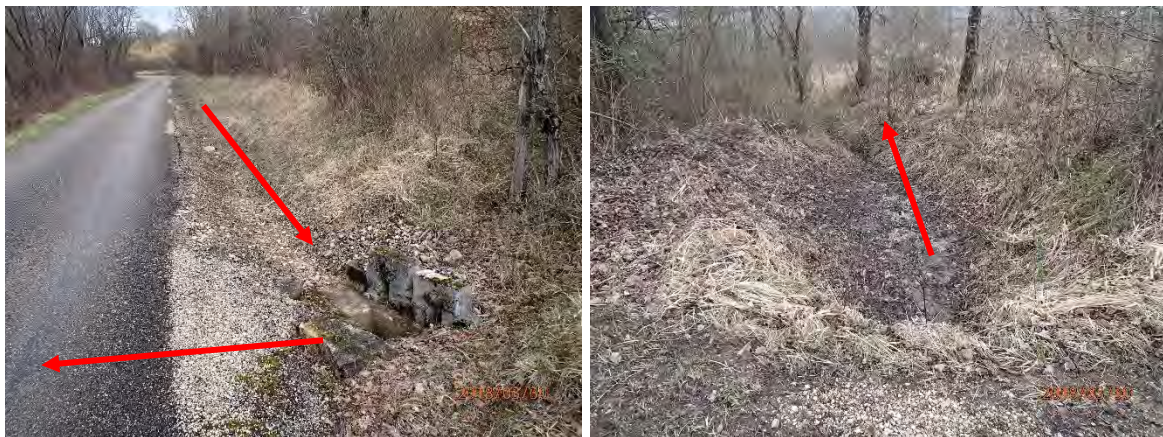
Côté Nord, la dite « ravine Nord » prend sa source sur le plateau au lieu-dit Seyssel. Elle est alimentée par les eaux de ruissellement de surface convergeant vers la combe et par les eaux issues de la niche d'arrachement du glissement de 1919 (cf. point précédent). Lors d'orage violent, elle peut être le siège d'une importante érosion à l'origine d'un transport solide non négligeable.

Figure 42 : Cunette et exemple de rejet dans sur le versant alimentant la ravine

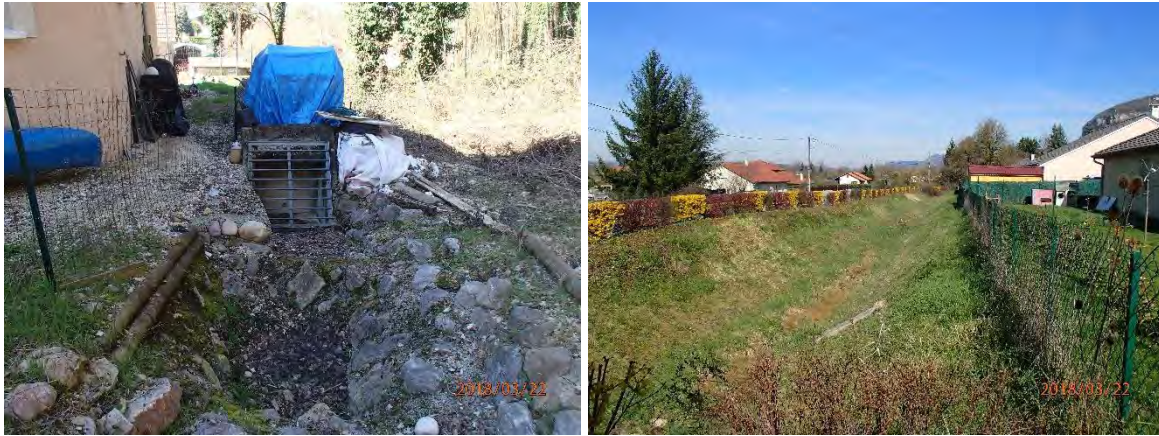
En amont immédiat du lotissement un premier ouvrage existe et a été aménagé pour dévier une partie des écoulements vers le Nord. La déviation est alimentée par une buse latérale, alimentant un canal Cette déviation est alimentée par une buse (photo de gauche) se déversant dans un canal à ciel ouvert derrière les maisons. Les écoulements sont ensuite à nouveau souterrains jusqu'à un déversement dans un fossé en bord de route départementale.

Figure 44 : Axe de déviation busé de derrière une propriété du lotissement jusqu'à un fossé en bord de route départementale

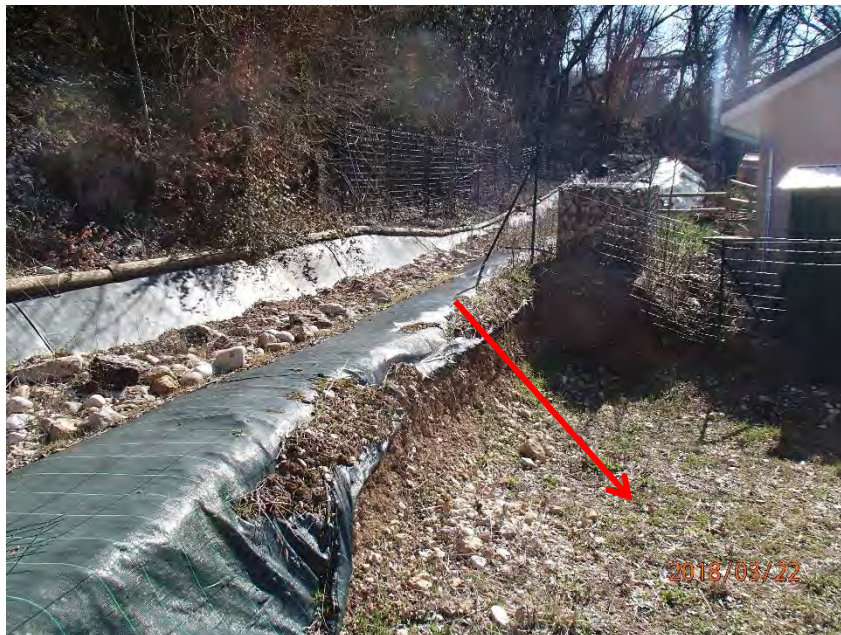
En l'état actuel d'incision du lit de la ravine Nord, l'ouvrage est peu efficace : son alimentation restant très limitée. Cependant, elle pourrait à nouveau connaître des écoulements importants lors d'épisodes orageux en cas de nouvel engrèvement de la ravine ou embâcles en aval de la buse. Par ailleurs, la déviation est susceptible de capter des écoulements en cas de divagations du lit de la ravine plus en amont. Des traces de tels phénomènes ont été observées. Le cas échéant, une propriété est susceptible d'être inondée par débordement du canal en un point où la berge est très fragile et la revanche très faible.

Figure 45 : Point de débordement possible au niveau de la déviation Nord

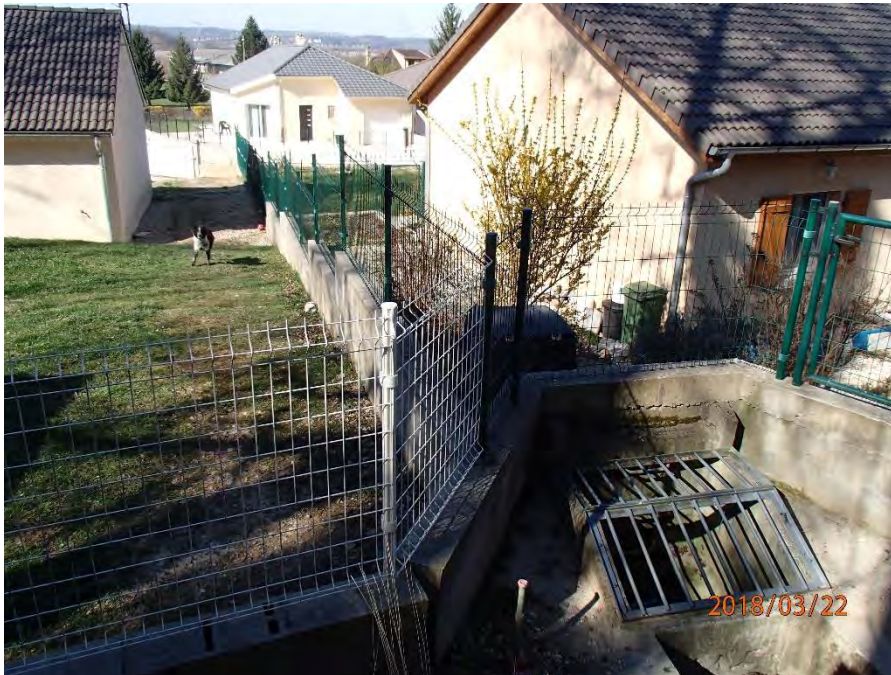
Figure 46 : Grille avaloir sous dimensionnée

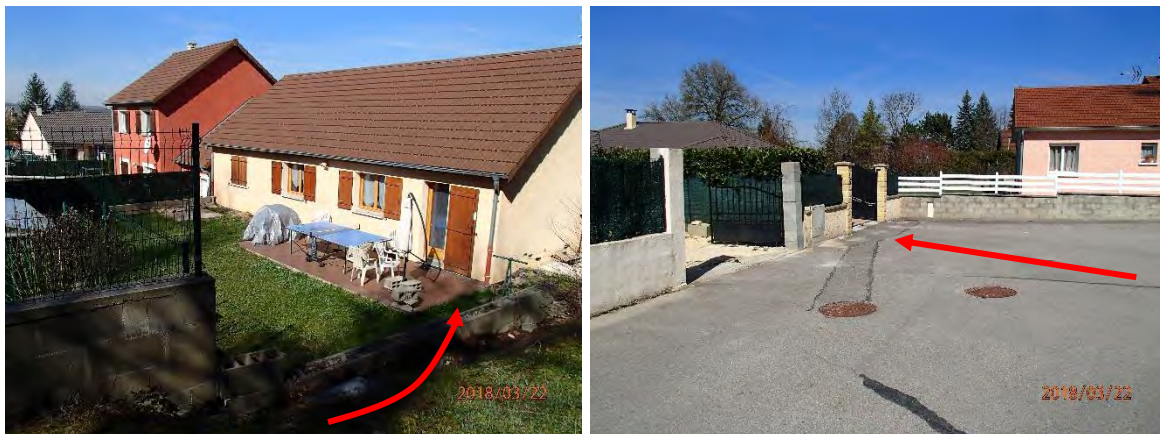
Figure 47 : Direction des débordements et exemple de propriétés exposées

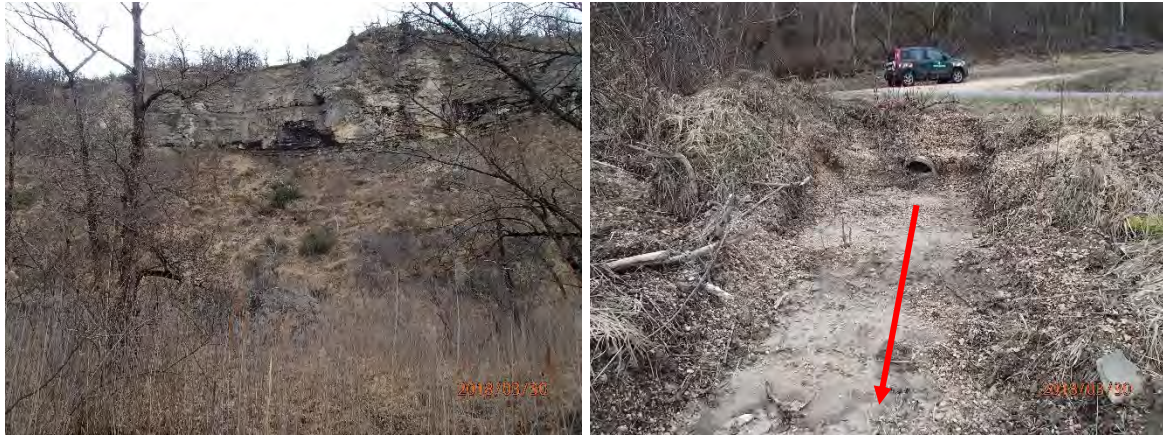
Figure 48 : Résurgences sur niche d'arrachement et rejets sur le versant alimentant la ravine Sud

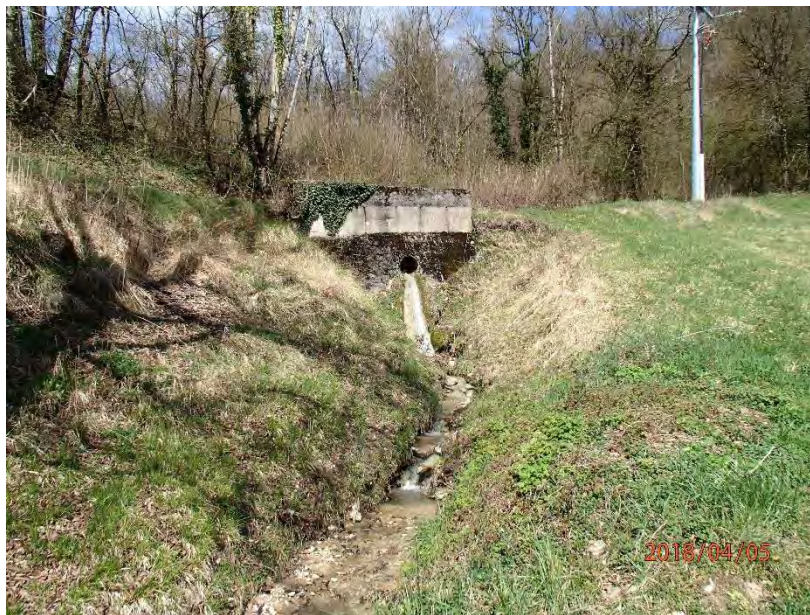
Figure 49 : Franchissement d'une piste en amont des Granges
