Plan de Prévention des Risques Naturels

Commune de Montagnieu

Etude et cartographie des aléas - Rapport technique -

Office national des Forêts – Agence RTM Alpes du Nord
Service RTM de la Savoie
42 quai Charles Roissard – 73 026 Chambéry Cedex
Tél. : 04.79.69.96.05 // Mail : rtm.chambery@onf.fr

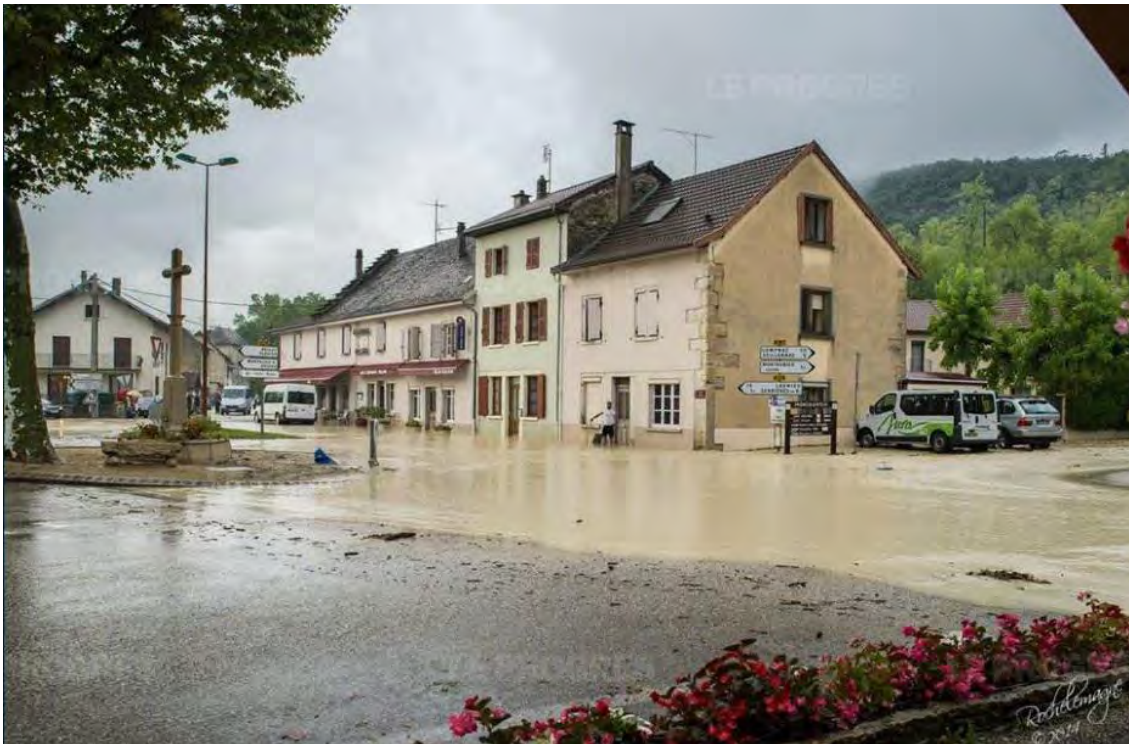
Figure 53 : cliché de l'inondation de juillet 2014 (source : Le Progrès)
