## Plan de Prévention des Risques Naturels

Juin 2018

Commune de Lhuis

### Etude et cartographie des aléas - Rapport de synthèse -

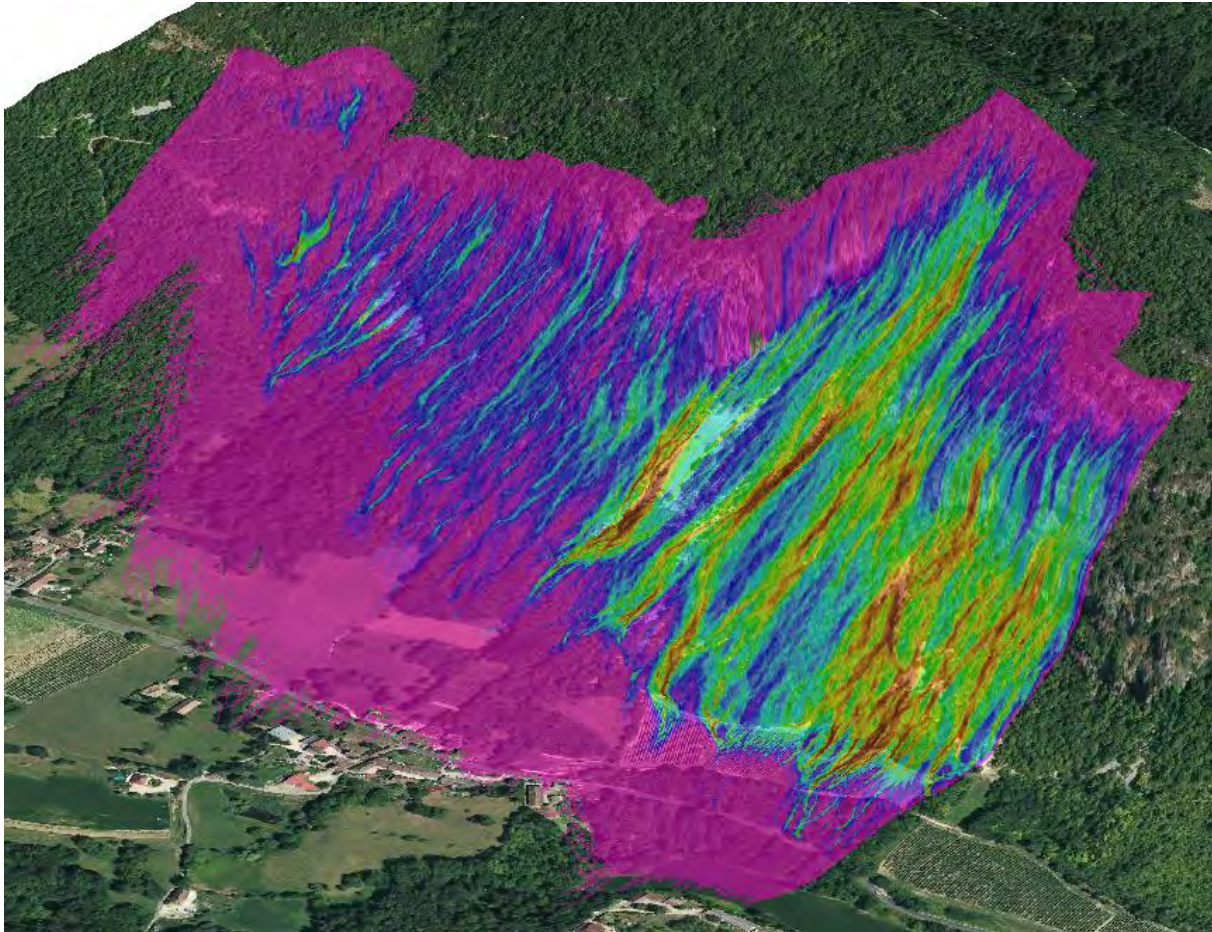
Figure 5: carte des modélisations RF3D

Le secteur de Poulet constitue la zone la plus concernée par l'aléa. Celui-ci peut être fort au contact des habitations les plus au Sud-Est du fait d'une intensité élevée. En remontant vers le Nord l'aléa devient moyen. La pente s'atténuant à ce niveau, elle engendre une perte d'énergie et fait baisser de fait l'intensité.

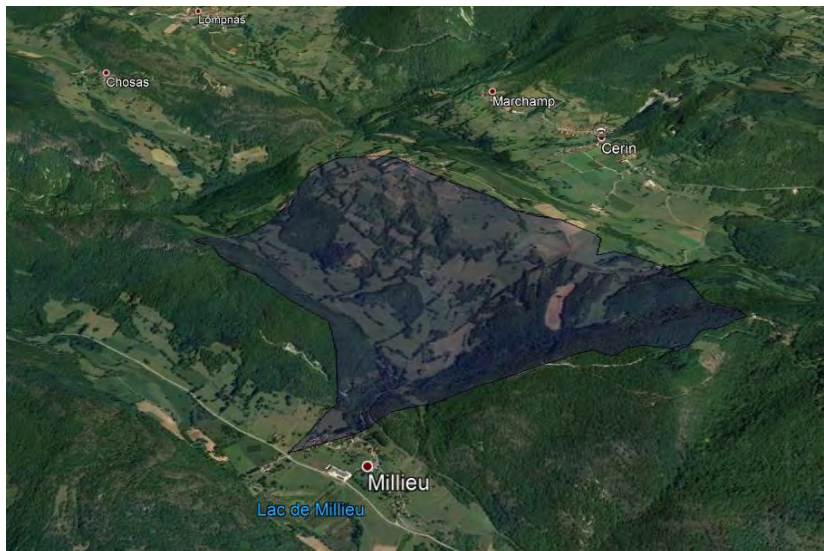
Le ruisseau de Ponton draine un petit bassin versant de près de 2,9 km<sup>2</sup> en amont de Millieu et est alimenté par différentes sources venant s'ajouter au ruissellement de surface. Il est en grande partie couvert de prés mais le cours d'eau présente une ripisylve marquée. Aussi, le ruisseau est susceptible de transporter des flottants en crue.

Figure 15 : Bassin versant du ruisseau de Ponton (fond Google Earth)

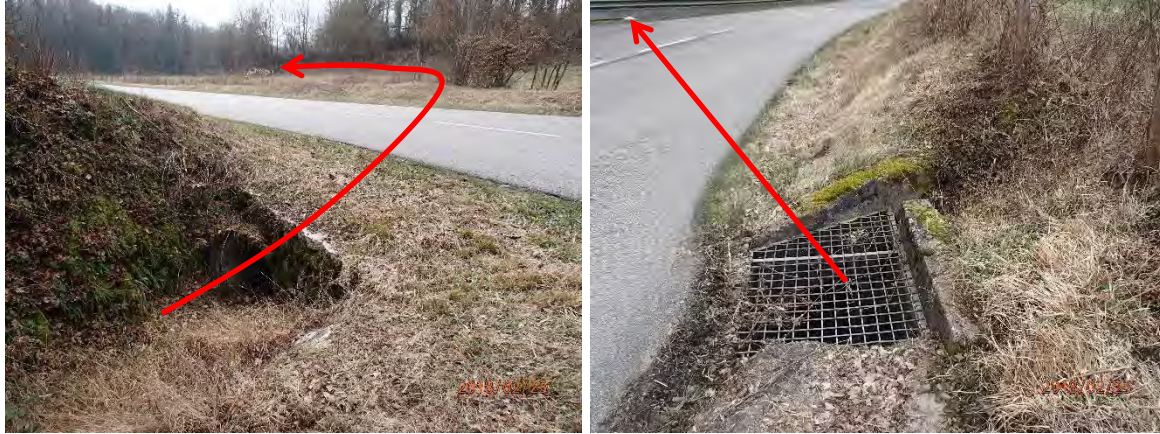
Vers la branche Est, les débordements suivent pour partie la route départementale et se déversent vers un ancien lit. Les écoulements captés, franchissent la route départementale à travers une buse, s'écoulent dans un champ à droite de la route puis sont dirigés à nouveau à gauche de la route, dans un lit bien marqué, au travers d'une grille et d'une buse.

Figure 31 : Double franchissement de la RD 79

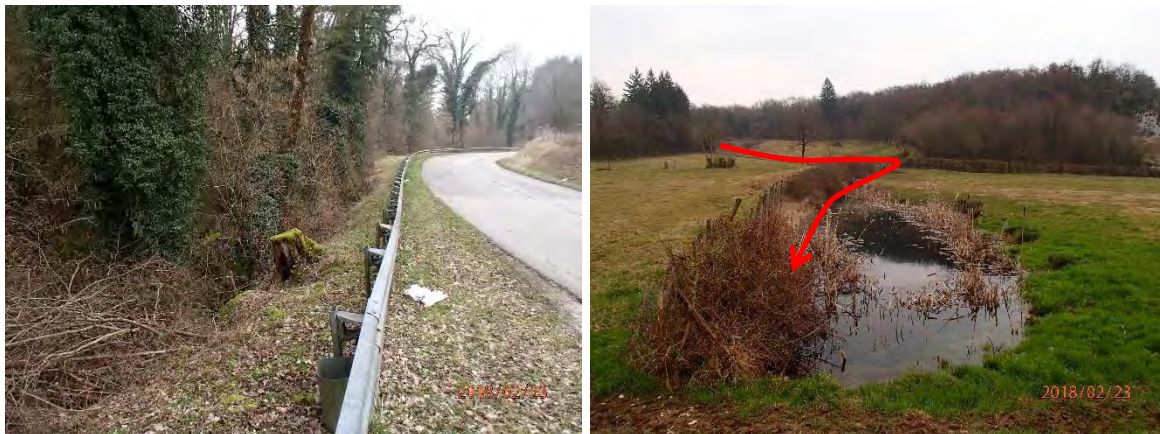
Enfin, les eaux débouchent au lieu-dit La Plaine et s'étalent dans les près contre la RD 79 faisant obstacle à l'écoulement. Il n'existe aucun exutoire.

Figure 32 : Ancien lit et débouché au lieu-dit la Plaine

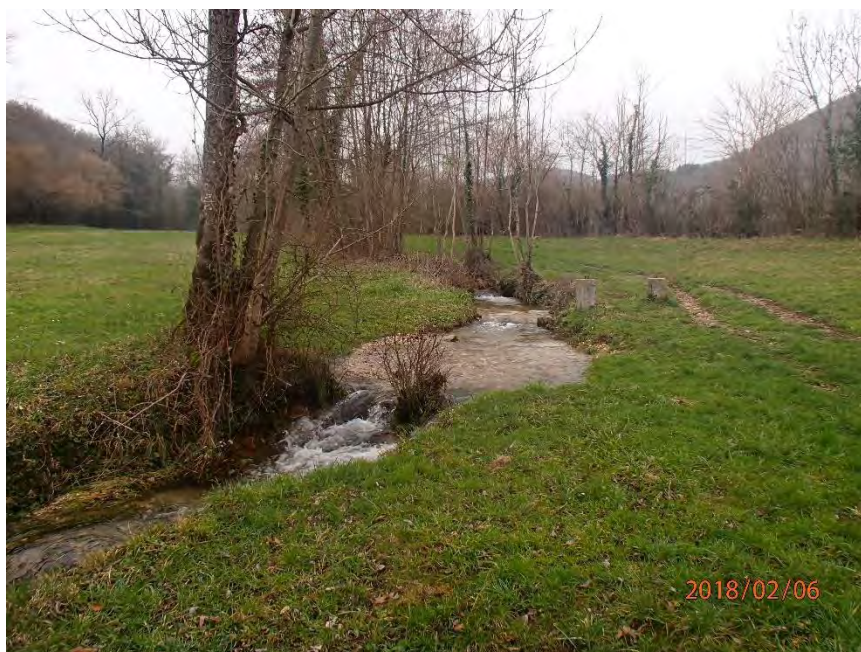
Figure 35 : Branche du ruisseau du Moulin issue de Millieu

Les deux branches sont susceptibles d'apporter des matériaux au ruisseau, essentiellement celle du Pisserot avec notamment ses derniers décamètres en amont de la confluence en cours de dégradation.

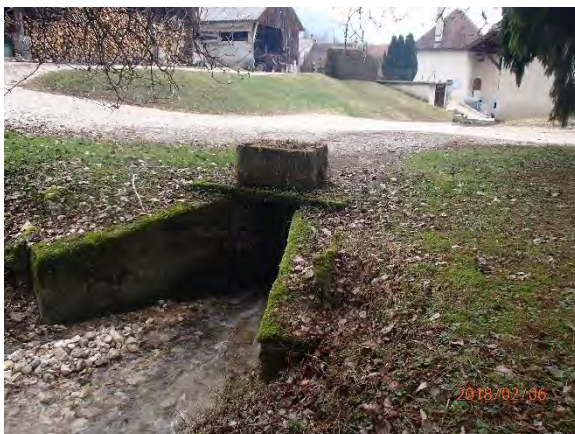
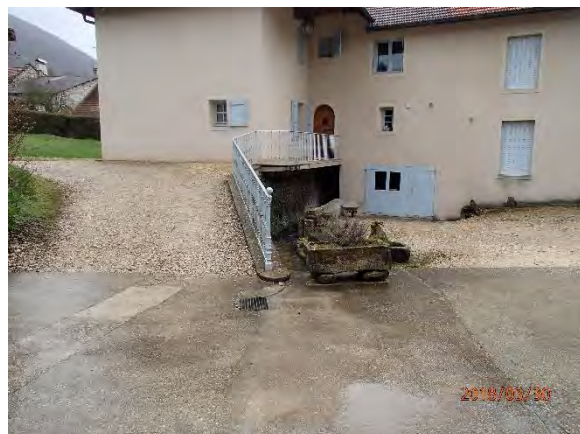
Figure 38 : Franchissement sous une propriété avec court passage à ciel ouvert

- Le risque fort d'obstruction du franchissement amont expose deux propriétés (celle transversale au lit et une en amont rive droite) à un aléa fort.
- Entre le passage couvert sous la propriété et la route communale amont, la cour en rive gauche est exposée à un aléa moyen et la cour en rive droite à un aléa fort, compte tenu d'un risque de rupture du mur constituant la berge. Ces débordements font suite à la mise en charge du pont aval (route communal)
- Entre les deux routes communales amont, la bande de terrain entre le lit mineur et les propriétés de rive droite est exposée à un aléa moyen.
- Enfin, les risques de surverse de l'écluse exposent le moulin et la propriété à l'aval à un aléa fort. Elles sont atteintes par les débordements de l'écluse avant que ceux-ci ne rejoignent le lit mineur.

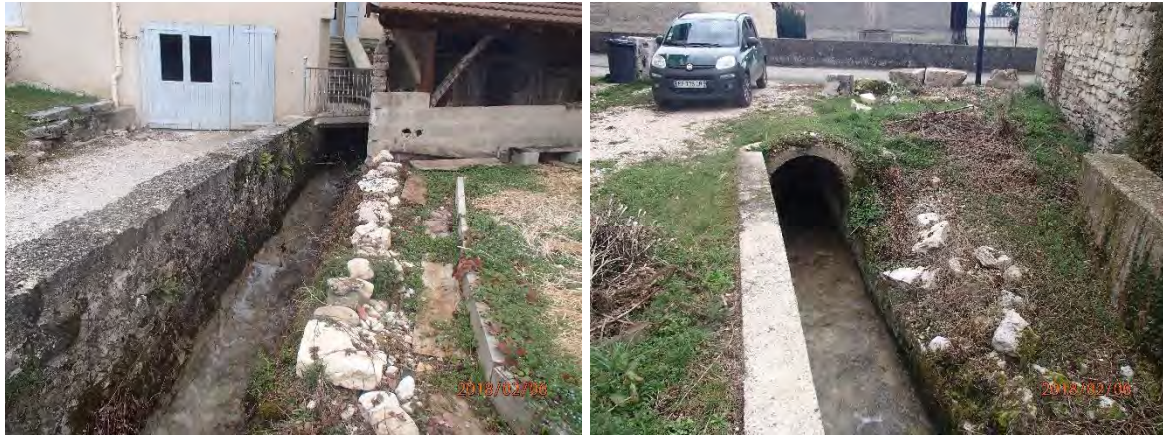
Figure 39 : Lit à l'aval de la première propriété traversée à gauche (vue vers l'amont) - lit à l'aval sur le même tronçon avec franchissement d'une route commune à droite (vue vers l'aval)

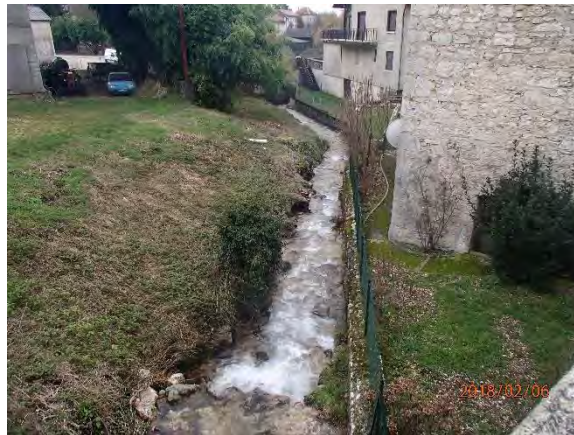
Figure 40 : Lit entre les deux routes communales amont

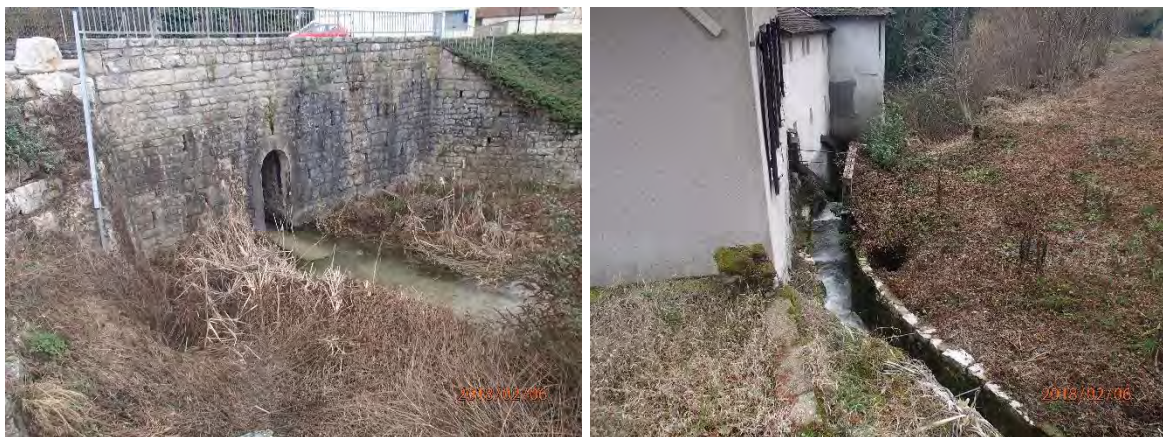
Figure 41 : Rejet dans l'écluse et lit en aval de la troisième route communale

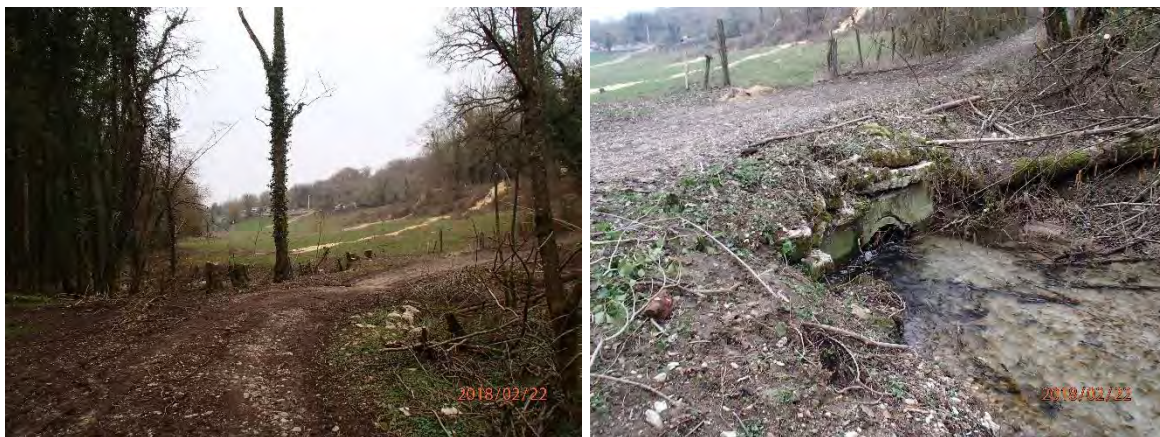
Vers la cote 355, un chemin franchit le ruisseau et ferait l'objet de débordement selon la commune. Sur ce secteur, le ruisseau est en effet susceptible de divaguer dans un espace entièrement naturel et à faible pente. Une buse à capacité hydraulique limitée sous la piste, des dépôts possibles sur les faibles pentes en amont et la forte probabilité de formation d'embâcles contribuent à faire déborder le ruisseau sur la piste. Ces débordements sont même attendus pour des crues de faibles périodes de retour. A noter également des sorties d'eau sur le versant rive gauche qui viennent augmenter le ruissellement sur la piste.

Figure 46 : Franchissement d'une piste sur le ruisseau du Moulin vers la cote 355

**Sur ce secteur, comme sur toute zone naturelle ou agricole, l'ensemble de la bande active du ruisseau où pourraient se produire des divagations est classée en aléa fort.**

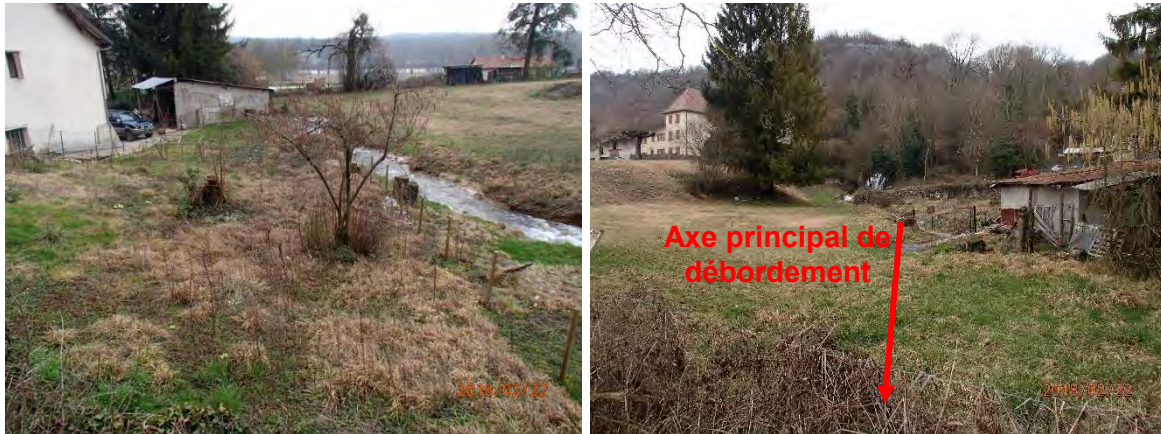
Au droit des enjeux, à la faveur d'un coude, les débordements s'effectuent préférentiellement **vers la rive droite. Elle est classée en aléa fort mais aucune habitation n'est concernée.**

En rive gauche, un bâtiment est classé en aléa fort car il constitue la berge du ruisseau. Une autre propriété pourrait être atteinte en cas de divagations importantes et est classée en aléa moyen

Figure 47 : Partie amont de la traversée de Rix par le ruisseau du Moulin

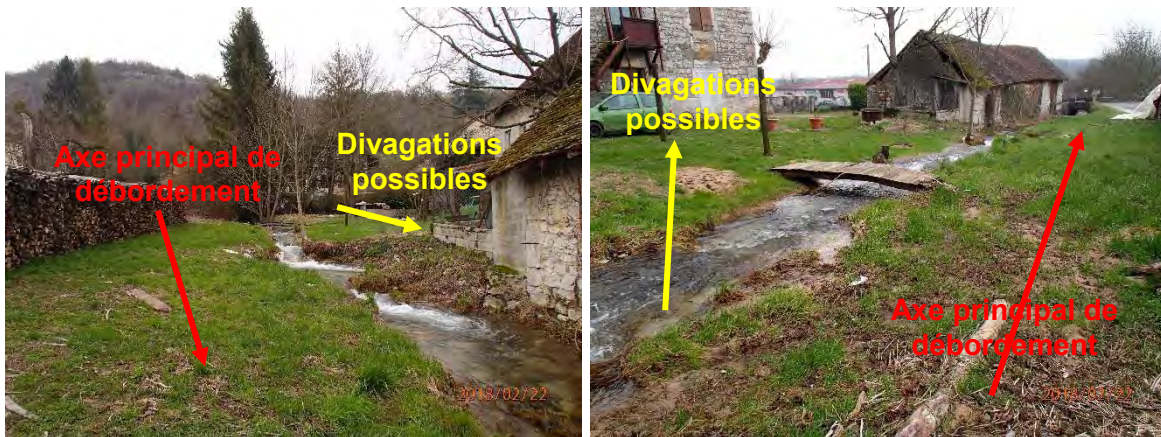
Figure 48 : Partie aval de la traversée de Rix par le ruisseau du Moulin

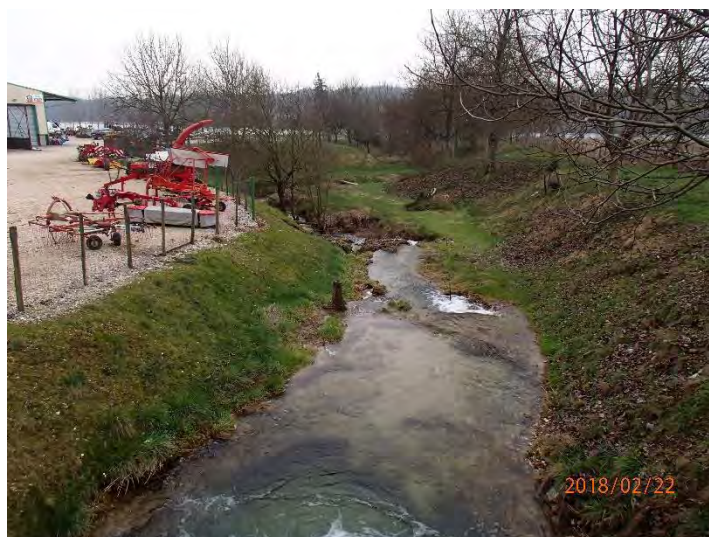
A l'aval, le ruisseau franchit la route départementale RD 19 au travers d'un dalot. Le risque d'obstruction n'est pas exclu, notamment en cas de remobilisation de flottants (tas de bois). Le cas échéant, les débordements atteindraient les abords de la propriété (entreprise agricole) en aval rive gauche avant de rejoindre un lit encaissé jusqu'au Rhône. Ils sont classés en zone d'aléa faible, mais le bâtiment n'est pas estimé dans l'emprise des débordements.

*Figure 49 : Lit du ruisseau du Moulin à l'aval de Rix*

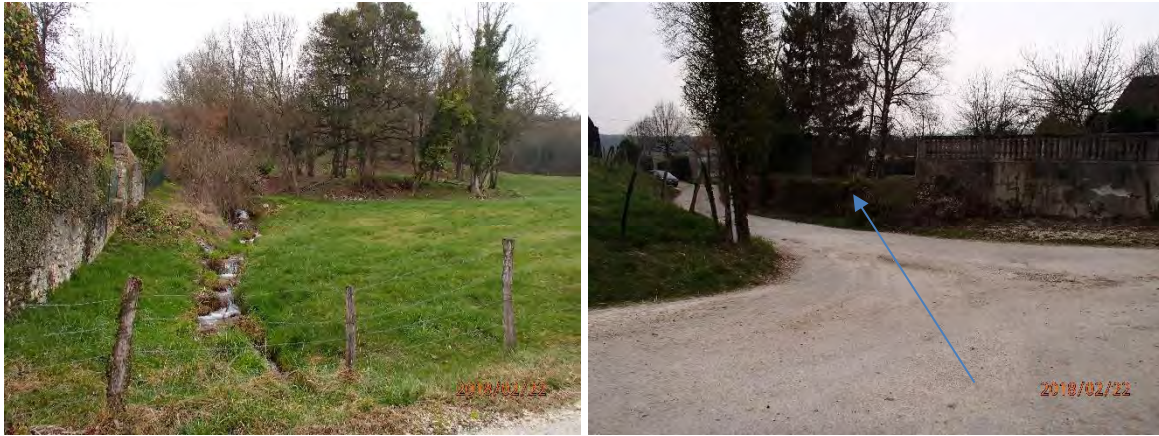
L'axe d'écoulement le plus au Nord (au sud de Rix toutefois) est alimenté par une source sous la route communale menant au chef-lieu. Les eaux s'écoulent dans un talweg encaissé. Cet axe d'écoulement ne menace aucun enjeu mais des débordements sont possibles au niveau d'un passage busé dans un carrefour au cœur du hameau. Ils suivraient alors la route communale avant de rejoindre le lit. **Sur la traversée de Rix, l'ensemble de l'axe est classé en aléa fort. Il ne concerne aucune propriété.**

Figure 52 : Lit en amont du carrefour inondable

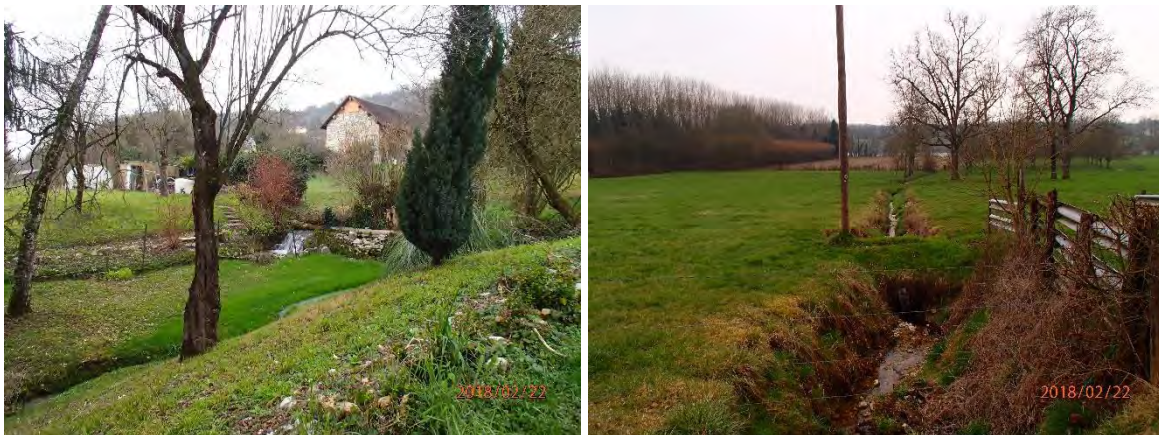
En aval des enjeux, les écoulements peuvent se répartir de manière diffuse dans un champ en pente et engendrer d'importantes accumulations d'eau contre la route départementale RD 19 faisant obstacle à l'écoulement. Les eaux franchissent la route au travers d'un passage busé plus au Nord et rejoignent la plaine du Rhône.

Figure 53 : Lit encaissé à proximité des enjeux (à gauche) - lit à l'aval de la RD 19 (à droite)

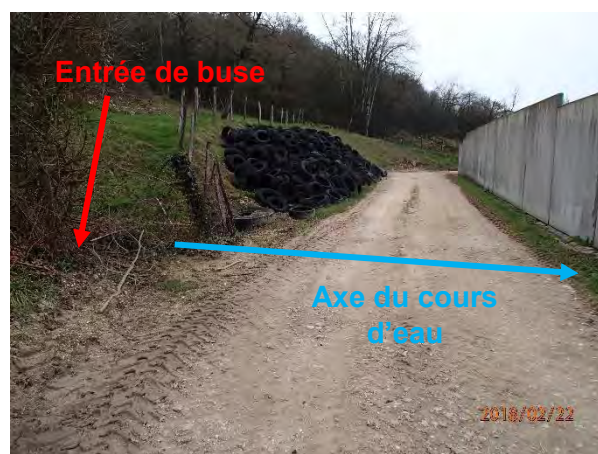
Plus au Sud, un axe d'écoulement collecte les eaux du versant et est busé sous des bâtiments agricoles disposés perpendiculairement à l'axe d'écoulement. L'obstruction de la buse est probable pour un scénario centennal et expose la face amont du bâtiment agricole à un aléa fort. Les débordements contournent alors le bâtiment selon un aléa diminuant jusqu'à l'aléa faible au grès de la diffusion des écoulements.

Figure 54 : Face amont des bâtiments agricoles

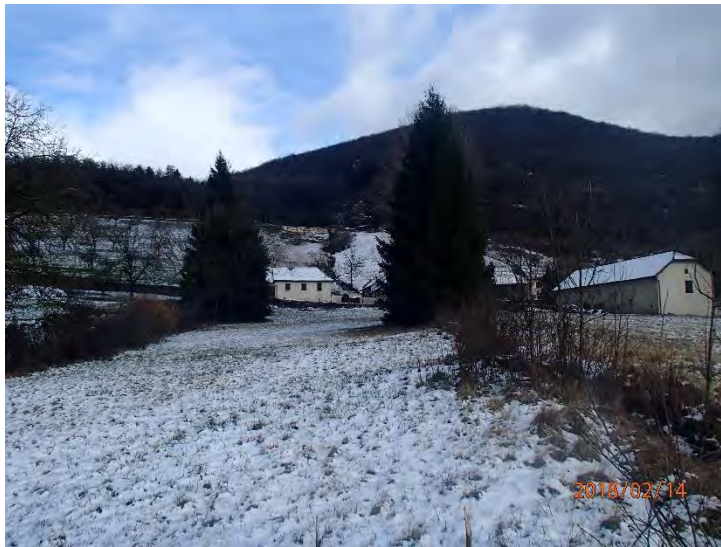
Figure 56 : Lit entre les routes communale et départementale
