Plan de Prévention des Risques Naturels

Juin 2018

Commune de Groslée Saint-Benoît

Etude et cartographie des aléas - Rapport de synthèse -

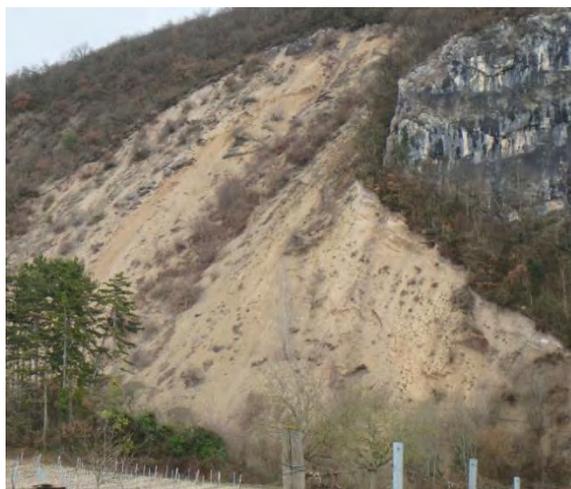
Figure 5 : versant en amont de Pont Bancet

Plus au Sud, la falaise réapparaît sur une hauteur d'une cinquantaine de mètres. La paroi est bien verticale mais ne montre pas d'instabilités notoires autres que des écailles inférieures à 1

m³. La falaise disparaît progressivement vers le Sud à la faveur d'affleurements plus petits au droit du lieu-dit Au-Devant. Notons à ce niveau l'existence d'une carrière d'extraction de matériaux donnant des fronts de traîlles assez verticaux qui pourraient se déstabiliser.

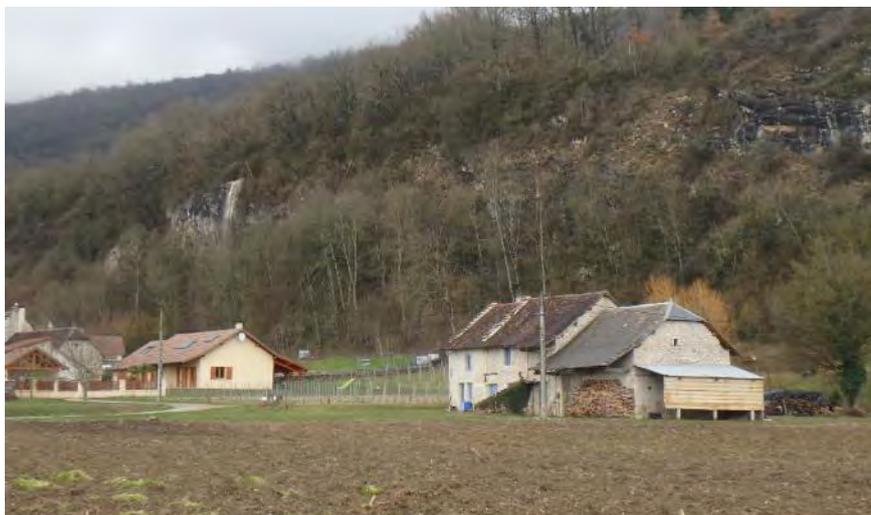
Figure 6 : barre rocheuse dominant le secteur

Le profil topographique dispose d'une configuration en « L » donc avec un replat rapide sans zone de propagation ce qui limite l'extension du phénomène.

Notons toutefois qu'une dizaine d'habitations sont implantées directement en pied de versant ce qui implique une forte exposition.

Ce secteur dispose d'un classement régressif du fort (sur les parties en pente) jusqu'au faible en pied de versant. Ce classement provient d'une blocométrie potentiellement mobilisable inférieure à 0,25 m³ (donc une faible intensité) et de probabilité d'atteinte raccourcie par une topographie en « L » (entraînant un arrêt rapide des blocs au contact du replat).

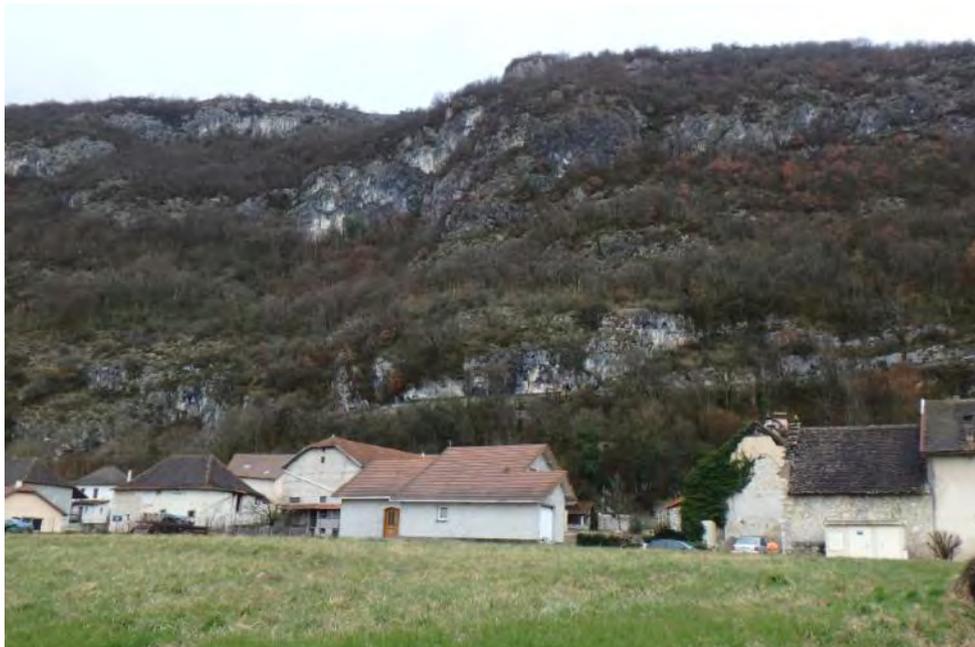
Figure 13 : versant rocheux au droit de Glandieu

- La chaussée peut jouer un rôle d'arrêt de certain blocs mais surtout des pierres provenant de l'affleurement directement au-dessus de la route, du fait du replat qu'elle forme ;
- La RD peut aussi provoquer un effet « tremplin » des propagations de blocs lorsque ces derniers disposent d'une vitesse relativement élevée, du fait d'une forte compacité de la chaussée.

Notons qu'il est également possible que la route soit tout simplement lobée par certaines trajectoires.

Une modélisation trajectographique a été effectuée ici. Celle-ci donne un aléa fort jusqu'aux habitations.

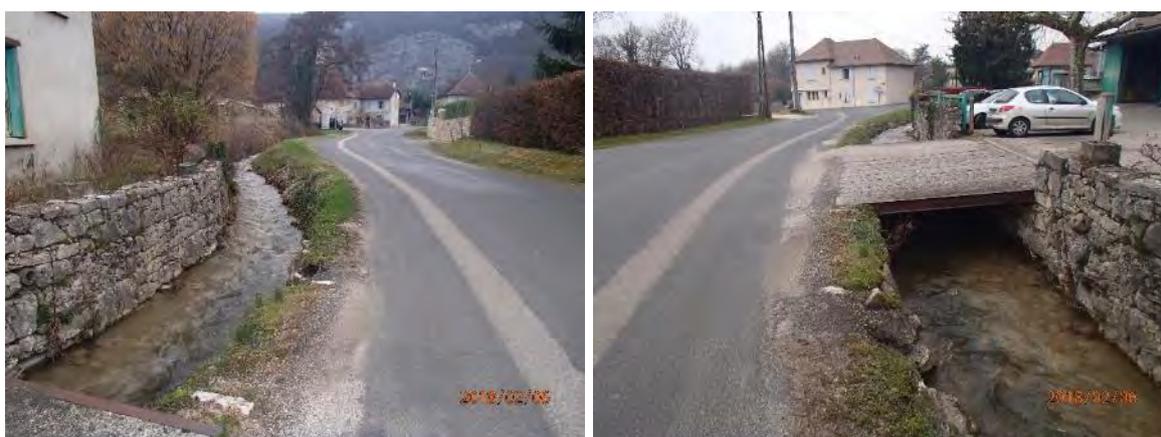
Figure 23 : Ruisseau de la Gorge longeant la route RD 10b sur la partie aval de La Burlanchère (vue vers l'amont à gauche, vers l'aval à droite)

Le long de la RD10b, des débordements ont également eu lieu en 1990 et 2018. Les maisons de l'autre côté de la route sont plus hautes. En revanche, la propriété au carrefour (à l'angle rive gauche du coude) est fortement exposée (cf. photo : au second plan de la photo de droite en Figure 23).

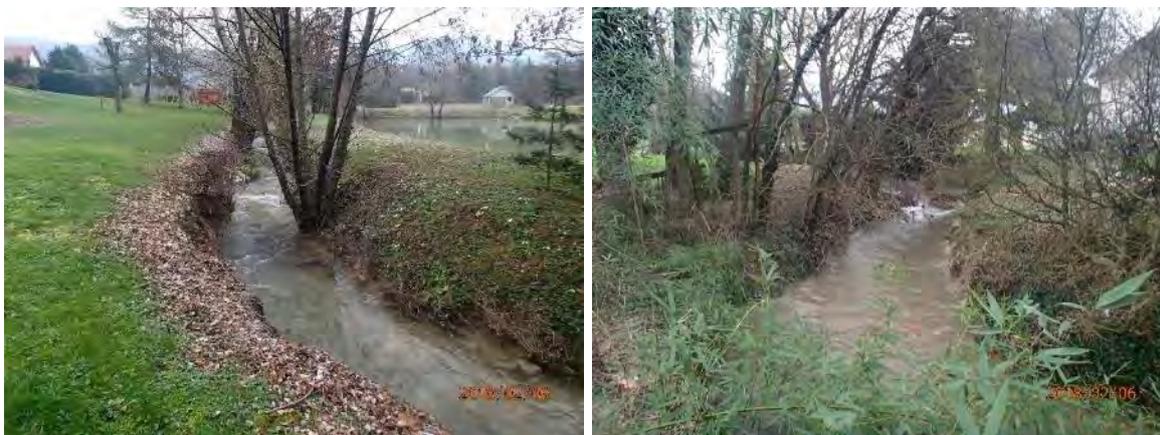
Sur le secteur des Brotteaux amont, le ruisseau de la Gorge passe entre des propriétés en longeant auparavant deux étangs. Les berges du ruisseau sont fragiles et localement marquées par l'érosion. Cette dernière favorise l'arrachement de la végétation sur les berges,

ce qui génère un risque important d'embâcles. Les embâcles favorisent les débordements et peut également accélérer les processus d'érosion des berges par redirection des écoulements.

Figure 30 : Faciès du ruisseau de la Gorge sur le secteur des Brotteaux amont

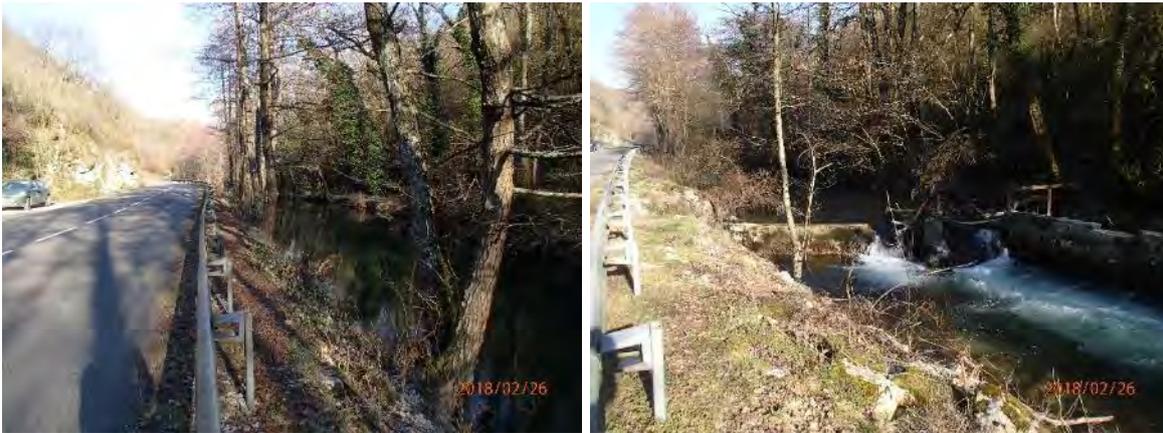
En amont de la cascade de Glandieu, le ruisseau longe la route et la revanche reste faible. Un seuil, lié à la centrale de Groslée au sommet de la cascade, fixe ce niveau le long de la route. Des débordements sont possibles sur la route. Un tel scénario s'est produit en février 1990 et était proche de se reproduire en janvier 2018.

A noter qu'en février 1990, la crue avait également déstabilisé la route. Il est vraisemblable que le tronçon déstabilisé soit celui à l'aval immédiat du seuil, protégé aujourd'hui par des enrochements. L'érosion de la berge est due aux forts débits mais également à l'orientation du seuil qui dirige les écoulements vers cette berge rive droite. Elle favorise par la même occasion les débordements vers la route en ce point.

Figure 36 : Ruisseau du Gland le long de la RD10, en amont de la cascade

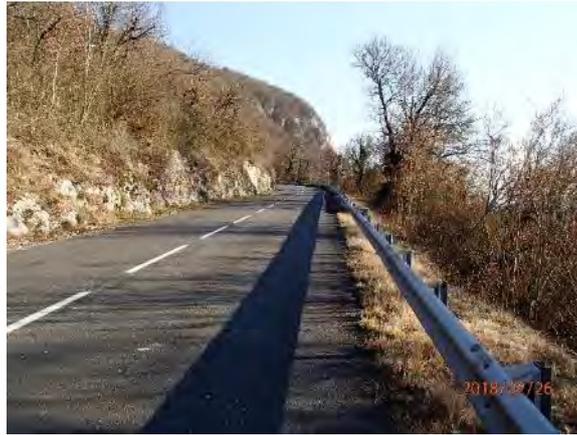
Les eaux qui débordent sur la route la suivent et sont susceptibles de se déverser vers les maisons en contrebas, contre les falaises à Glandieu. Selon la commune, lors de la crue de 1990, trois cascades auraient été ainsi formées et se seraient déversées sur les enjeux habités.

Aussi, on considère que la route est exposée aux crues du Gland. Le déversement sur le talus, dans la mesure où une diffusion du flux est probable, sera assimilé comme une contribution à du ruissellement de versant, déjà existant et issu de résurgences. **L'ensemble du versant et des maisons en bordure de route communale coté versant est ainsi considéré exposé à un aléa moyen de ruissellement (V2).**

Figure 37 : Route départementale suivie par les débordements et déversement vers la droite

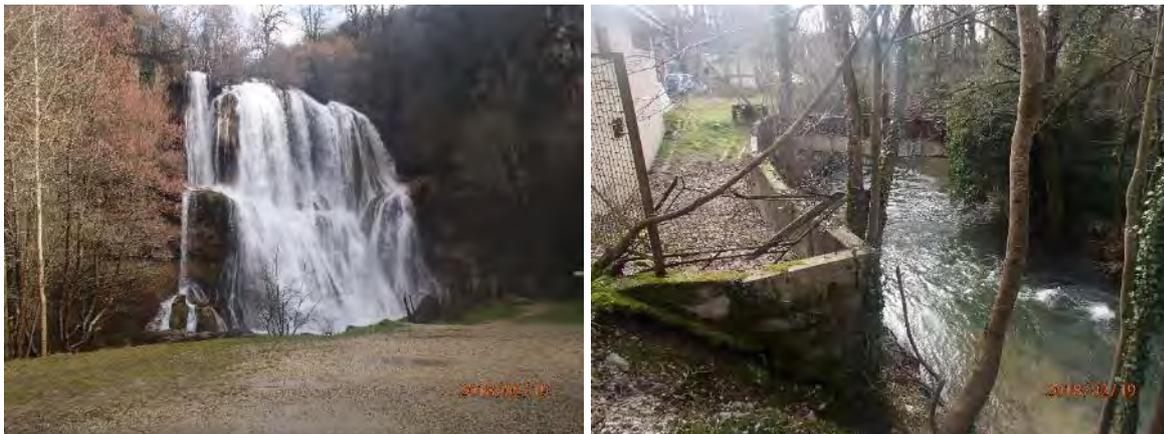
A l'aval de la cascade, le ruisseau franchit la route communale au cœur du hameau puis méandre sur un tronçon encaissé à l'aval. Des érosions de berges sont possibles au niveau des méandres et ont été connues lors de la crue de 1990.

Figure 38 : Cascade du Glandieu et lit à l'aval

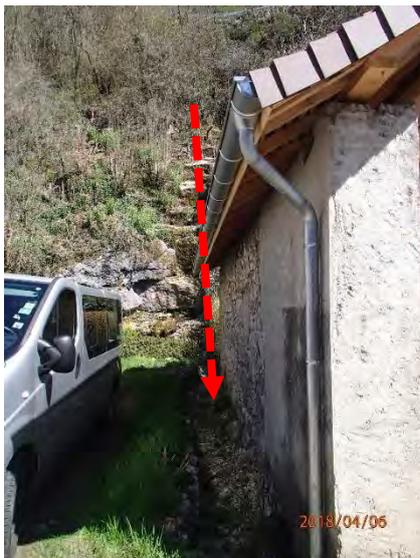
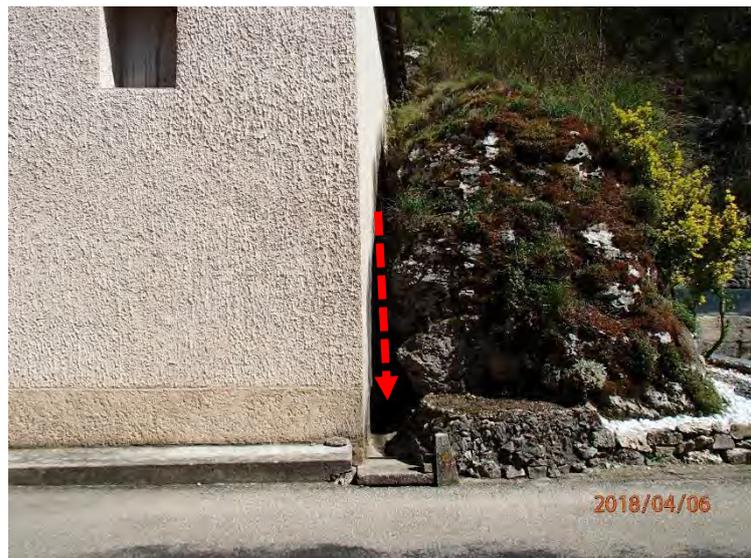
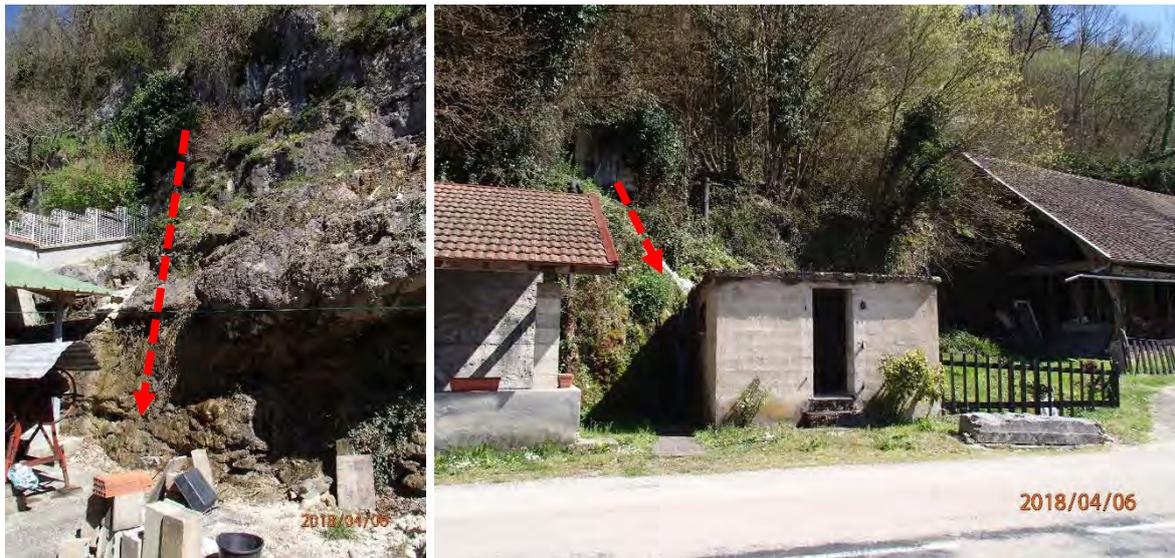
De nombreuses résurgences apparaissent sur le versant à Glandieu entre la route départementale et les maisons. Ces résurgences, et probablement d'autres sources non visibles sous les habitations, alimentent un véritable petit ruisseau qui apparaît à l'aval des maisons et se dirige vers la plaine du Rhône.

A noter également les eaux d'une résurgence, ou au moins une partie, alimentent également un lavoir qui rejoint la plaine via un petit canal.

Figure 41 : Illustration des résurgences

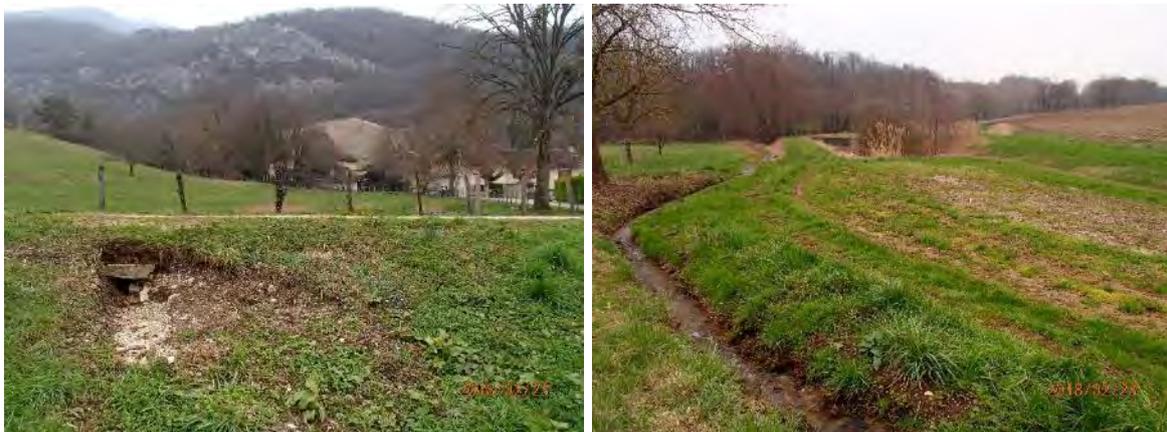
A l'aval, une accumulation d'eau est possible dans un champ en amont de la route communale transversale. Un petit ouvrage de « vidange » semble indiquer un remplissage périodique de ce champ. **Aucun enjeu habité n'est concerné par l'aléa. L'ensemble du lit et des zones d'accumulation est classé en aléa fort.**

Figure 46 : Connection permettant la vidange du champ à l'amont de la route communale vers celui à l'aval (à gauche) – lit jusqu'au ruisseau de la Gorge à l'aval

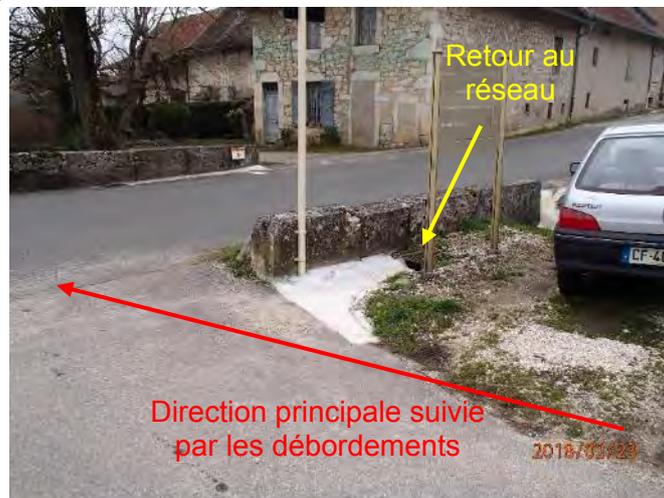
En cas de crue plus forte, la montée du niveau à l'amont pourrait déborder au niveau de la route. Une petite partie des eaux peut retourner au lit au travers d'une grille, l'autre suivrait alors la route départementale D10b sur plusieurs centaines de mètres pour rejoindre le tronçon à ciel ouvert à l'aval.

Figure 48 : Axe des débordements sur la voirie

Le lavoir communal est exposé à un aléa fort car situé dans l'axe d'écoulement et qui plus est susceptible d'être inondé sur plus d'un mètre. A l'aval, les débordements pourraient suivre la route jusqu'à rejoindre la partie à ciel ouvert à la Burlanchère. Le niveau d'aléa est considéré moyen, afin de prendre en compte une concentration des eaux sur la seule largeur de route, malgré des hauteurs d'eau assez faibles attendues.

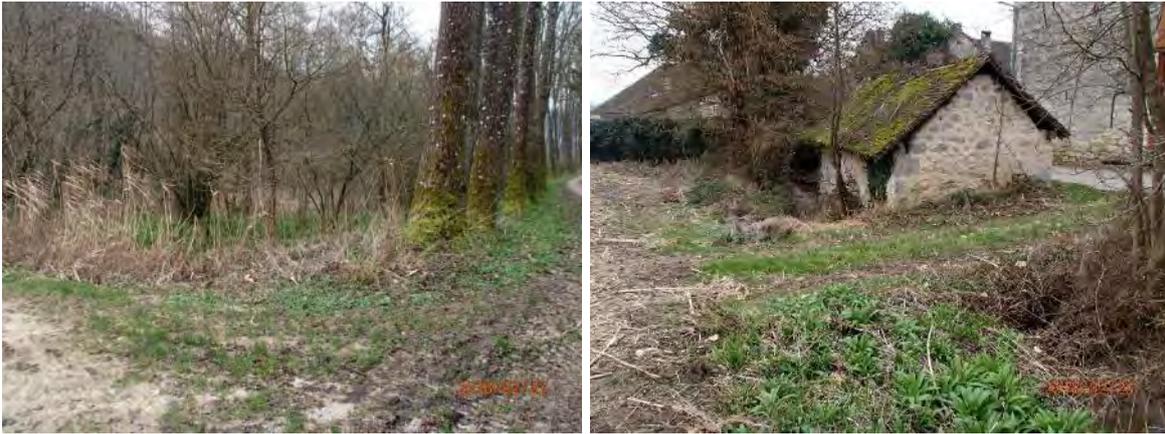
A l'arrivée au niveau du chef-lieu, l'obstruction d'un premier passage couvert, probable en cas d'embâcle entrainerait un étalement vers la rive gauche avec retour d'une majeure partie des écoulements au lit mineur.

Figure 49 : Source de la combe (à gauche) et débouché sur les enjeux (à droite)

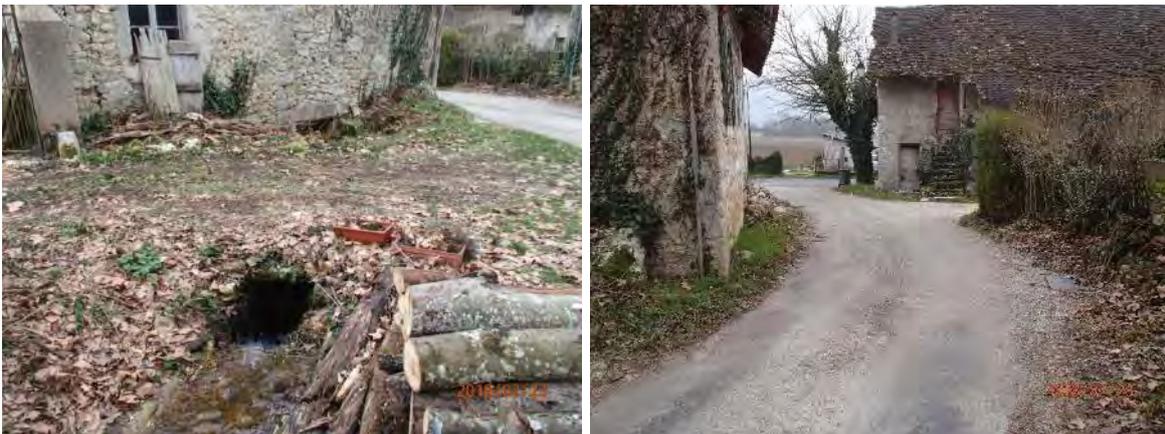
Quelques mètres en aval, le ruisseau est à nouveau couvert. L'obstruction du passage est très probable. Le cas échéant, une grande partie des écoulements peut retourner dans le lit à la faveur d'une ouverture contre la face amont du bâtiment (photo de gauche ci-dessous). **Le bâtiment traversé est en aléa fort.** L'autre partie suit la route communale à droite et se répand au droit du carrefour avec la D10b. L'aléa décroît alors d'un niveau moyen à faible, à la faveur de l'étalement de la lame d'eau.

Figure 50 : Passage sous un bâtiment et voirie empruntée en cas de débordements

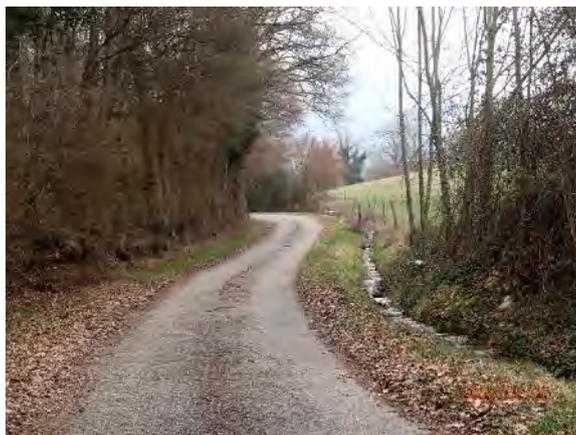
L'accumulation des eaux de ruissellements au pied des champs de Jirieu alimente la combe suivie par une route communale. L'écoulement s'effectue alors dans une cunette en bord de voirie.

Figure 51 : Route communale dans l'axe de la combe de Jirieu

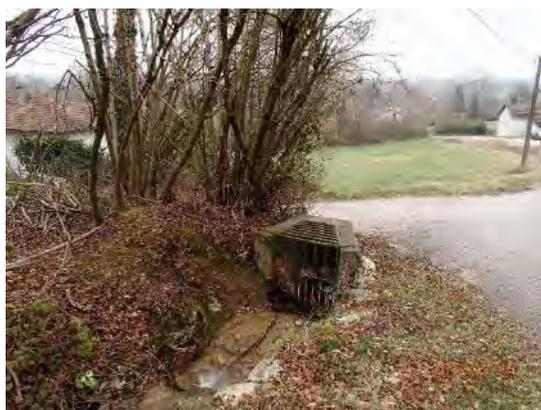
En amont des habitations du Port de Groslée, les écoulements sont captés dans un réseau. L'ouvrage d'entrée est équipé d'une grille. Pour un événement d'occurrence centennale, son obstruction, au moins partielle, est estimée très probable.

Les débordements s'étalent sur la route communale et dans un champ à l'aval. Une habitation en rive gauche à l'aval pourrait être bordée par l'étalement de la lame d'eau. Compte tenu de vitesses de ruissellement qui peuvent encore être élevées en pied de talus, l'aléa est estimé moyen (V2).

Figure 52 : Ouvrage grille en amont des enjeux

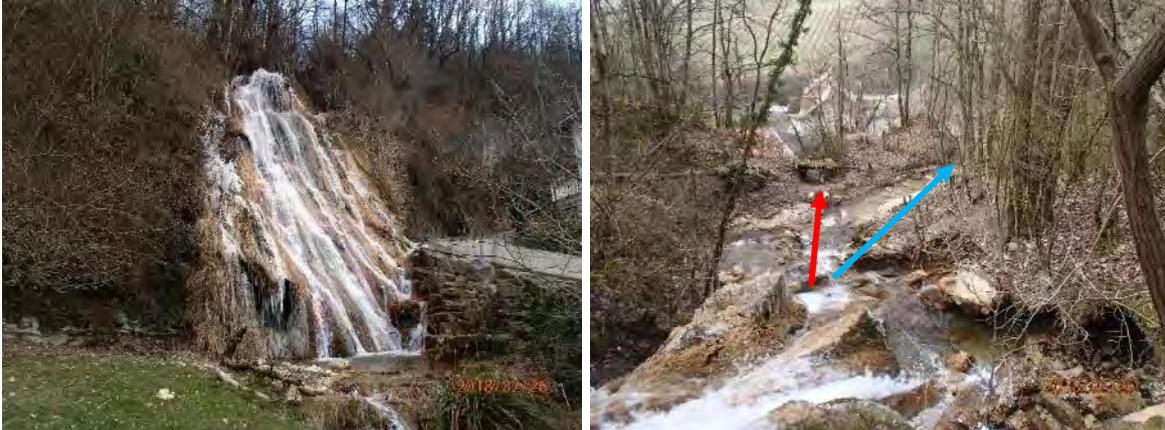
Cependant, au sommet de la cascade, un changement de direction des écoulements vers la rive gauche est très probable (faible revanche). Le cas échéant, la cascade s'élargit et retombe vers la route goudronnée de la propriété rive gauche. Malgré une cunette de retour au lit contre la falaise, pour des forts débits, le jet dépasse la cunette et une partie des écoulements peut emprunter la route au sein de la propriété.

De tels légers débordements se sont vraisemblablement produits récemment et sont retournés au lit, arrachant le grillage de limite de propriété (cf.photos). Pour un évènement centennal, une divagation plus marquée en amont et l'atteinte des habitations en contrebas est estimée probable, avec possible accumulation d'eau. **Ces propriétés sont considérées exposées à un aléa moyen.**

Figure 53 : Cascade vue de l'aval (à gauche) - Sommet de la cascade : axe d'écoulement actuel en bleu, possible divagation en rouge (à droite)

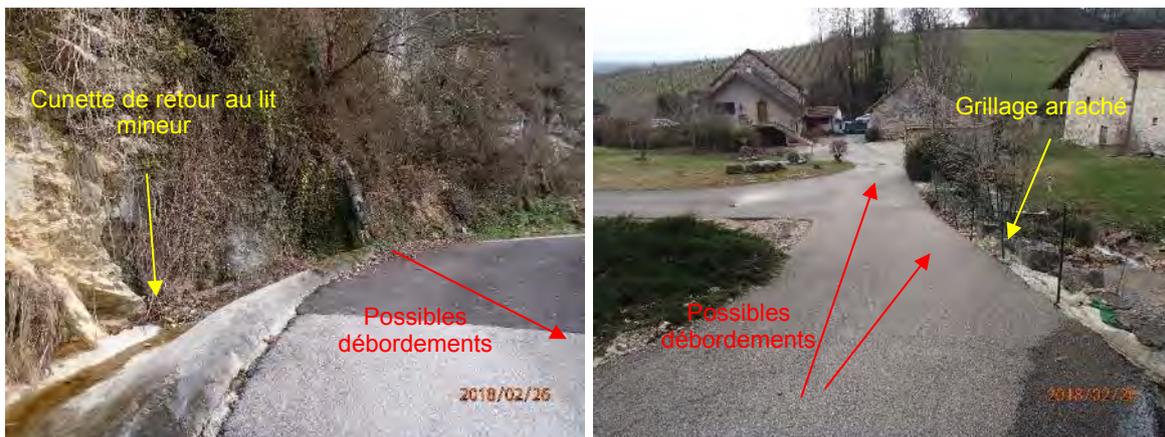
Figure 54 : Axe des débordements en cas de divagation en amont de la cascade

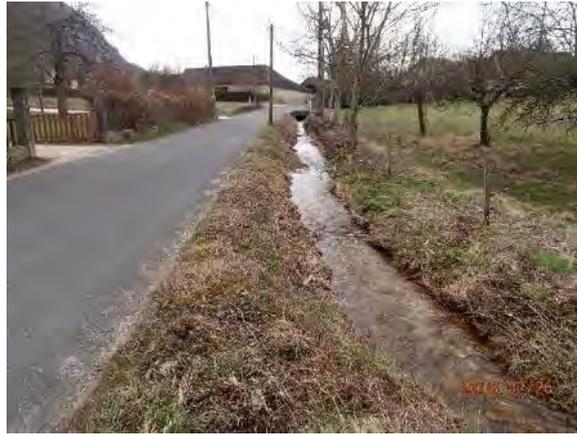
A l'aval, les eaux poursuivent leur cheminement gravitaire le long de la RD10a. Un dépassement de la capacité du chenal est probable pour un évènement centennal : des traces récentes indiquent un écoulement à plein bord en janvier 2018. Les débordements ne vont pas au-delà de l'emprise de la route en rive gauche et le lit majeur bien marqué en rive droite.

Figure 55 : cours d'eau le long de la RD10a

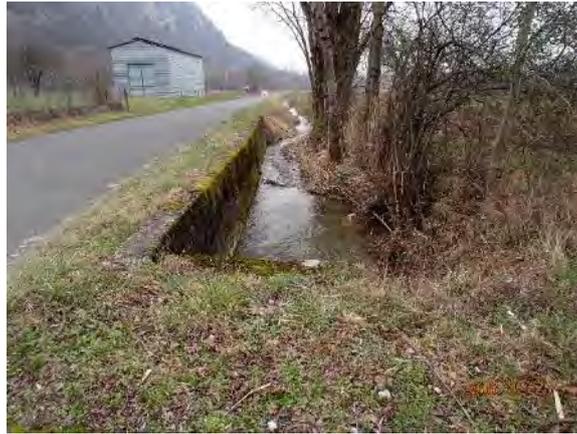
A l'aval du bâtiment, les eaux retrouvent un chenal à ciel ouvert et se dirigent vers la plaine du Rhone.

Figure 57 : Ruisseau à l'aval du bâtiment

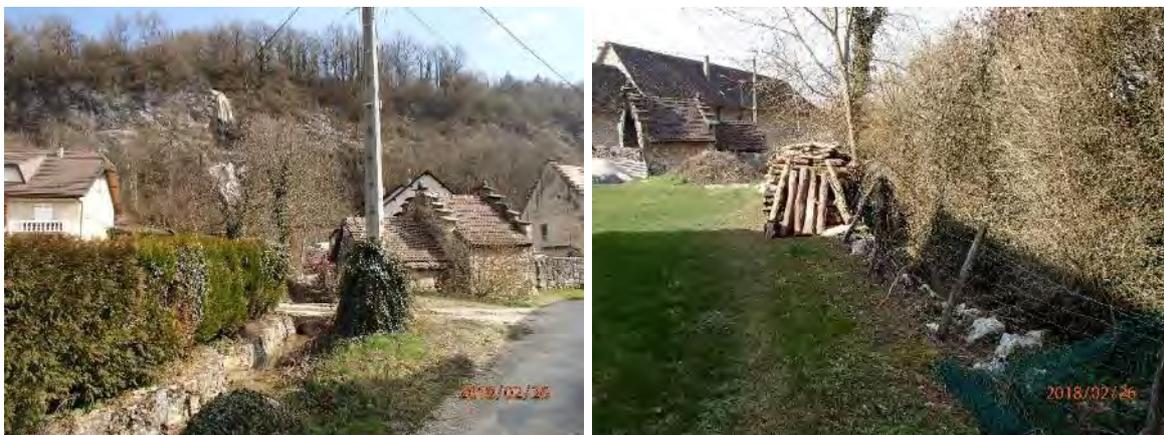
Au niveau de la traversée des premiers enjeux, même en cas de dépassement de la capacité du lit mineur, les débordements resteraient contenus par la topographie et ne menacent pas d'habitations.

Figure 58: Cascade à Sous Roche et traversée des enjeux

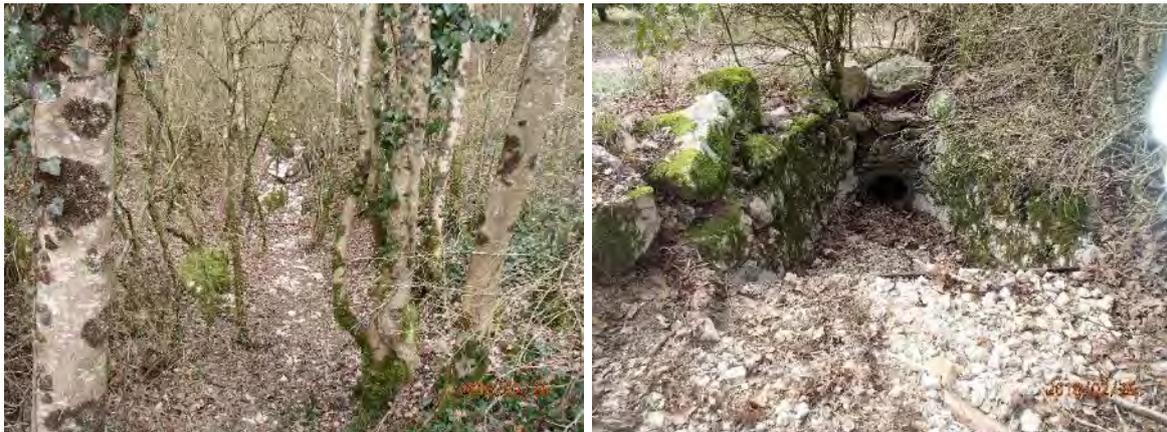
Au nord des Bonards, les écoulements d'une combe, sèche lors de la visite, sont captés dans une buse. Au vu des matériaux du lit et du boisement, en cas d'orage, son obstruction est très probable. Les débordements empruntent la piste vers la route communale aval et s'étalent dans un champ à l'aval.

Figure 60 : Combe captée dans une buse

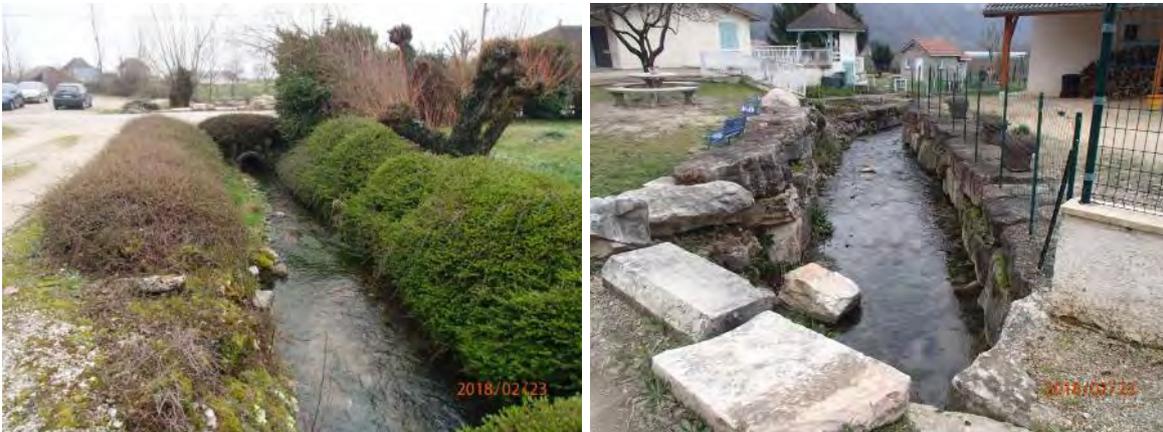
Côté aval de la route départementale RD10a, face à la carrière, une sortie d'eau en fond de vallée alimente un axe de ruissellement dans la plaine jusqu'au Rhône. Les eaux s'écoulent dans un chenal aménagé au gabarit imposant compte tenu de l'absence de bassin versant amont. Deux lieu-dits, Villeneuve et Le Cabuissat, sont traversés sans risque de débordement.

Figure 62 : Chenal à travers les lieu-dits de Villeneuve et Le Cabuissat

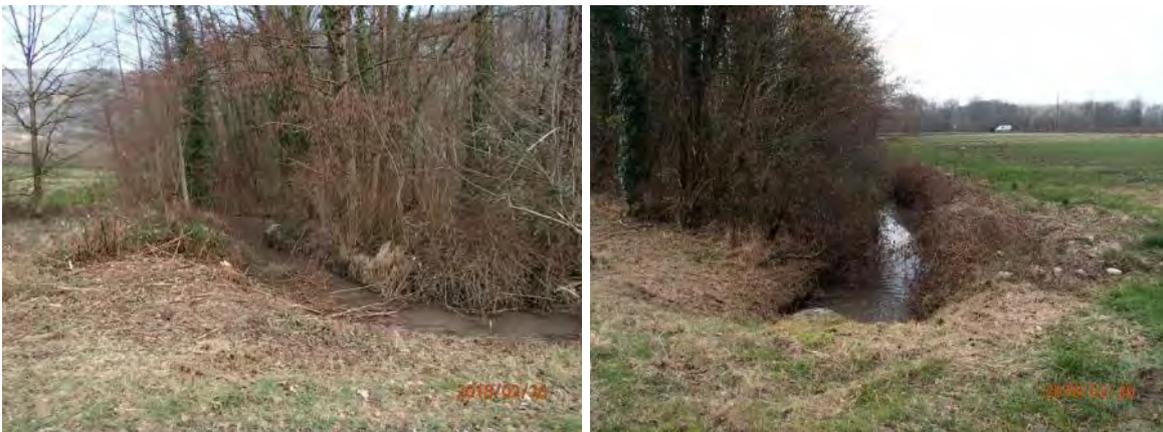
L'accumulation des eaux en pied de versant alimente un chenal qui traverse le carrefour D10a/D19 et rejoint la plaine du Rhône.

Figure 63 : Axe d'écoulement en limite nord de Saint Benoît

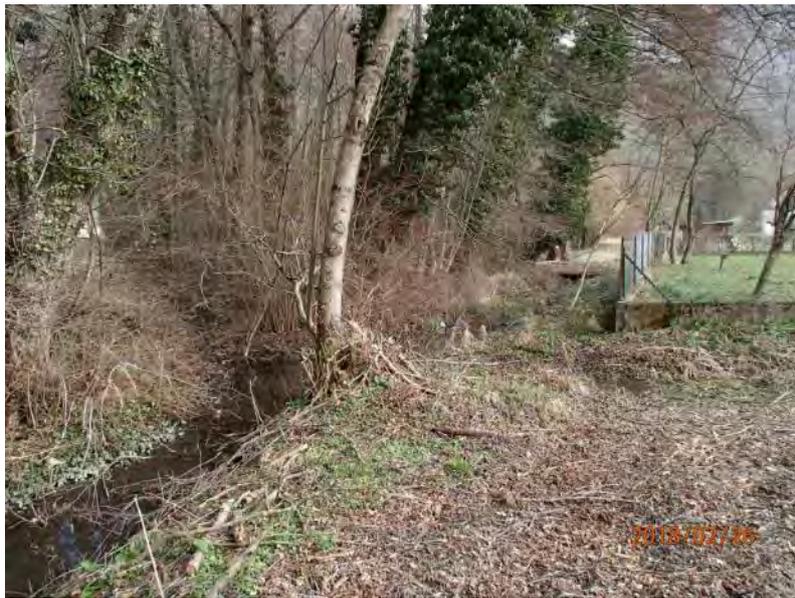
Une zone humide autour du terrain de foot vient alimenter une cunette qui rejoint la plaine du Rhône après avoir traversé le chef-lieu de Saint Benoît.

Figure 64 : Axe d'écoulement entre le terrain de foot et la RD 19 dans Saint Benoît

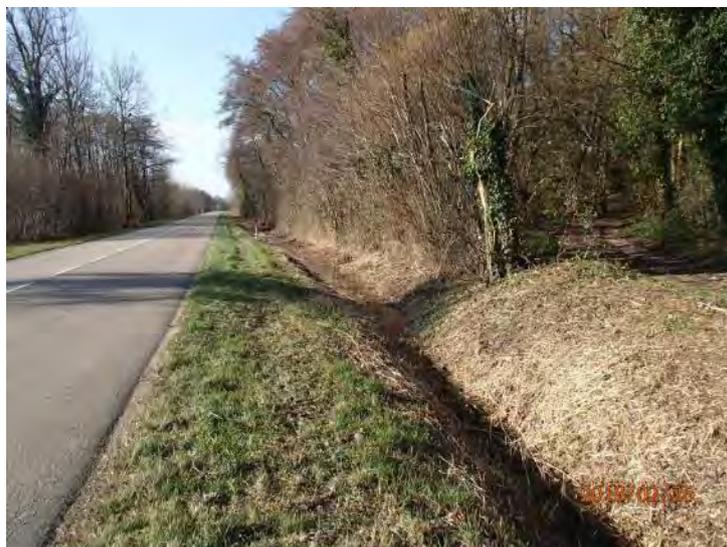
En bordure de la RD19 côté amont, entre Saint Benoît et Glandieu, une accumulation importante d'eau peut se produire dans un champ et contre la RD19 avant que l'écoulement ne rejoigne la plaine après avoir transité par une buse sous la voirie.

Figure 65 : Concentration des eaux du versant en bordure de RD19
