Plan de Prévention des Risques Naturels

Commune de Brégnier-Cordon

Etude et cartographie des aléas - Rapport de synthèse -

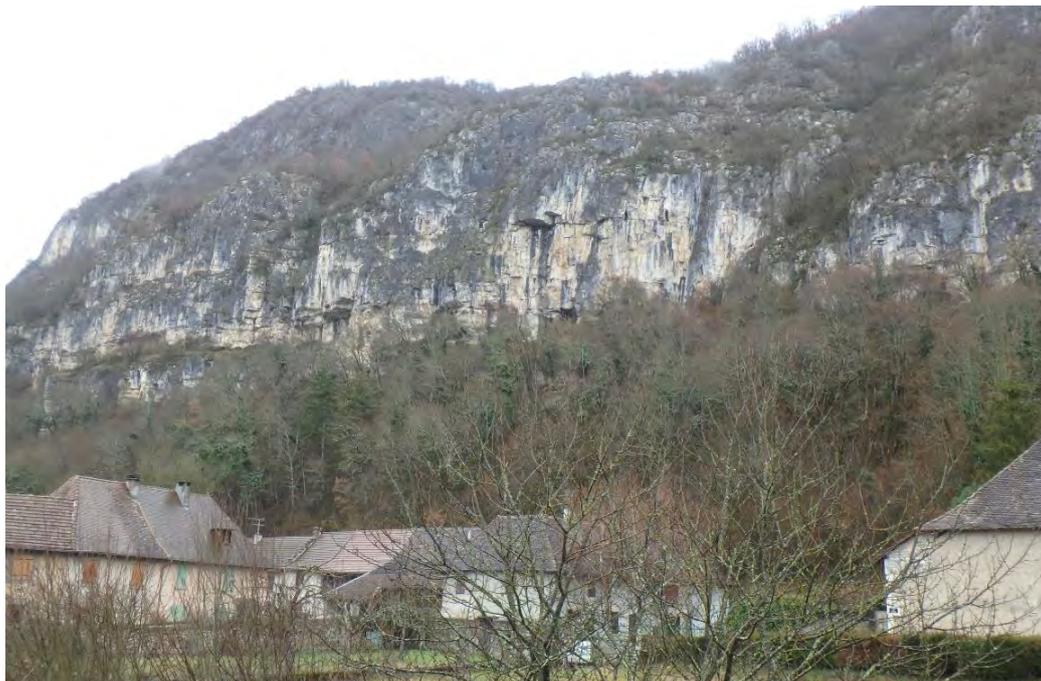
Figure 5 : vue d'ensemble de la falaise dominant Petit-Glandieu

- Un talus de pied fortement boisé penté à $35/40^\circ$ (hauteur = 40m) ;
- Une grande falaise de 60 m de haut dominant ce talus

A noter la présence d'une petite vire rocheuse de 5 m de large en pied de falaise.

Les observations à distance n'ont pas permis de voir les instabilités de manières exhaustives. Toutefois plusieurs instabilités entre 1 et 5 m³ pouvant se décrocher à court terme sont observables et donnent d'ores et déjà une idée des masses mobilisables sur le reste de la falaise.

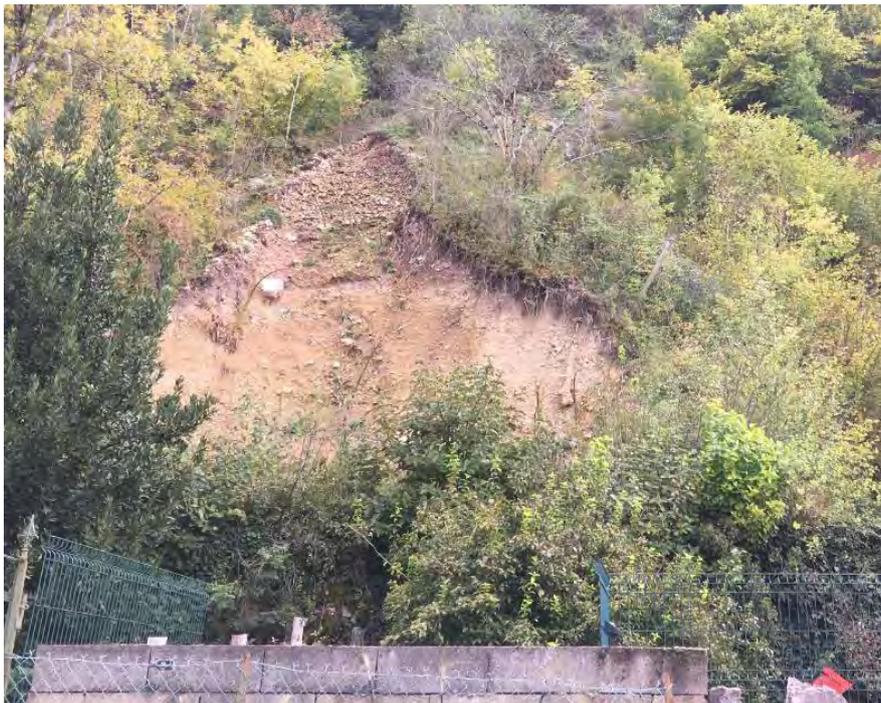
Figure 15 : Exemple d'une zone d'extraction à Glandieu

Aucun glissement actif n'a été observé, en revanche plusieurs zone d'extraction de matériaux sont visibles et permettent de distinguer la nature du sol. On y distingue des matériaux d'éboulis entremêlés à des fines argileuses qui pourraient présenter des prédispositions géomécaniques aux glissements.

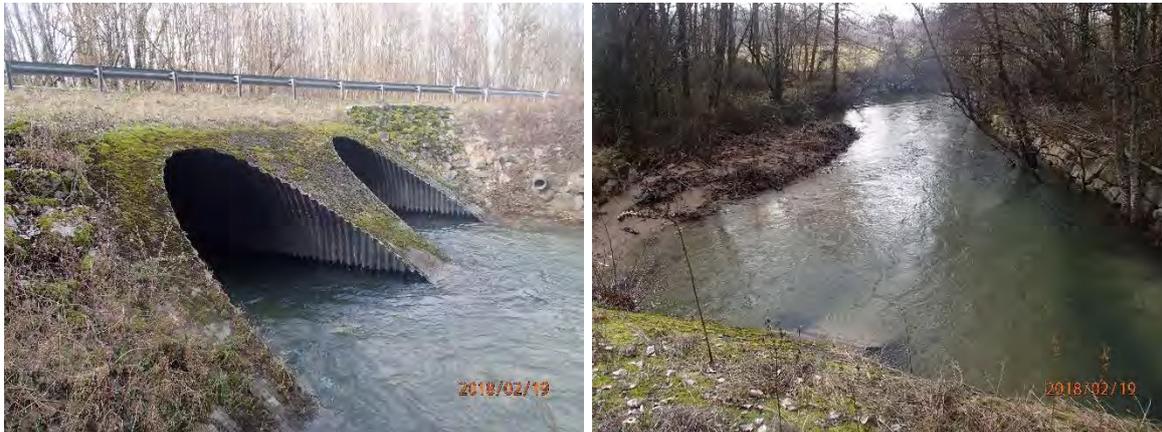
Figure 21 : Traversée de la RD19 et lit à l'aval

A l'aval, le ruisseau du Gland traverse la RD 19 puis la plaine. Un étalement important, sur plusieurs hectares, des eaux du Gland et du Rhône est observée dès que l'un de ces deux cours d'eau est en crue. Le niveau du Rhône a une influence sur les conditions d'écoulements du ruisseau du Gland dans la plaine.

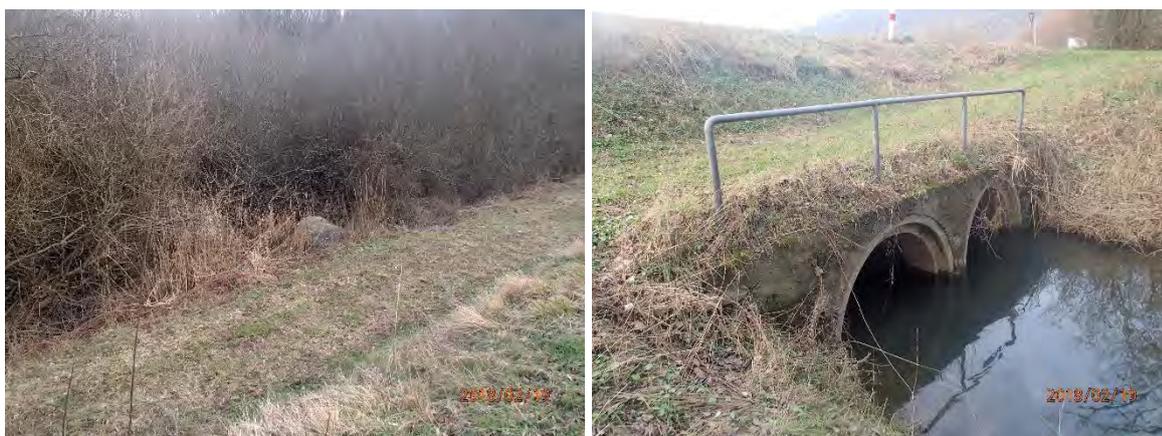
Figure 24 : Exemple de connexions entre casiers d'inondation délimités par des routes dans la plaine

Notons par ailleurs l'existence de très nombreux ouvrages sous les routes qui, sans ces ouvrages, feraient obstacle à l'écoulement dans la plaine. Ils permettent une vidange progressive des casiers d'inondations.

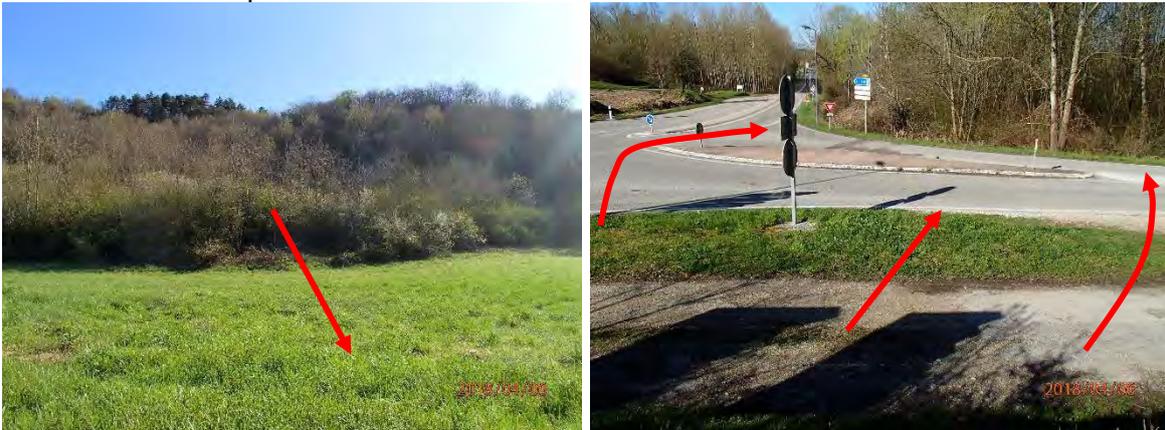
Figure 34 : Combe à l'amont du carrefour et direction des ruissellements atteignant le carrefour

A l'aplomb du carrefour entre les routes départementales RD992 et RD19, une légère dépression concentre les écoulements vers ce carrefour. Des résurgences sont également visibles sur le mur de soutènement en bordure de voirie au pied du champ. Ce secteur surplombant la route est classé en aléa moyen.

Les écoulements sont en partie captés par une cunette en bord de route puis rejeté, via un passage busé, dans la plaine inondable du Rhône du côté aval du talus routier. Lors de fortes précipitations, la cunette est insuffisante et le carrefour est également atteint par surverse. La route est concernée par un aléa estimé faible.

A l'aval de la route, les hauteurs d'eau accumulées peuvent être importantes, l'aléa est fort, jusqu'à quelques mètres en aval, se confondre avec l'aléa inondation du Rhône.

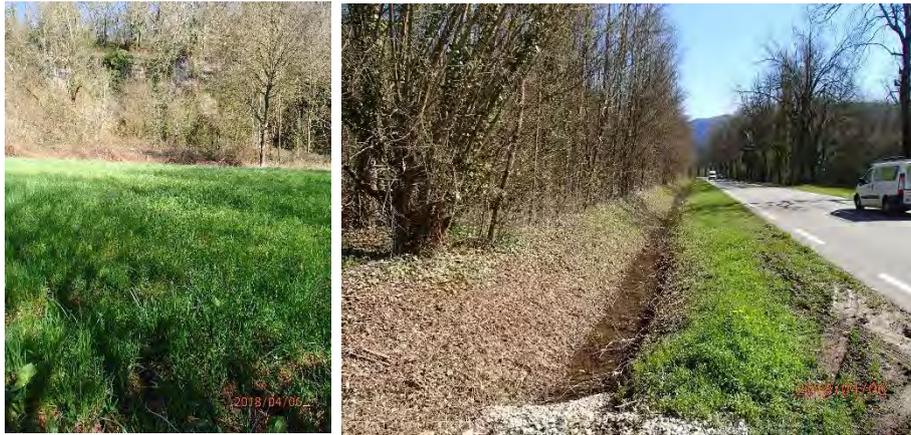
Figure 35 : Combe dans un champ et cunette en bord de la RD 992

- un champ avec une légère dépression pouvant concentrer les eaux de ruissellement
- une piste dont le départ, dans le sens de la pente, peut concentrer les eaux de ruissellement, à l'origine de son ravinement et d'un étalement de la lame d'eau sur la route départementale.

Ces terrains en bordure de route départementale sont déjà concernés par l'aléa inondation du Rhône.

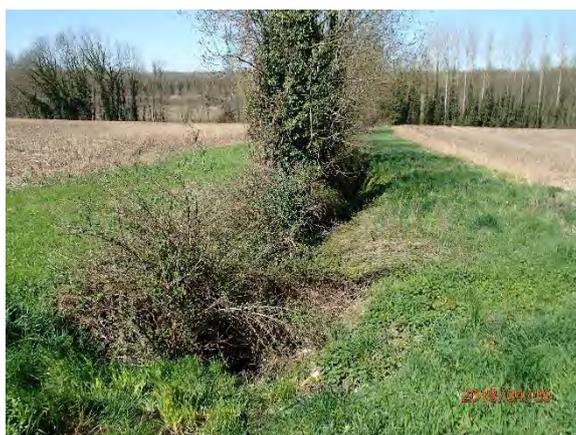
Figure 39 : Débouché en aval de la route de la mairie de l'axe du ruissellement traversant le chef-lieu

L'axe est ensuite busé sous une entreprise puis débouche à l'aval de la route de la Mairie pour rejoindre la plaine du Rhône.

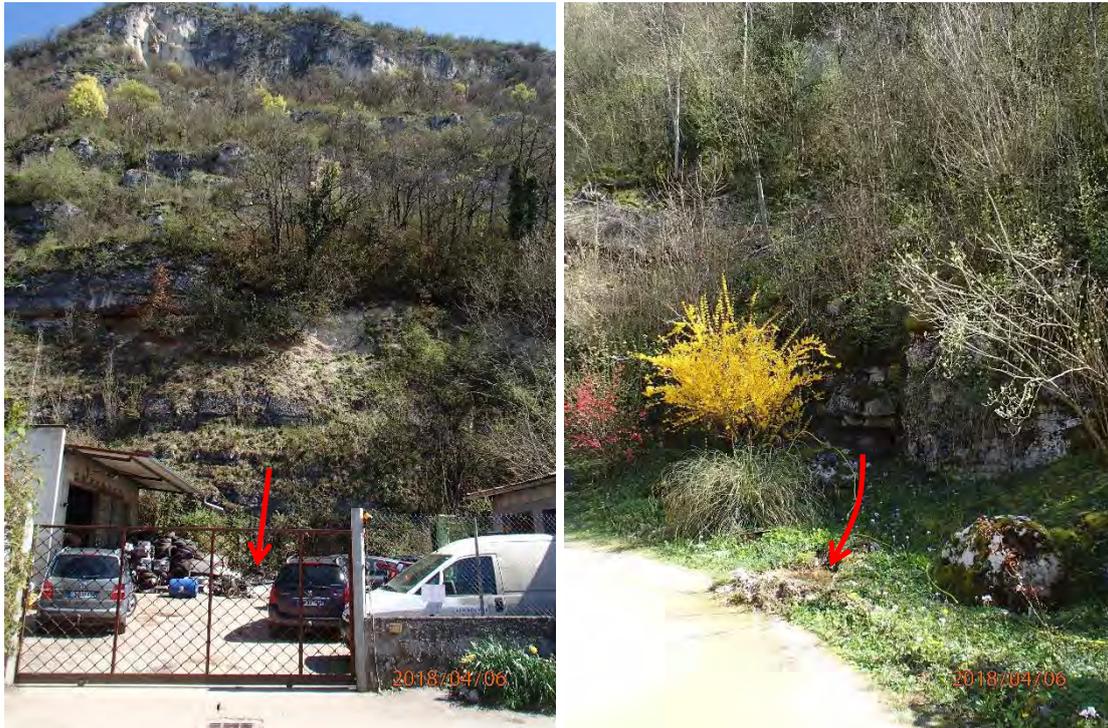
Figure 40 : Résurgences sur le secteur de Petit Glandieu

Sur le secteur de Petit Glandieu, des résurgences ont été signalées par la commune. Elles sortent des falaises en amont des habitations et ont été canalisées car à proximité des enjeux. Les deux résurgences sont illustrées sur la figure suivante. En cas d'épisode exceptionnel durant lesquels la capacité de la canalisation serait insuffisante, des débordements seraient possibles entre les habitations avec étalement sur la route communale. La hauteur d'eau et

les vitesses seraient très faibles. **Aussi, les cours privées concernées et la route communale devant chacune d'entre elles sont concernées par un aléa faible.**
