**SITE N°4
LES LADES**

<p>Chanay - Ain Mine de bitume de Pyrimont Supérieure</p>

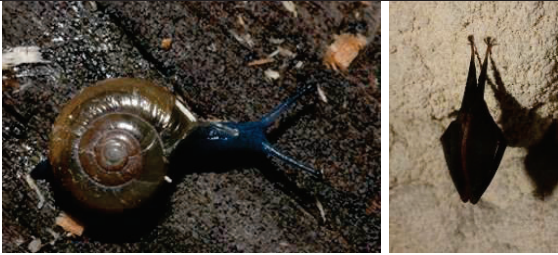
<p>Mine n° 16 (Les Lades) - Chanay</p> <p>Rappel des espèces présentes et des enjeux : 5 espèces de Chiroptères a minima utilisent la galerie toute ou partie de l'année : Grand rhinolophe, Petit rhinolophe, Murin de Natterer, Oreillard roux, Barbastelle. Plusieurs observations de Loir, Mulot. Autre faune troglodyte : <i>Meta menardi</i> (Araignée), <i>Scoliopteryx</i> et <i>Triphosa</i> (Hétérocères), <i>Oxychilus</i> (Mollusque), chironomes... Faune aquatique invertébrée non évaluée (aucune espèce n'est réglementairement protégée).</p>	<p>Catégorie 3.2.3 : accès aux personnes</p>

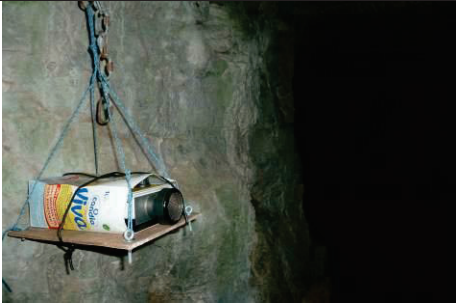
<p><i>Pose d'un enregistreur le 21/09/11 dans la mine n°17.</i></p>
<p>Description de l'aménagement : Un cadre au plus près des parois comprend les barreaux horizontaux soudés dessus. Dans la partie basse, des barres verticales scellées dans le sol (après vidange temporaire de l'eau en zone d'entrée) permettent l'écoulement d'eau. Ici, aucun accès aux personnes n'est prévu.</p>	<p>Caractéristiques et matériaux :</p> <ul style="list-style-type: none"> - Tubes métalliques de 100 mm remplis de béton - Espaces inter-barreaux de 13 cm. - Scellement définitif, sans système d'ouverture pour des personnes

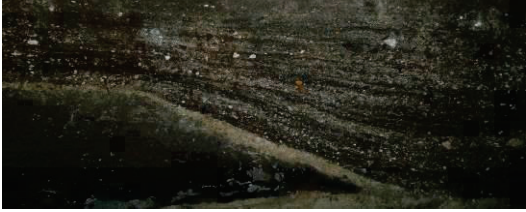
<p>Couches sableuse et bitumineuses dans la galerie</p>
Description de l'aménagement : Note : l'accès au site est difficile et pentu, probablement méconnu car invisible à moins de « tomber » dessus. Dans le cas où un aménagement peut être réalisé, il convient donc de monter un mur en moellon de part et d'autre de la grille horizontale composée de tubes en acier de 100mm de diamètre. Deux barreaux coulissants permettent l'accès aux personnes habilitées.	Caractéristiques et matériaux : <ul style="list-style-type: none"> - Tubes métalliques de 100 mm remplis de béton - Espaces inter-barreaux de 13 à 15 cm au maximum. - 2 barreaux coulissants ou portillon (cf. mine 7) - Murs en moellons, apport possible de matériaux (terre, blocs) du côté extérieur pour épaissir et éviter tout vandalisme.

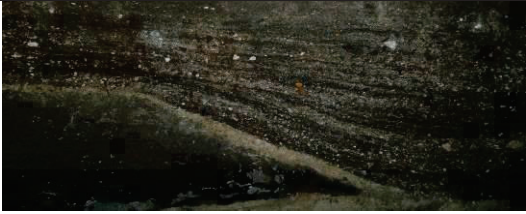
<p>Couches sableuse et bitumineuses dans la galerie</p>
Description de l'aménagement : Note : l'accès au site est difficile et pentu, probablement méconnu car invisible à moins de « tomber » dessus. Dans le cas où un aménagement peut être réalisé, il convient donc de monter un mur en moellon de part et d'autre de la grille horizontale composée de tubes en acier de 100mm de diamètre. Deux barreaux coulissants permettent l'accès aux personnes habilitées.	Caractéristiques et matériaux : <ul style="list-style-type: none"> - Tubes métalliques de 100 mm remplis de béton - Espaces inter-barreaux de 13 à 15 cm au maximum. - 2 barreaux coulissants ou portillon (cf. mine 7) - Murs en moellons, apport possible de matériaux (terre, blocs) du côté extérieur pour épaissir et éviter tout vandalisme.
