TRMC (EUROVIA)

**DOSSIER D'ARRET DEFINITIF DES TRAVAUX MINIERS**  
CONCESSION DE SEYSSEL (01)

**PIECE N°6**

Récapitulatif des installations de surface

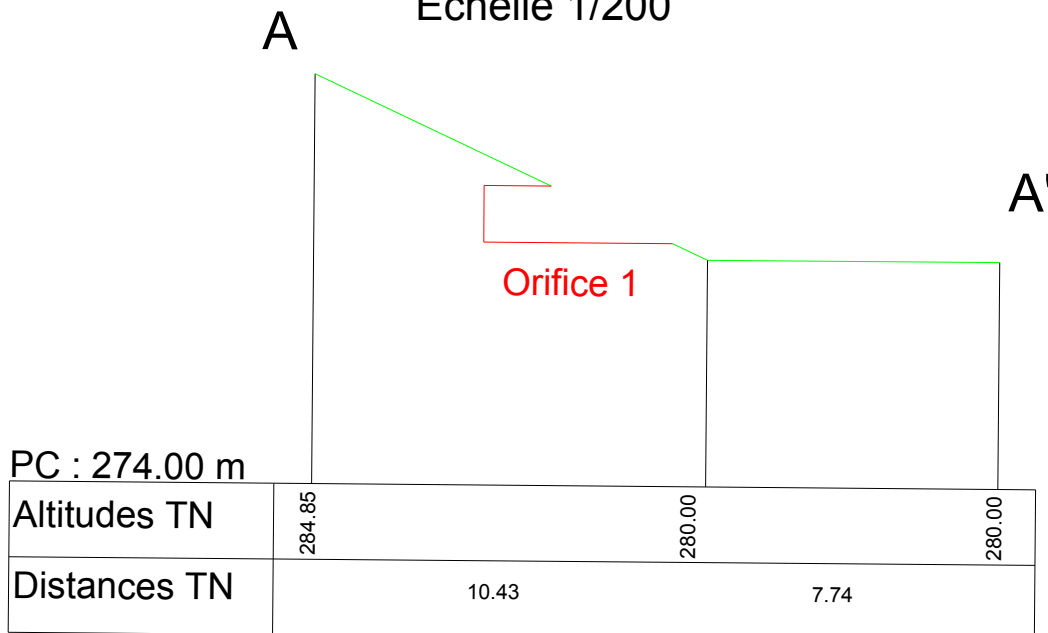
Coupe A-A'  
 Echelle 1/200

<b>Nom de l'orifice : Orifice 2 - Mine du Château</b>			
<b>Situation géographique</b>			
Commune :	Chanay	Références cadastrales :	AC 249
Secteur :	Au château	Coordonnées Lambert 93 :	X : 916854,2 Y: 6549738
<b>Description de l'orifice avant travaux de mise en sécurité</b>			
Méthode d'exploitation :	Chambres et piliers	Usage en exploitation :	Exploitation
Date de creusement :	Avant 1900	Taux de défrètement :	95%
Etat actuel :	Ouvert – Eboulement à l'entrée, voute instable se délitant par endroit, partiellement ennoyée		
Cote du toit jour (mNGF) :	317,7	Cote du toit fond (mNGF) :	322,9
Cote de la sole jour (mNGF) :	316	Cote de la sole fond (mNGF) :	319,18
Hauteur maximale de la cavité (m) :	1,18 à 5	Largeur de la cavité (m) :	45
Cote du toit des terrains de recouvrement (mNGF)	320,36	Hauteur des terrains de recouvrement (m) :	2,31 à 12,24
Section d'ouverture (hauteur x largeur) de la galerie (m) :	10 x 2	Présence de Chiroptère :	Observation d'espèces en danger, quasi menacées et non menacées en Rhône alpes

<b>Aléas avant travaux concernant la cavité</b>			
<b>Mouvement de terrain</b>			
Tassements :	Aucun	Mouvement de pente de matériaux meubles :	Aucun
Effondrement localisé :	Fort	Effondrement généralisé:	Fort
<b>Perturbations hydrologique et hydrogéologique :</b>			
Modification du régime des émergences :	Faible	Inondation brutale :	Moyen
<b>Projet de mise en sécurité de l'ouvrage</b>			
Travaux de mise en sécurité envisagé :	Mise en place d'un mur avec parement pierre et d'un barreaudage permettant l'accès aux animaux et aux personnes (voir fiche d'aménagement ci-jointe, issue du rapport Data Naturalia de juin 2012)		
Accord des propriétaires concernant les travaux de mise en sécurité :	Obtenu de la part de l'ancien propriétaire (GAZDIK Julian) + Reprise des engagements tenus par TSARINE Immobilier lors de l'acquisition (Cf. compromis de vente - Annexe 8)		
<b>Aléas après travaux concernant la cavité</b>

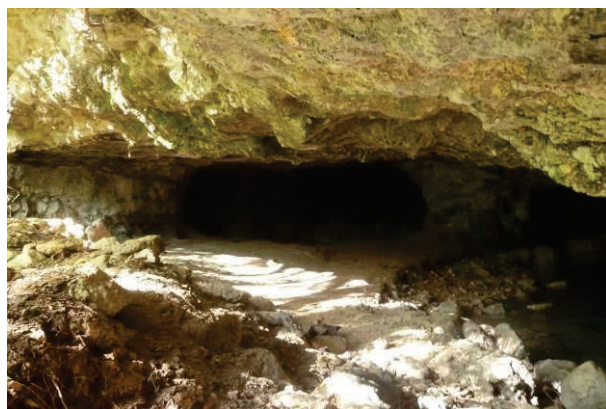
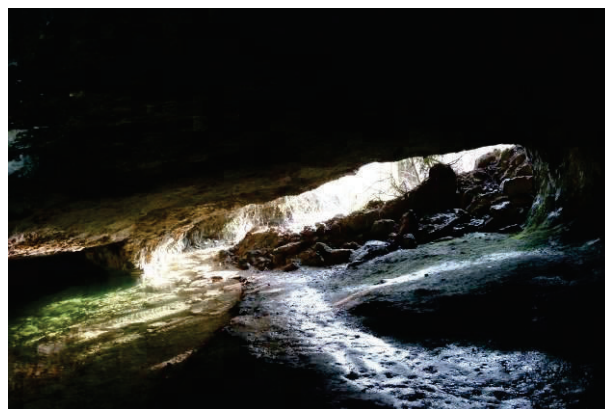
Entrée de la mine n°2

<p><b>Mine n° 2 (Château de Pyrimont) - Chanay</b></p> <p><b>Rappel des espèces présentes et des enjeux :</b>                  5 espèces de Chiroptères <i>a minima</i> utilisent la galerie toute ou partie de l'année : <b>Grand rhinolophe, Petit rhinolophe, Murin de Natterer, Oreillard roux, Barbastelle.</b></p> <p><b>Salamandre tachetée</b> dans la zone d'entrée du lac.                  Autre faune troglodyte : <i>Meta menardi</i> (Araignée), <i>Scoliopteryx</i> et <i>Triphosa</i> (Hétérocères). Faune aquatique invertébrée non évaluée (aucune espèce n'est réglementairement protégée).</p>	<p><b>Catégorie 3.2.3 : accès aux personnes</b></p>

<p>Grand rhinolophe</p>
<p><b>Description de l'aménagement :</b>                  La description précise dépendra des travaux envisagés pour réduire le volume du lac.                  Nous retiendrons la réduction de l'entrée par le montage d'un mur sur la moitié de l'entrée actuelle puis avec un apport de matériaux et de terre devant ce mur à l'extérieur. Côté lac, des barreaux verticaux (tubes en acier de 100 mm de diamètre remplis de béton) seront scellés dans le sol après carottage : cette partie de la fermeture permet un écoulement des eaux tout en garantissant l'inaccessibilité. Sur la partie restante de la fermeture, des barreaux horizontaux permettent le passage des chiroptères. Dans cette partie, 2 barreaux coulissants fermés par des clavettes et cadenas constituent le passage (environ 60x60cm) pour des personnes.                  Une attention sera portée sur l'espace libre entre le sol et le 1<sup>er</sup> barreau horizontal : cet espace est parfois difficile à maîtriser et peut faire l'objet de creusements pour franchir la fermeture. On peut, par exemple, souder des barreaux verticaux scellés dans le sol au 1<sup>er</sup> barreau horizontal.</p>	<p><b>Caractéristiques et matériaux :</b></p> <ul style="list-style-type: none"> <li>- Moellons agglomérés pour le mur</li> <li>- Rapport de blocs et terre par une pelleuse devant ce mur (côté extérieur)</li> <li>- Tubes métalliques de 100 mm remplis de béton (pour les dispositions verticales et horizontales)</li> <li>- Espaces inter-barreaux de 13 cm.</li> <li>- 2 barreaux coulissants dans la partie horizontale de la fermeture, ou portillon (cf. mine n°7)</li> <li>- Système de fermeture par clavettes et/ou cadenas.</li> </ul>

<p><b>Période favorable aux travaux :</b>                  Septembre - octobre</p>	<p><b>Suivi du chantier par un expert « faune » :</b>                  Indispensable dans la définition précise de la fermeture, et réception des travaux.</p>
<p><b>Mesures réductrices et d'atténuation :</b></p> <ul style="list-style-type: none"> <li>- Respecter la période de travaux</li> <li>- Effectuer l'aménagement de la fermeture du site tel que préconisé dans cette fiche.</li> </ul> <p><b>Mesures conservatoires :</b></p> <ul style="list-style-type: none"> <li>- Définition précise des mesures en fonction des travaux sur le lac mais <u>maintien indispensable d'une zone en eau près de l'entrée</u>, même si le niveau est abaissé, pour la Salamandre tachetée.</li> </ul> <p><b>Mesures compensatoires :</b>                  Néant</p>	<p><b>Mesures de suivi, d'accompagnement :</b></p> <ul style="list-style-type: none"> <li>- Suivi sur 5 ans à 4 visites/an, globalisé sur les quatre galeries ayant un accès aux personnes habilitées.</li> <li>- Suivi nocturne des Chiroptères : 3 soirées / an, sur 5 ans. Pose d'enregistreurs d'ultrasons : 4 sessions d'un mois, par année dont une en hiver. Analyses acoustiques des fichiers en sus.</li> <li>- Pose d'enregistreurs de température et d'humidité (de type datalogger TinyTagg®) : 5 dataloggers.</li> </ul>

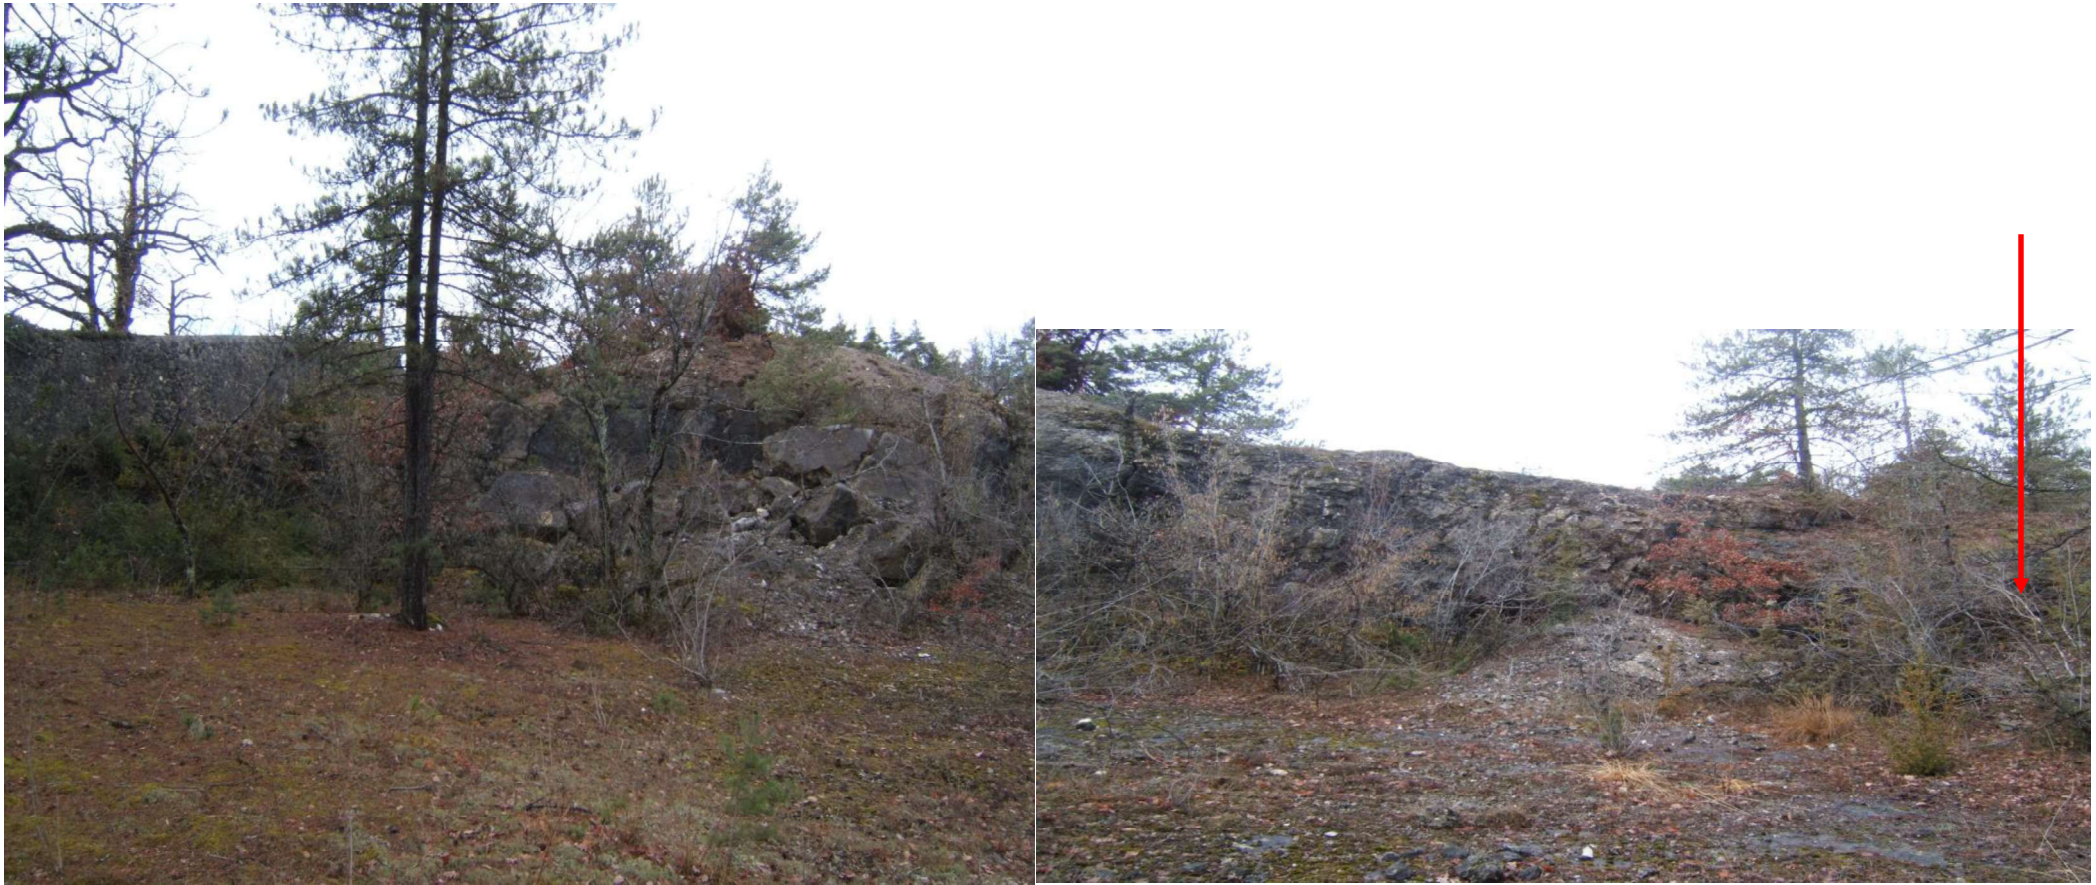
Orifice 5 – site 2 (Au Château). Photo du 20 février 2006

Tassements :	Aucun	Mouvement de pente de matériaux meubles :	Aucun
Effondrement localisé :	Faible	Effondrement généralisé:	Aucun
<b>Perturbations hydrologique et hydrogéologique :</b>			
Modification du régime des émergences :	Faible	Inondation brutale :	Aucun
<b>Projet de mise en sécurité de l'ouvrage</b>			
Travaux de mise en sécurité envisagé :	Bourrage + Talutage		
Accord des propriétaires concernant les travaux de mise en sécurité :	Obtenu de la part de l'ancien propriétaire (GAZDIK Julian) + Reprise des engagements tenus par TSARINE Immobilier lors de l'acquisition (Cf. compromis de vente - Annexe 8)		
<b>Aléas après travaux concernant la cavité</b>			
<b>Mouvement de terrain</b>			
Tassements :	Aucun	Mouvement de pente de matériaux meubles :	Aucun
Effondrement localisé :	Faible	Effondrement généralisé:	Aucun
<b>Perturbations hydrologique et hydrogéologique :</b>			
Modification du régime des émergences :	Faible	Inondation brutale :	Aucun

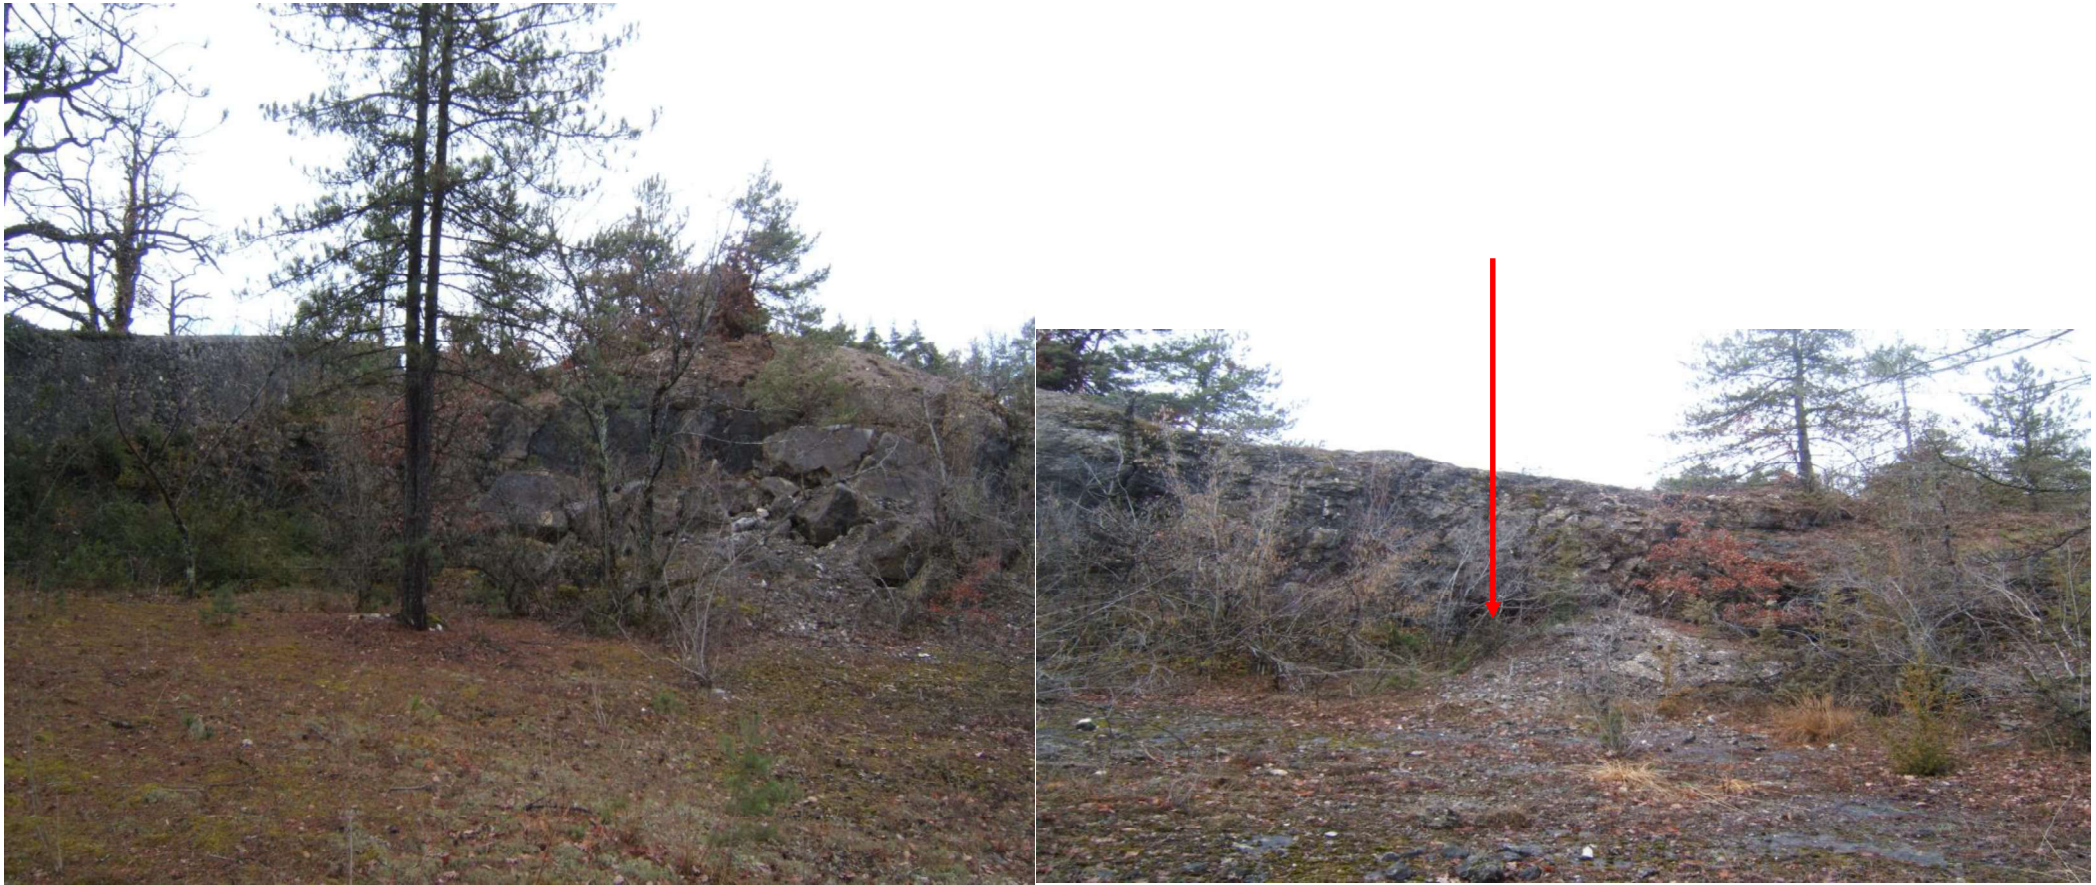
Orifice 6 – site 2 (Au Château). Photo du 20 février 2006

<b>Mouvement de terrain</b>			
Tassements :	Aucun	Mouvement de pente de matériaux meubles :	Aucun
Effondrement localisé :	Aucun	Effondrement généralisé :	Aucun
<b>Perturbations hydrologique et hydrogéologique :</b>			
Modification du régime des émergences :	Faible	Inondation brutale :	Aucun
<b>Projet de mise en sécurité de l'ouvrage</b>			
Travaux de mise en sécurité envisagé :	Bourrage + Talutage		
Accord des propriétaires concernant les travaux de mise en sécurité :	Obtenu de la part de l'ancien propriétaire (GAZDIK Julian) + Reprise des engagements tenus par TSARINE Immobilier lors de l'acquisition (Cf. compromis de vente - Annexe 8)		
<b>Aléas après travaux concernant la cavité</b>			
<b>Mouvement de terrain</b>			
Tassements :	Aucun	Mouvement de pente de matériaux meubles :	Aucun
Effondrement localisé :	Aucun	Effondrement généralisé :	Aucun
<b>Perturbations hydrologique et hydrogéologique :</b>

Modification du régime des émergences :	Faible	Inondation brutale :	Aucun
<b>Remarques</b>
