TRMC (EUROVIA)

**DOSSIER D'ARRET DEFINITIF DES TRAVAUX MINIERES**  
CONCESSION DE SEYSSEL (01)

**RESUME NON TECHNIQUE**

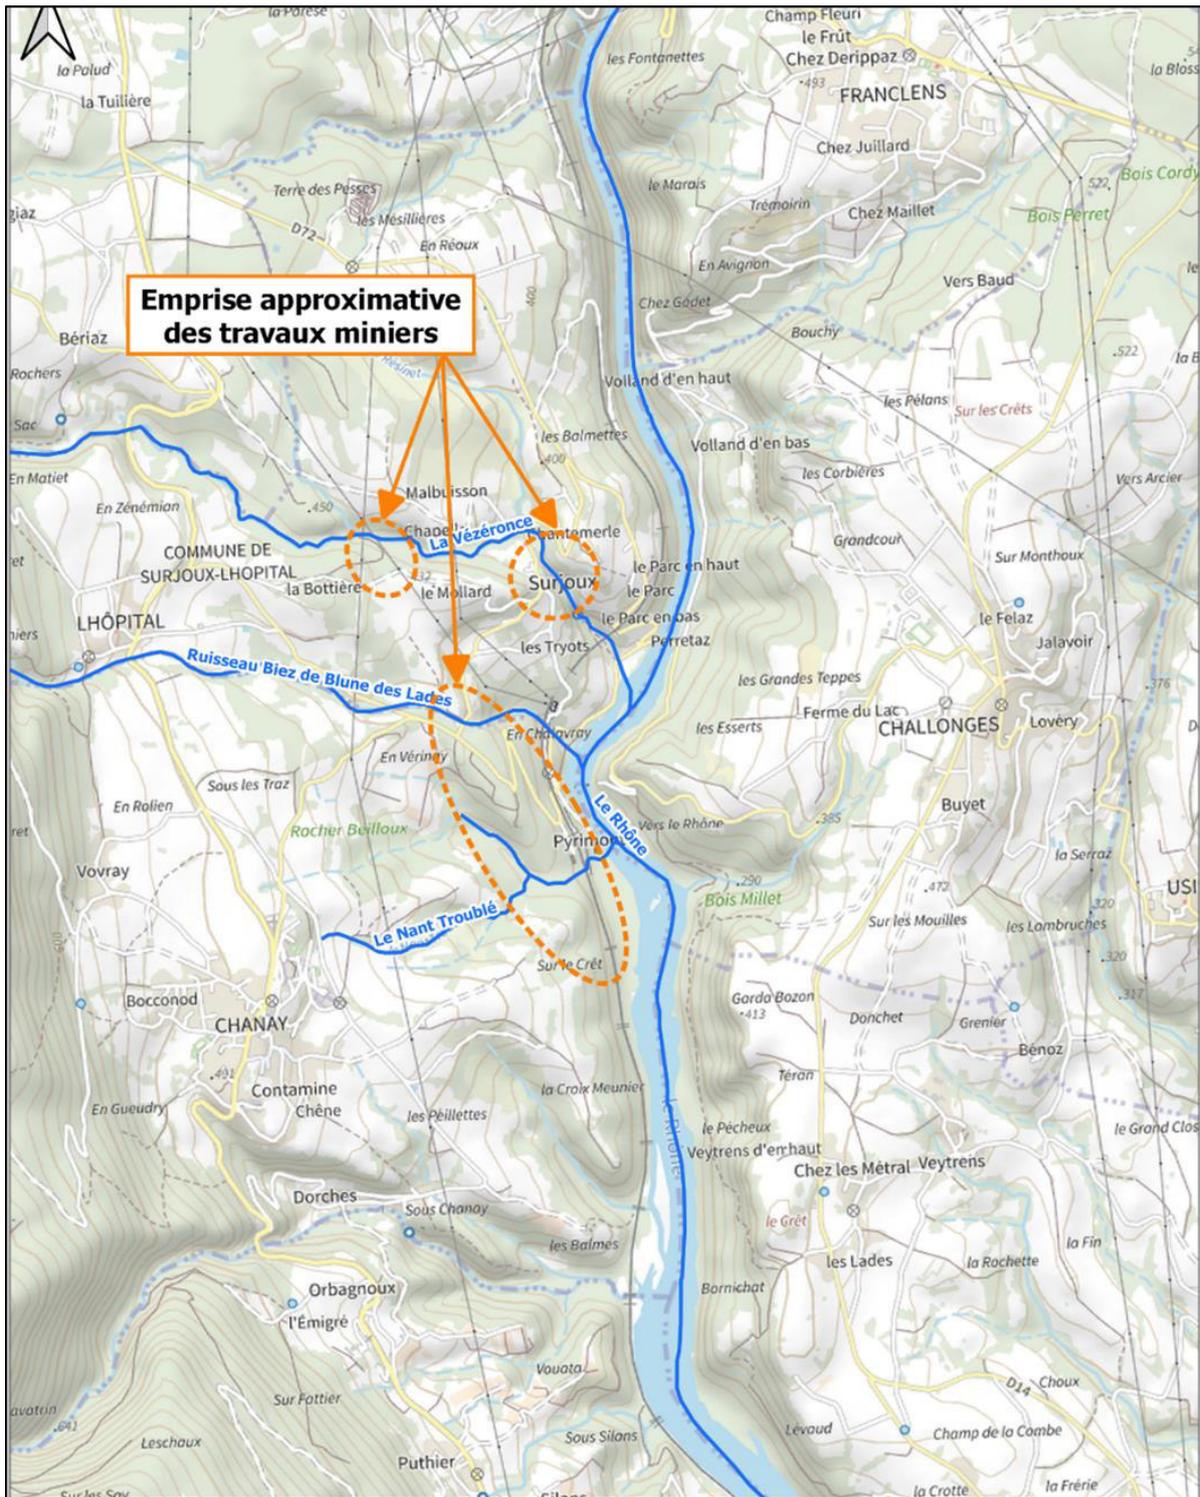
Les anciens travaux miniers se situent tous en rive droite du Rhône. Trois ruisseaux s'écoulent à proximité des anciens travaux miniers avant de rejoindre le Rhône (Figure 1) :

- le ruisseau des Lades, nommé « Biez de Blunes des Lades » ;
- le Nant Trouble ;
- la Vézéronce.

Figure 1 : Contexte hydrographique au droit des anciens travaux miniers

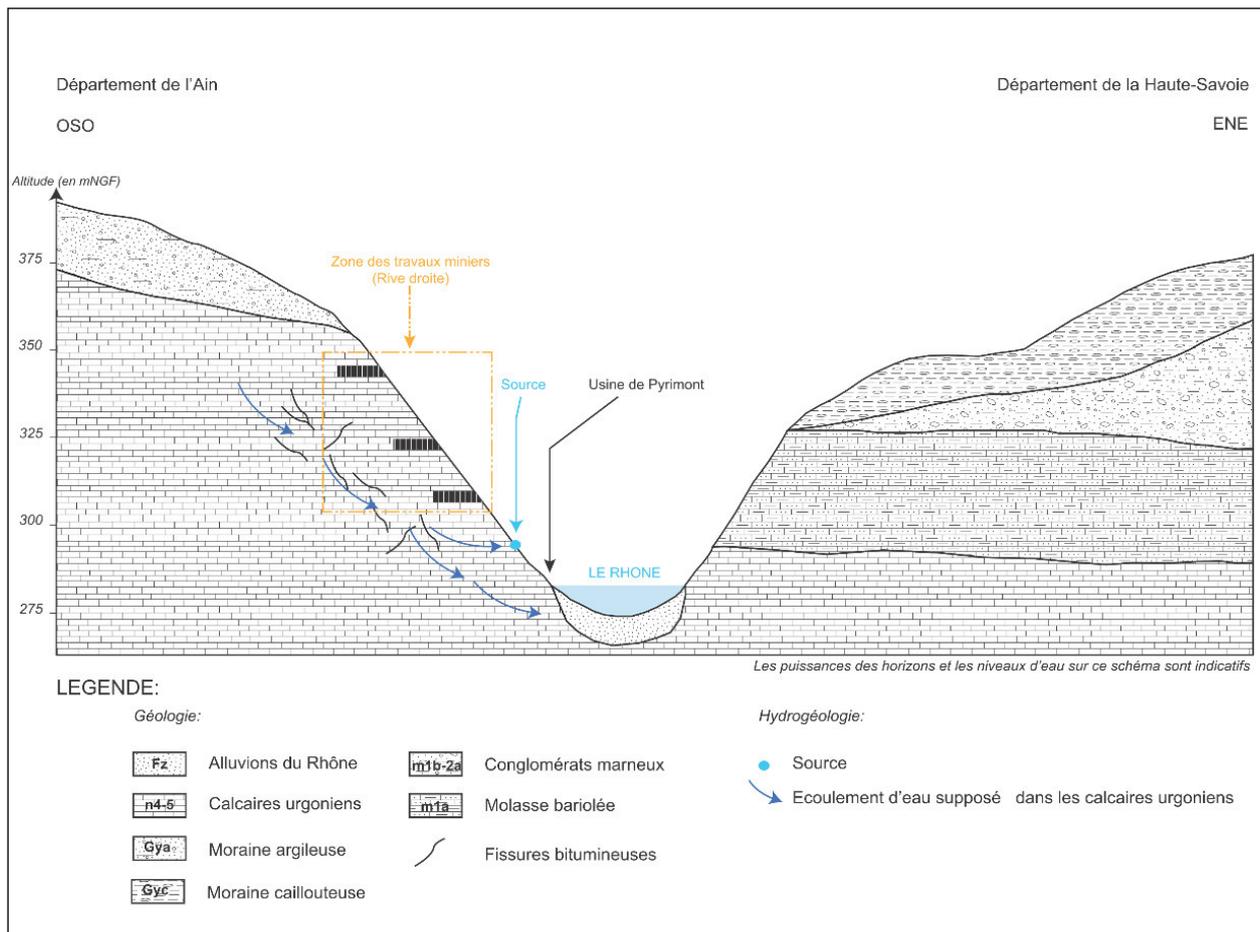
Le récapitulatif des horizons géologiques rencontrés au droit du site de Seyssel est rappelé dans le **Tableau 1** (de la formation géologique la plus récente à la plus ancienne) et représenté sur la **Figure 2**.

Figure 2 : Schéma en coupe de principe positionnant les travaux miniers et le Rhône

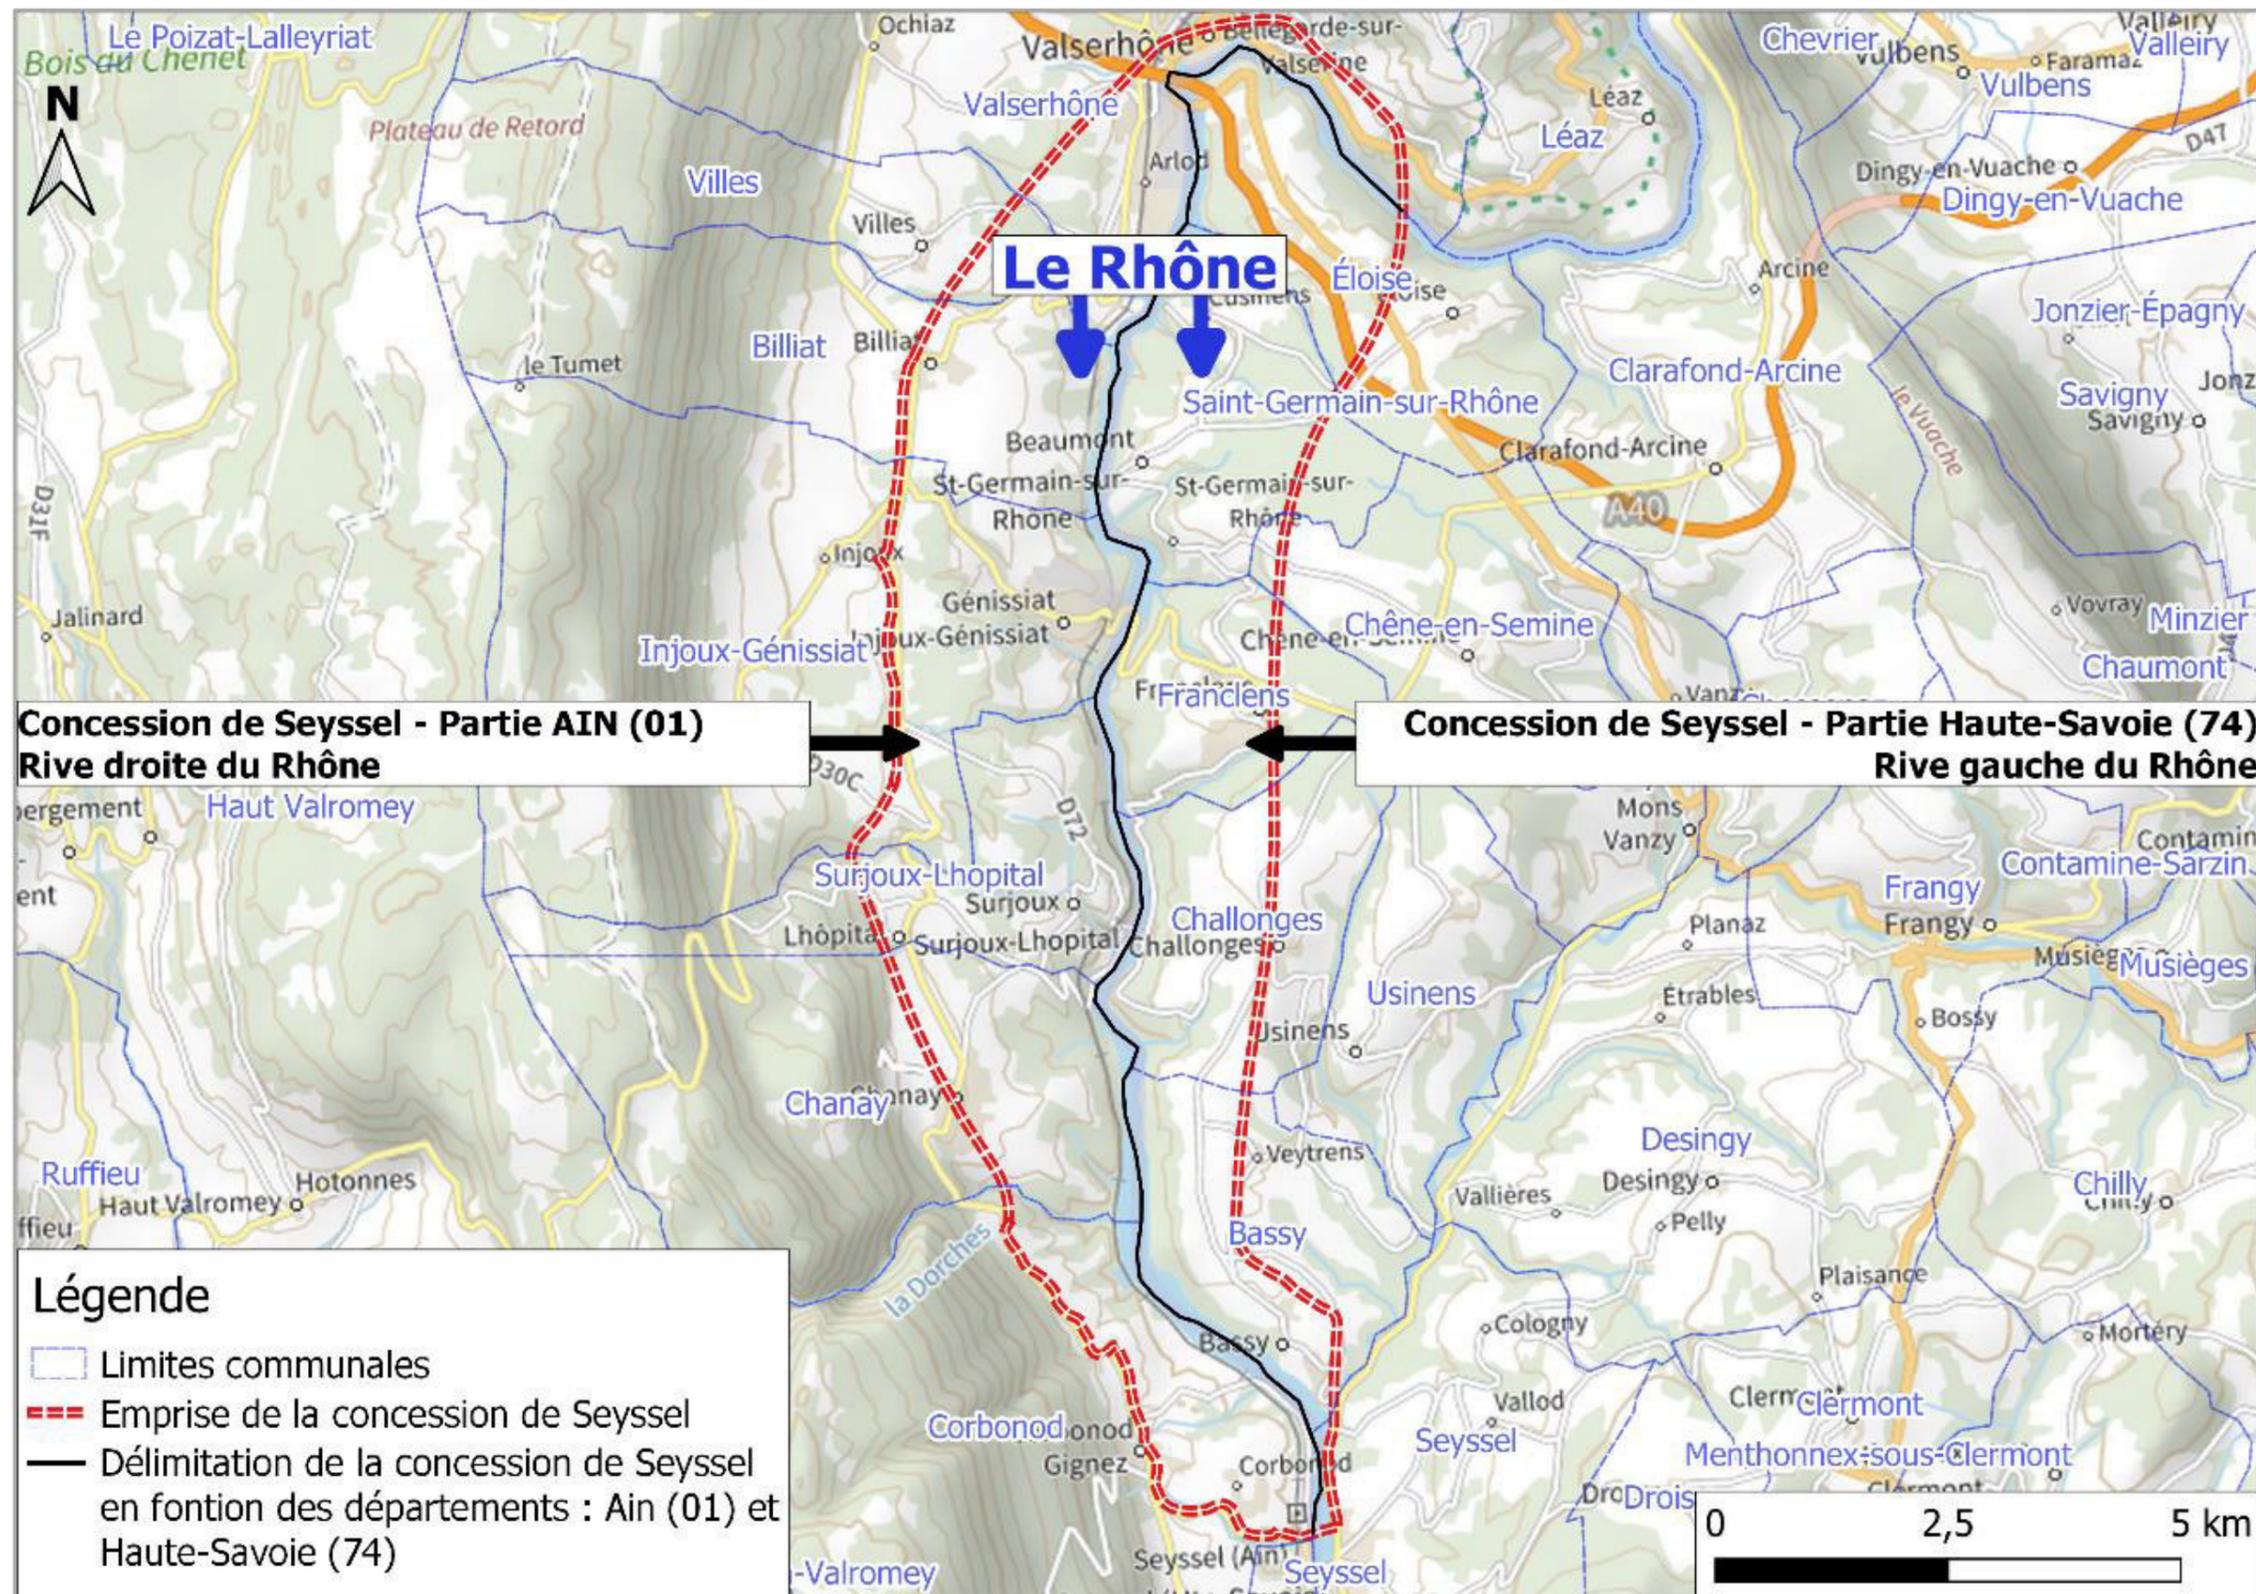
L'ensemble de l'ancienne concession de Seyssel n'est pas concerné par ce dossier DADTM, **seule la partie située dans le département de l'Ain est concernée (Figure 3).**

Figure 3 : Périmètre du site de Seyssel

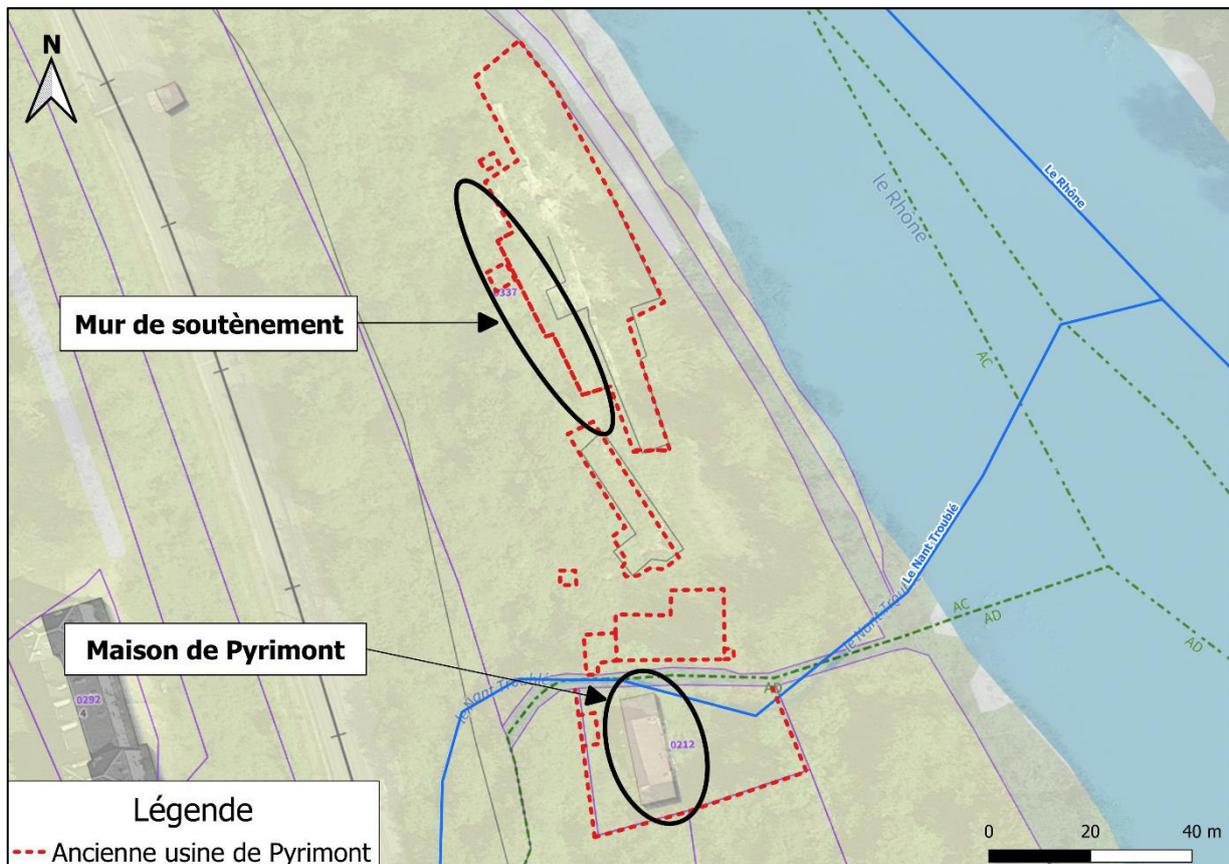
Aujourd'hui, il subsiste le mur de soutènement et la maison de Pyrimont (Figure 4).

**Figure 4 : Plan actuel de l'état des installations de l'ancienne usine de Pyrimont**
