**Porter à connaissance des  
aléas crues torrentielles,  
ruissellement et mouvements  
de terrains du bas Bugéy**

**Commune de Groslée-Saint-Benoît  
Partie Nord**

**Carte des aléas**

Septembre 2018

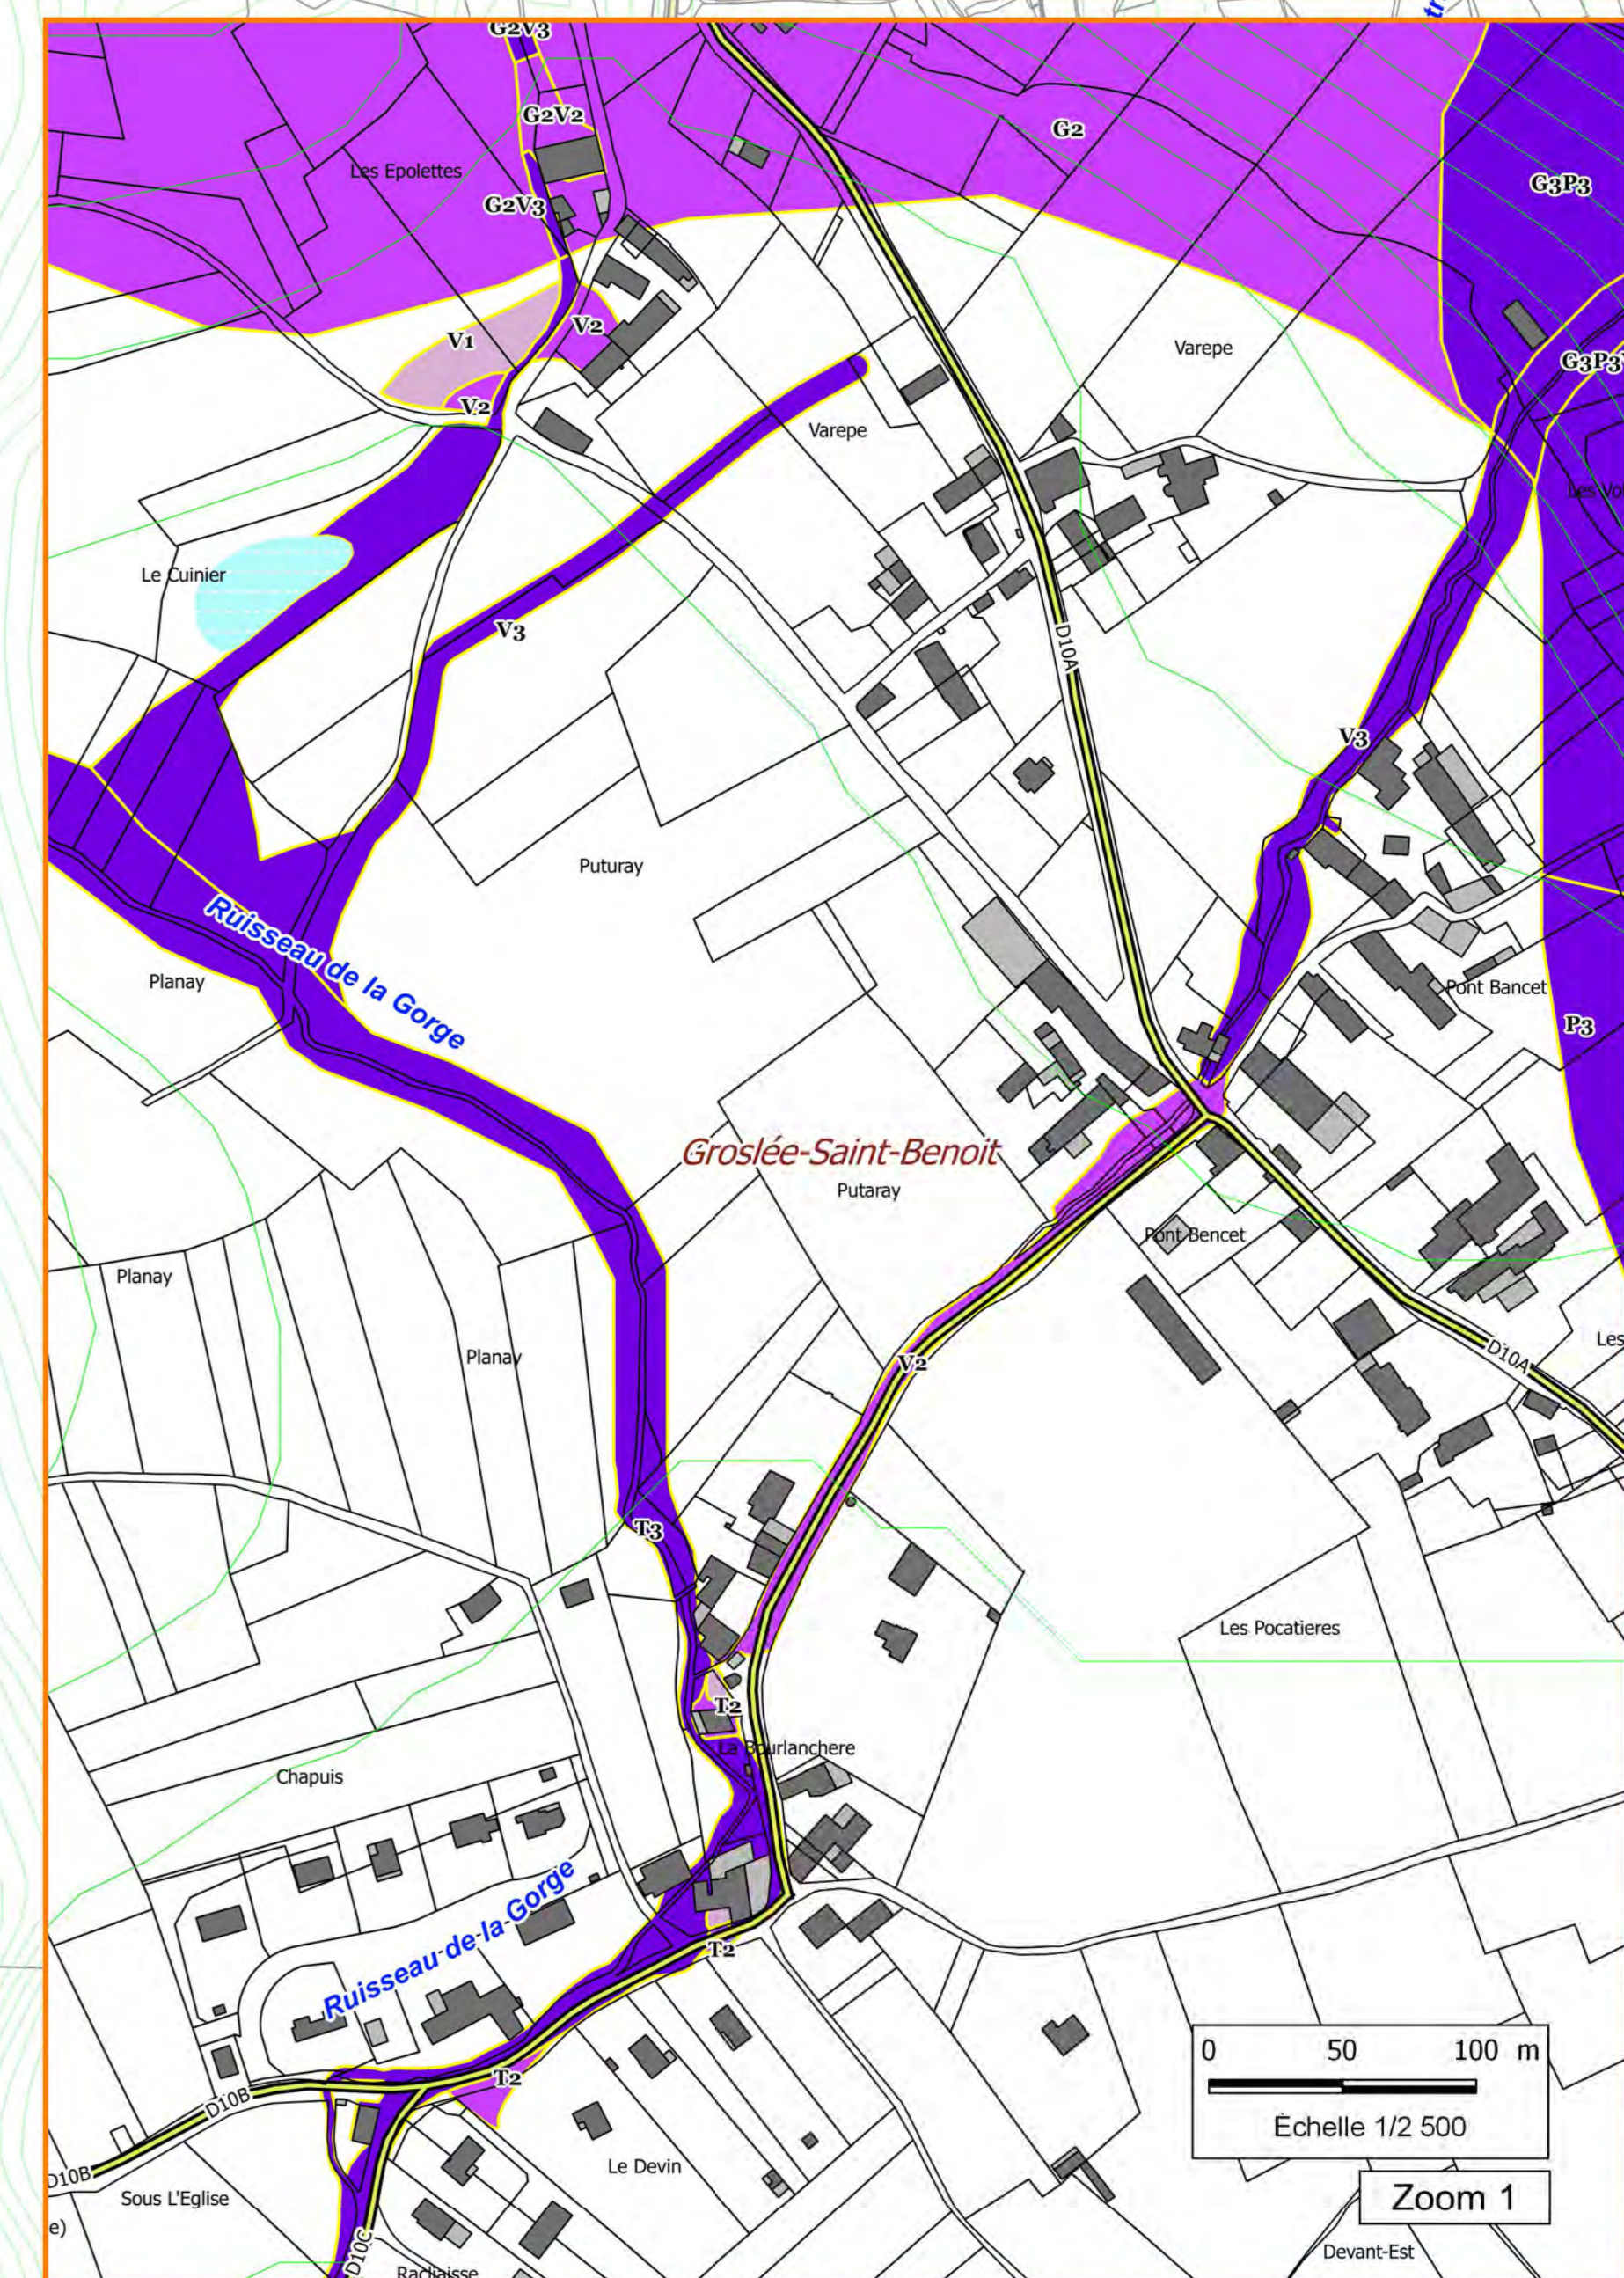
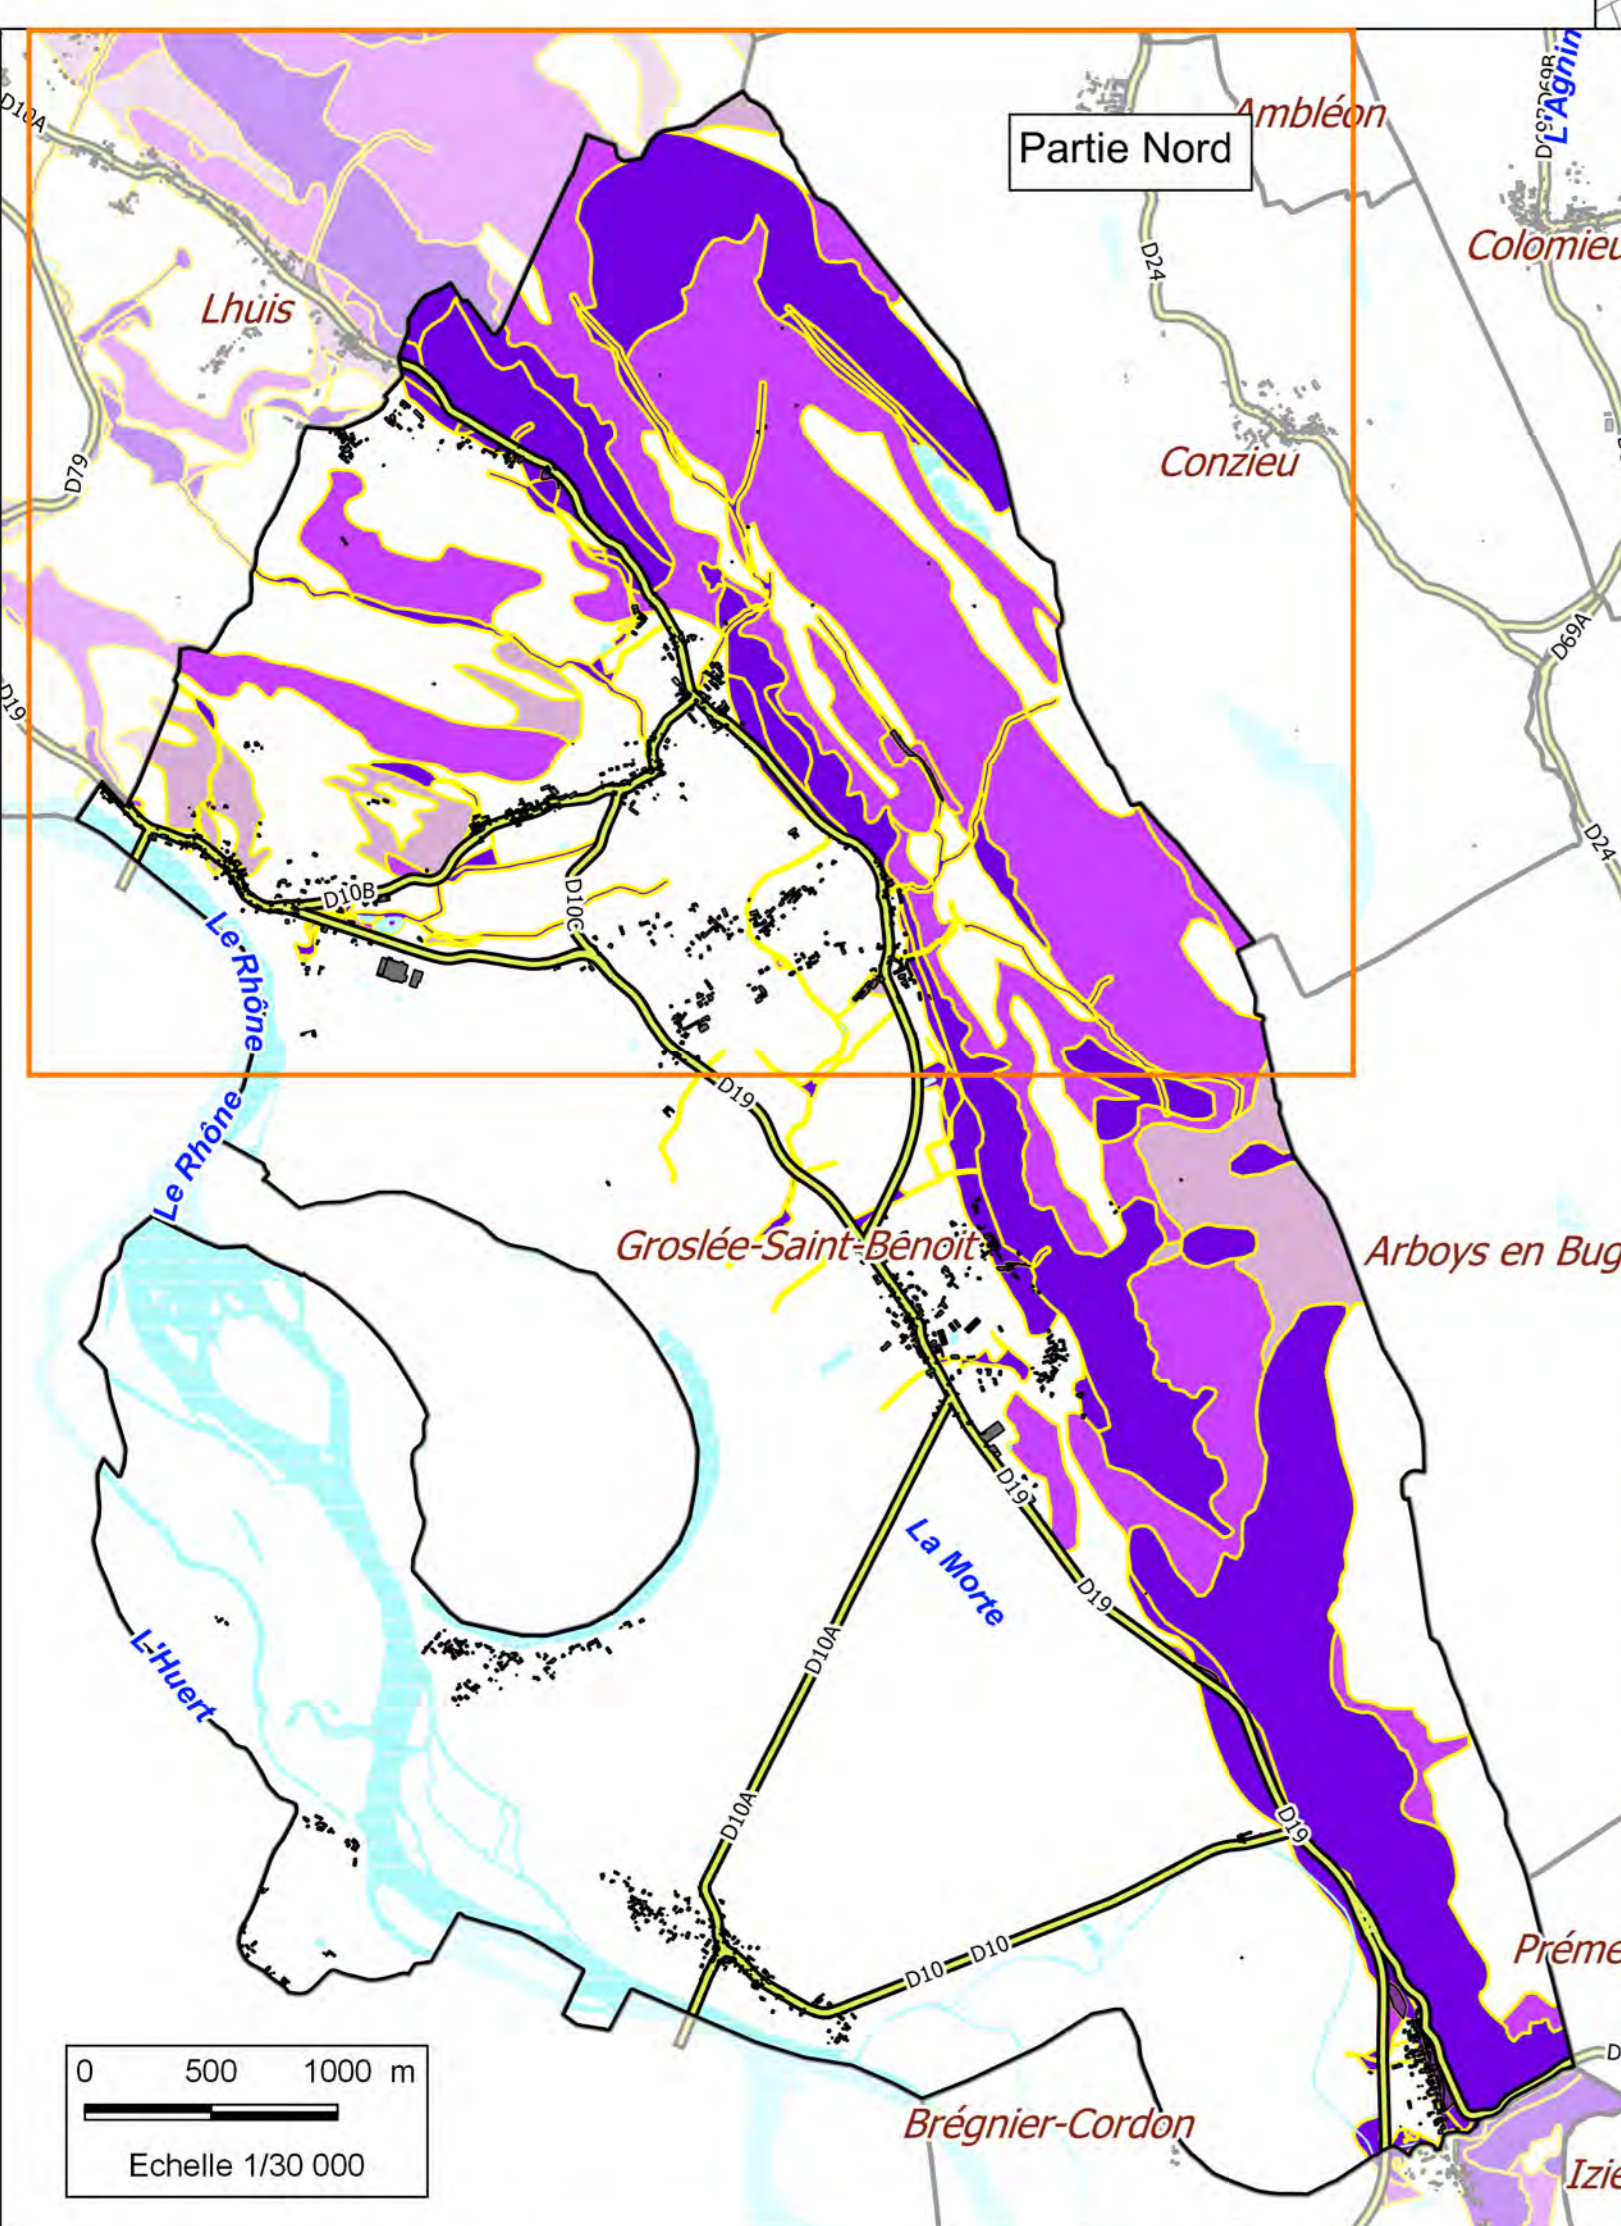
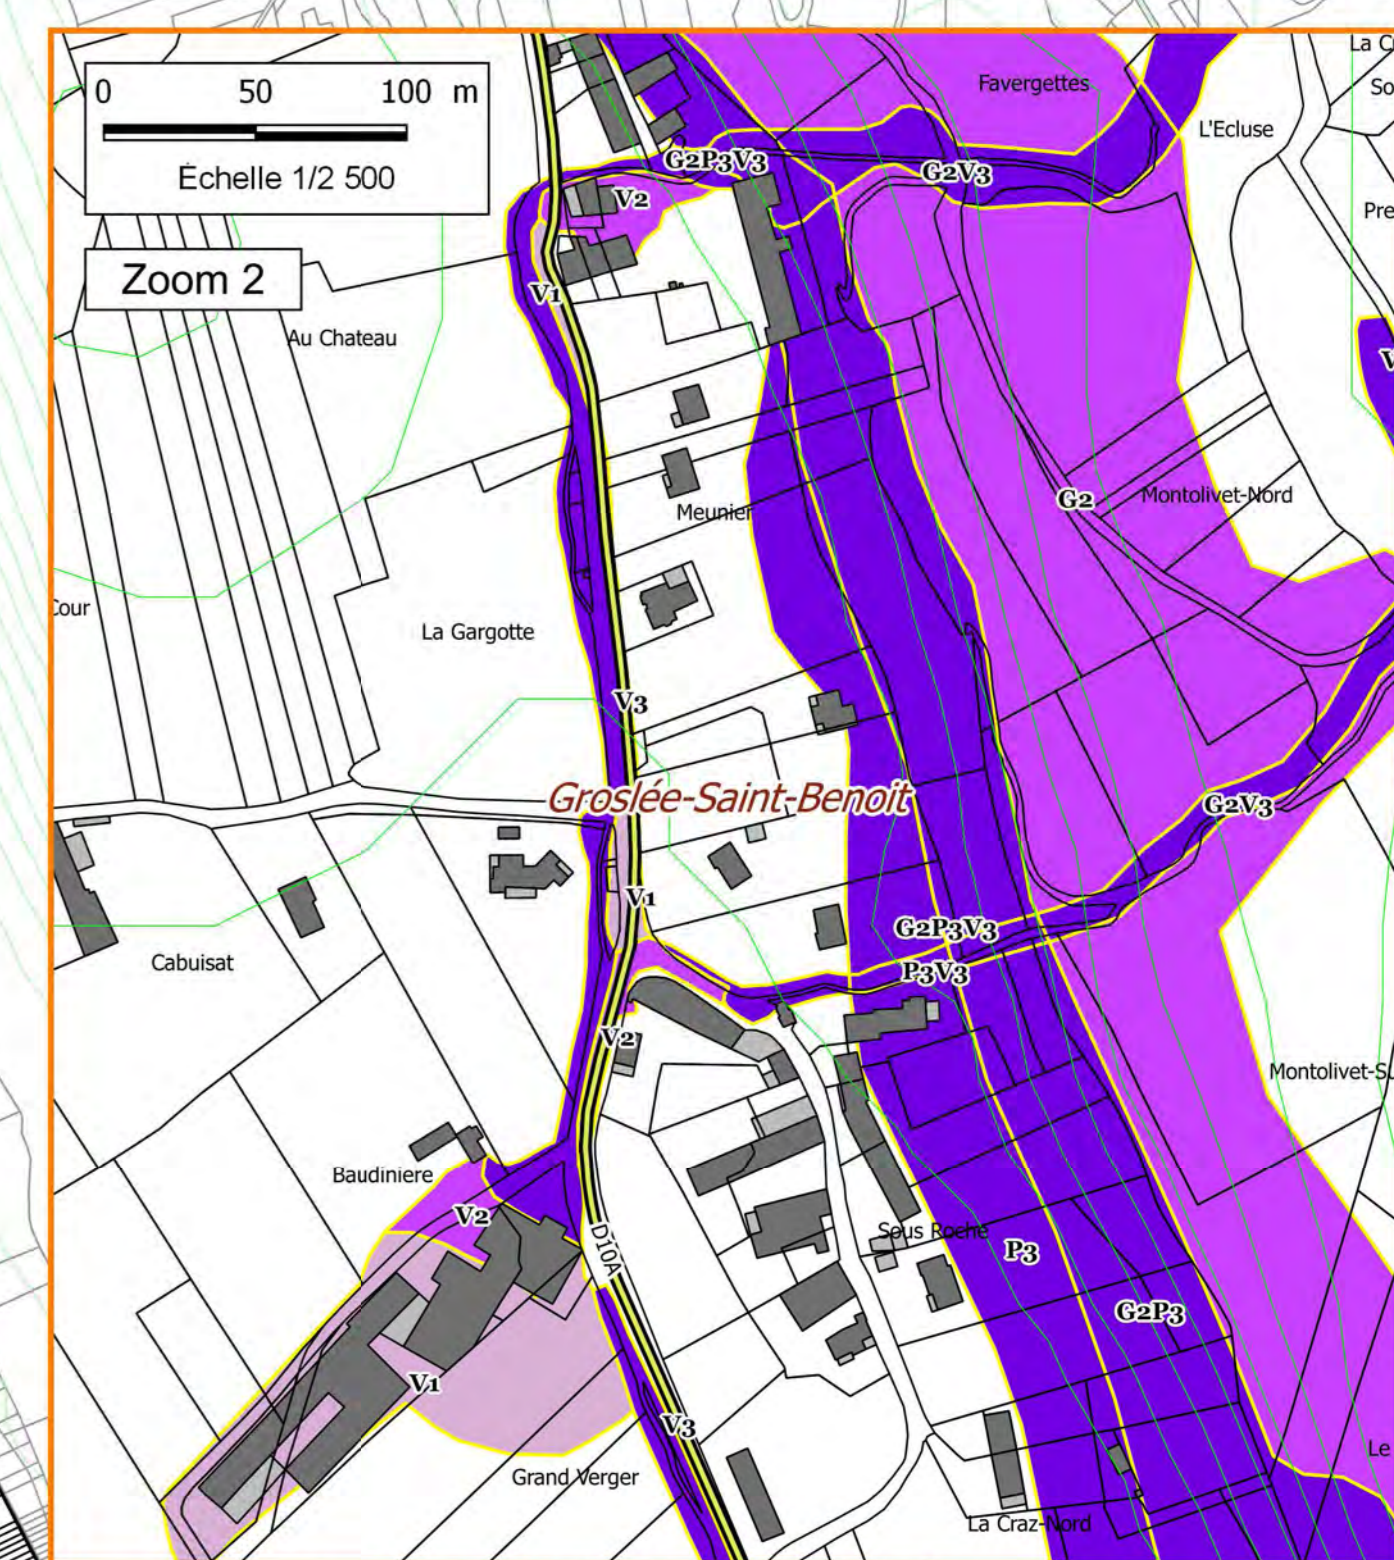
<b>Aléa mouvements de terrain</b>	<b>Aléa inondation</b>
<b>Glissements de terrain</b>	<b>Crue torrentielle</b>
G3	T3
G2	T2
G1	T1
<b>Chutes de pierres</b>	<b>Ruissellement</b>
P3	V3
P2	V2
P1	V1
— Limite de parcelles	— Courbes de niveau
■ Bâti dur	
■ Bâti léger	
■ Surface en eau - cours d'eau	
— Autoroute	
— Départementale
